## Fahrzeugbilder

Hersteller / Typ: Volkswagen Golf V Lim. Tour

VIN: WVWZZZ1KZ8B002079

## Gebrauchtfahrzeugbewertung

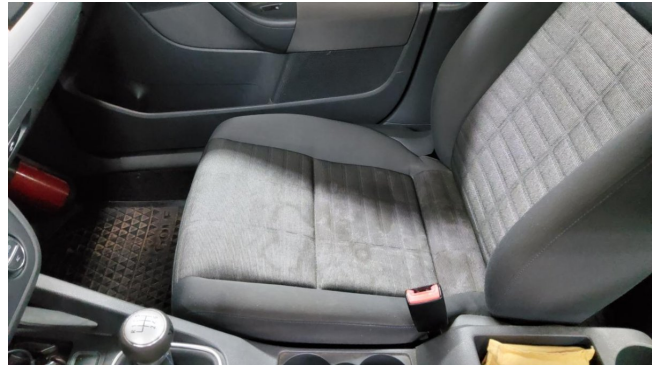
Innenraum verschmutzt reinigen

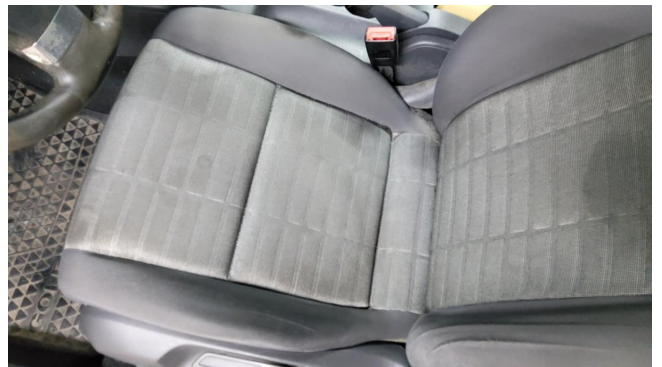
Innenraum verschmutzt reinigen

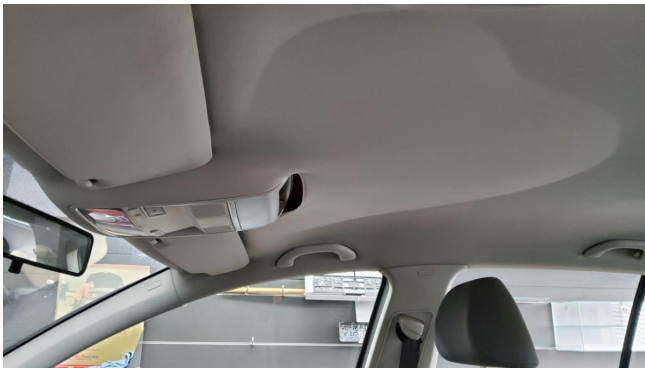
Dachhimmelverkleidung löst sich ab, Minderwert

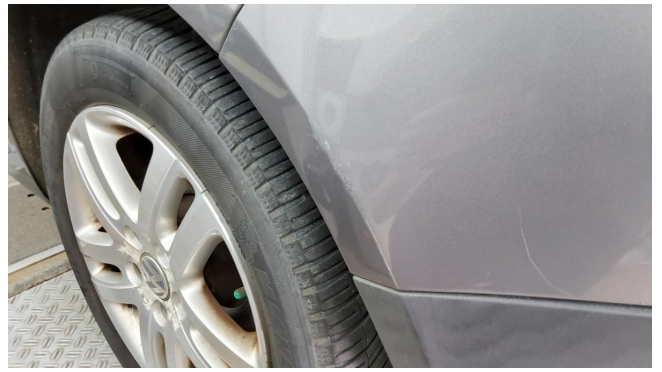
Stoßfänger hinten - Lackieren

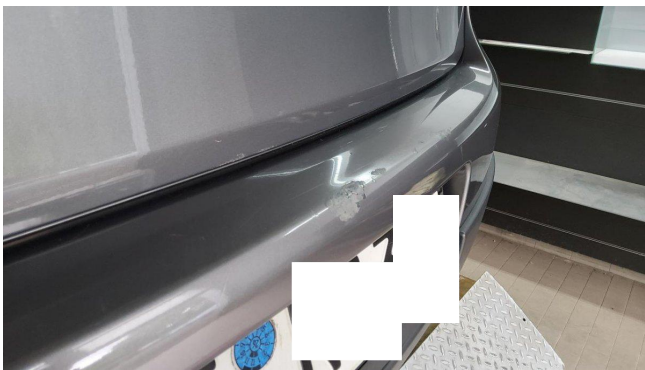
Stoßfänger hinten - Lackieren

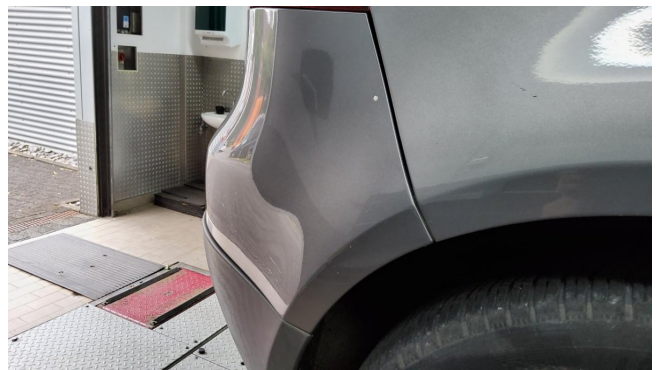
Stoßfänger hinten - Lackieren

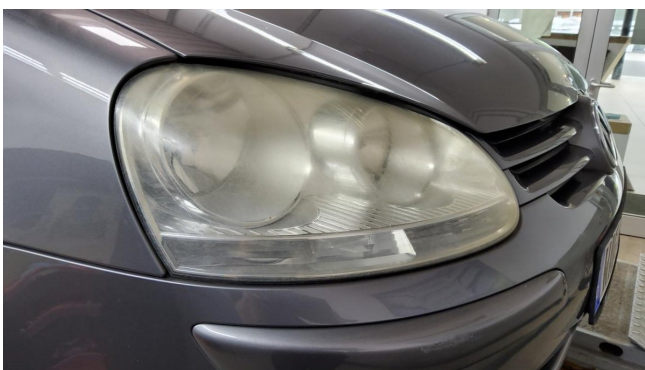
Licht vorne rechts - Erneuern

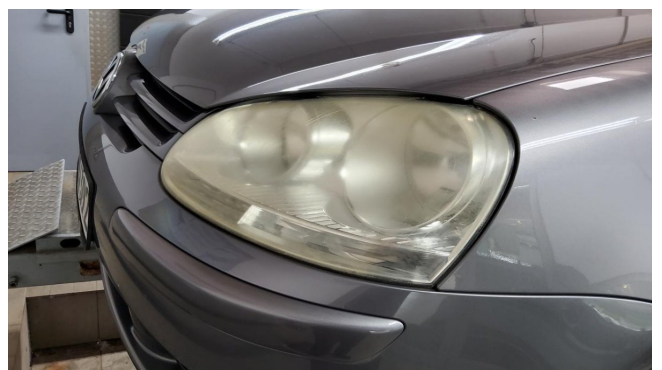
Licht vorne links - Erneuern

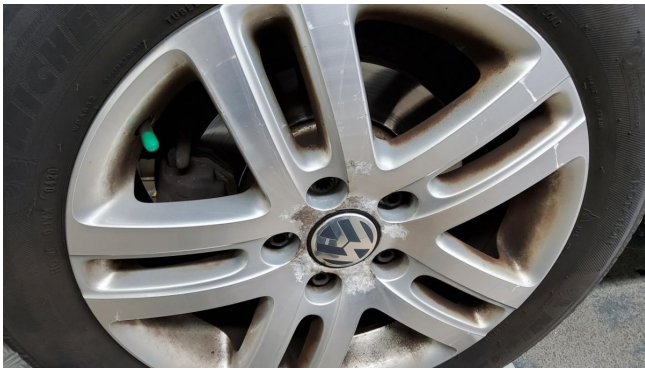
3 Felgen Kratzer Korrosion Minderwert

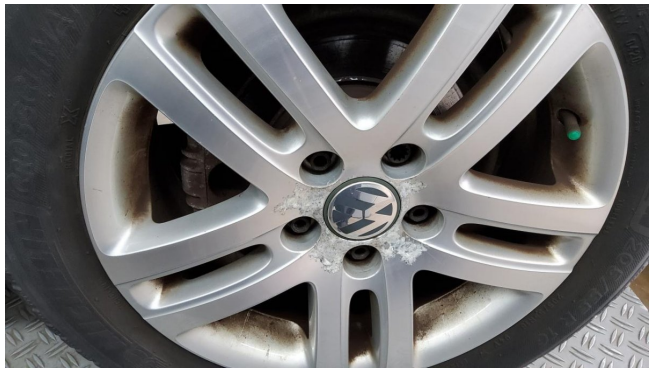
3 Felgen Kratzer Korrosion Minderwert

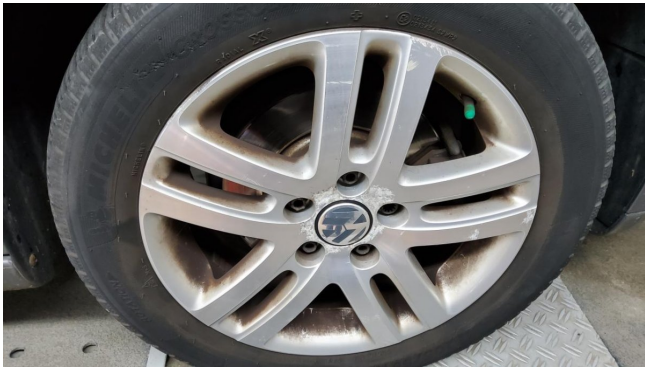
3 Felgen Kratzer Korrosion Minderwert

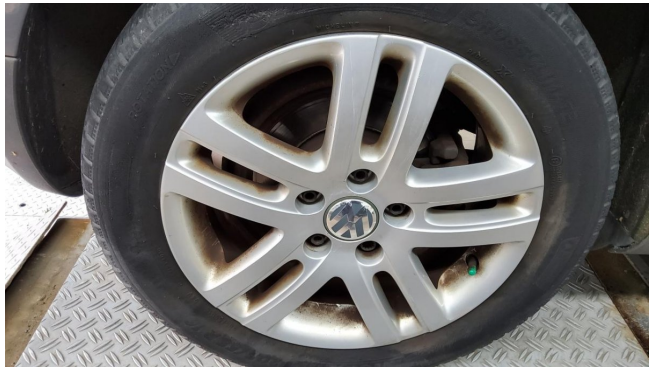
Hochglanz Felge HR umlackiert ern.

Fondseite links - Delle entfernen

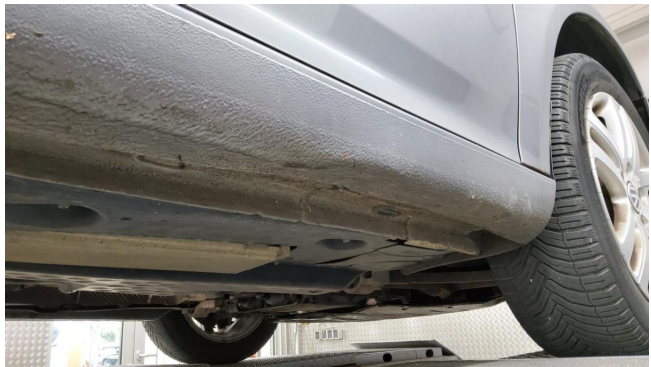
Schweller rechts verformt instandsetzen

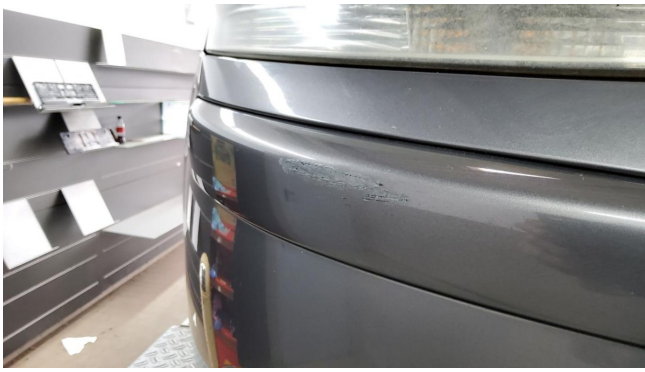
Stoßfänger vorne - SmartRepair

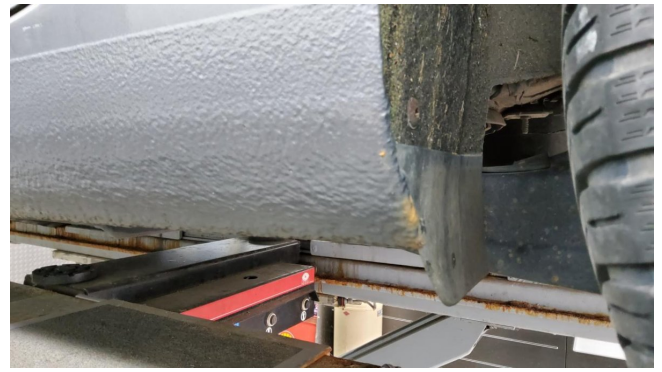
Schweller links Rost lackieren

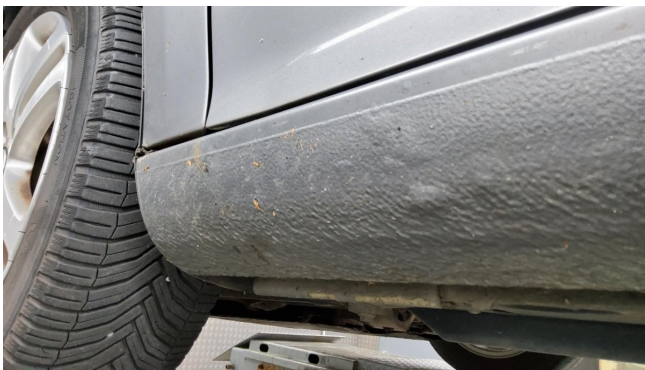
Schweller links Rost lackieren

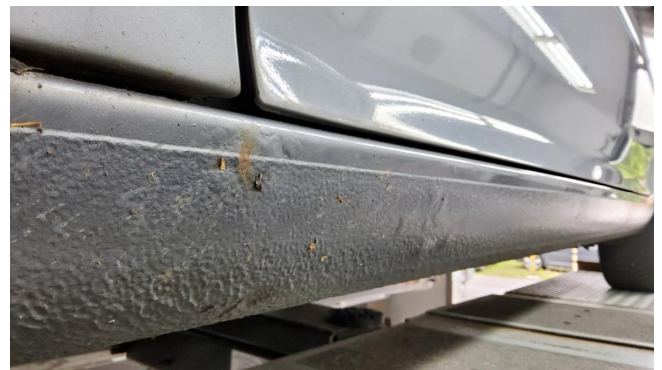
Schweller links Rost lackieren

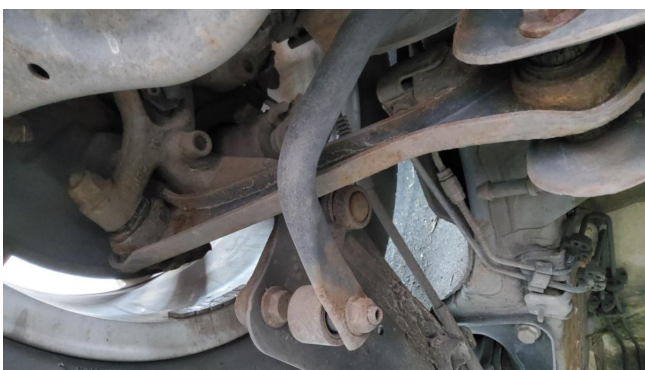
Querlenker HA beschädigt ern

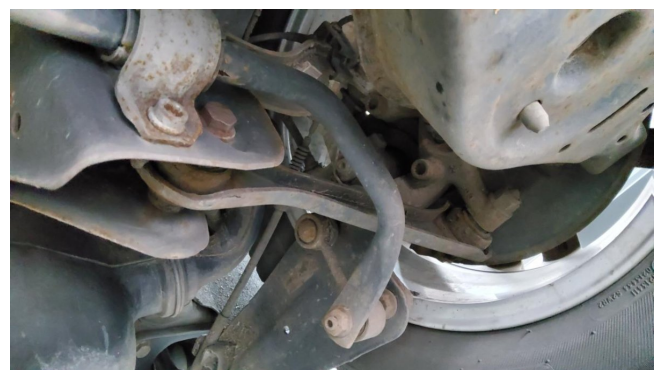
Querlenker HA beschädigt ern

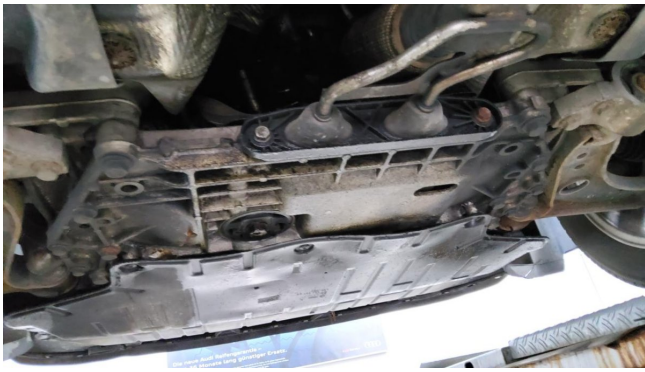
Motorölverlust prüfen

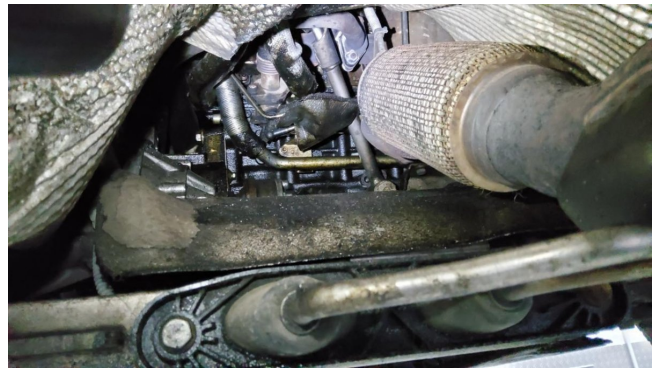
Motorölverlust prüfen

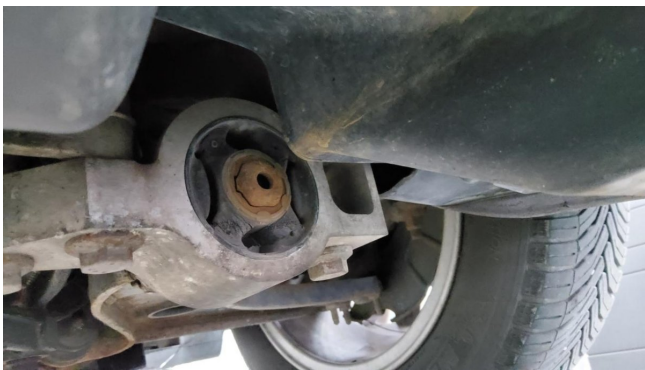
Querlenker Lagerböcke VA eingerissen ern

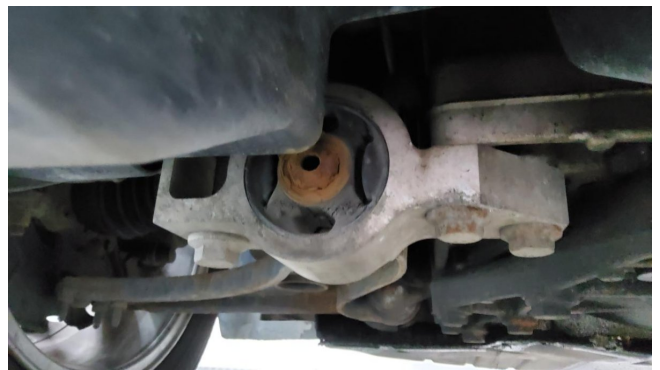
Querlenker Lagerböcke VA eingerissen ern

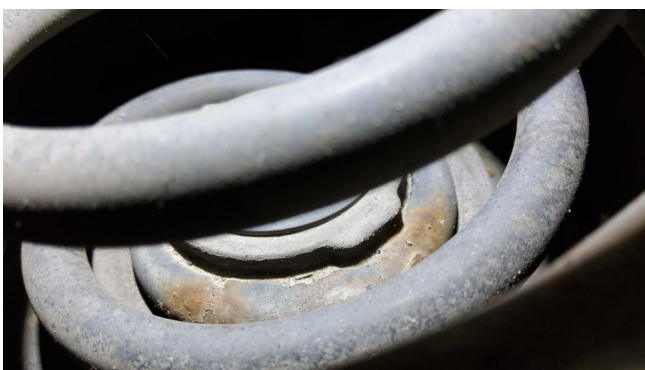
Fahrwerksfeder HR augenscheinlich gebrochen ern

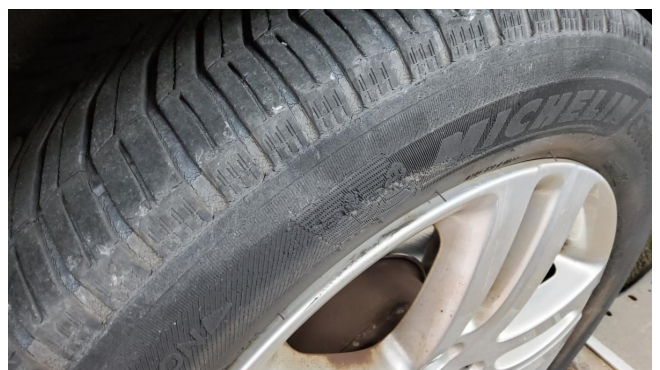
4 Ganzjahresreifen porös und 6 Jahre alt ern.

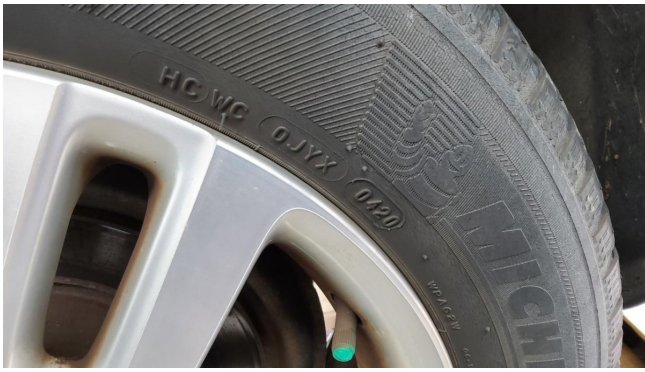
4 Ganzjahresreifen porös und 6 Jahre alt ern.

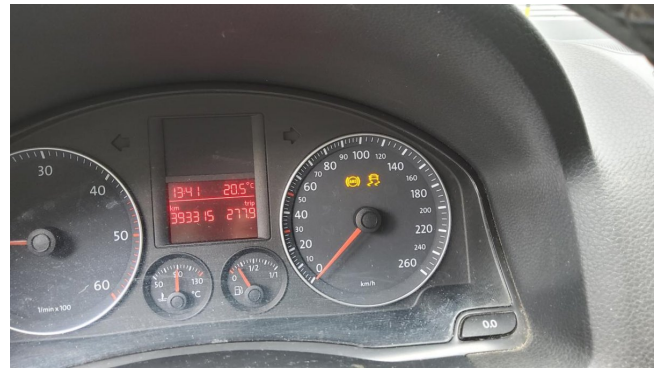
ABS Fehler prüfen Preis nach Befund

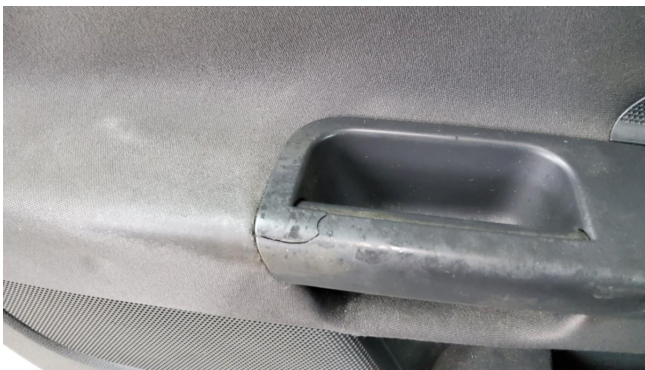
Türgriff VL innen beschädigt ern.
