## Mercedes-Benz A 220 Edition 19

EZ 02/2020 | Limousine | Benzin | Automatikgetriebe | 94.009km

Fahrzeug aufgenommen am: 24.08.2026

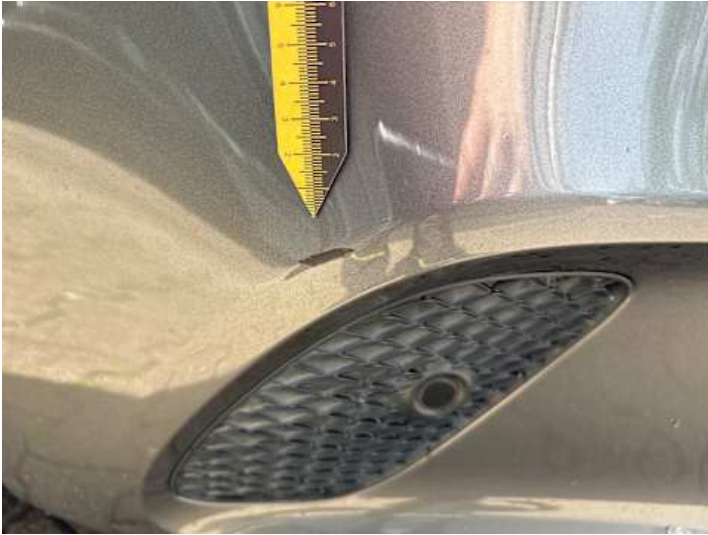
Stoßstange vorne (Kratzer)

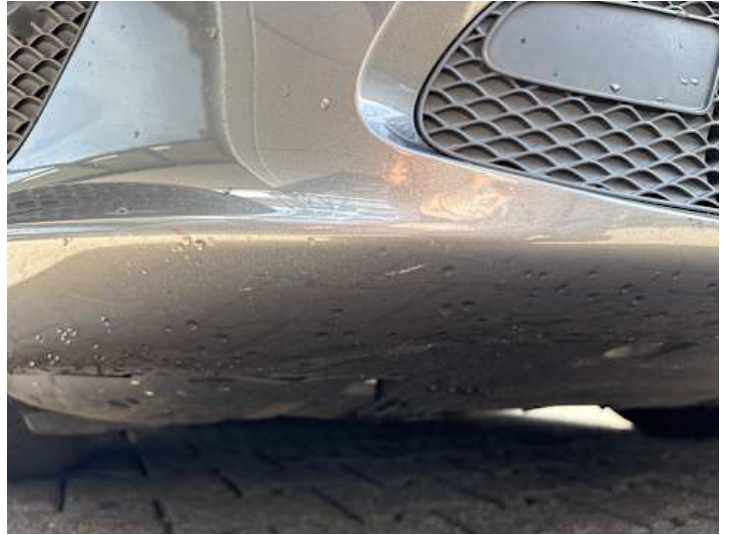
Stoßstange vorne (Kratzer)

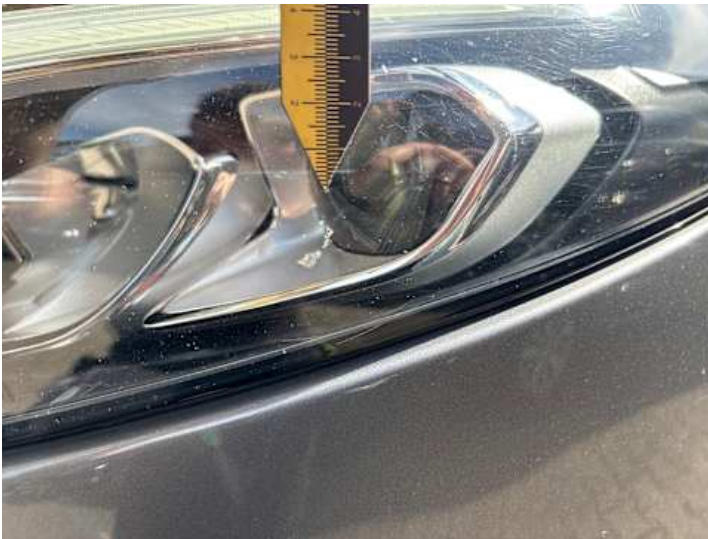
Scheinwerfer (links) (Riss/Bruch, Steinschlag)

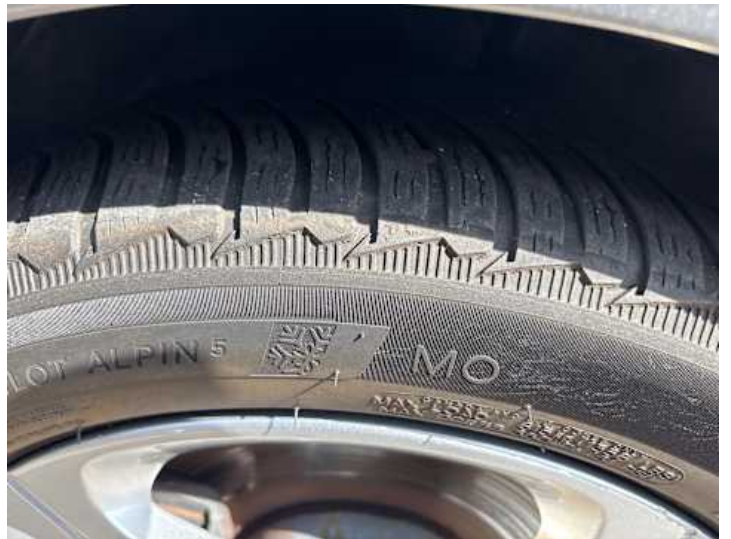
Rad (vehicle.damage-label.porous)

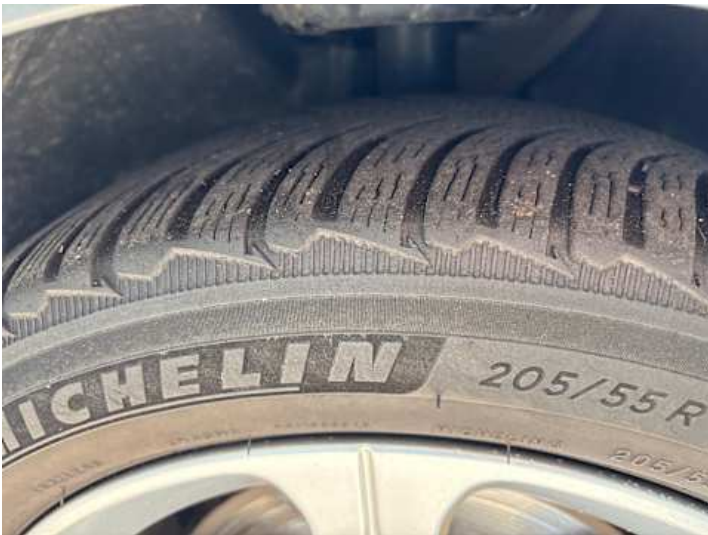
Rad (vehicle.damage-label.porous)

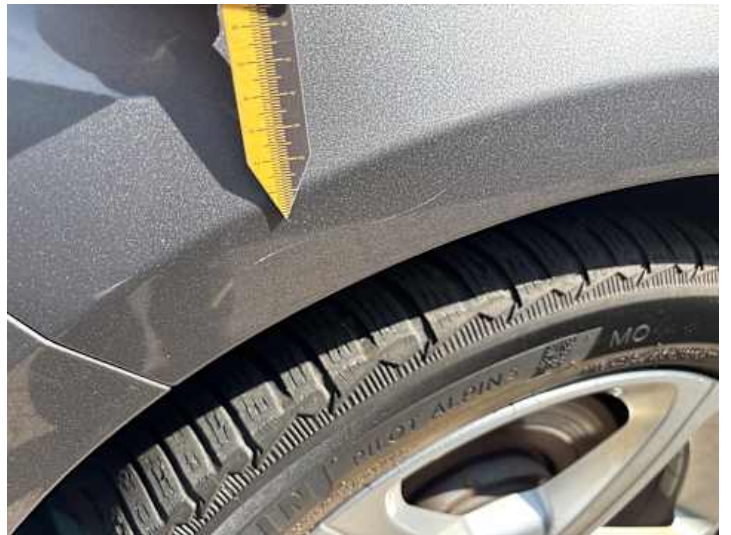
Kotflügel vorne links (Kratzer)

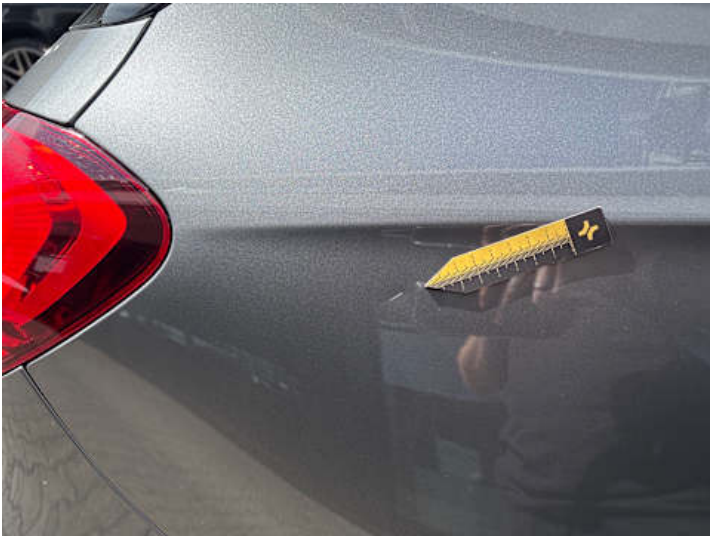
Seitenteil hinten rechts (Delle, Kratzer)

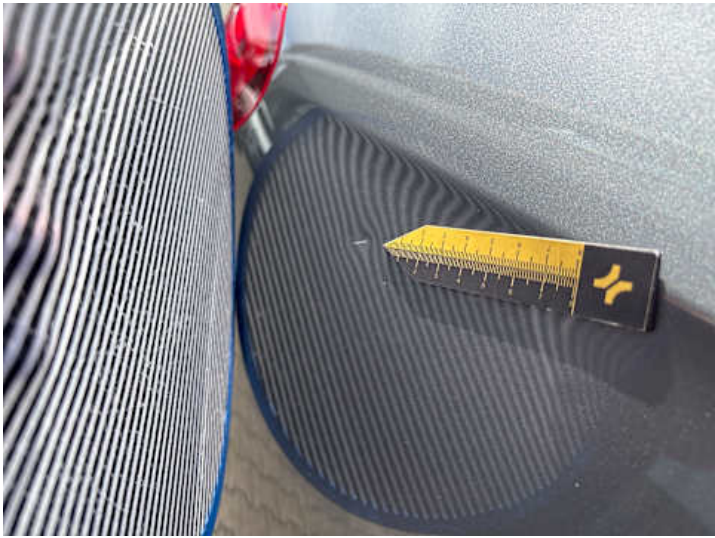
Seitenteil hinten rechts (Delle, Kratzer)

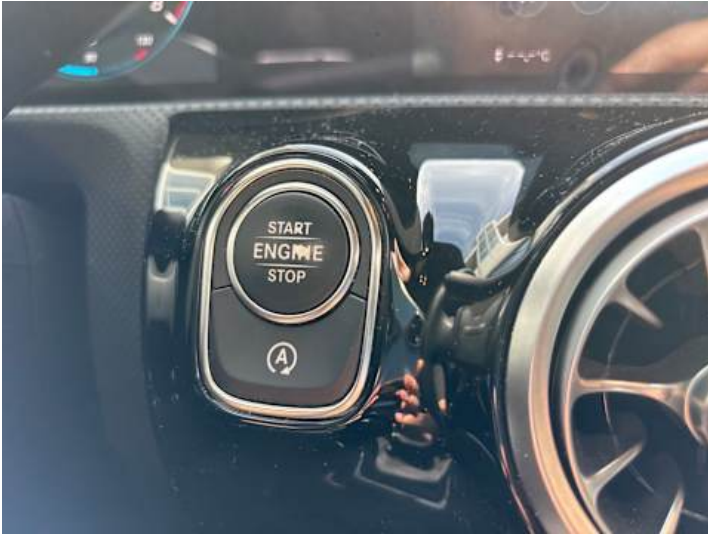
Innenraum (Verschleiß)
