## Opel Crossland Innovation

EZ 11/2018 | Geländewagen | Benzin | Schaltgetriebe | 151.973km

Fahrzeug aufgenommen am: 21.07.2026

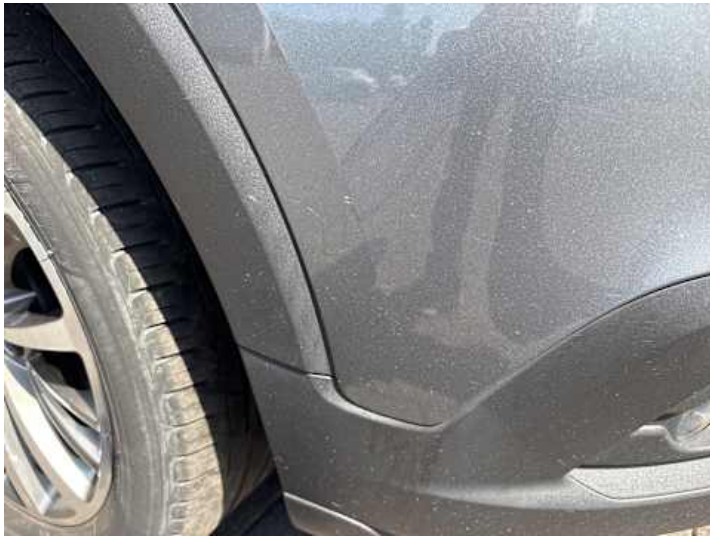
Stoßstange vorne (Kratzer)

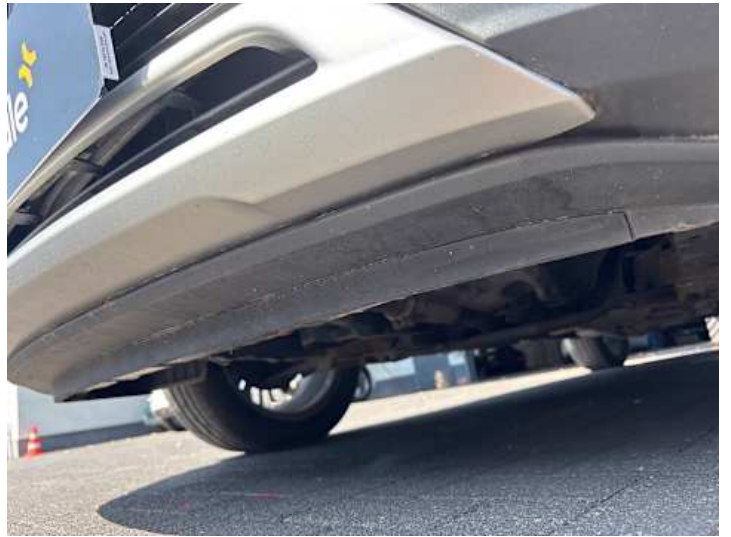
Stoßstange vorne (Kratzer)

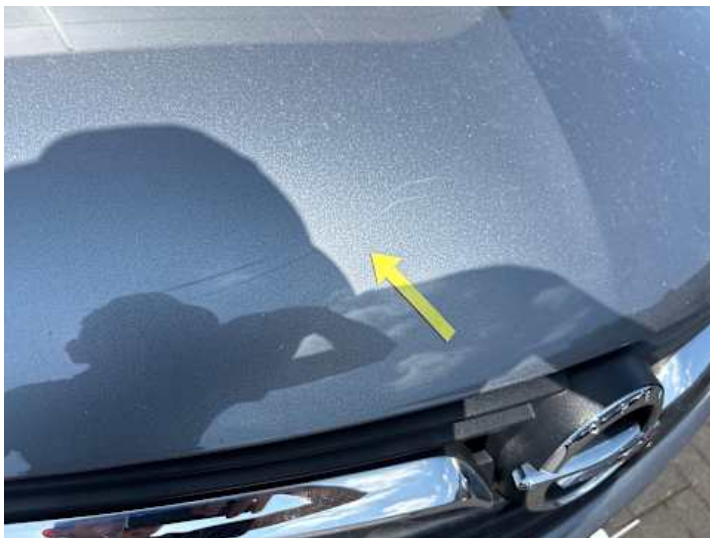
Motorhaube (Lackschaden, Kratzer)

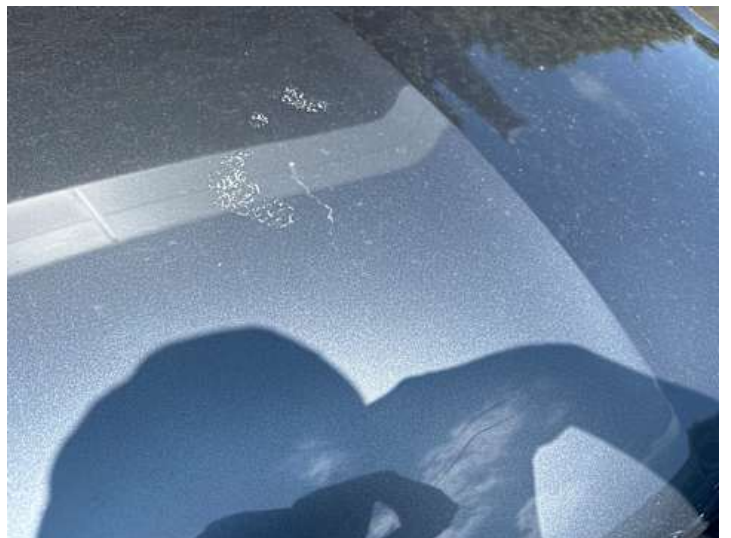
Motorhaube (Lackschaden, Kratzer)

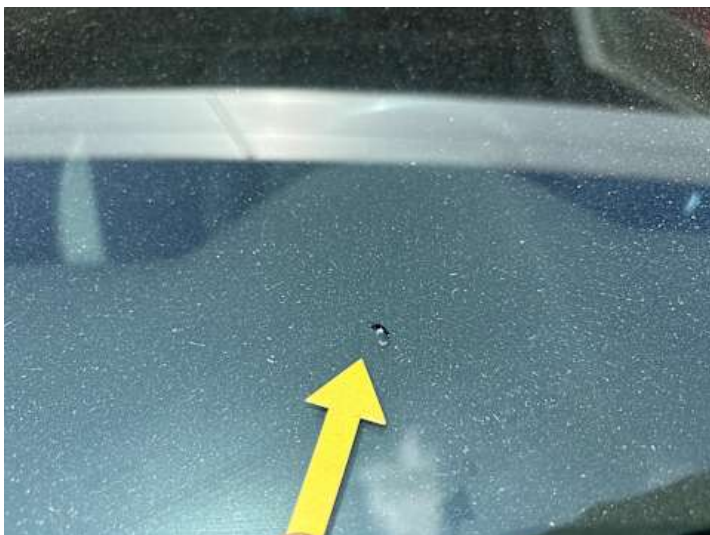
Windschutzscheibe (Steinschlag)

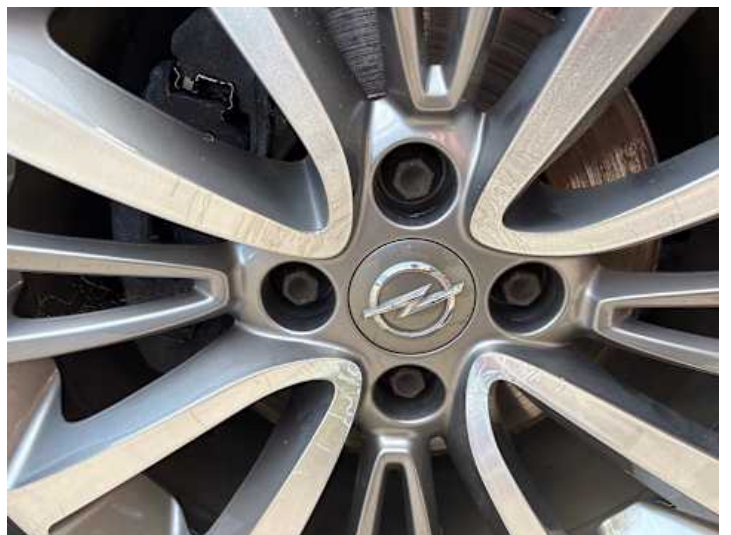
Rad (Kratzer)

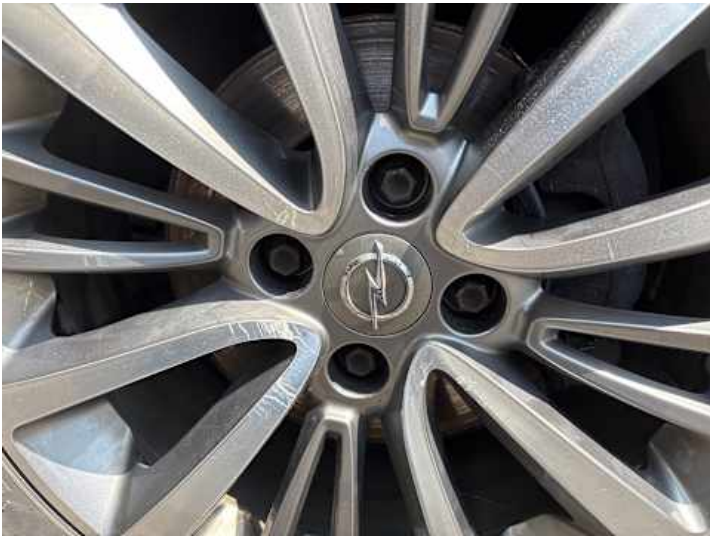
Rad (Kratzer)

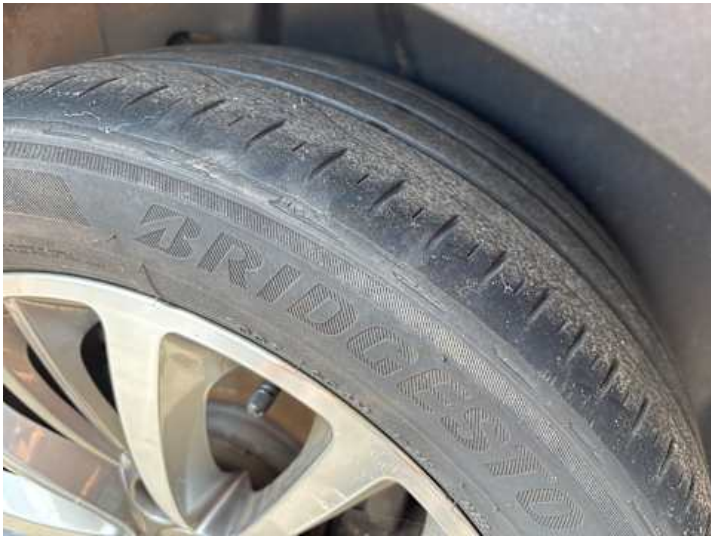
Rad (Kratzer, Ungleichmäßig abgefahren)

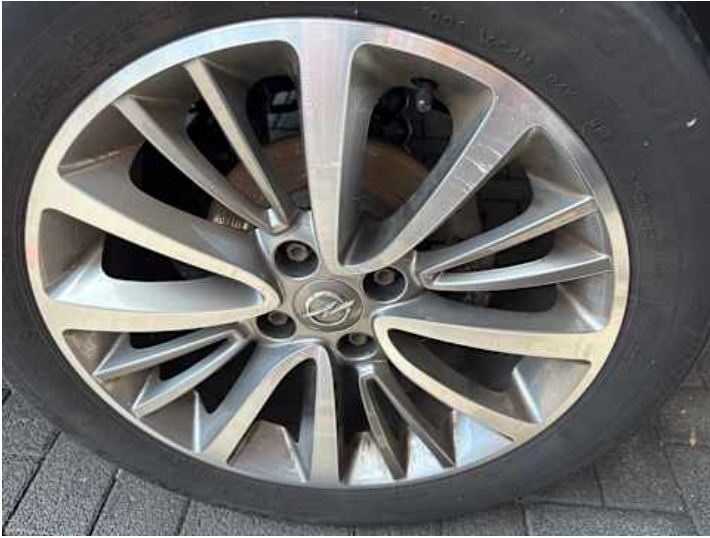
Rad (Kratzer, Ungleichmäßig abgefahren)

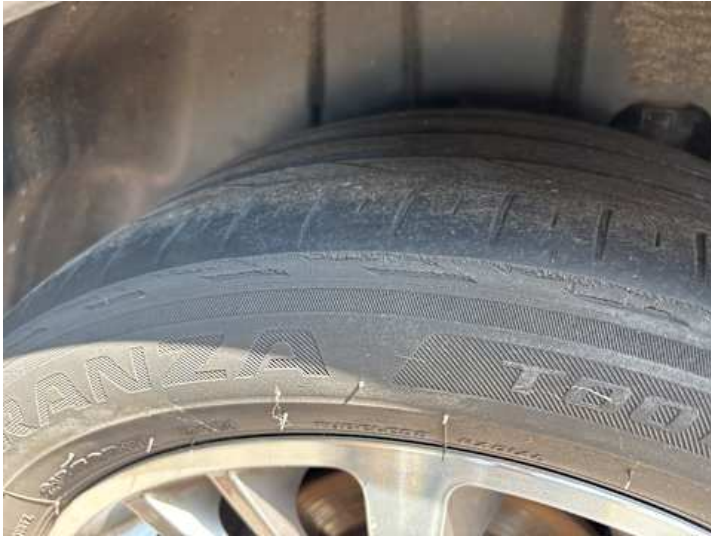
Rad (Kratzer, Ungleichmäßig abgefahren)

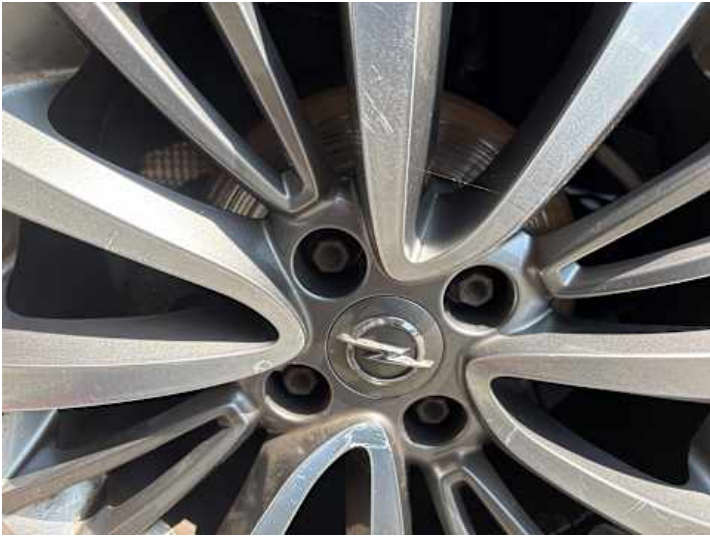
Rad (Kratzer, Ungleichmäßig abgefahren)

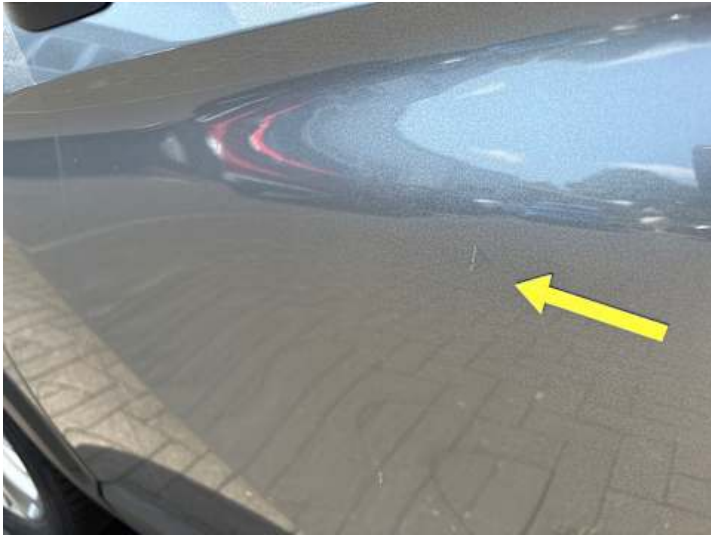
Fahrtür (Kratzer)

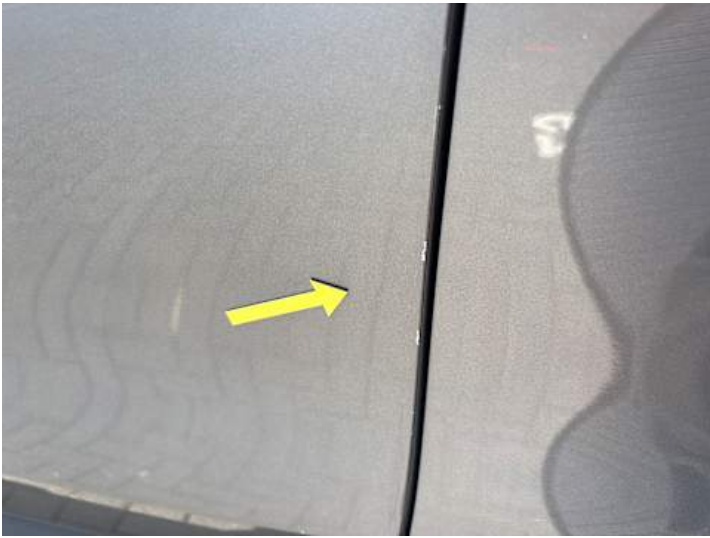
Fahrentür (Kratzer)

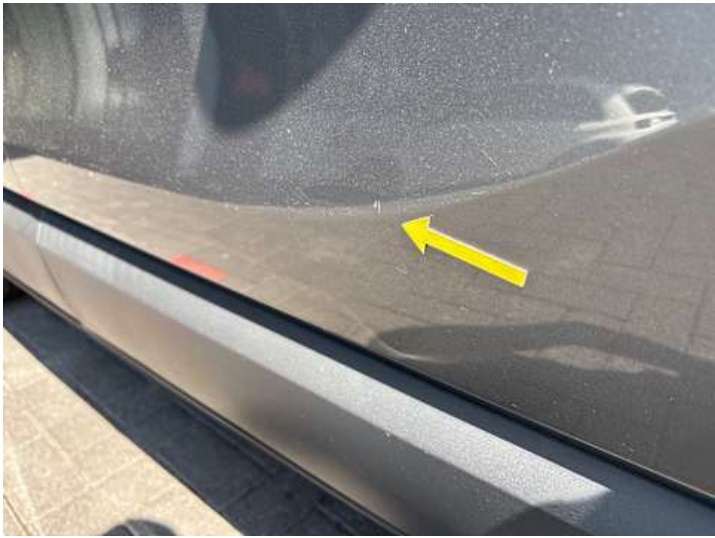
Beifahrertür (Kratzer)

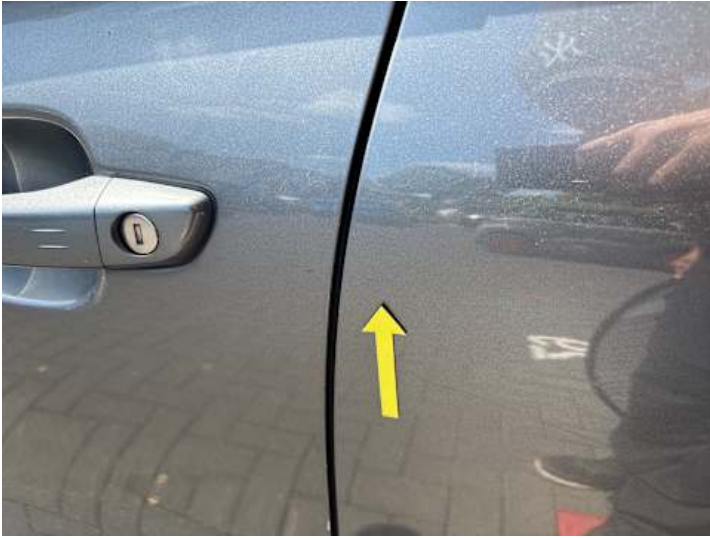
Türe hinten links (Kratzer)

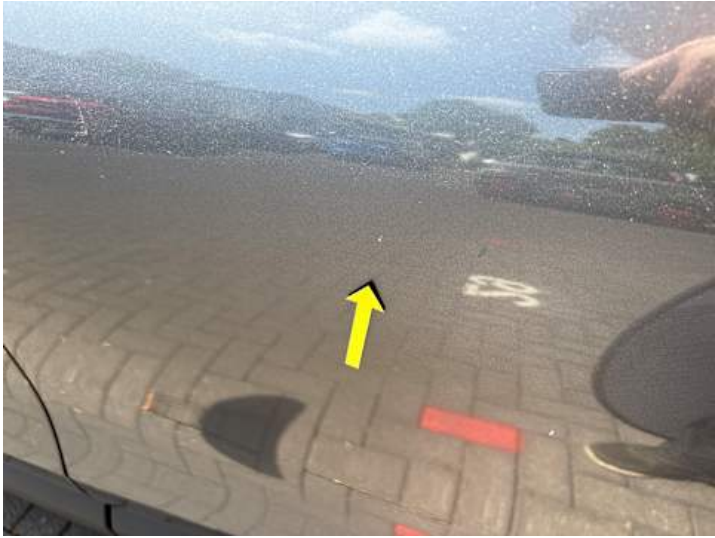
Türe hinten links (Kratzer)

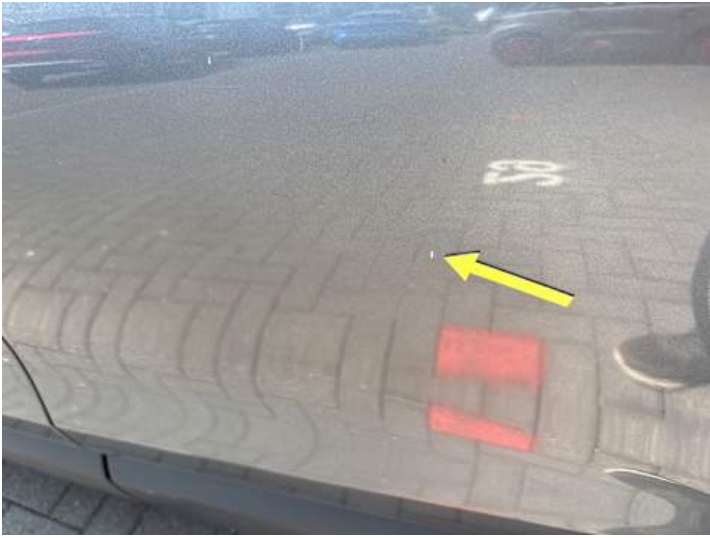
Türe hinten links (Kratzer)

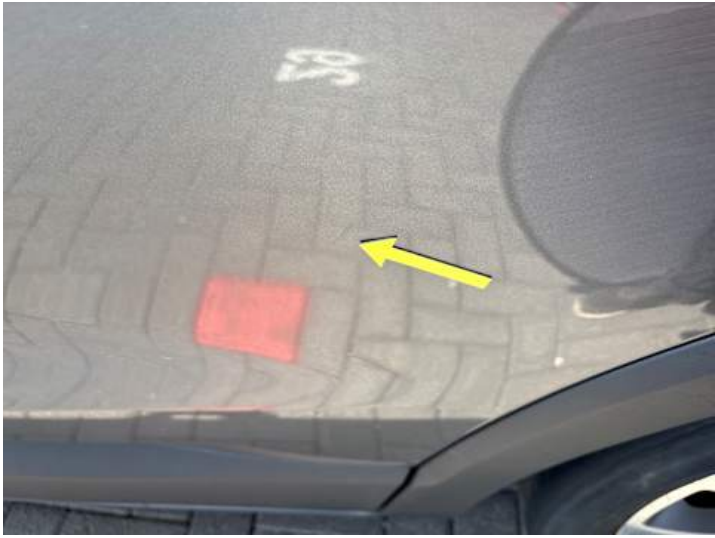
Türe hinten links (Kratzer)

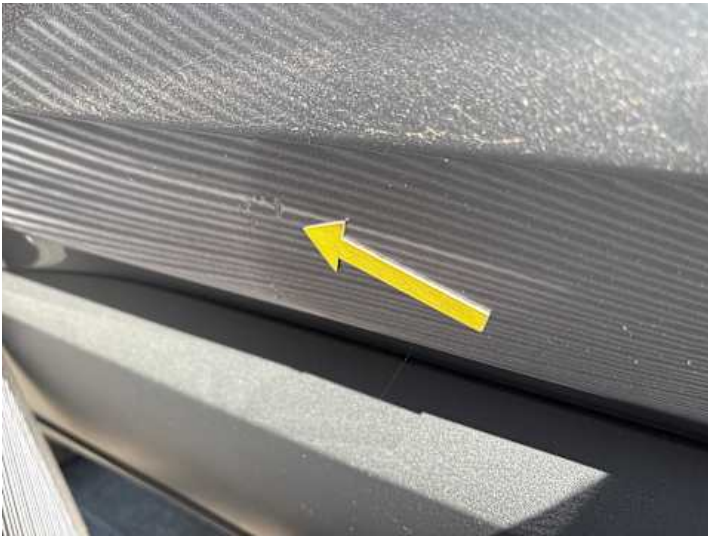
Türe hinten rechts (Kratzer, Delle)

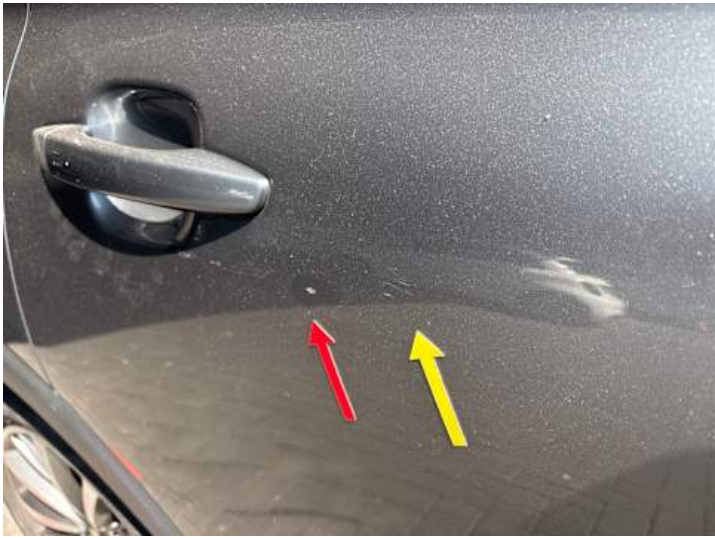
Türe hinten rechts (Kratzer)

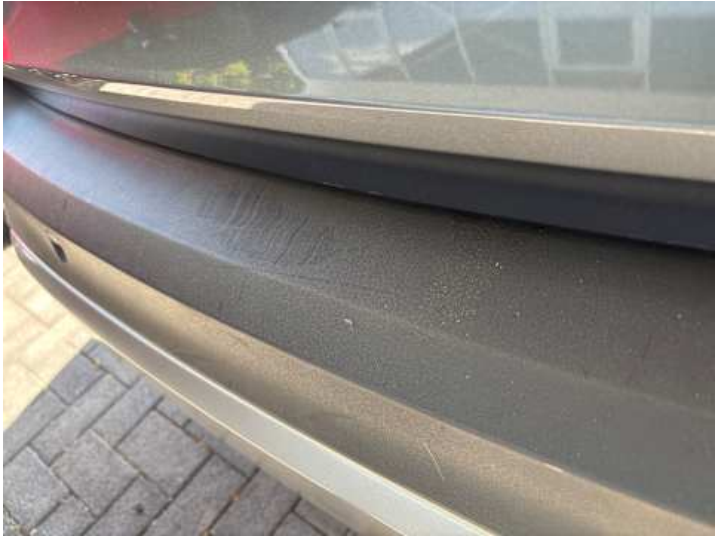
Stoßstange hinten (Kratzer, Riss/Bruch)

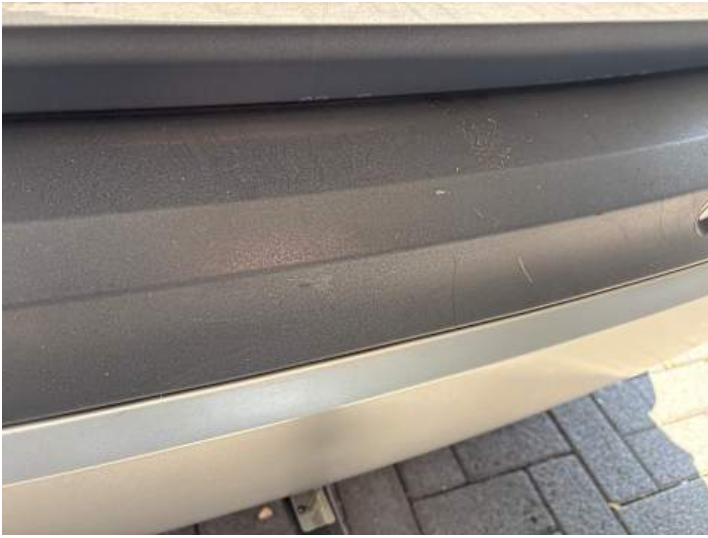
Stoßstange hinten (Kratzer, Riss/Bruch)

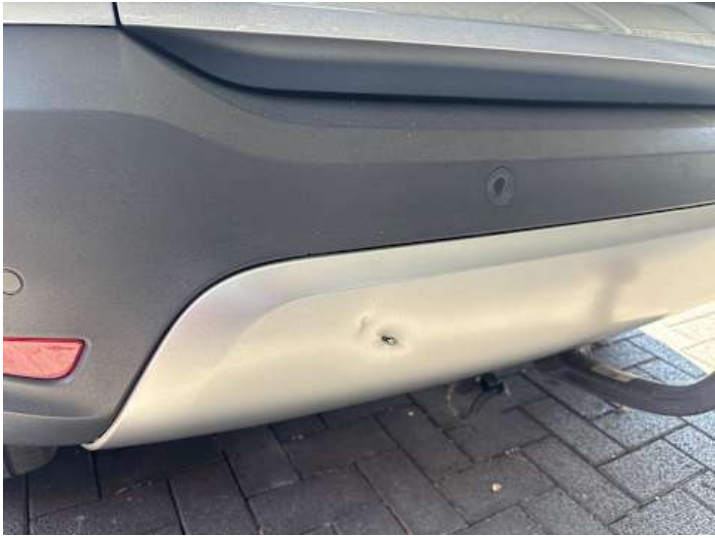
Stoßstange hinten (Kratzer, Riss/Bruch)

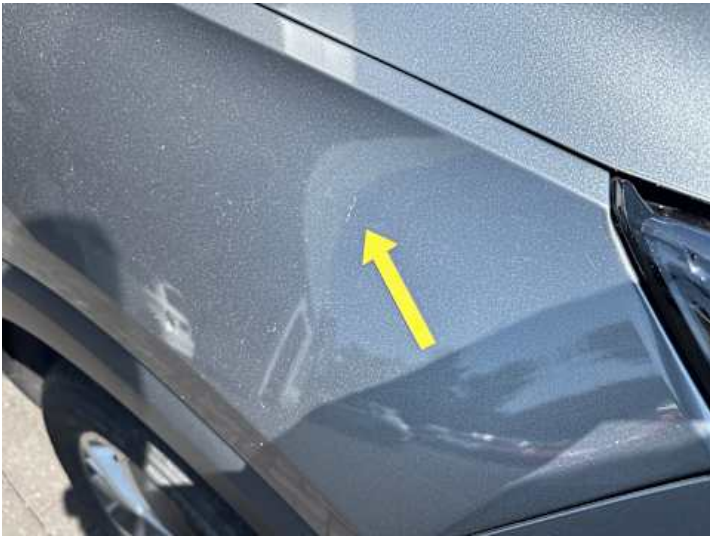
Kotflügel vorne rechts (Kratzer)

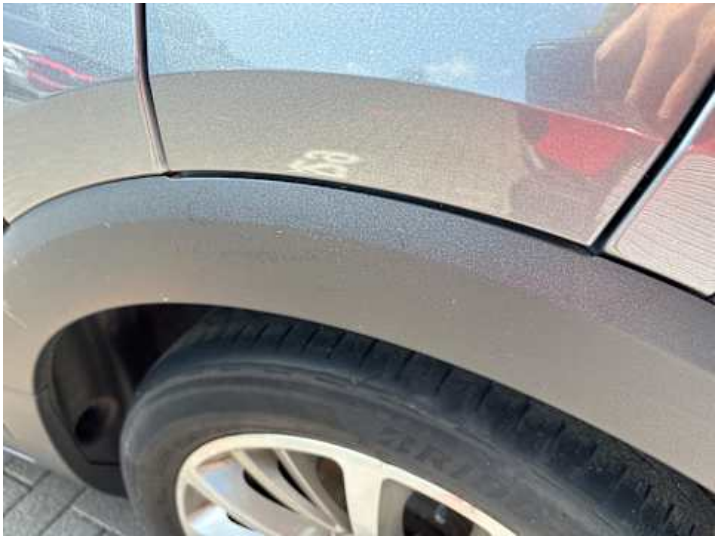
Seitenteil hinten links (Kratzer)

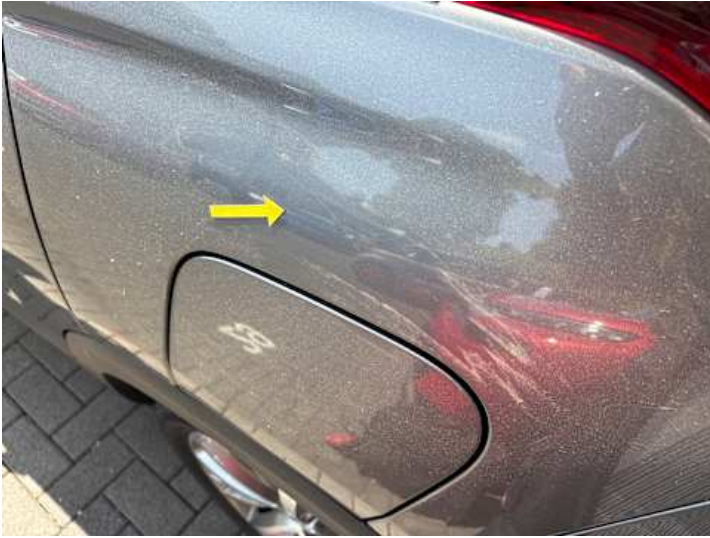
Seitenteil hinten links (Kratzer)

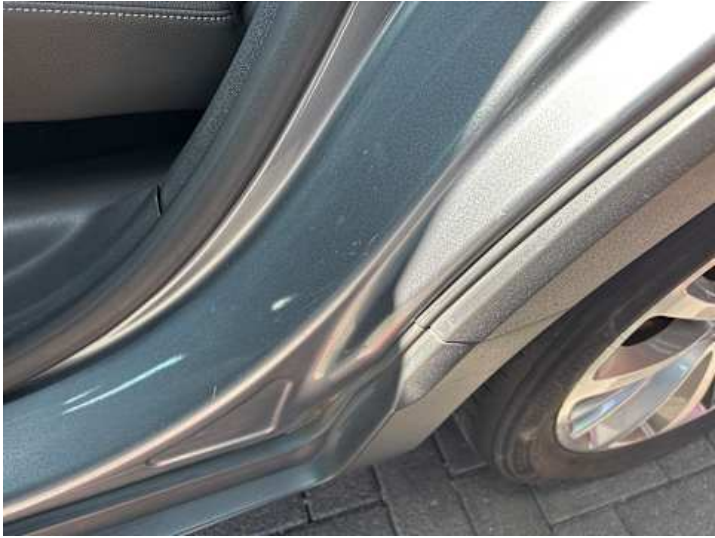
Seitenteil hinten links (Kratzer)

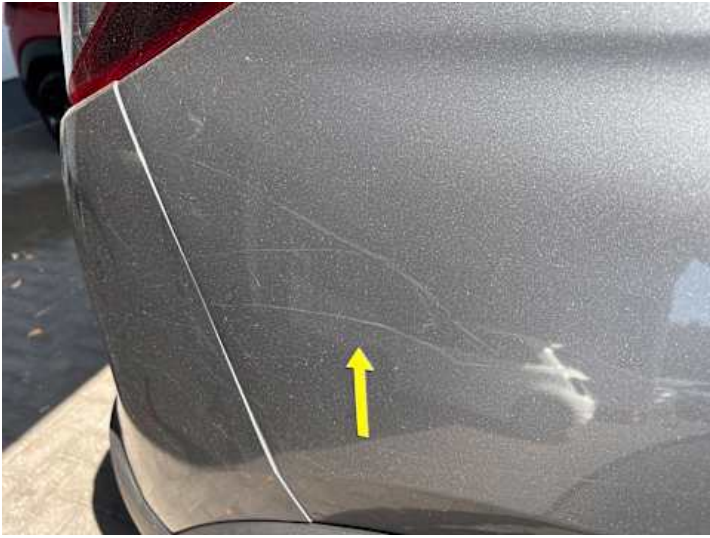
Seitenteil hinten rechts (Kratzer)

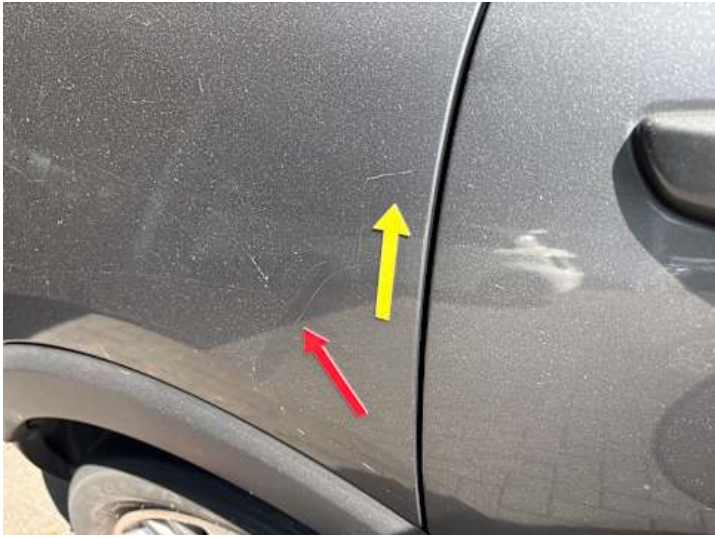
Seitenteil hinten rechts (Kratzer)

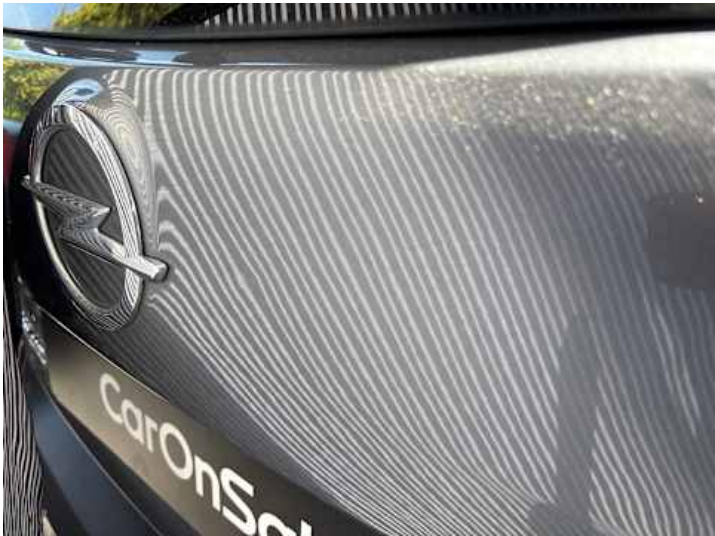
Heckklappe (Delle)

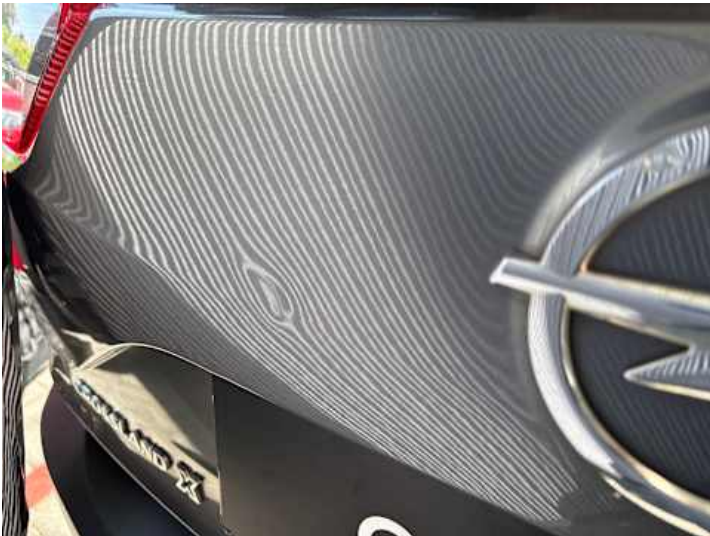
Heckklappe (Delle)

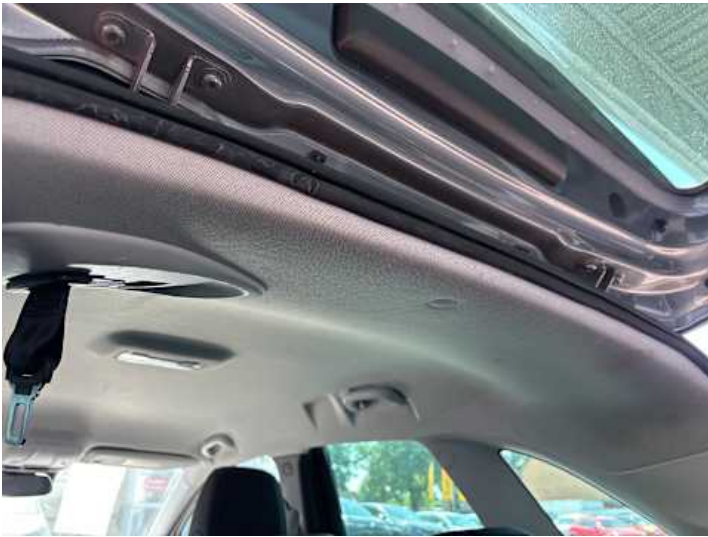
Innenraum (Verschmutzung)

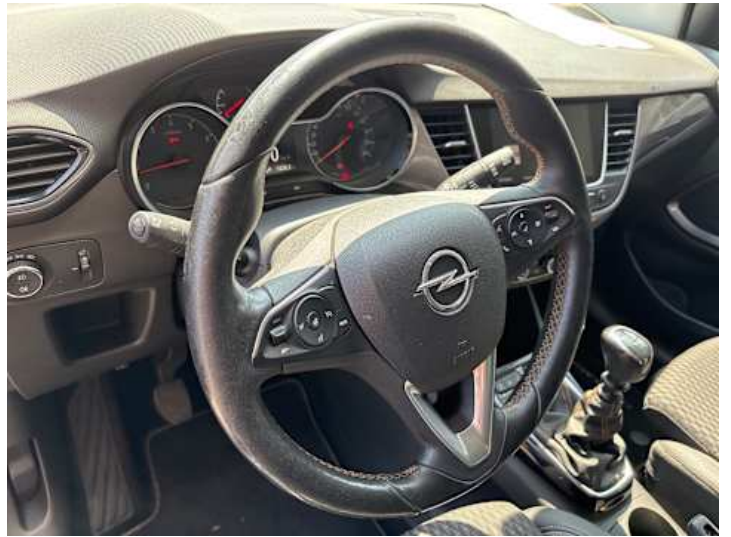
Innenraum (Verschleiß)

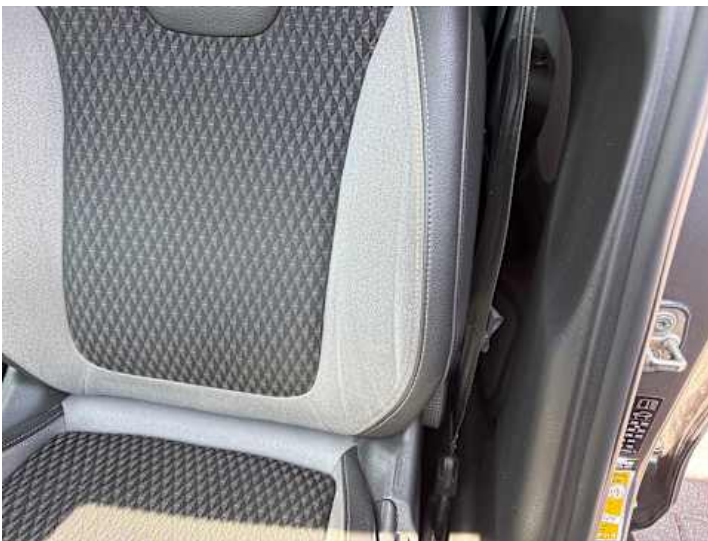
Innenraum (Verschleiß)

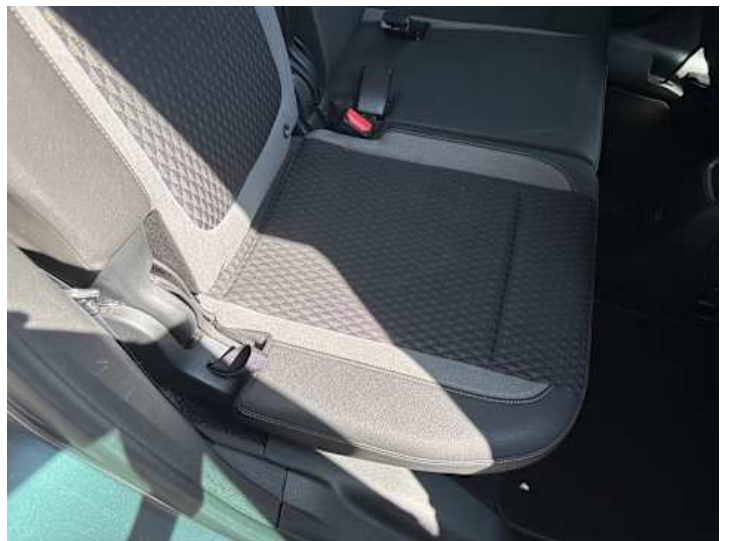
Innenraum (Brandloch)

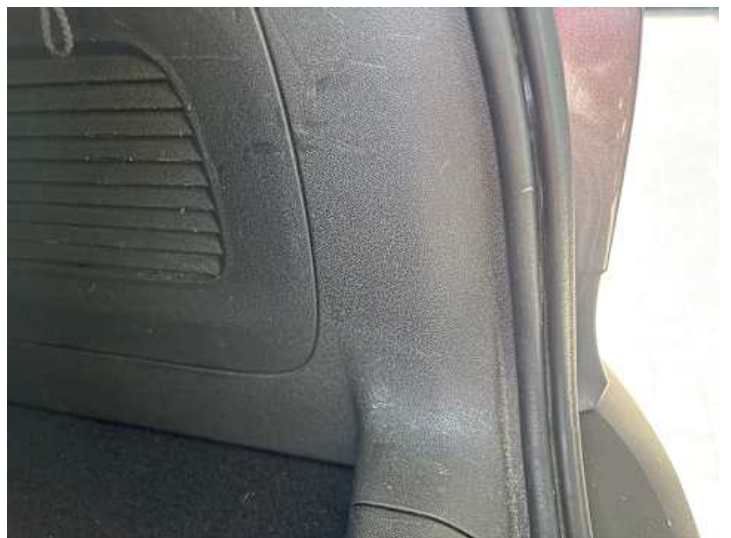
Innenraum (Kratzer)

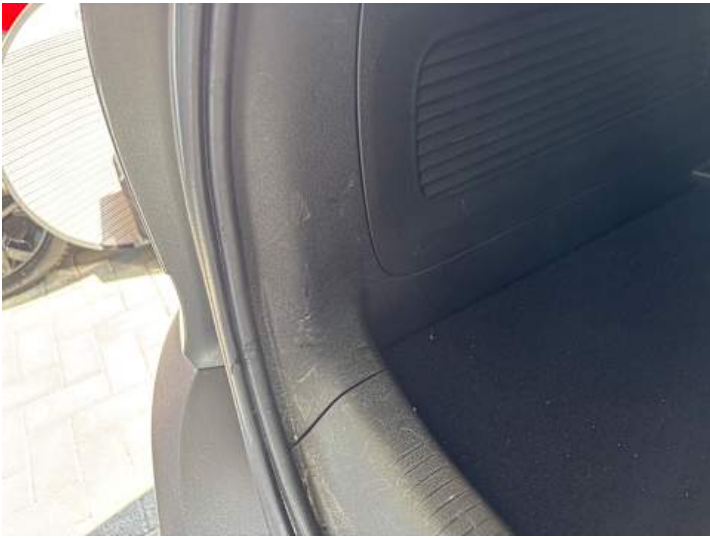
Innenraum (Kratzer)

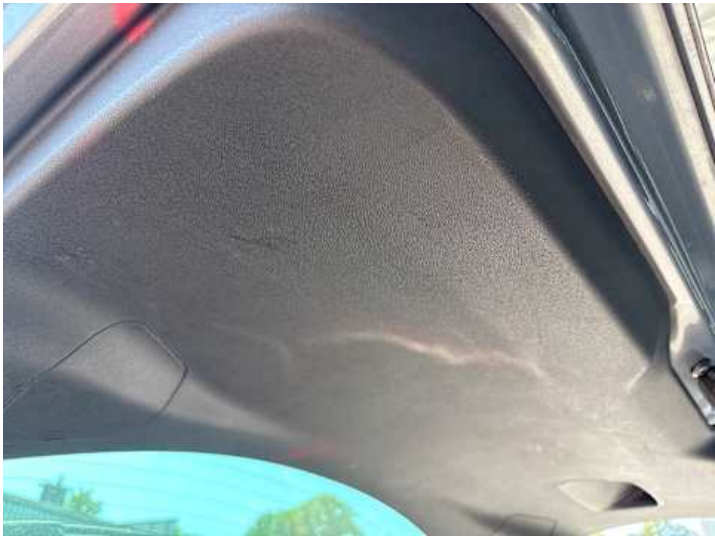
Innenraum (Kratzer)

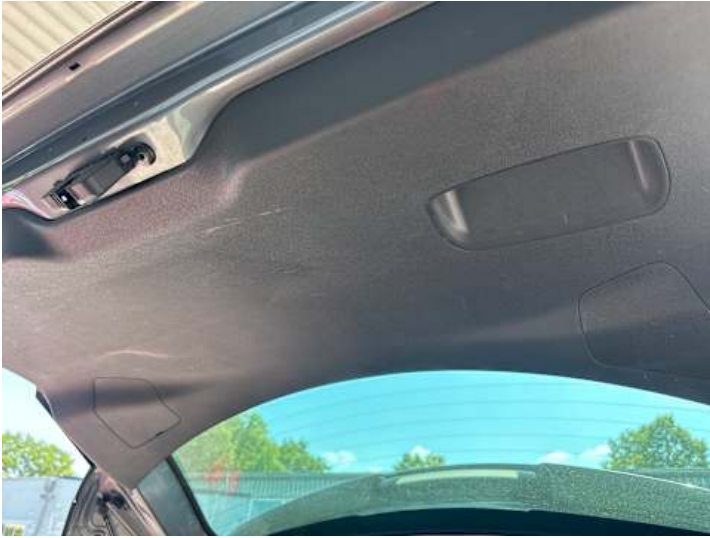
Innenraum (Kratzer)

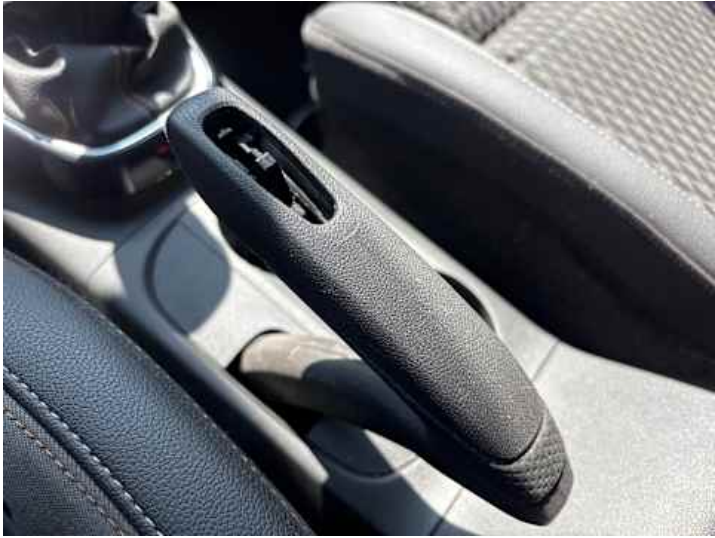
Innenraum (Riss/Bruch)

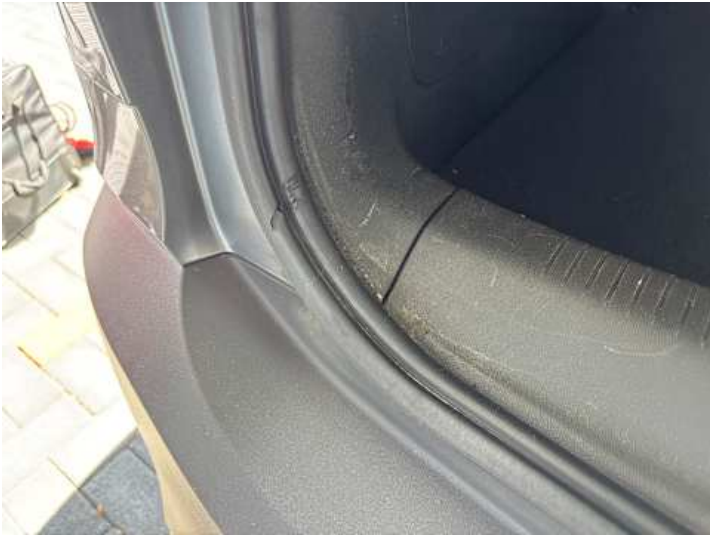
Innenraum (Riss/Bruch)

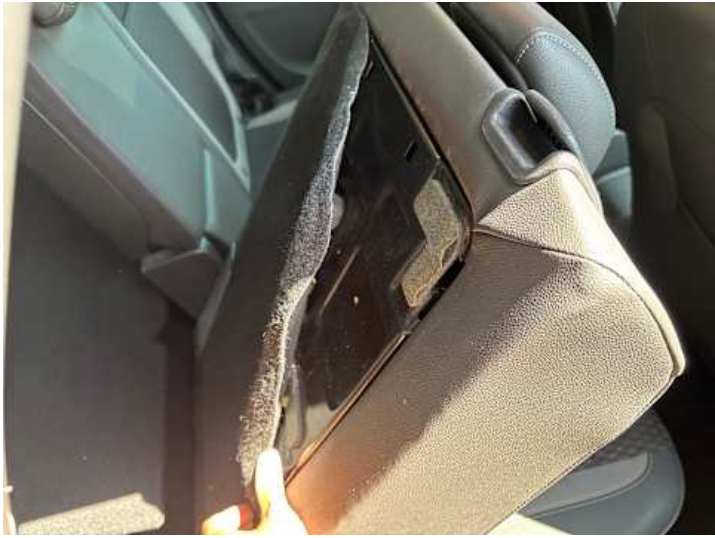
Innenraum (Riss/Bruch)
