## Chevrolet Matiz S

EZ 04/2009 | Kleinwagen | Benzin | Schaltgetriebe | 92.245km

Fahrzeug aufgenommen am: 31.07.2026

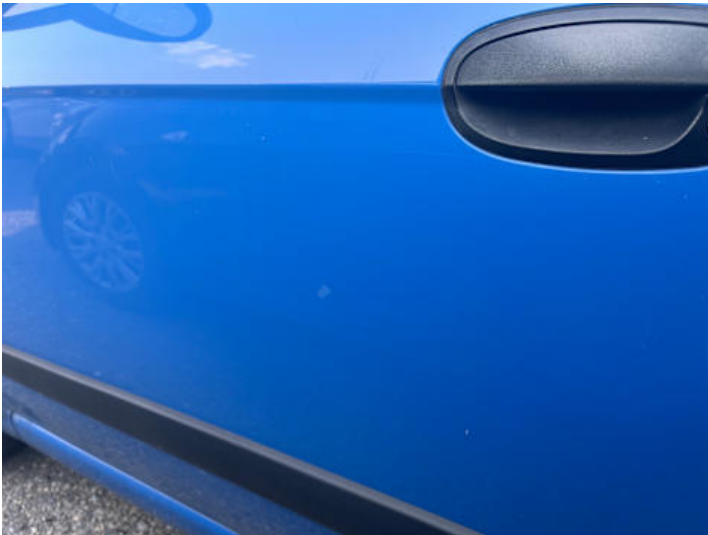
Fahrertür (Lackschaden)

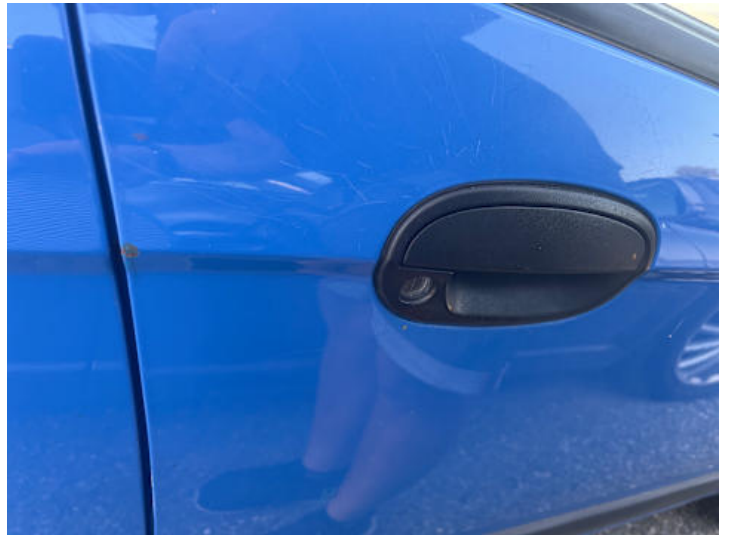
Beifahrertür (Lackschaden)

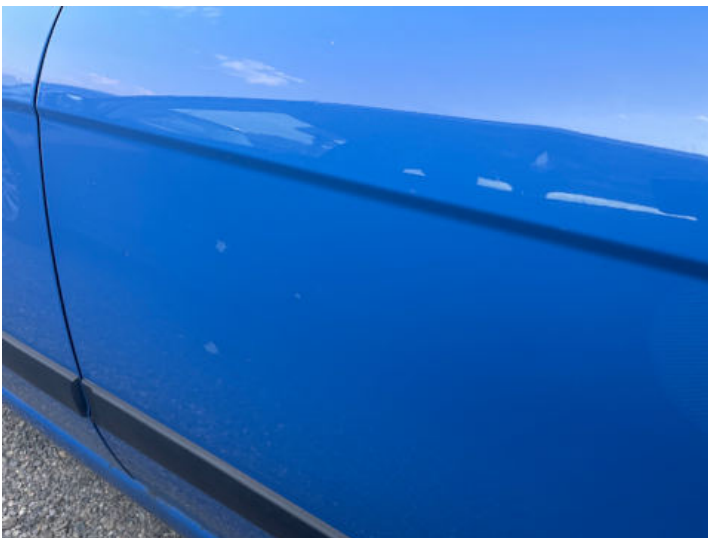
Türe hinten links (Lackschaden)

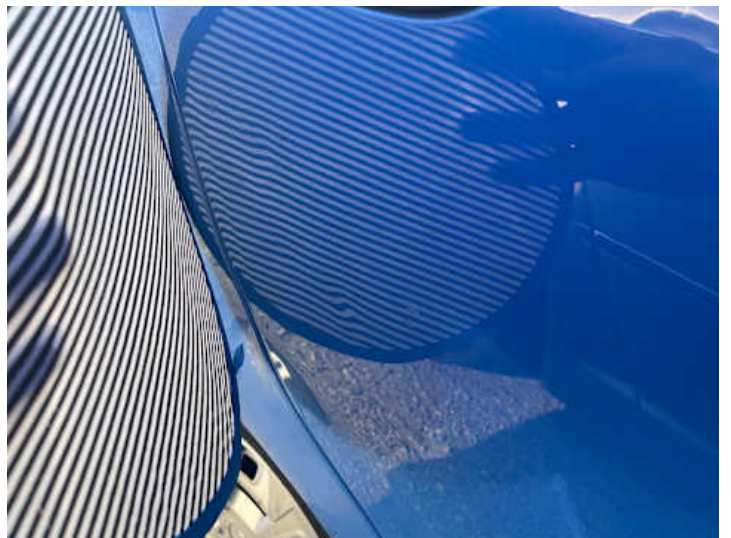
Türe hinten rechts (Lackschaden, Delle)

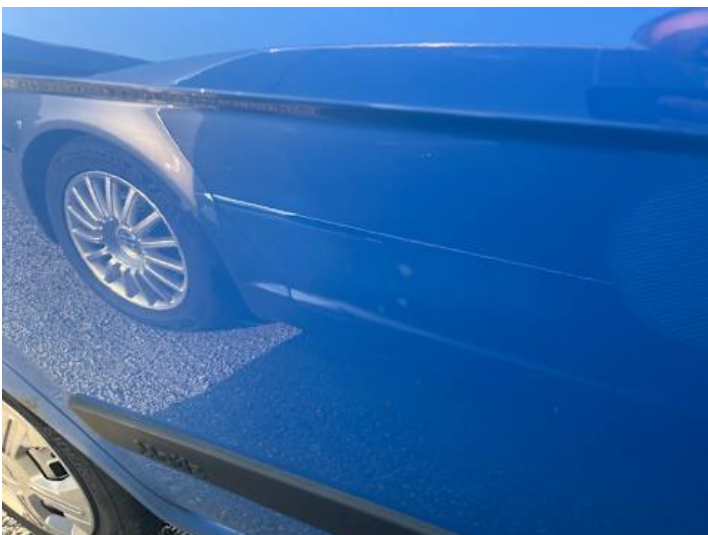
Türe hinten rechts (Lackschaden, Delle)

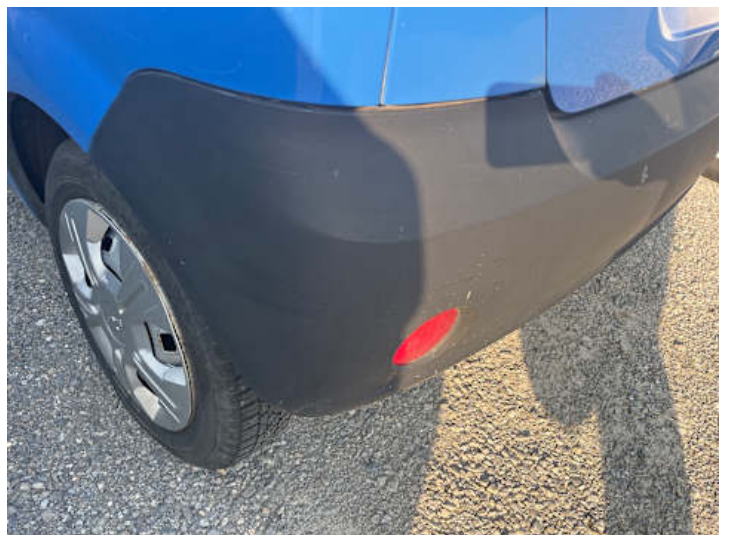
Stoßstange hinten (Lackschaden, Kratzer)

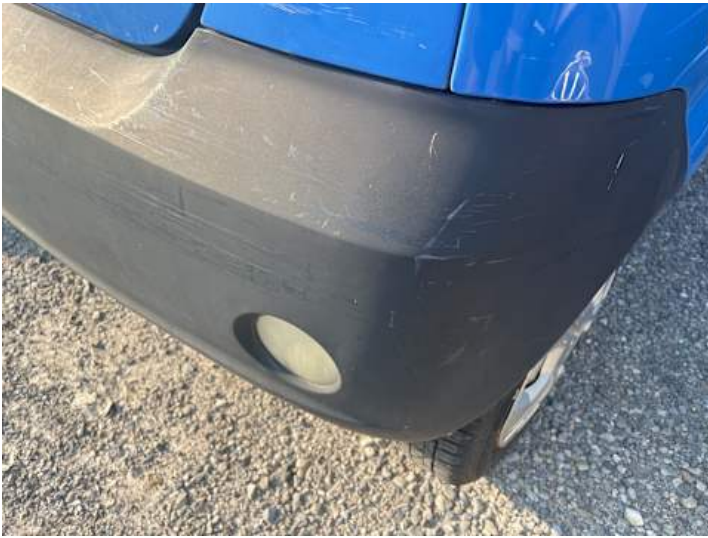
Stoßstange hinten (Lackschaden, Kratzer)

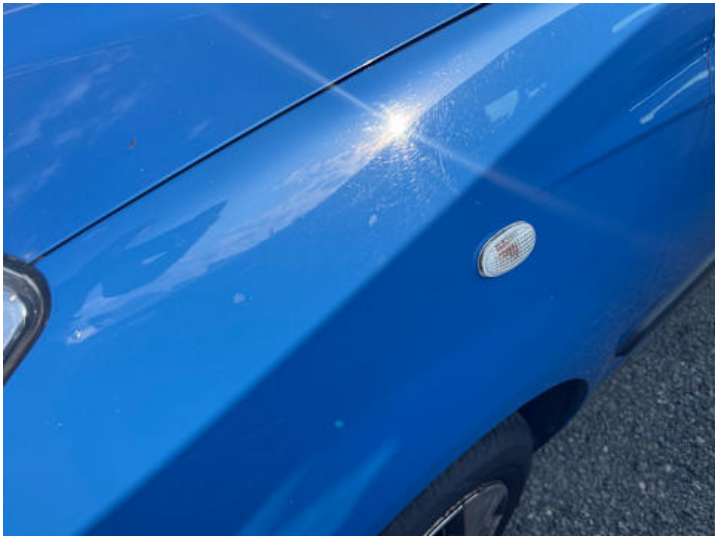
Kotflügel vorne links (Lackschaden)

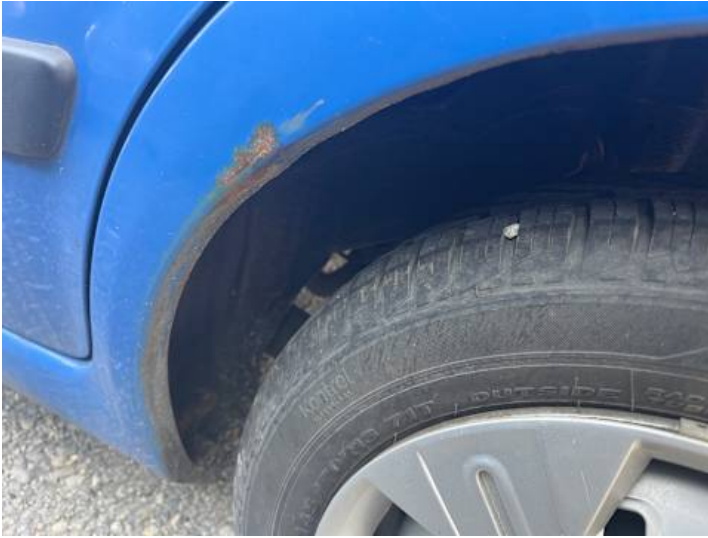
Seitenteil hinten links (Rost, Lackschaden)

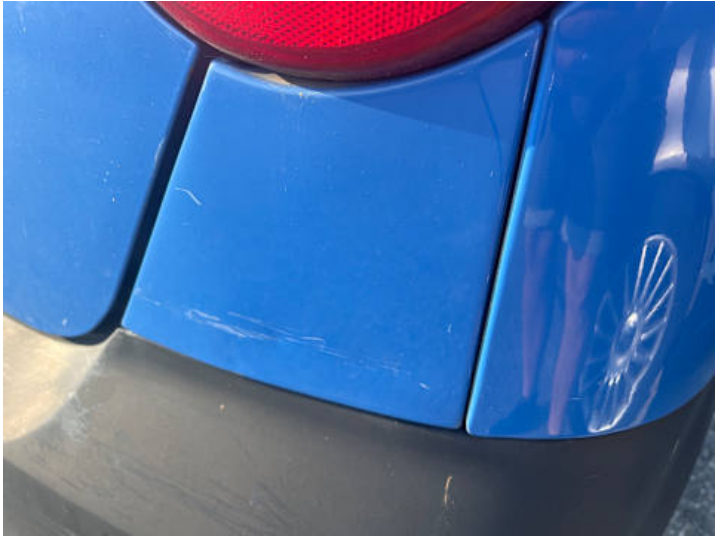
Seitenteil hinten rechts (Rost, Lackschaden)

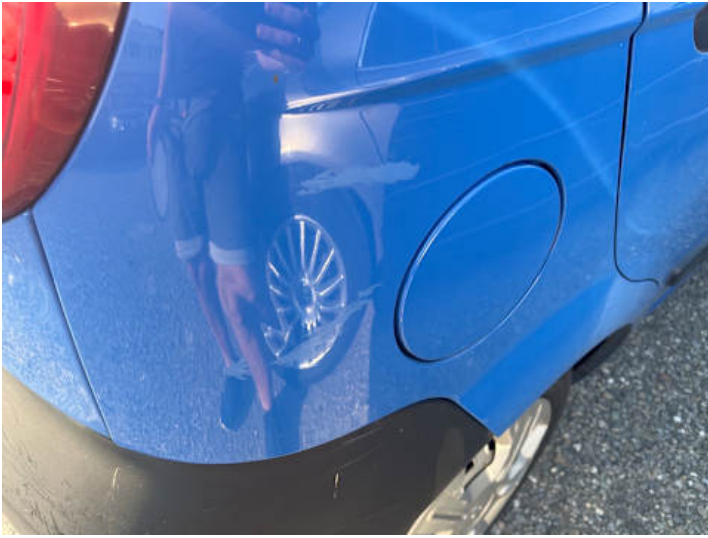
Seitenteil hinten rechts (Rost, Lackschaden)

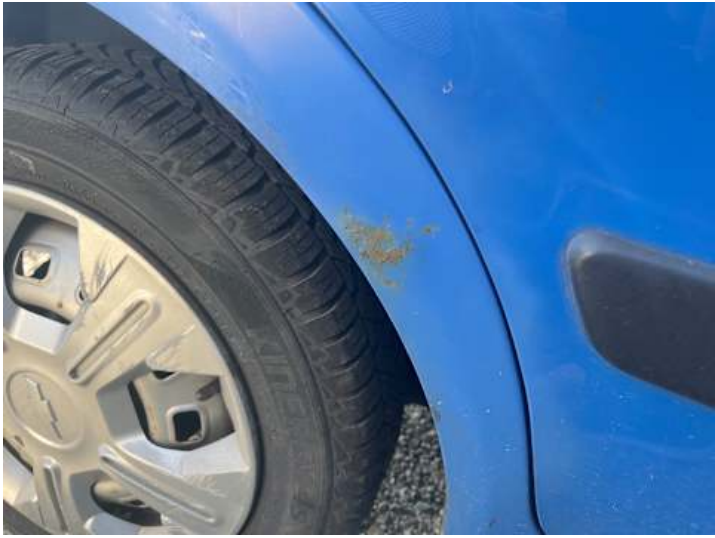
Seitenteil hinten rechts (Rost, Lackschaden)

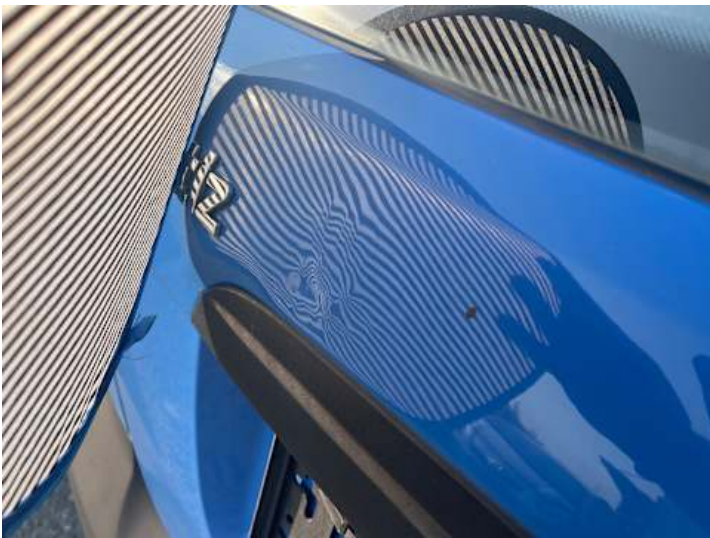
Heckklappe (Delle, Verformung)

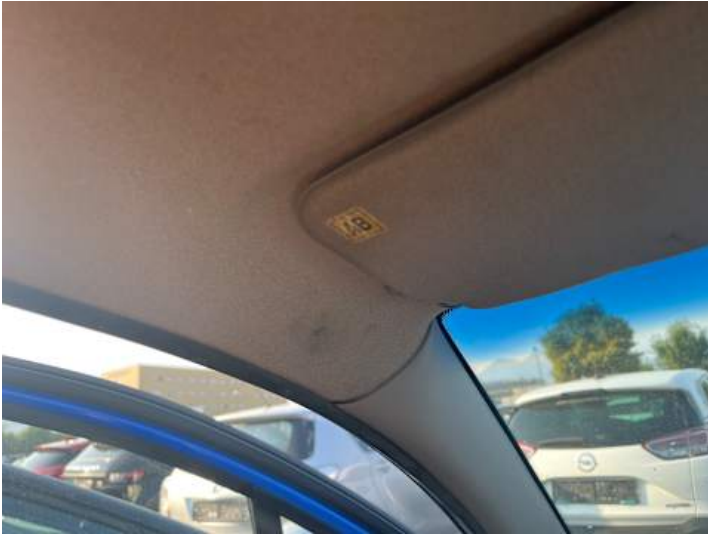
Innenraum (Diverse Schäden, Verschleiß)

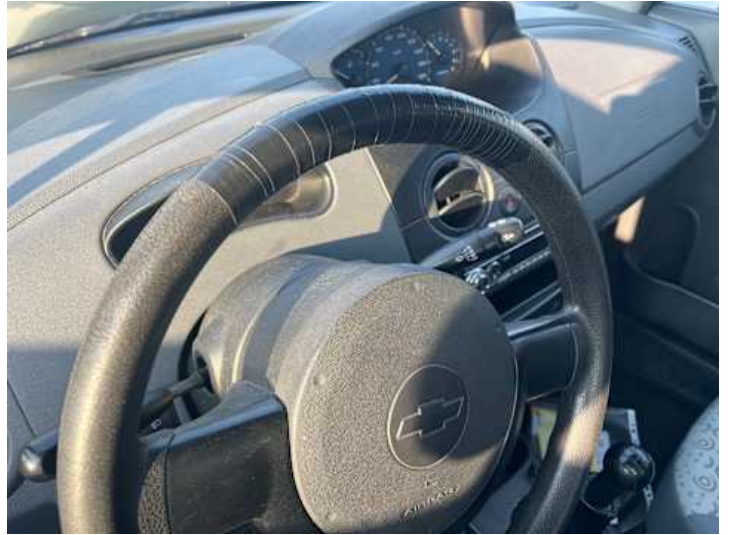
Innenraum (Diverse Schäden, Verschleiß)
