## Volkswagen Touran Highline

EZ 04/2010 | Van | Diesel | Automatikgetriebe | 123.397km  
Besteuerung: Differenzbesteuert (§25a UStG)  
Fahrzeugstandort: 96\*\*\*  
Fahrzeug aufgenommen am: 28.07.2026

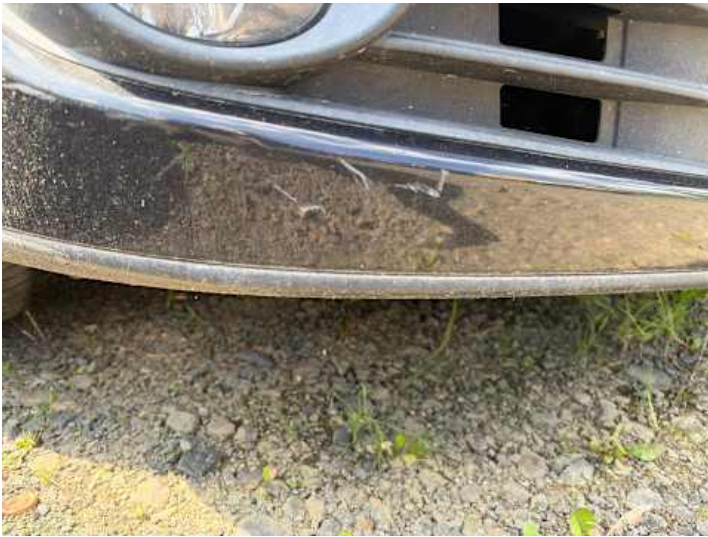
Stoßstange vorne (Lackschaden)

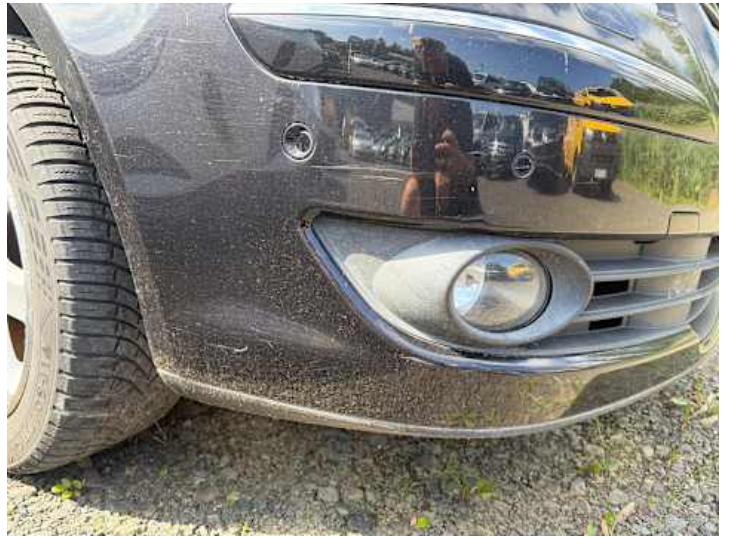
Stoßstange vorne (Lackschaden)

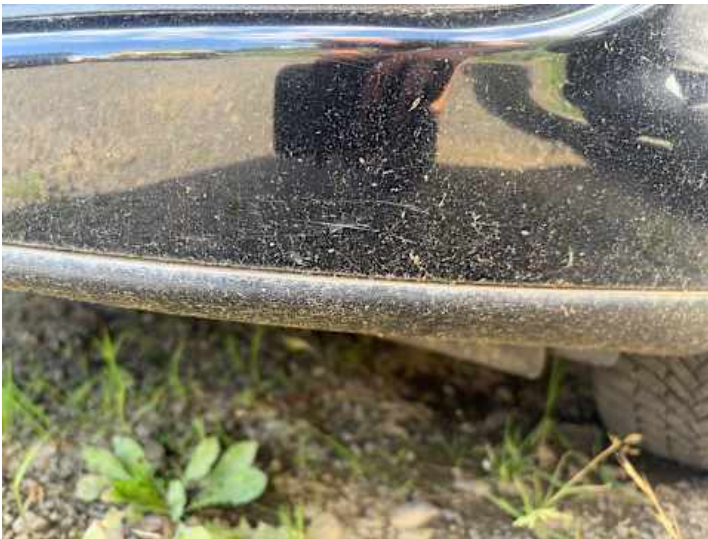
Stoßstange vorne (Lackschaden)

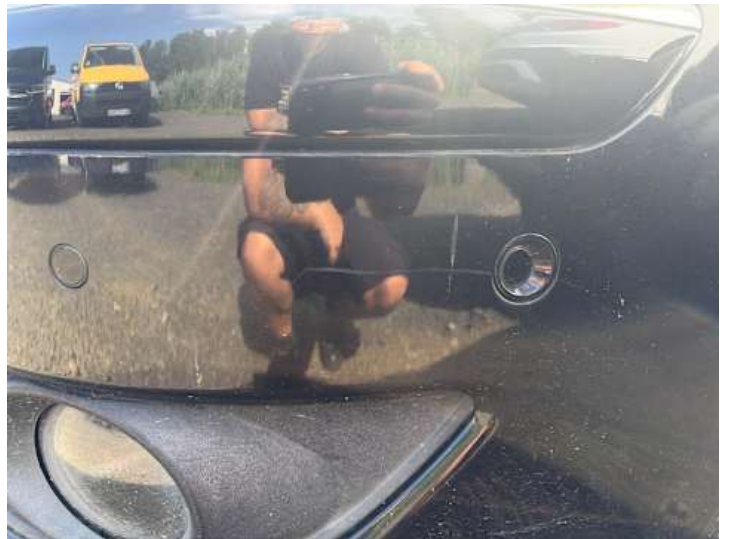
Stoßstange vorne (Lackschaden)

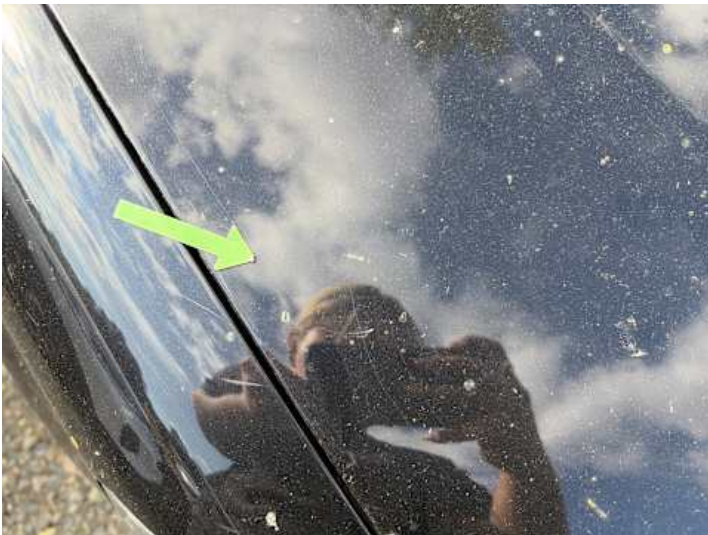
Motorhaube (Kratzer)

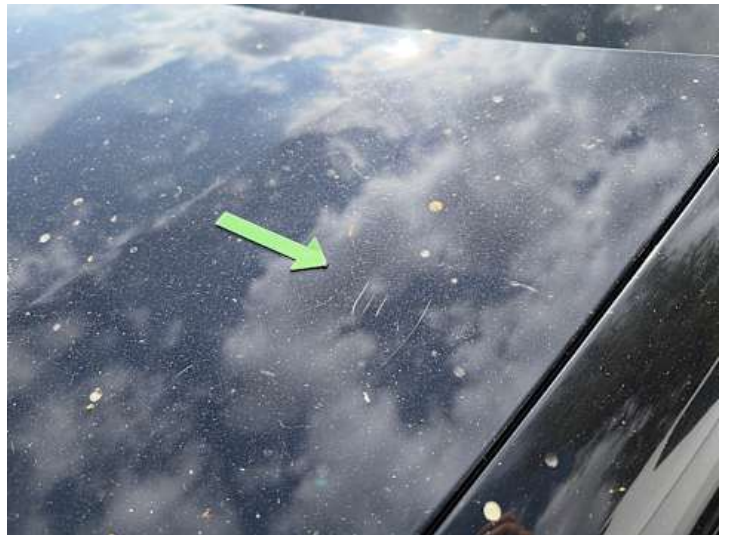
Motorhaube (Kratzer)

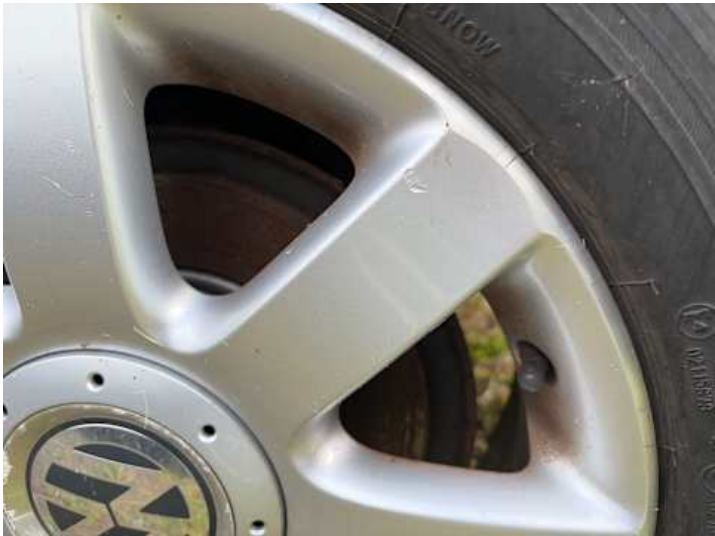
Rad (Kerben)

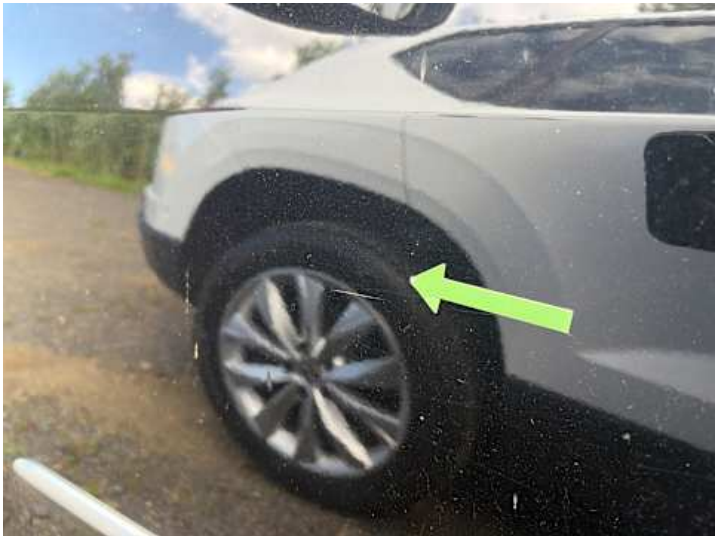
Fahrtür (Kratzer)

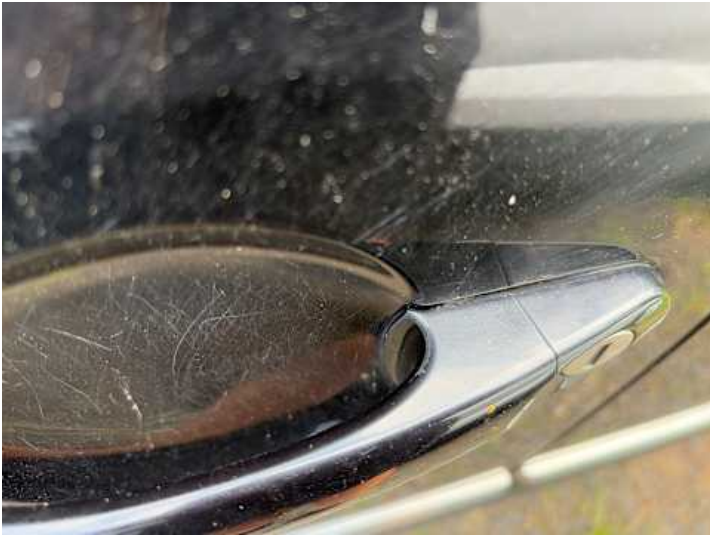
Fahrtür (Lackschaden)

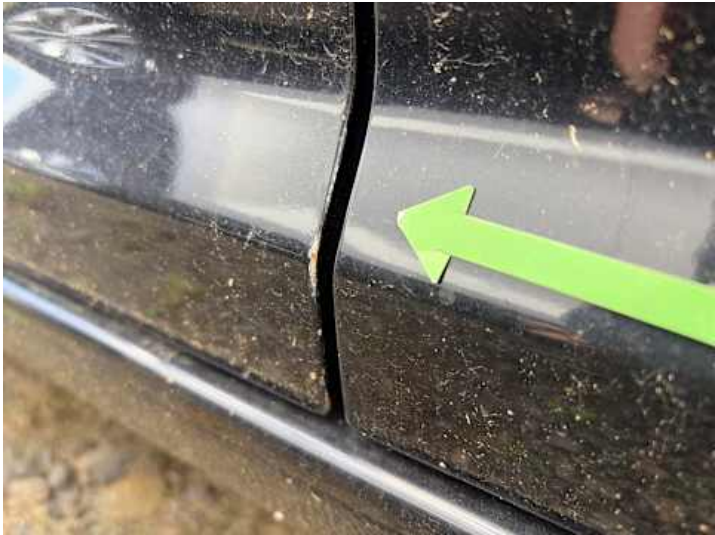
Fahrtür (Lackschaden)

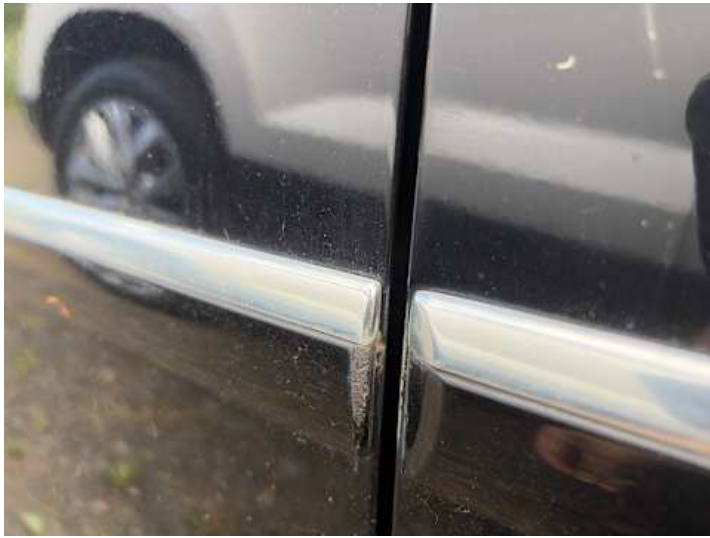
Fahrtür (Lackschaden)

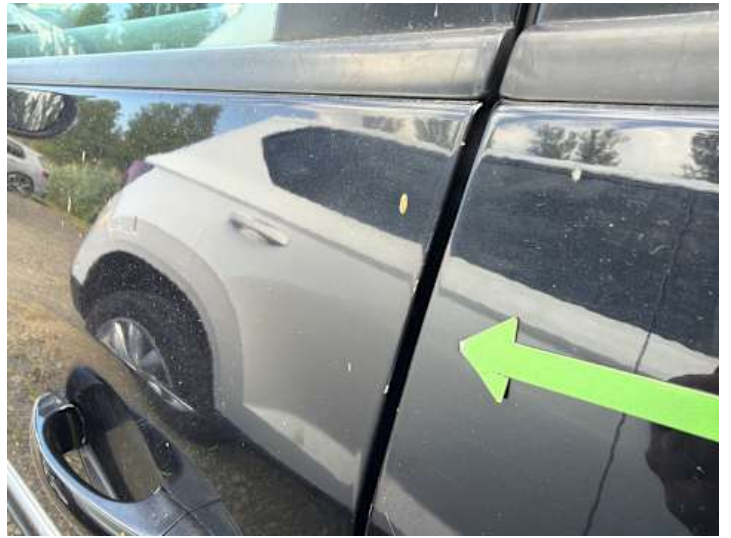
Fahrtür (Lackschaden)

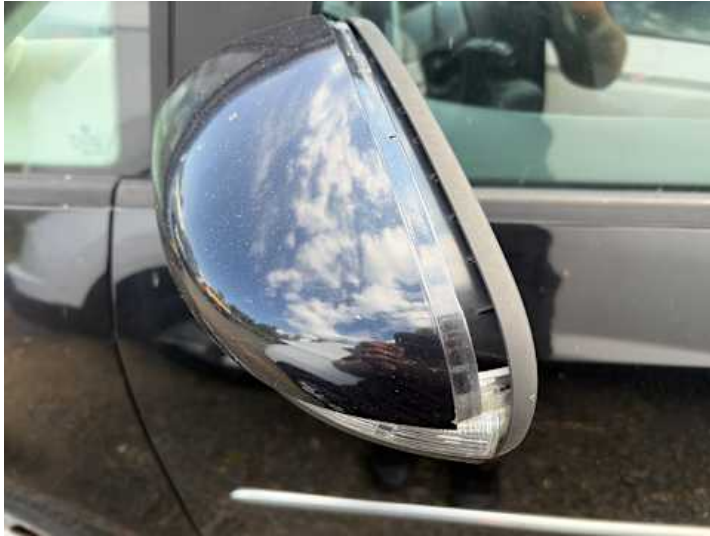
Fahrtür (Riss/Bruch)

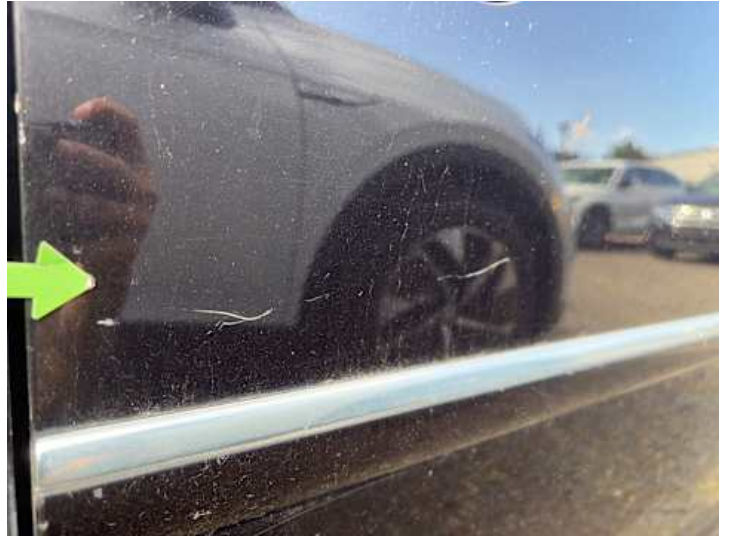
Beifahrtür (Kratzer)

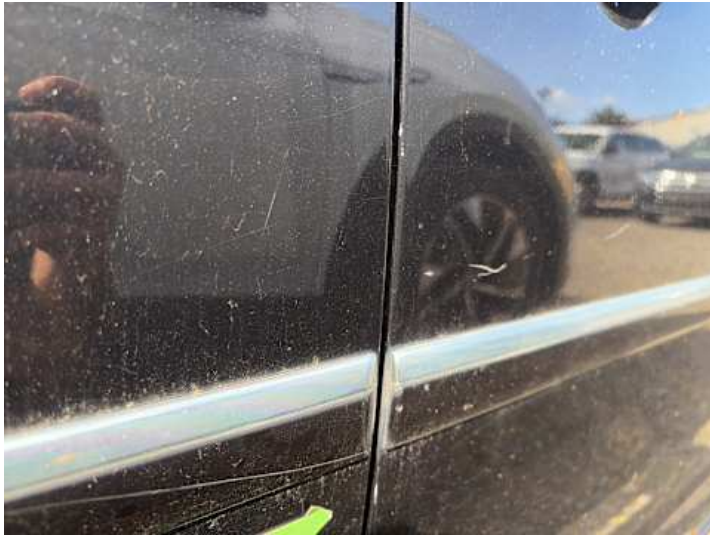
Beifahrtür (Lackschaden)

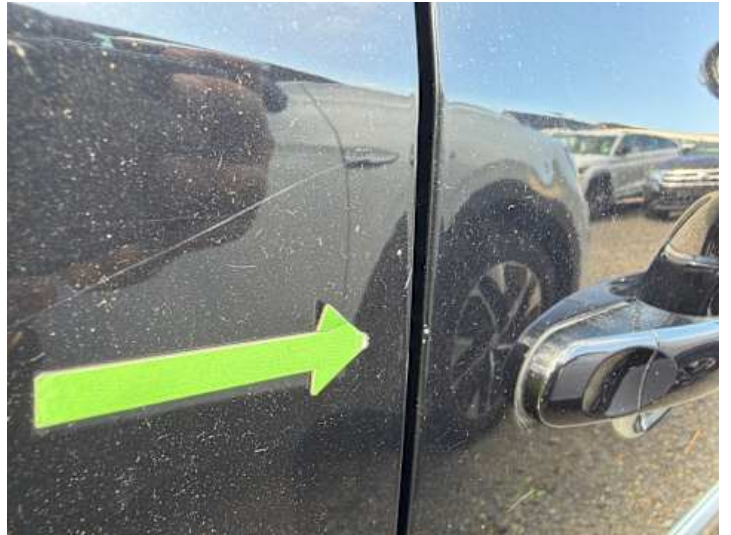
Beifahrtür (Lackschaden)

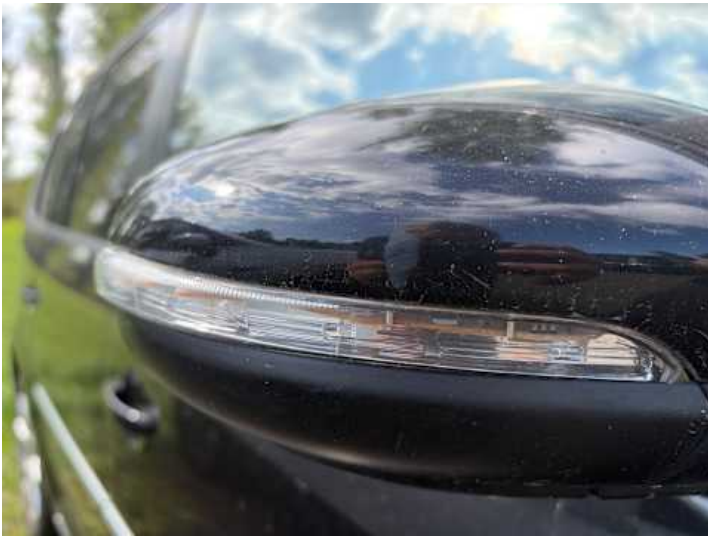
Beifahrertür (Lackschaden)

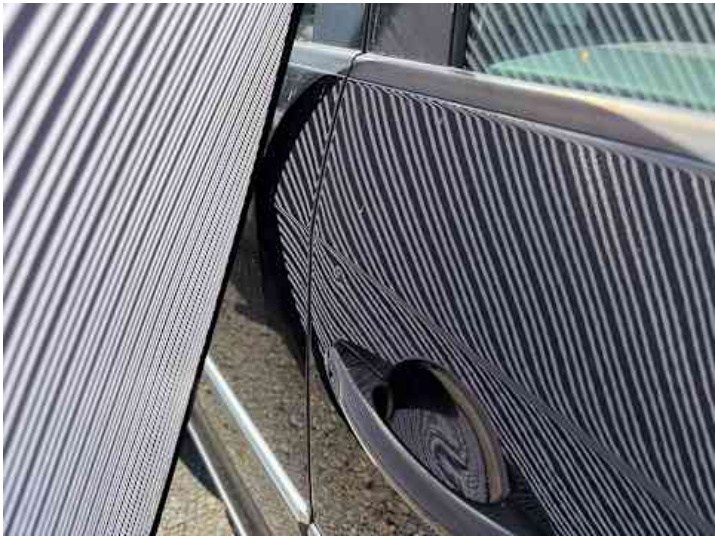
Beifahrertür (Delle)

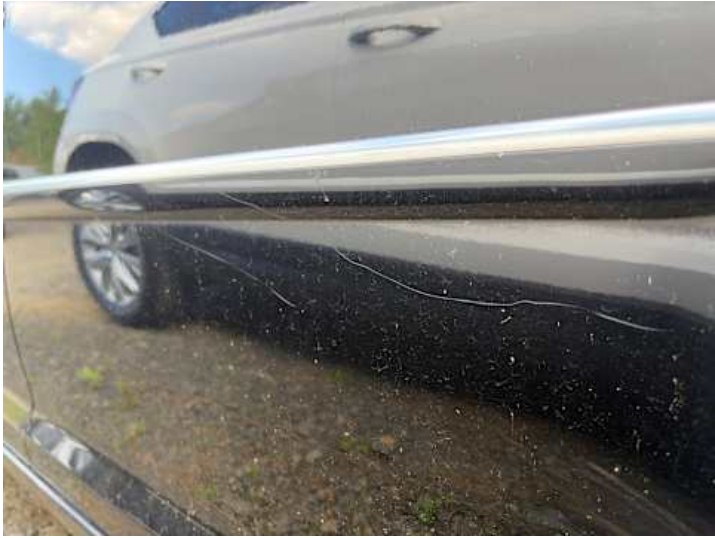
Türe hinten links (Kratzer)

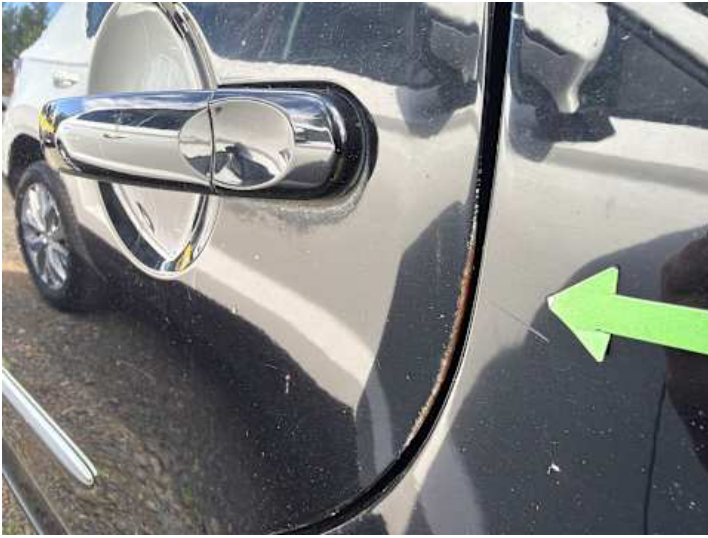
Türe hinten links (Rost)

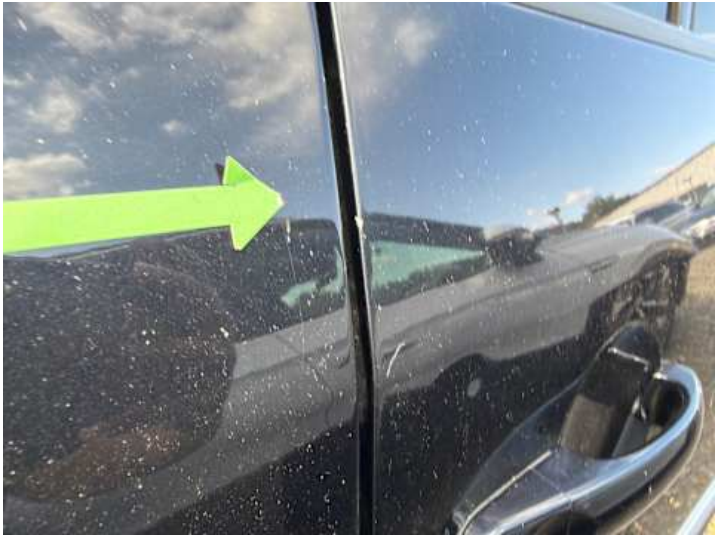
Türe hinten rechts (Lackschaden)

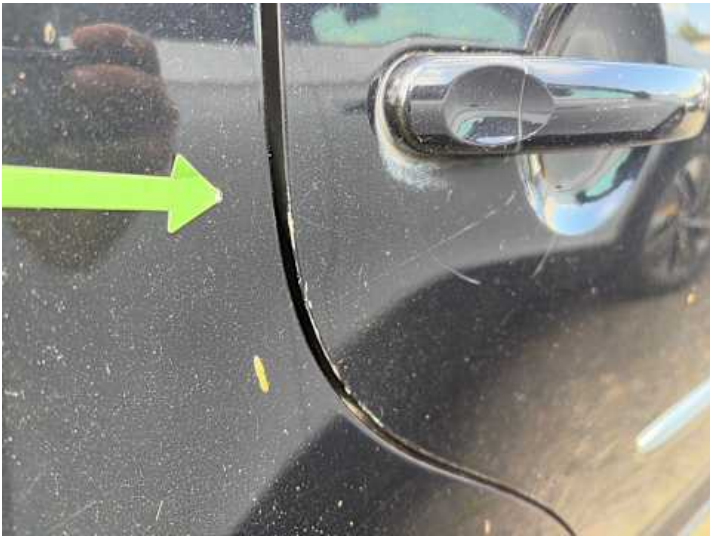
Türe hinten rechts (Lackschaden)

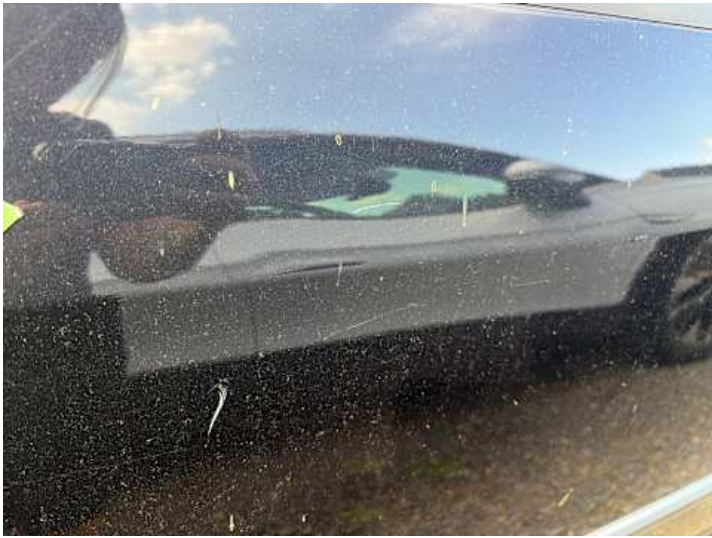
Türe hinten rechts (Kratzer)

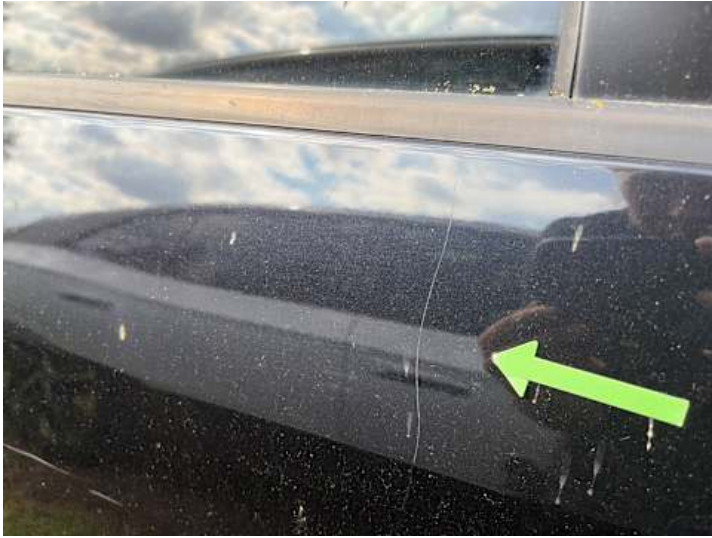
Türe hinten rechts (Kratzer)

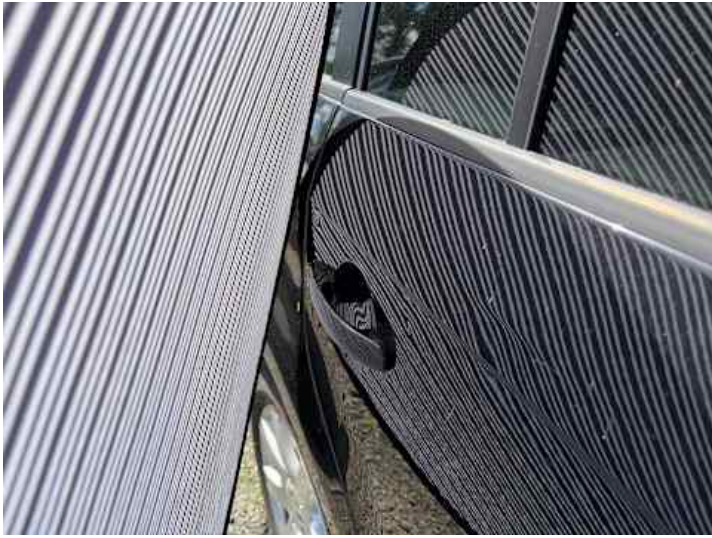
Türe hinten rechts (Delle)

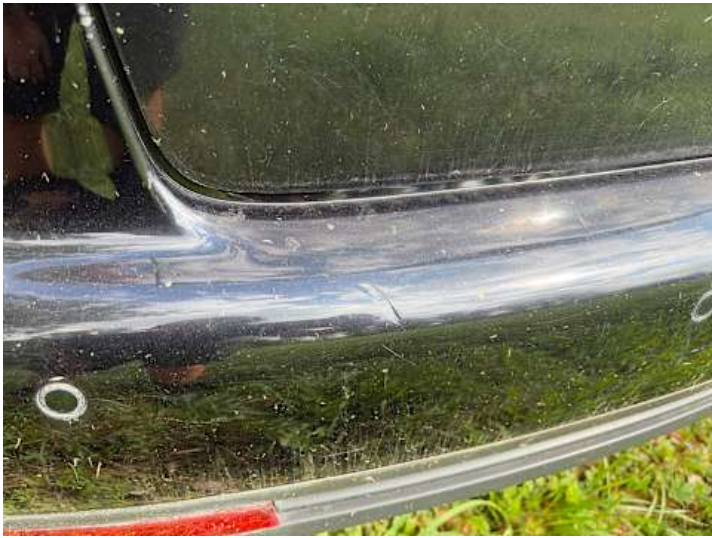
Stoßstange hinten (Lackschaden)

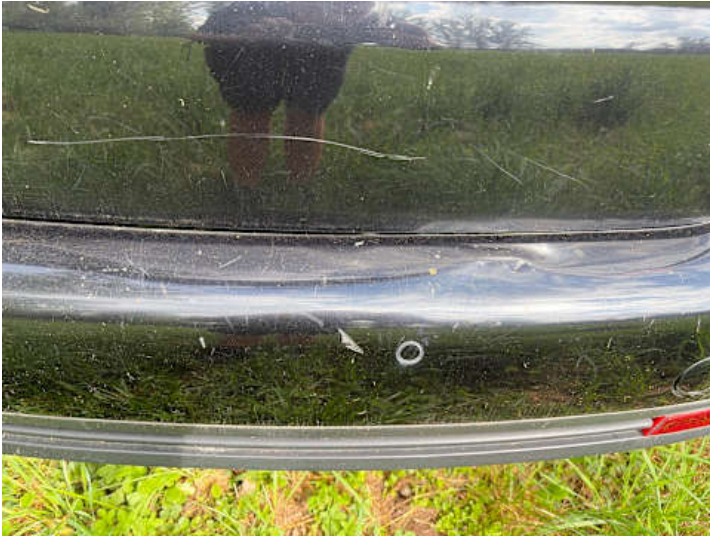
Stoßstange hinten (Lackschaden)

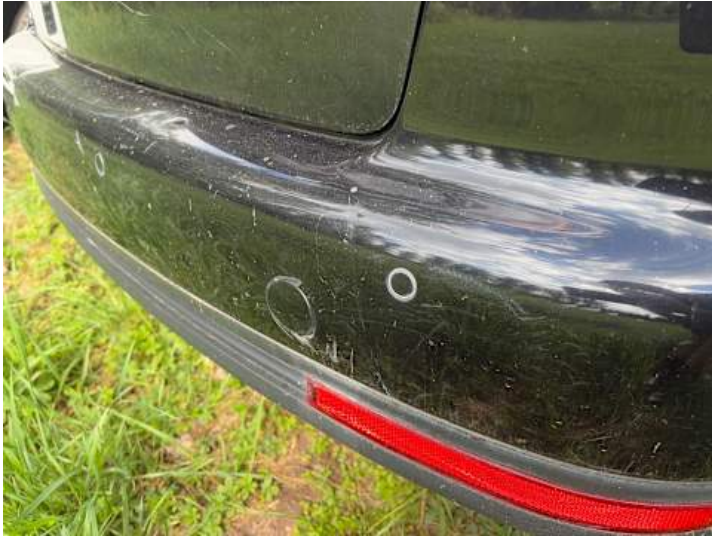
Stoßstange hinten (Lackschaden)

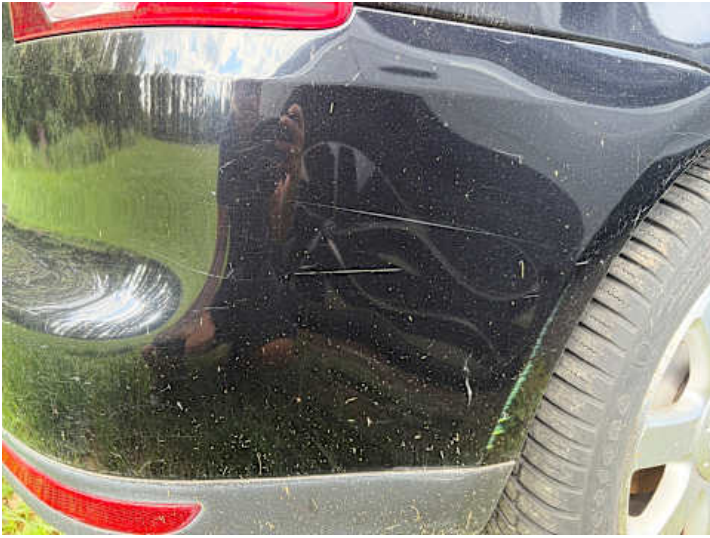
Stoßstange hinten (Lackschaden)

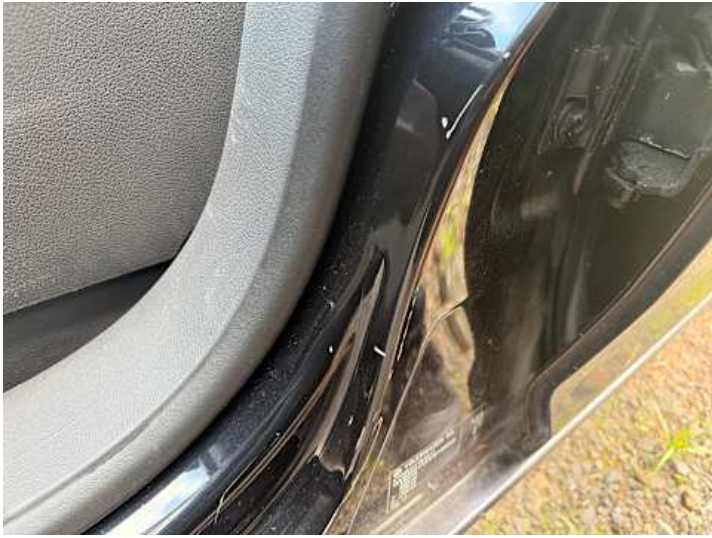
Schweller links (Kratzer)

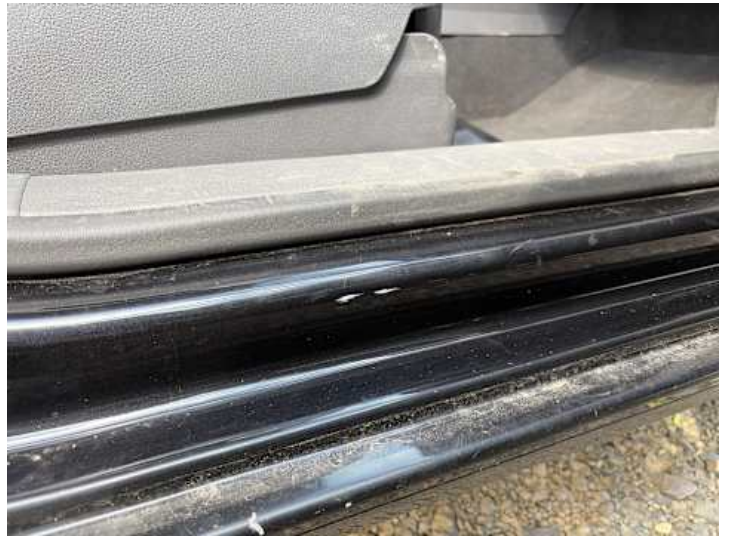
Schweller rechts (Kratzer)

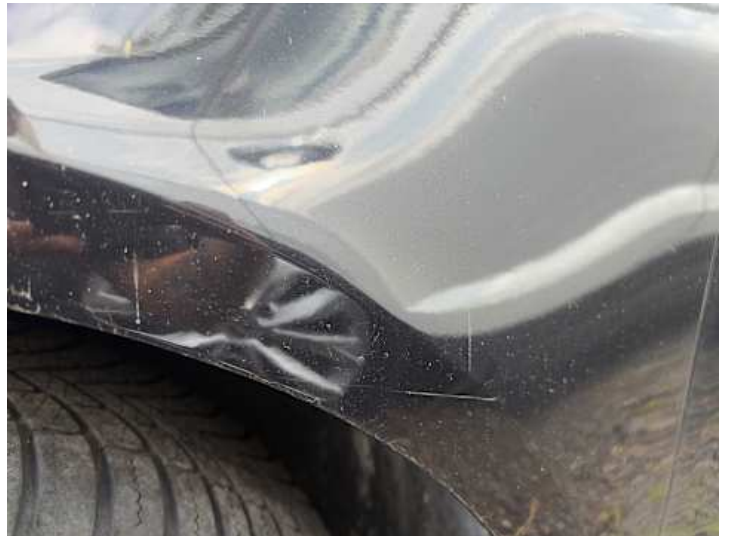
Kotflügel vorne links (Kratzer)

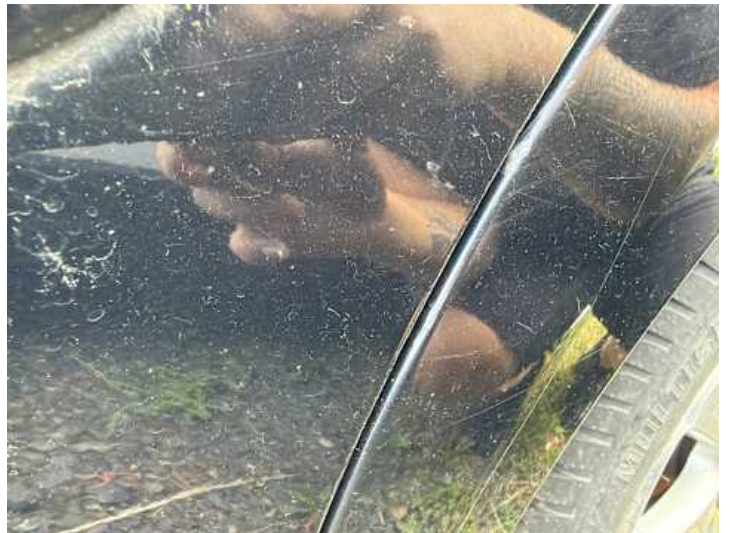
Seitenteil hinten links (Lackschaden)

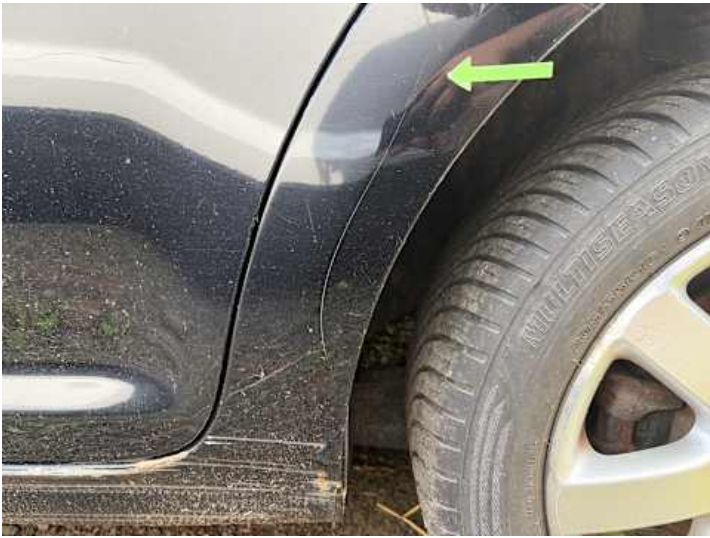
Seitenteil hinten links (Kratzer)

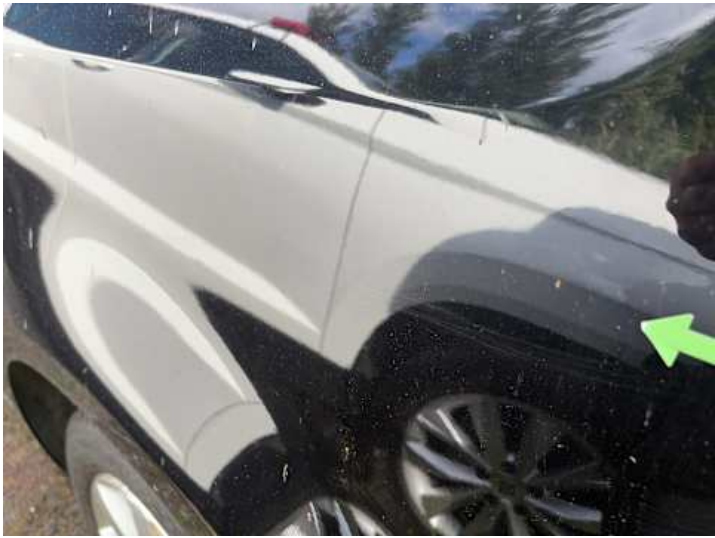
Seitenteil hinten links (Kratzer)

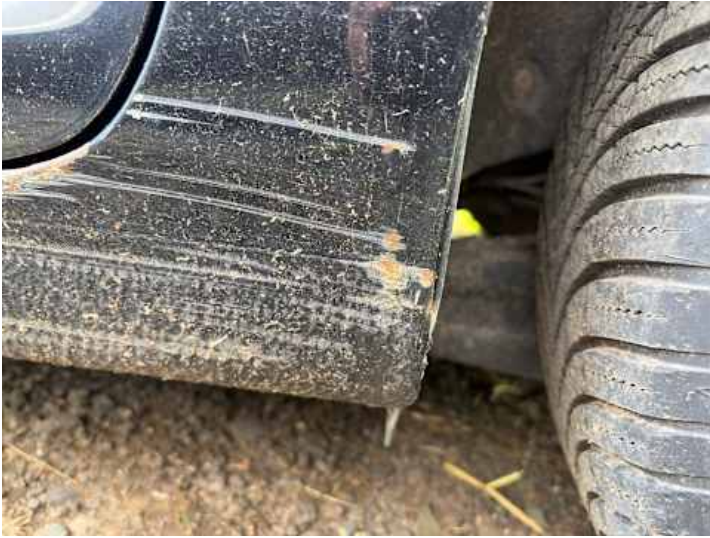
Seitenteil hinten links (Rost)

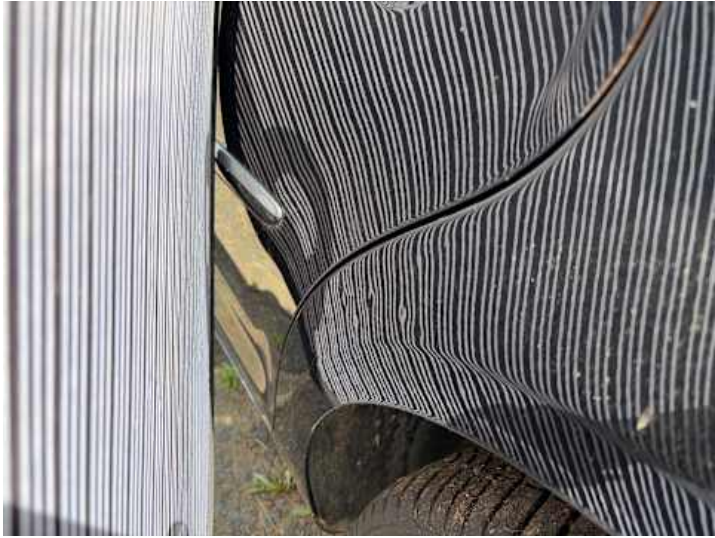
Seitenteil hinten links (Delle)

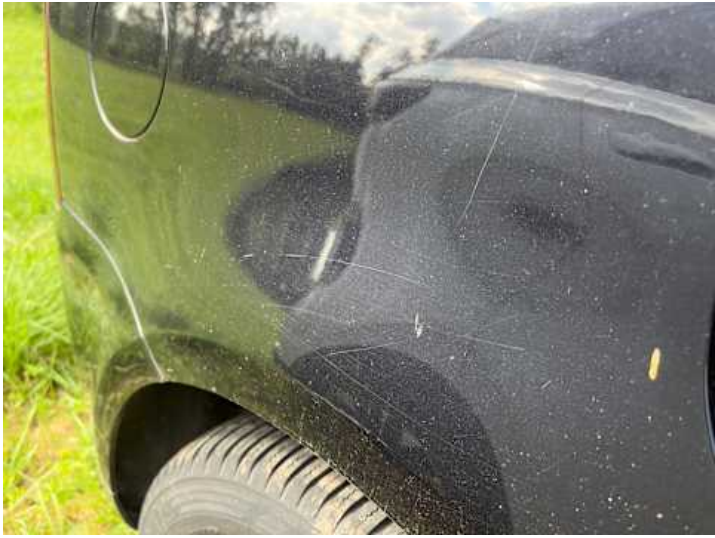
Seitenteil hinten rechts (Kratzer)

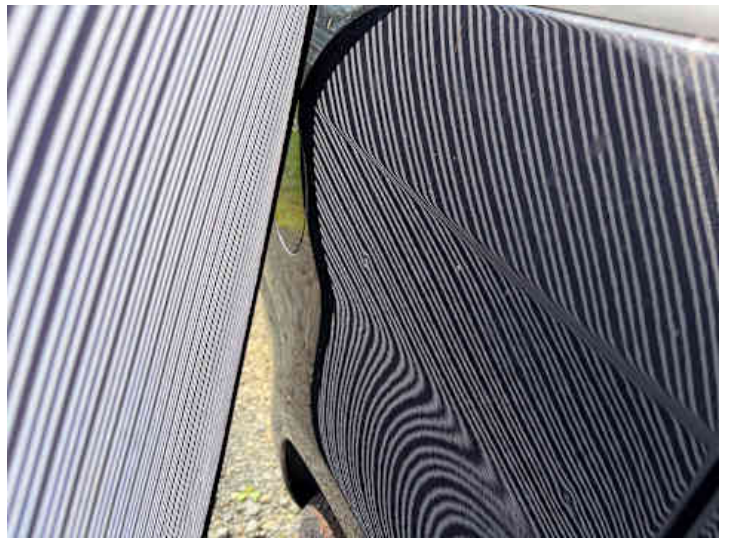
Seitenteil hinten rechts (Delle)

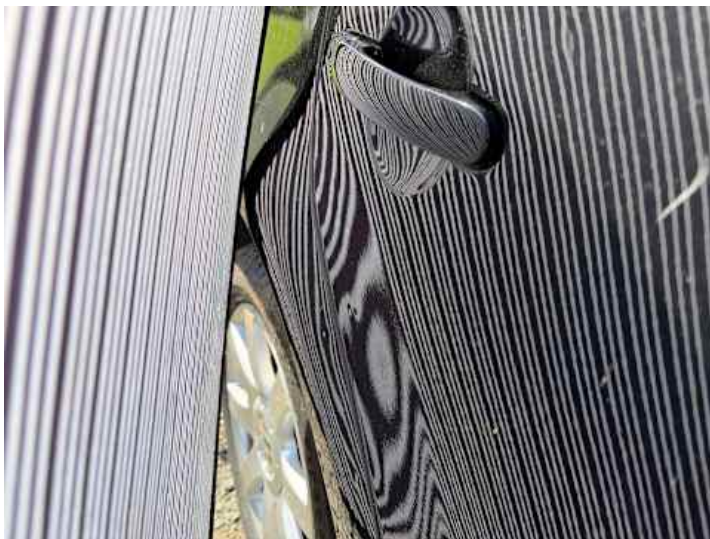
Seitenteil hinten rechts (Delle)

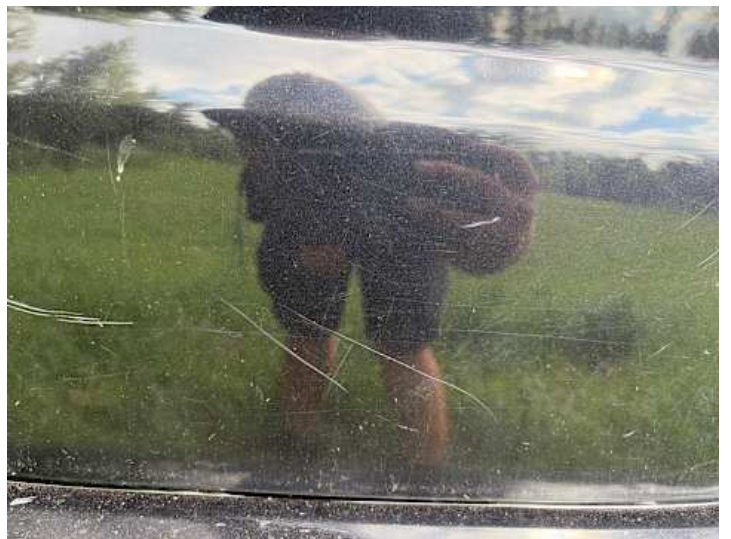
Heckklappe (Kratzer)

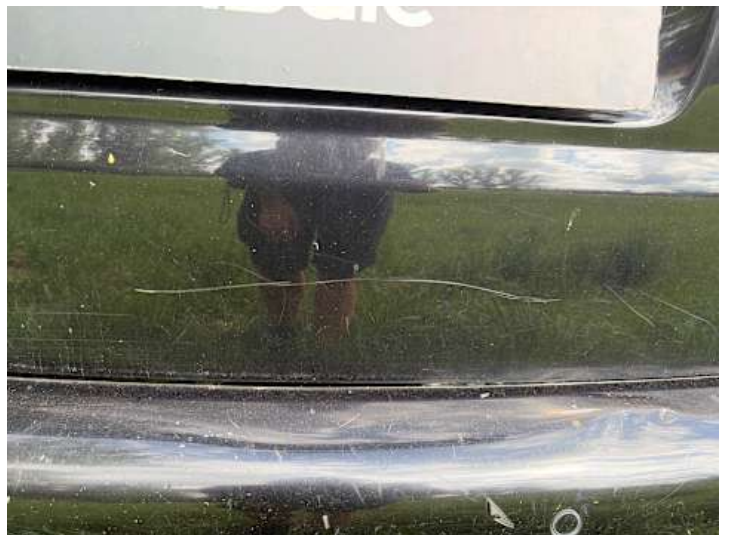
Heckklappe (Kratzer)

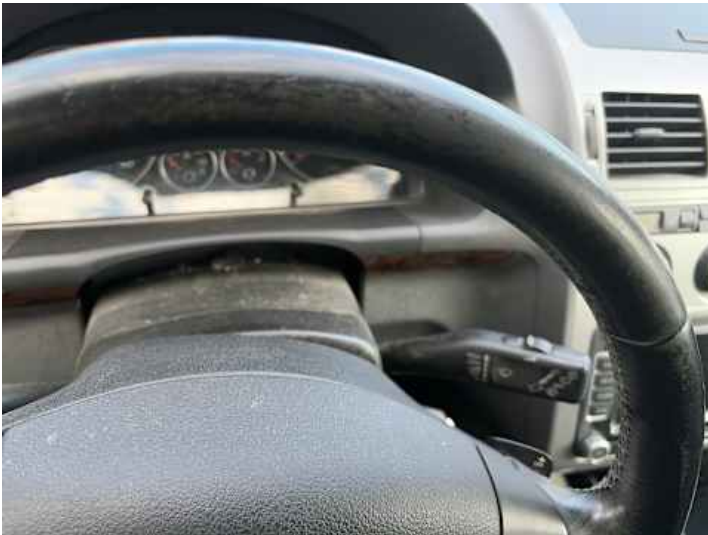
Innenraum (Verschleiß)

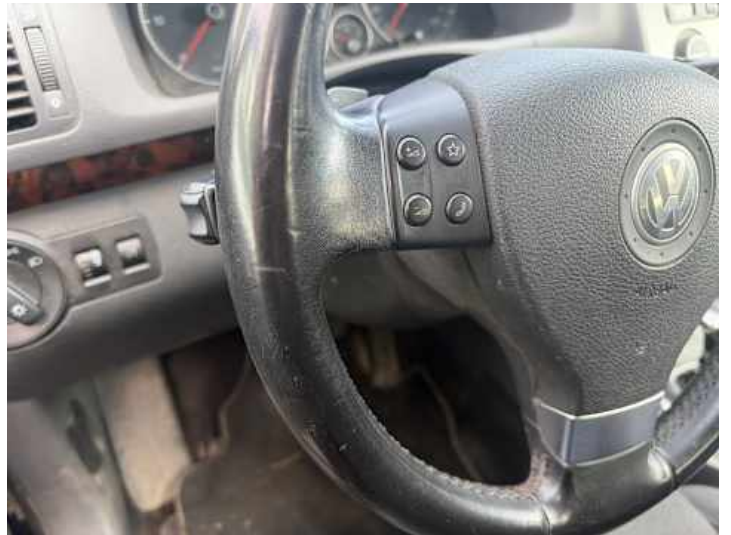
Innenraum (Verschleiß)

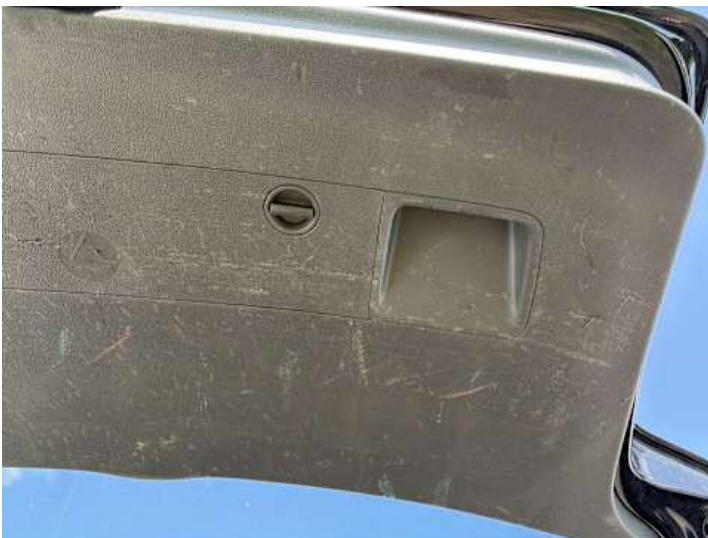
Innenraum (Kratzer)

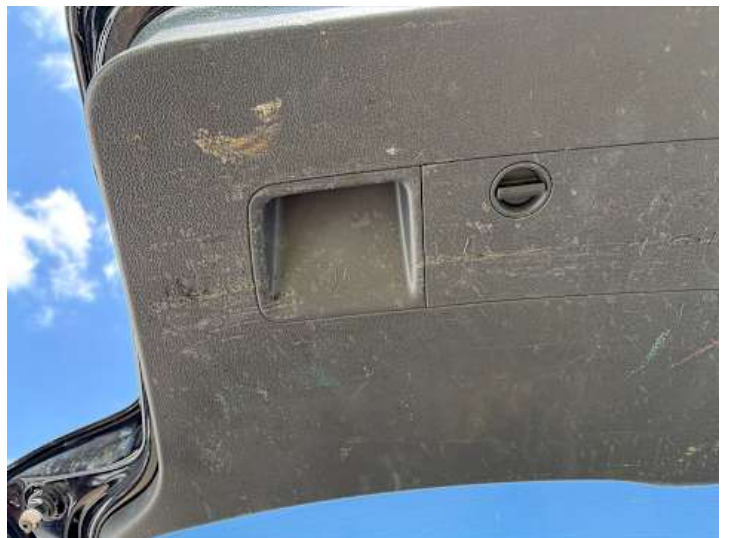
Innenraum (Kratzer)

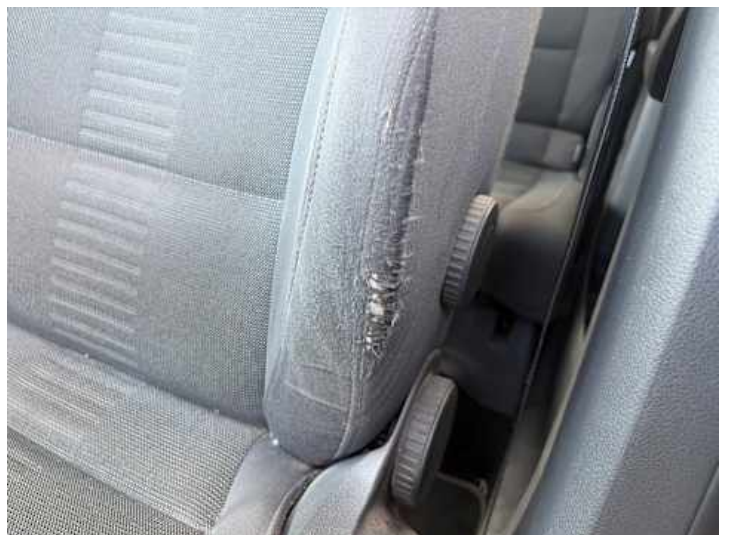
Innenraum (Riss/Bruch)

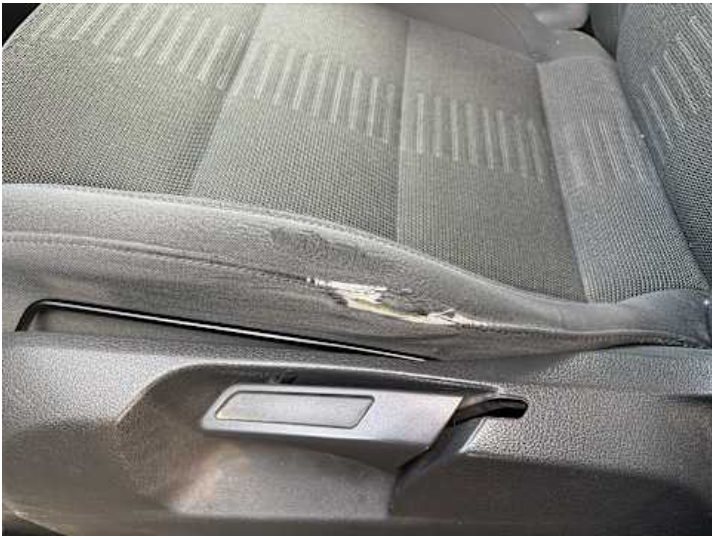
Innenraum (Riss/Bruch)
