## Volkswagen Golf Trendline BMT

EZ 06/2013 | Limousine | Benzin | Schaltgetriebe | 113.519km  
Besteuerung: Differenzbesteuert (§25a UStG)  
Fahrzeugstandort: 33\*\*\*  
Fahrzeug aufgenommen am: 29.07.2026

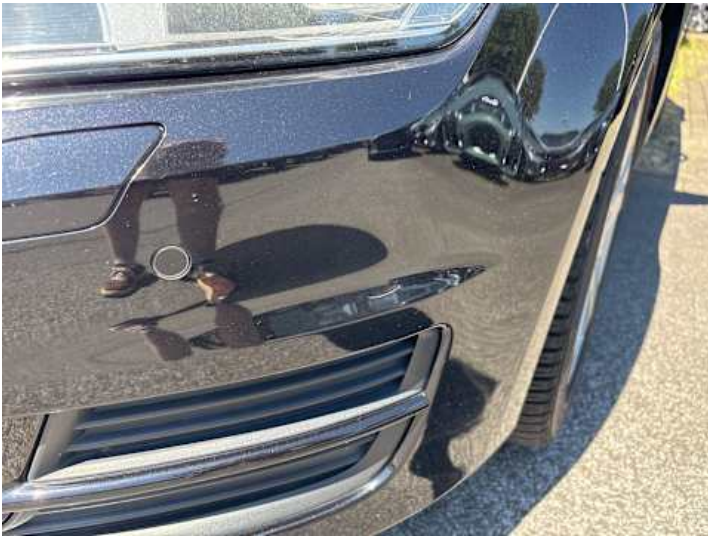
Stoßstange vorne (Kratzer)

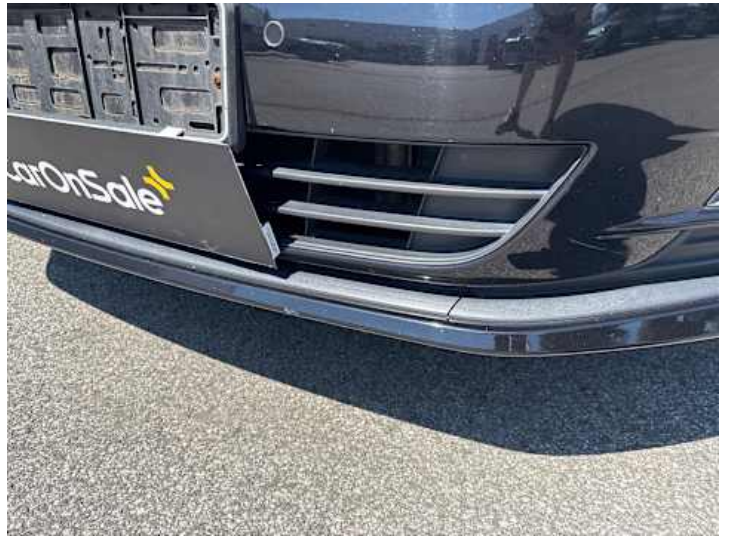
Stoßstange vorne (Kratzer)

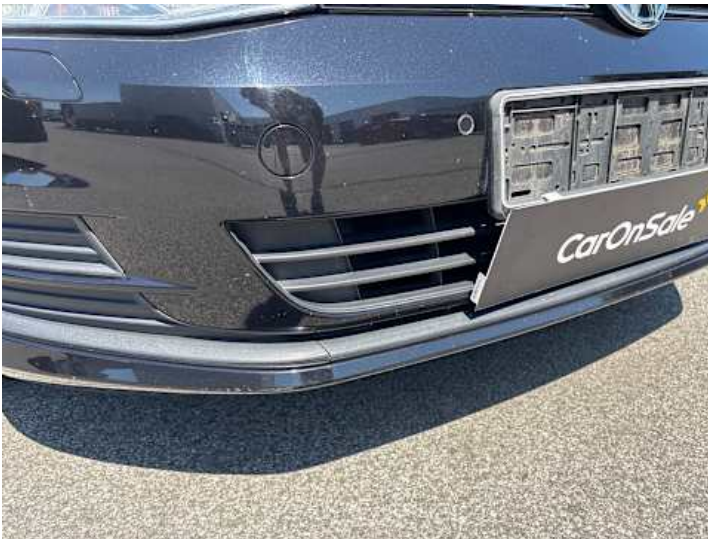
Stoßstange vorne (Kratzer)

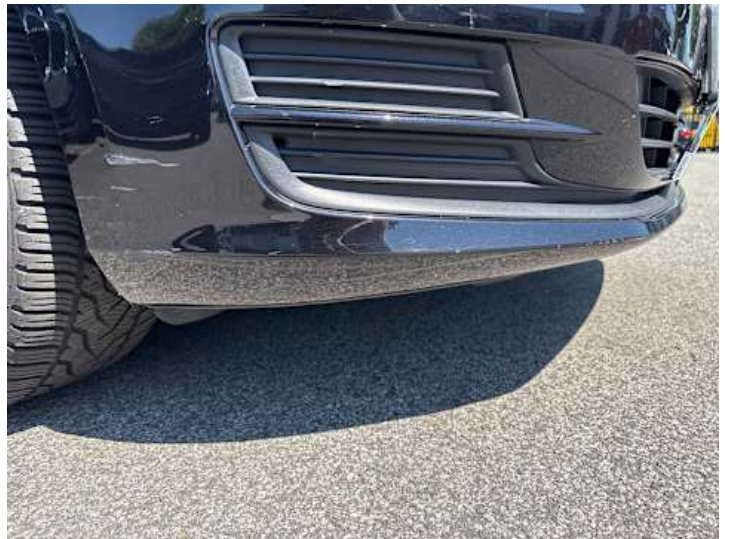
Stoßstange vorne (Kratzer)

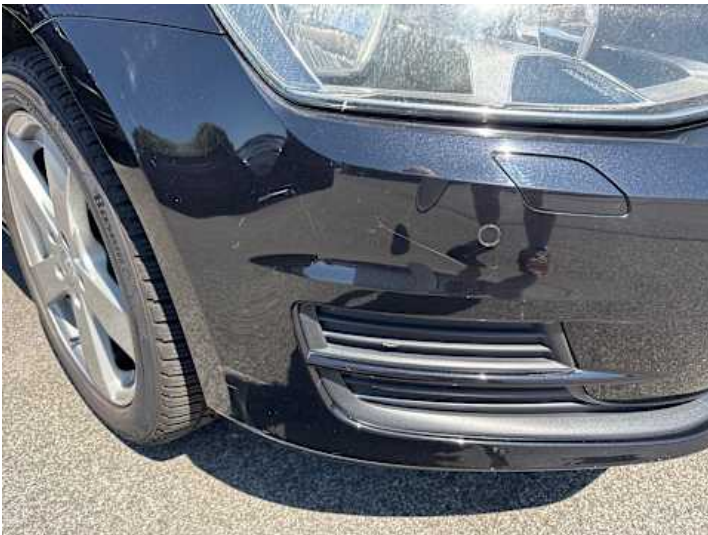
Stoßstange vorne (Kratzer)

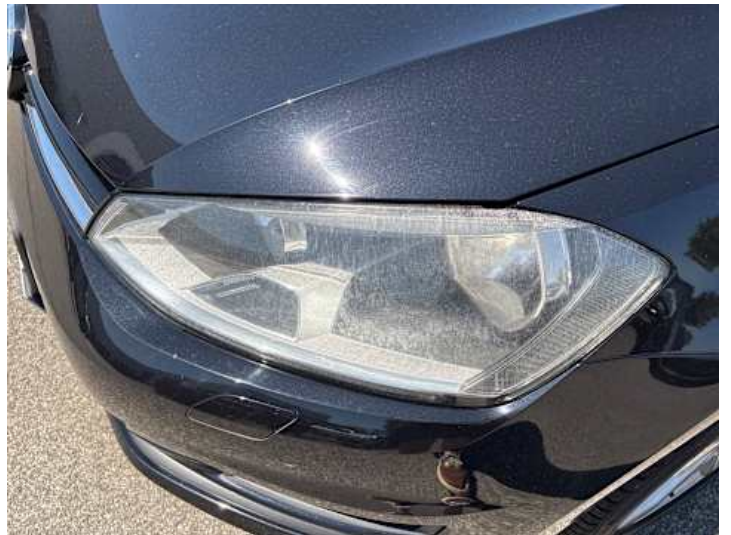
Scheinwerfer (links) (Blind)

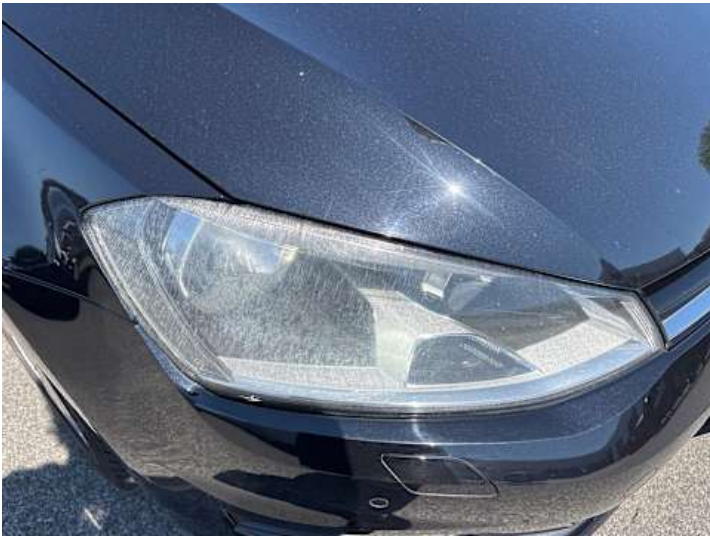
Scheinwerfer (rechts) (Blind)

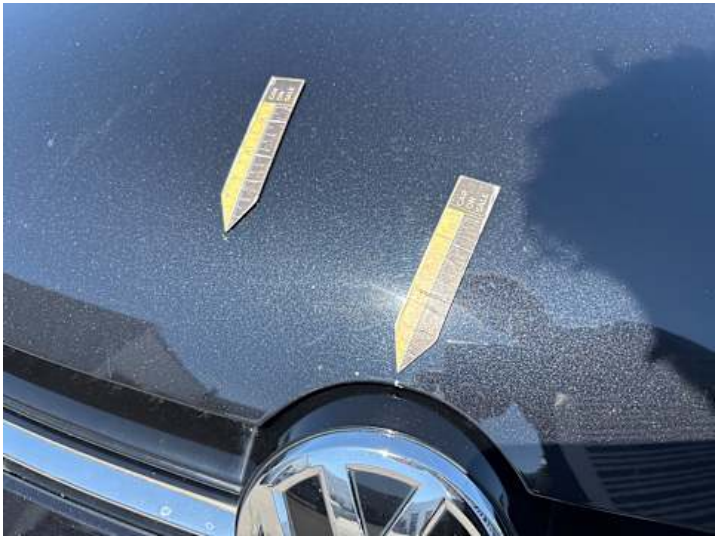
Motorhaube (Steinschlag)

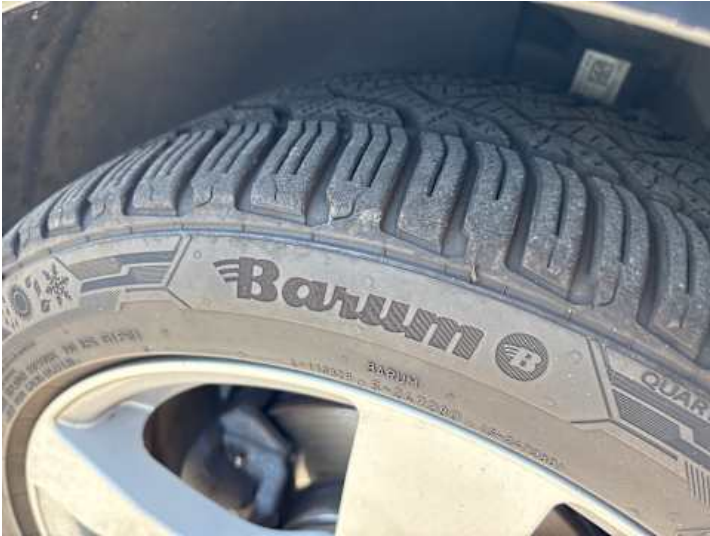
Rad (vehicle.damage-label.porous)

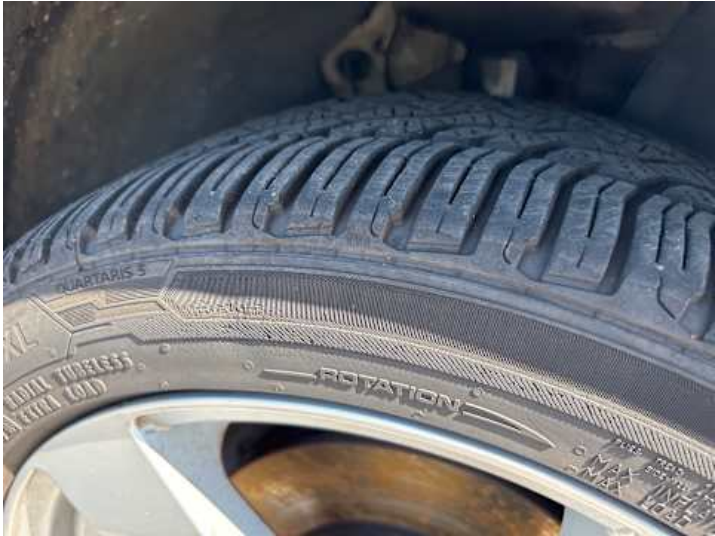
Rad (vehicle.damage-label.porous)

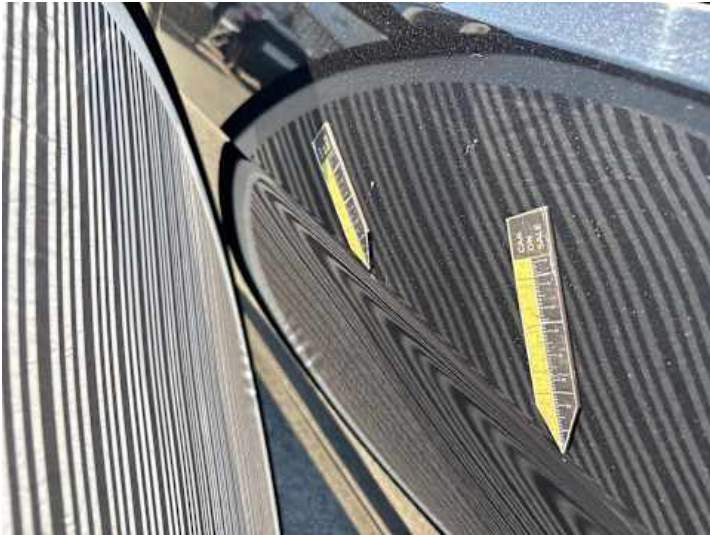
Fahrtür (Delle, Kratzer)

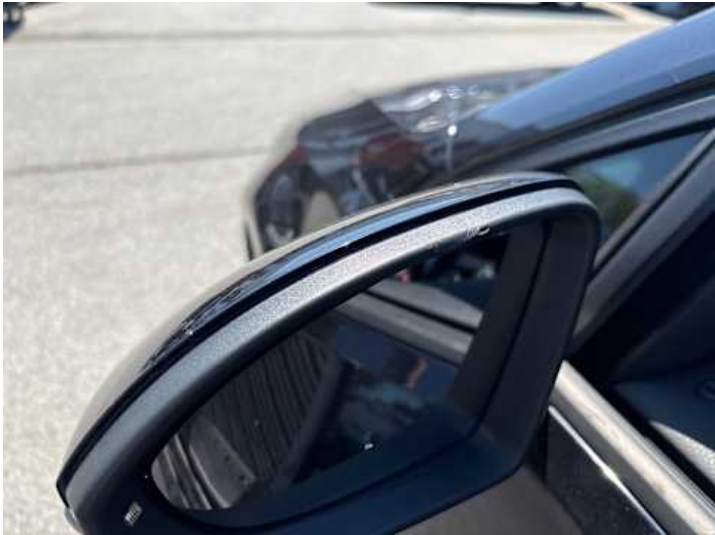
Fahrtür (Kratzer)

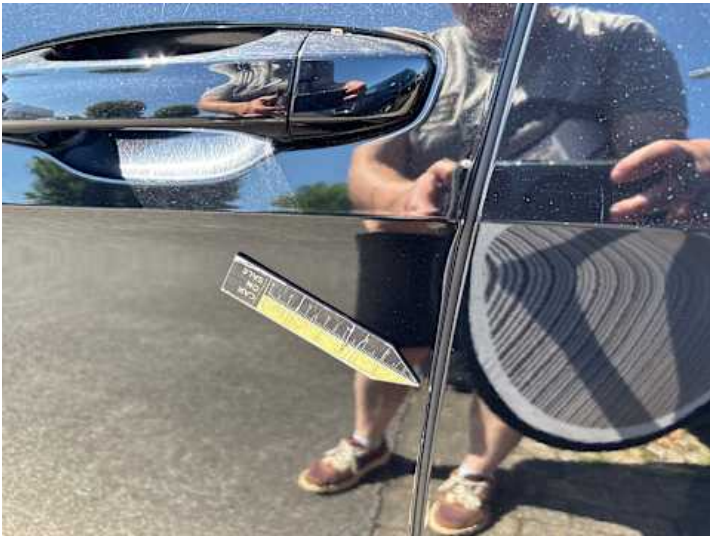
Fahrentür (Kratzer)

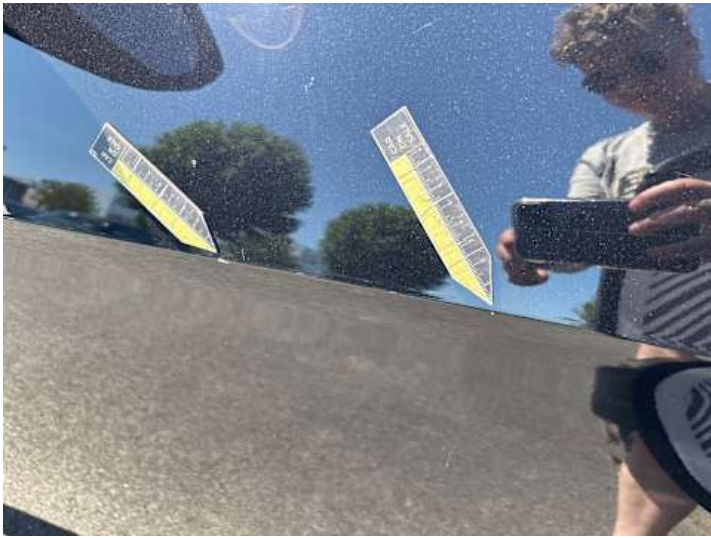
Fahrentür (Kratzer)

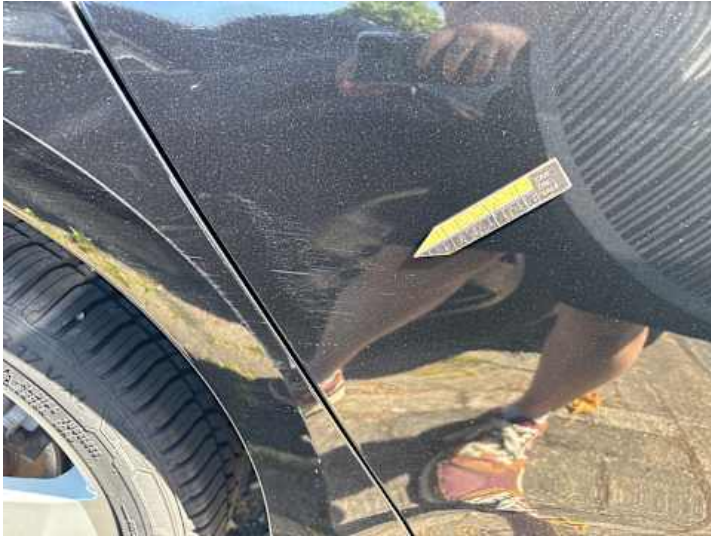
Türe hinten rechts (Kratzer)

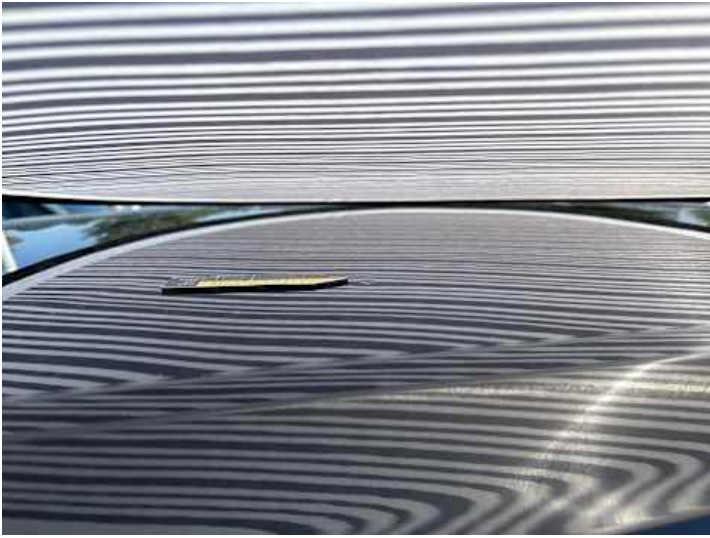
Dach (Delle, Lackschaden)

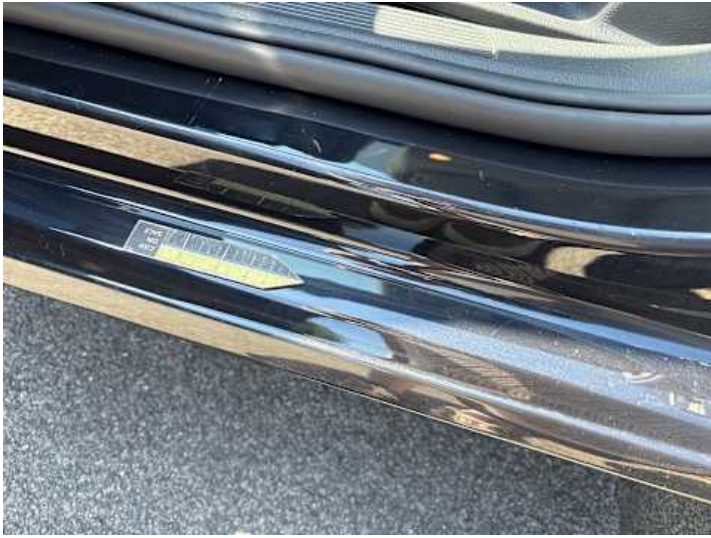
Schweller links (Delle)

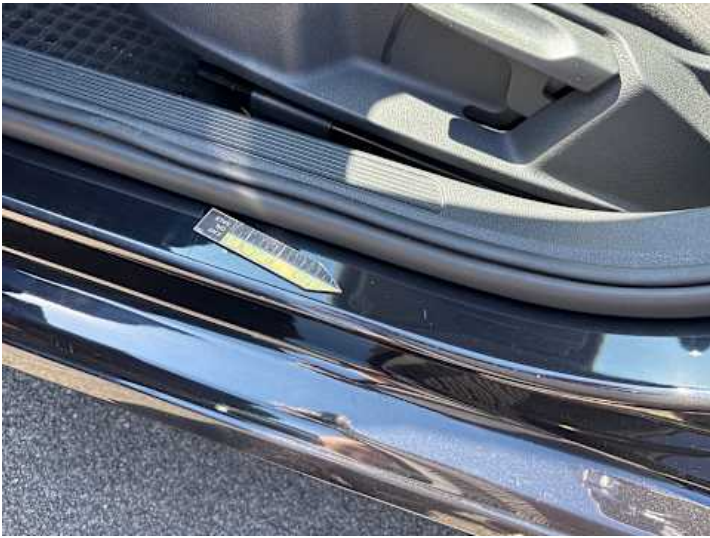
Schweller links (Delle)

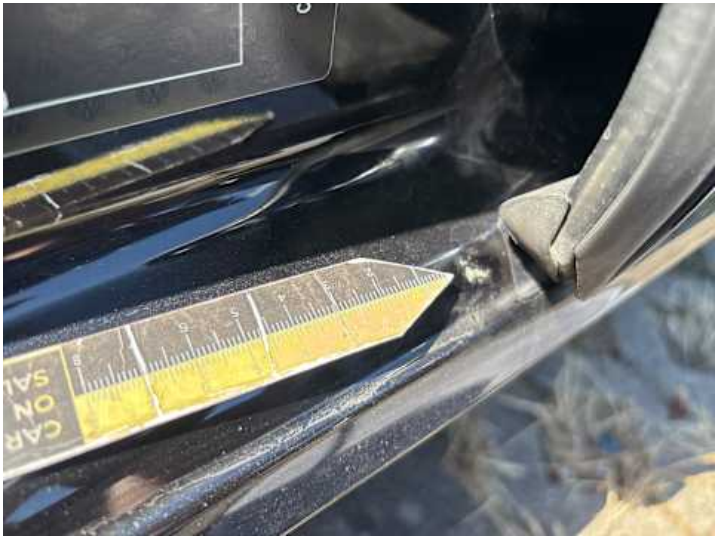
Schweller links (Kratzer, Lackschaden)

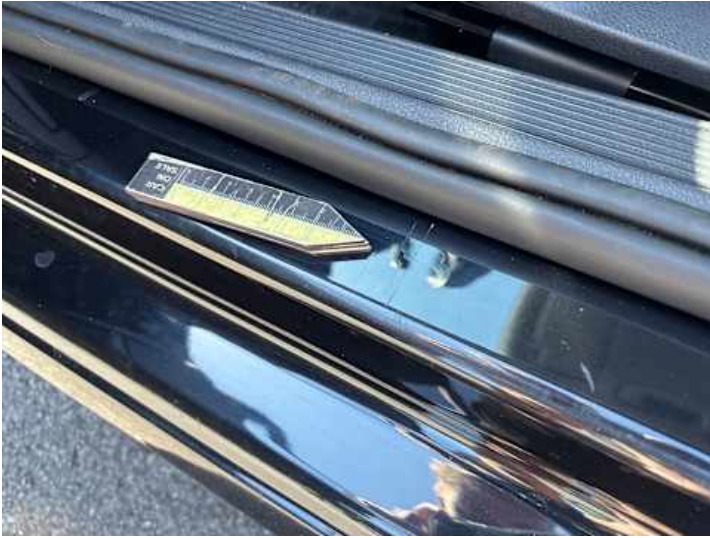
Schweller links (Kratzer)

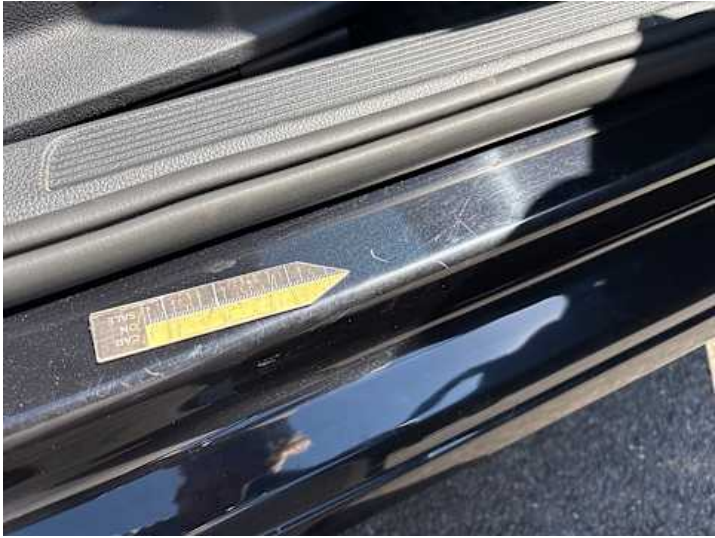
Schweller rechts (Kratzer)

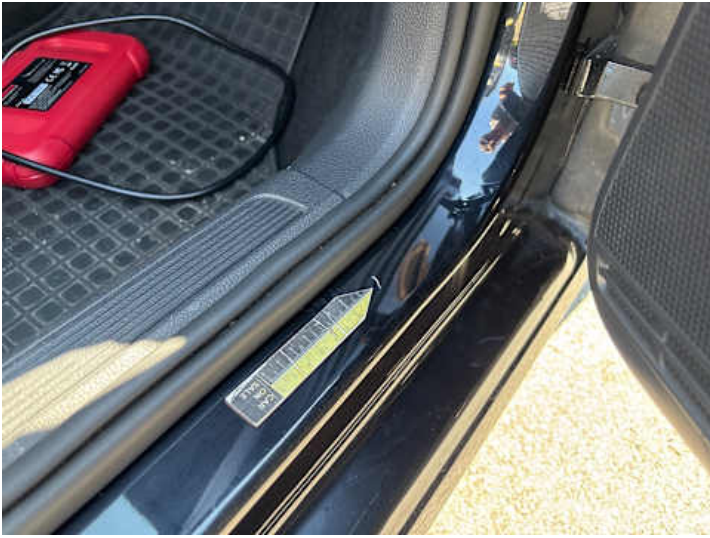
Schweller rechts (Kratzer)

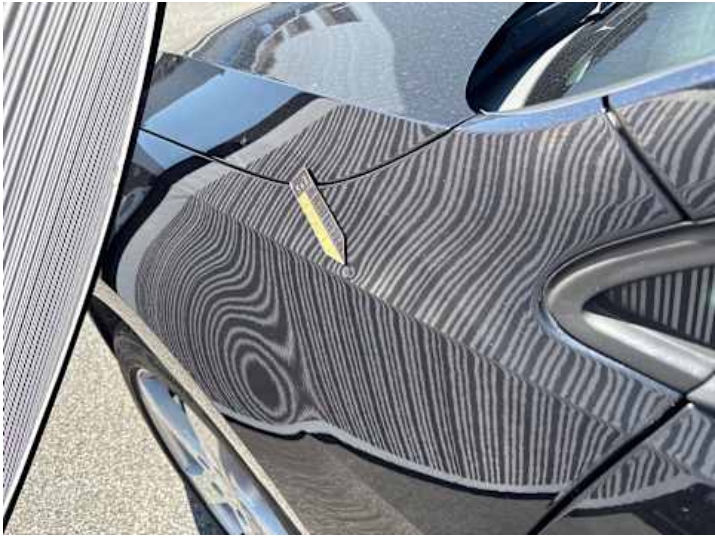
Kotflügel vorne links (Delle)

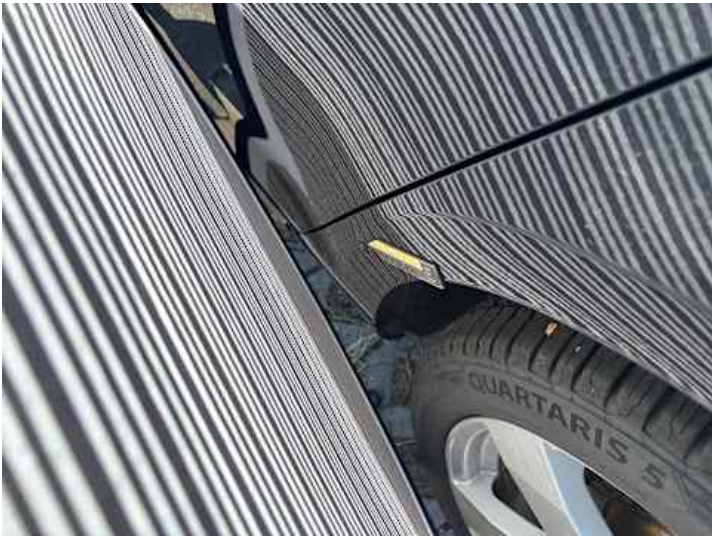
Seitenteil hinten links (Delle)

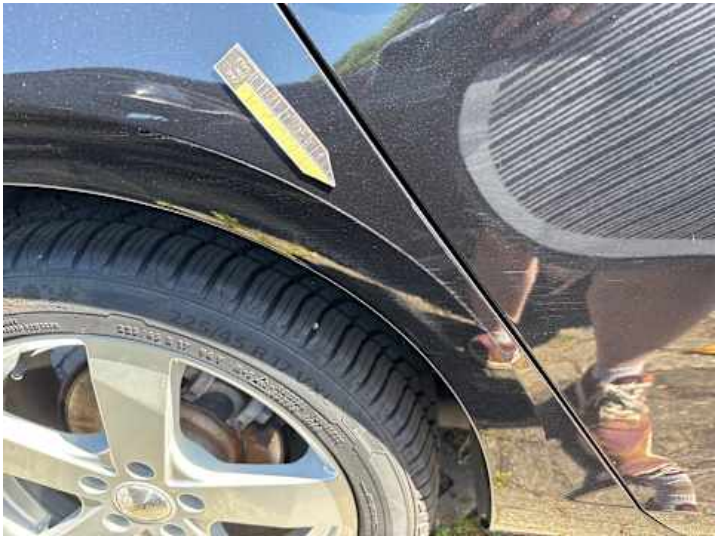
Seitenteil hinten rechts (Kratzer)

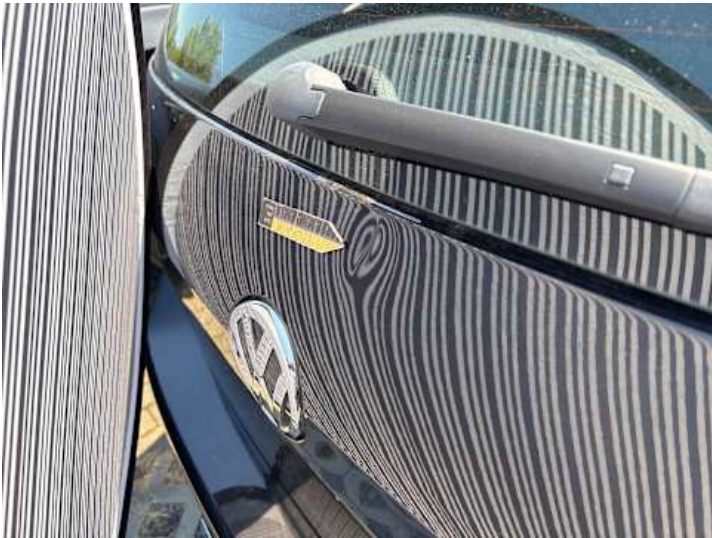
Heckklappe (Delle)

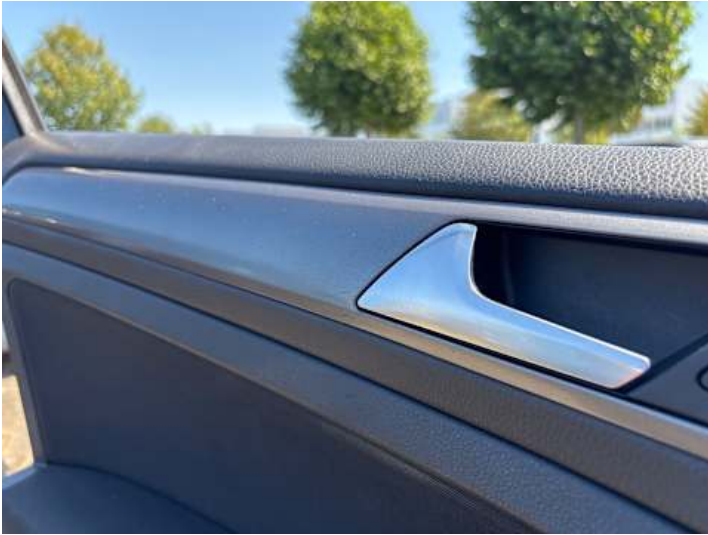
Innenraum (Kratzer)

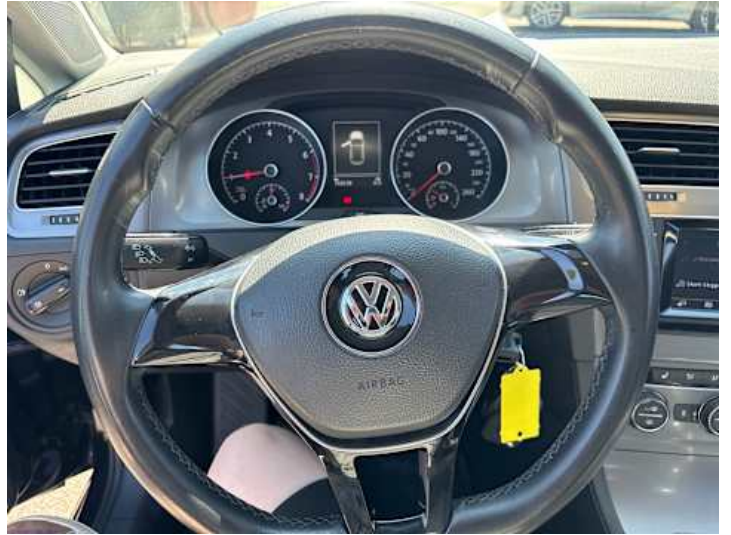
Innenraum (Verschleiß)

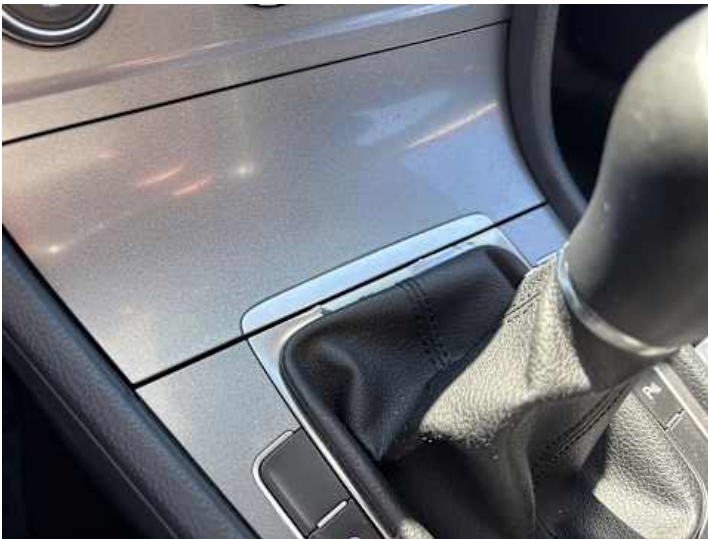
Innenraum (Diverse Schäden)
