## Volkswagen Touran Match BMT

EZ 05/2012 | Van | Benzin | Schaltgetriebe | 186.514km  
Besteuerung: Differenzbesteuert (§25a UStG)  
Fahrzeugstandort: 15\*\*\*  
Fahrzeug aufgenommen am: 02.07.2026

# Hinweise zum Zustandsbericht

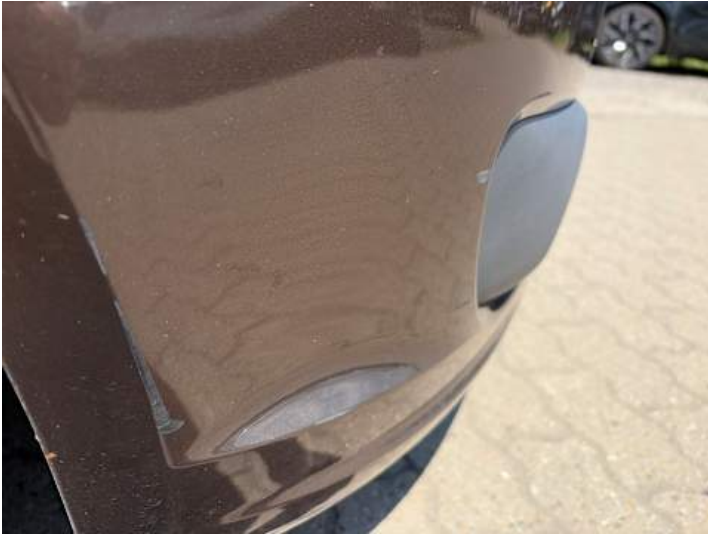
Stoßstange vorne (Kratzer)

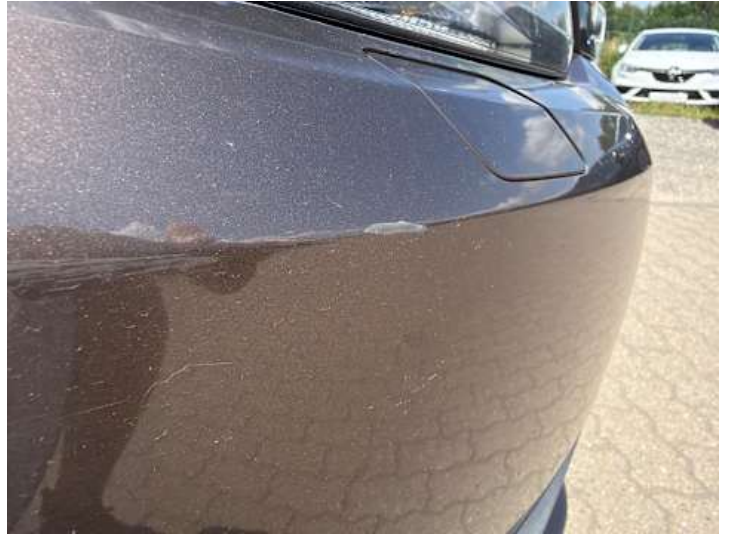
Stoßstange vorne (Kratzer)

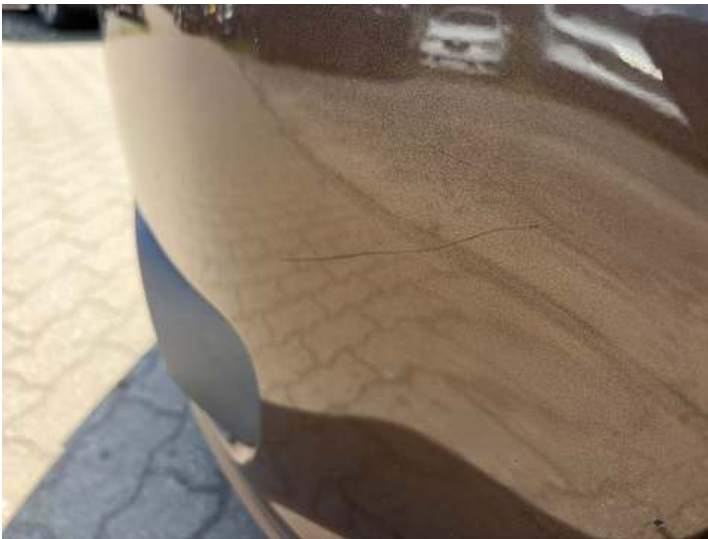
Stoßstange vorne (Kratzer)

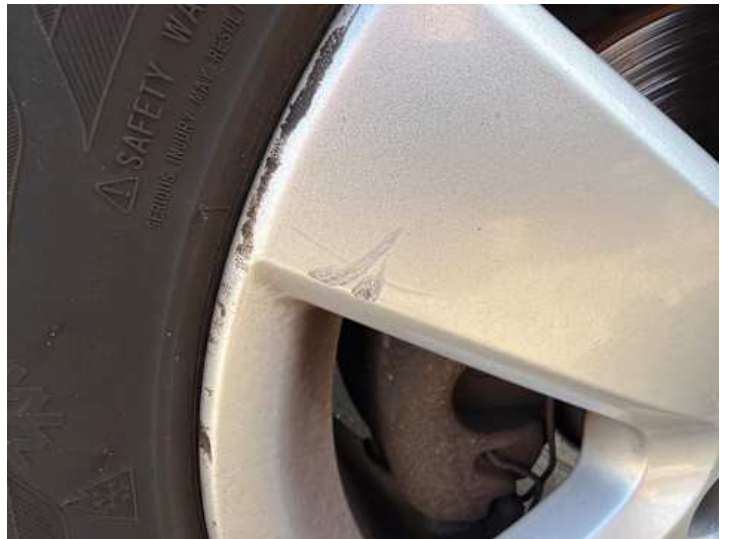
Rad (Kerben, Kratzer)

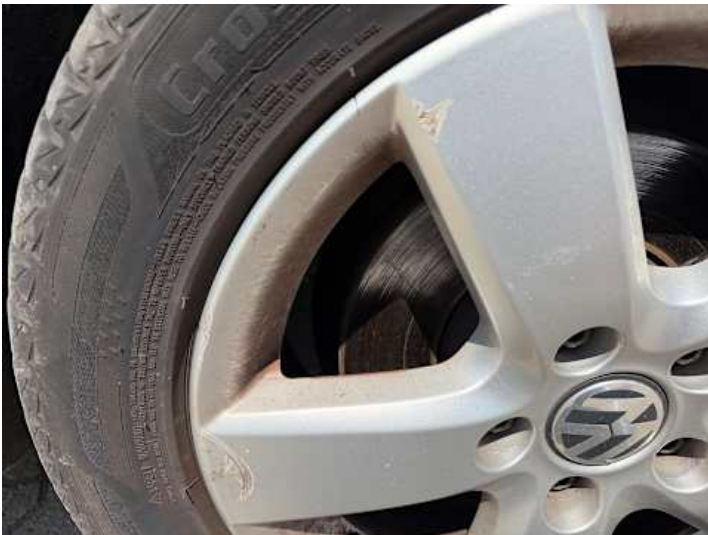
Rad (Kerben, Kratzer)

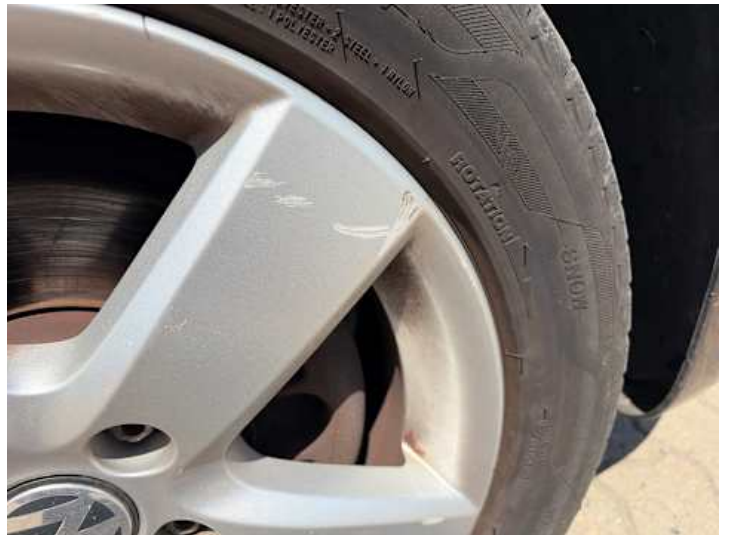
Rad (Kerben, Kratzer)

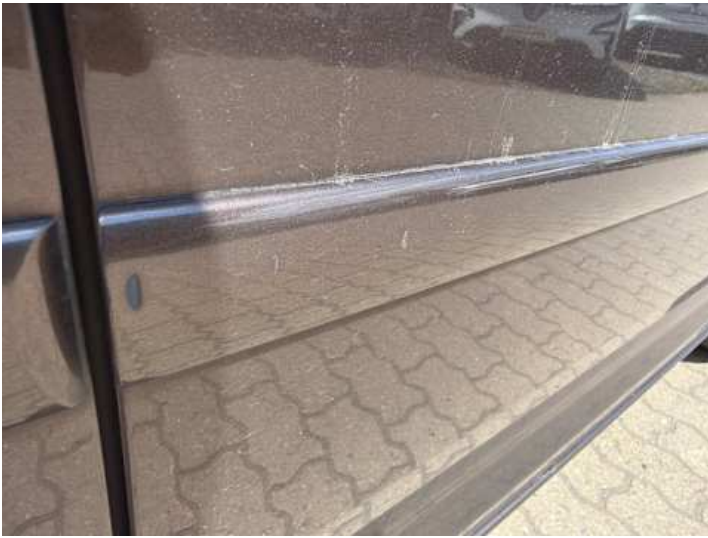
Beifahrertür (Lackschaden)

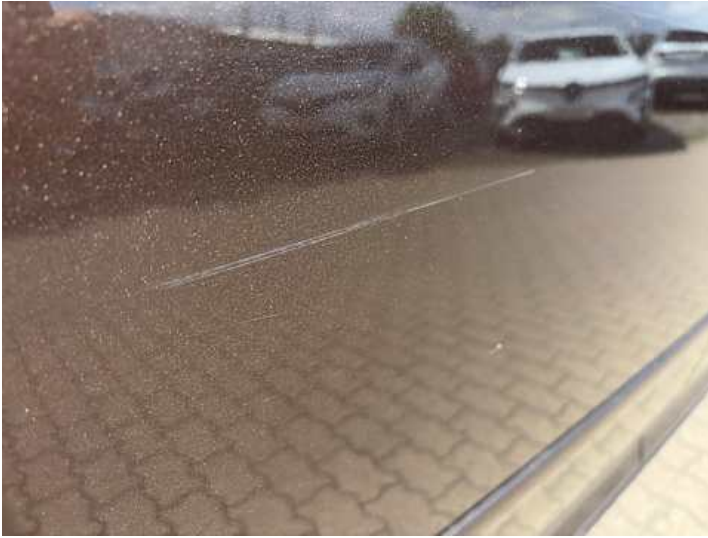
Türe hinten rechts (Kratzer)

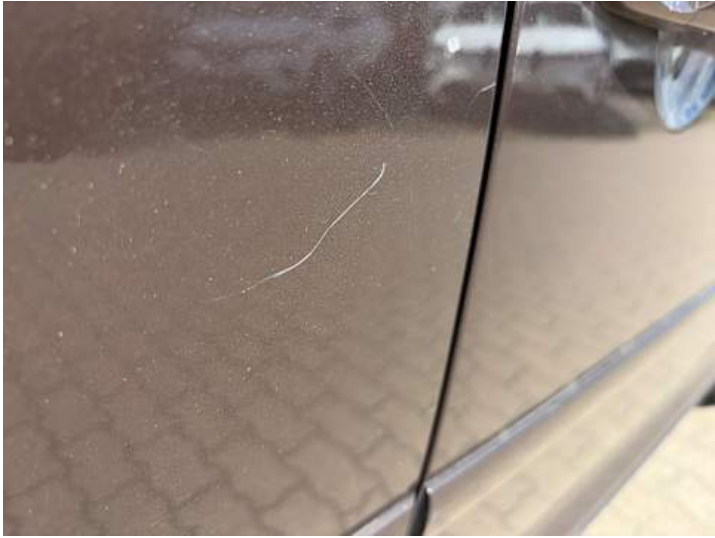
Türe hinten rechts (Kratzer)

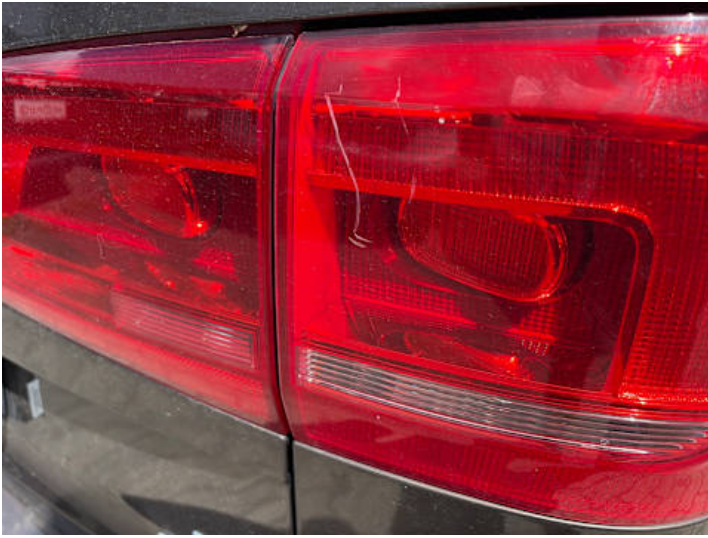
Rücklicht (rechts) (Kratzer)

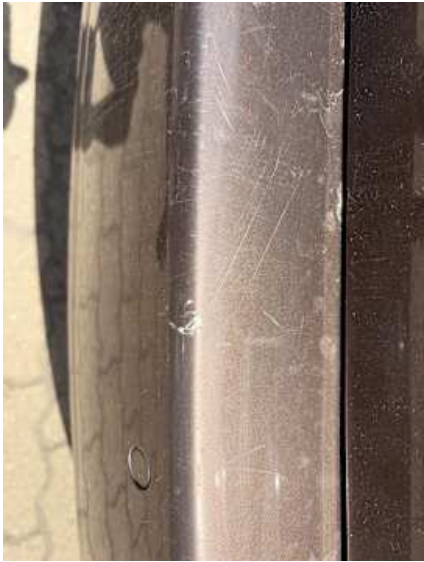
Stoßstange hinten (Kratzer, Lackschaden)

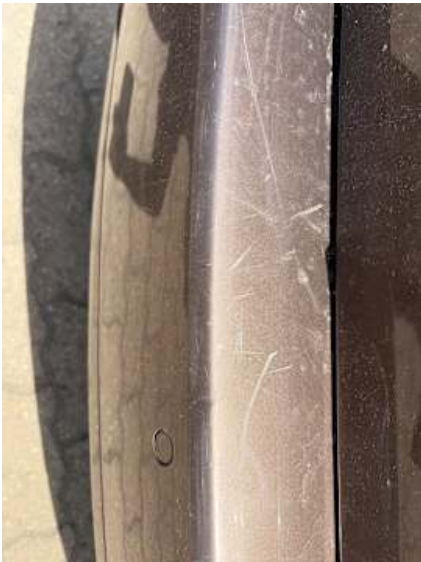
Stoßstange hinten (Kratzer, Lackschaden)

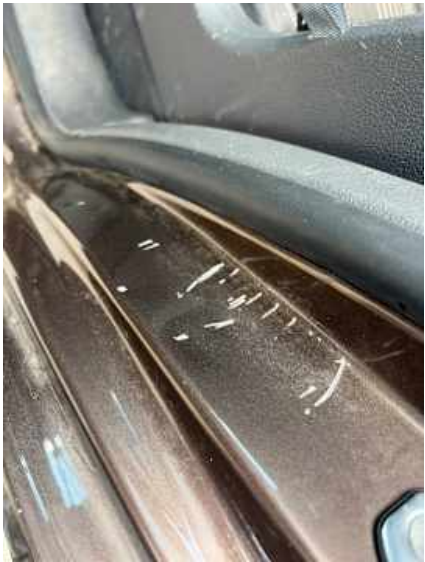
Schweller links (Lackschaden)

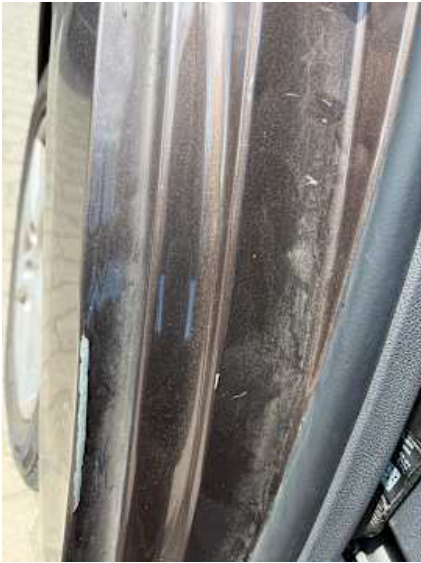
Schweller rechts (Lackschaden)

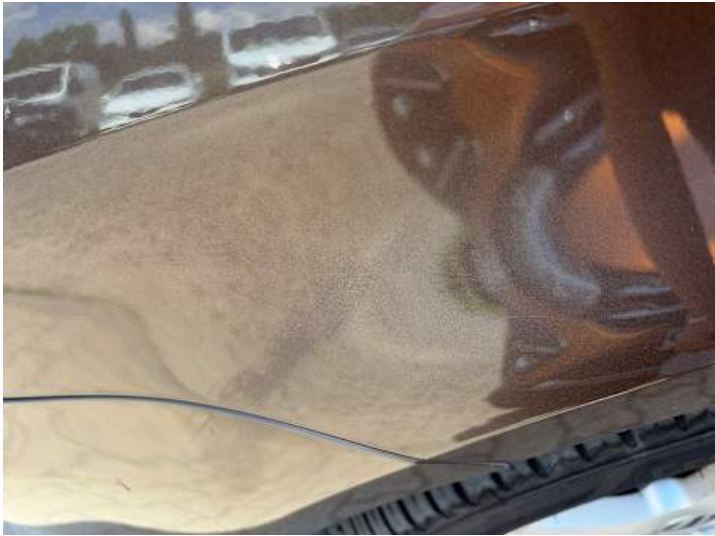
Kotflügel vorne links (Ausgeblichen/Matt)

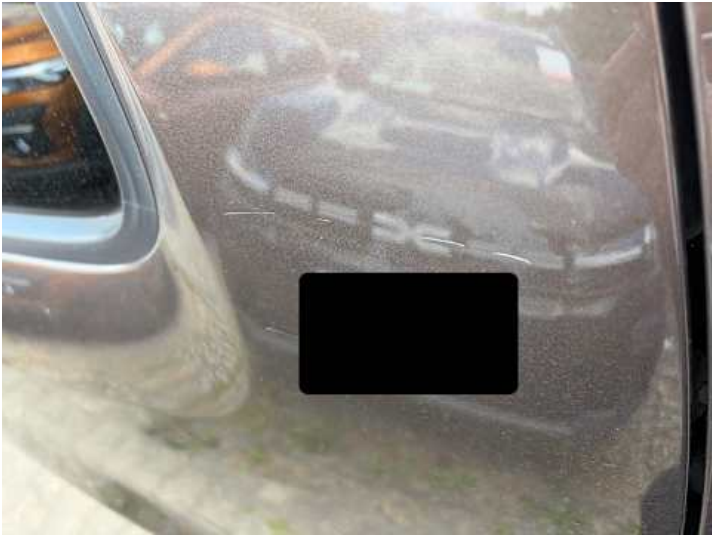
Seitenteil hinten links (Kratzer)

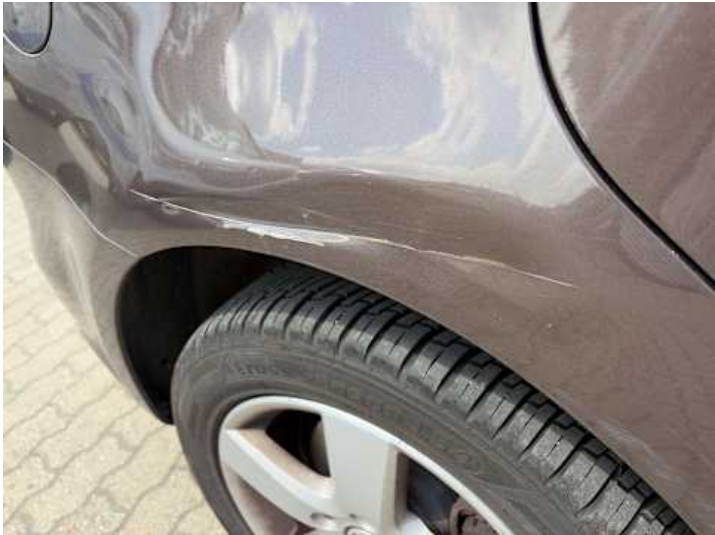
Seitenteil hinten rechts (Lackschaden, Delle)

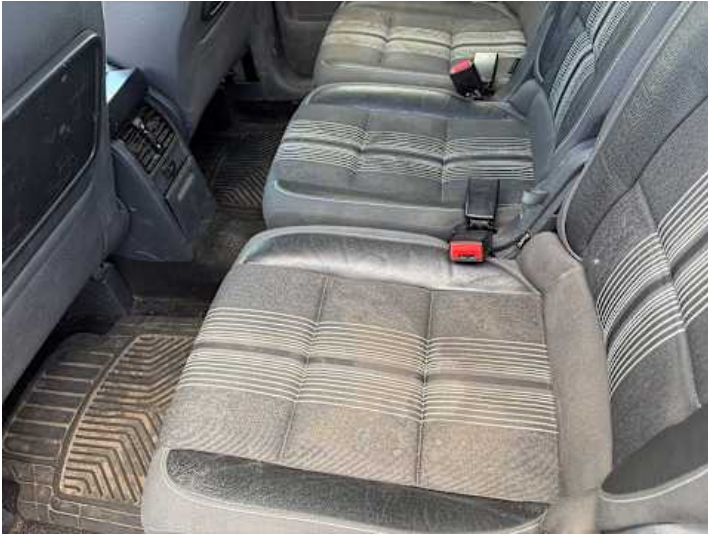
Innenraum (Riss/Bruch)

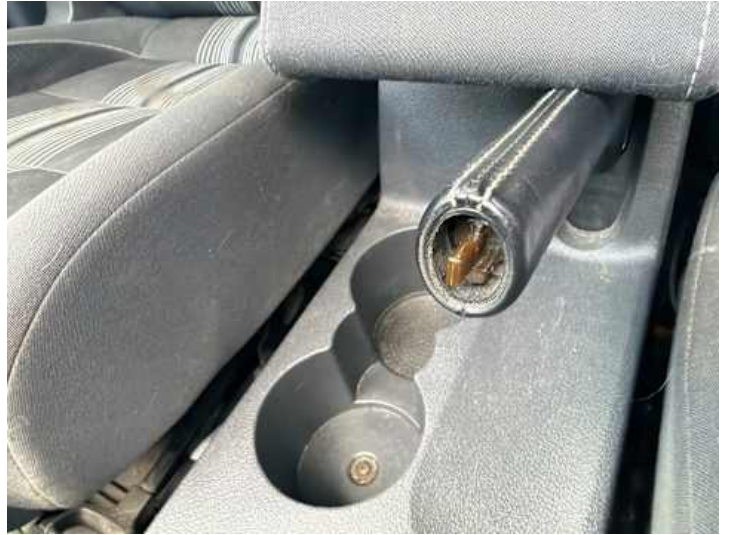
Innenraum (Nicht vorhanden)
