## Volkswagen Golf Comfortline BMT

EZ 09/2013 | Kombi | Benzin | Schaltgetriebe | 123.445km  
Besteuerung: Differenzbesteuert (§25a UStG)  
Fahrzeugstandort: 49\*\*\*  
Fahrzeug aufgenommen am: 25.08.2026

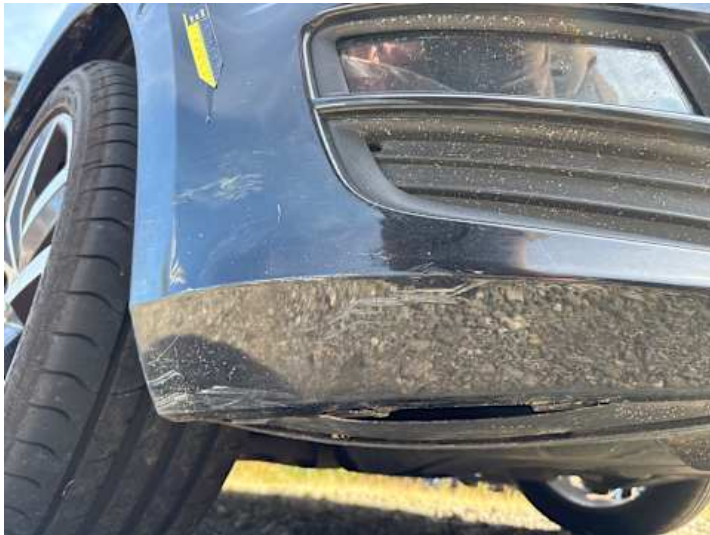
Stoßstange vorne (Lackschaden, Kratzer)

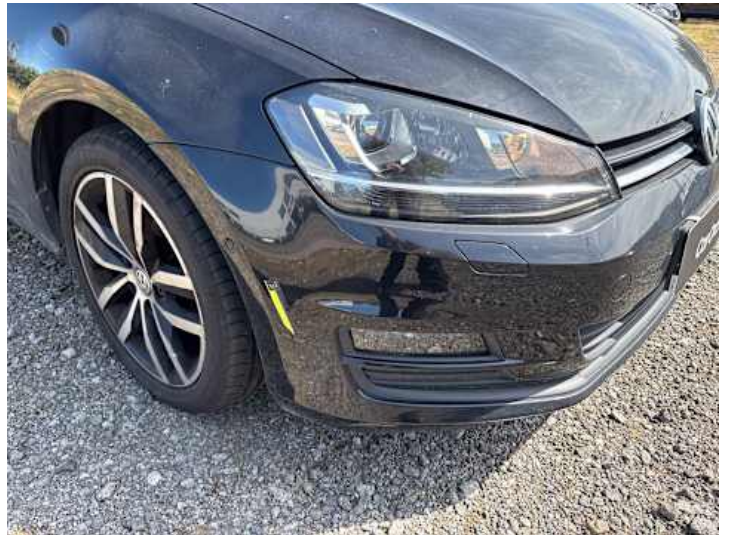
Stoßstange vorne (Lackschaden, Kratzer)

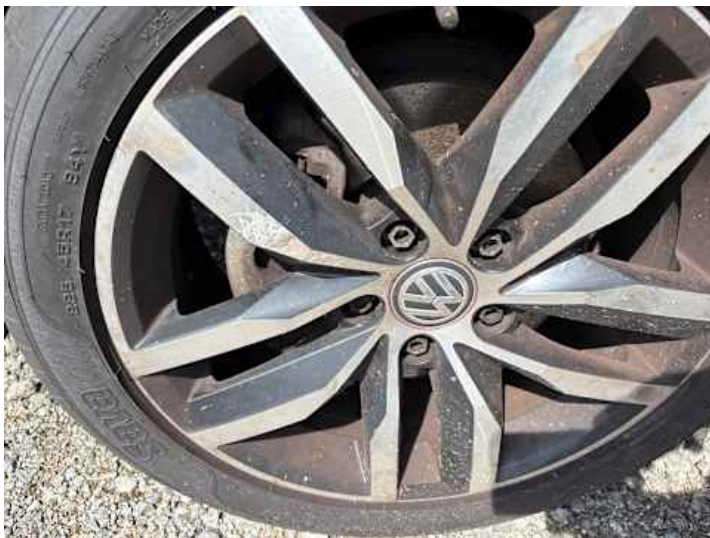
Rad (Rost)

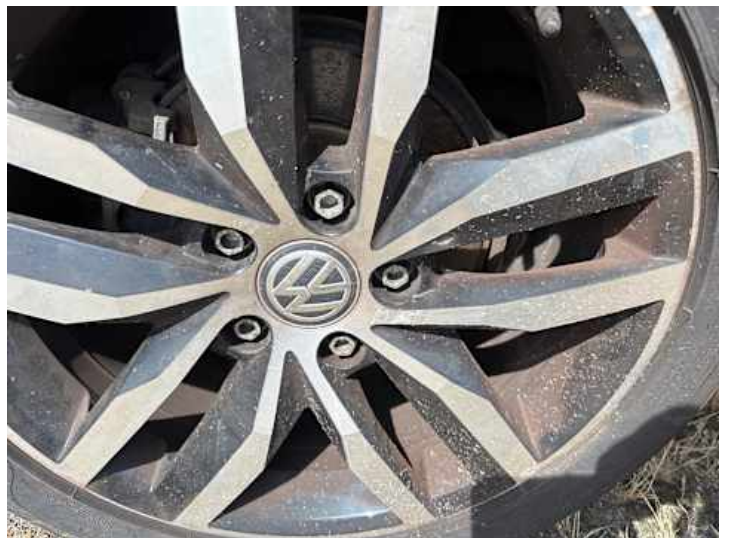
Rad (Rost)

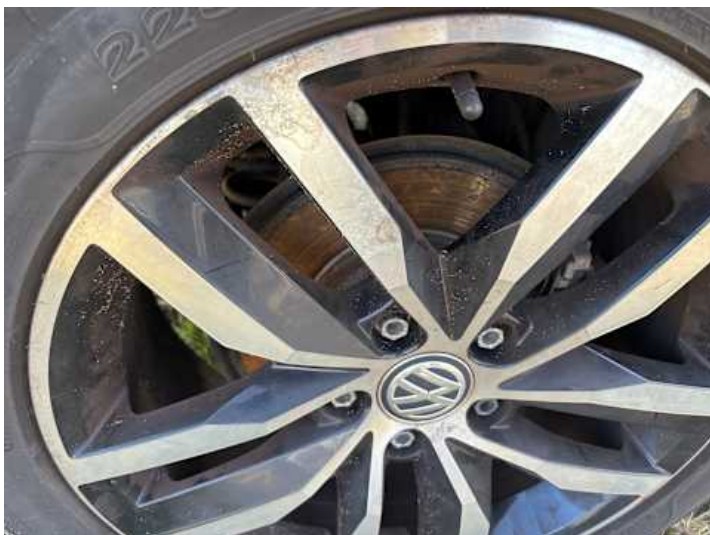
Rad (Rost)

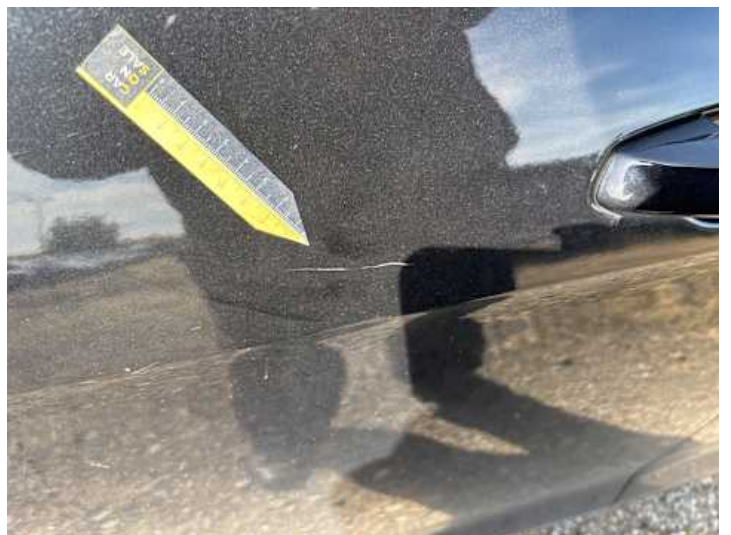
Fahrertür (Kratzer)

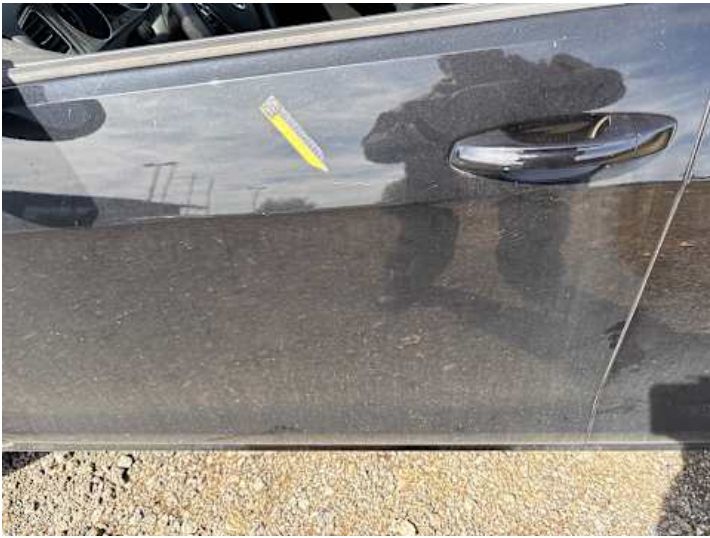
Fahrrertür (Kratzer)

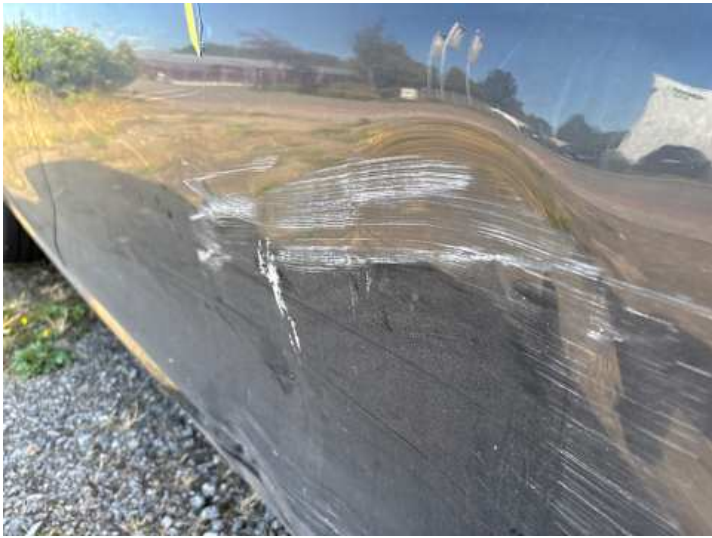
Beifahrertür (Verformung, Lackschaden, Kratzer)

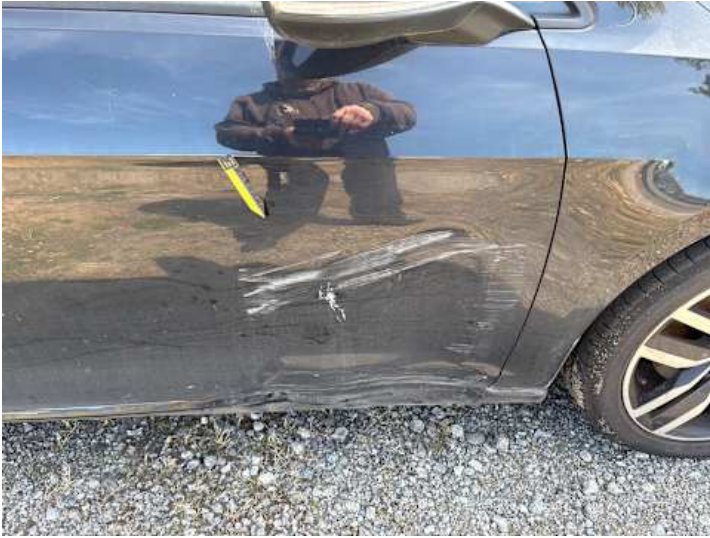
Beifahrertür (Verformung, Lackschaden, Kratzer)

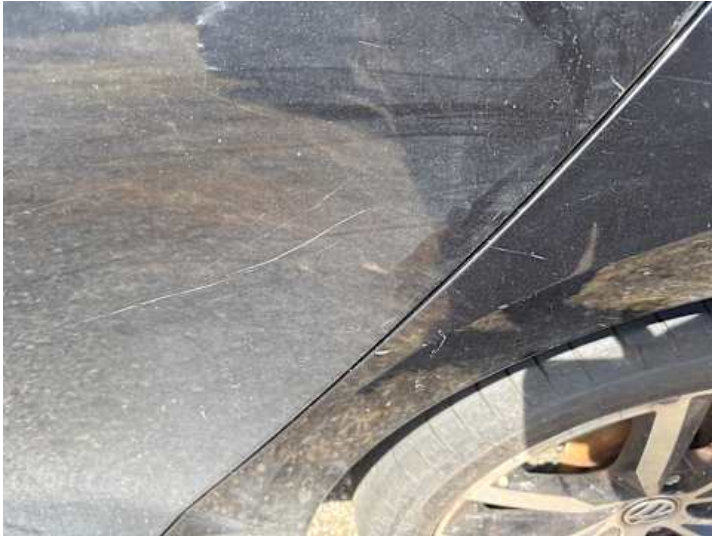
Türe hinten links (Kratzer)

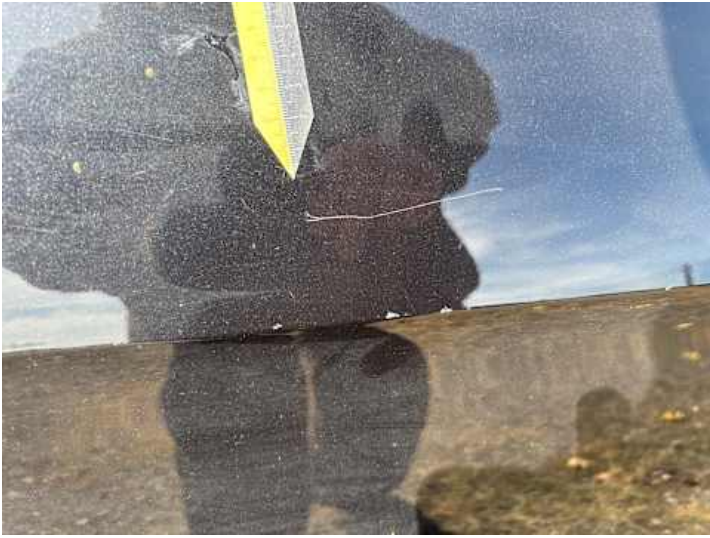
Türe hinten links (Kratzer)

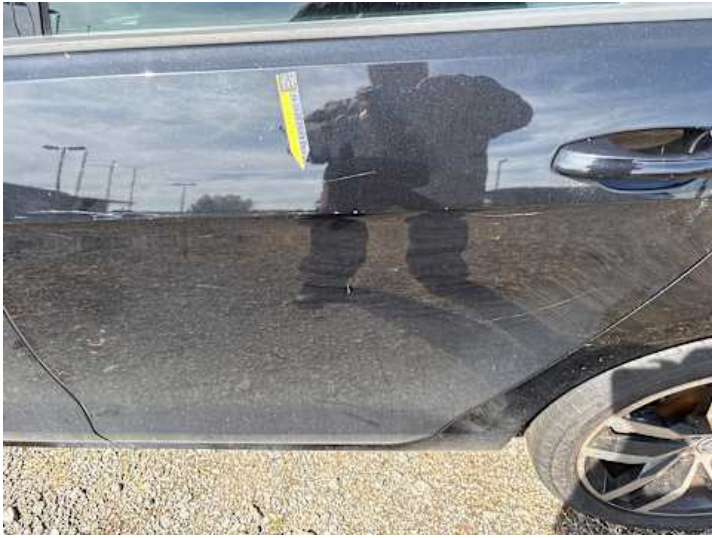
Türe hinten links (Kratzer)

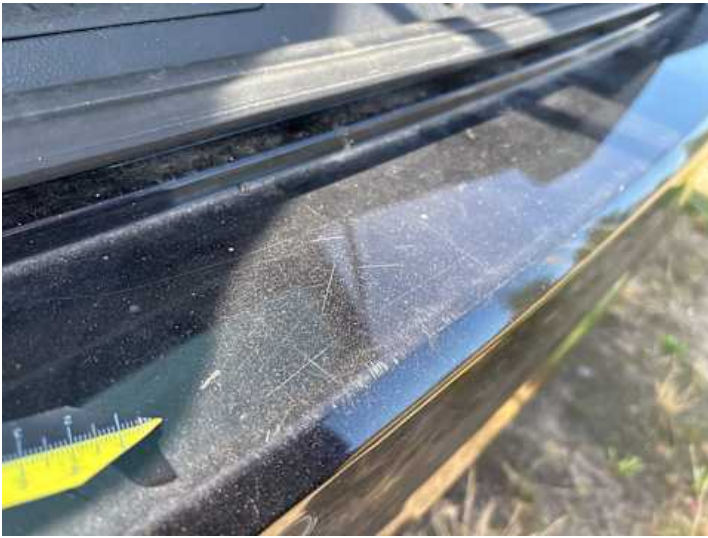
Stoßstange hinten (Kratzer)

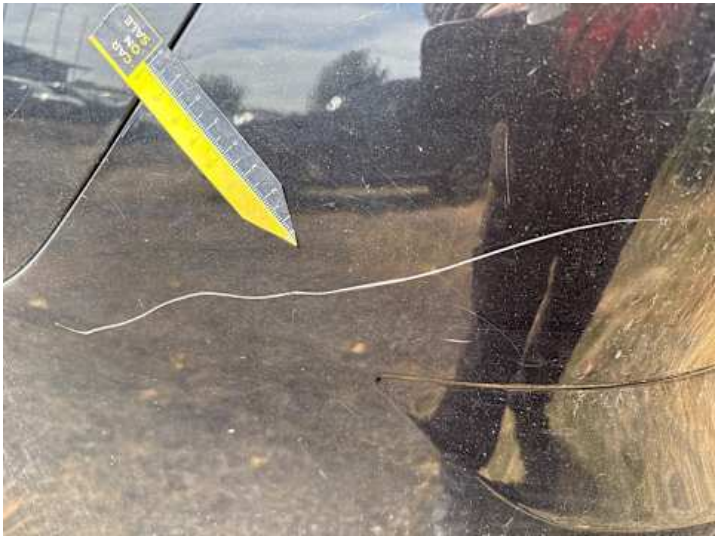
Stoßstange hinten (Kratzer)

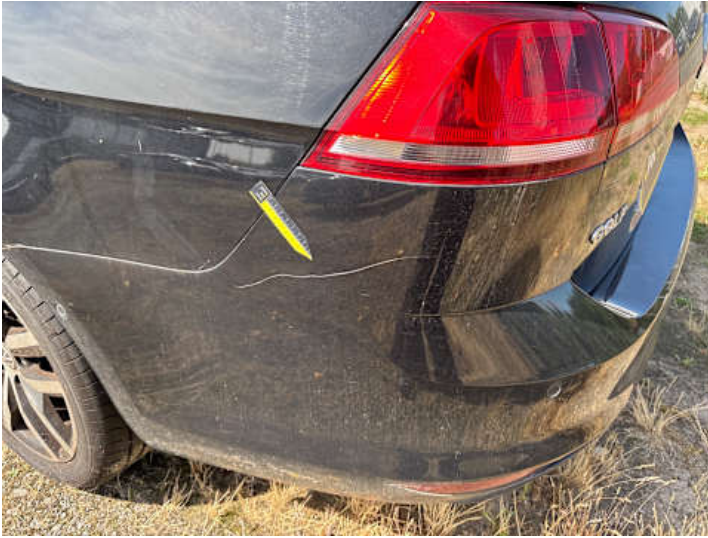
Stoßstange hinten (Kratzer)

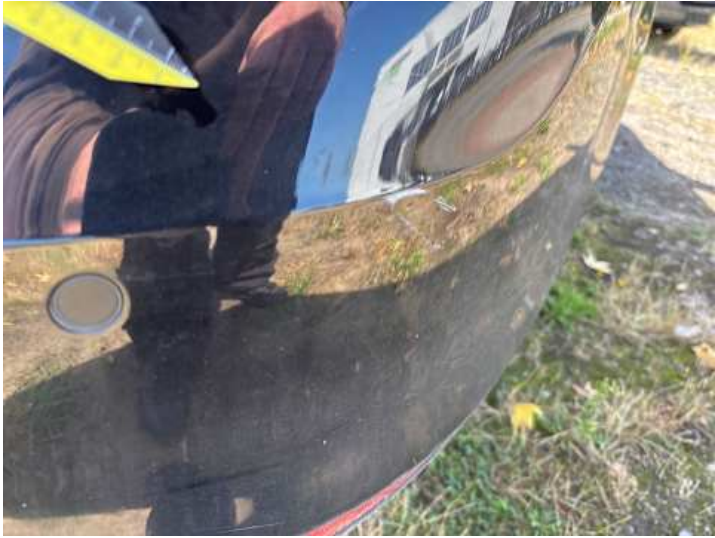
Stoßstange hinten (Lackschaden, Verformung)

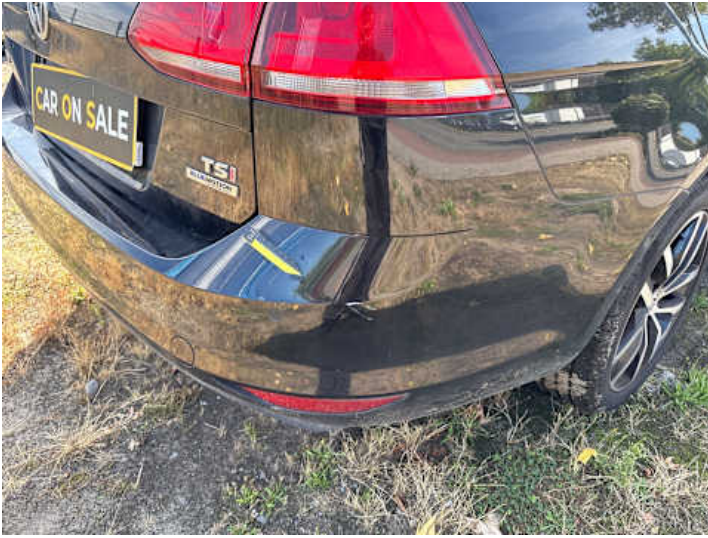
Stoßstange hinten (Lackschaden, Verformung)

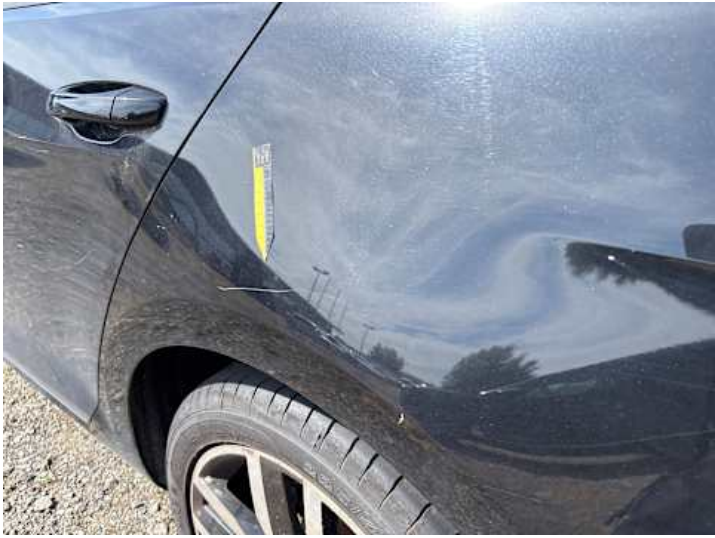
Seitenteil hinten links (Kratzer)

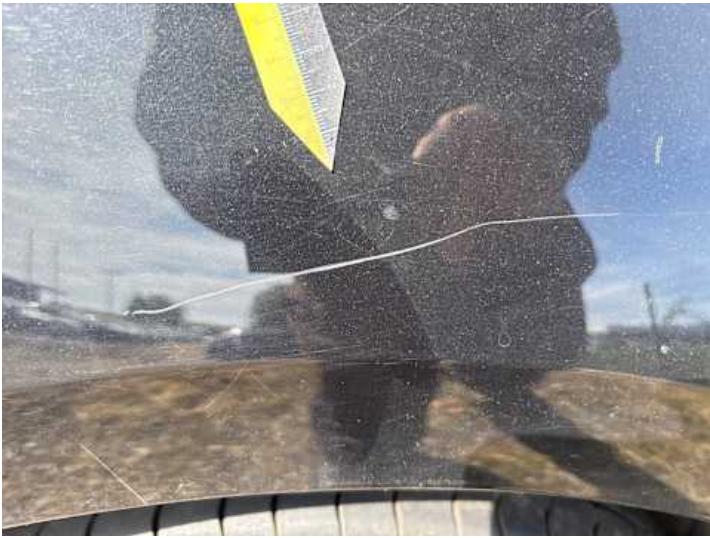
Seitenteil hinten links (Kratzer)

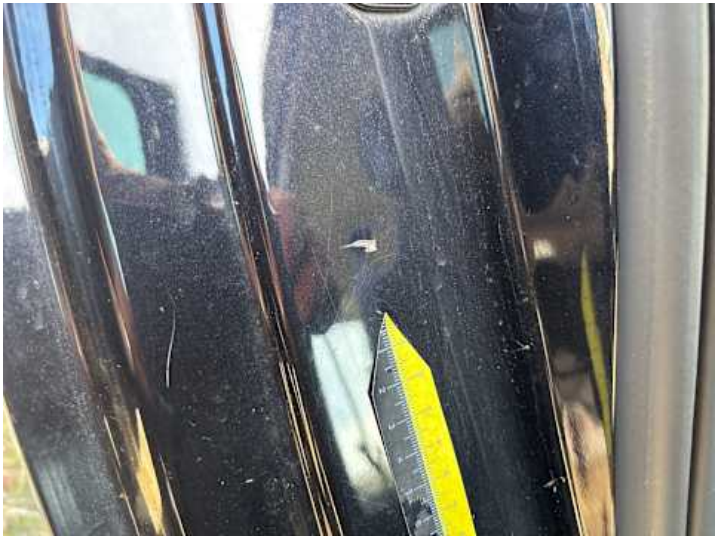
Seitenteil hinten rechts (Delle, Lackschaden)

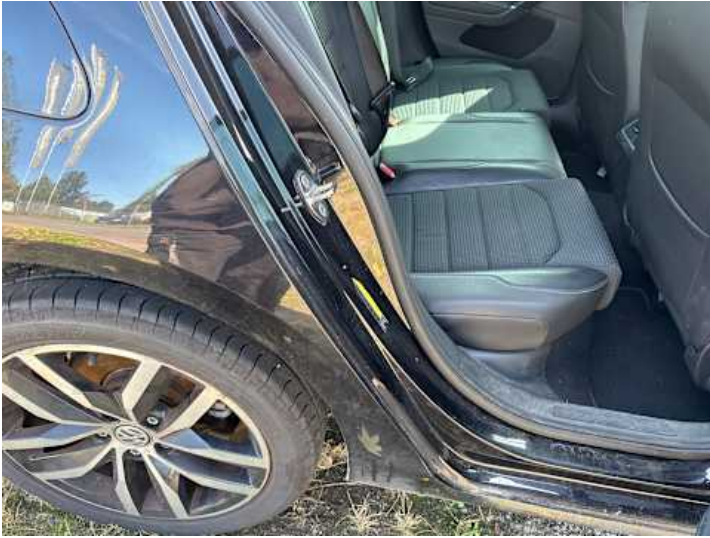
Seitenteil hinten rechts (Delle, Lackschaden)

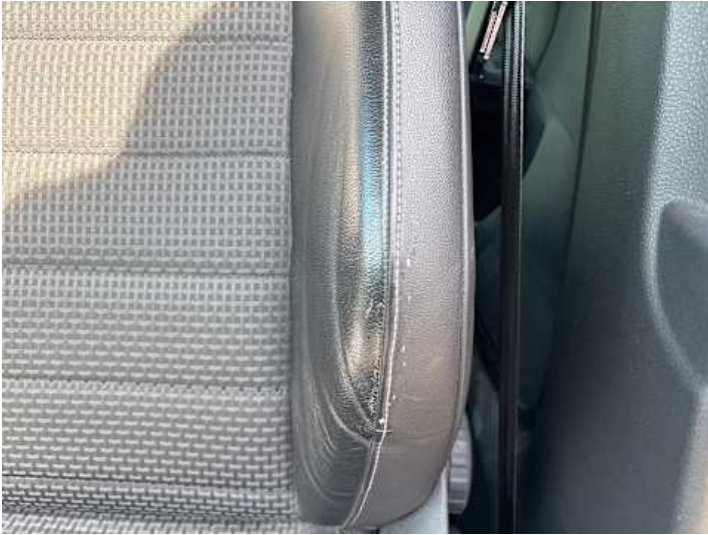
Innenraum (Verschleiß)

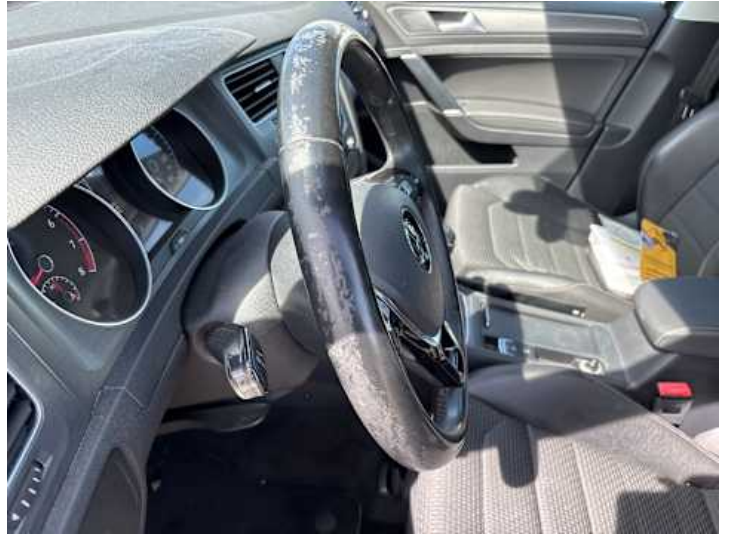
Innenraum (Verschleiß)

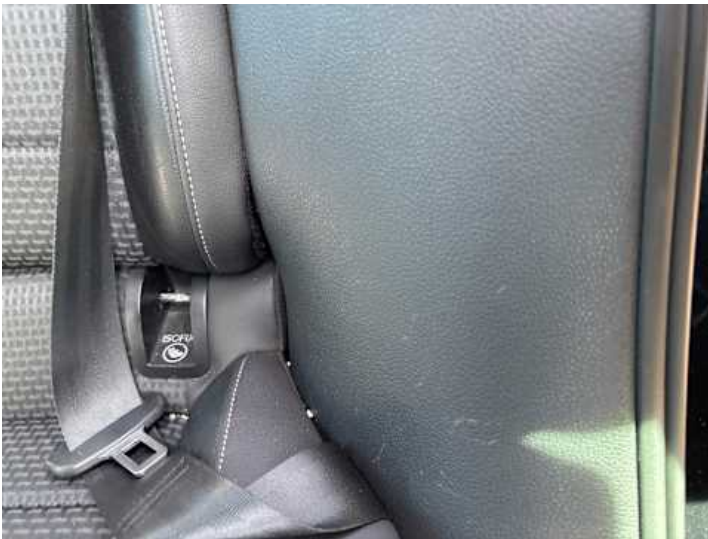
Innenraum (Kratzer)
