Mazda 5 GTA

EZ 05/2014 | Van | Diesel | Schaltgetriebe | 167.182km  
Besteuerung: Differenzbesteuert (§24 UStG)  
Fahrzeugstandort: 68\*\*\*  
Fahrzeug aufgenommen am: 31.07.2026

# Hinweise zum Zustandsbericht

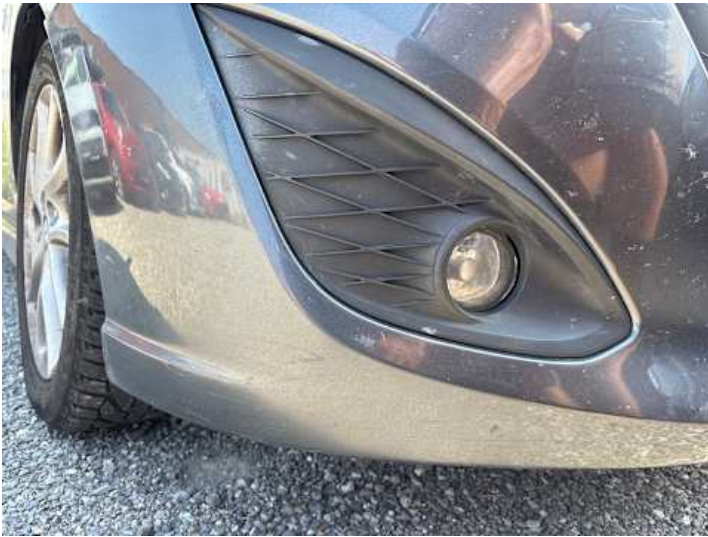
Stoßstange vorne (Kratzer)

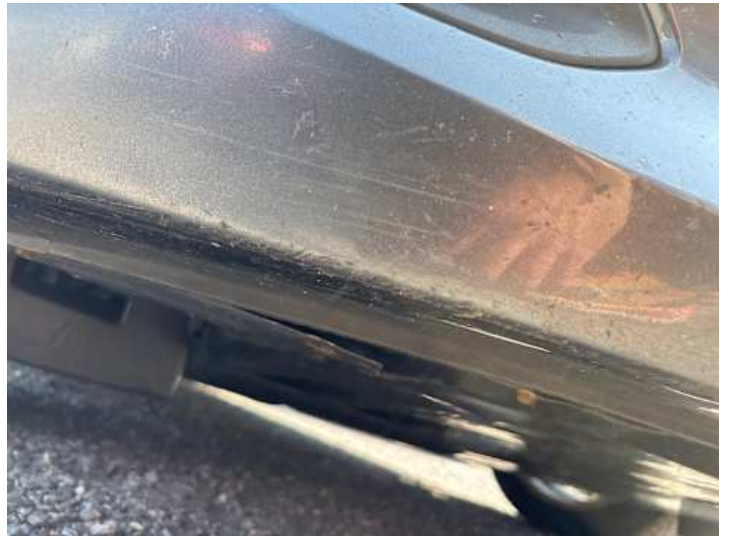
Stoßstange vorne (Kratzer)

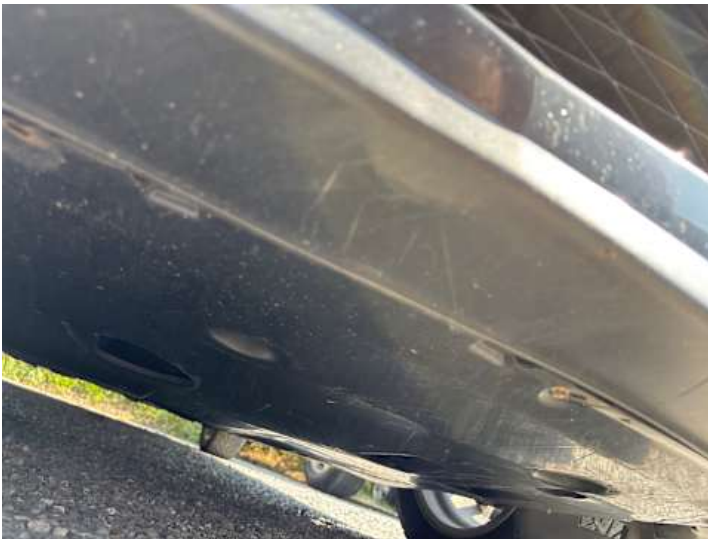
Stoßstange vorne (Kratzer)

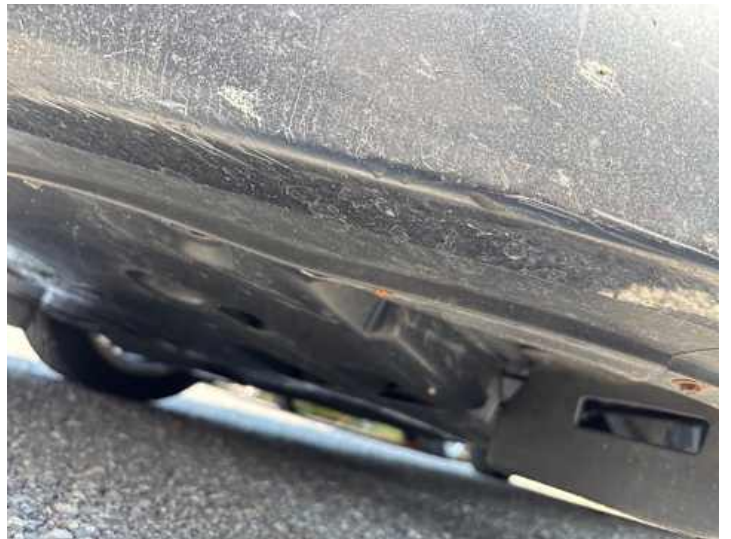
Stoßstange vorne (Kratzer)

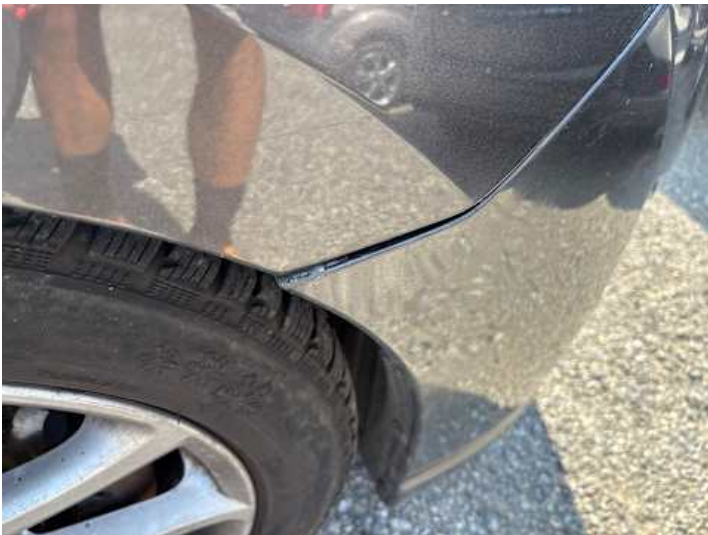
Stoßstange vorne (Spaltmaße ungenau)

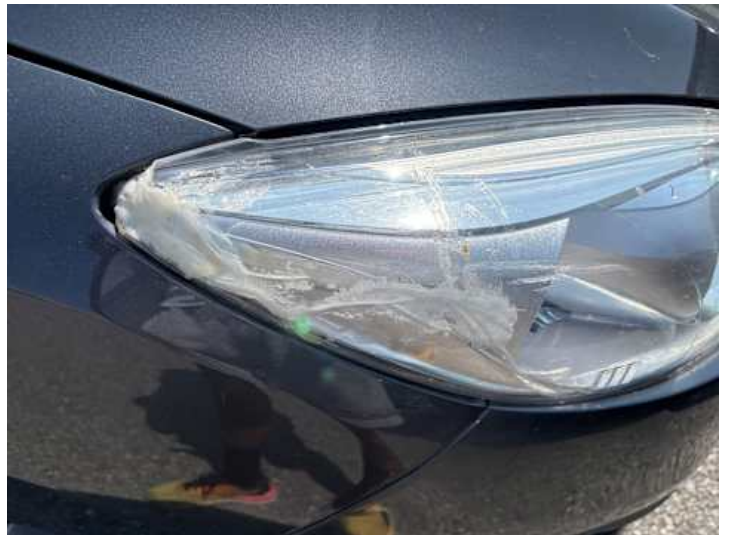
Scheinwerfer (rechts) (Riss/Bruch)

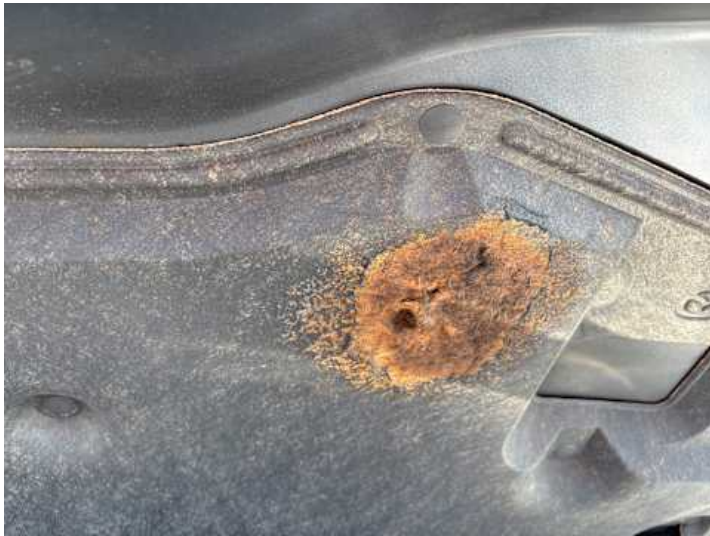
Motorhaube (Riss/Bruch)

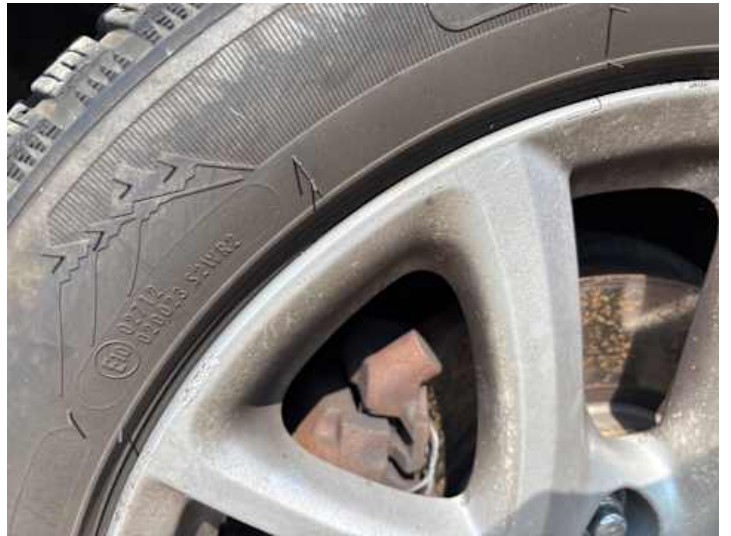
| Vorne links | Vorne rechts | Hinten links | Hinten rechts |
|---|---|---|---|
| Kratzer | Kerben | Kerben | Kerben |

Rad (Kratzer)

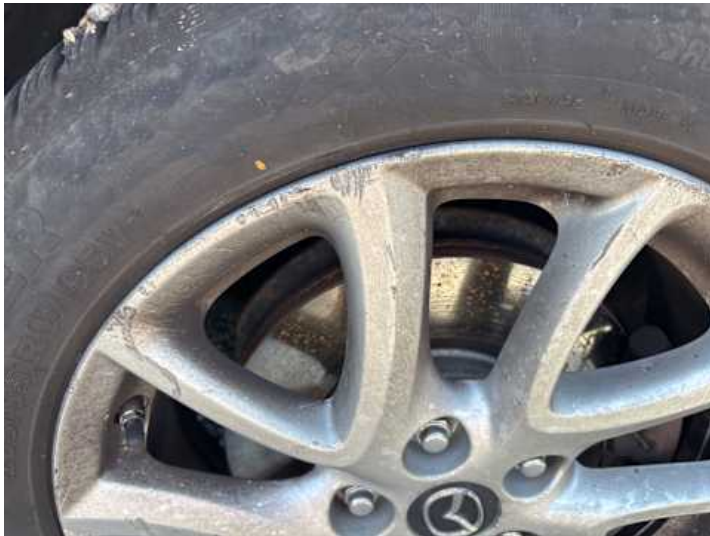
Rad (Kerben)

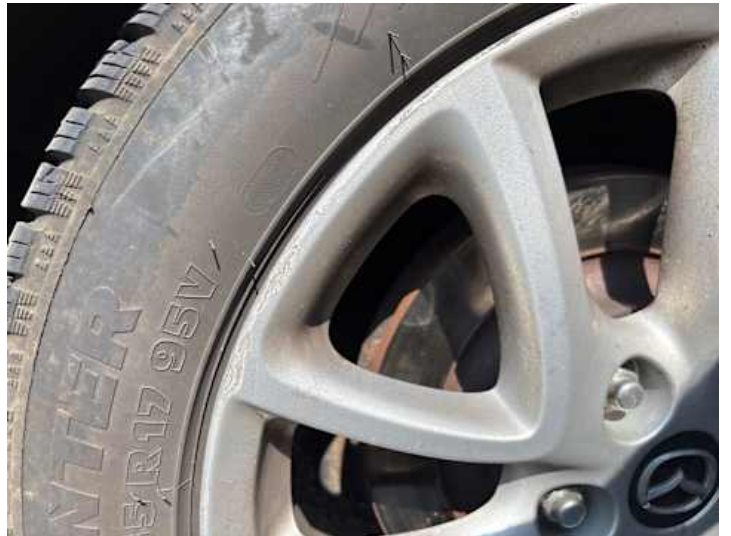
Rad (Kerben)

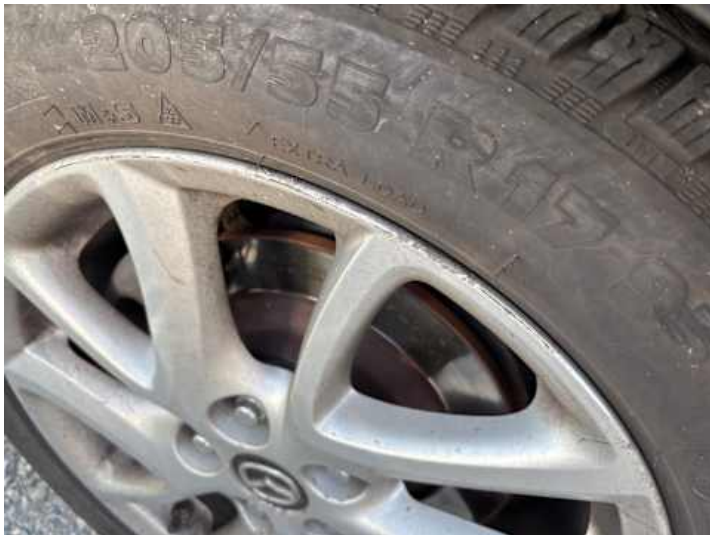
Rad (Kerben)

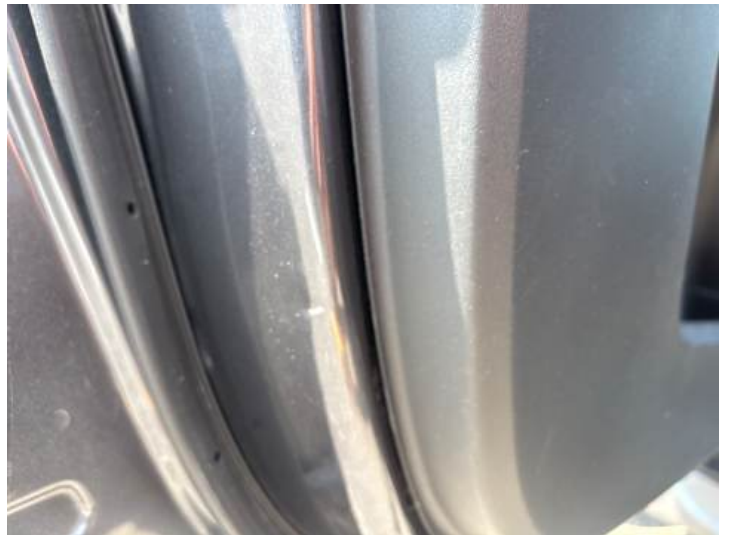
Fahrtür (Kratzer, Delle)

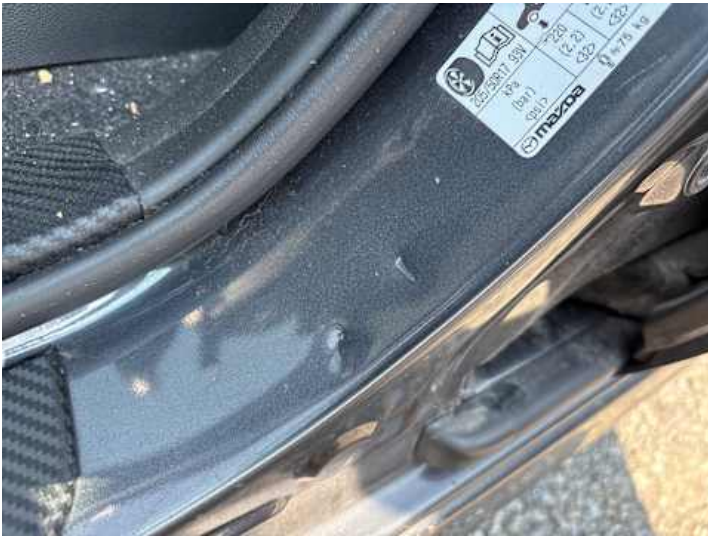
Fahrtür (Kratzer, Delle)

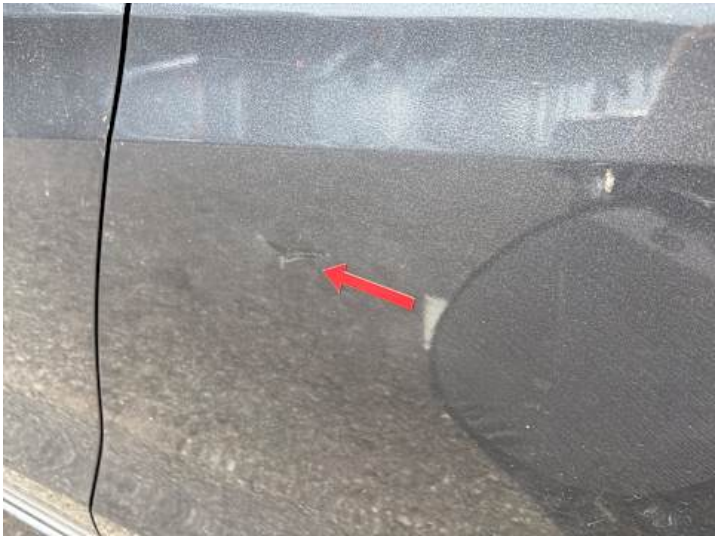
Türe hinten links (Kratzer)

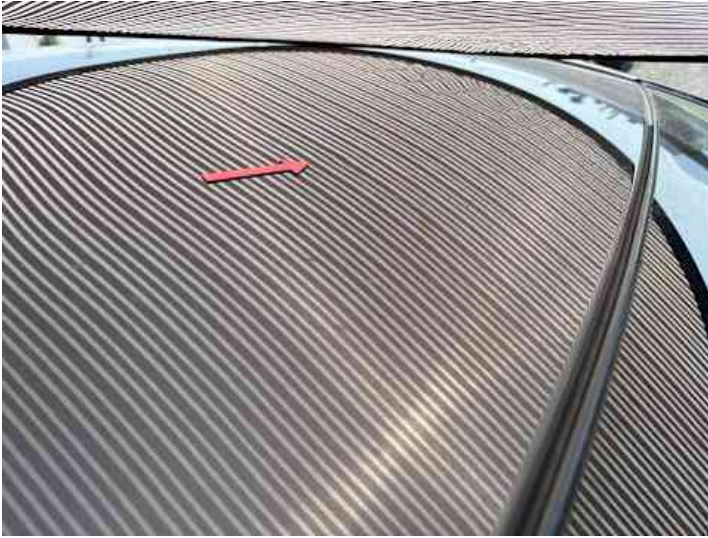
Dach (Delle)

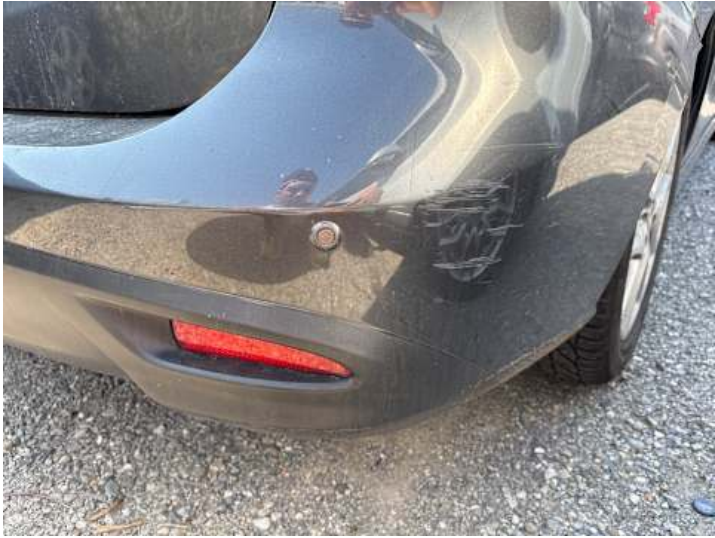
Stoßstange hinten (Kratzer)

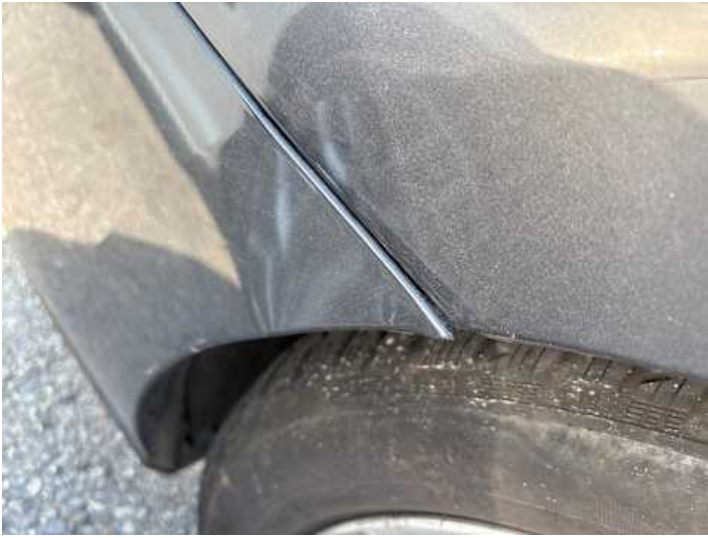
Stoßstange hinten (Spaltmaße ungenau)

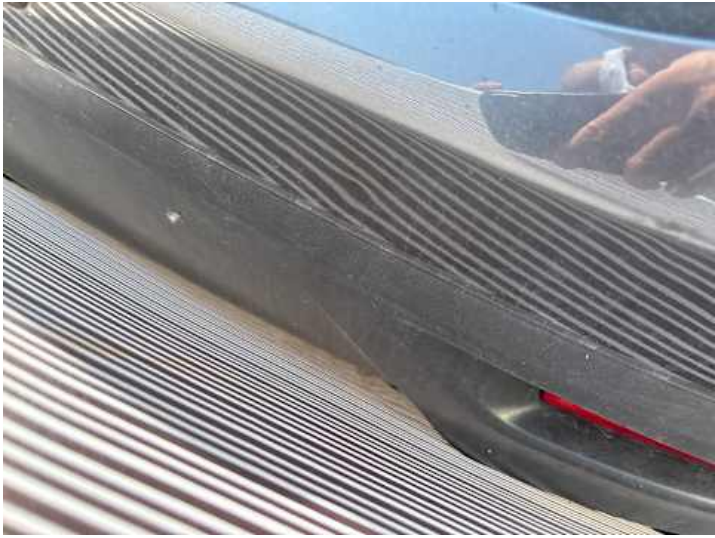
Stoßstange hinten (Delle)

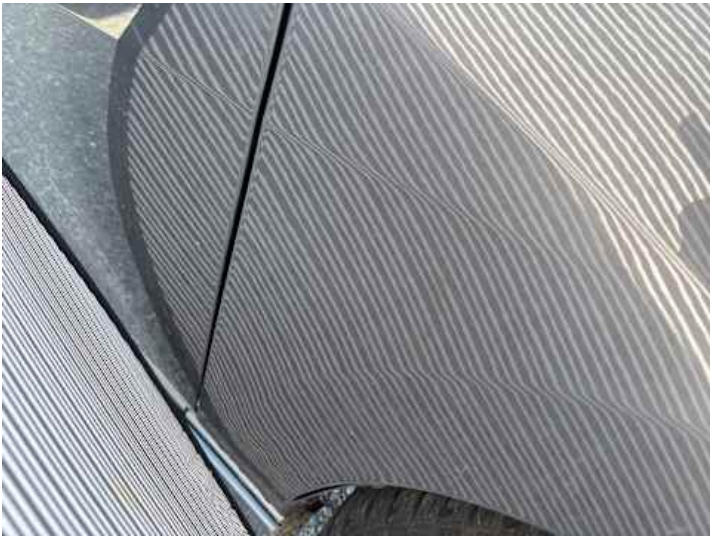
Kotflügel vorne rechts (Delle)

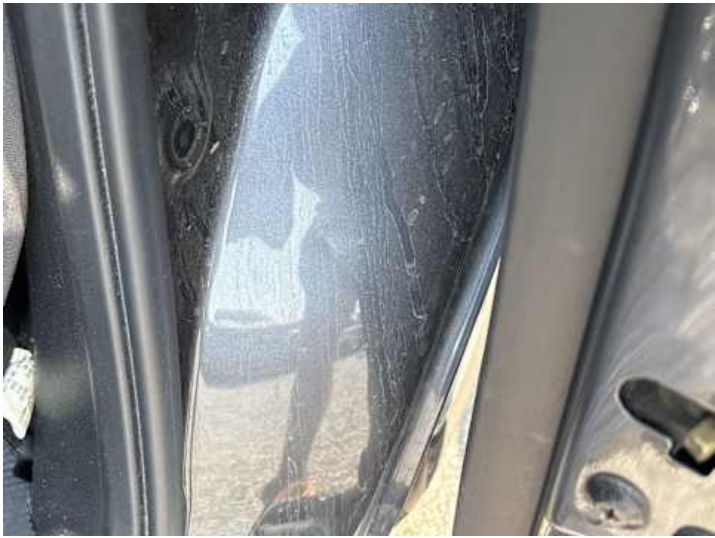
Seitenteil hinten links (Delle)

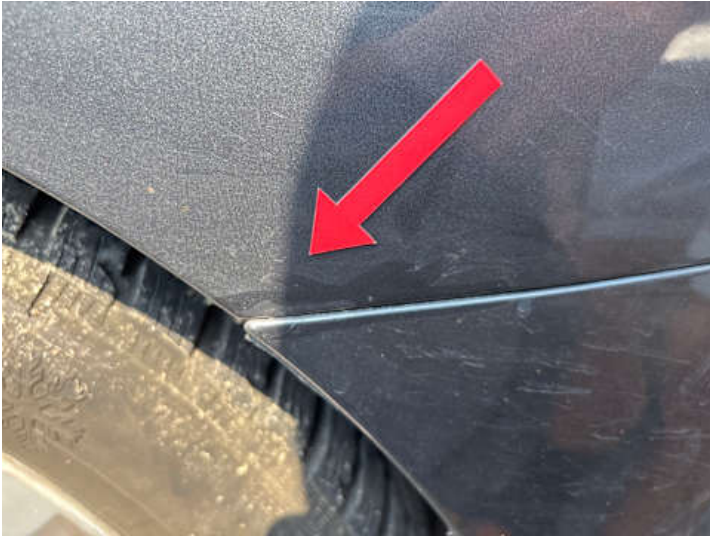
Seitenteil hinten links (Rost)

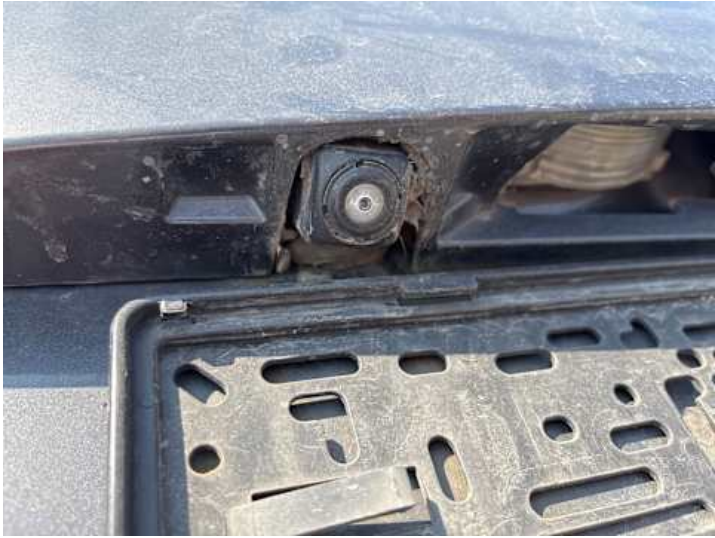
Heckklappe (Unsachgemäß instand gesetzt)

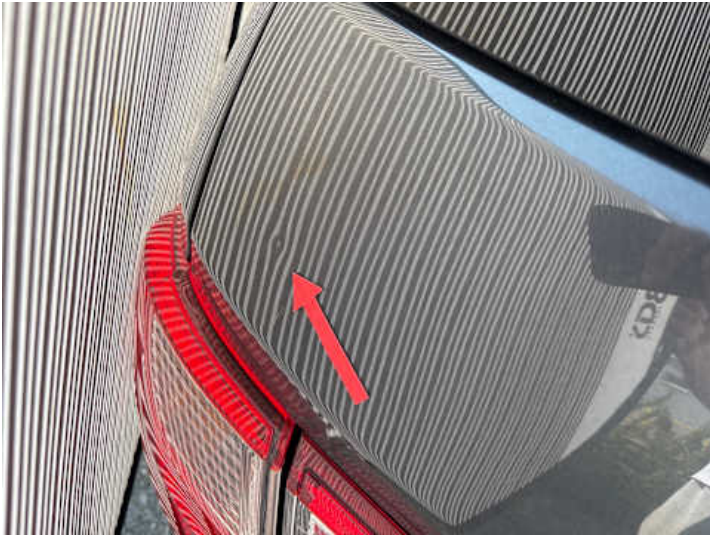
Heckklappe (Delle)

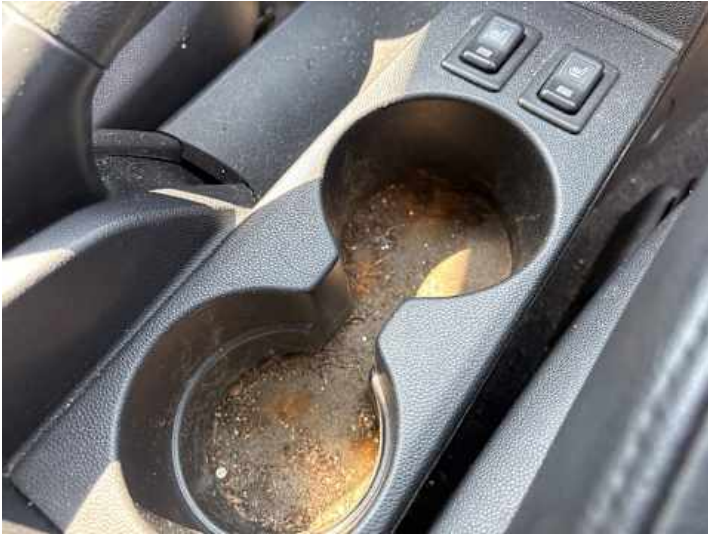
Innenraum (Verschleiß, Verschmutzung)

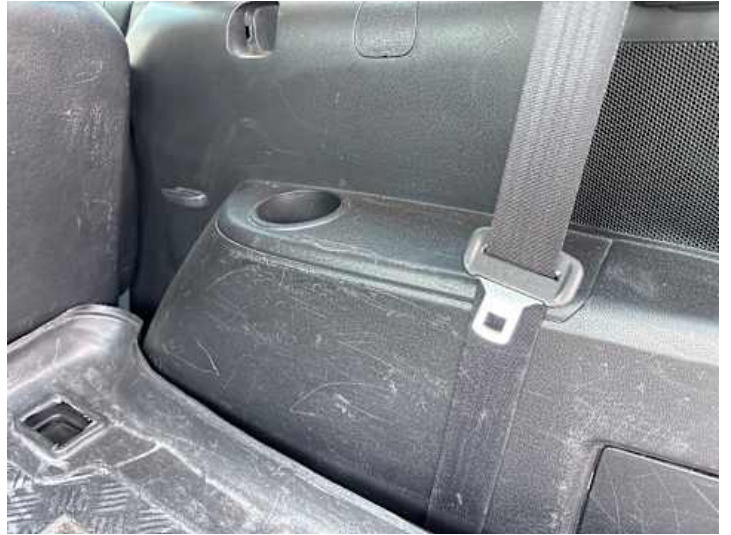
Innenraum (Kratzer)

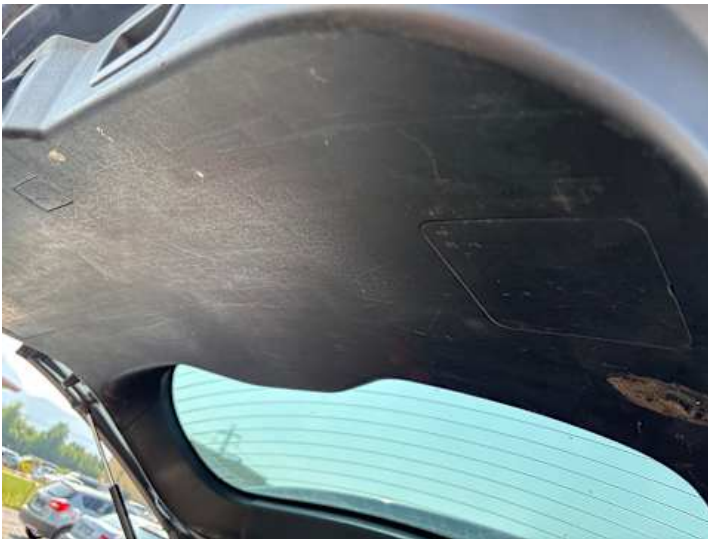
Innenraum (Kratzer)

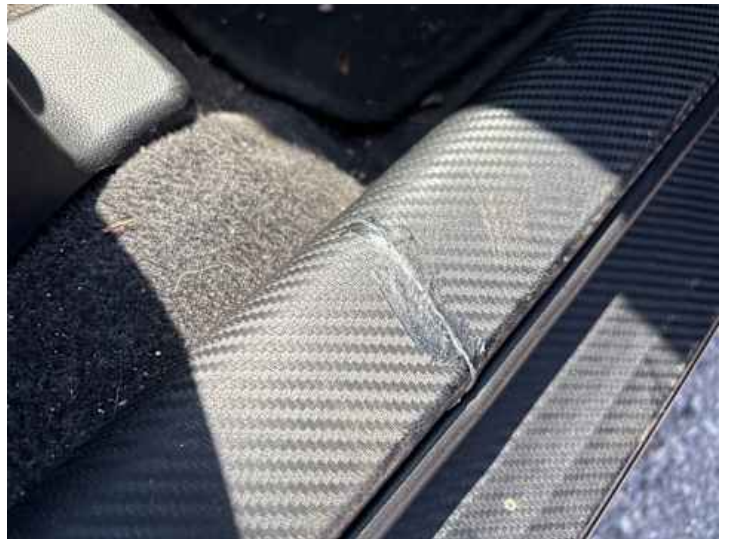
Innenraum (Riss/Bruch)

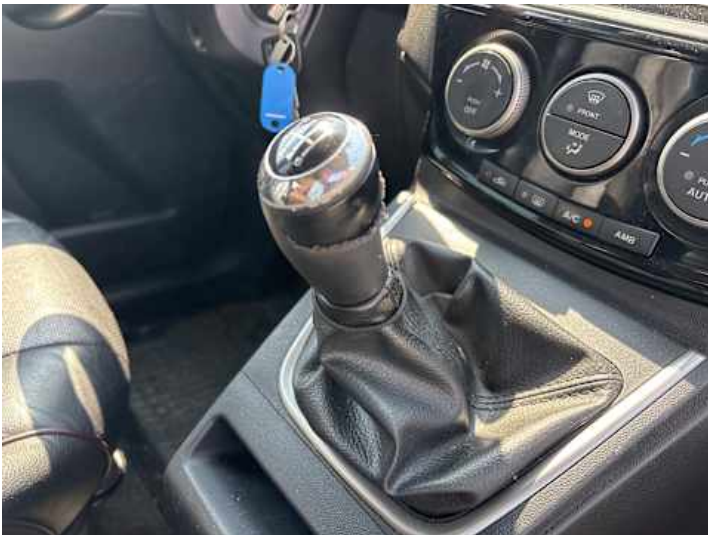
Innenraum (Riss/Bruch)
