## Volkswagen Touran Life BMT

EZ 12/2013 | Van | Diesel | Schaltgetriebe | 237.459km  
Besteuerung: Differenzbesteuert (§25a UStG)  
Fahrzeugstandort: 21\*\*\*  
Fahrzeug aufgenommen am: 10.08.2026

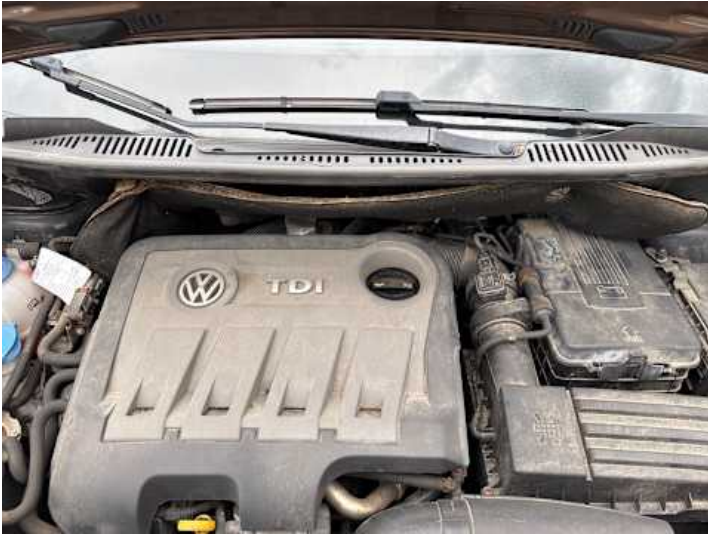
Motorhaube (Riss/Bruch)

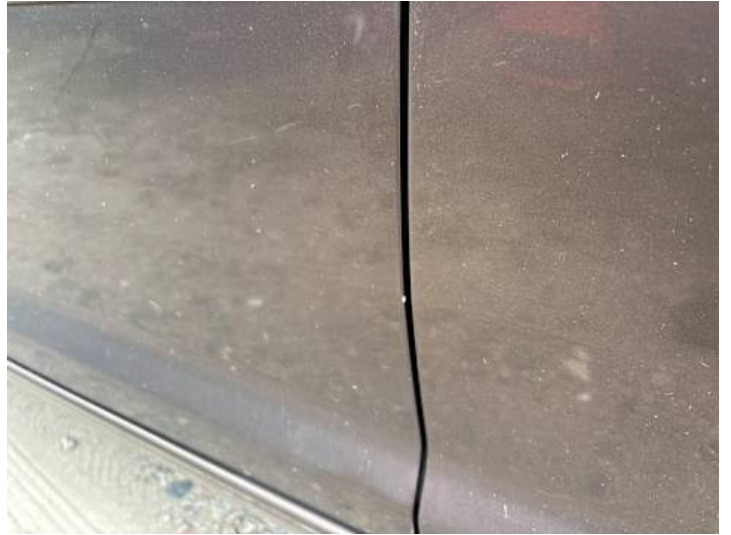
Fahrtür (Lackschaden)

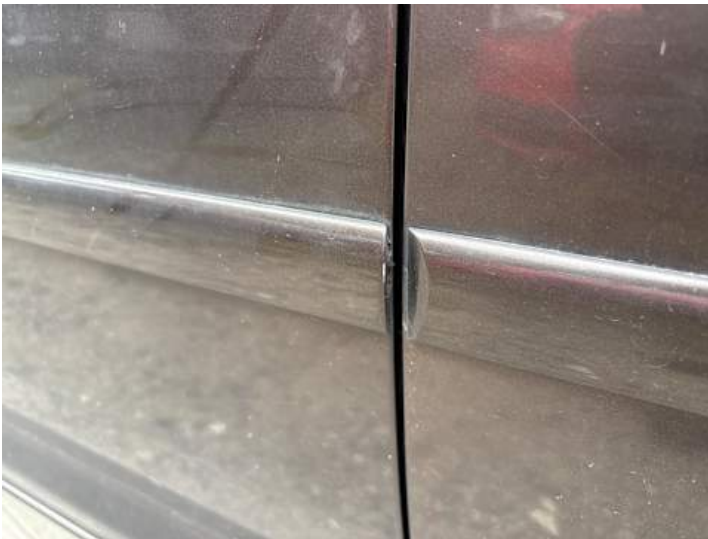
Fahrtür (Lackschaden)

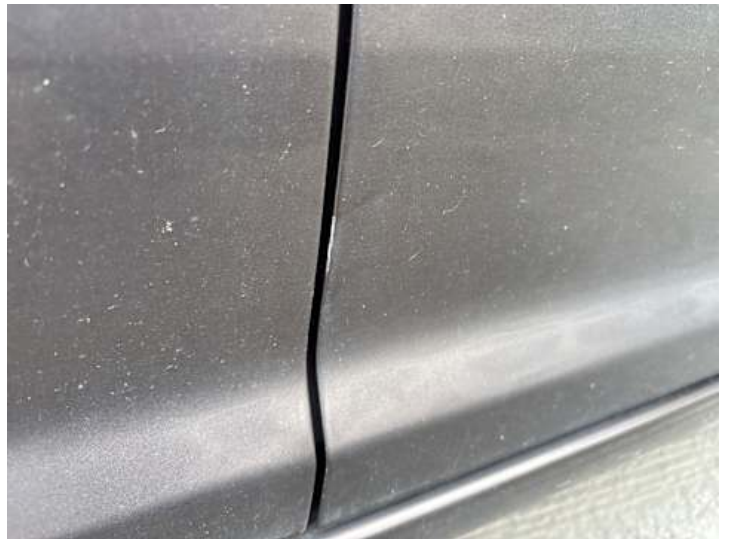
Beifahrtür (Lackschaden)

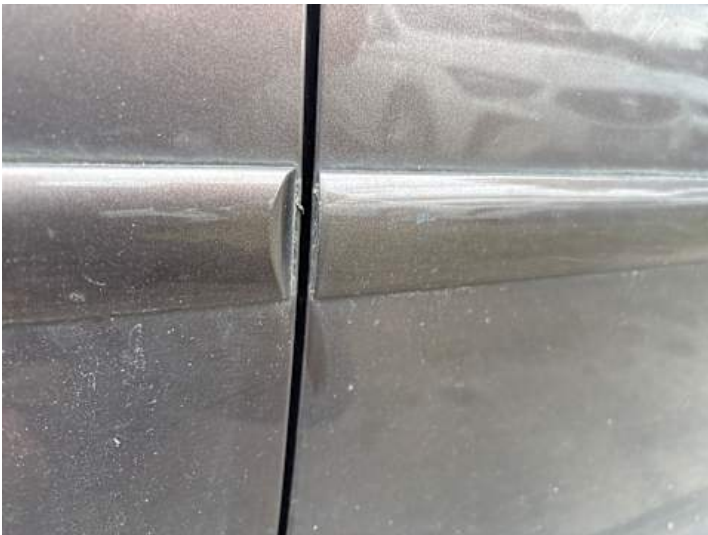
Beifahrtür (Lackschaden)

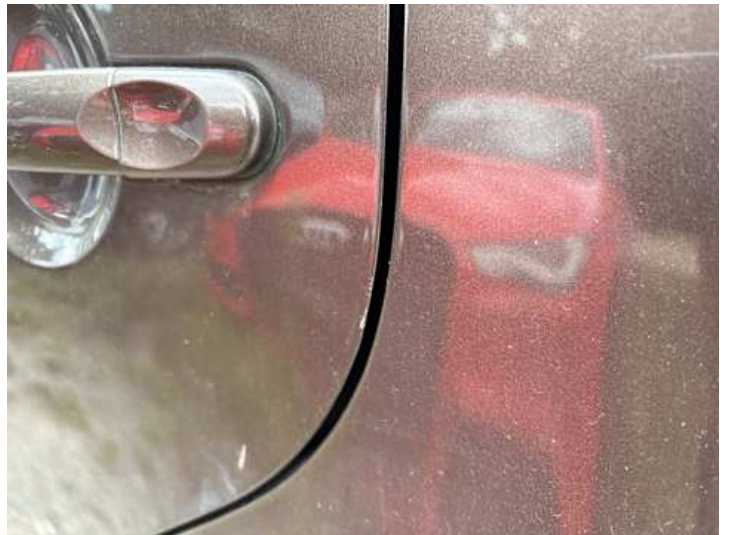
Türe hinten links (Lackschaden)

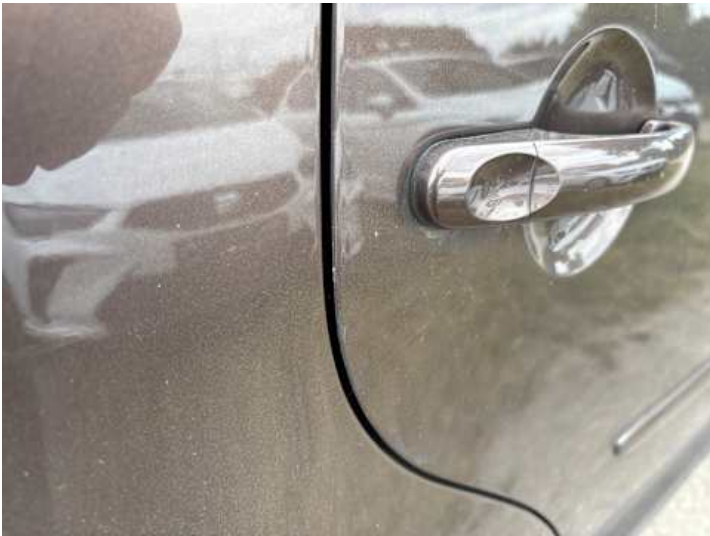
Türe hinten rechts (Lackschaden, Kratzer)

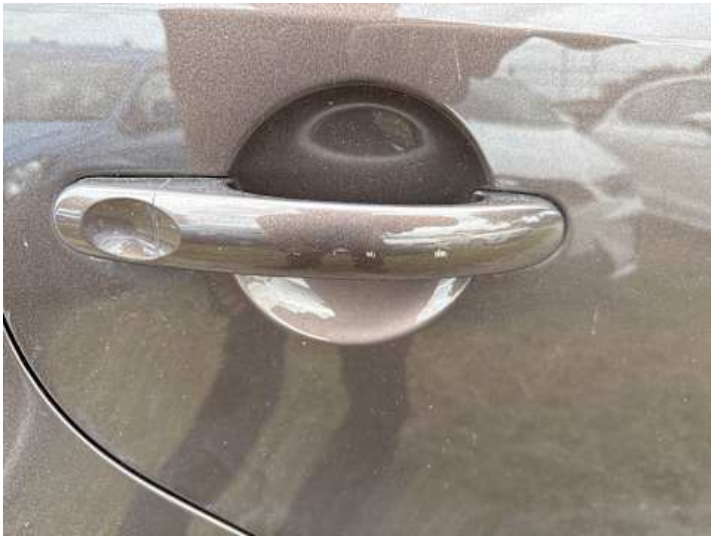
Türe hinten rechts (Lackschaden, Kratzer)

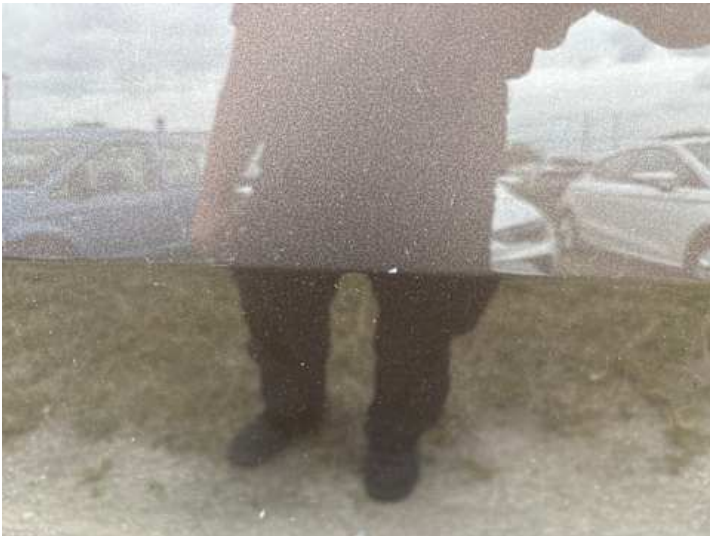
Türe hinten rechts (Lackschaden, Kratzer)

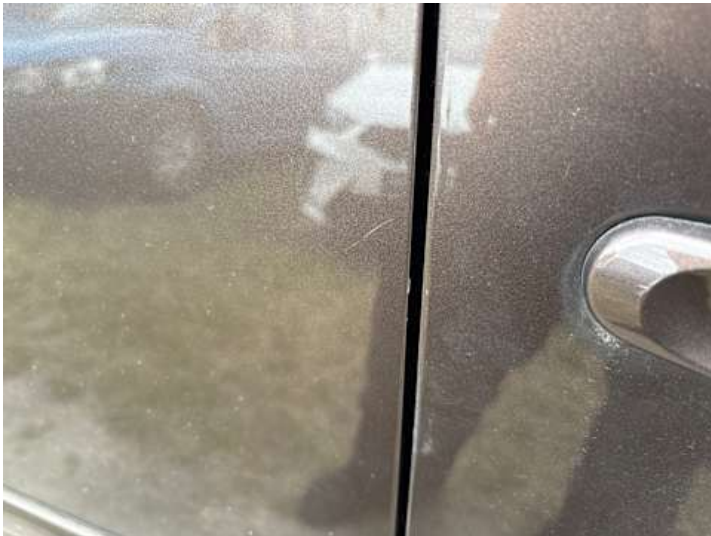
Türe hinten rechts (Lackschaden, Kratzer)

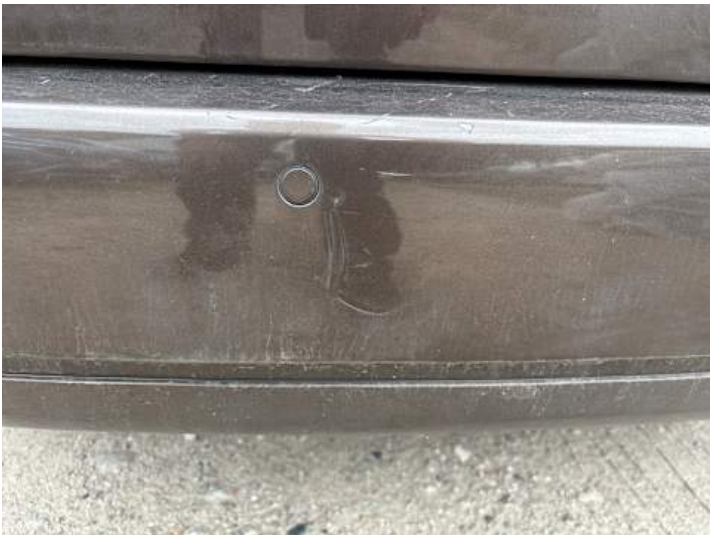
Stoßstange hinten (Lackschaden, Kratzer)

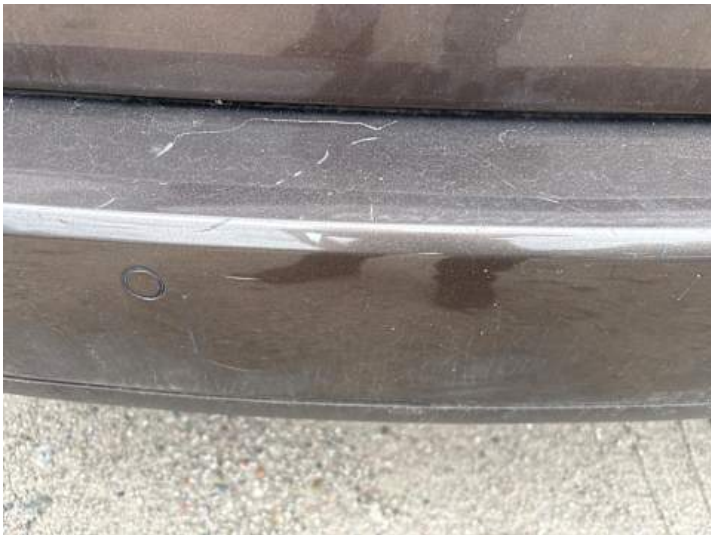
Stoßstange hinten (Lackschaden, Kratzer)

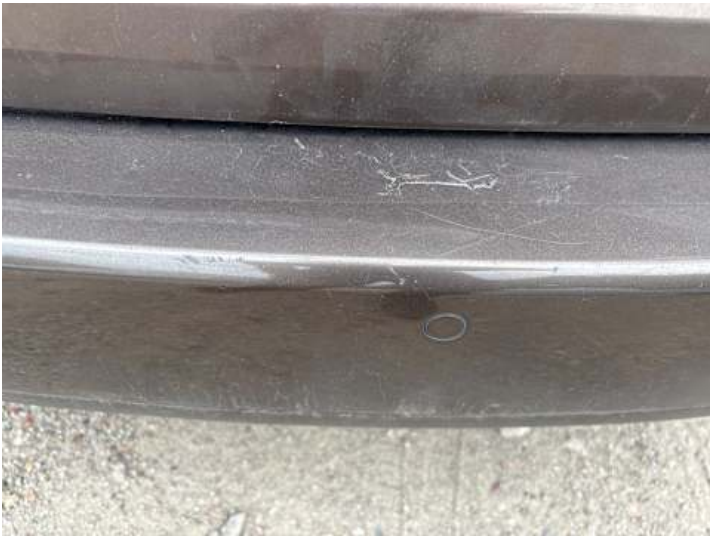
Stoßstange hinten (Lackschaden, Kratzer)

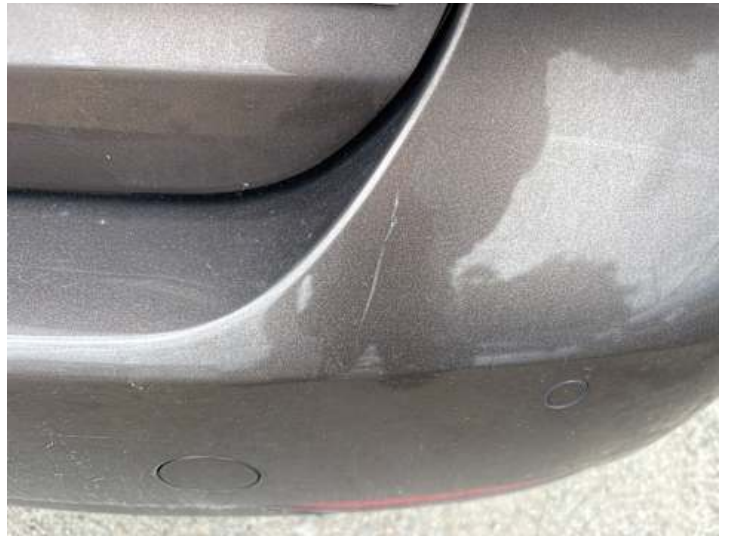
Stoßstange hinten (Lackschaden, Kratzer)

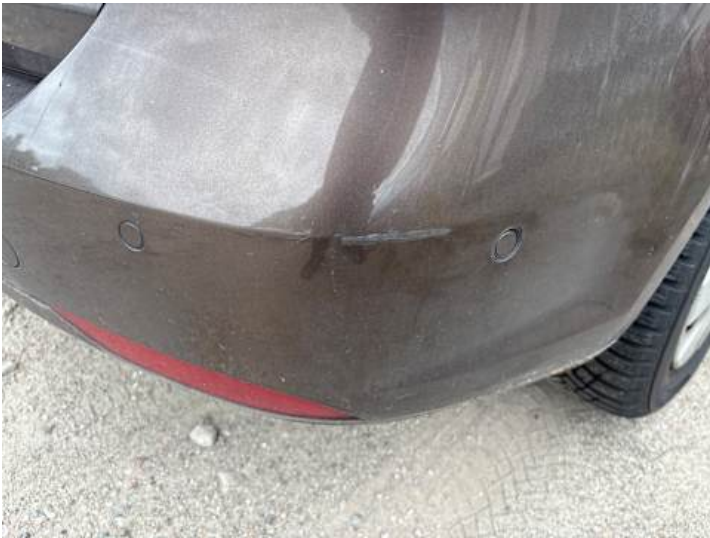
Stoßstange hinten (Lackschaden, Kratzer)

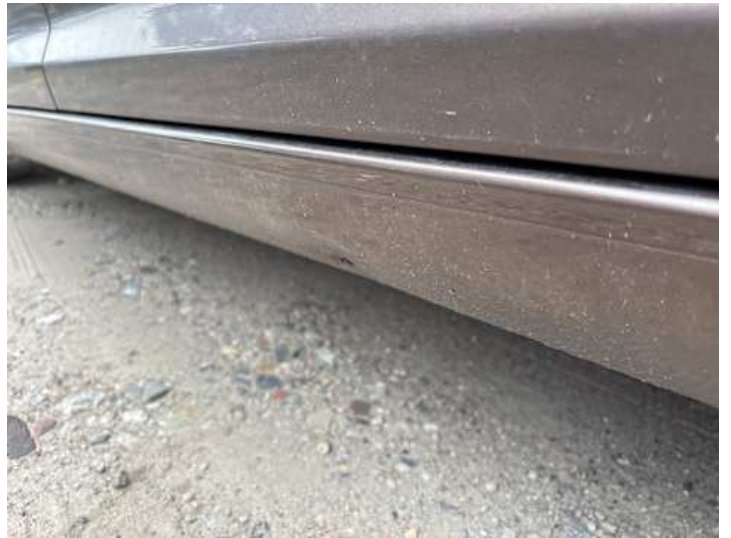
Schweller links (Verformung, Riss/Bruch)

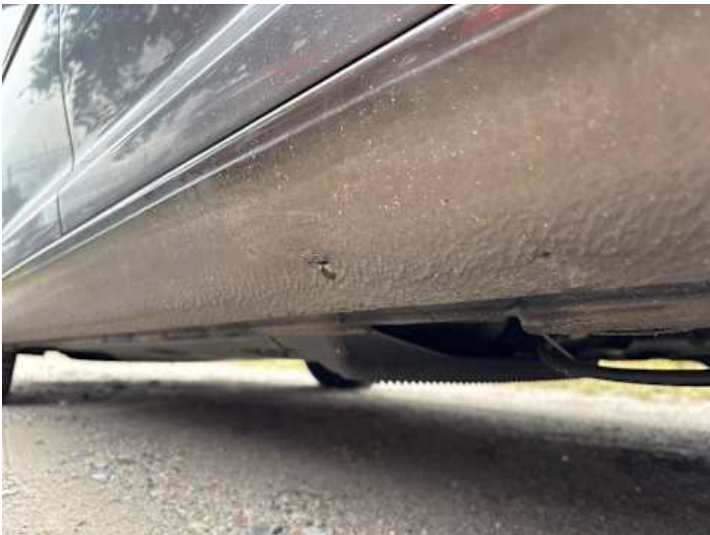
Schweller links (Verformung, Riss/Bruch)

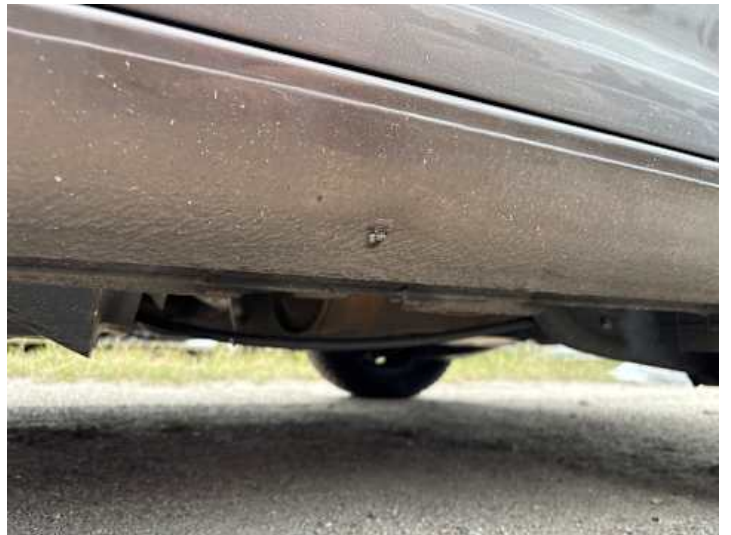
Schweller links (Verformung, Riss/Bruch)

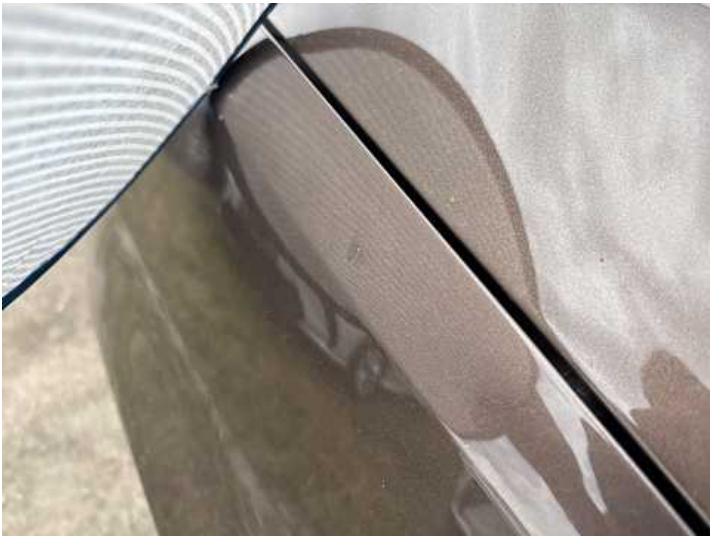
Kotflügel vorne rechts (Kratzer, Delle)

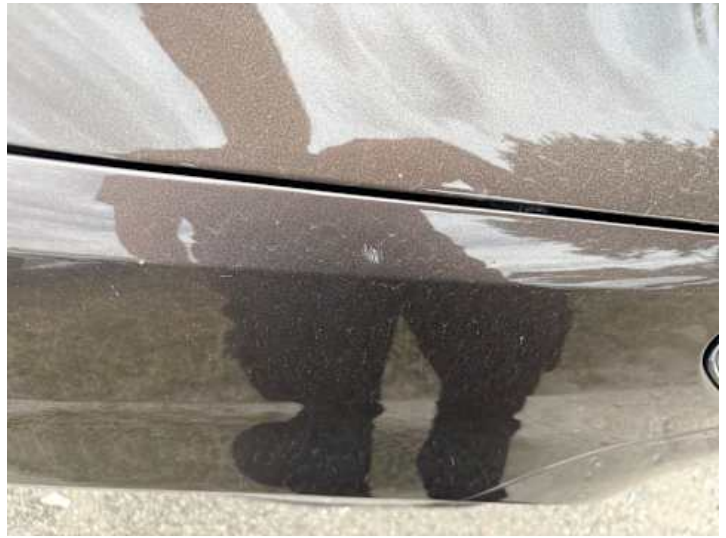
Kotflügel vorne rechts (Kratzer, Delle)

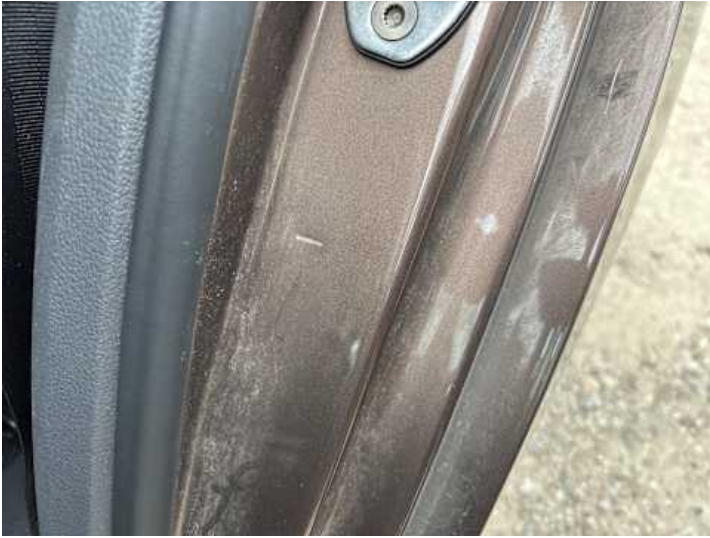
Seitenteil hinten links (Lackschaden, Delle)

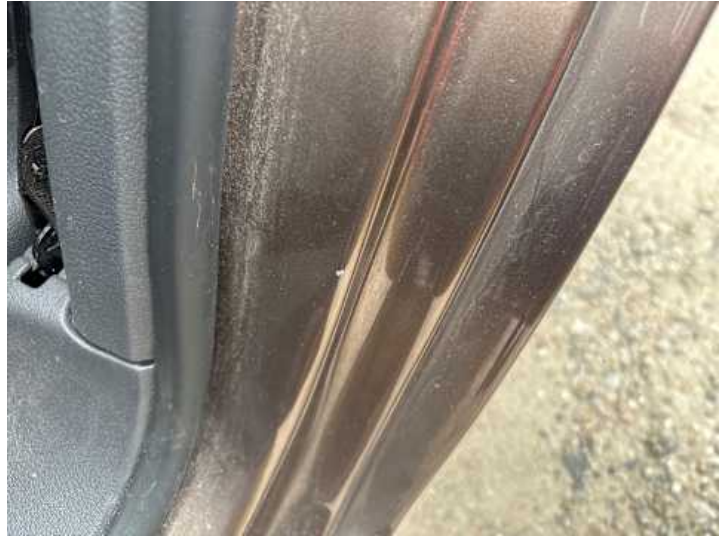
Seitenteil hinten links (Lackschaden, Delle)

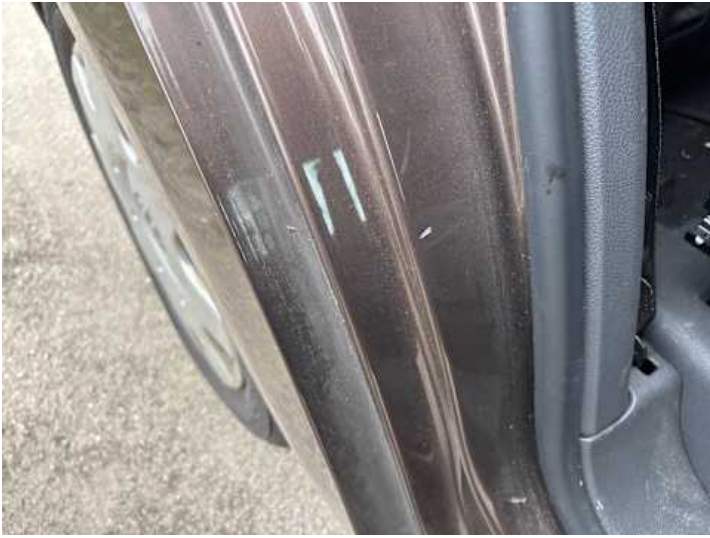
Seitenteil hinten rechts (Lackschaden, Delle)

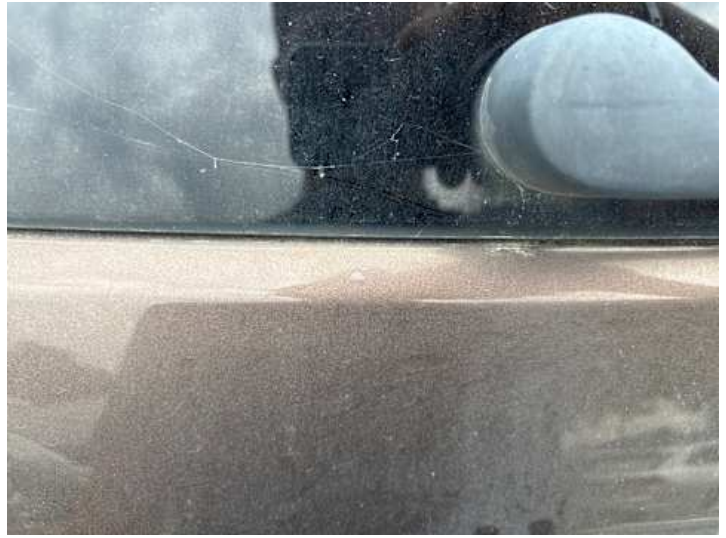
Heckklappe (Lackschaden)

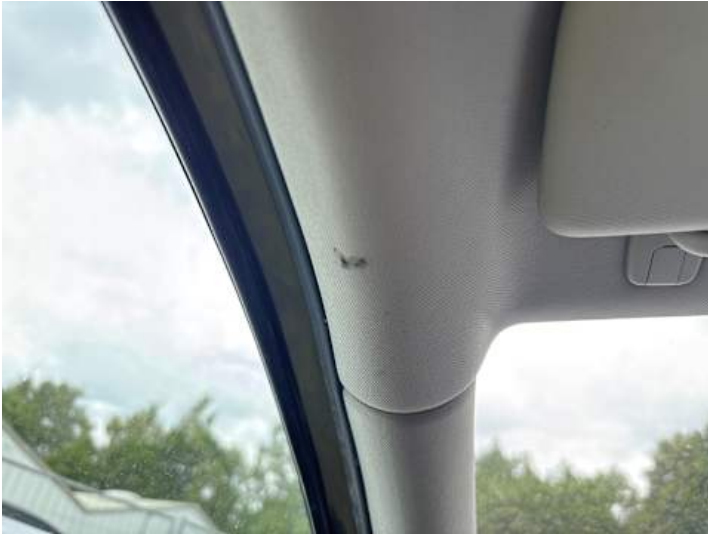
Innenraum (Brandloch)

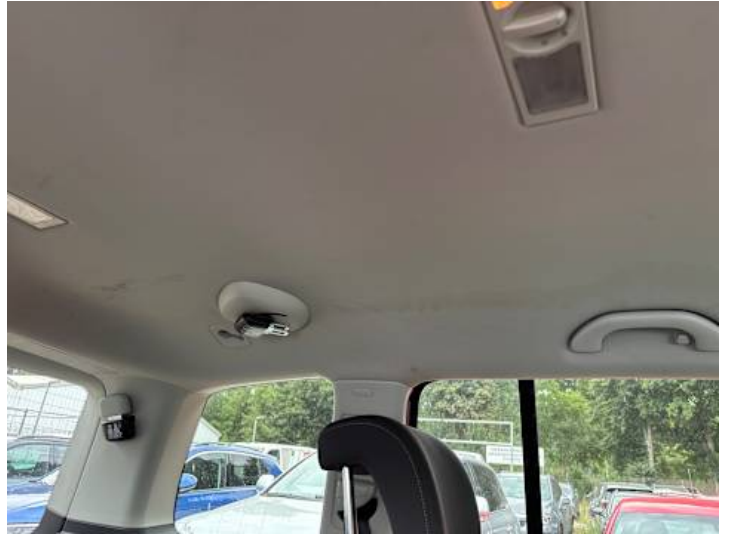
Innenraum (Verschmutzung)

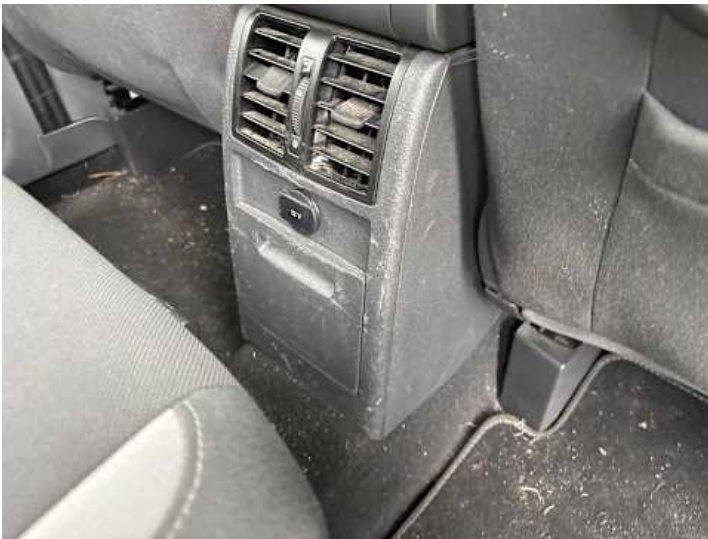
Innenraum (Kratzer)

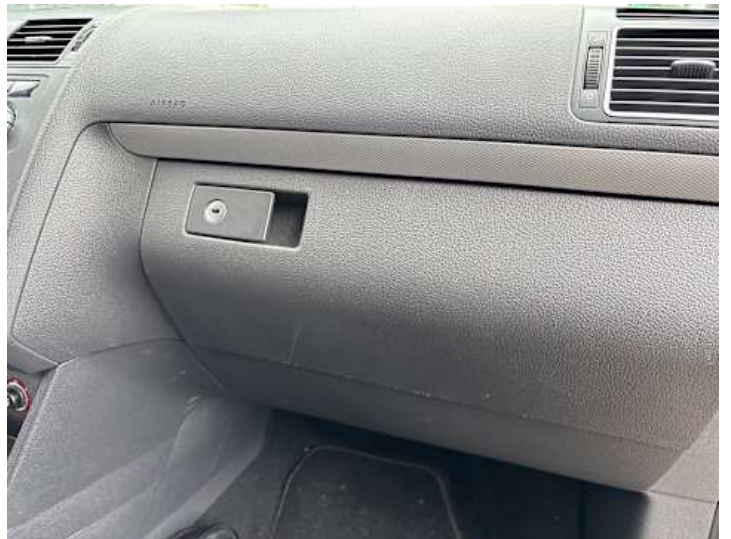
Innenraum (Kratzer)

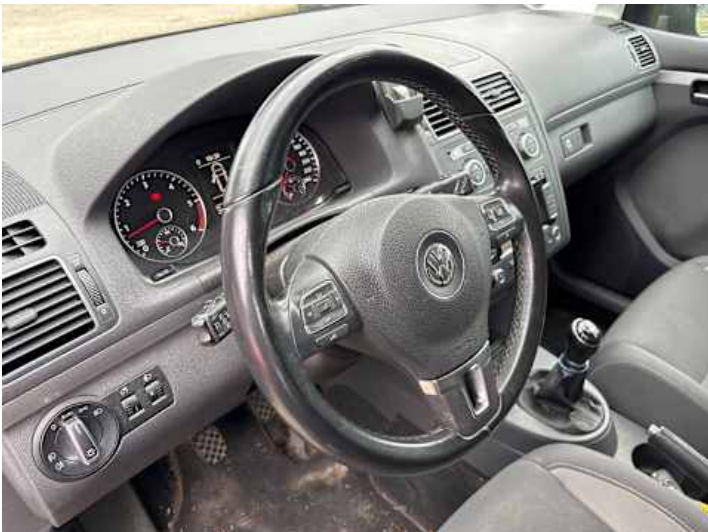
Innenraum (Verschleiß)
