## Opel Astra Edition

EZ 07/2008 | Limousine | Diesel | Schaltgetriebe | 320.767km

Fahrzeug aufgenommen am: 17.07.2026

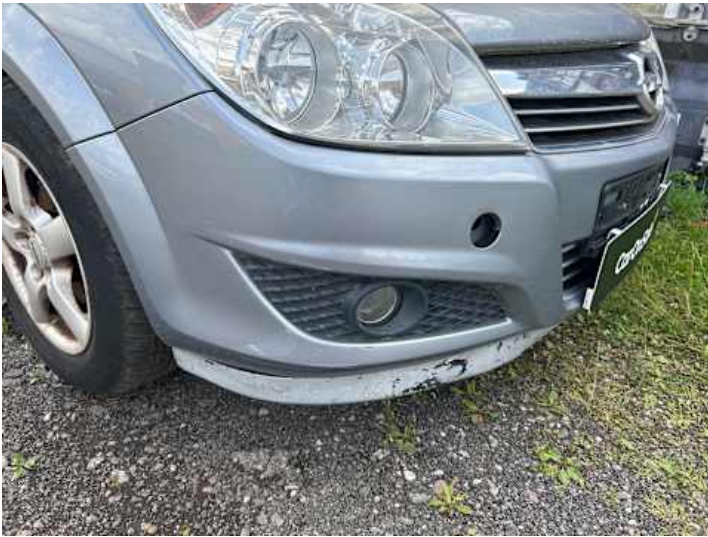
Stoßstange vorne (Riss/Bruch, Lackschaden, Kratzer)

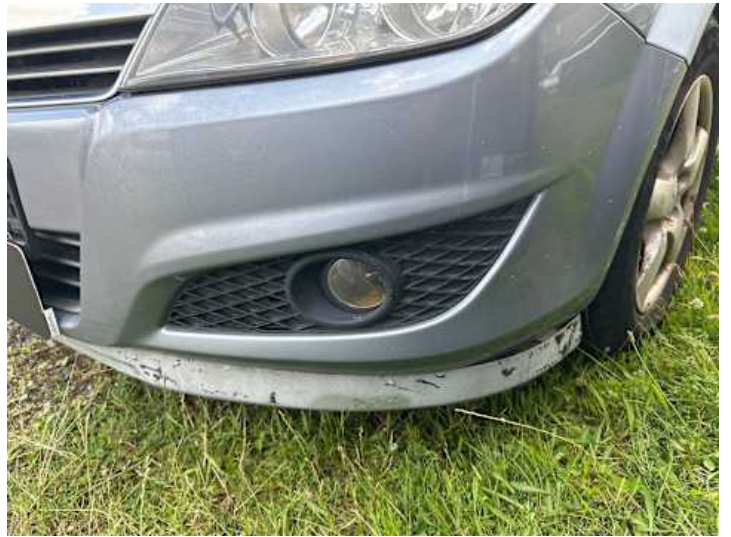
Stoßstange vorne (Riss/Bruch, Lackschaden, Kratzer)

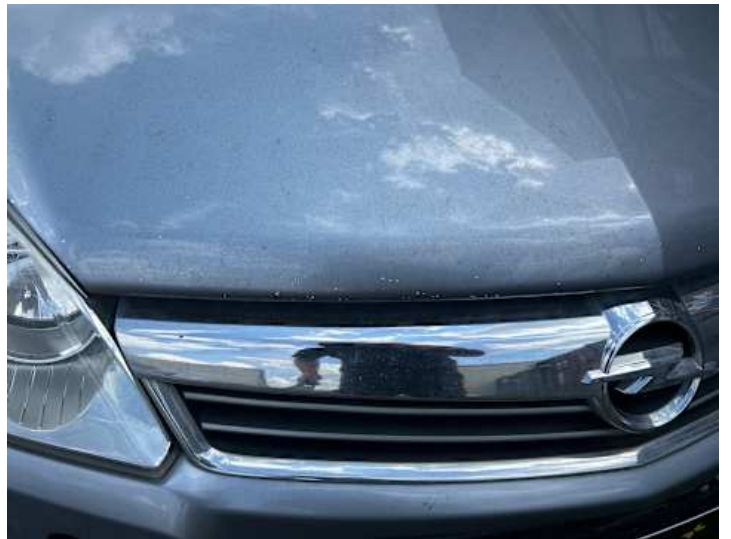
Motorhaube (Delle, Kratzer, Steinschlag)

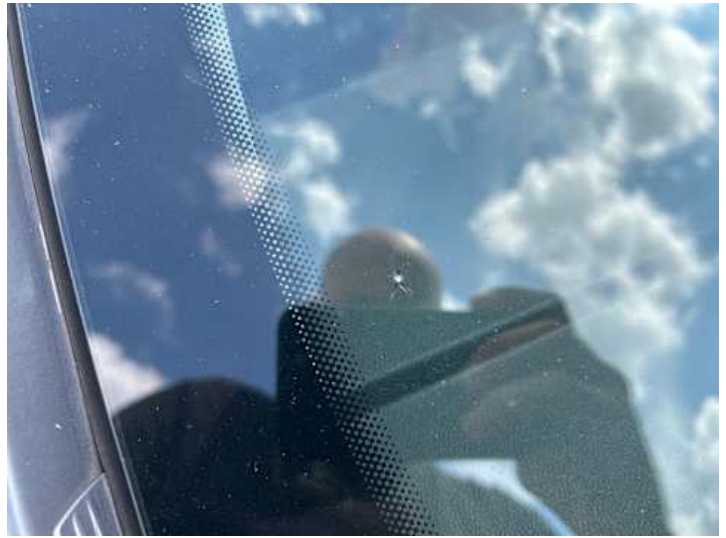
Windschutzscheibe (Riss/Bruch)

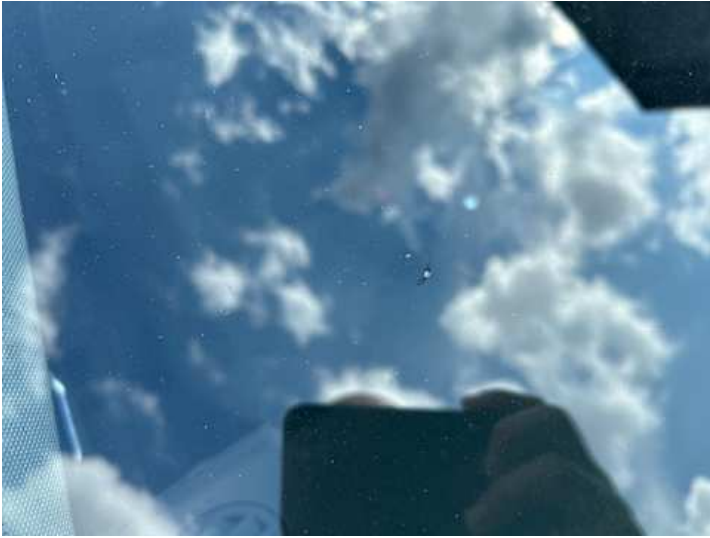
Windschutzscheibe (Riss/Bruch)

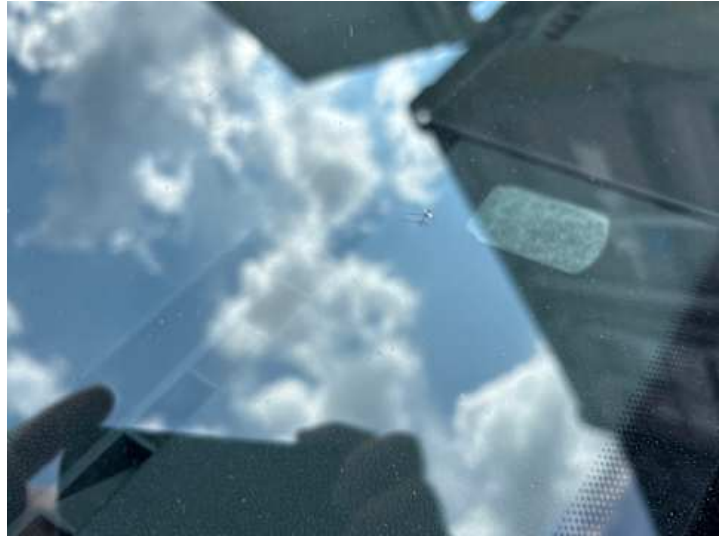
Windschutzscheibe (Riss/Bruch)

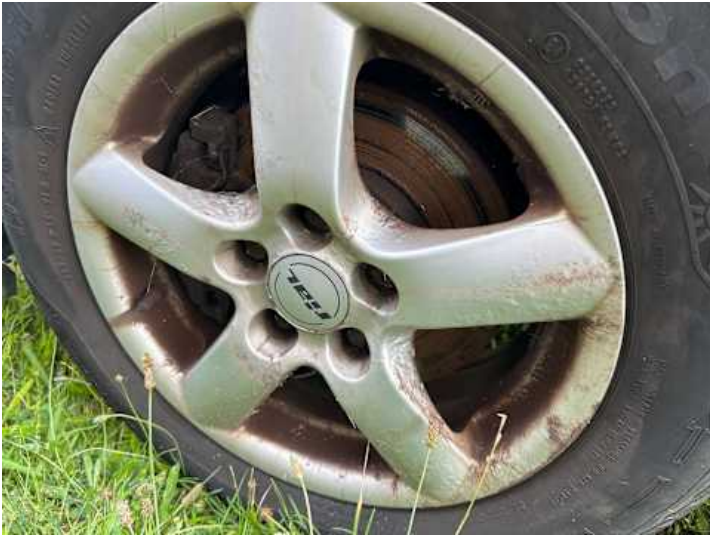
Rad (Rost)

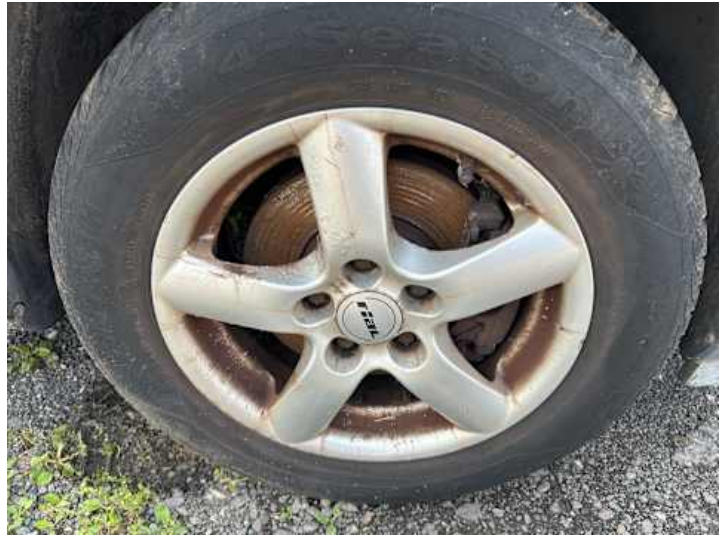
Rad (Rost, vehicle.damage-label.porous)

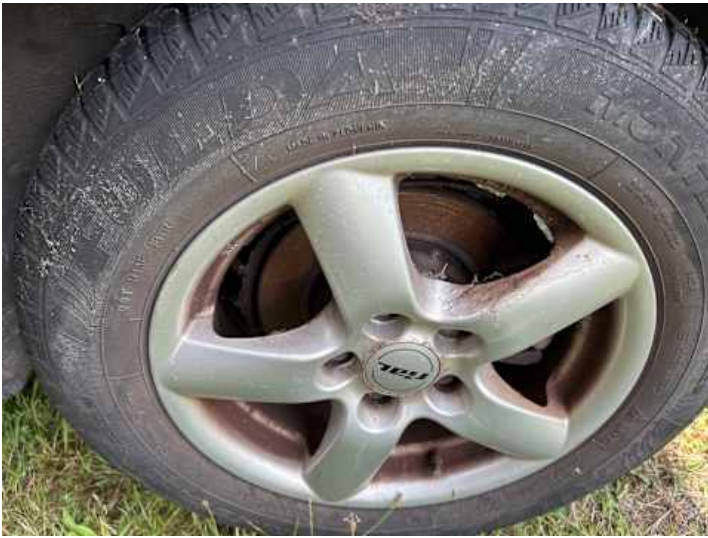
Rad (vehicle.damage-label.porous, Rost)

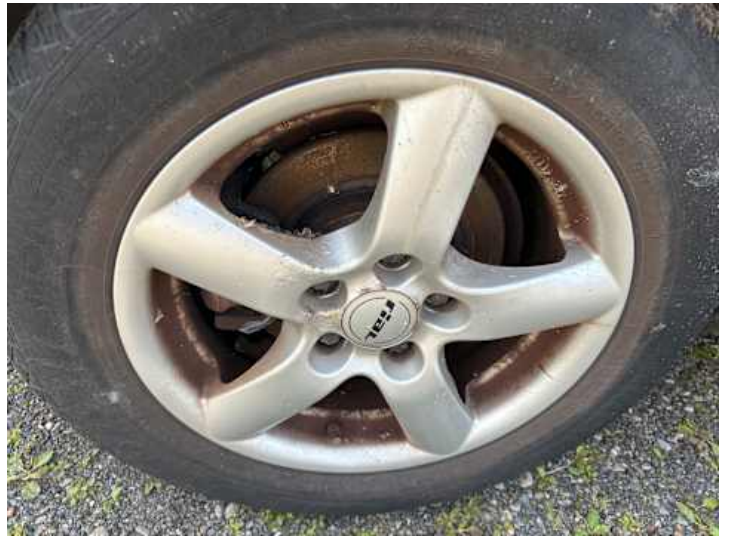
Rad (Rost, vehicle.damage-label.porous)

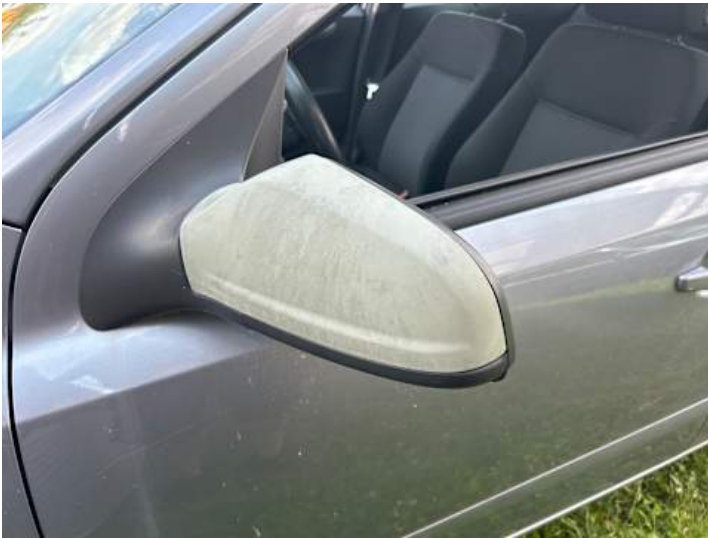
Fahrtür (Kratzer, Delle, Lackschaden)

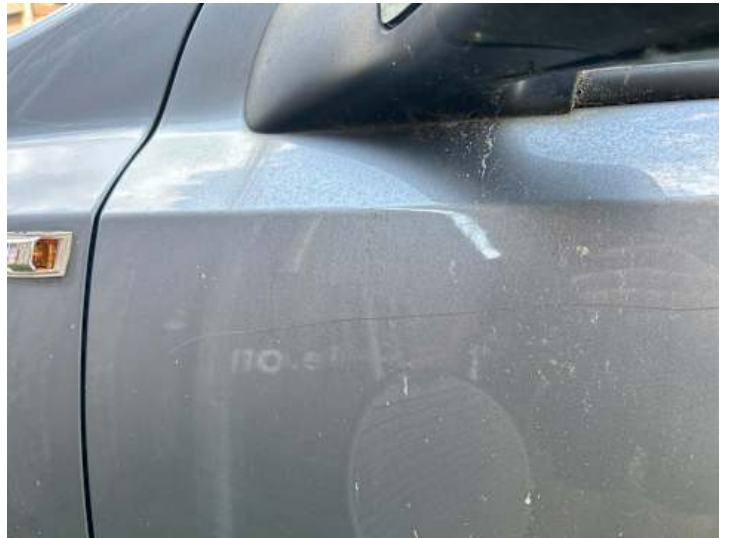
Fahrtür (Kratzer, Delle, Lackschaden)

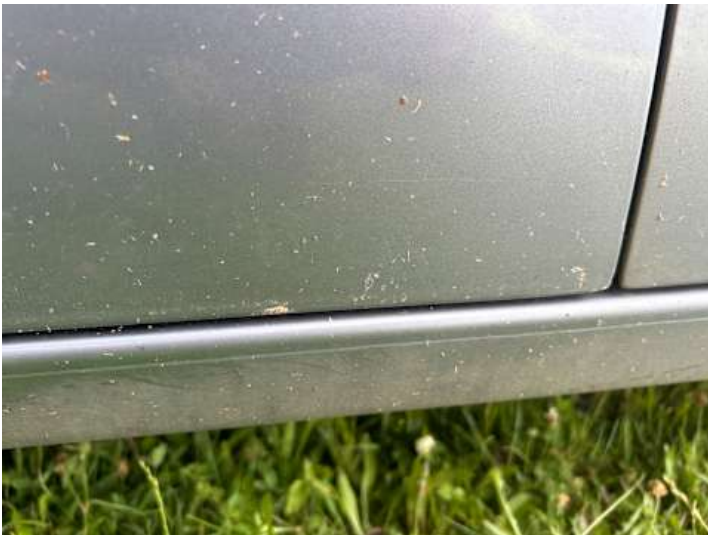
Fahrtür (Kratzer, Delle, Lackschaden)

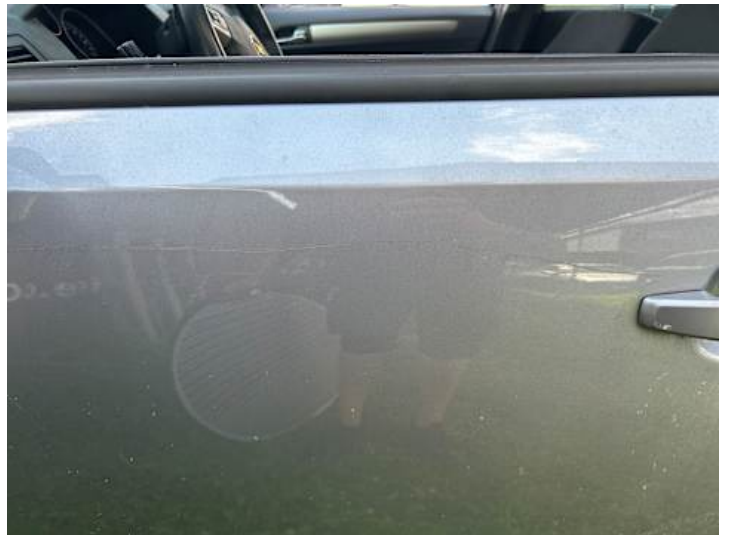
Fahrtür (Kratzer, Delle, Lackschaden)

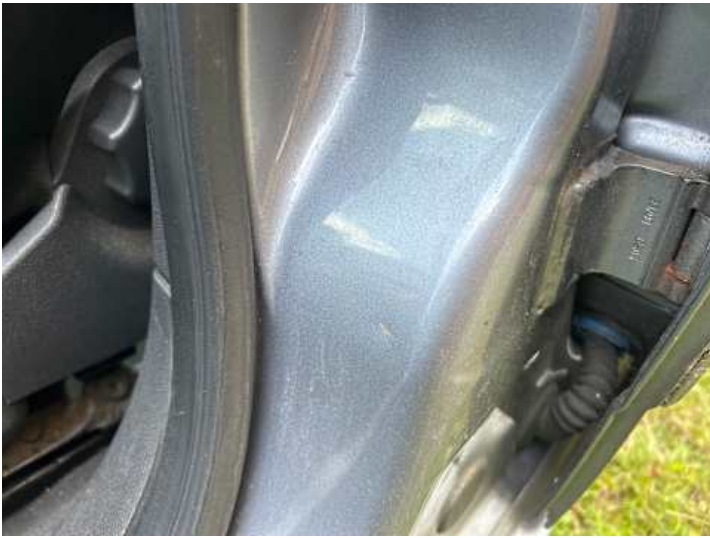
Fahrrertür (Kratzer, Delle, Lackschaden)

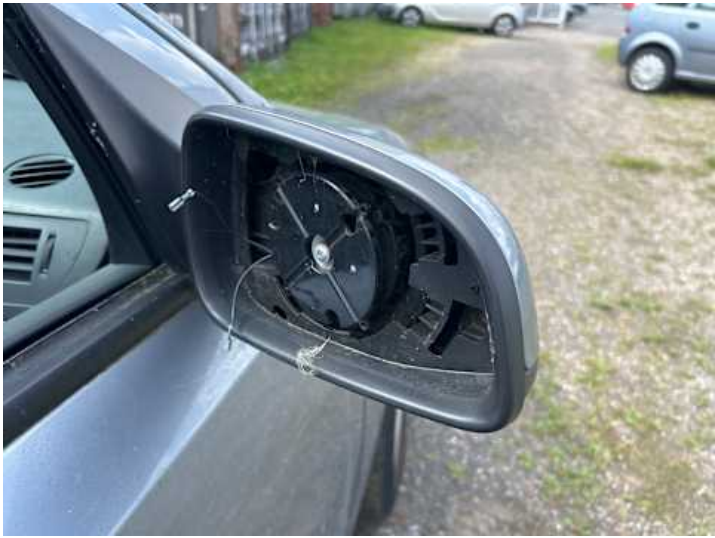
Beifahrertür (Kratzer, Lackschaden, Riss/Bruch)

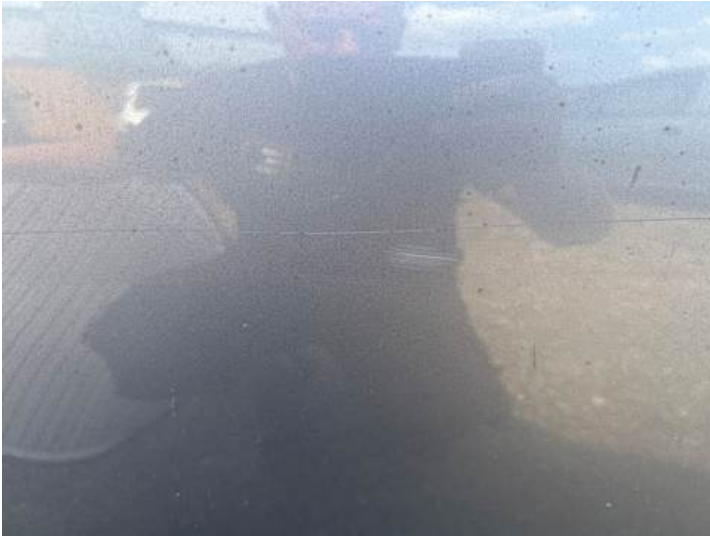
Beifahrertür (Kratzer, Lackschaden, Riss/Bruch)

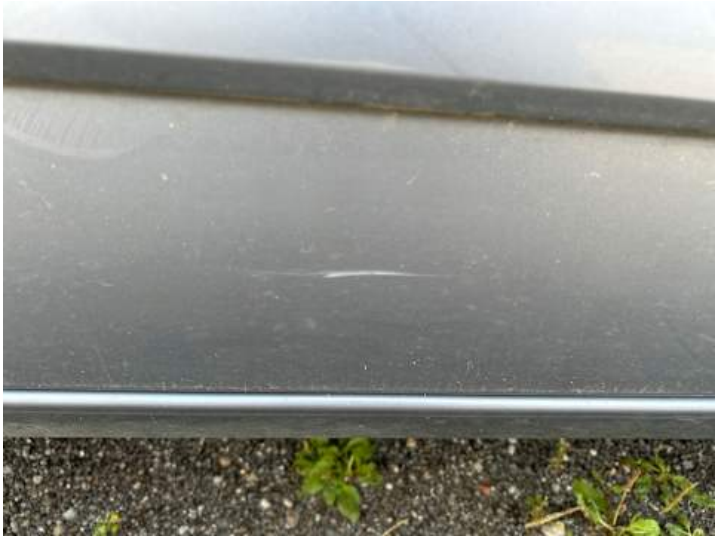
Beifahrertür (Kratzer, Lackschaden, Riss/Bruch)

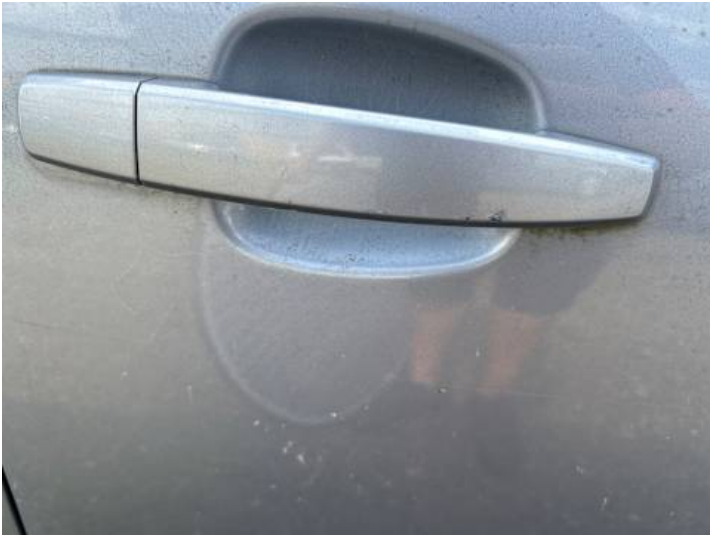
Beifahrertür (Kratzer, Lackschaden, Riss/Bruch)

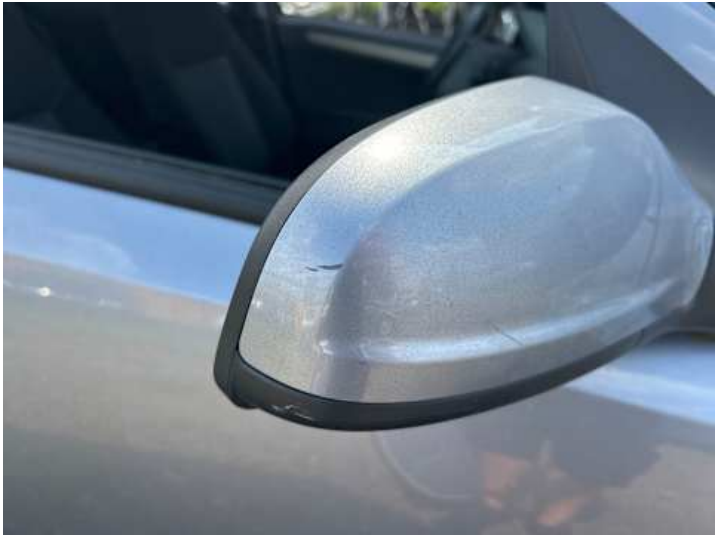
Beifahrertür (Kratzer, Lackschaden, Riss/Bruch)

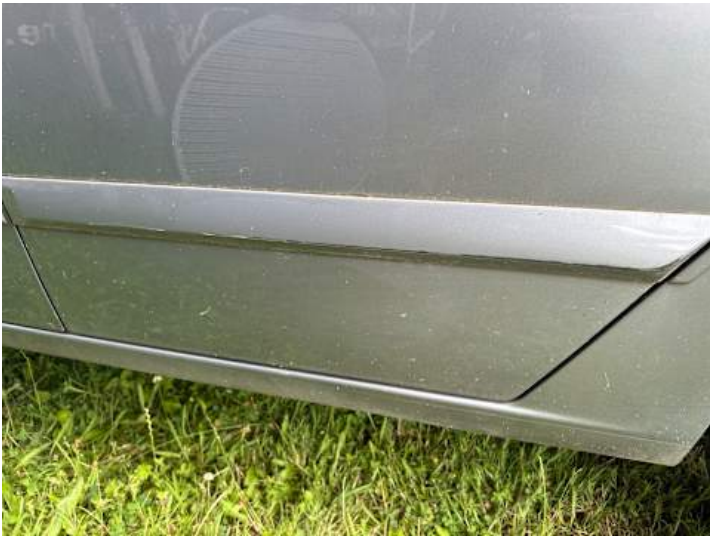
Türe hinten links (Kratzer)

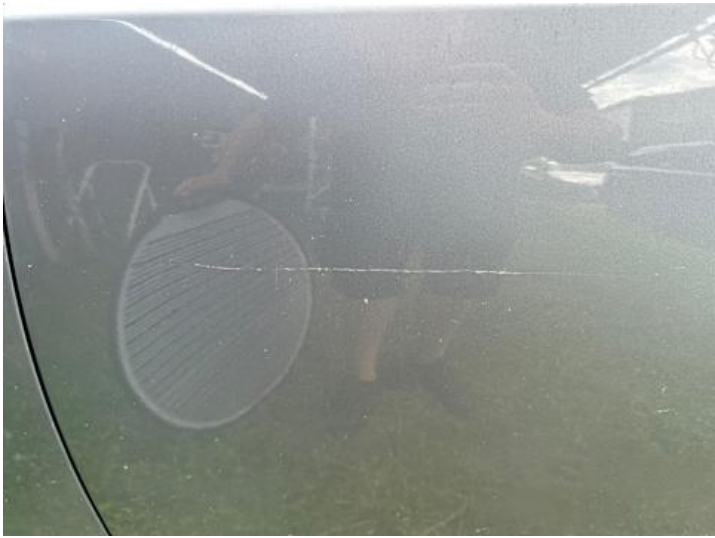
Türe hinten links (Kratzer)

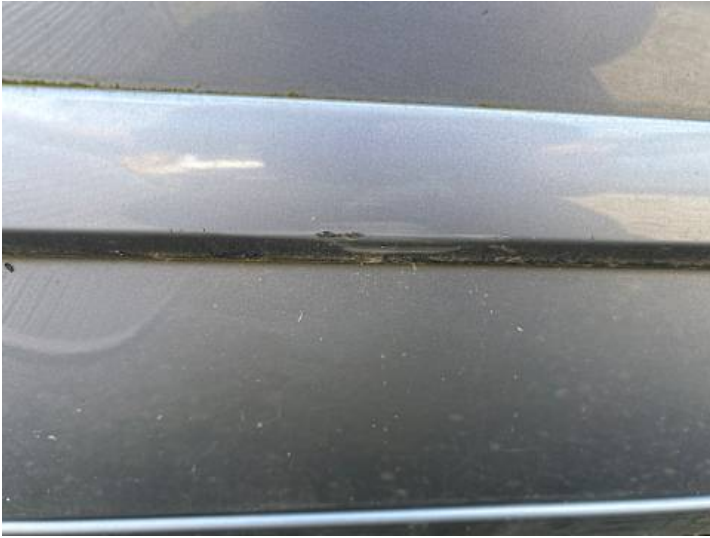
Türe hinten rechts (Kratzer, Lackschaden)

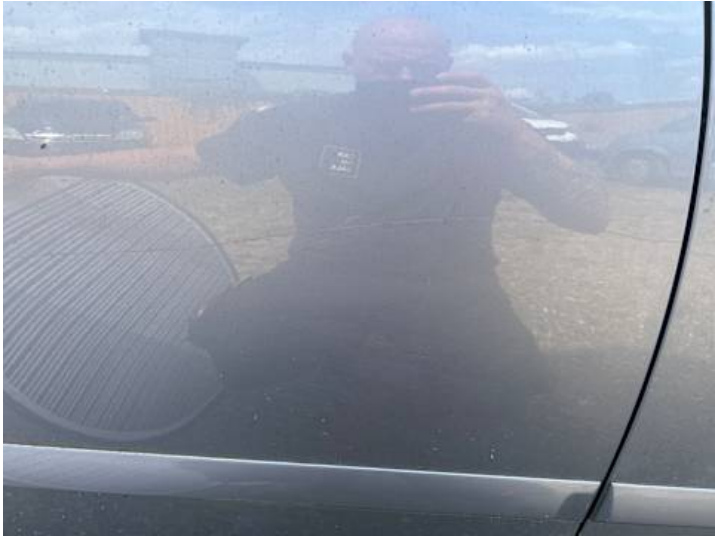
Türe hinten rechts (Kratzer, Lackschaden)

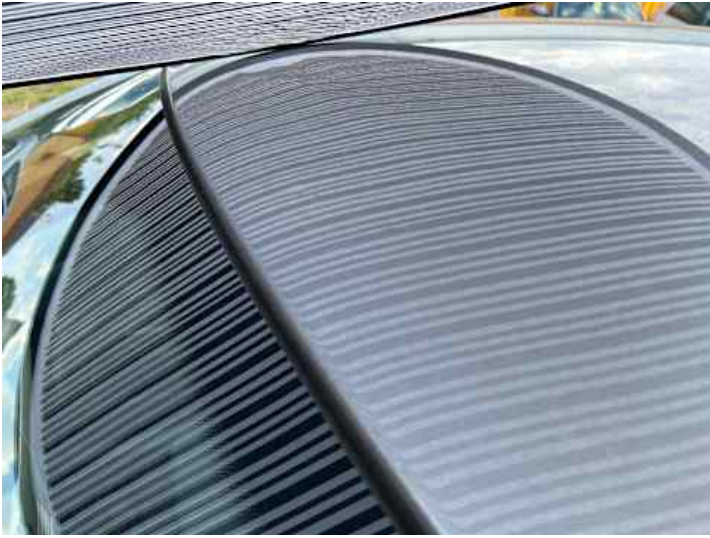
Dach (Lackschaden, Steinschlag)

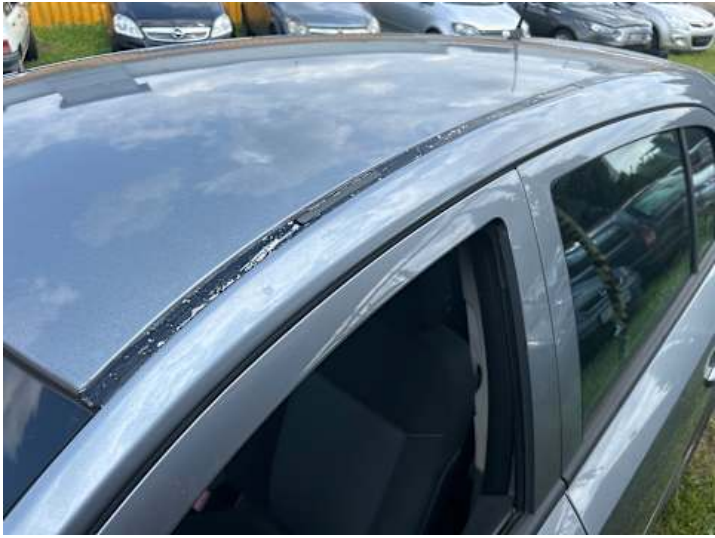
Dach (Lackschaden, Steinschlag)

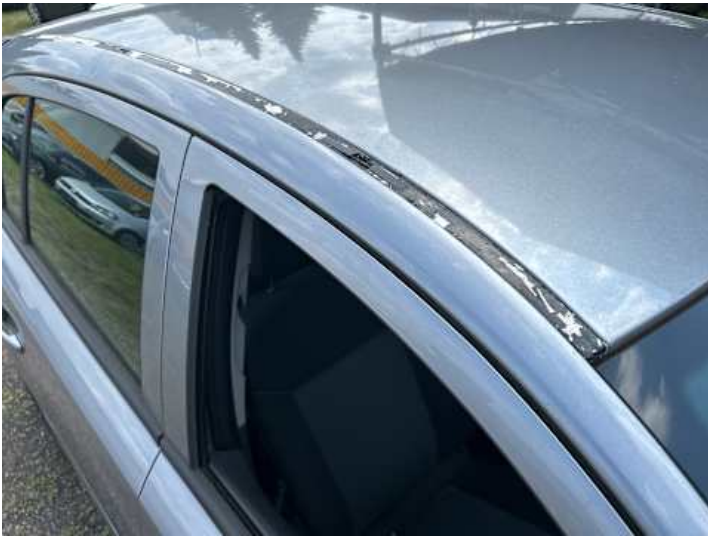
Dach (Lackschaden, Steinschlag)

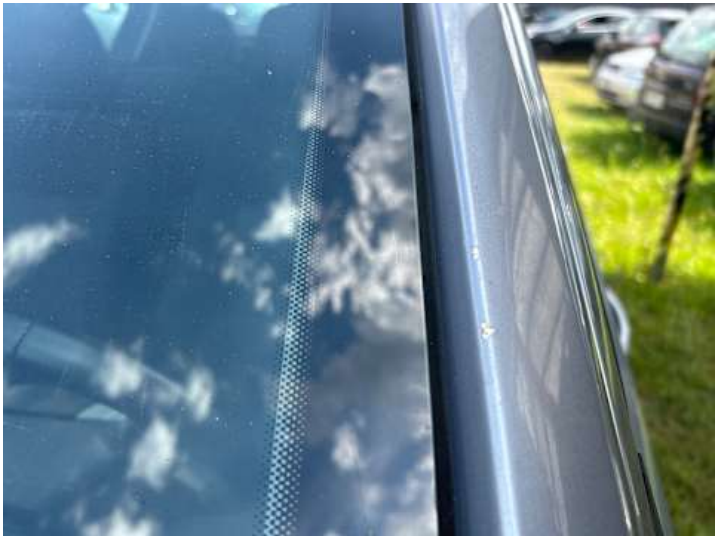
Dach (Lackschaden, Steinschlag)

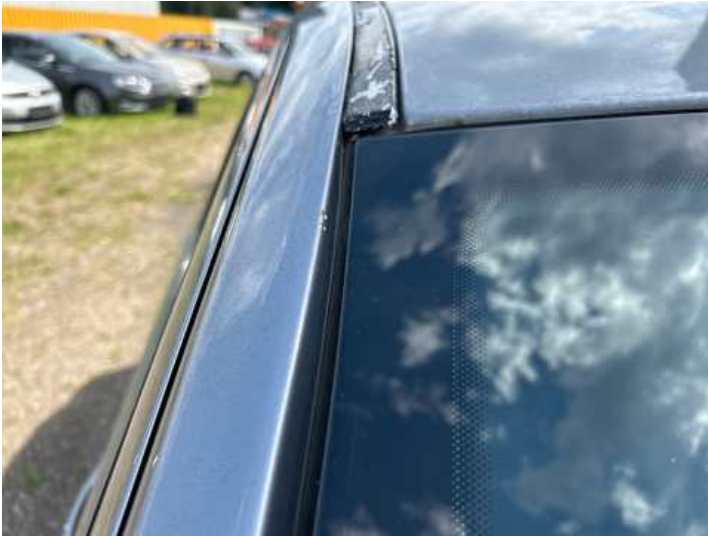
Dach (Lackschaden, Steinschlag)

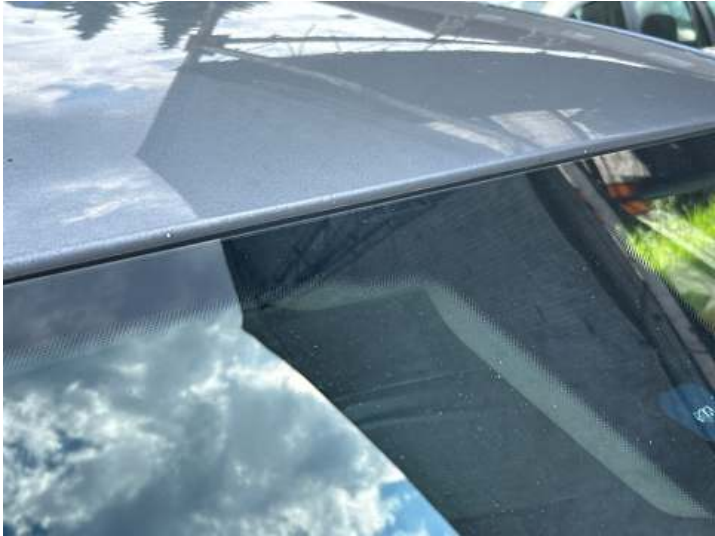
Dach (Lackschaden, Steinschlag)

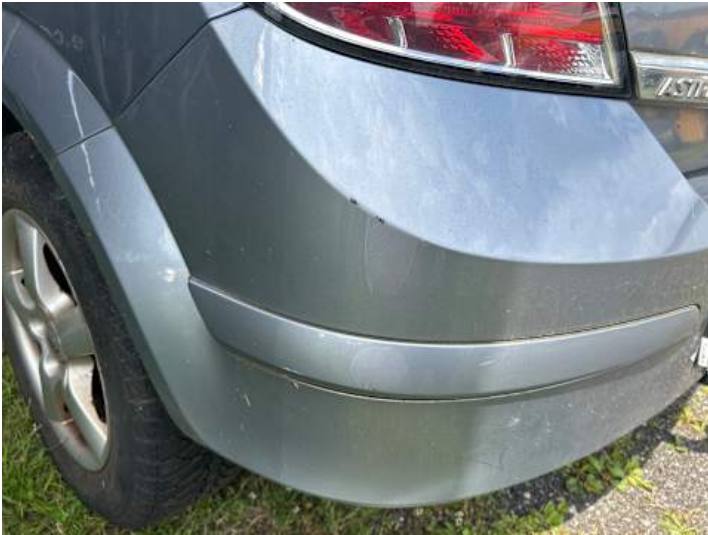
Stoßstange hinten (Kratzer, Lackschaden, Spaltmaße ungenau)

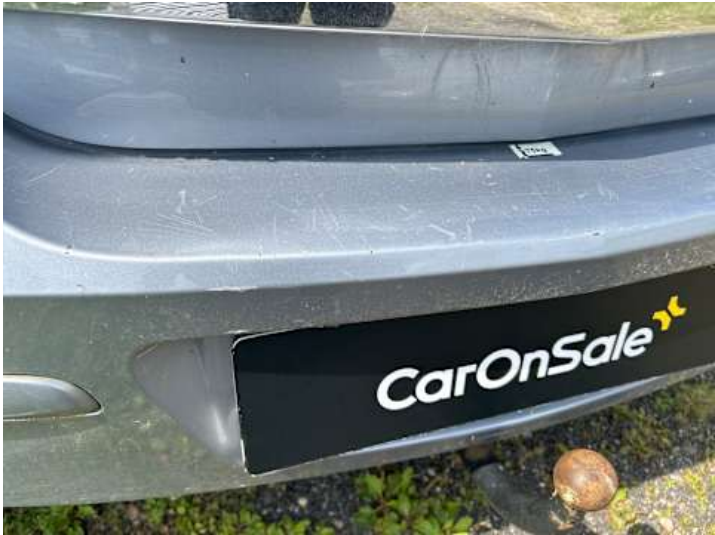
Stoßstange hinten (Kratzer, Lackschaden, Spaltmaße ungenau)

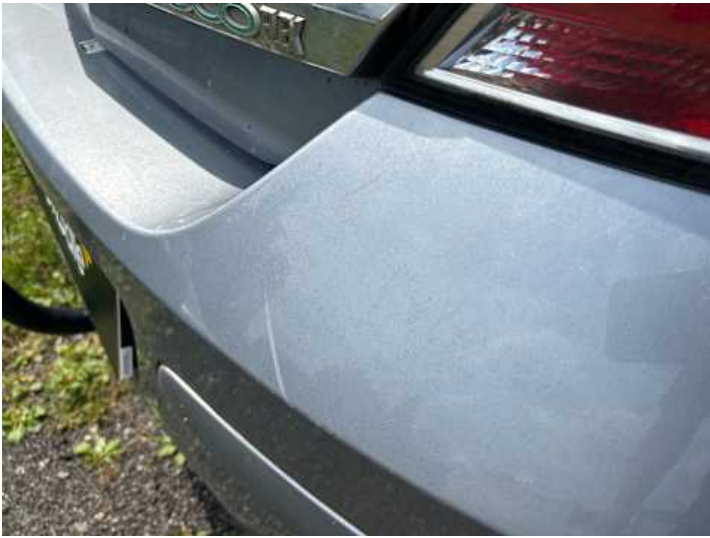
Stoßstange hinten (Kratzer, Lackschaden, Spaltmaße ungenau)

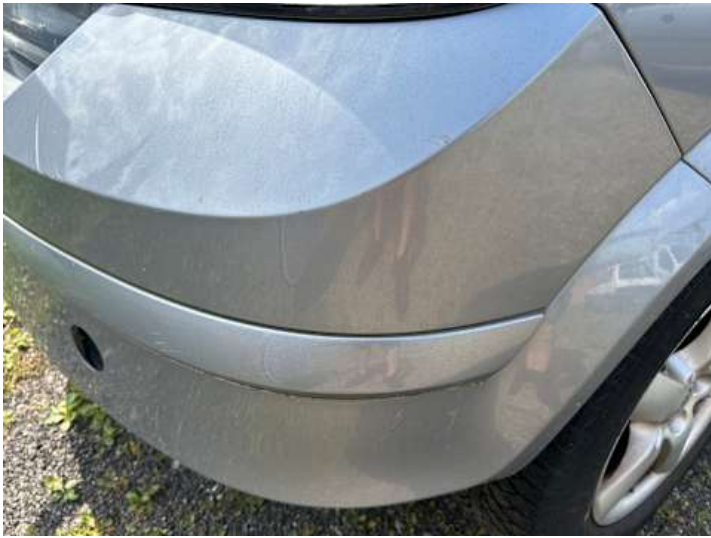
Stoßstange hinten (Kratzer, Lackschaden, Spaltmaße ungenau)

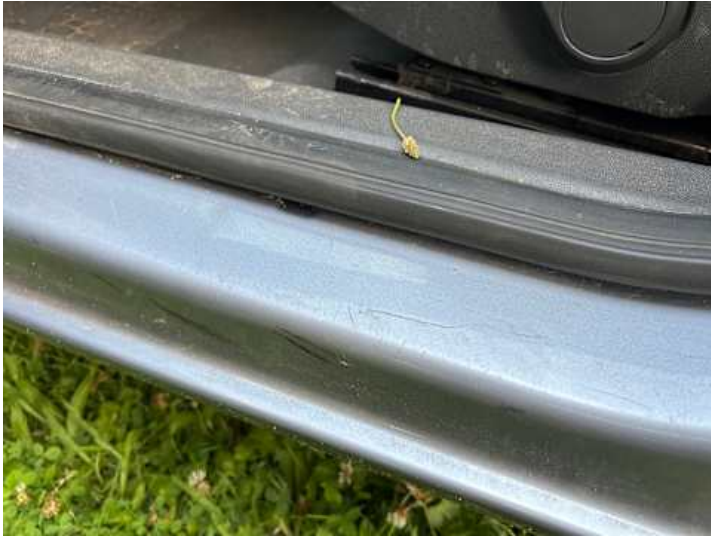
Schweller links (Kratzer)

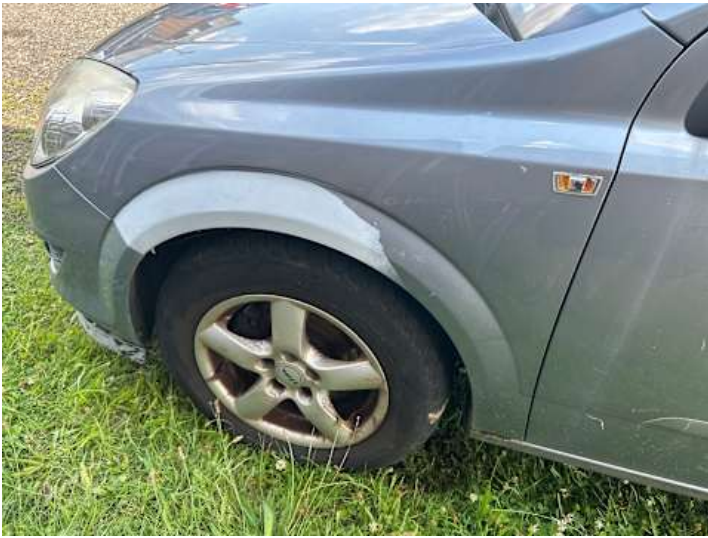
| Fahrzeugteil | Lackschichtdicke (in µm) | Fahrzeugteil | Lackschichtdicke (in µm) |
|---|---|---|---|
| Kotflügel vorne links | 260 | Kotflügel vorne rechts | 195 |

Kotflügel vorne links (Lackschaden, Unsachgemäß instand gesetzt)

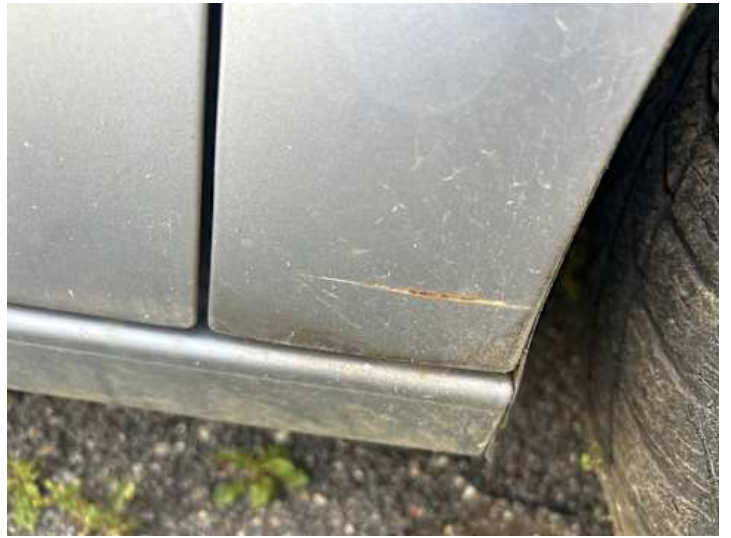
Kotflügel vorne rechts (Steinschlag, Kratzer)

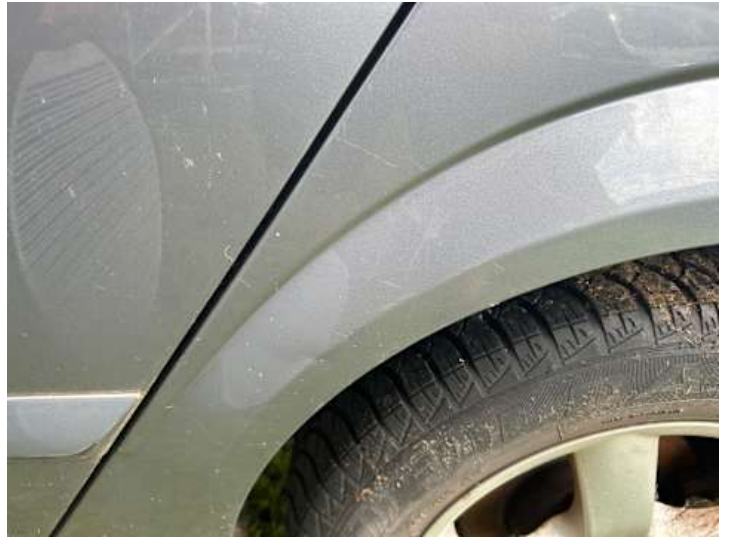
Seitenteil hinten links (Delle, Kratzer)

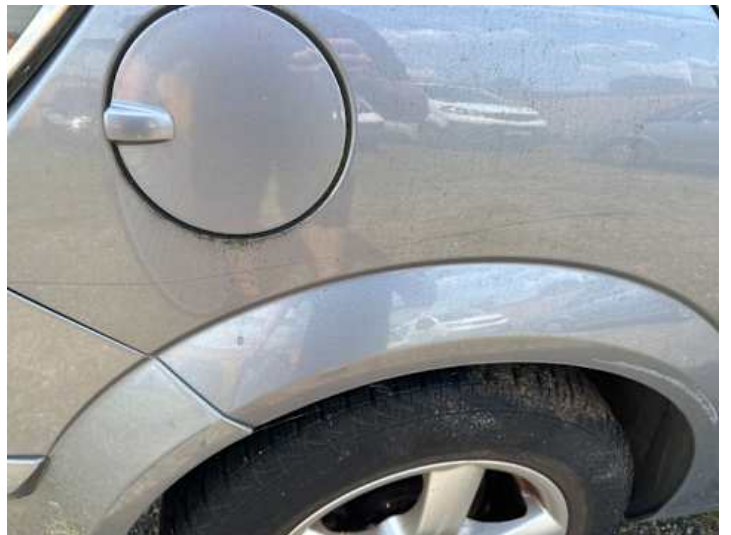
Seitenteil hinten rechts (Lackschaden, Kratzer)

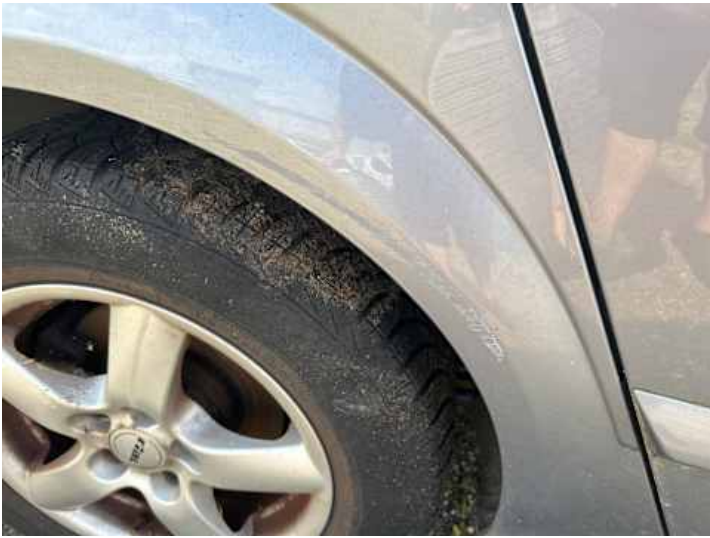
Seitenteil hinten rechts (Lackschaden, Kratzer)

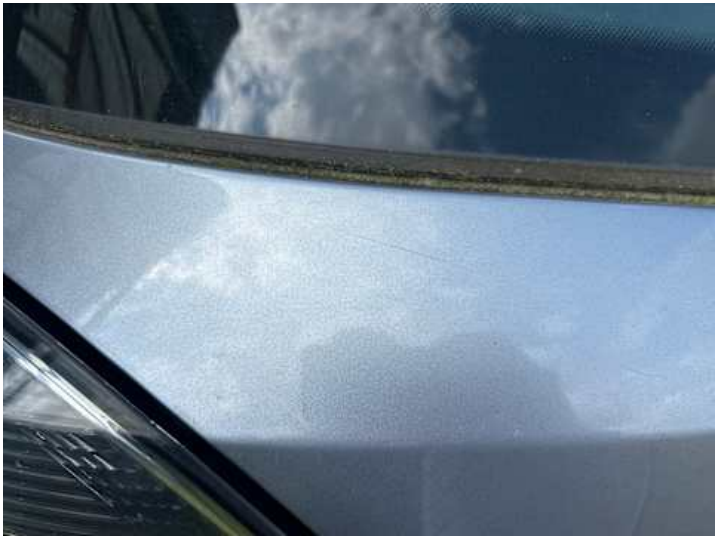
Heckklappe (Delle, Lackschaden, Kratzer)

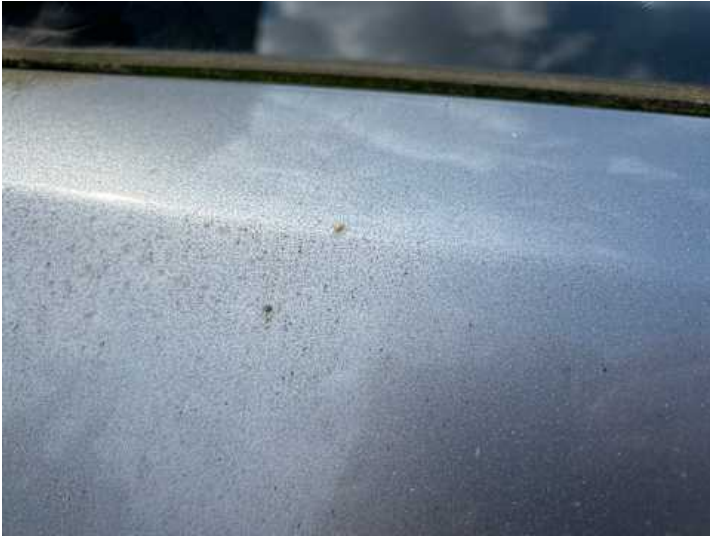
Heckklappe (Delle, Lackschaden, Kratzer)

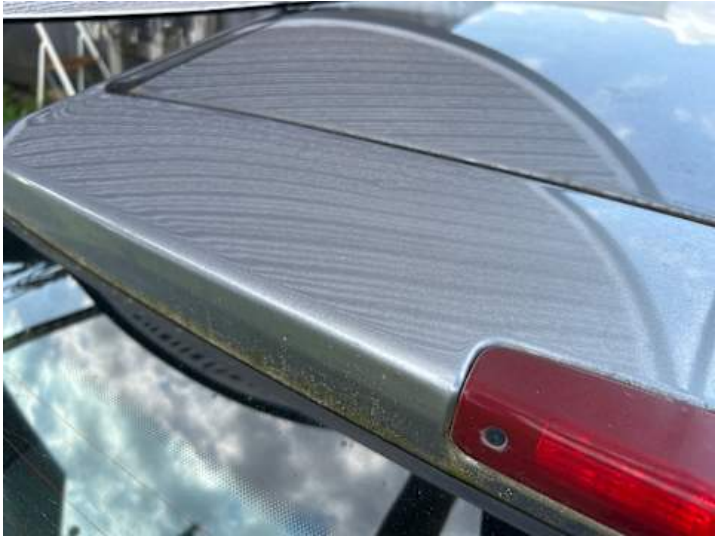
Heckklappe (Delle, Lackschaden, Kratzer)

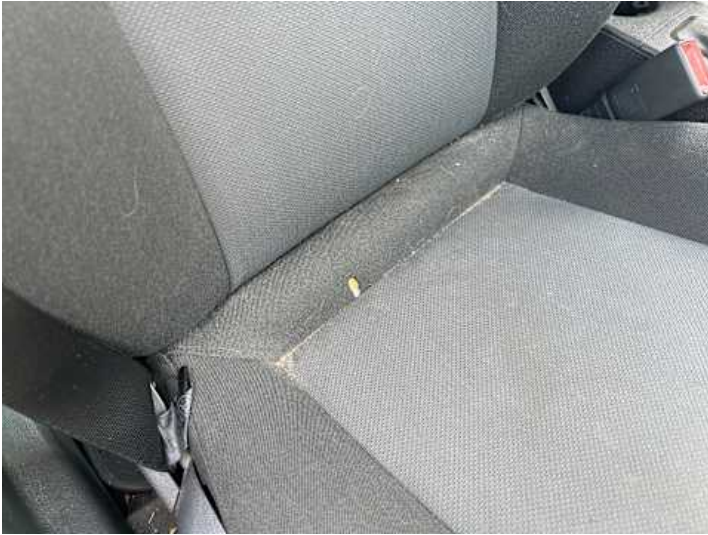
Innenraum (Diverse Schäden, Brandloch)

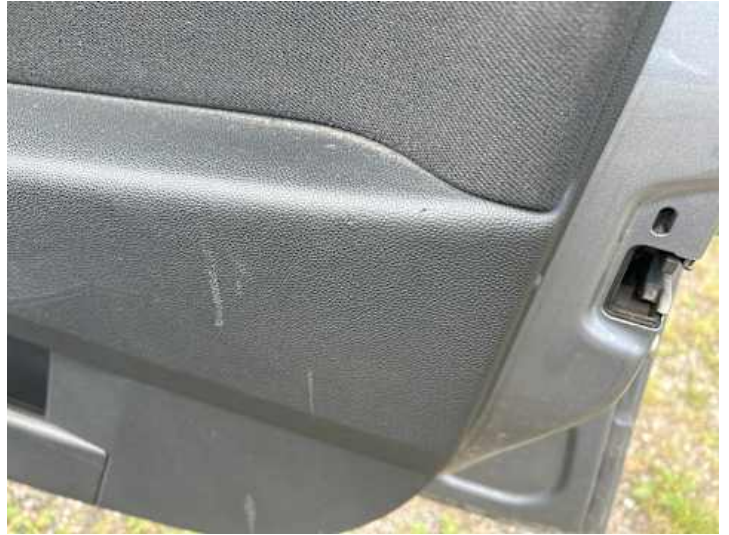
Innenraum (Diverse Schäden, Brandloch)

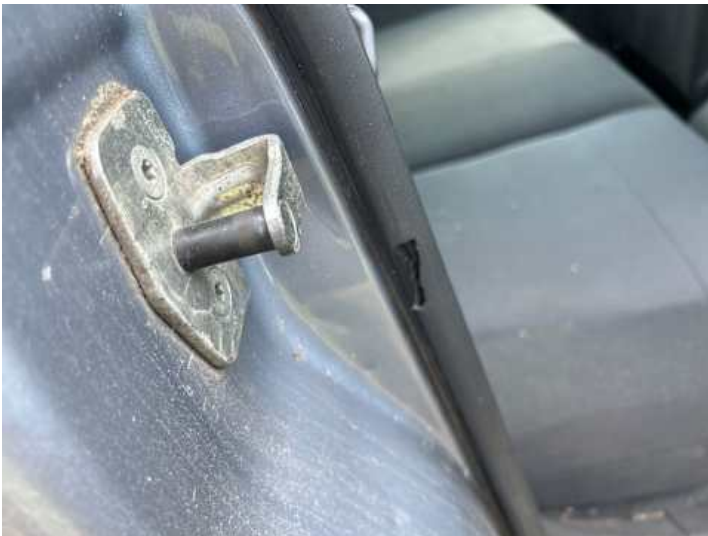
Innenraum (Diverse Schäden, Brandloch)

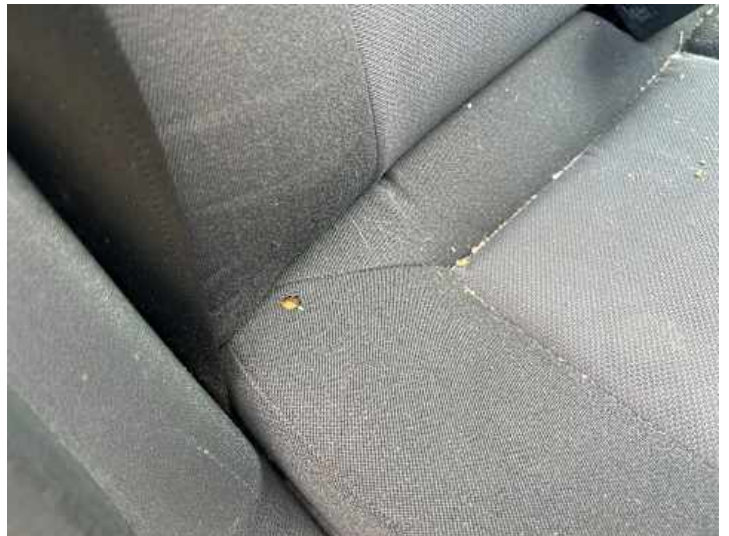
Innenraum (Diverse Schäden, Brandloch)

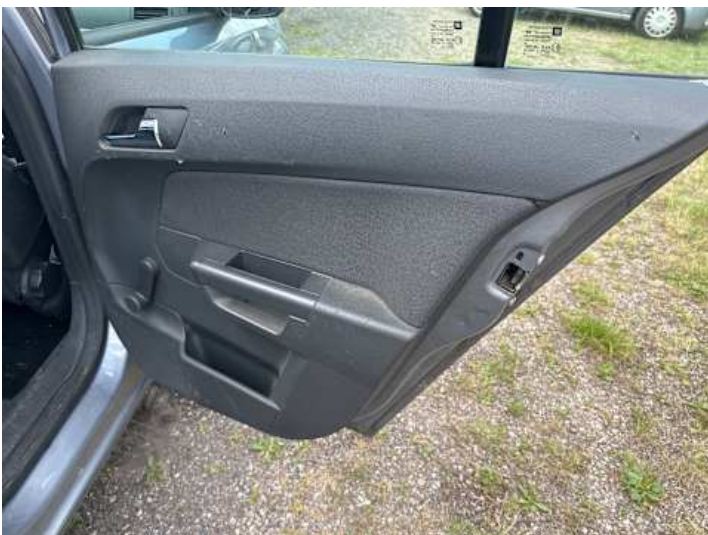
Innenraum (Diverse Schäden, Brandloch)

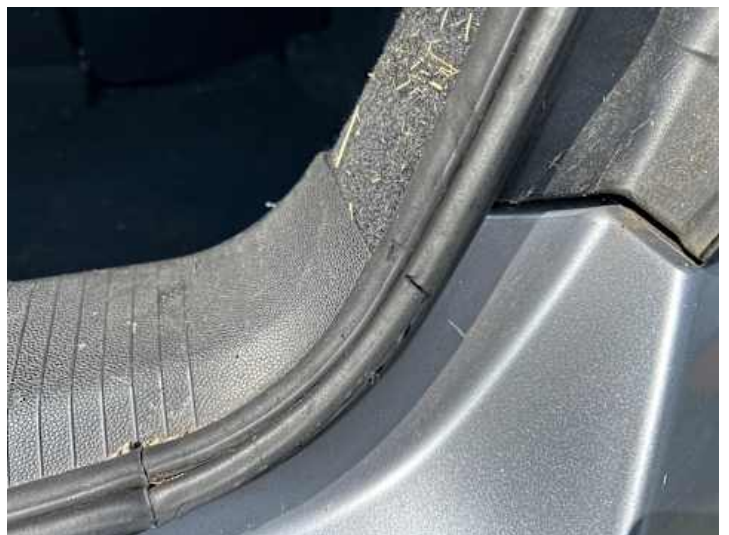
Innenraum (Diverse Schäden, Brandloch)

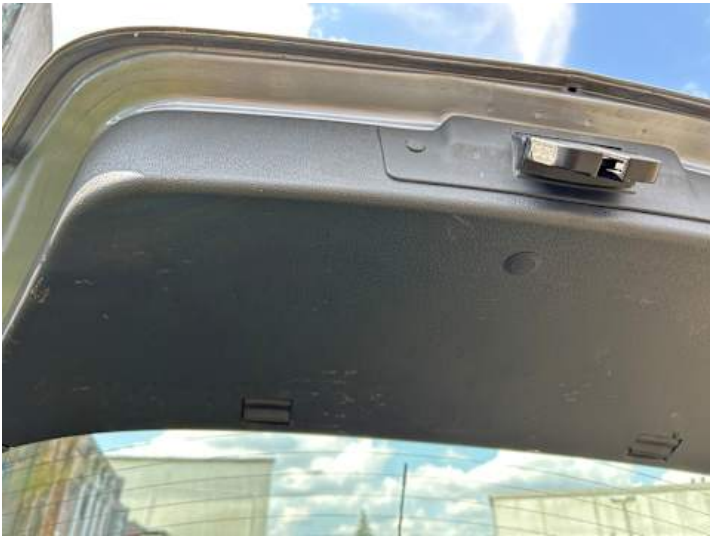
Innenraum (Diverse Schäden, Brandloch)

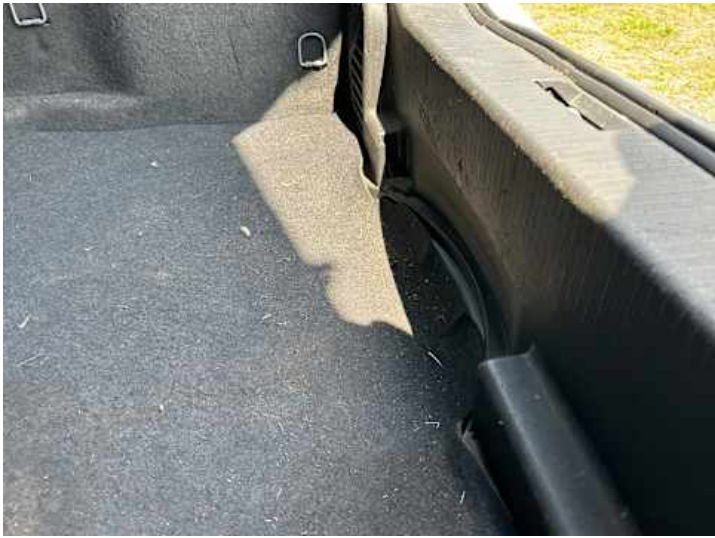
Innenraum (Diverse Schäden, Brandloch)

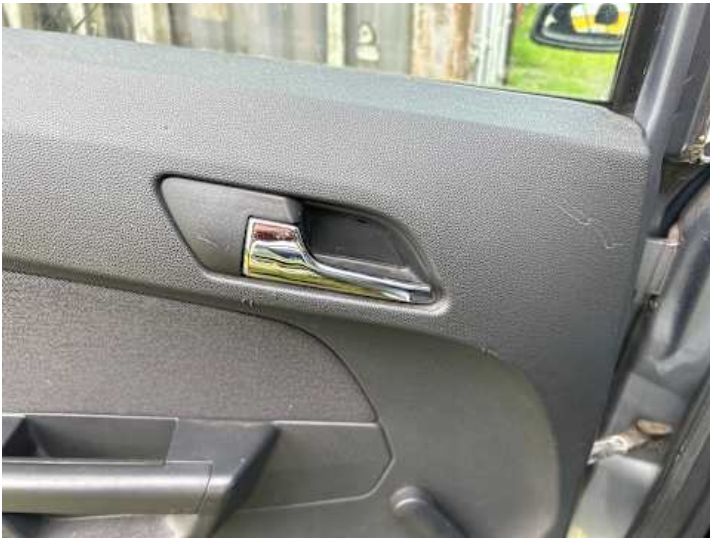
Innenraum (Diverse Schäden, Brandloch)

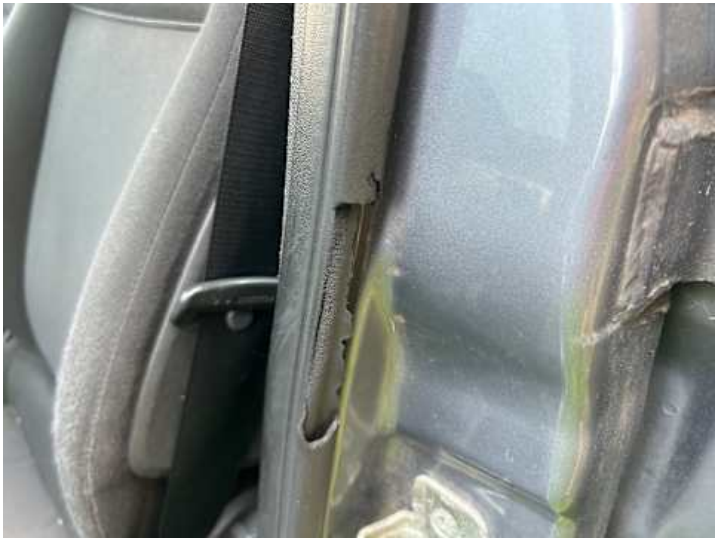
Innenraum (Diverse Schäden, Brandloch)

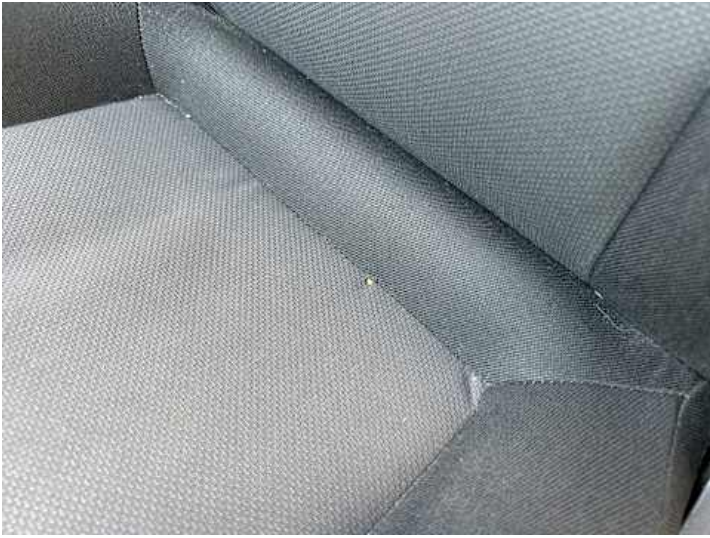
Innenraum (Diverse Schäden, Brandloch)

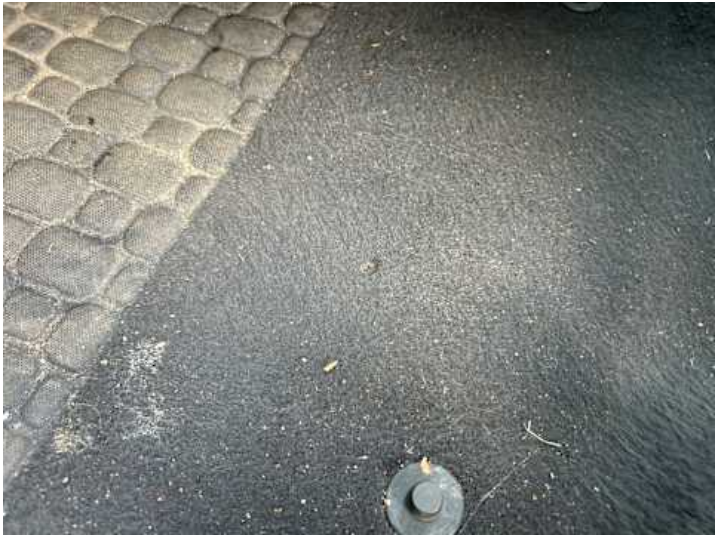
Innenraum (Diverse Schäden, Brandloch)

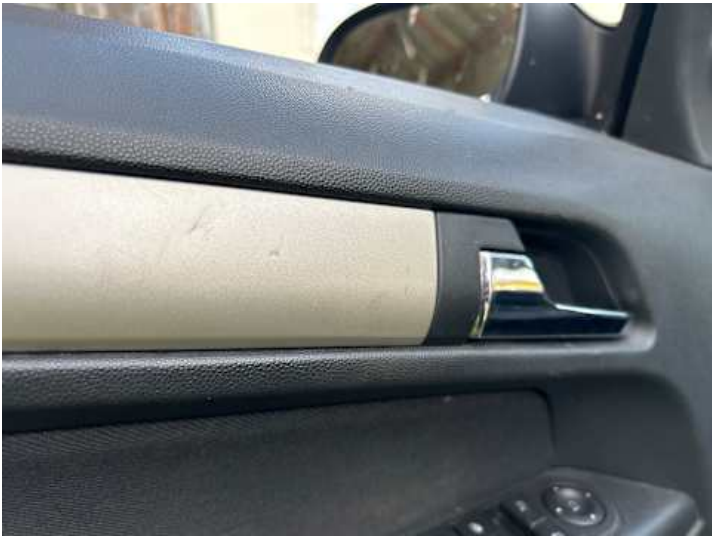
Innenraum (Diverse Schäden, Brandloch)

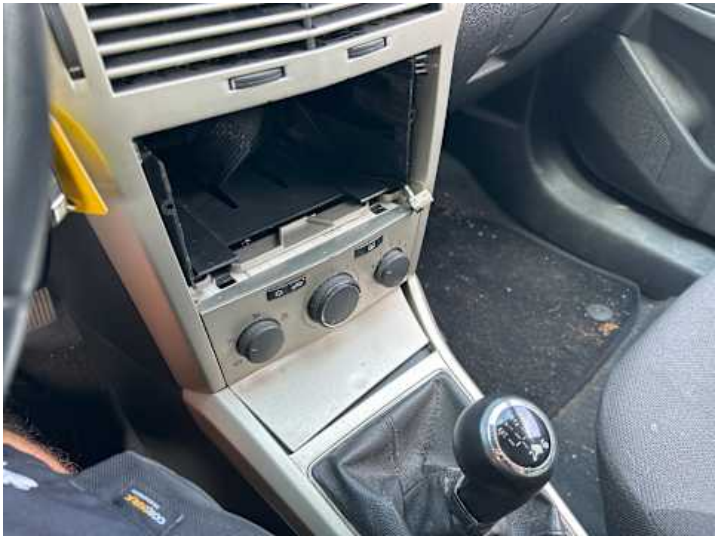
Innenraum (Diverse Schäden, Brandloch)
