Zustandsbericht

| Fahrzeugdaten | | | |
|---|---|---|---|
| Cupra Formentor (KM7)(08.2020->) VZ 4Drive | | | |
| Fahrzeug-Ident.-Nr.: | VSSZZZKMZNR074268 | Laufleistung abgelesen: | 38303 km |
| Erstzulassung / Baujahr: | 09.06.2022 / 2022 | Besichtigungsdatum/-ort: | 05.06.2026 Obere<br>Lichtenplatzer Str. 304,<br>42278 Wuppertal |

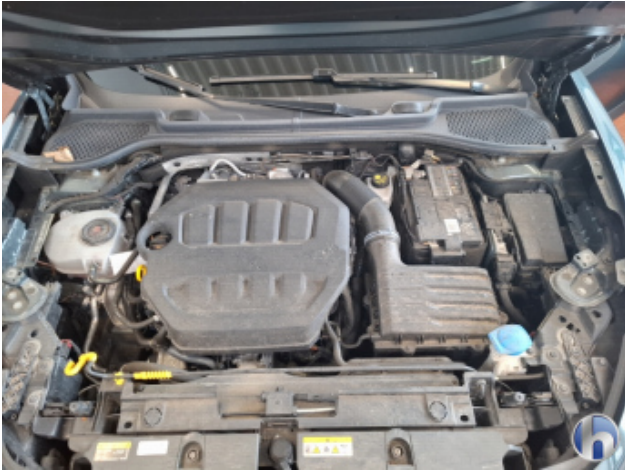
Motorraum

| <b>Motorlauf:</b> | Die Überprüfung des Motorlaufs war nur eingeschränkt möglich. Dabei wurden keine akustischen bzw. visuellen Auffälligkeiten festgestellt. |

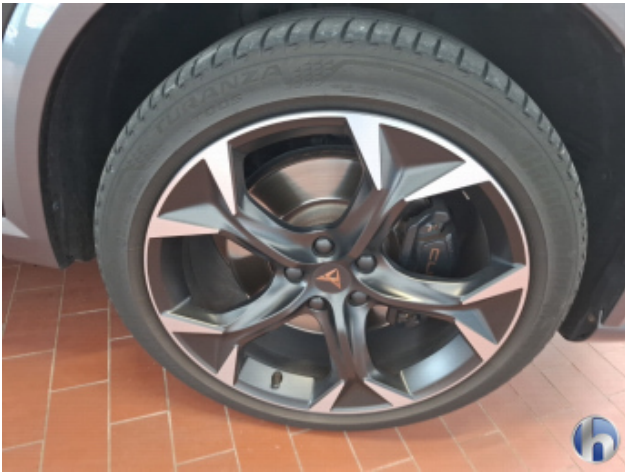
Bereifung

| Montierte Bereifung | | |
|---|---|---|
| 1. Achse - links / Zust. | <b>Bridgestone</b> | <b>245/40/R19/94W 5 mm</b> |

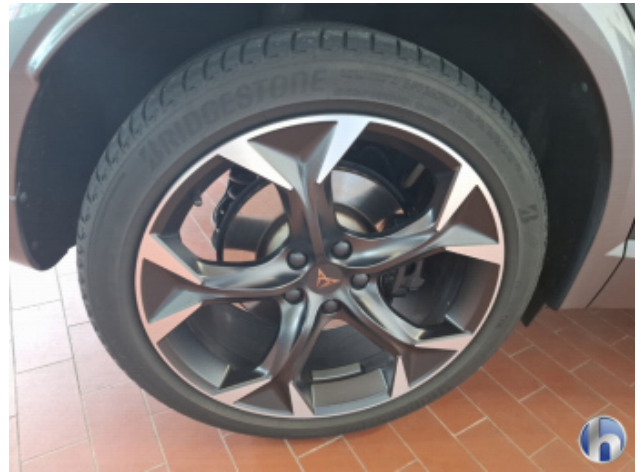
Bereifung

| Montierte Bereifung | | |
|---|---|---|
| 1. Achse - rechts / Zust. | <b>Bridgestone</b> | <b>245/40/R19/94W 5 mm</b> |

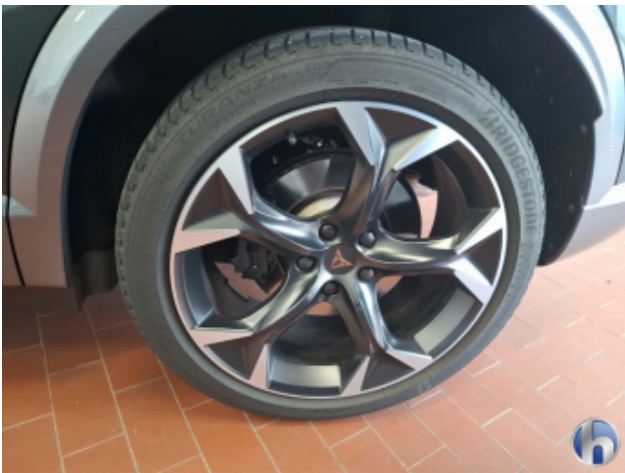
Bereifung

| Montierte Bereifung | | |
|---|---|---|
| 2. Achse - links / Zust. | <b>Bridgestone</b> | <b>245/40/R19/94W 5 mm</b> |

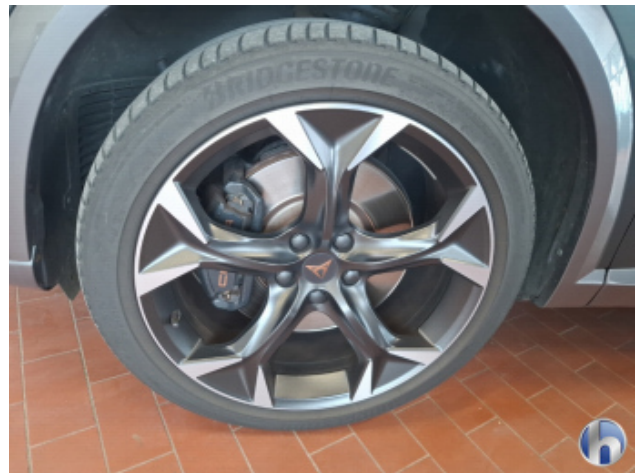
Bereifung

| Montierte Bereifung | | |
|---|---|---|
| 2. Achse - rechts / Zust. | <b>Bridgestone</b> | <b>245/40/R19/94W 5 mm</b> |
