## Dacia Sandero Stepway Style

EZ 08/2018 | Kleinwagen | Benzin | Schaltgetriebe | 136.318km

Fahrzeug aufgenommen am: 29.07.2026

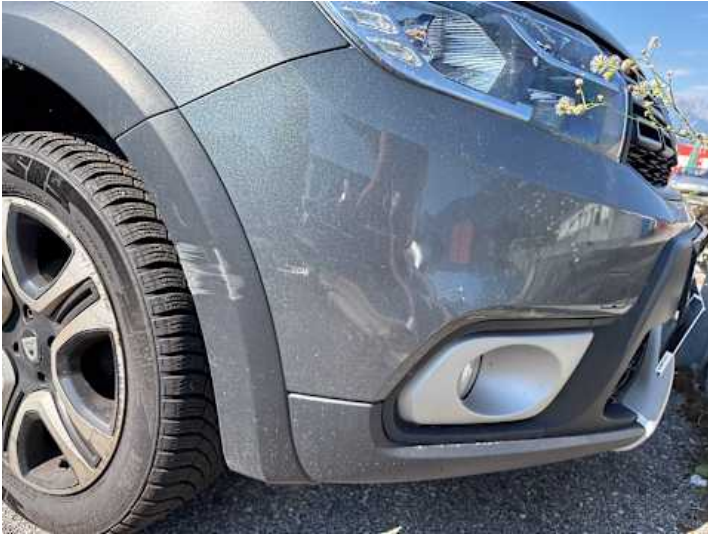
Stoßstange vorne (Kratzer)

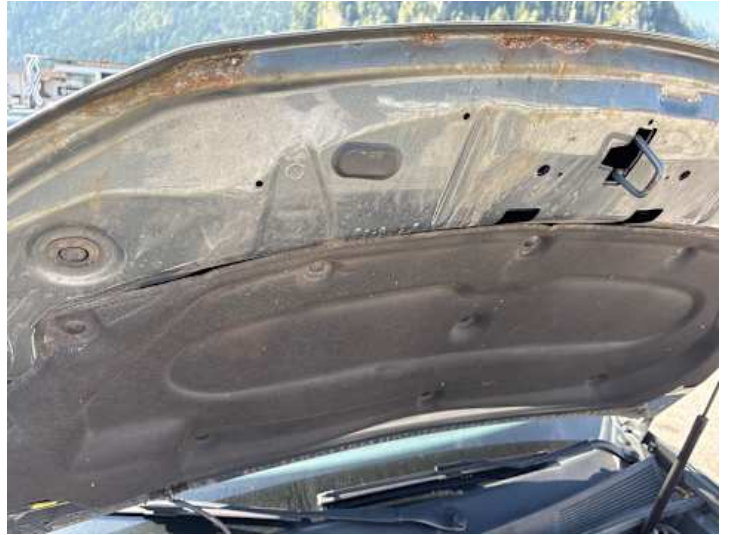
Motorhaube (Rost)

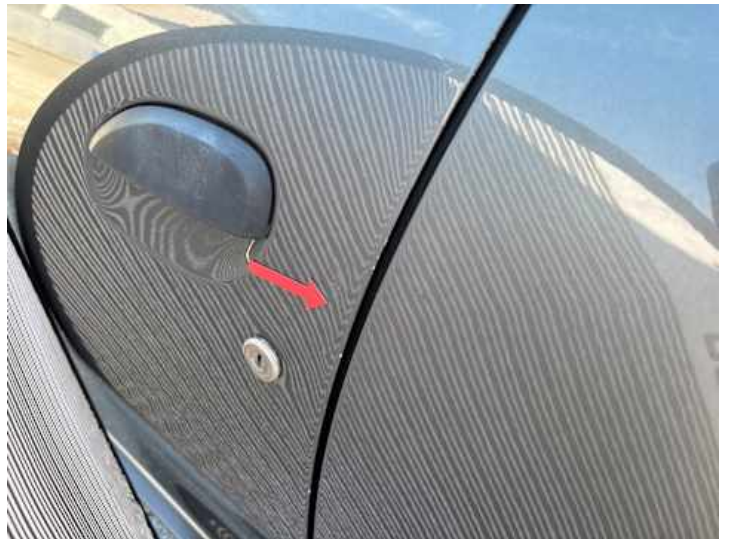
Fahrertür (Lackschaden, Delle)

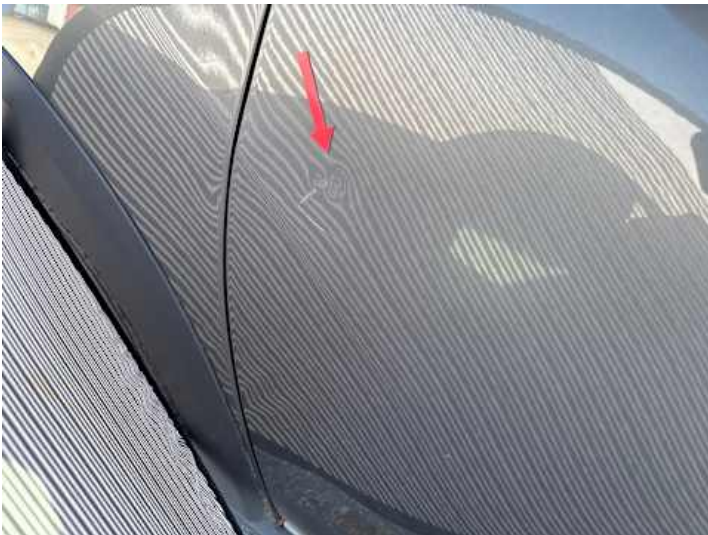
Fahrertür (Lackschaden, Delle)

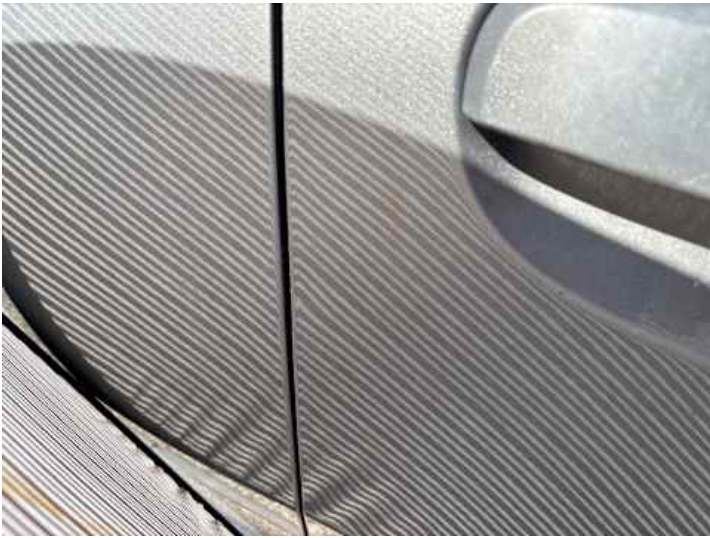
Beifahrertür (Delle)

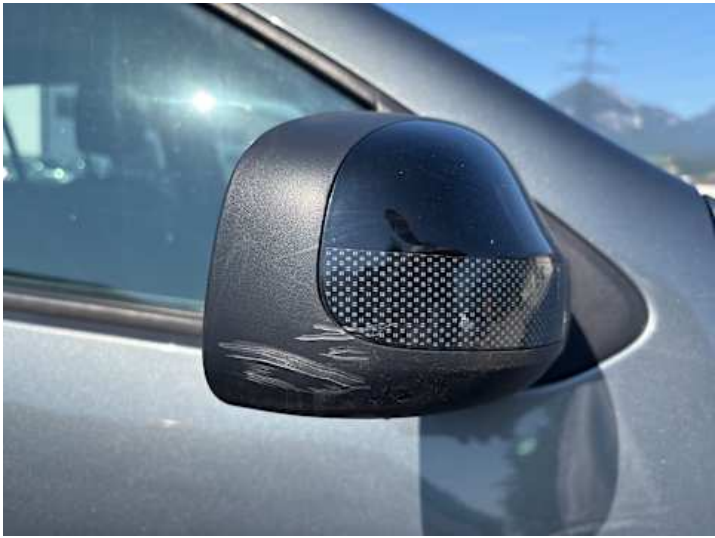
Beifahrertür (Kratzer)

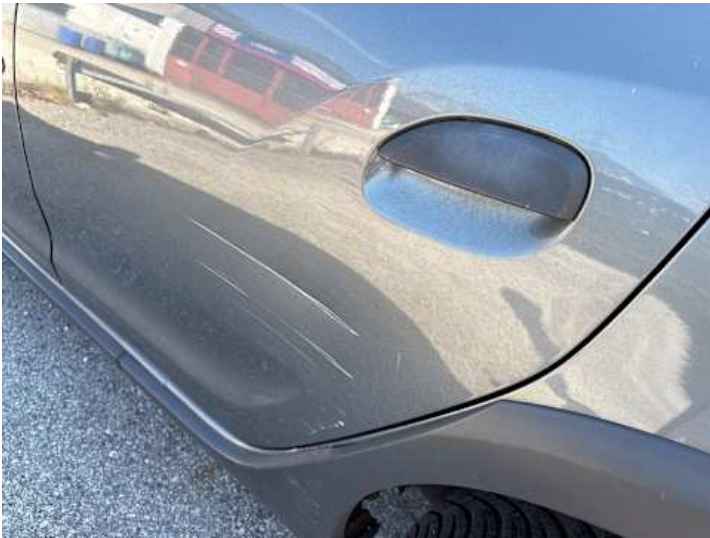
Türe hinten links (Kratzer, Verformung)

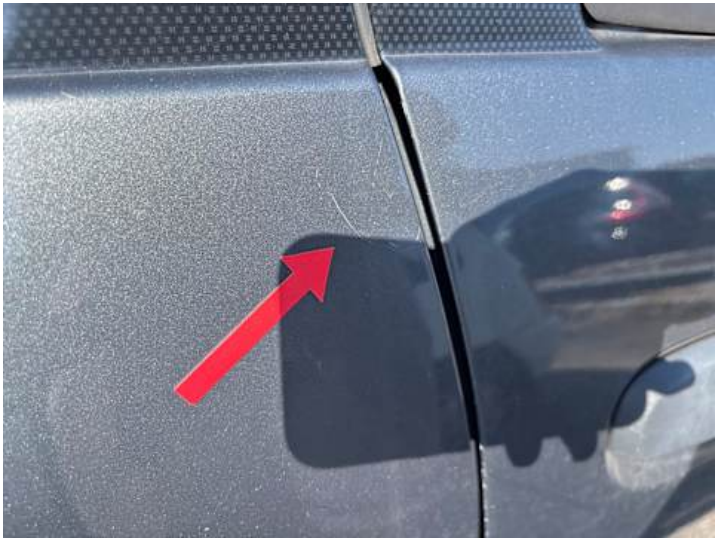
Türe hinten rechts (Kratzer)

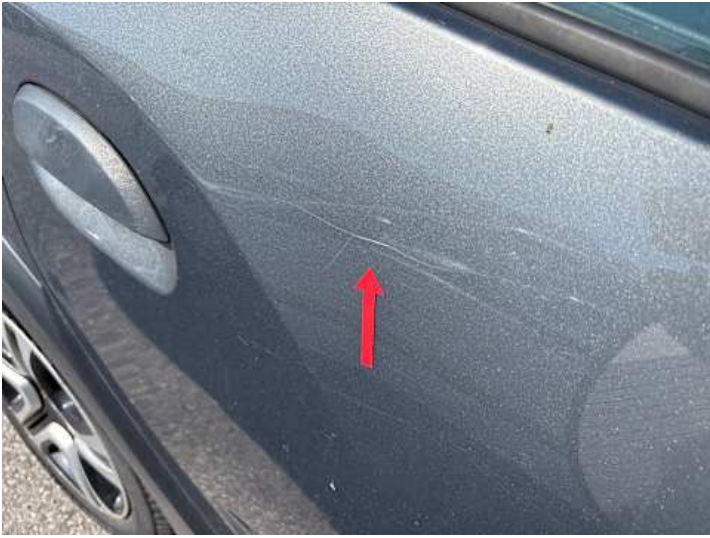
Türe hinten rechts (Kratzer)

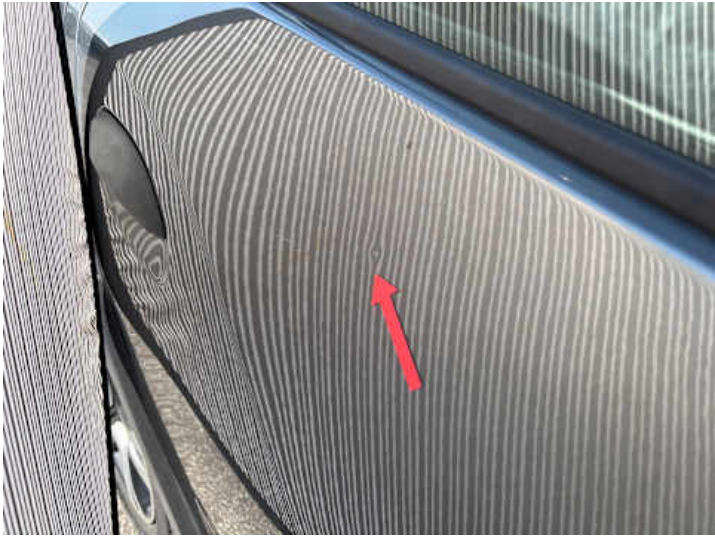
Türe hinten rechts (Lackschaden, Delle)

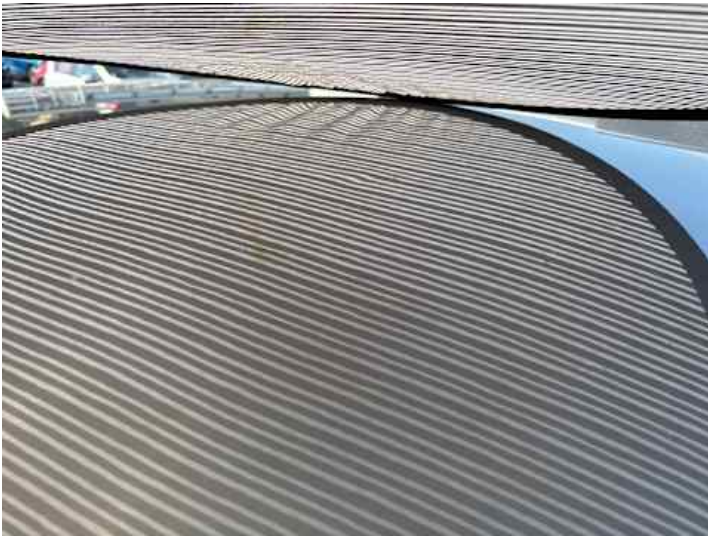
Dach (Delle)

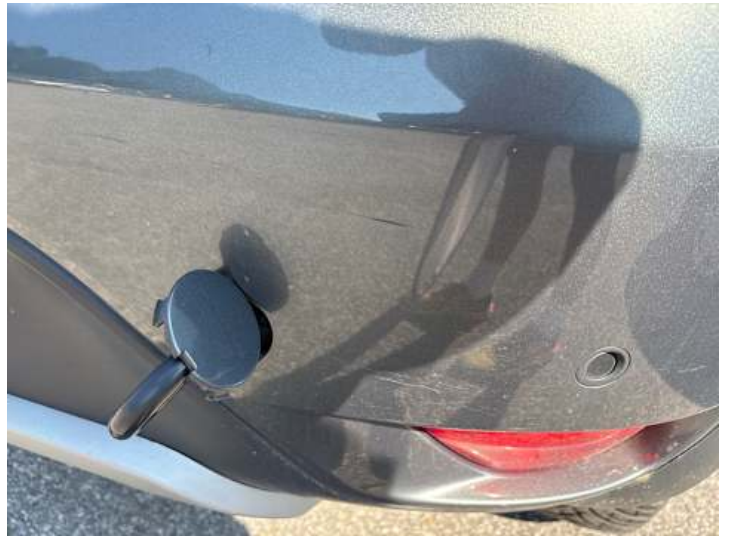
Stoßstange hinten (Kratzer)

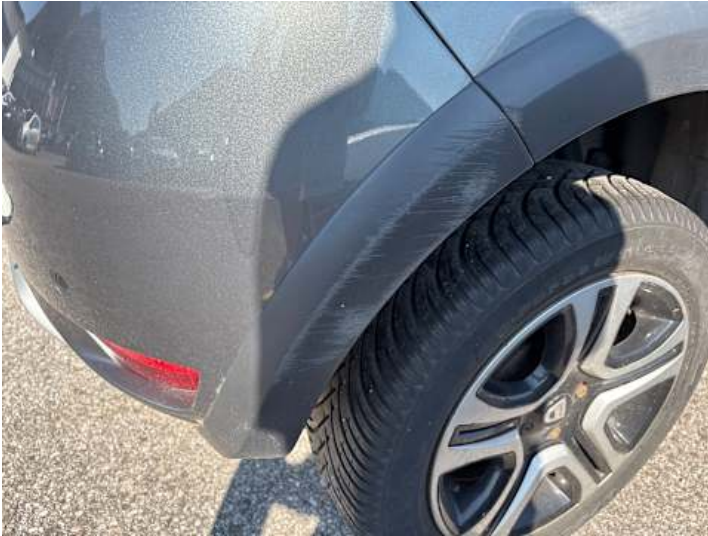
Stoßstange hinten (Kratzer)

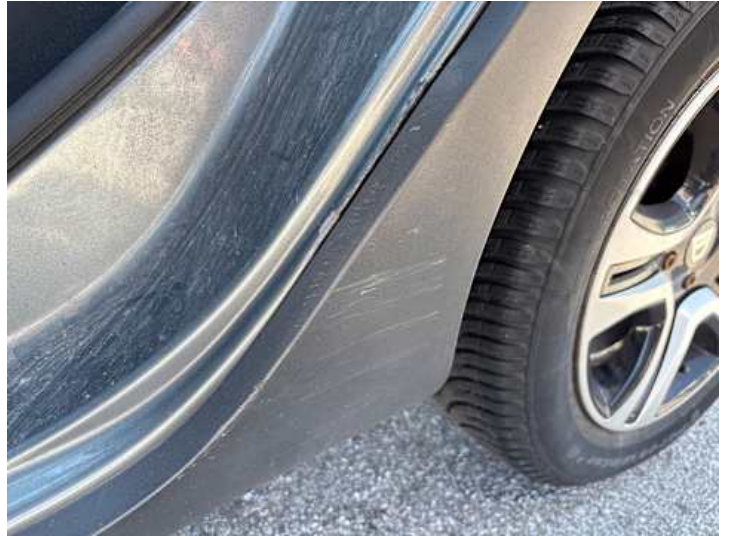
Schweller links (Kratzer, Lackschaden)

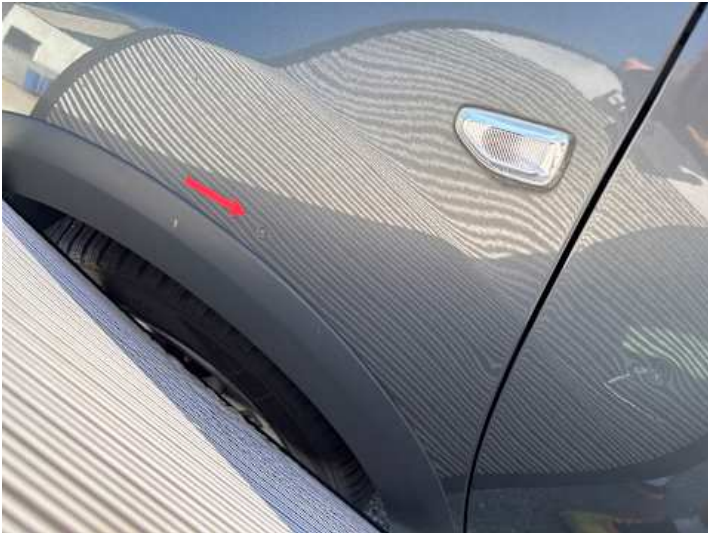
Kotflügel vorne links (Lackschaden, Delle)

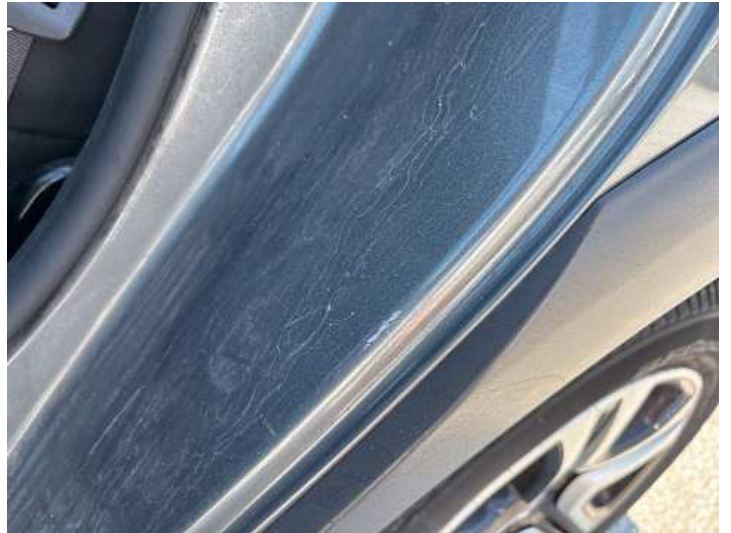
Seitenteil hinten links (Lackschaden)

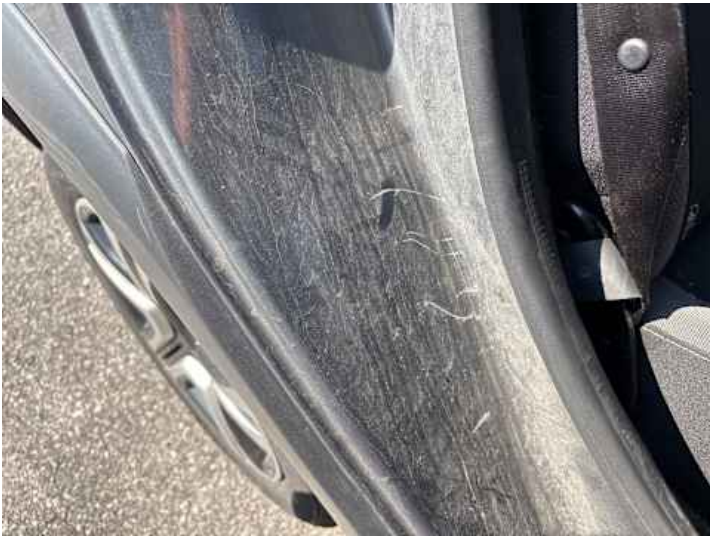
Seitenteil hinten rechts (Kratzer)

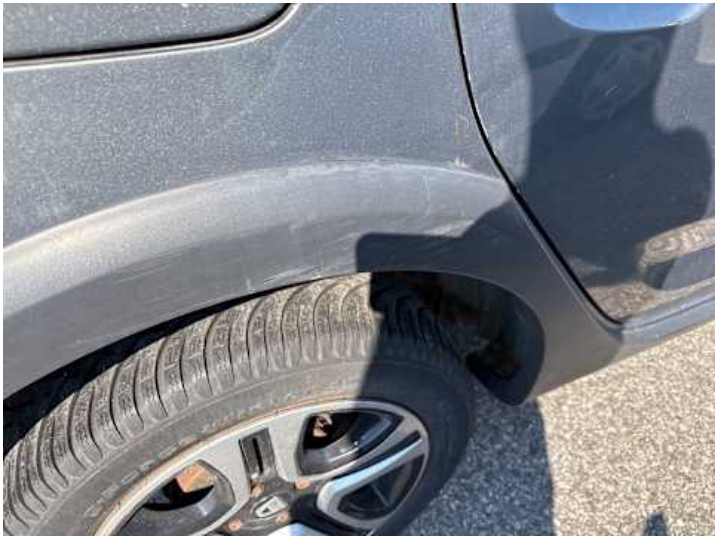
Seitenteil hinten rechts (Kratzer)

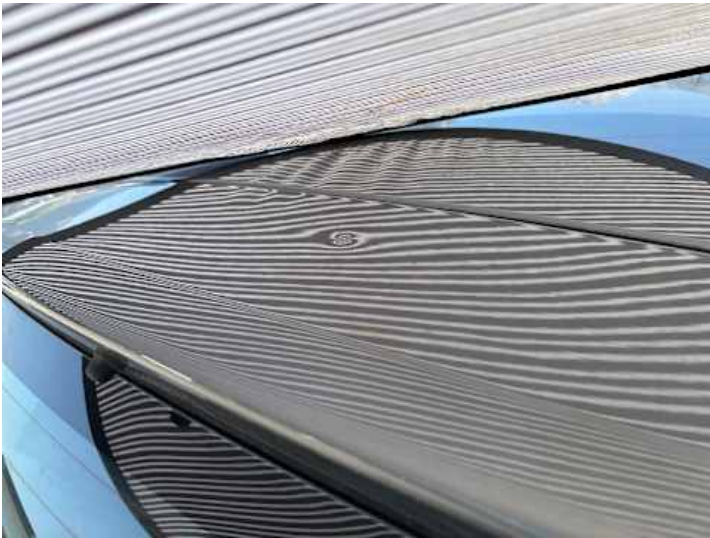
Heckklappe (Delle)

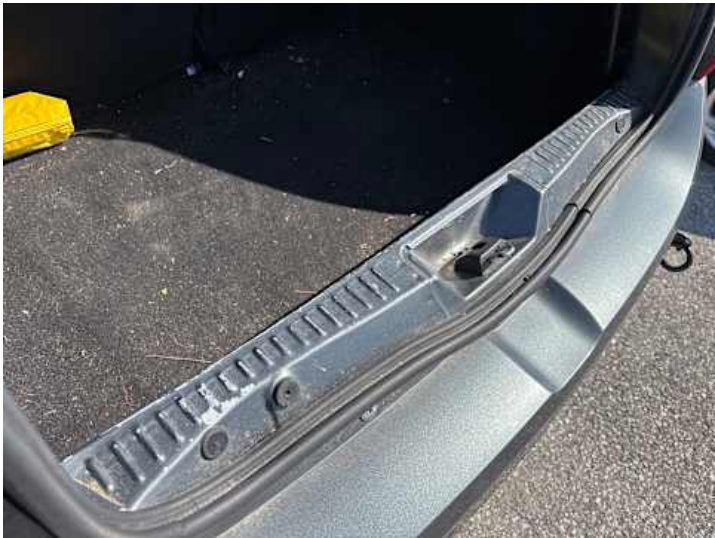
Heckklappe (Lackschaden)

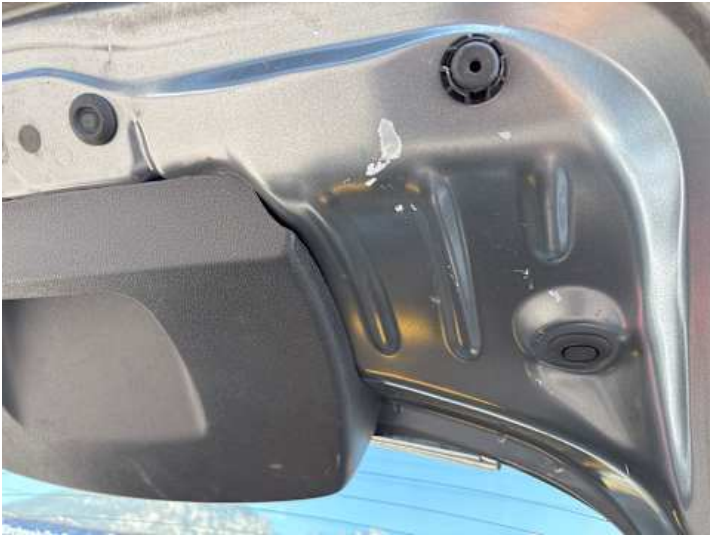
Heckklappe (Lackschaden)

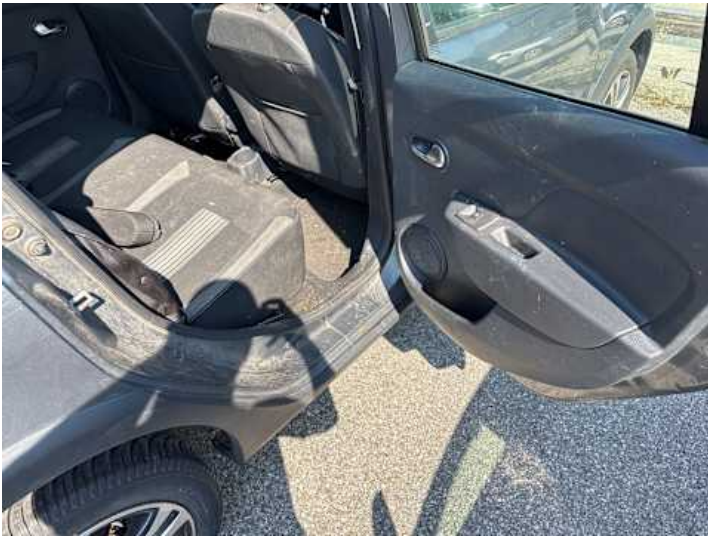
Innenraum (Verschmutzung, Kratzer)

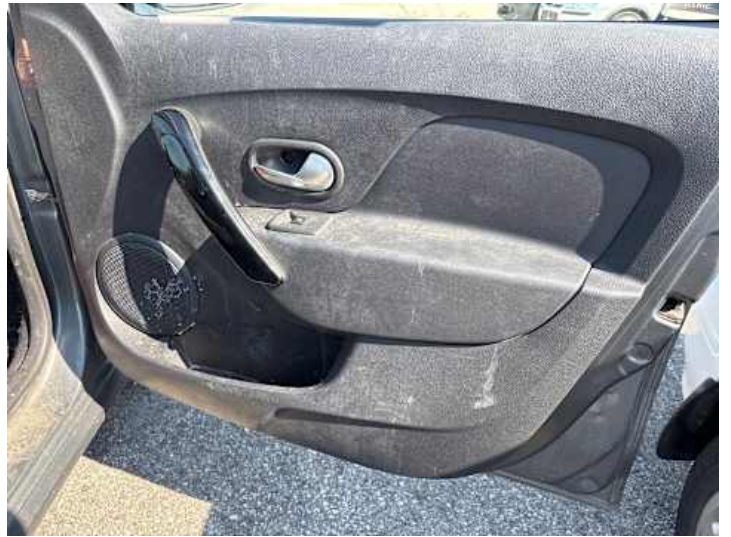
Innenraum (Verschmutzung, Kratzer)

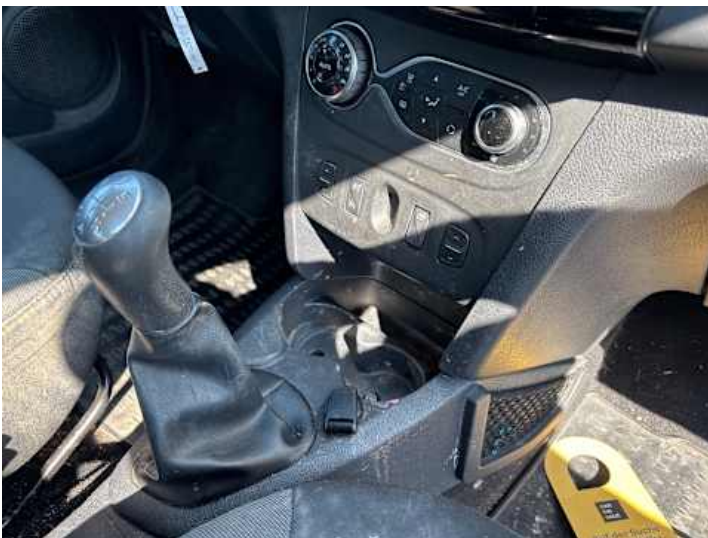
Innenraum (Verschmutzung, Kratzer)

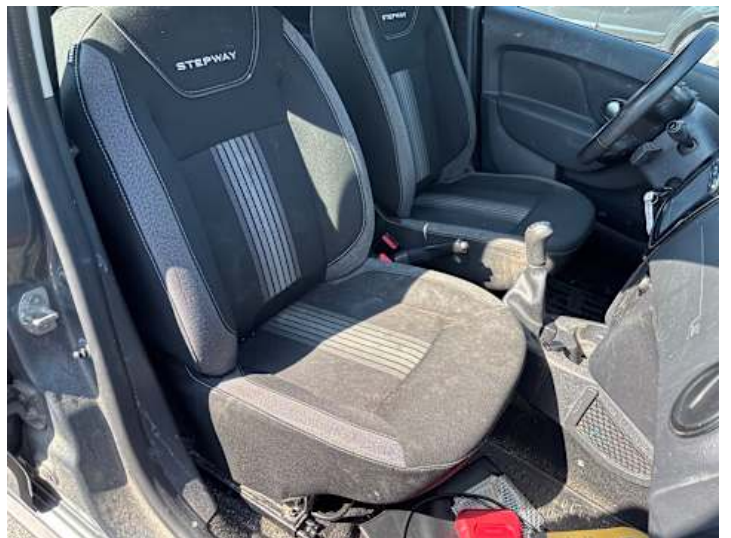
Innenraum (Verschmutzung, Kratzer)

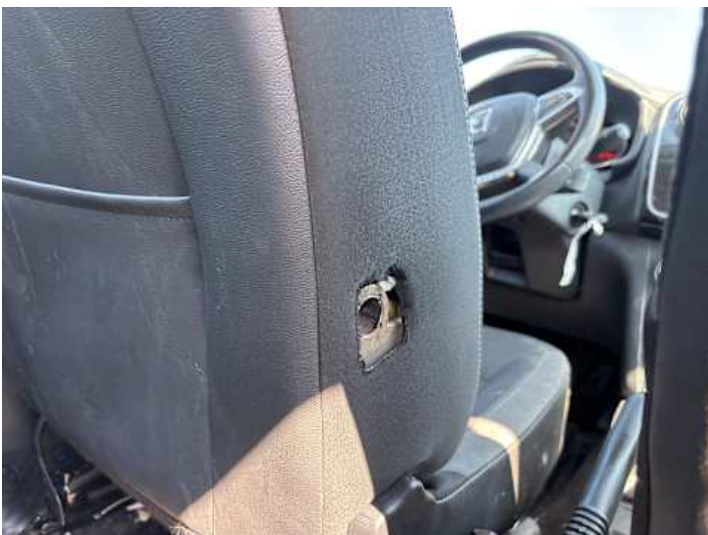
Innenraum (Diverse Schäden)

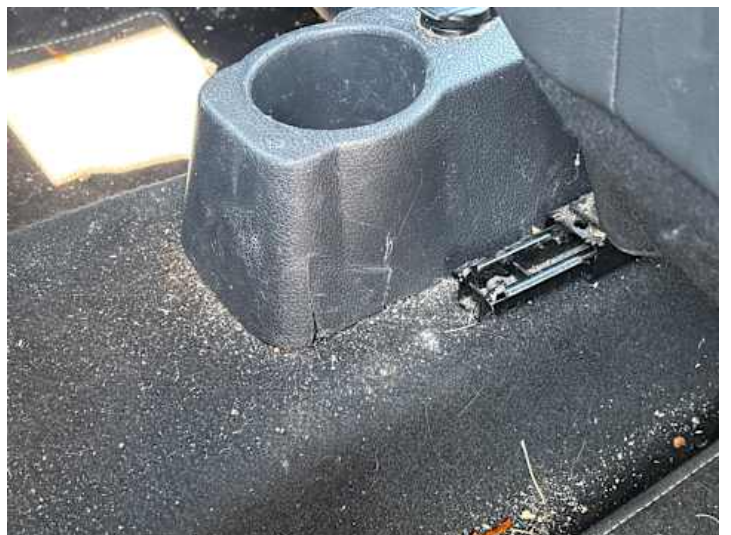
Innenraum (Riss/Bruch)
