# Zustandsbericht

- Protokoll der Fahrzeugbewertung -

| <b>Hersteller:</b> | Volkswagen |
| <b>Modell:</b> | ID 4 |

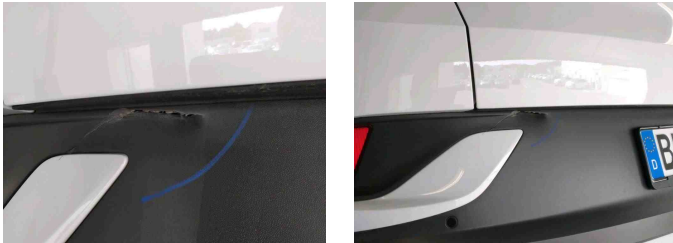
| Nr | Bauteil | Schadensbeschreibung | Reparaturempfehlung |
|---|---|---|---|
| 1 | Stoßfänger hinten | Loch | Ersetzen |

1 - Stoßfänger hinten - Loch - Ersetzen

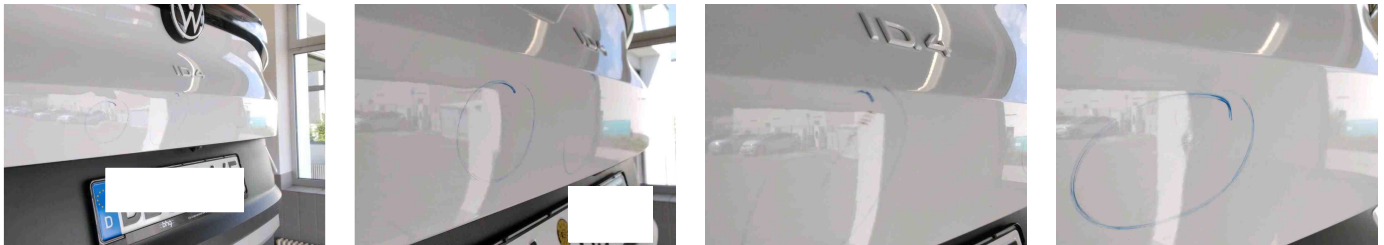
| Nr | Bauteil | Schadensbeschreibung | Reparaturempfehlung |
|---|---|---|---|
| 2 | Heckklappe | Delle(n) und Kratzer | Instandsetzen + lackieren |

2 - Heckklappe - Delle(n) und Kratzer - Instandsetzen + lackieren

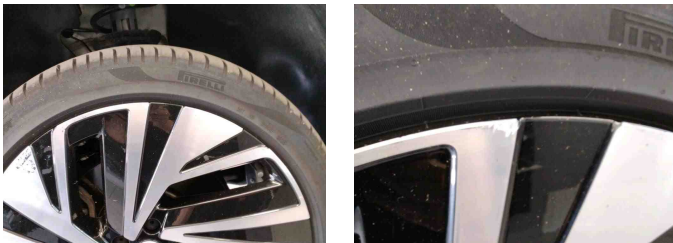
| Nr | Bauteil | Schadensbeschreibung | Reparaturempfehlung |
|---|---|---|---|
| 3 | Alufelge glanzgedreht vorne rechts | Kratzer | Pauschalbetrag |

3 - Alufelge glanzgedreht vorne rechts - Kratzer - Pauschalbetrag

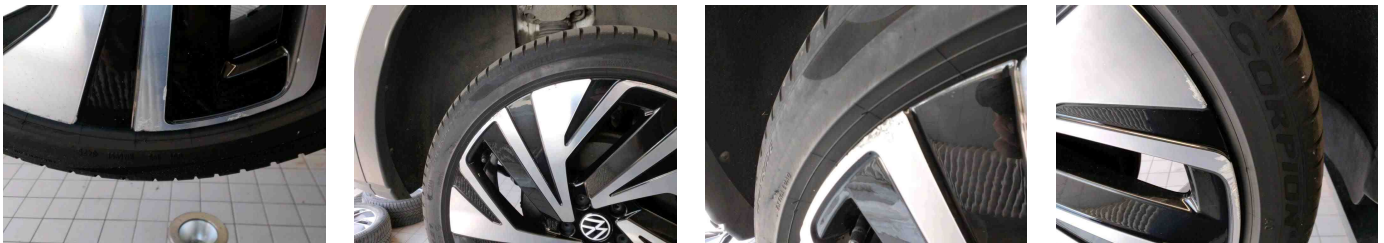
| Nr | Bauteil | Schadensbeschreibung | Reparaturempfehlung |
|---|---|---|---|
| 4 | Alufelge glanzgedreht hinten rechts | Kratzer | Pauschalbetrag |

4 - Alufelge glanzgedreht hinten rechts - Kratzer - Pauschalbetrag

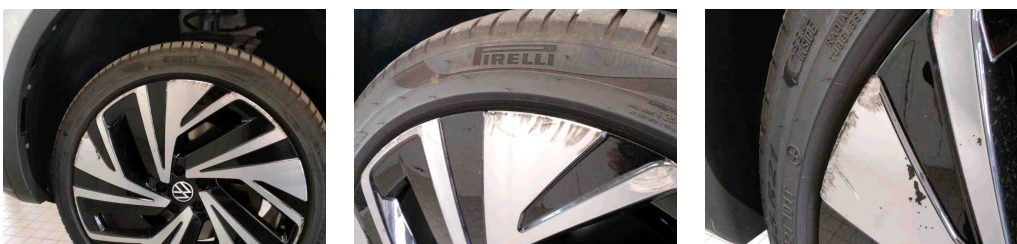
| Nr | Bauteil | Schadensbeschreibung | Reparaturempfehlung |
|---|---|---|---|
| 5 | Alufelge glanzgedreht vorne links | Kratzer | Pauschalbetrag |

5 - Alufelge glanzgedreht vorne links - Kratzer - Pauschalbetrag
