## Zustandsbericht / Minderwertgutachten

**Kennzeichen**
**PT 039R**
**FIN**
**TRUZZZFV0G1026001**

Hersteller / Typ: Audi TT Roadster 2.0 TFSI quattro

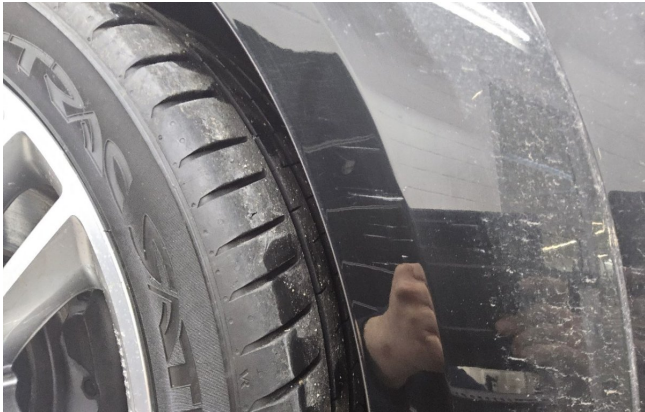
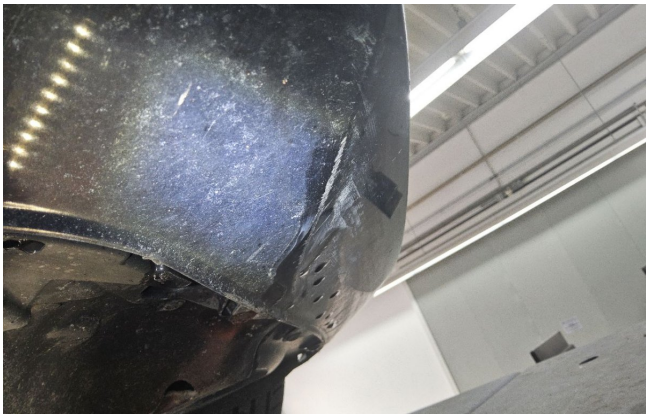
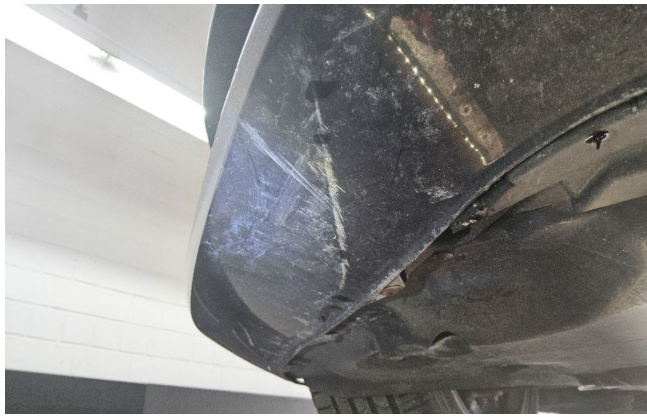
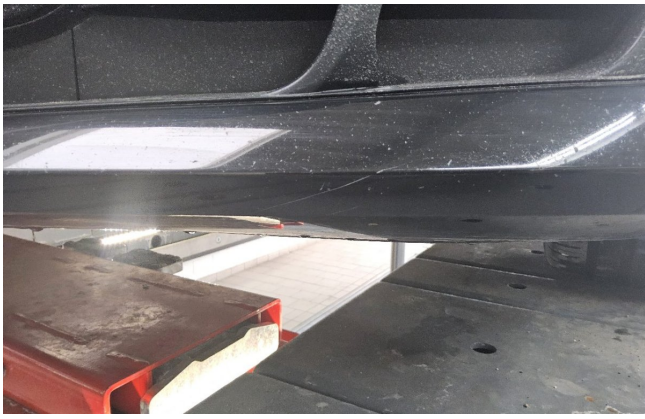
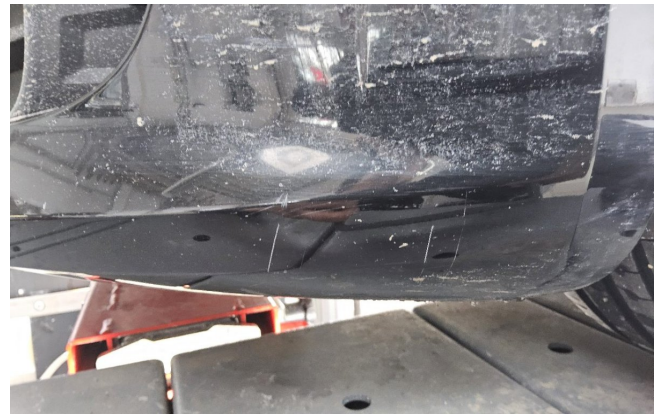
Stoßfänger vorn rechts und links zerkratzt (DEKRA)

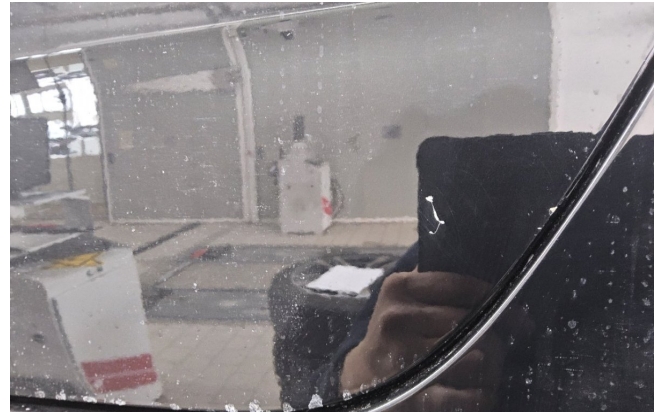
Tür vorn links zerkratzt bis auf Grundierung (DEKRA)

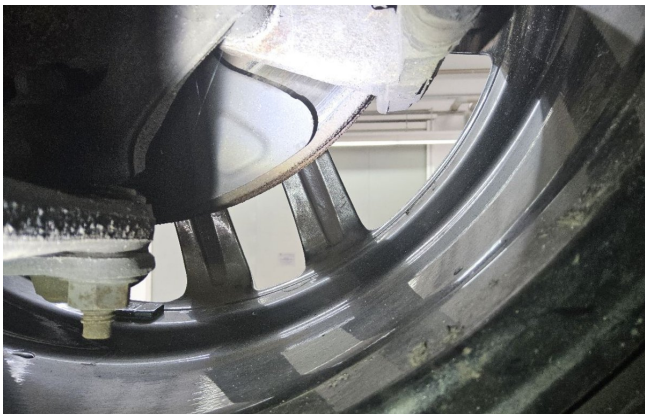
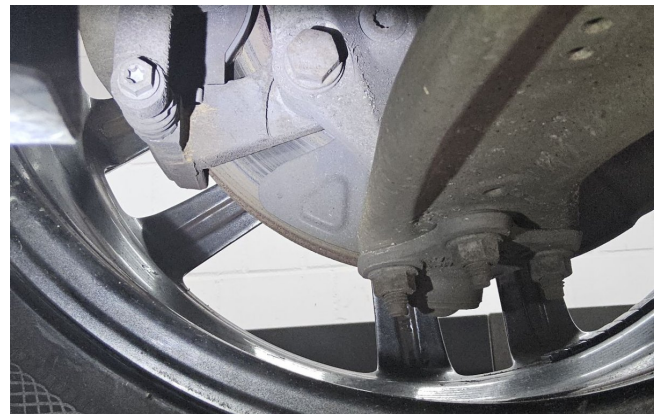
Bremsscheiben der Vorderachse Tragbild mangelhaft (DEKRA)

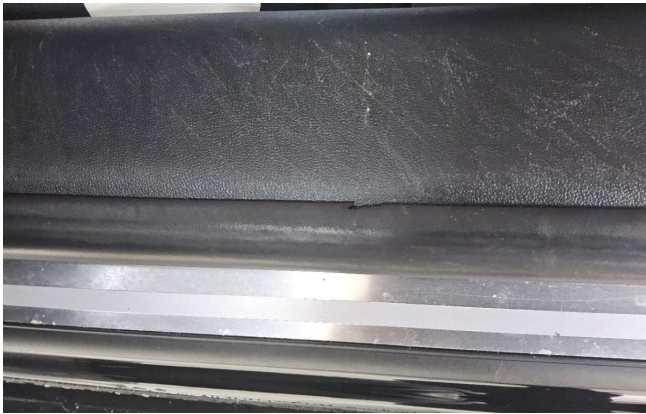
Dichtung Einstieg vorn links gerissen (DEKRA)

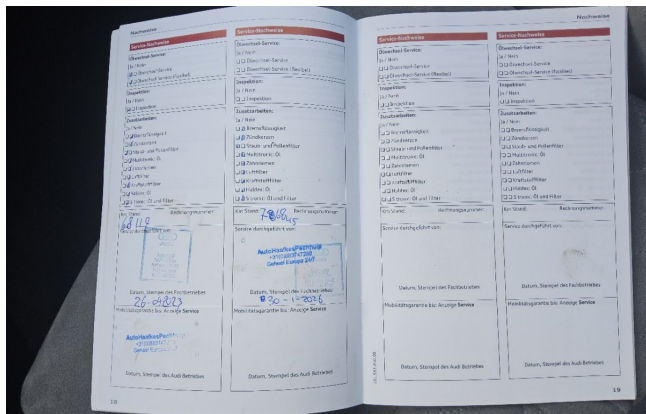
Serviceheft (kein ELSA- Eintrag) (DEKRA)

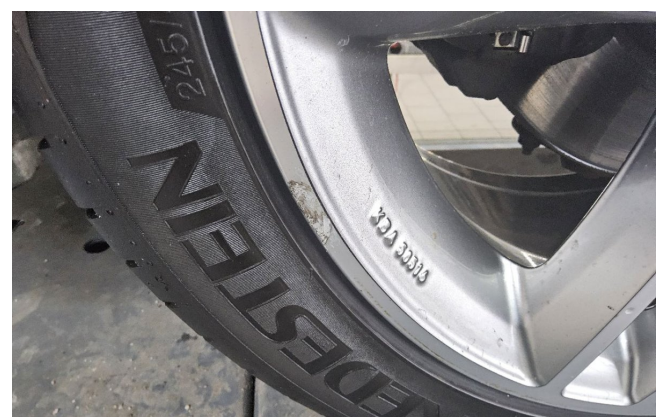
Zubehörfelge (und Beschädigung) (DEKRA)

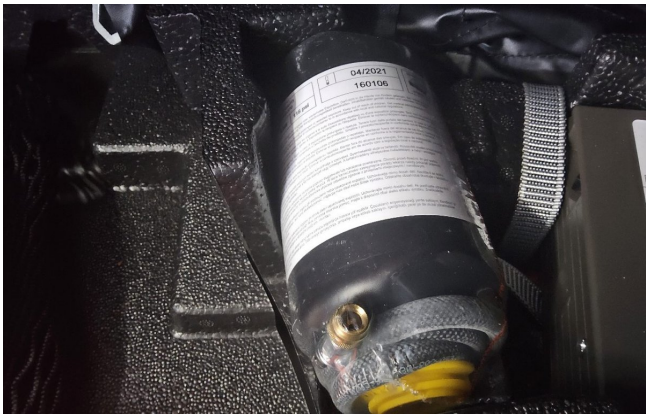
Reifendichtmittel verschlissen (DEKRA)

| Bezeichnung des Schadens / Rep.-Weg | Rep.Kost Anrechnung<br>brutto | Minderwert in EUR<br>brutto | netto |
|---|---|---|---|
| 1. Reifendichtmittel verschlissen, erneuern (Bild 22) | | | |

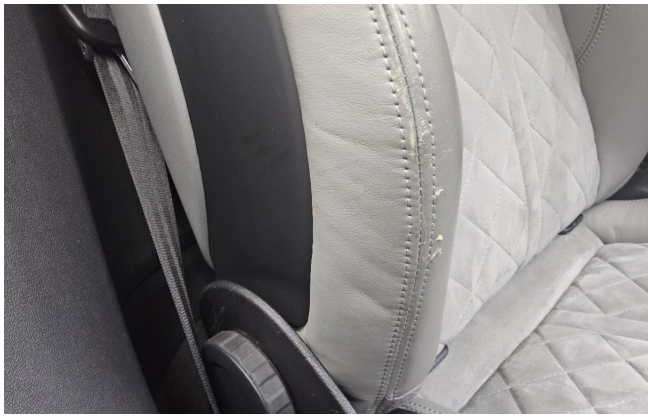
Bezug Sitzlehne vorn rechts gerissen (DEKRA)

| Bezeichnung des Schadens / Rep.-Weg | Rep.Kost Anrechnung<br>brutto | Minderwert in EUR<br>brutto | netto |
|---|---|---|---|
| 2. Bezug Sitzlehne vorn rechts gerissen, erneuern (Bild 23) | | | |

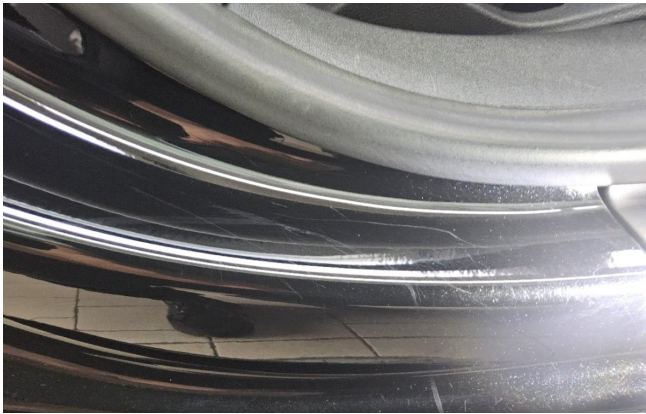
Einstieg vorn rechts zerkratzt (DEKRA)

| Bezeichnung des Schadens / Rep.-Weg | Rep.Kost Anrechnung<br>brutto | Minderwert in EUR<br>brutto | netto |
|---|---|---|---|
| 3. Einstieg vorn rechts zerkratzt, smart repair | | | |

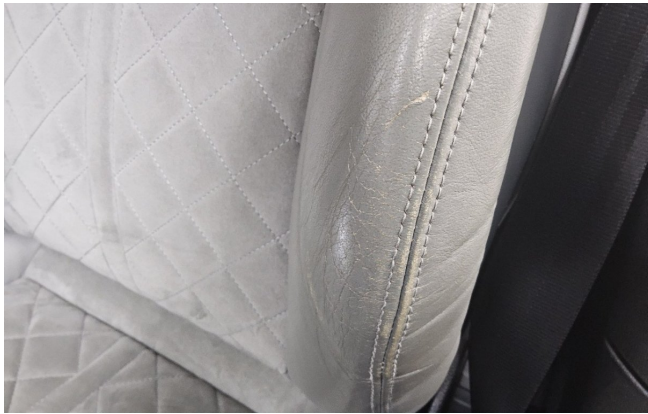
Bezug Sitzlehne vorn links gerissen (DEKRA)

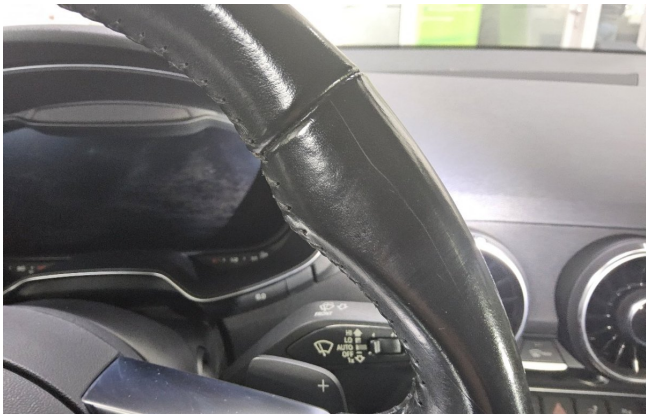
Lenkrad zerkratzt (DEKRA)

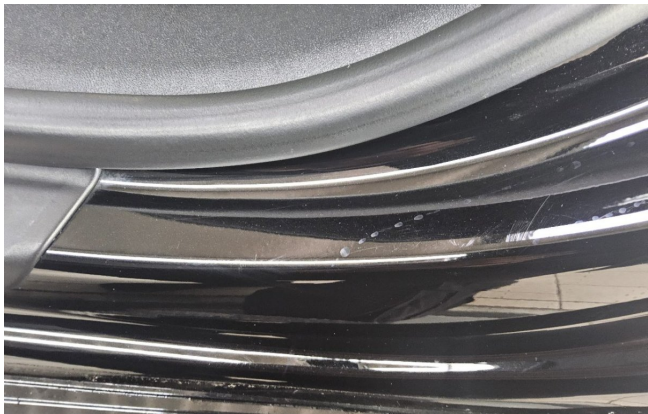
Einstieg vorn links zerkratzt (DEKRA)
