Mercedes-Benz B 200 CDI / d

EZ 08/2016 | Van | Diesel | Automatikgetriebe | 84.412km  
Besteuerung: Differenzbesteuert (§25a UStG)  
Fahrzeugstandort: 35\*\*\*  
Fahrzeug aufgenommen am: 24.08.2026

# Fahrzeugfotos

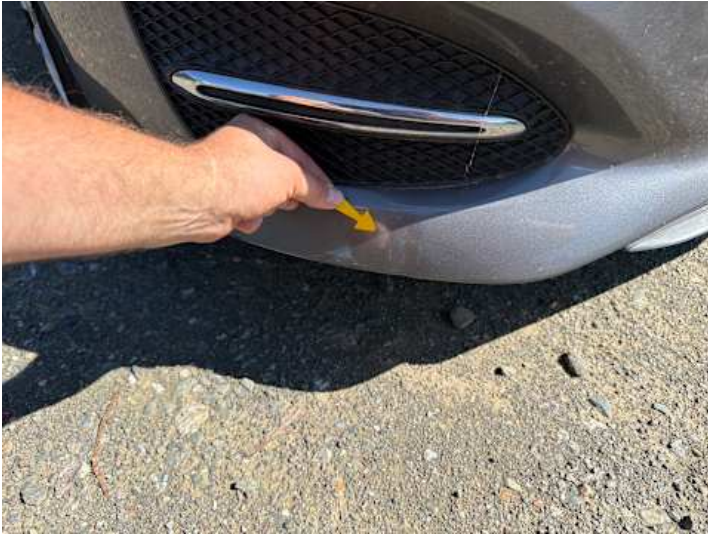
Stoßstange vorne (Verformung)

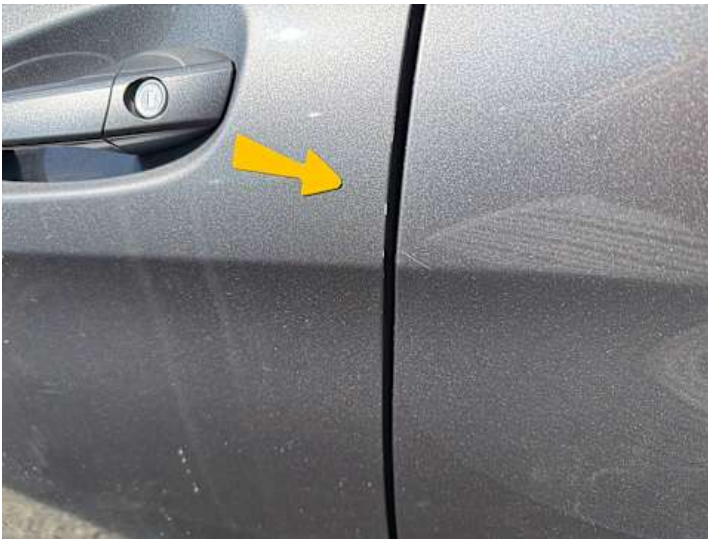
Fahrtür (Kratzer)

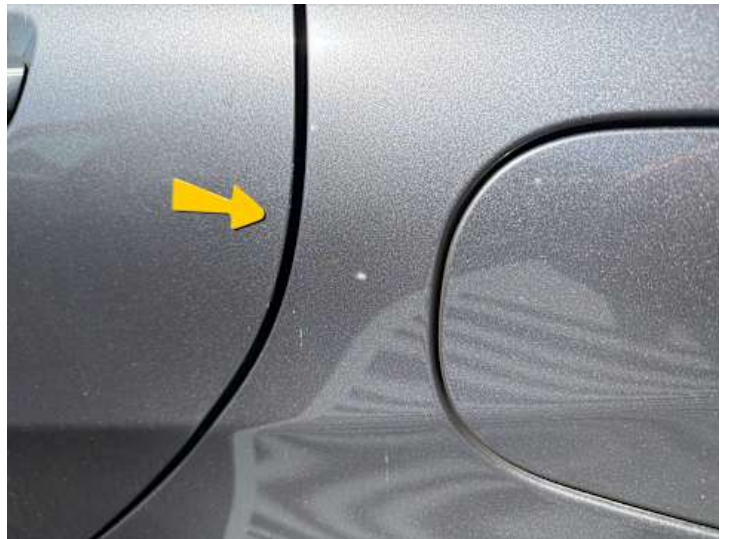
Türe hinten links (Kratzer)

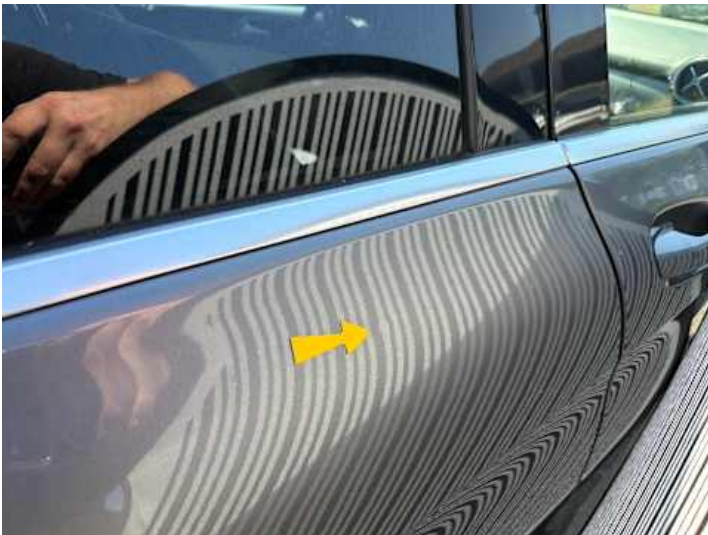
Türe hinten rechts (Delle)

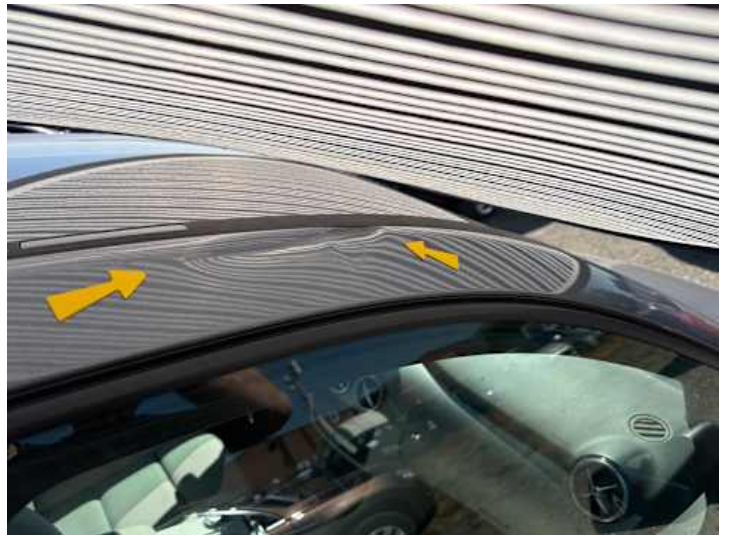
Dach (Delle, Verformung)

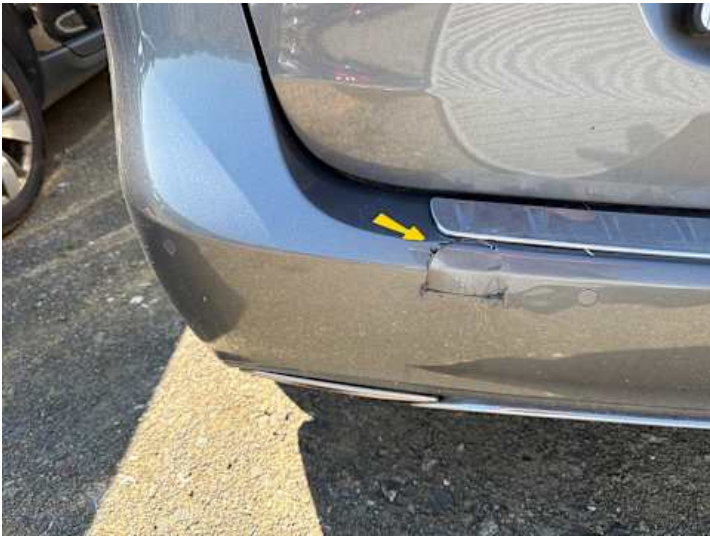
Stoßstange hinten (Riss/Bruch)

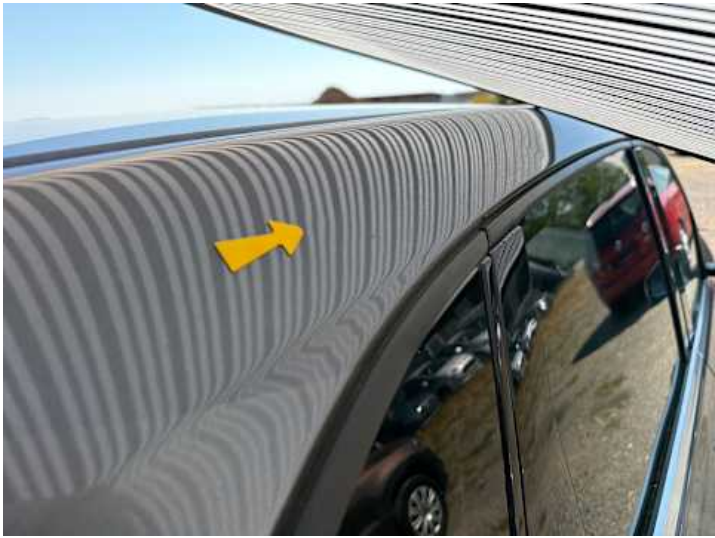
Seitenteil hinten rechts (Delle)

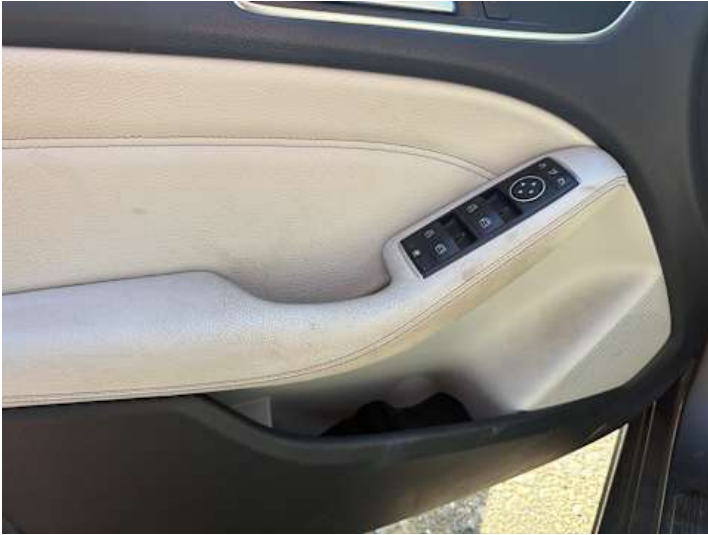
Innenraum (Verschmutzung)
