## Mercedes-Benz B 180 CDI

EZ 02/2012 | Van | Diesel | Automatikgetriebe | 108.240km

Fahrzeug aufgenommen am: 07.08.2026

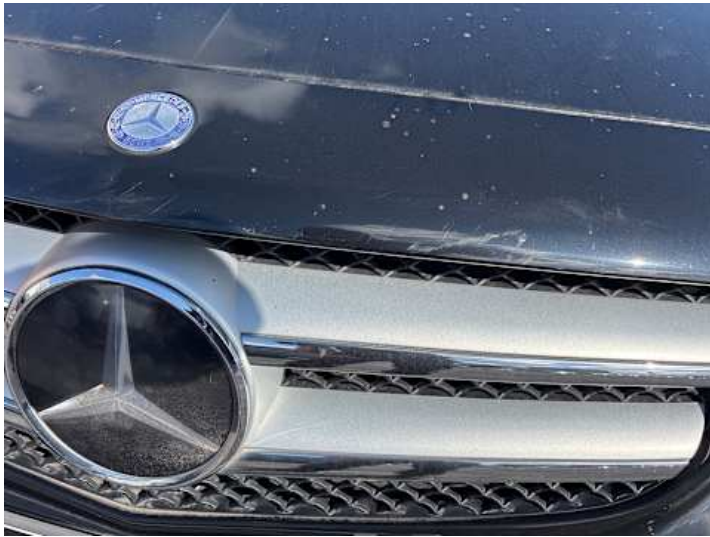
Stoßstange vorne (Kratzer)

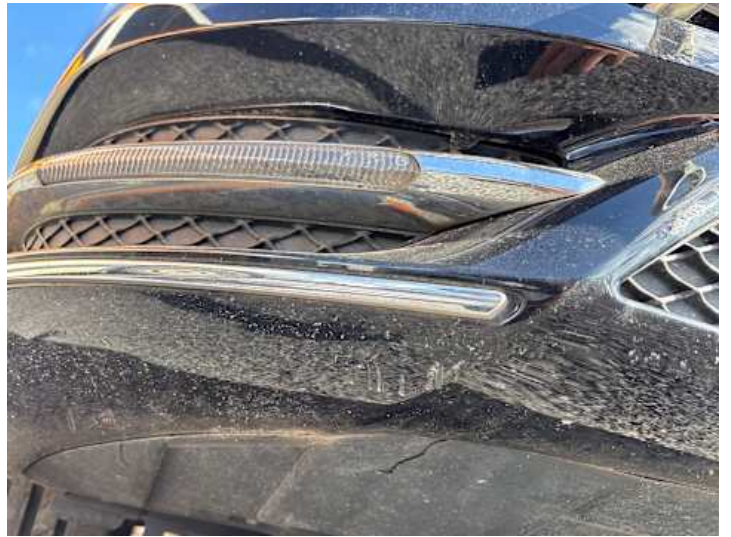
Stoßstange vorne (Kratzer, Lackschaden)

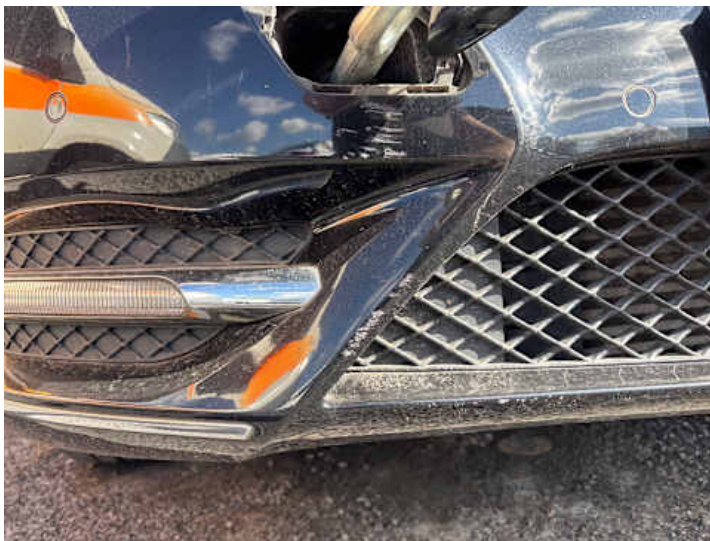
Stoßstange vorne (Kratzer, Lackschaden)

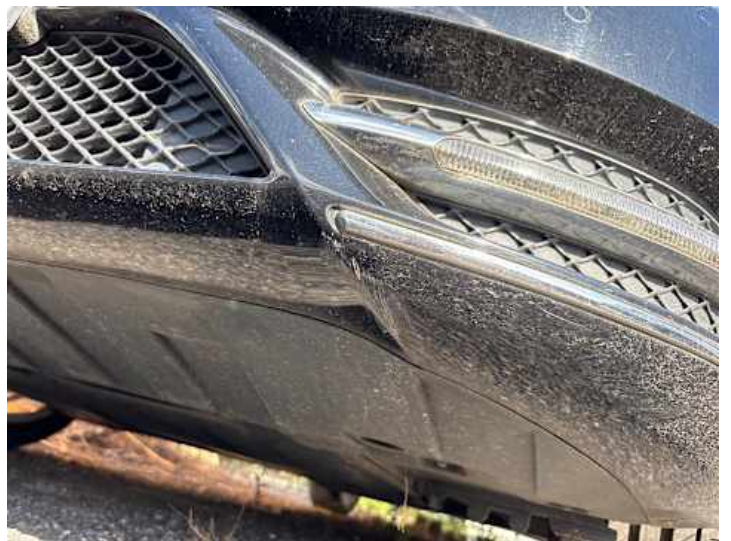
Stoßstange vorne (Kratzer, Lackschaden)

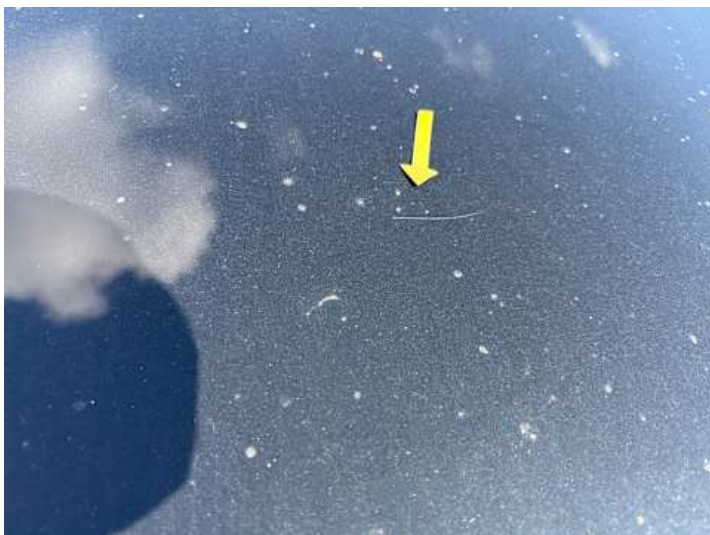
Motorhaube (Kratzer)

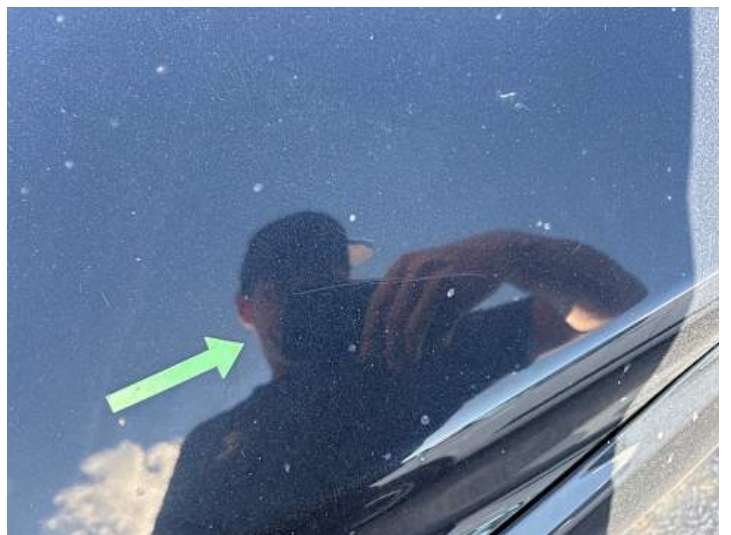
Motorhaube (Kratzer)

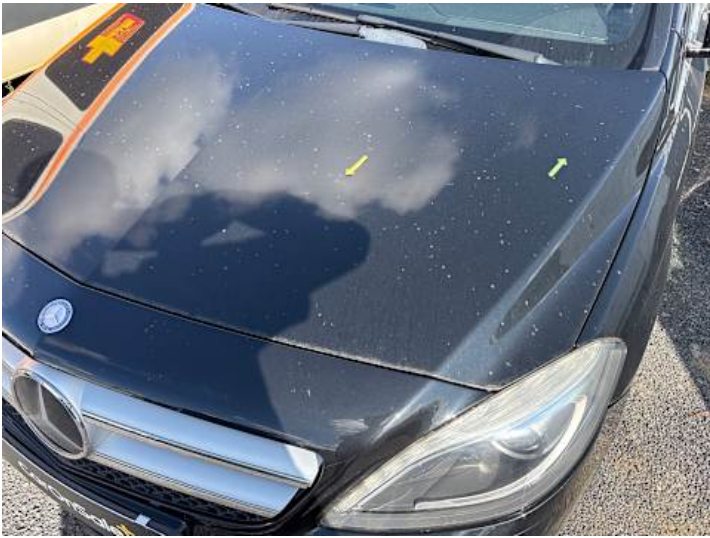
Motorhaube (Kratzer)

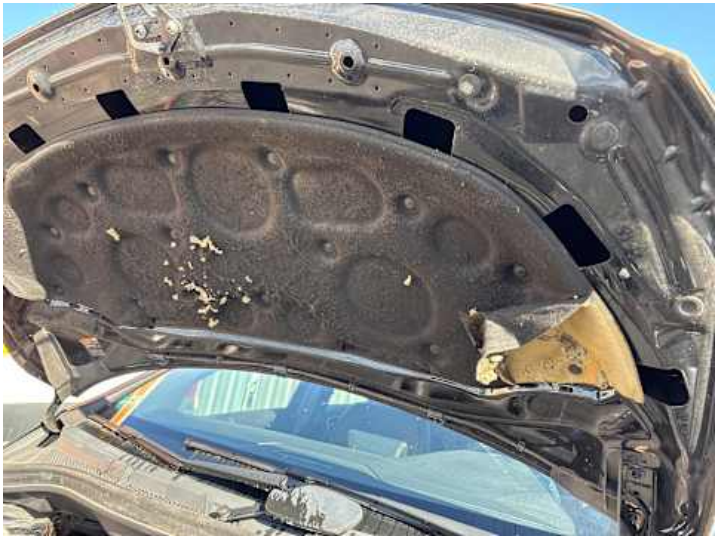
Motorhaube (Riss/Bruch)

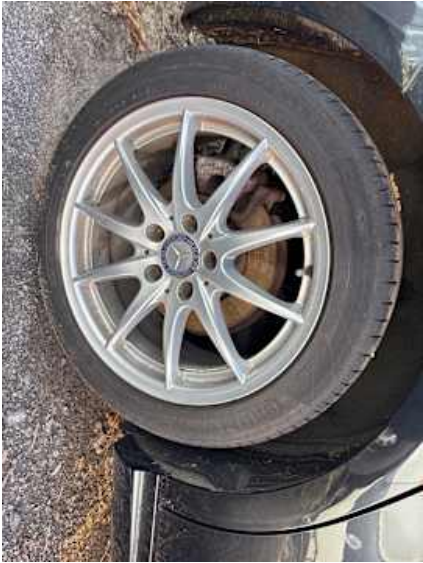
Rad (Kratzer)

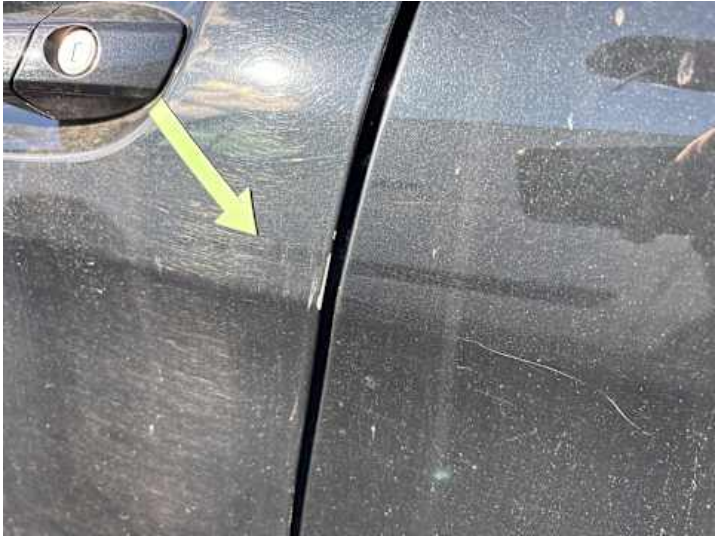
Fahrtür (Lackschaden)

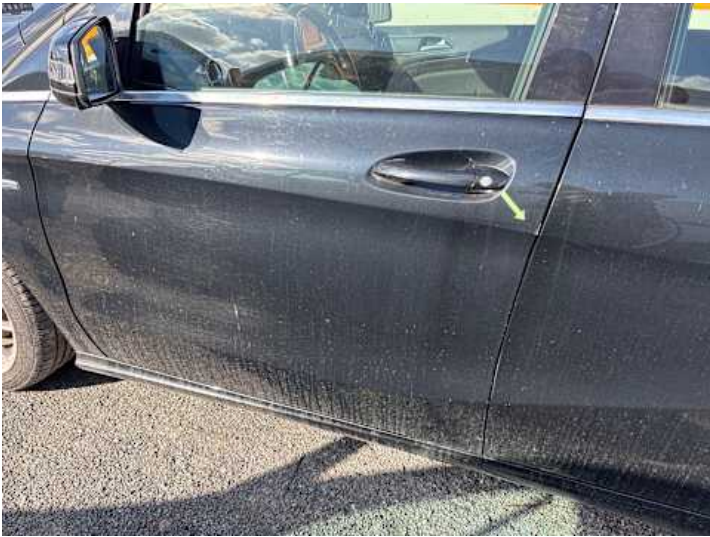
Fahrtür (Lackschaden)

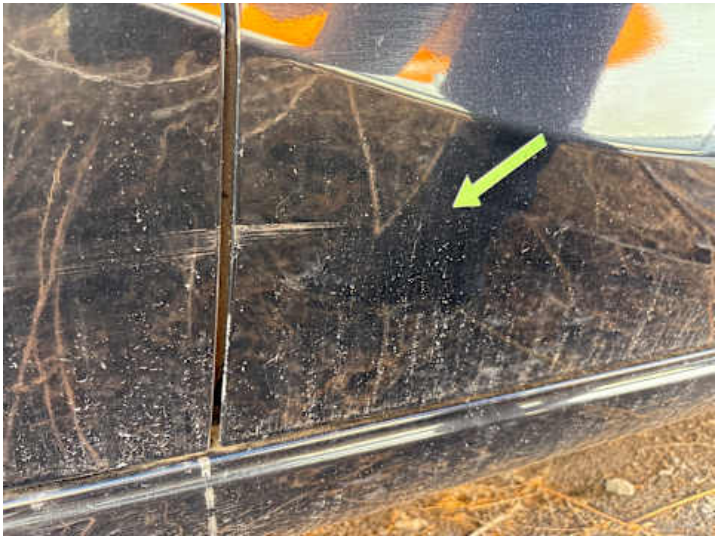
Beifahrtür (Kratzer, Lackschaden)

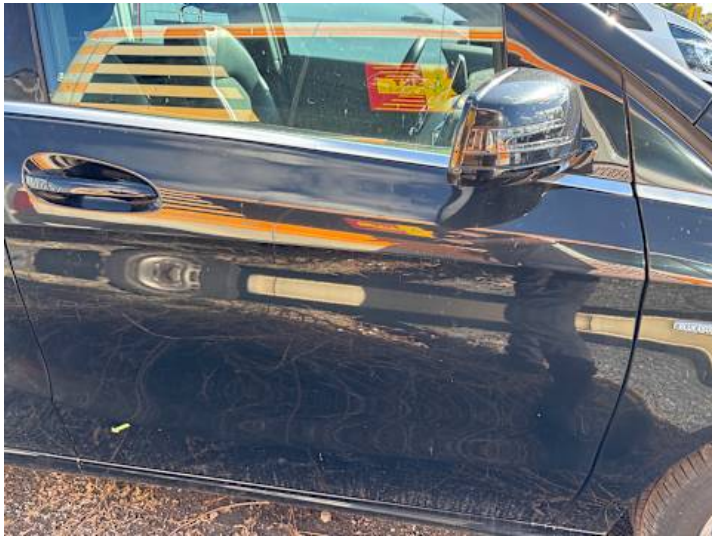
Beifahrertür (Kratzer, Lackschaden)

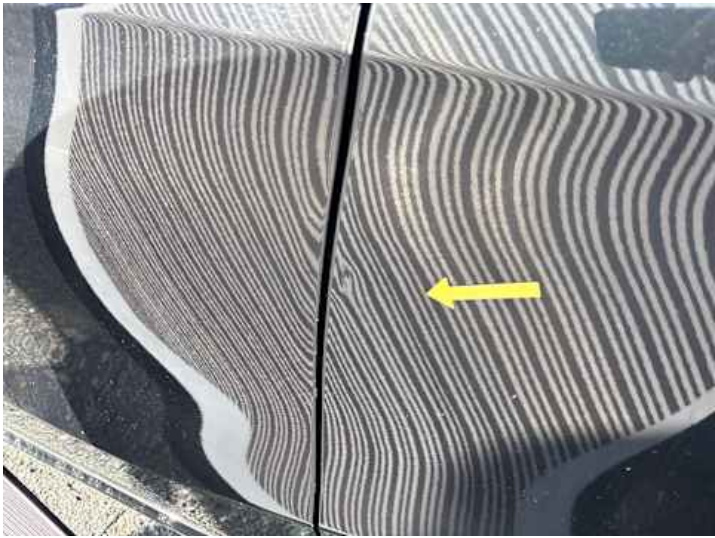
Türe hinten links (Delle)

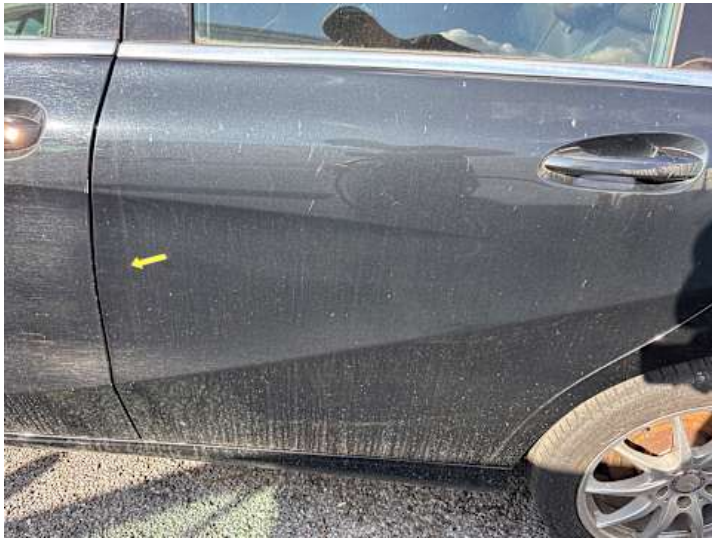
Türe hinten links (Delle)

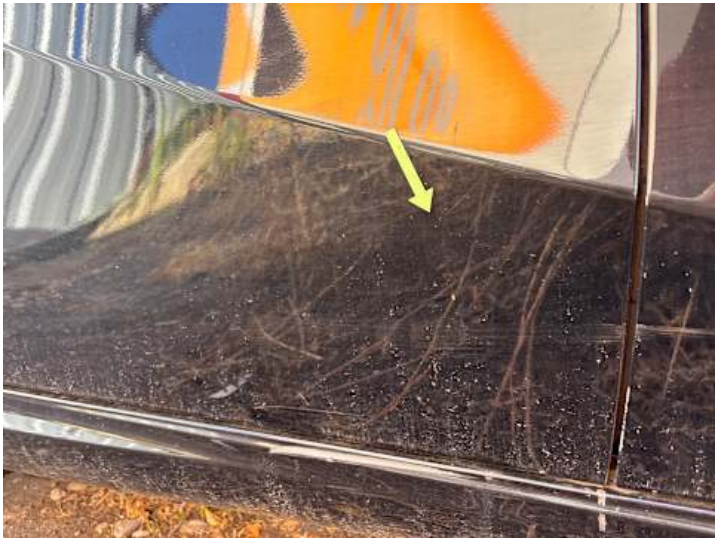
Türe hinten rechts (Kratzer, Delle)

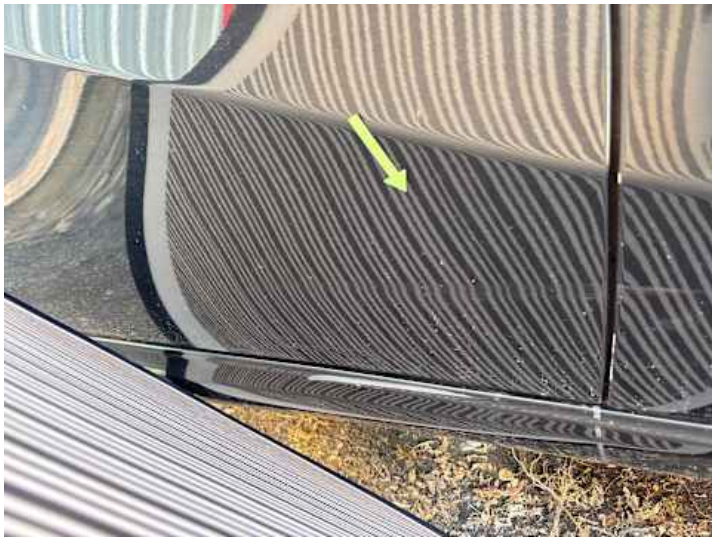
Türe hinten rechts (Kratzer, Delle)

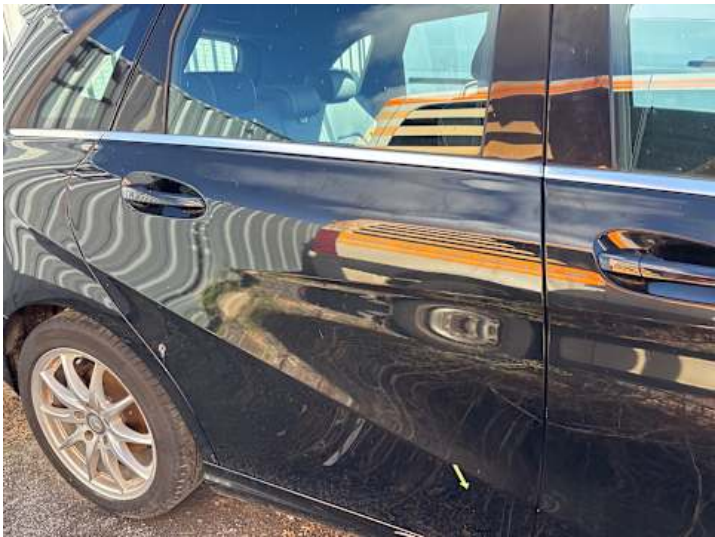
Türe hinten rechts (Kratzer, Delle)

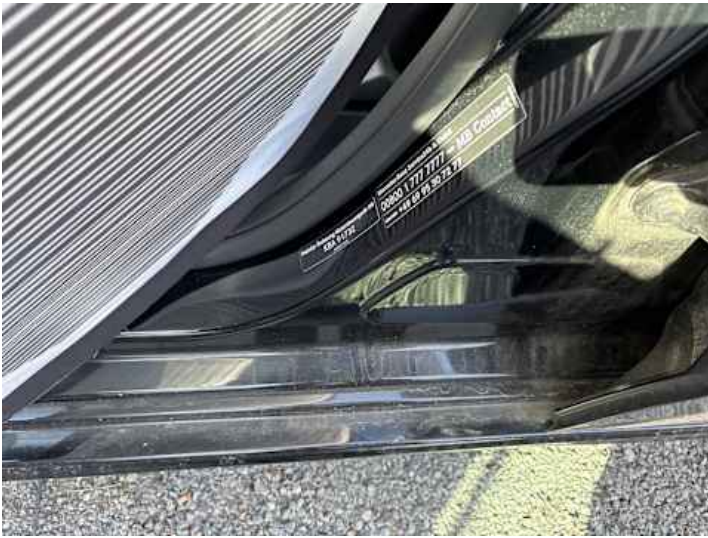
Schweller links (Delle)

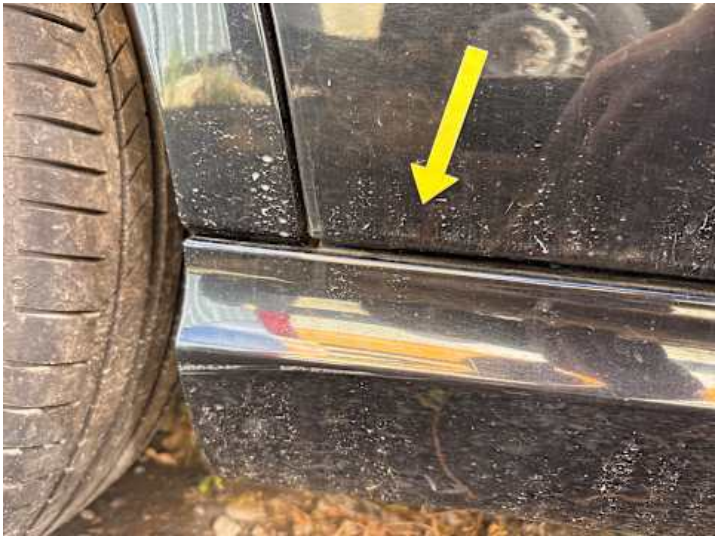
Schweller rechts (Kratzer, Lackschaden)

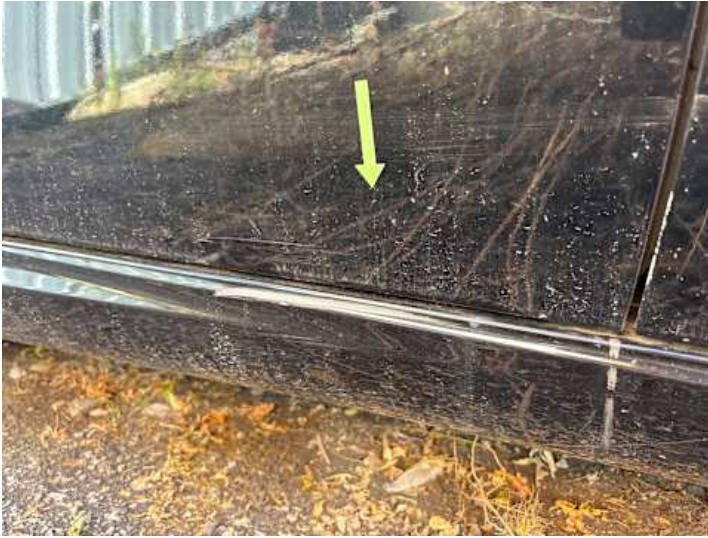
Schweller rechts (Kratzer, Lackschaden)

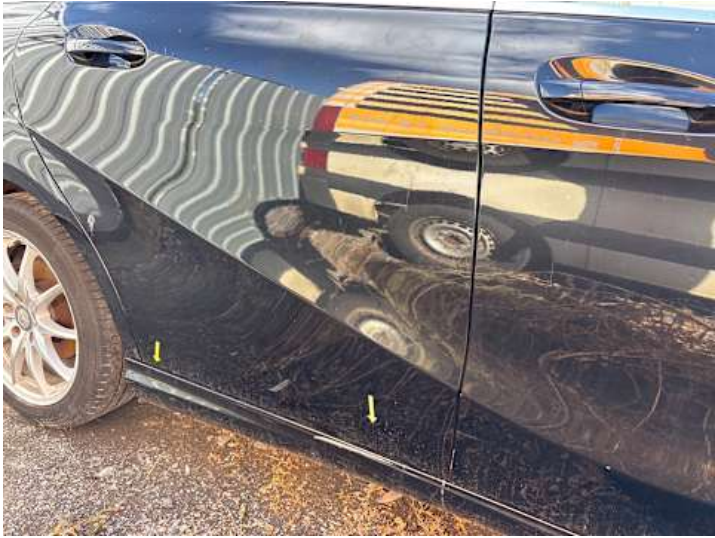
Schweller rechts (Kratzer, Lackschaden)

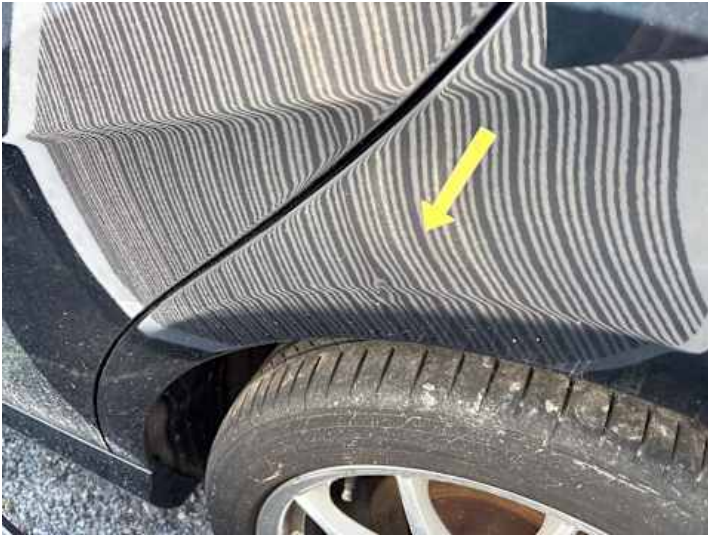
Seitenteil hinten links (Delle)

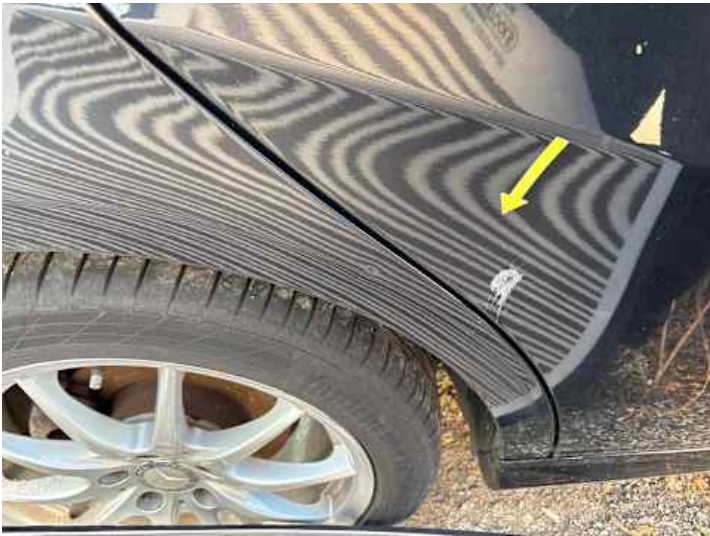
Seitenteil hinten rechts (Delle)

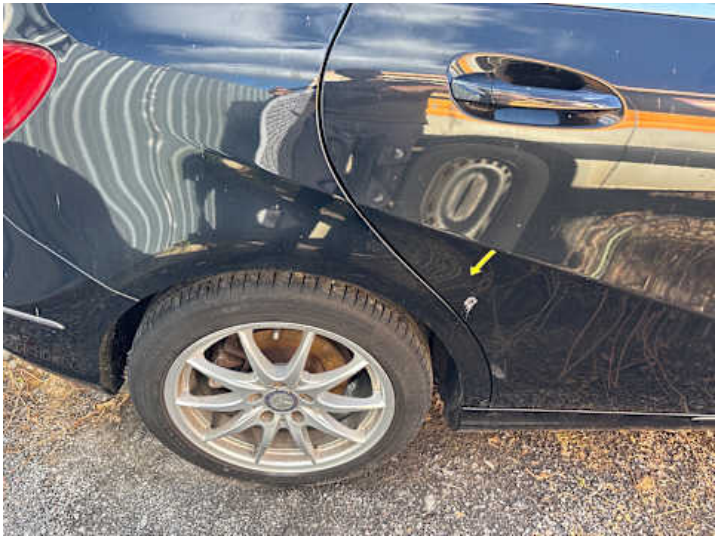
Seitenteil hinten rechts (Delle)

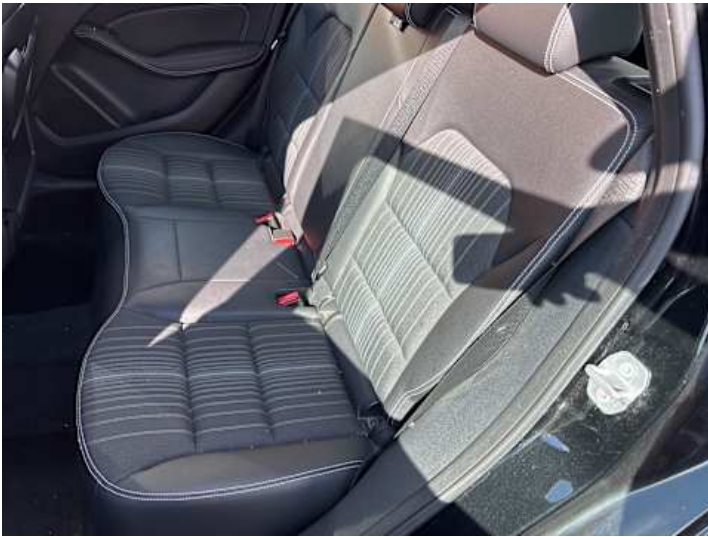
Innenraum (Verschleiß)

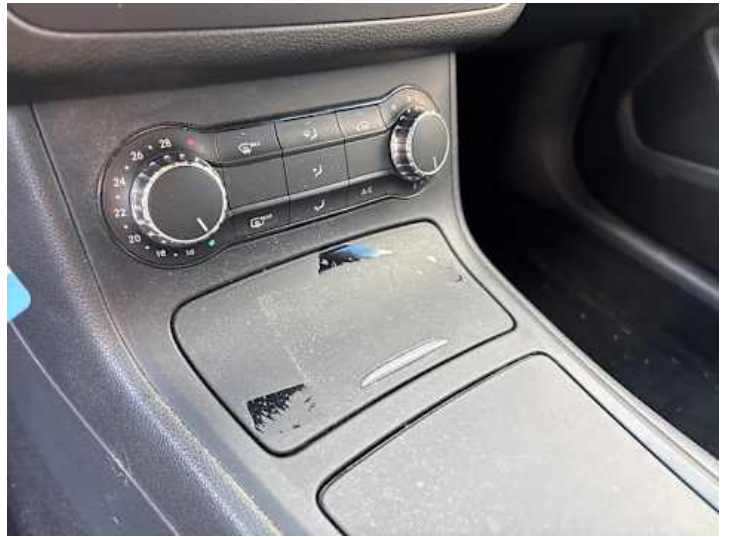
Innenraum (Verschleiß)

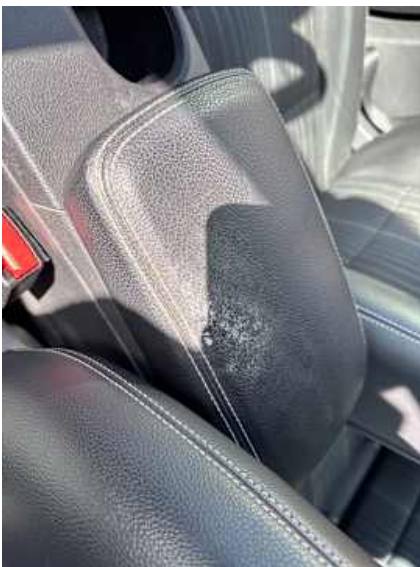
Innenraum (Verschleiß)

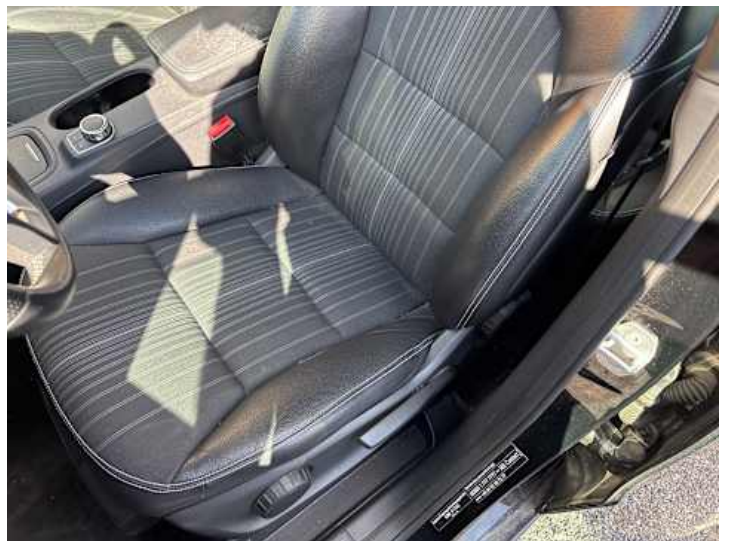
Innenraum (Verschleiß)

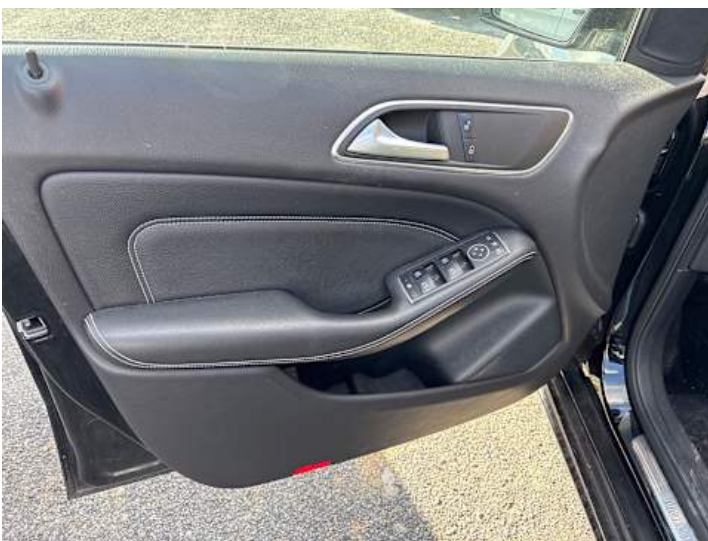
Innenraum (Verschleiß)

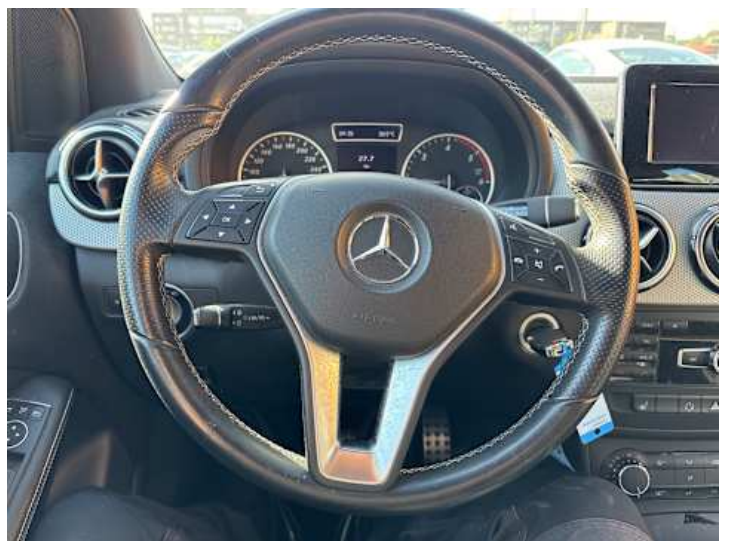
Innenraum (Verschleiß)
