## Volkswagen Golf Match

EZ 10/2012 | Limousine | Benzin | Schaltgetriebe | 118.205km

Fahrzeug aufgenommen am: 25.08.2026

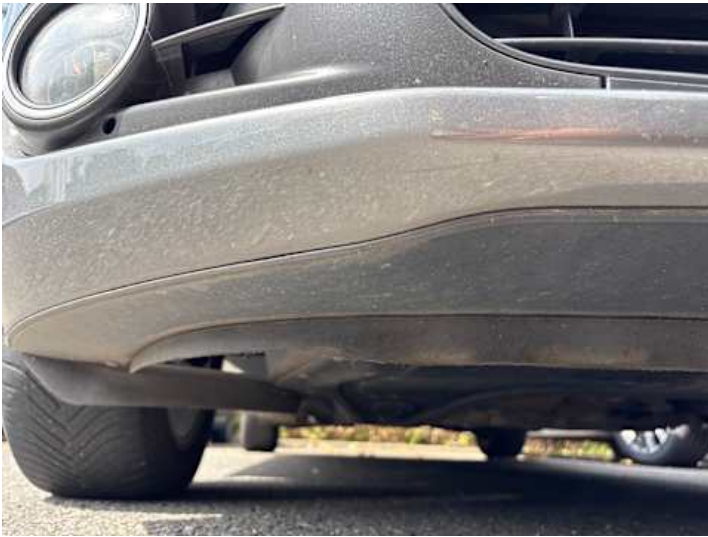
Stoßstange vorne (Lackschaden)

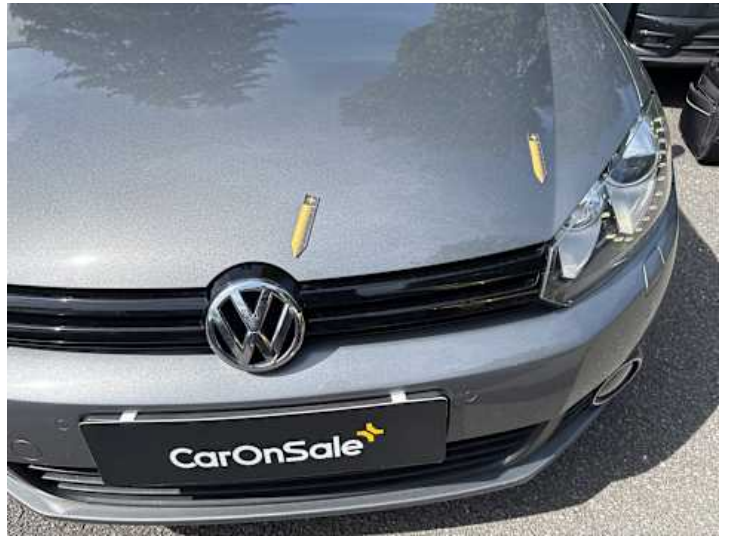
Motorhaube (Steinschlag)

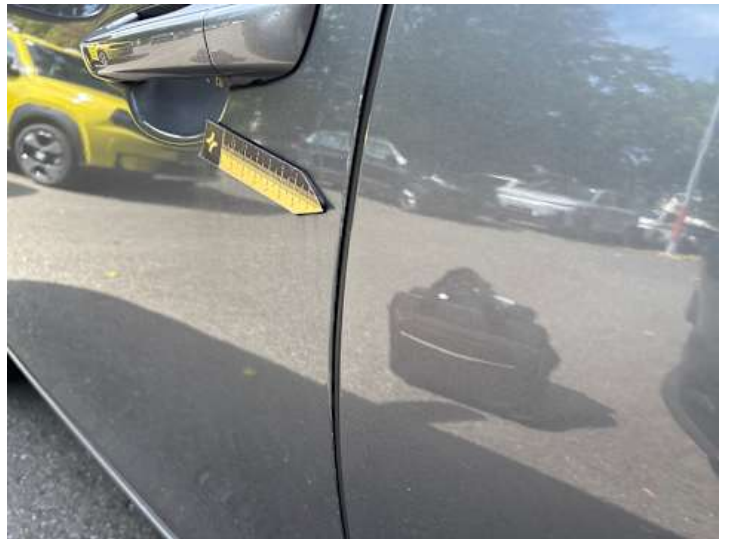
Fahrtür (Kratzer)

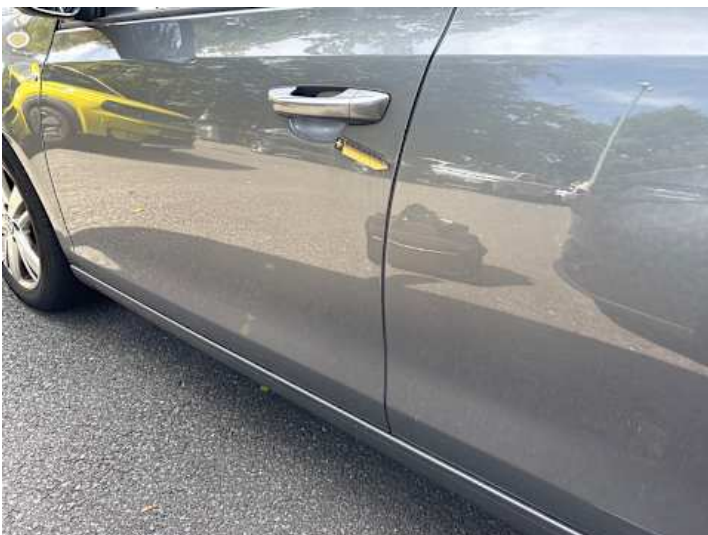
Fahrtür (Kratzer)

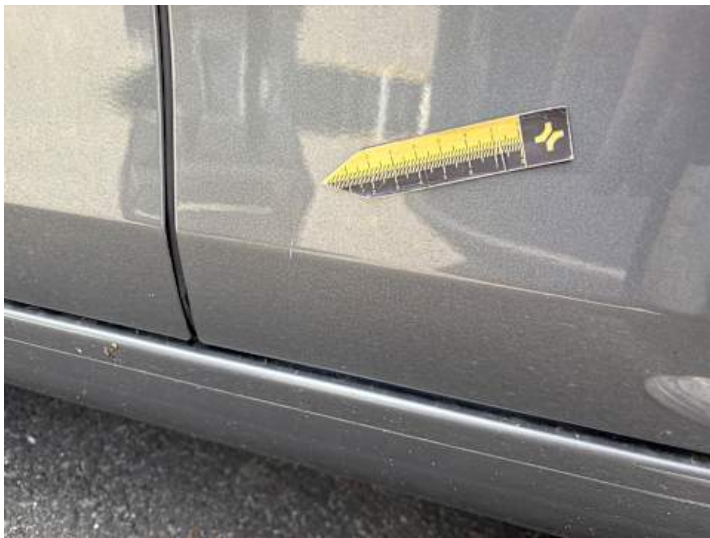
Türe hinten links (Kratzer)

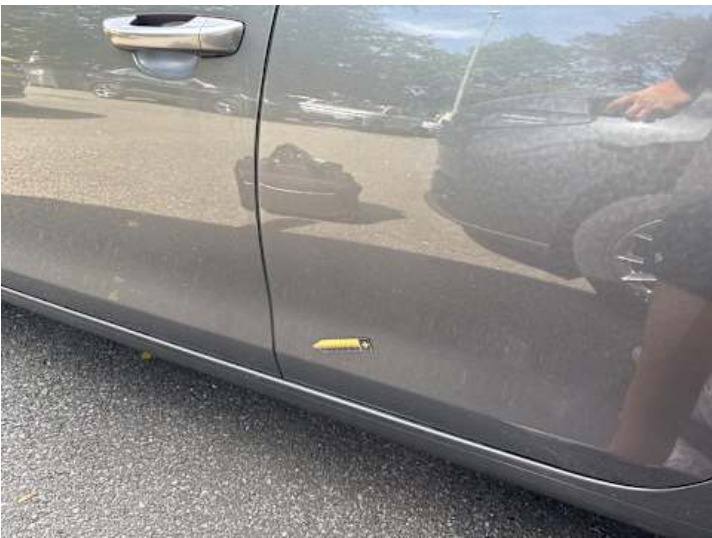
Türe hinten links (Kratzer)

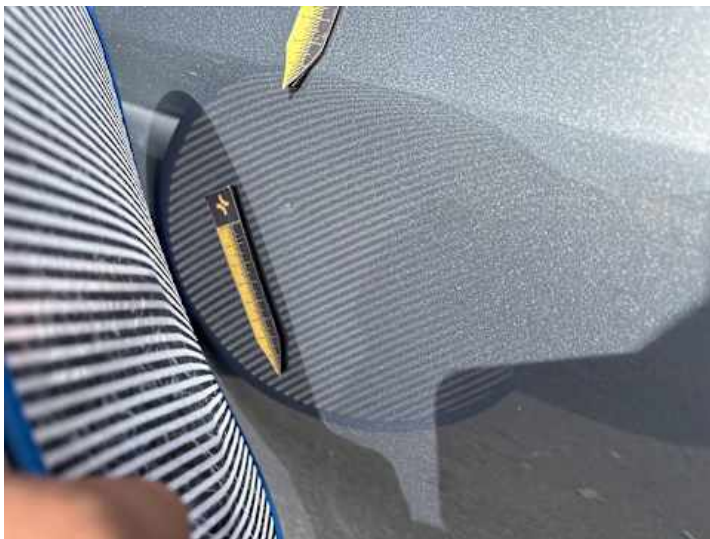
Türe hinten rechts (Lackschaden, Delle)

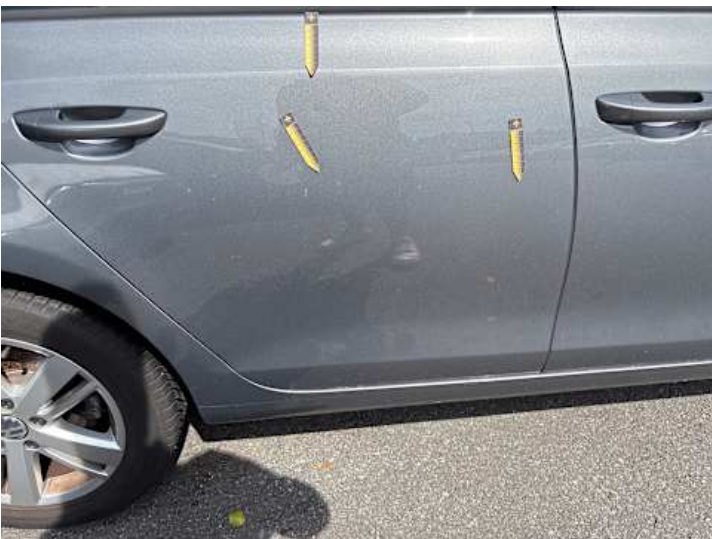
Türe hinten rechts (Lackschaden, Delle)

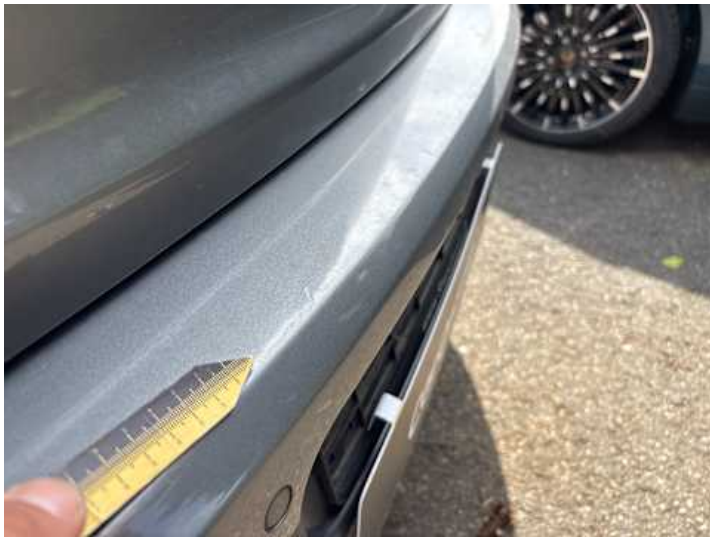
Stoßstange hinten (Lackschaden)

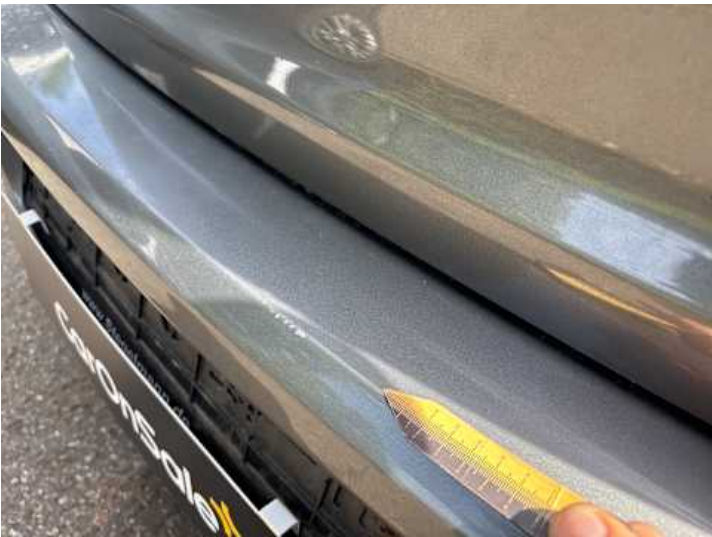
Stoßstange hinten (Lackschaden)

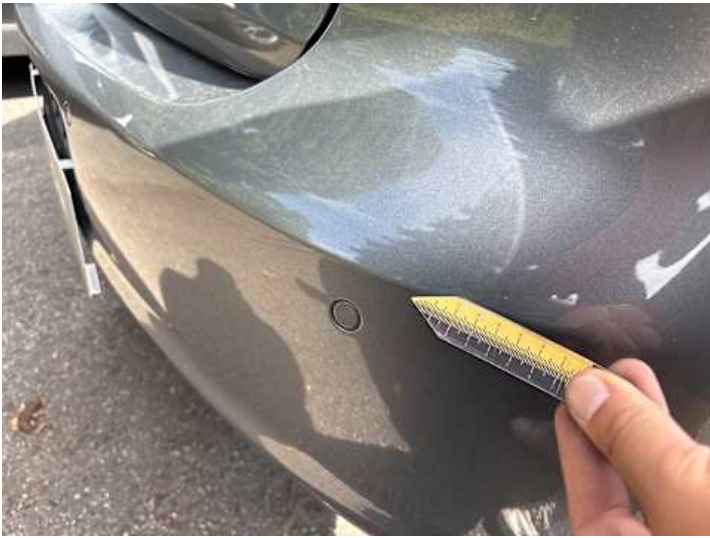
Stoßstange hinten (Lackschaden)

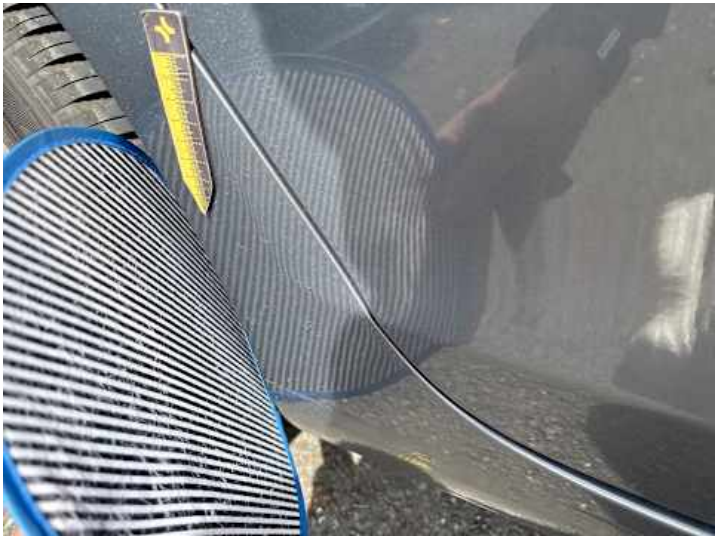
Seitenteil hinten rechts (Delle)

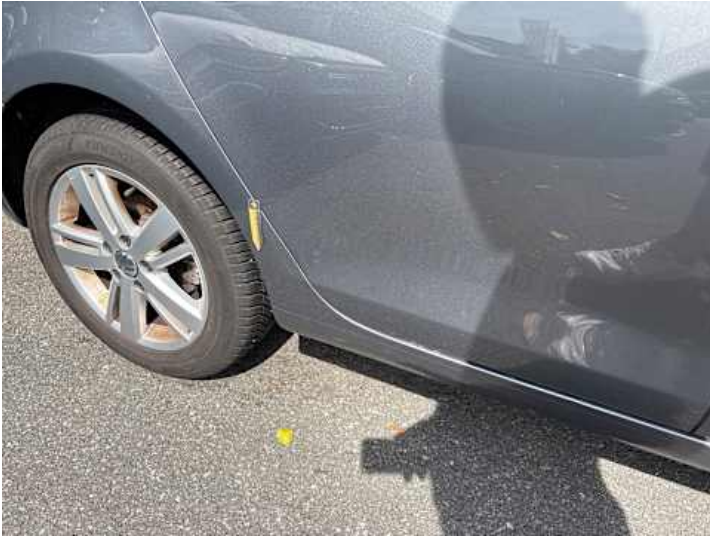
Seitenteil hinten rechts (Delle)

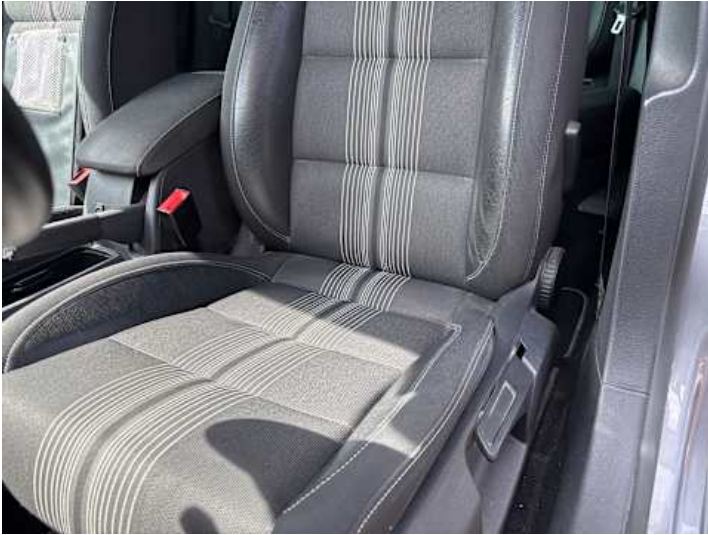
Innenraum (Verschleiß)

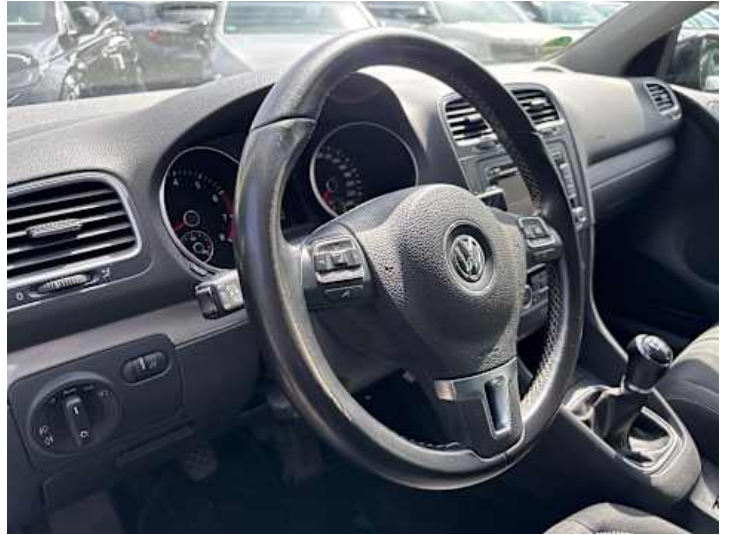
Innenraum (Verschleiß)

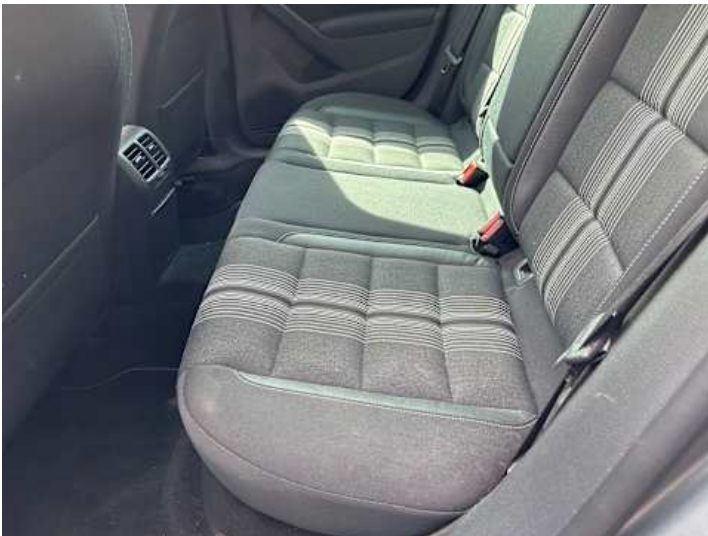
Innenraum (Verschmutzung)

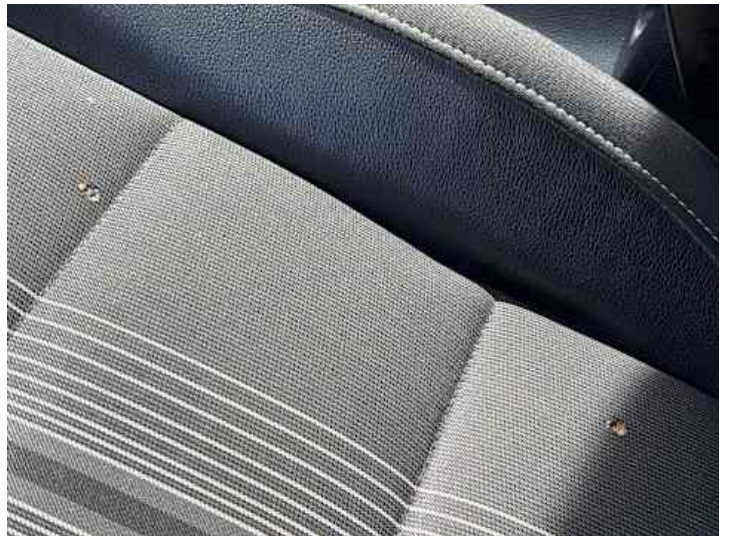
Innenraum (Brandloch)

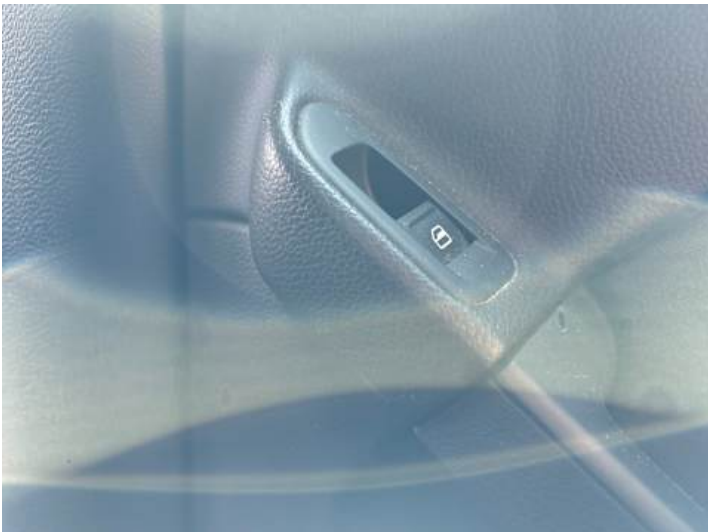
Innenraum (Kratzer)

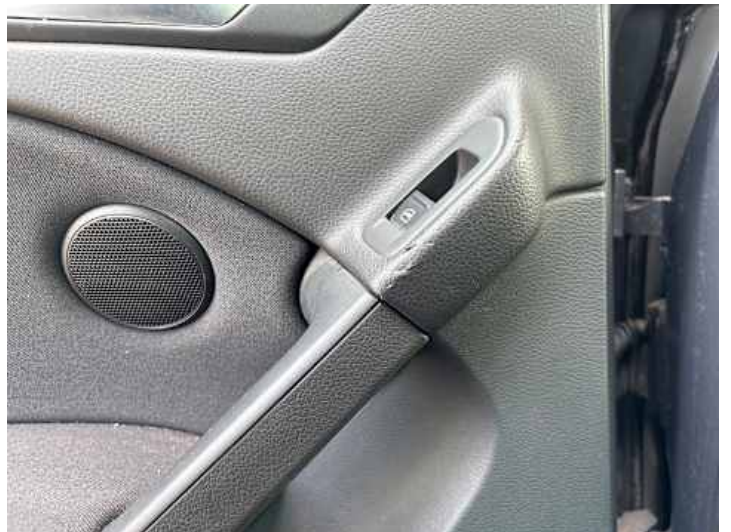
Innenraum (Kratzer)

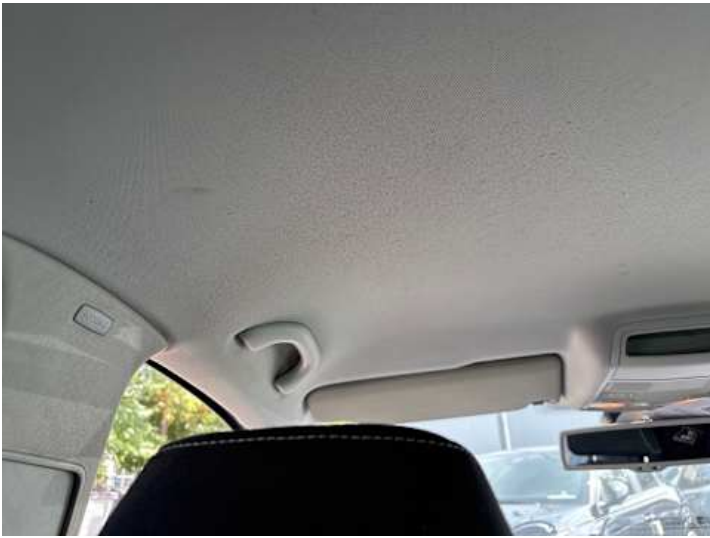
Innenraum (Verschmutzung)
