## Hyundai i20 Trend

EZ 02/2017 | Limousine | Benzin | Automatikgetriebe | 39.378km

Fahrzeug aufgenommen am: 11.08.2026

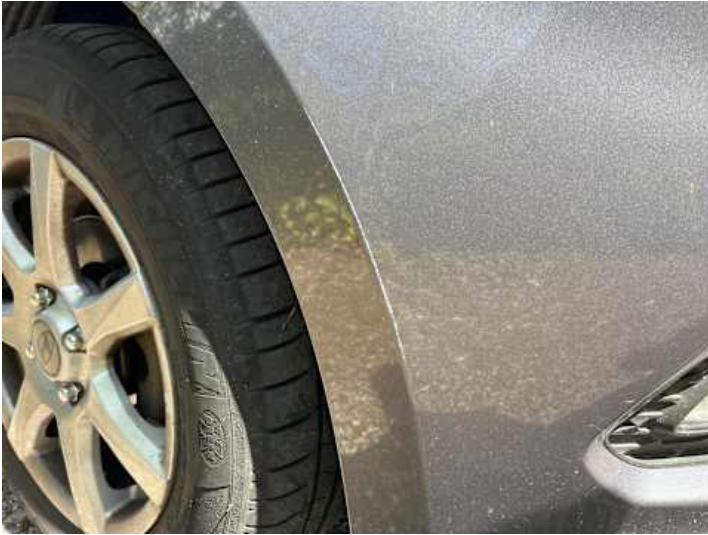
Stoßstange vorne (Kratzer, Lackschaden, Verformung)

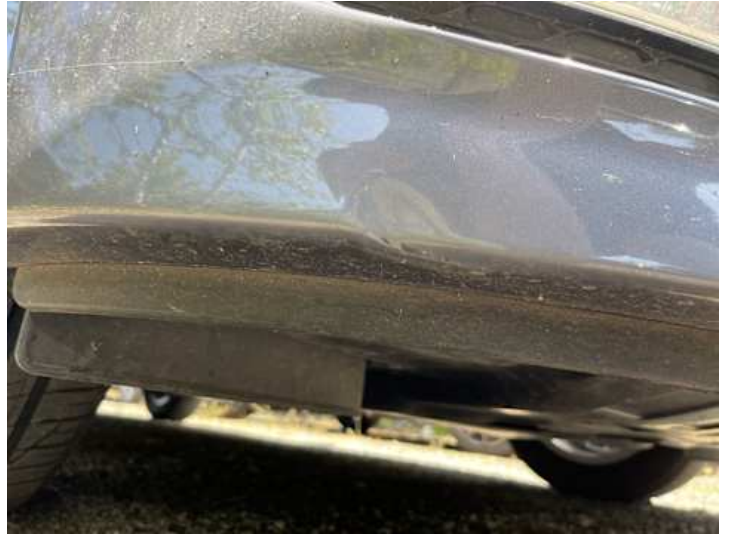
Stoßstange vorne (Kratzer, Lackschaden, Verformung)

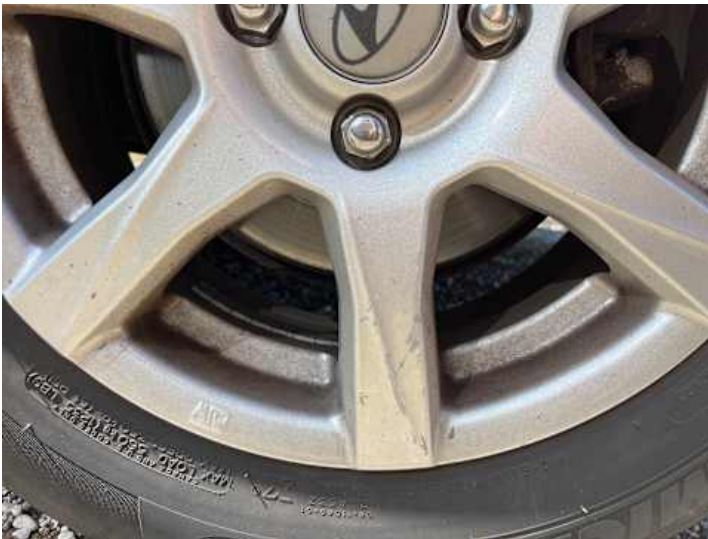
Rad (Kratzer)

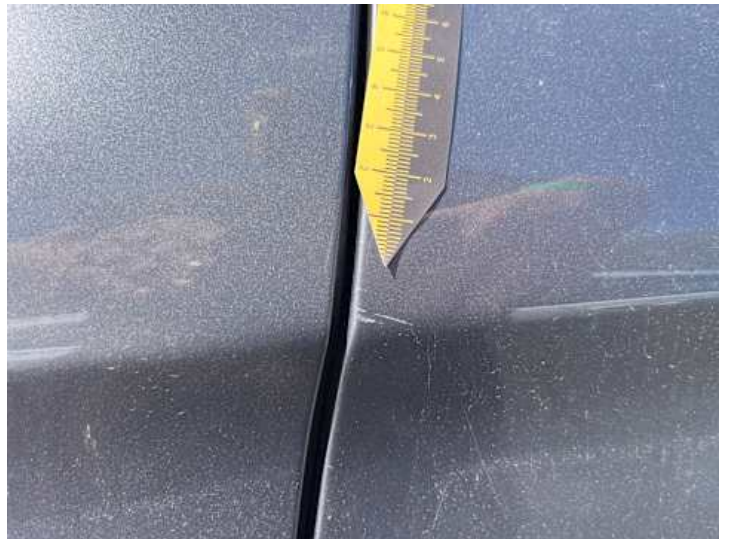
Türe hinten links (Kratzer, Lackschaden)

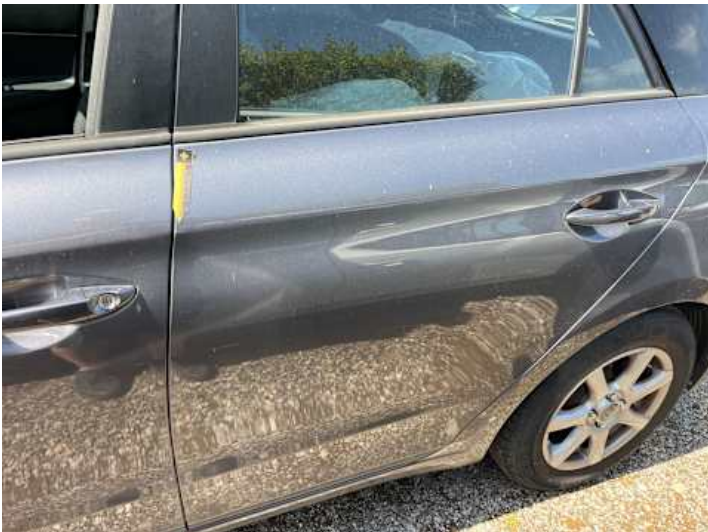
Türe hinten links (Kratzer, Lackschaden)

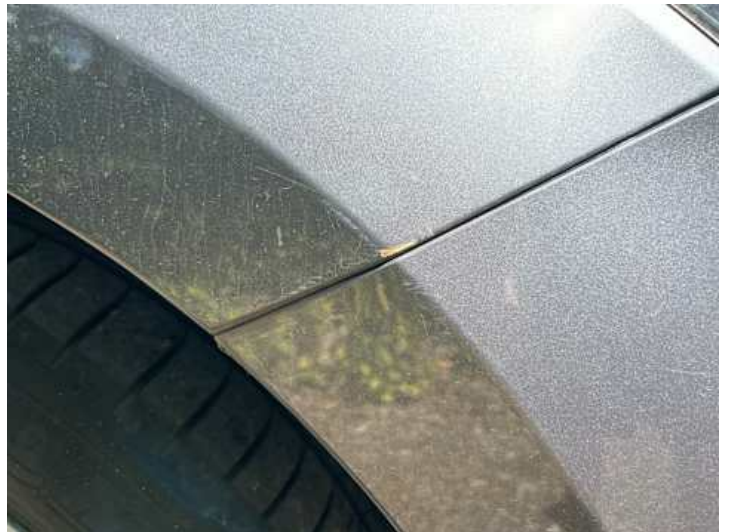
Kotflügel vorne rechts (Lackschaden, Rost)

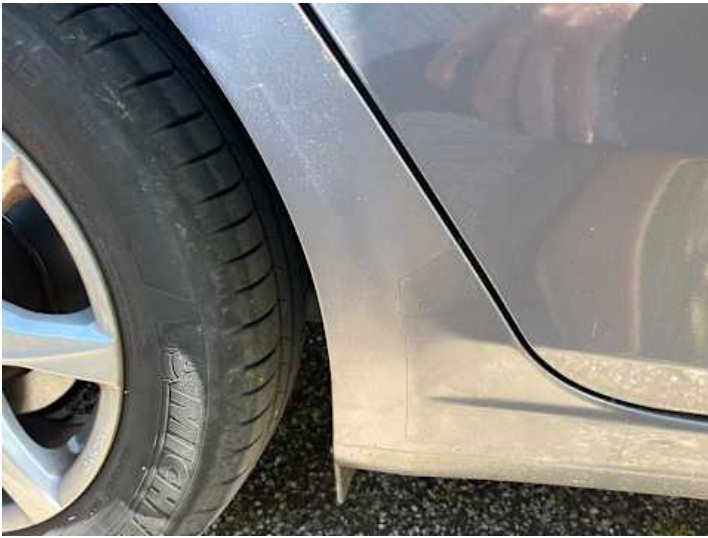
| Fahrzeugteil | Lackschichtdicke (in µm) | Fahrzeugteil | Lackschichtdicke (in µm) |
|---|---|---|---|
| Seitenteil hinten links | 90 | Seitenteil hinten rechts | 1080 |

Seitenteil hinten rechts (Lackschaden, Unsachgemäß instand gesetzt, Ausgeblichen/Matt)

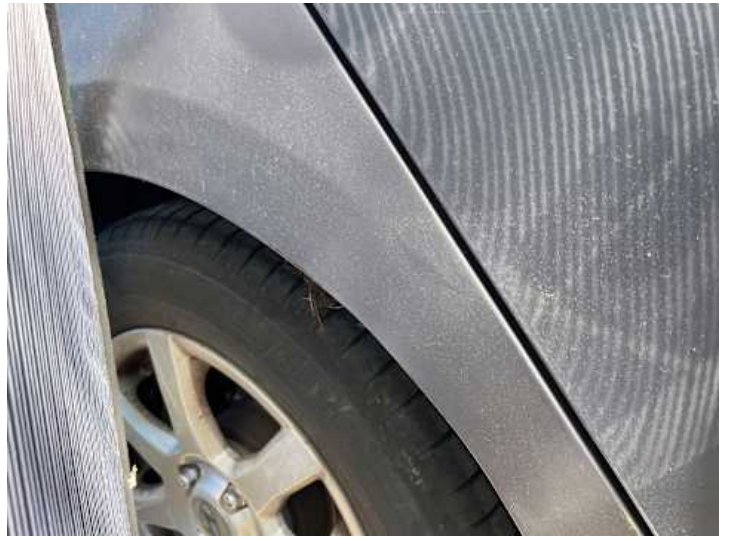
Seitenteil hinten rechts (Lackschaden, Unsachgemäß instand gesetzt, Ausgeblichen/Matt)

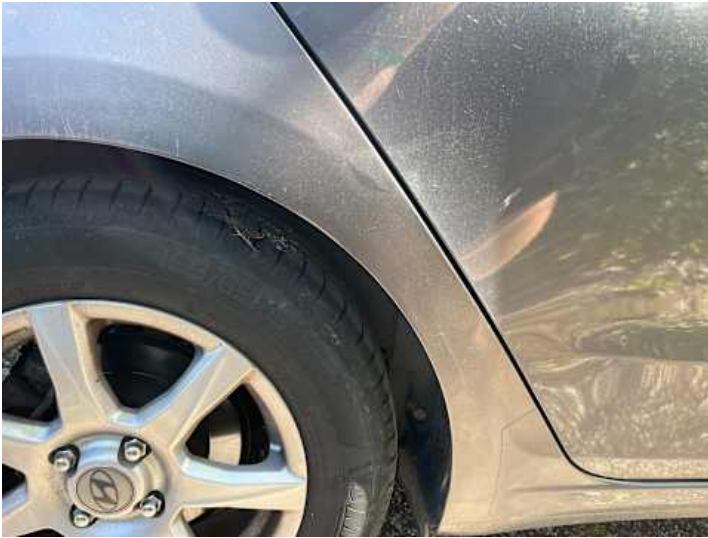
Seitenteil hinten rechts (Lackschaden, Unsachgemäß instand gesetzt, Ausgeblichen/Matt)

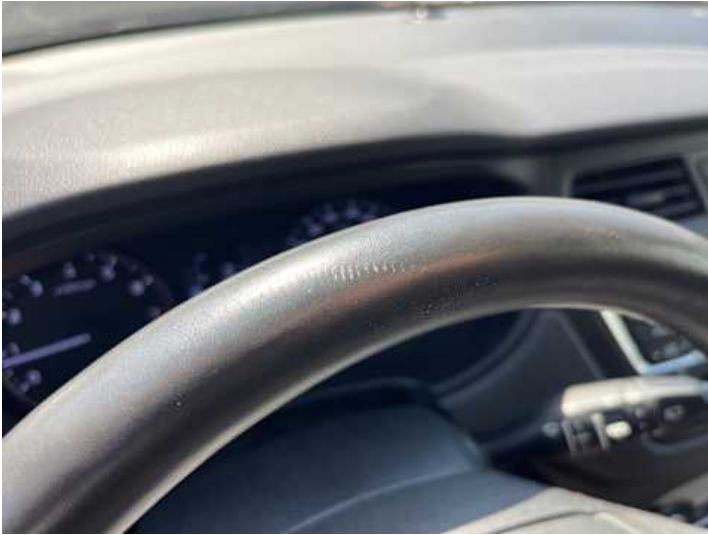
Innenraum (Kratzer)

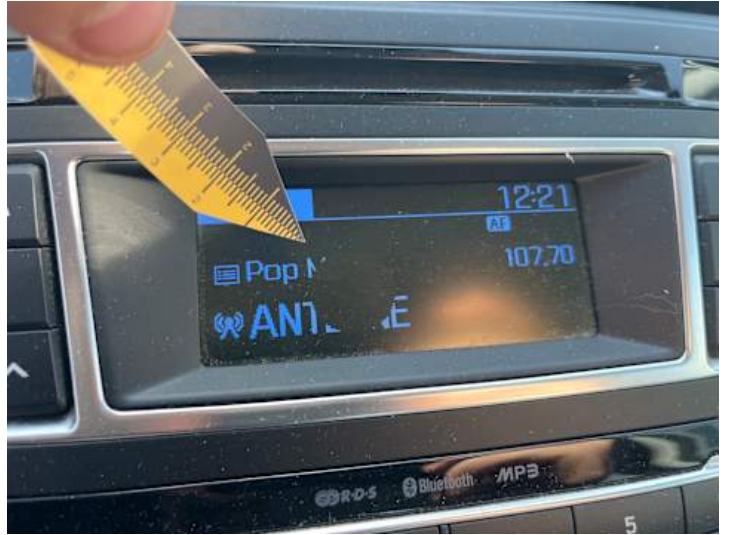
Innenraum (Anderer Schaden): Pixelfehler;
