## Volkswagen Polo III Lim. 1,4 Comfortline 5T

EZ 12/1999 | Kleinwagen | Benzin | Schaltgetriebe | 127.932km  
Besteuerung: Regelbesteuert (Österreich)  
Fahrzeugstandort: 91\*\*\*  
Fahrzeug aufgenommen am: 15.07.2026

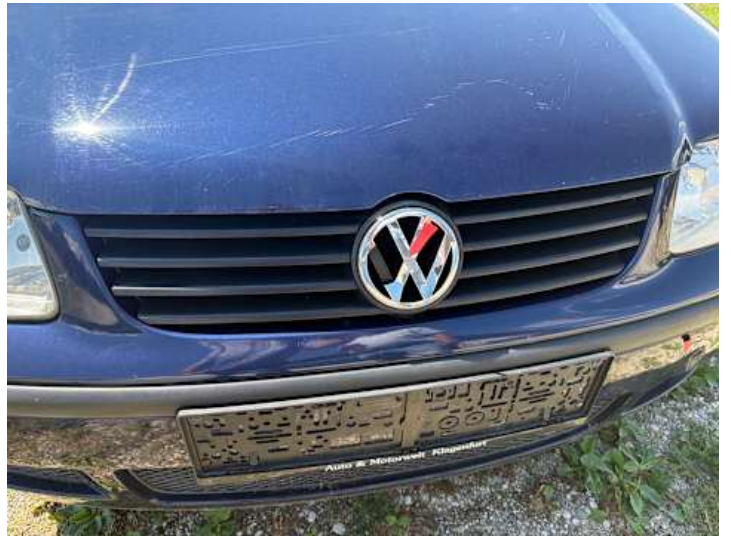
Stoßstange vorne (Riss/Bruch)

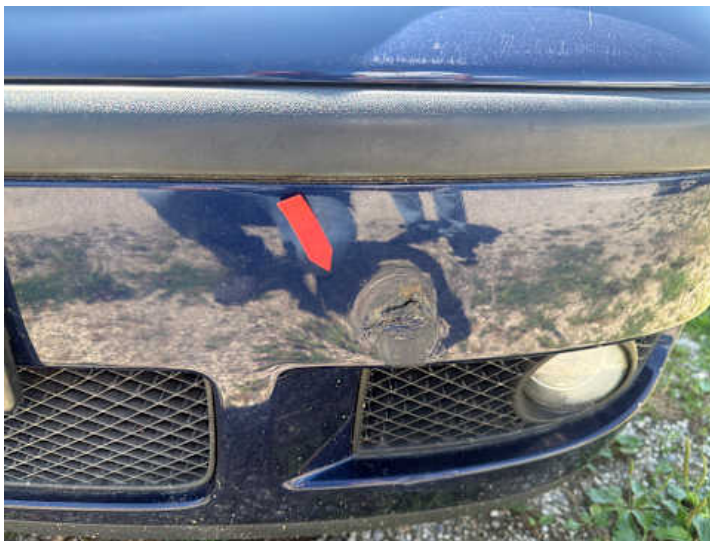
Stoßstange vorne (Riss/Bruch)

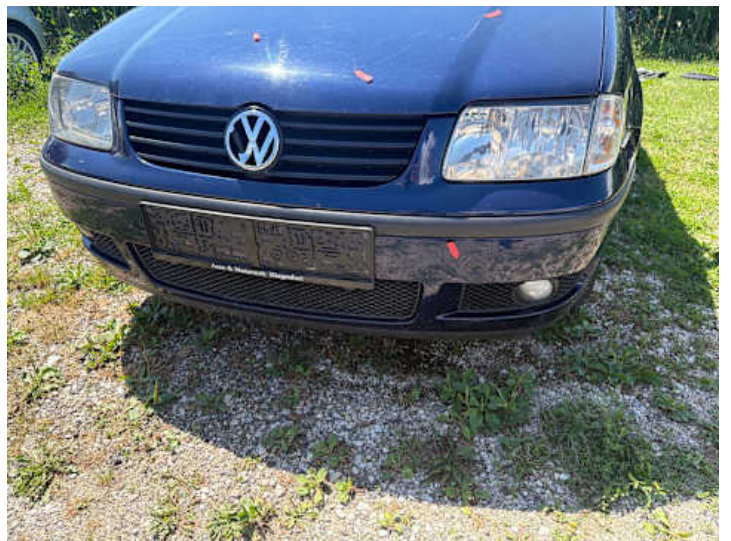
Stoßstange vorne (Riss/Bruch)

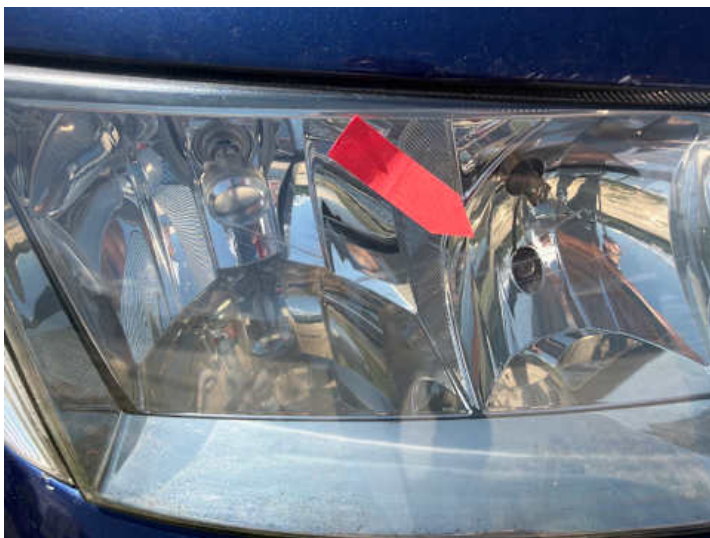
Scheinwerfer (rechts) (Kratzer)

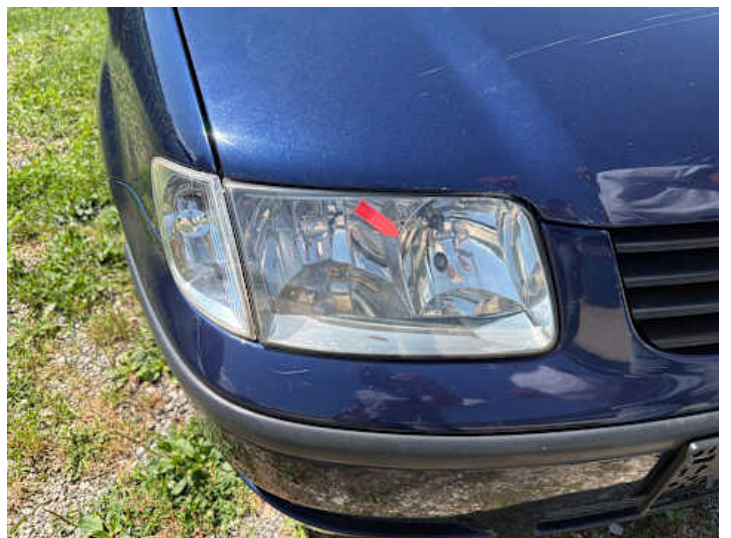
Scheinwerfer (rechts) (Kratzer)

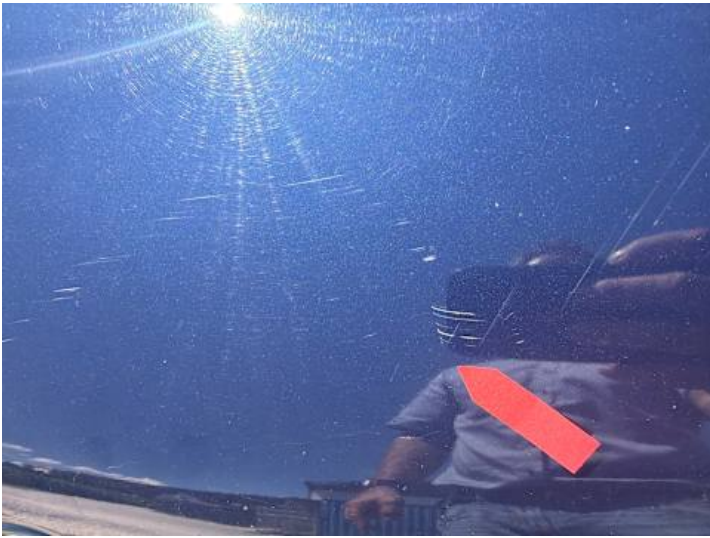
Motorhaube (Kratzer)

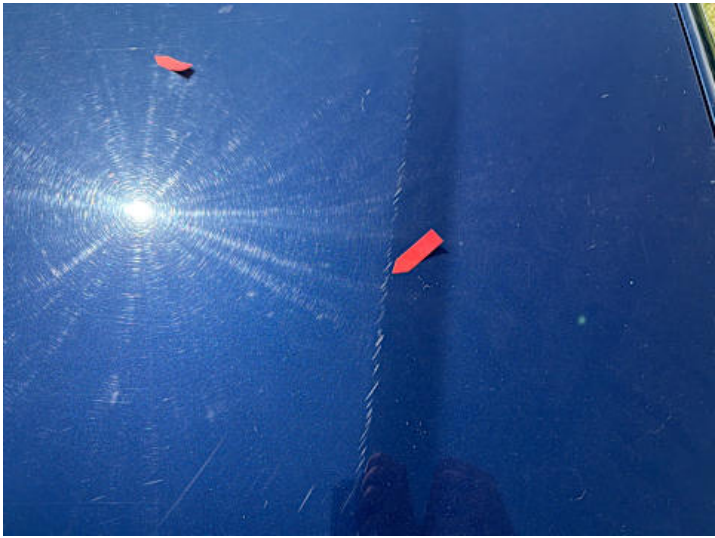
Motorhaube (Kratzer)

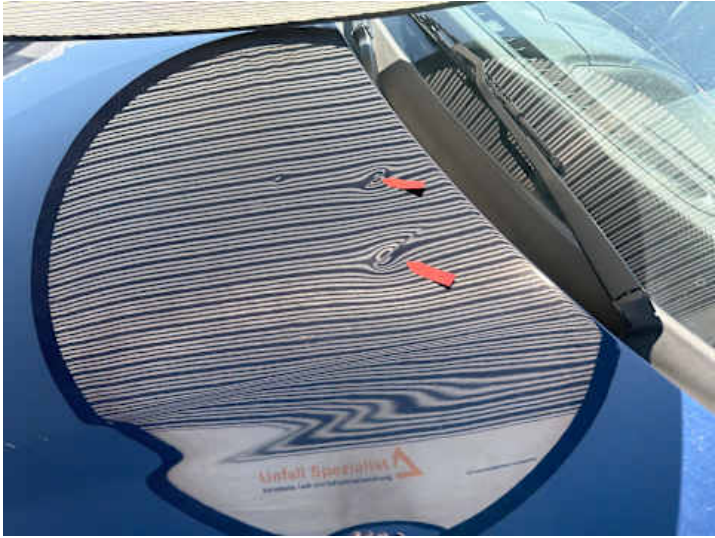
Motorhaube (Delle)

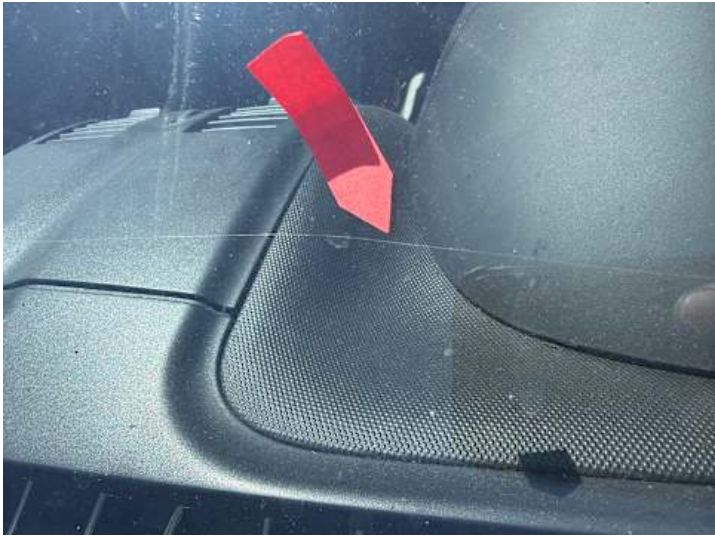
Windschutzscheibe (Kratzer)

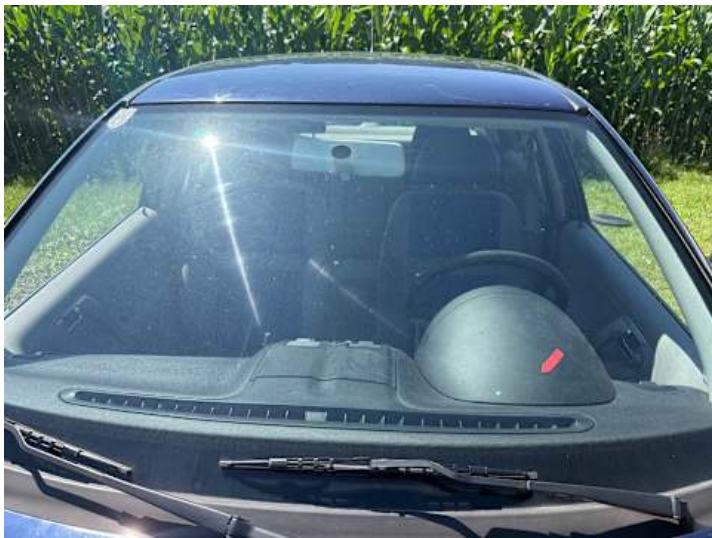
Windschutzscheibe (Kratzer)

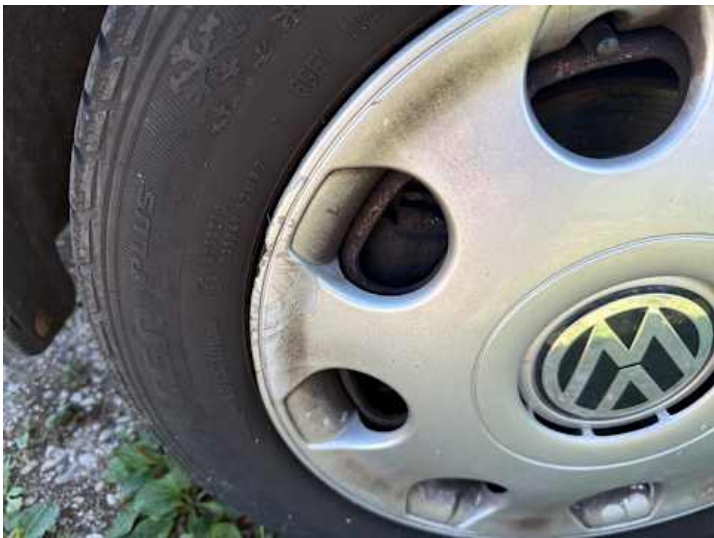
Rad (Kratzer)

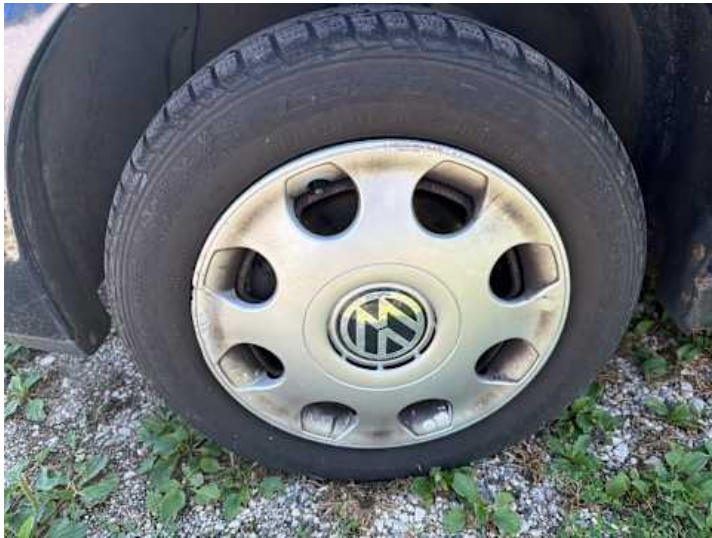
Rad (Kratzer)

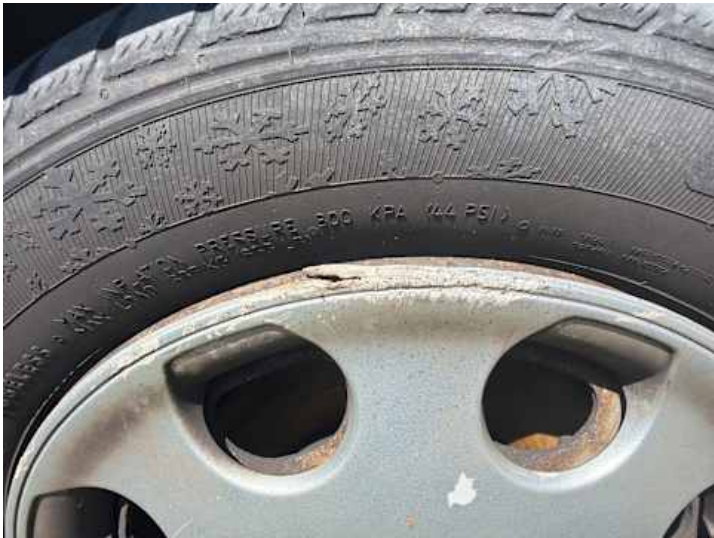
Rad (Riss/Bruch)

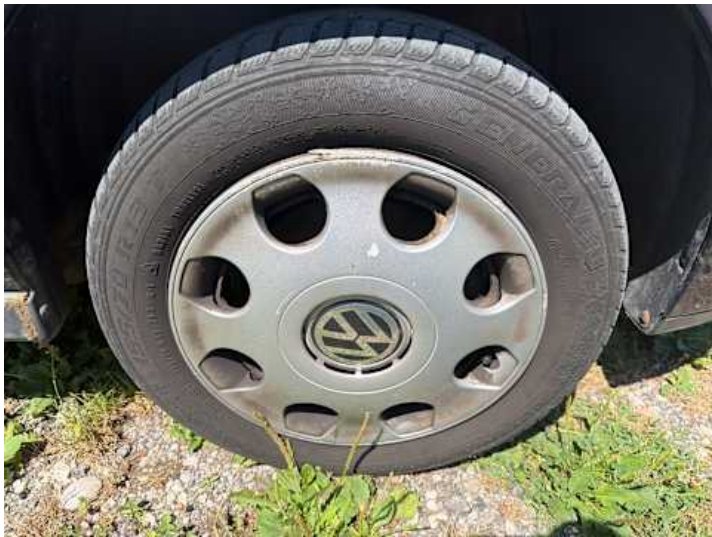
Rad (Riss/Bruch)

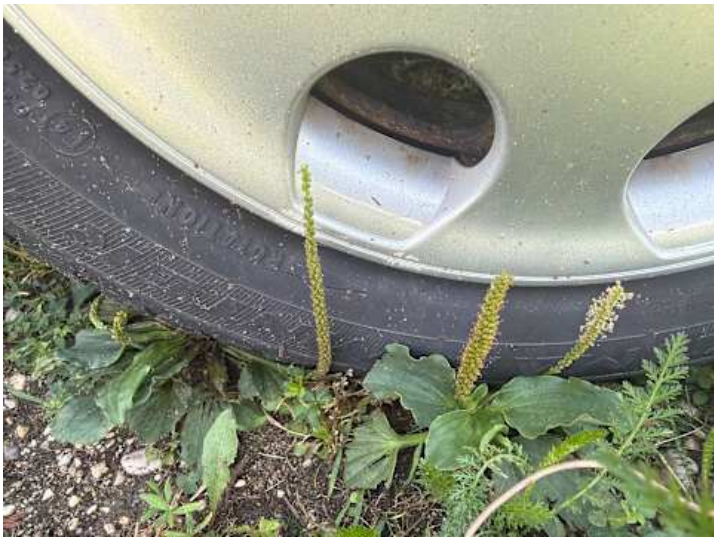
Rad (Kratzer)

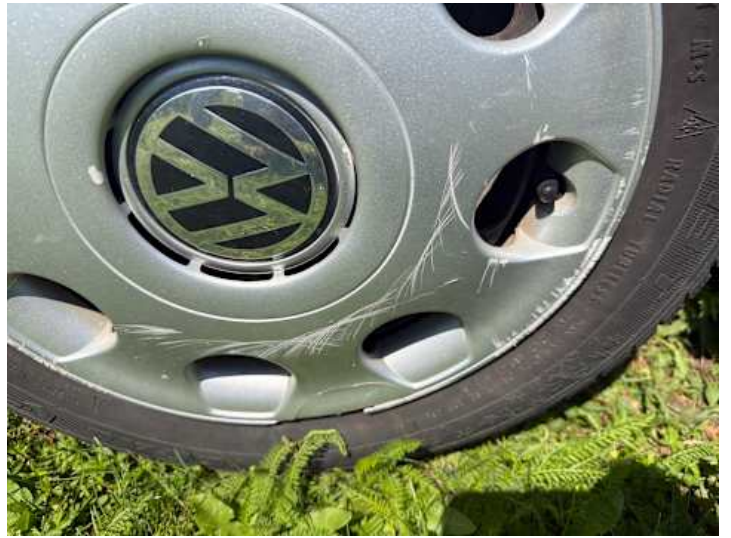
Rad (Kratzer)

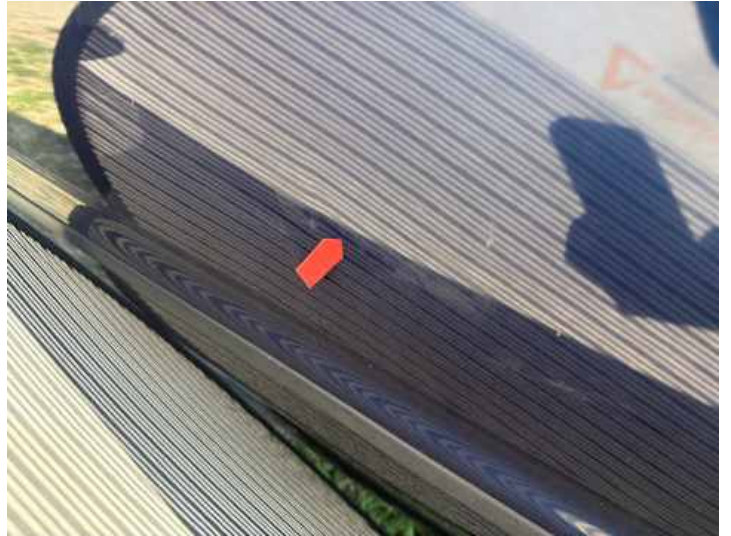
Fahrtür (Unsachgemäß instand gesetzt)

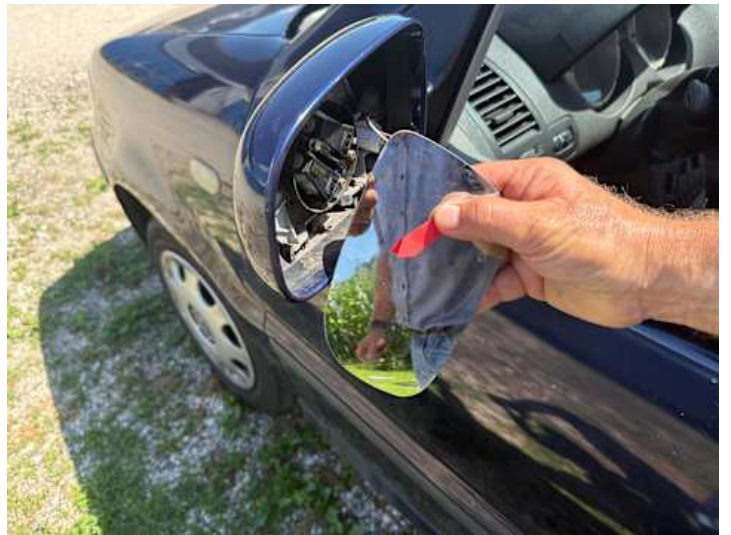
Fahrtür (Anderer Schaden): Rückspiegelglas gebrochen

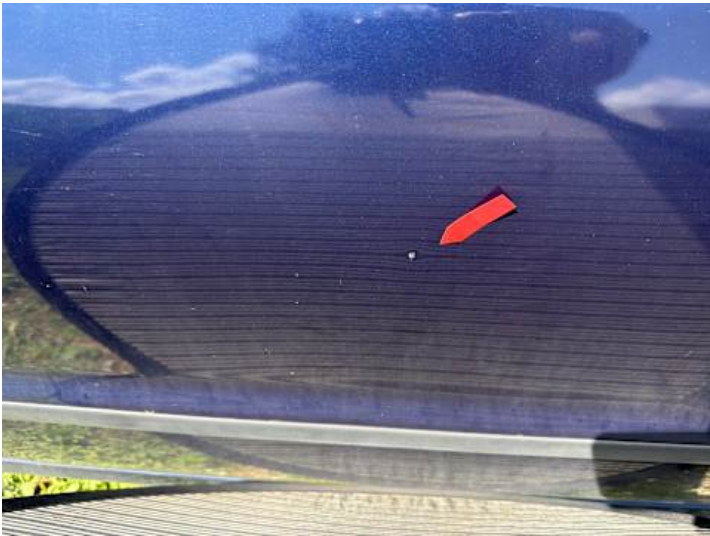
Beifahrertür (Delle)

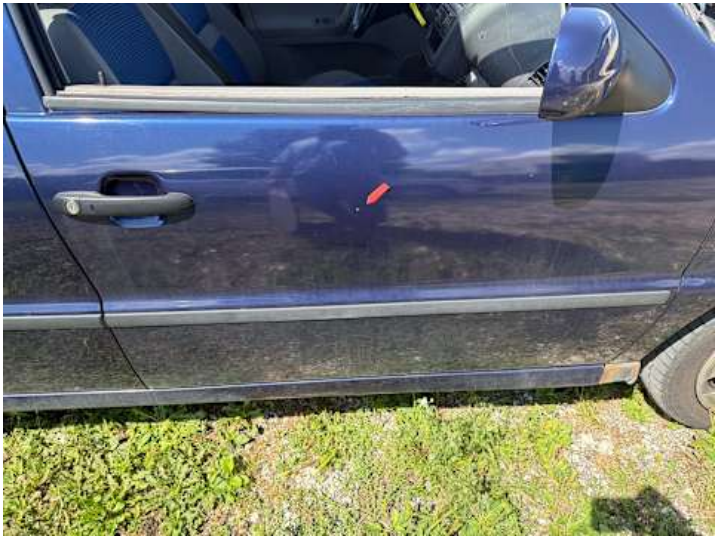
Beifahrertür (Delle)

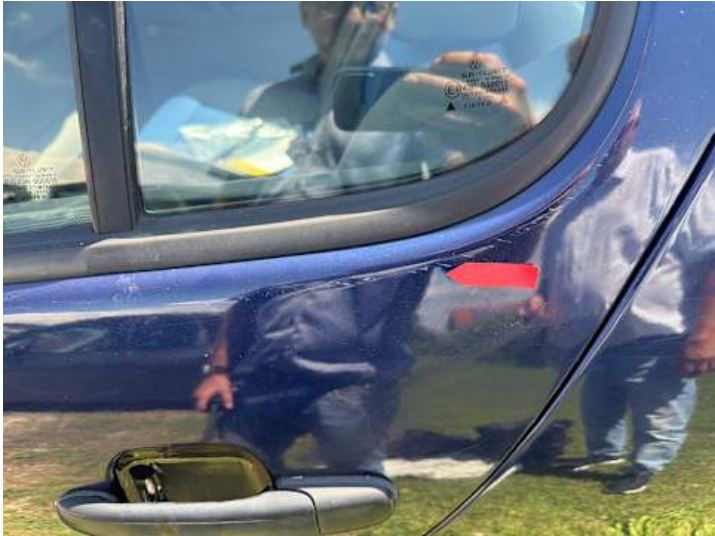
Türe hinten links (Kratzer)

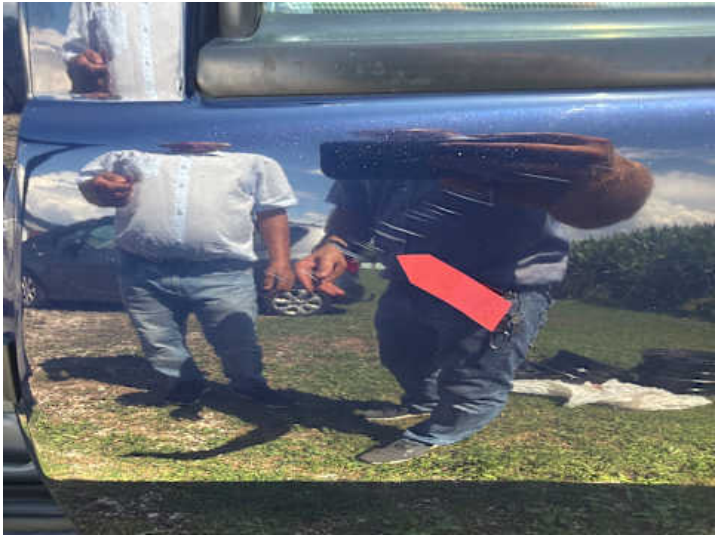
Türe hinten links (Kratzer)

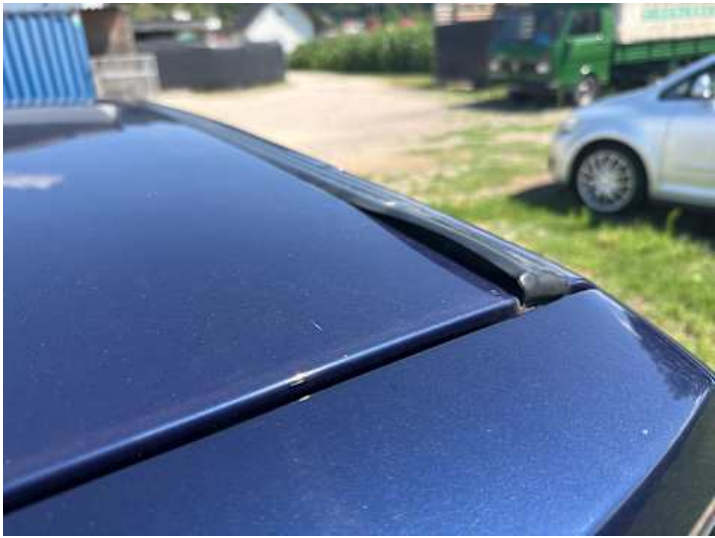
Dach (Verformung)

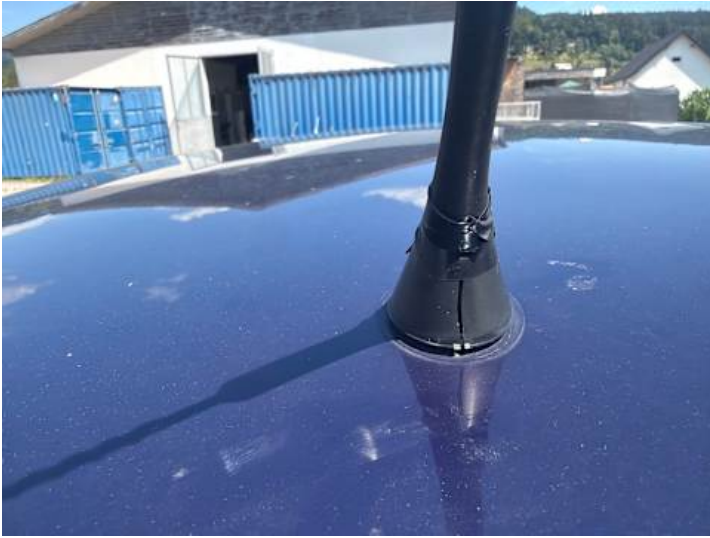
Dach (Riss/Bruch)

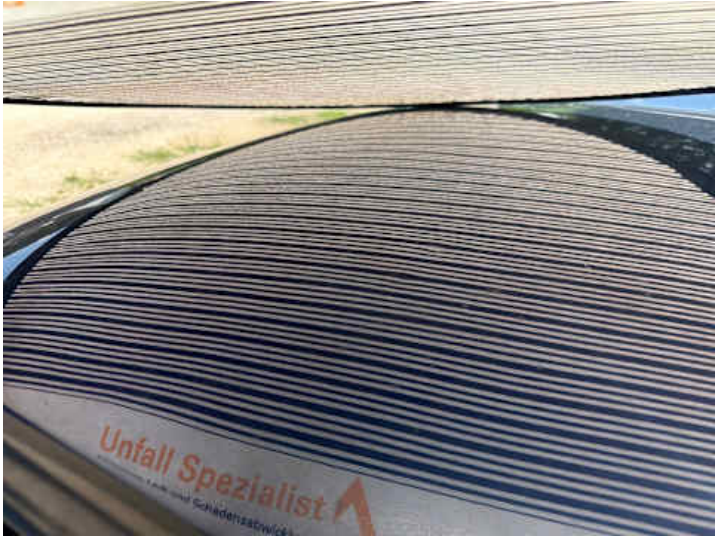
Flugrost; Siehe Lackwerte; Bestehender Hagelschaden; Service/Wartung fällig;

Dach (Anderer Schaden): Leichter Hagelschaden

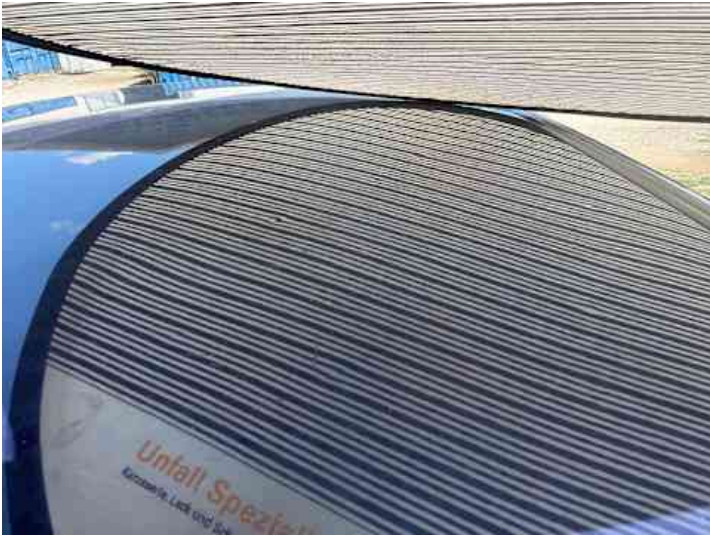
Dach (Anderer Schaden): Leichter Hagelschaden

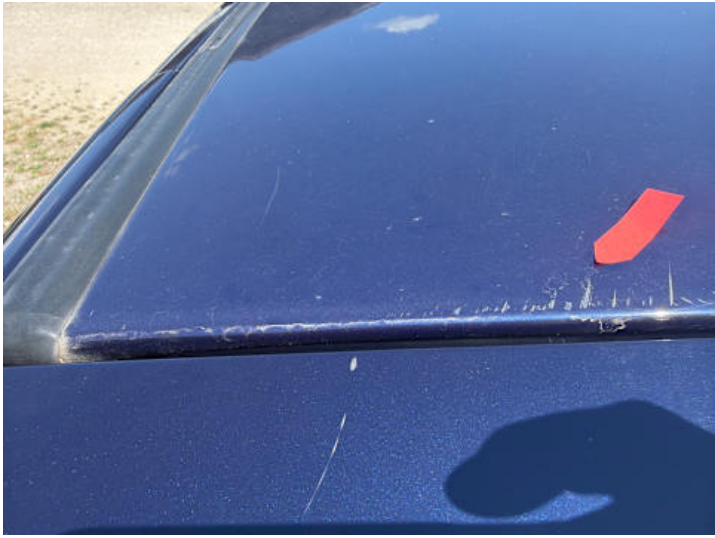
Dach (Kratzer)

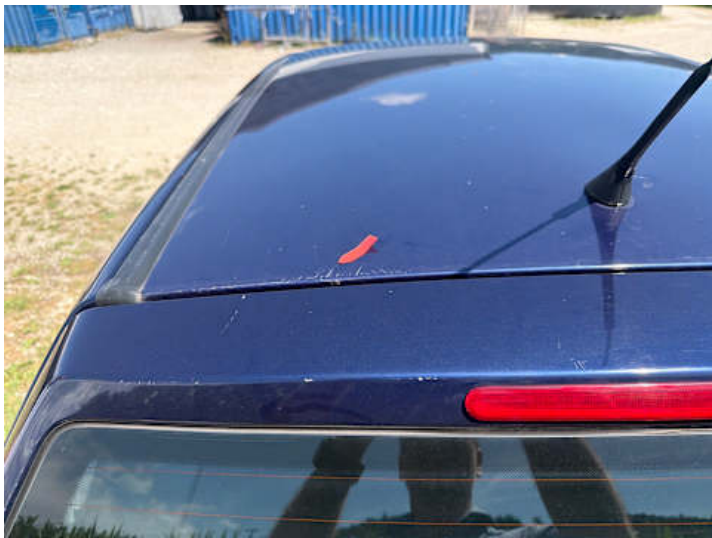
Dach (Kratzer)

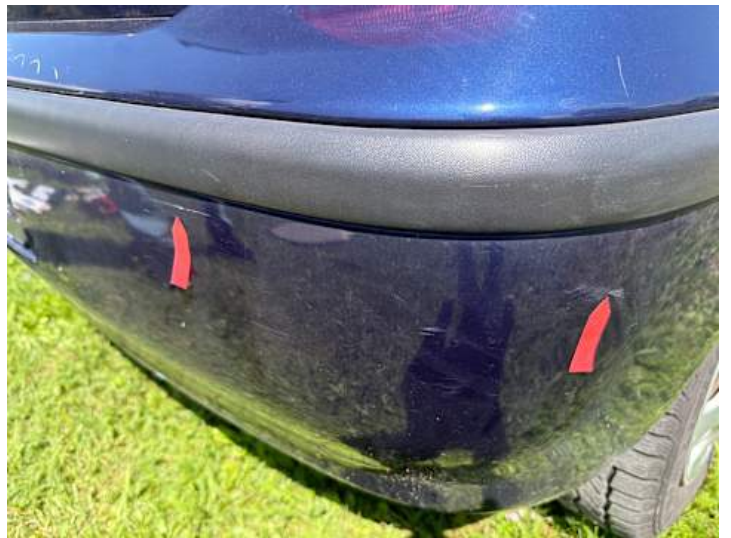
Stoßstange hinten (Kratzer)

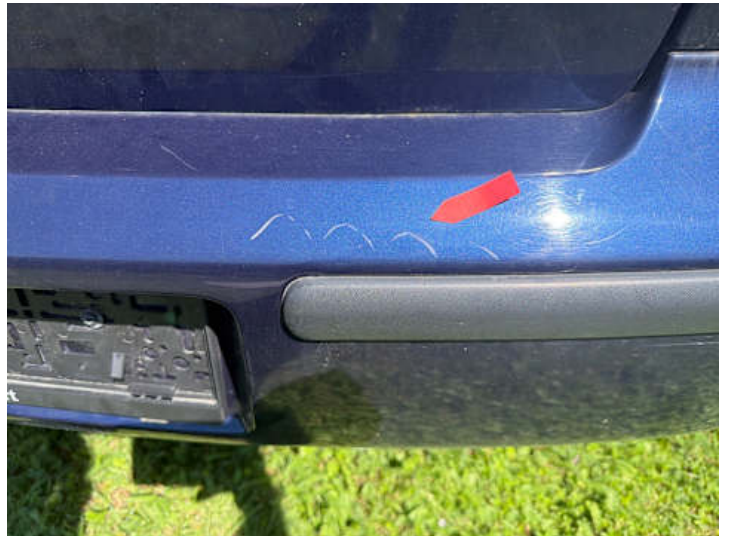
Stoßstange hinten (Kratzer)

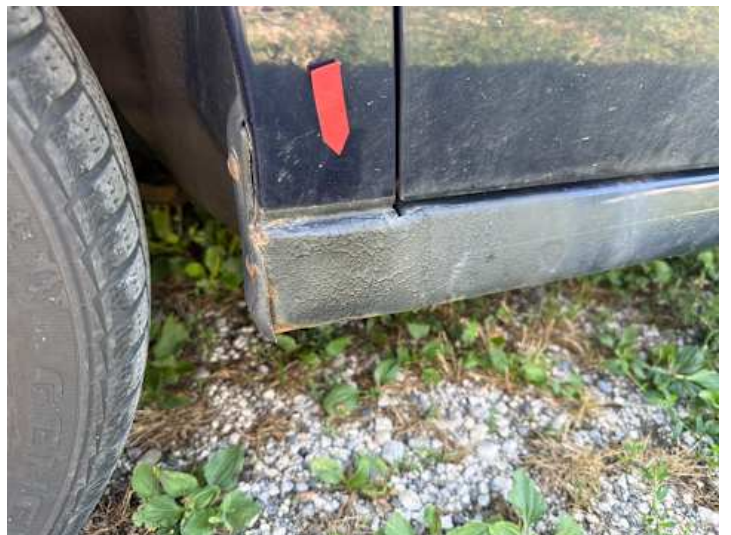
Schweller links (Rost)

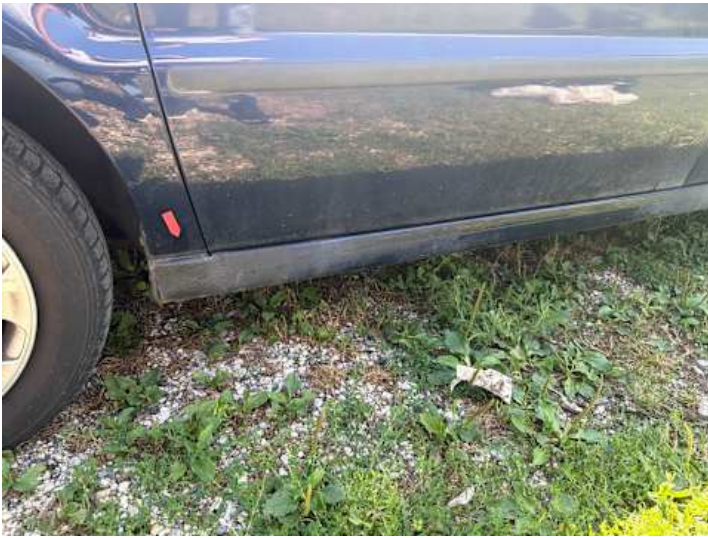
Schweller links (Rost)

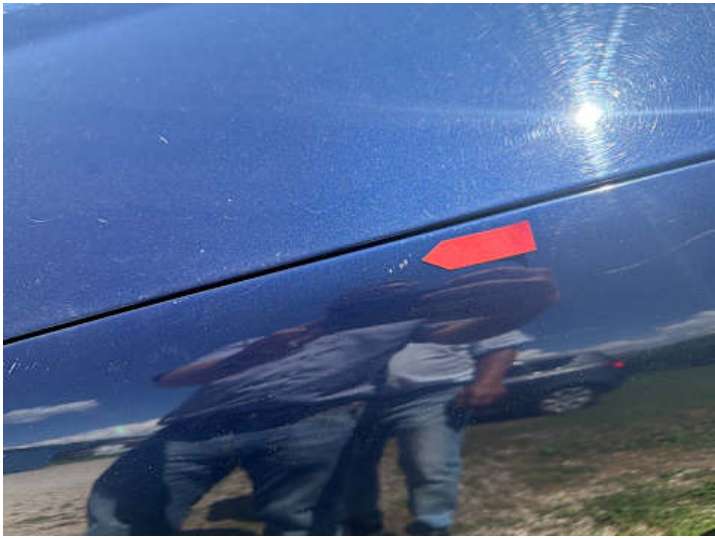
Kotflügel vorne links (Kratzer)

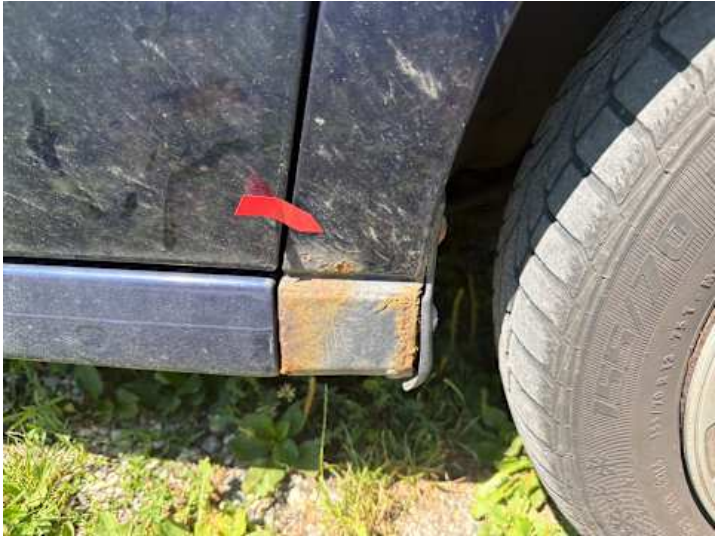
Kotflügel vorne rechts (Rost)

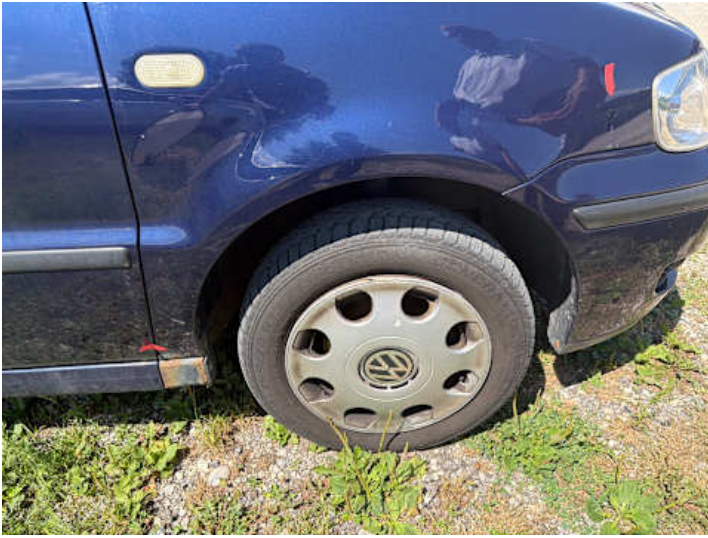
Kotflügel vorne rechts (Rost)

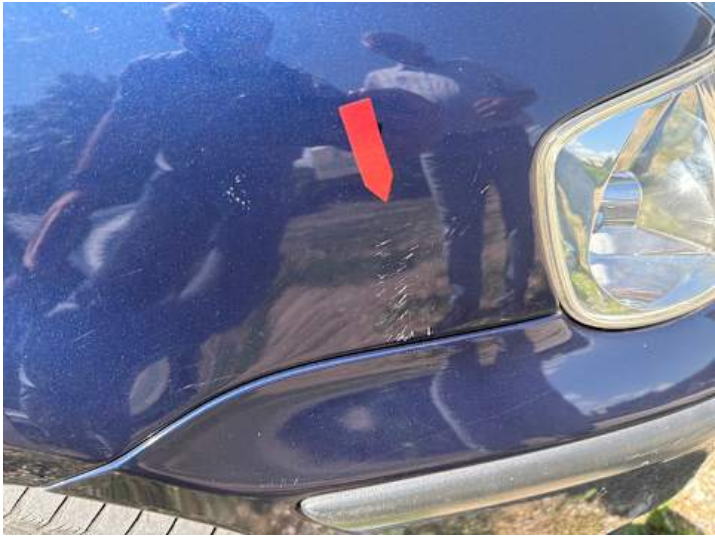
Kotflügel vorne rechts (Kratzer)

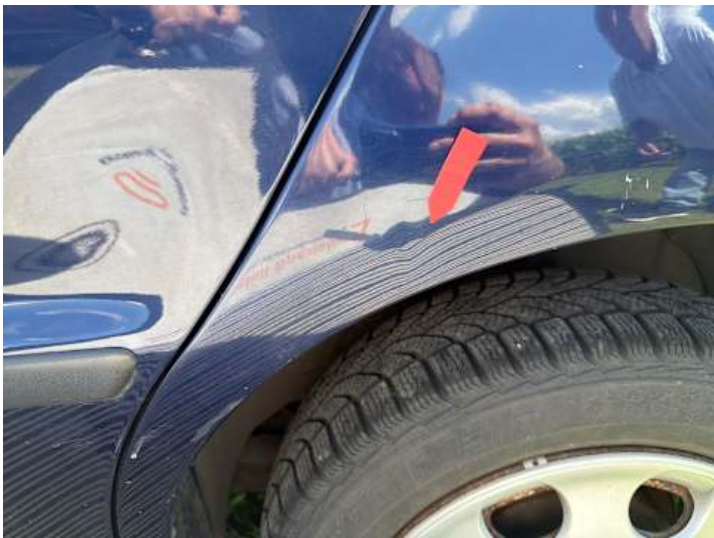
Seitenteil hinten links (Delle)

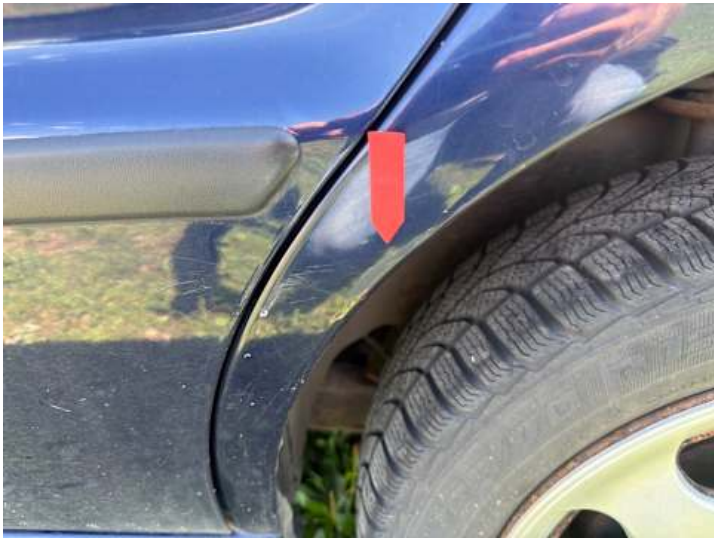
Seitenteil hinten links (Kratzer)

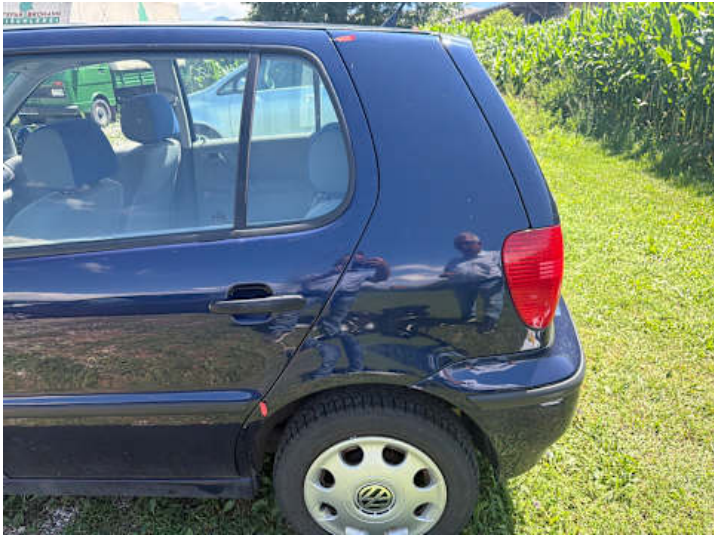
Seitenteil hinten links (Kratzer)

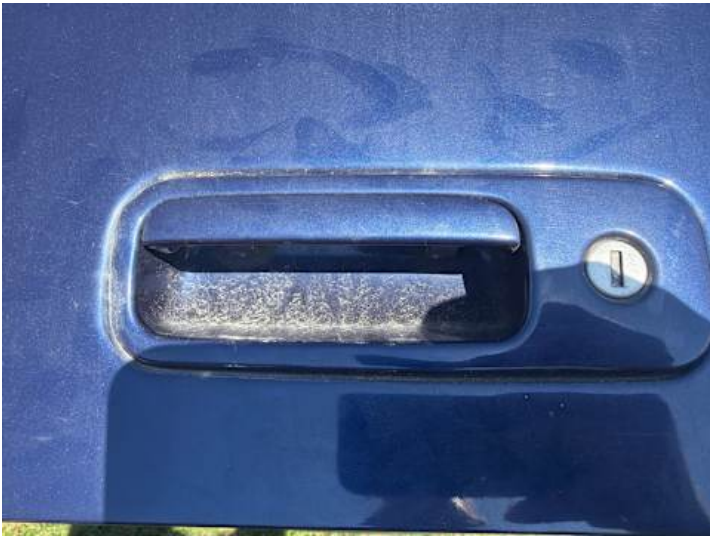
Heckklappe (Anderer Schaden): Schliesszylinder defekt

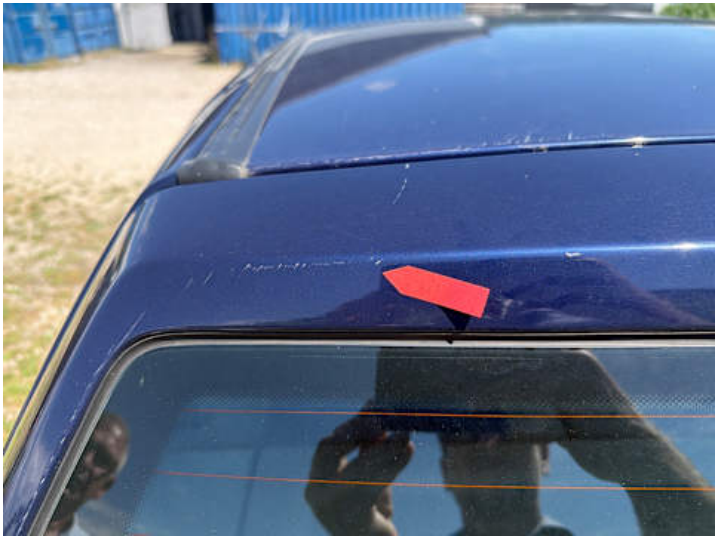
Heckklappe (Kratzer)

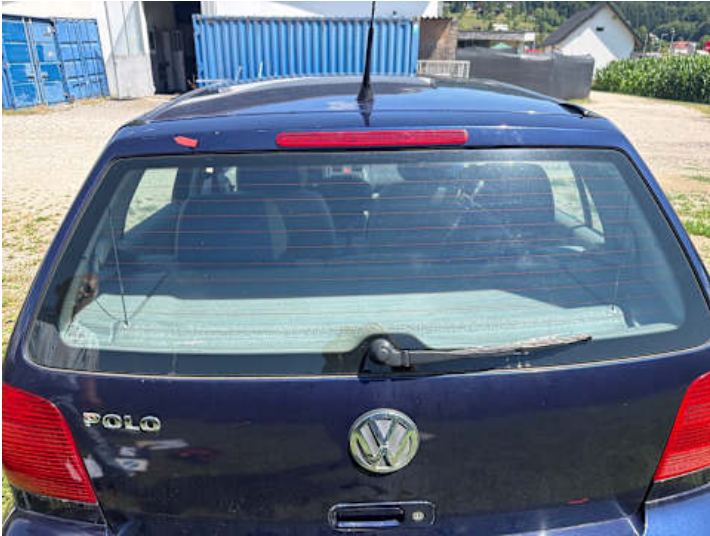
Heckklappe (Kratzer)

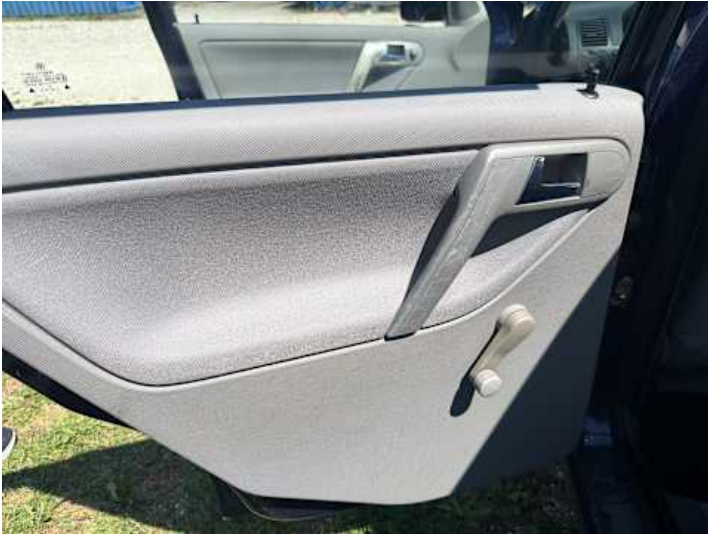
Innenraum (Verschleiß)

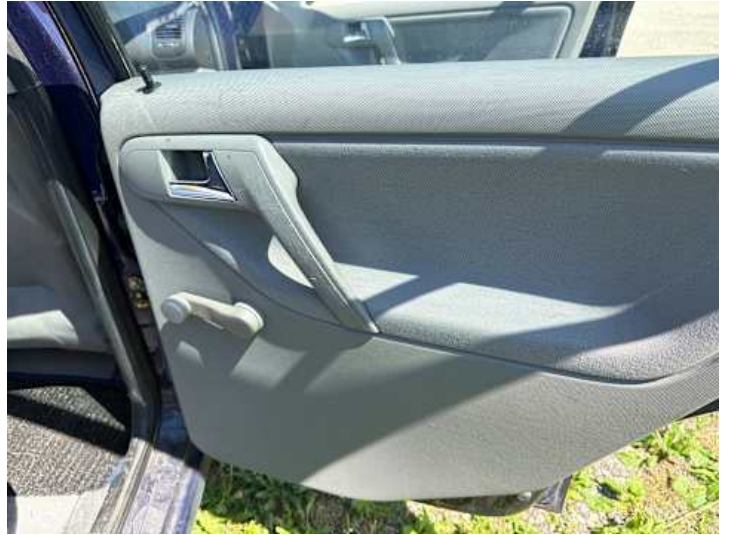
Innenraum (Verschleiß)

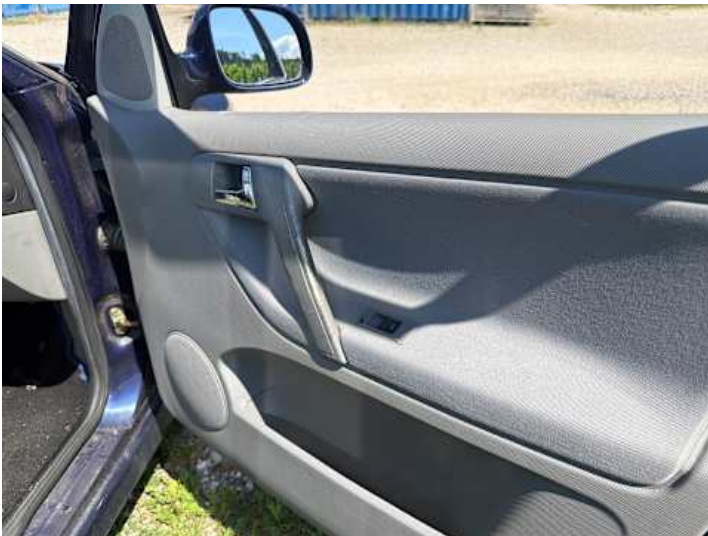
Innenraum (Verschleiß)

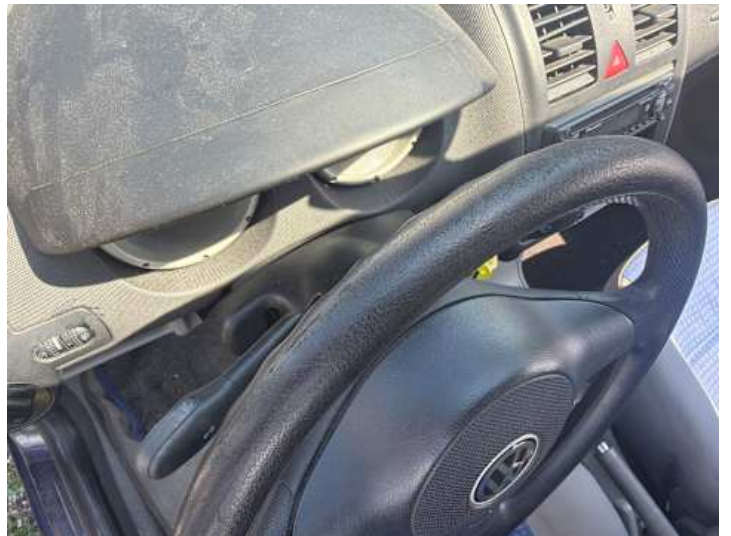
Innenraum (Verschleiß)

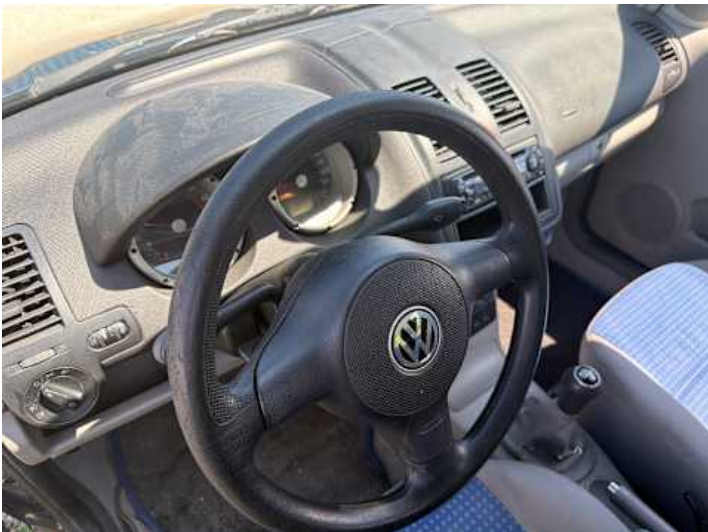
Innenraum (Verschleiß)

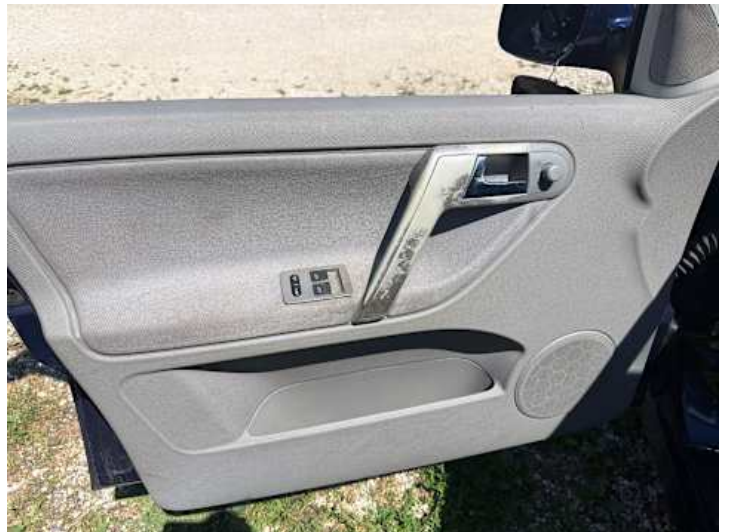
Innenraum (Verschleiß)

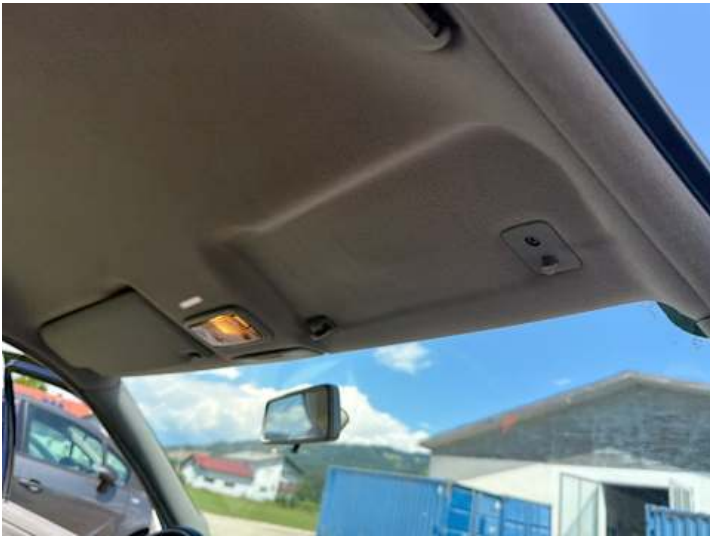
Innenraum (Riss/Bruch)

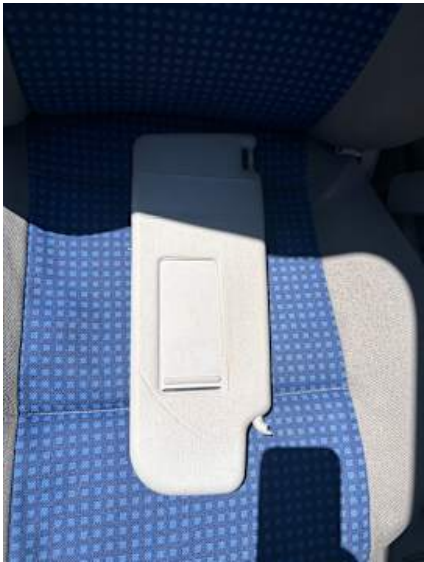
Innenraum (Riss/Bruch)

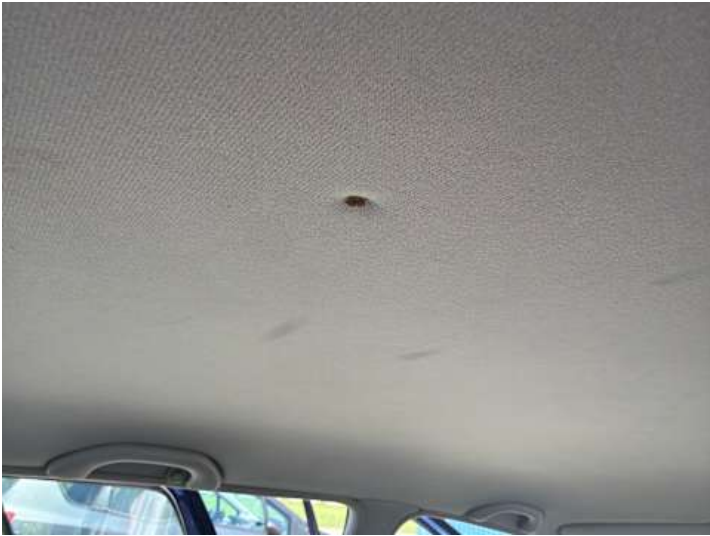
Innenraum (Riss/Bruch)

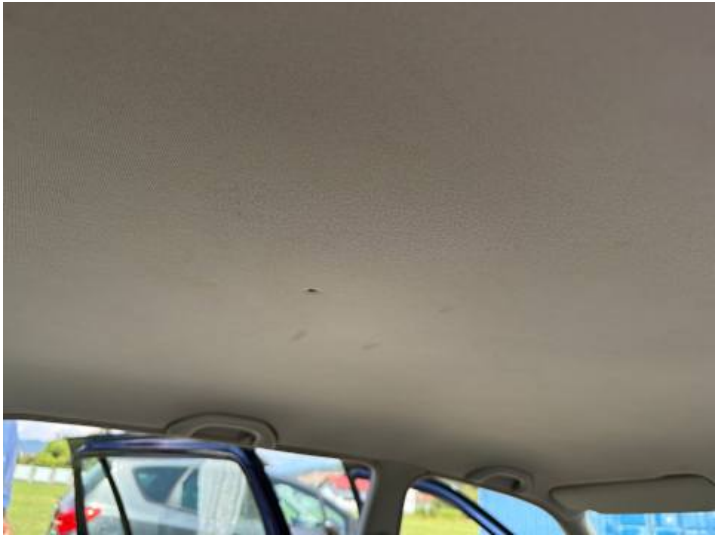
Innenraum (Riss/Bruch)
