## Hyundai Kona Style 2WD

EZ 07/2018 | Geländewagen | Benzin | Schaltgetriebe | 91.882km

Fahrzeug aufgenommen am: 05.08.2026

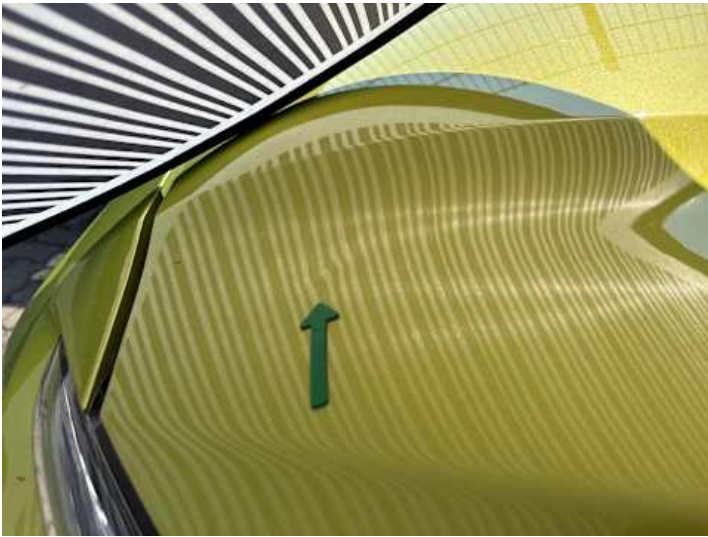
Motorhaube (Delle)

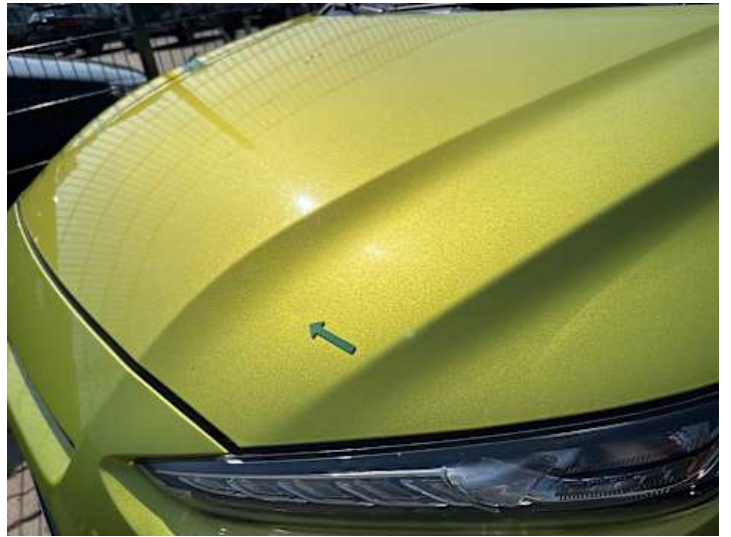
Motorhaube (Delle)

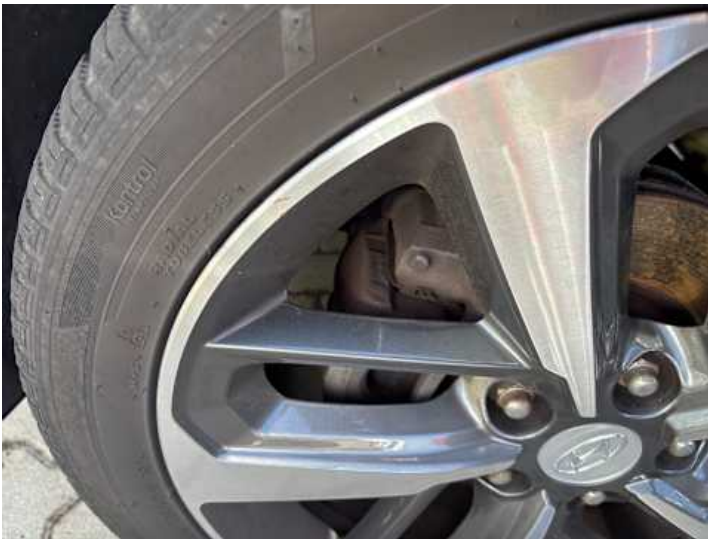
Rad (Kratzer)

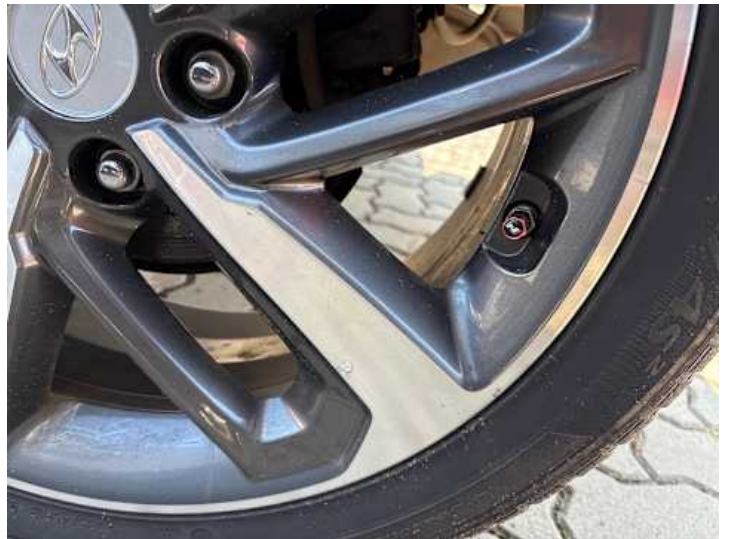
Rad (Kratzer)

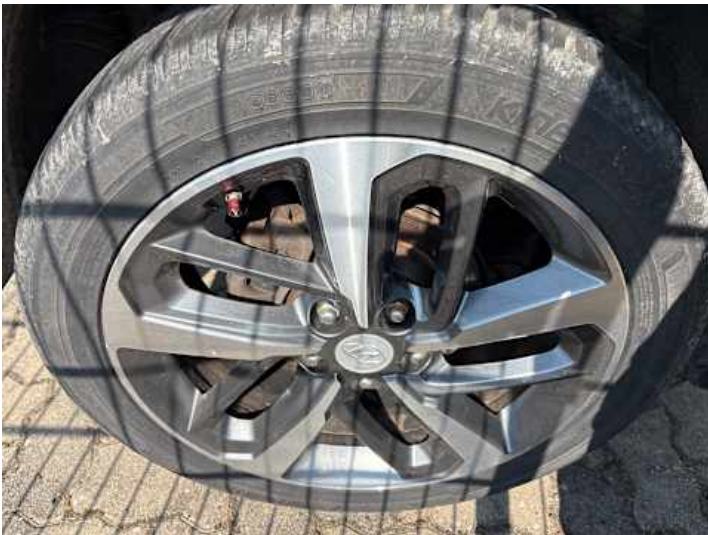
Rad (Kratzer)

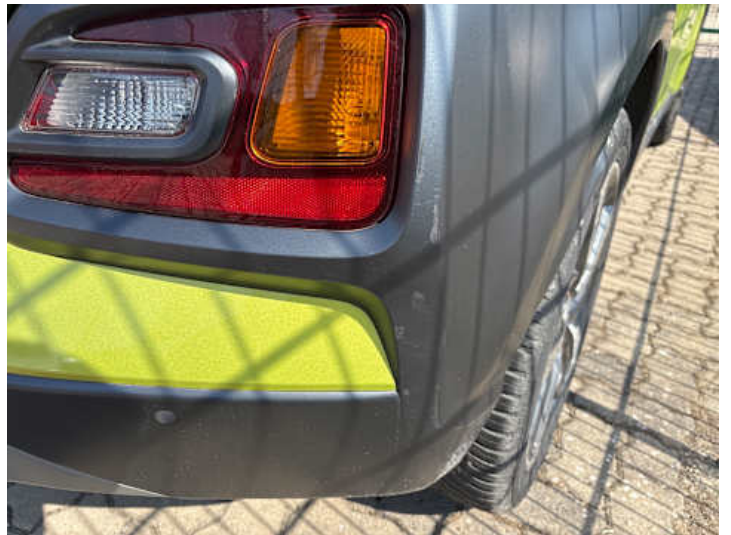
Stoßstange hinten (Kratzer)

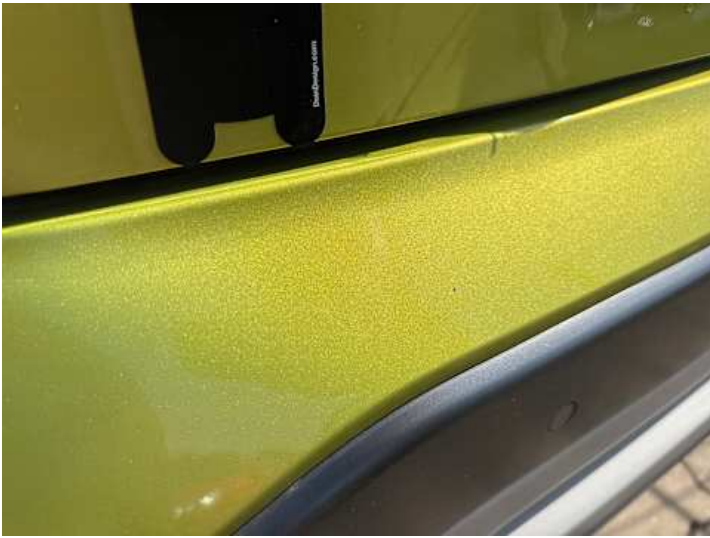
Stoßstange hinten (Kratzer)

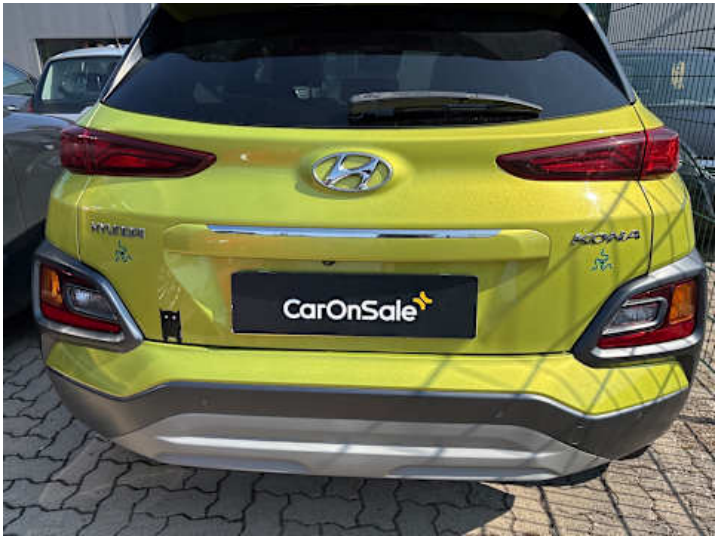
Stoßstange hinten (Kratzer)

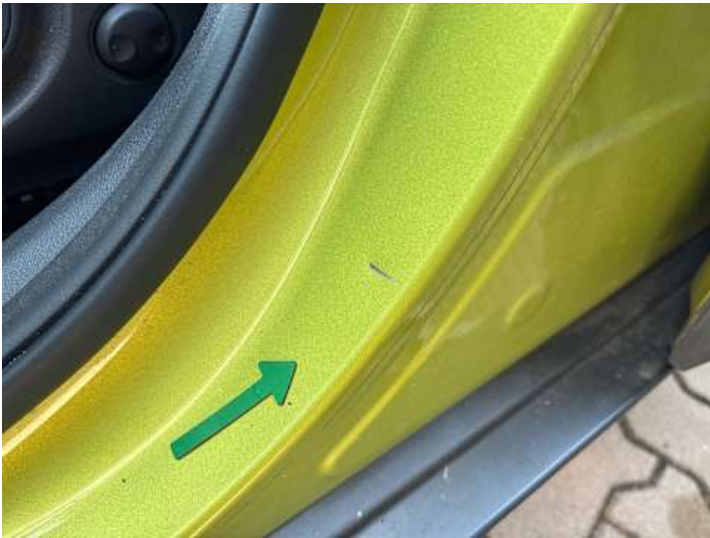
Schweller links (Kratzer)

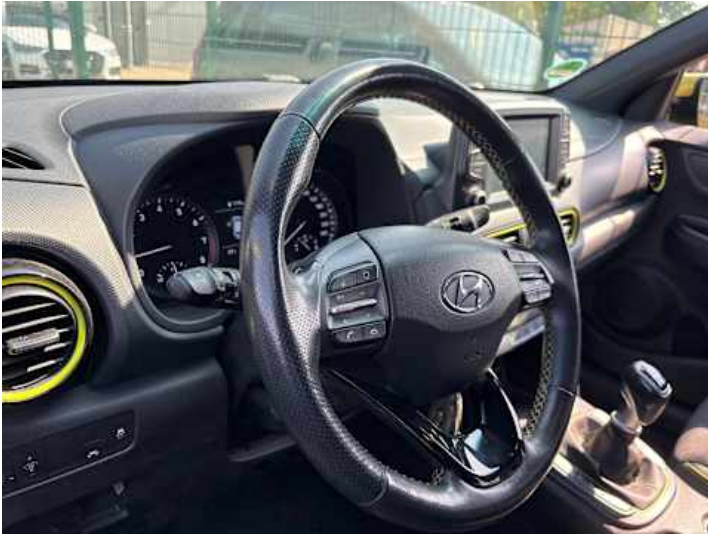
Innenraum (Verschleiß)

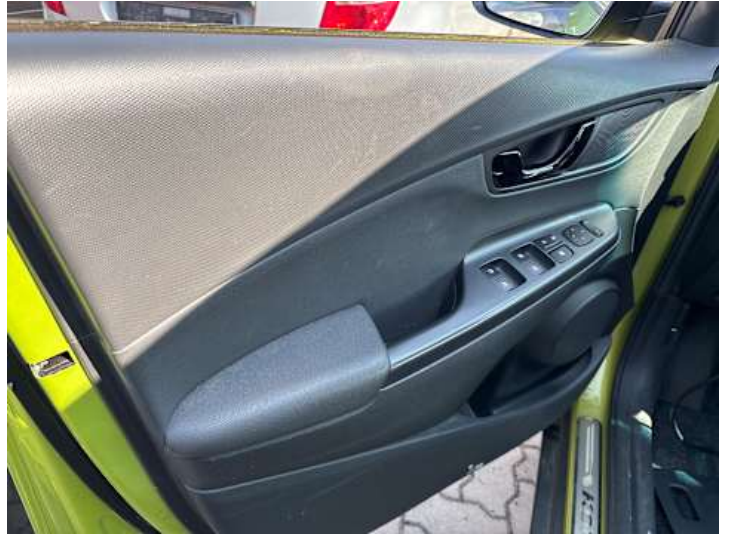
Innenraum (Verschleiß)

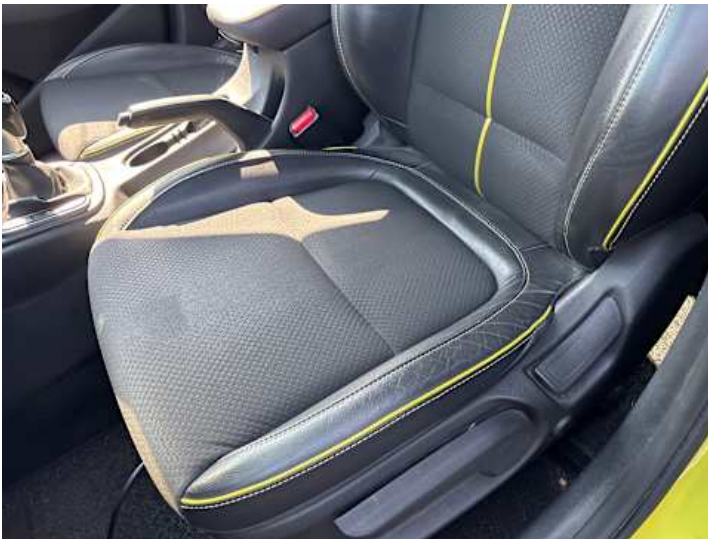
Innenraum (Verschleiß)
