## Mercedes-Benz C 180 CGI BlueEfficiency

EZ 03/2011 | Kombi | Benzin | Automatikgetriebe | 187.756km  
Besteuerung: Differenzbesteuert (§25a UStG)  
Fahrzeugstandort: 01\*\*\*  
Fahrzeug aufgenommen am: 28.07.2026

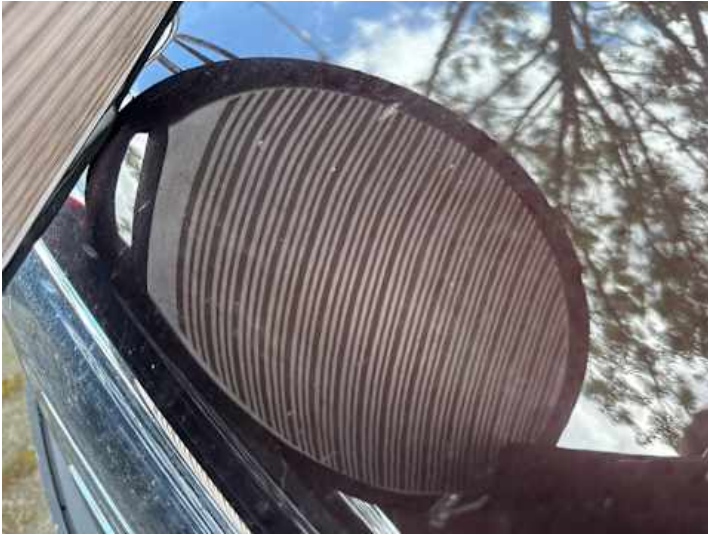
Motorhaube (Delle)

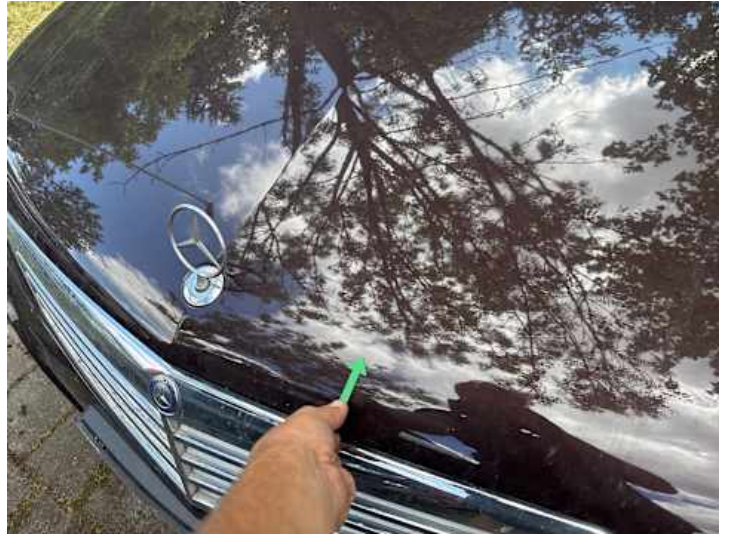
Motorhaube (Delle)

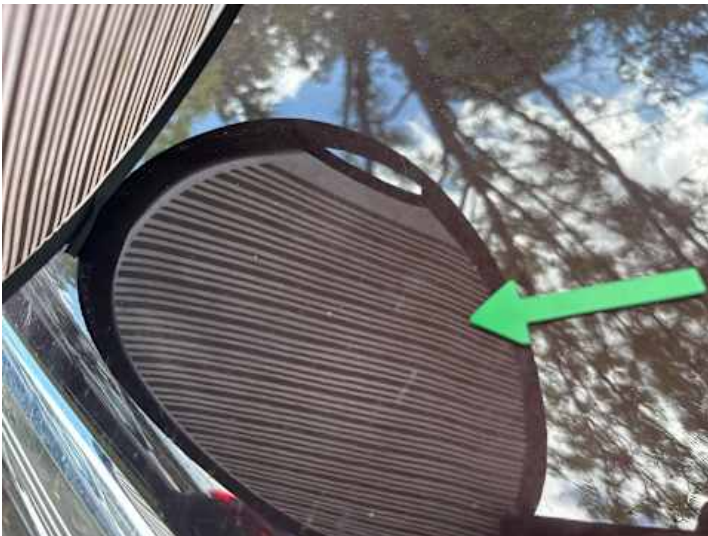
Motorhaube (Delle)

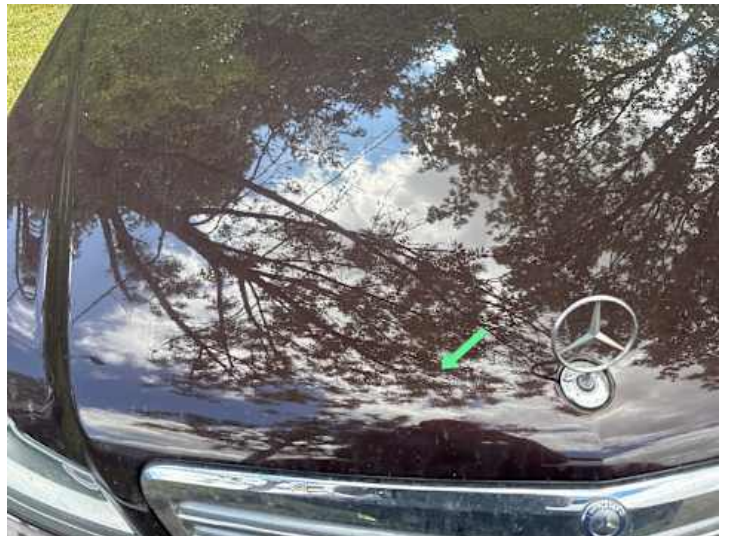
Motorhaube (Delle)

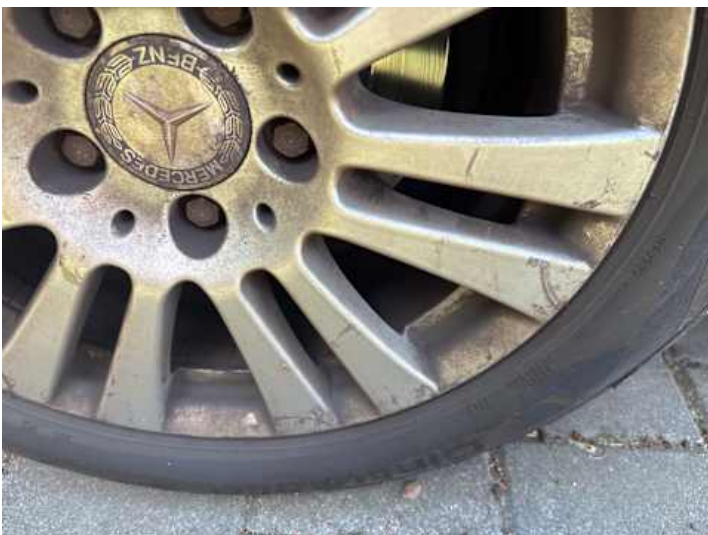
Rad (Kratzer, Kerben)

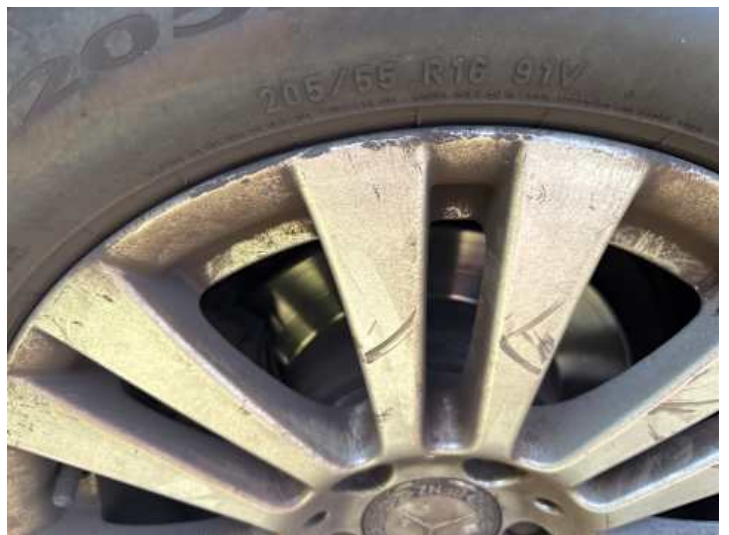
Rad (Kratzer, Kerben)

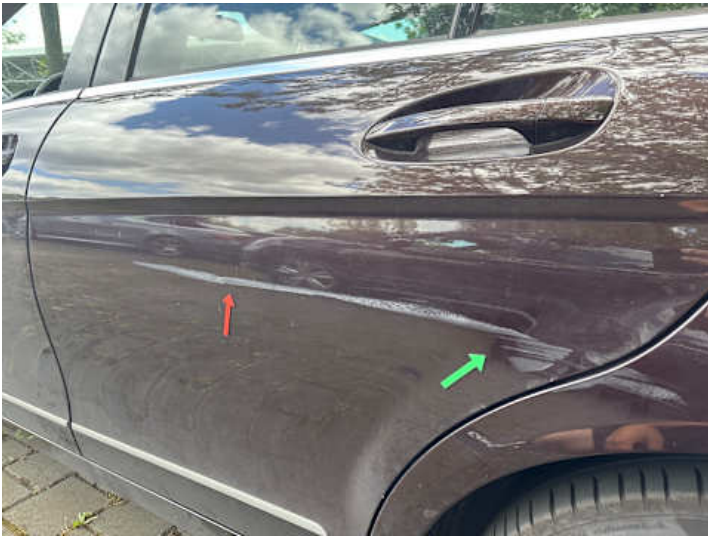
Türe hinten links (Kratzer, Lackschaden, Verformung)

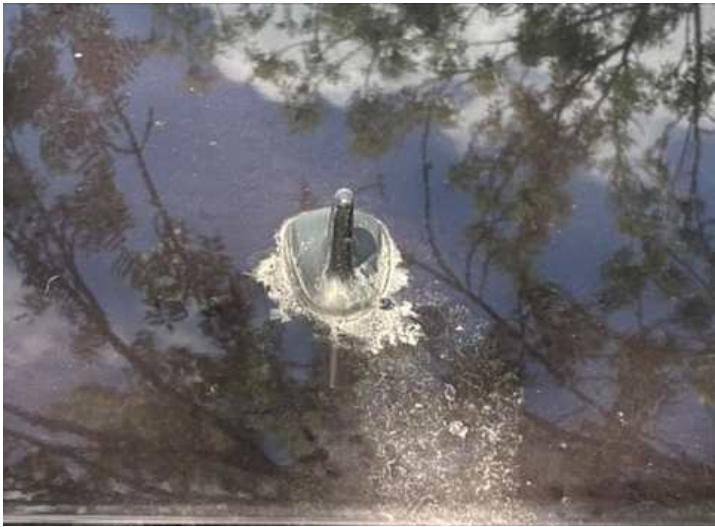
Dach (Lackschaden, Rost)

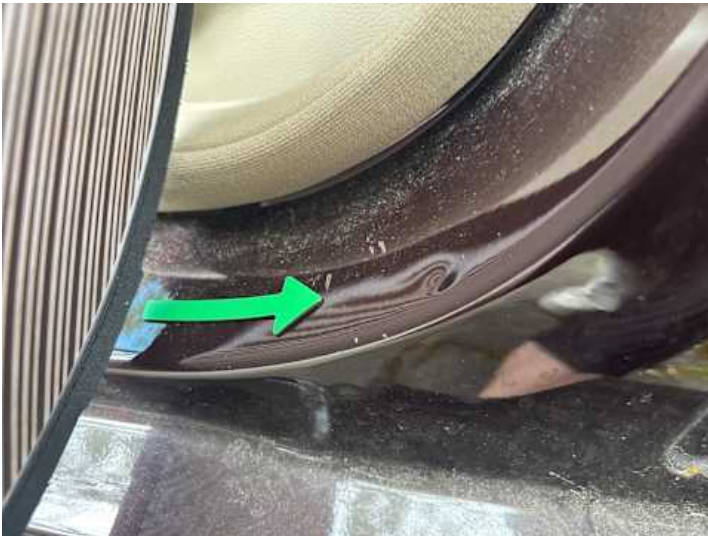
Schweller links (Delle)

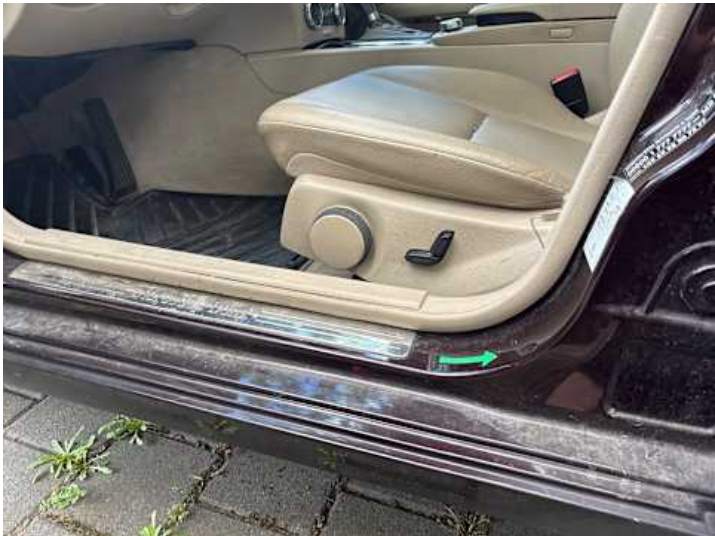
Schweller links (Delle)

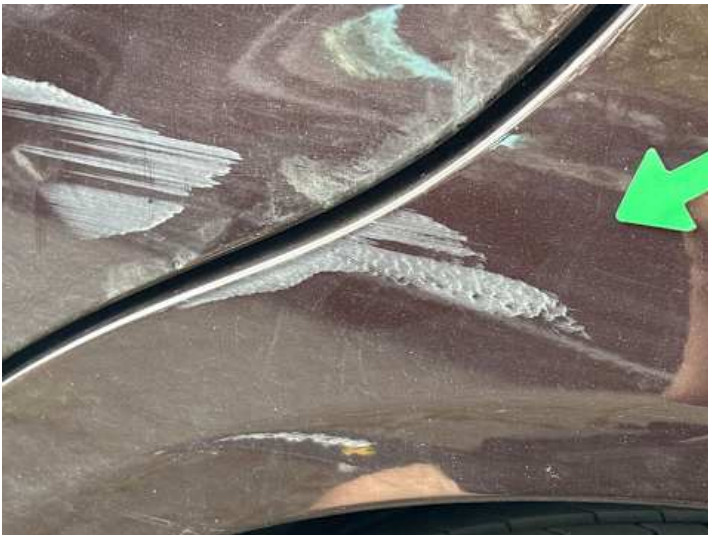
Seitenteil hinten links (Kratzer, Lackschaden, Verformung)

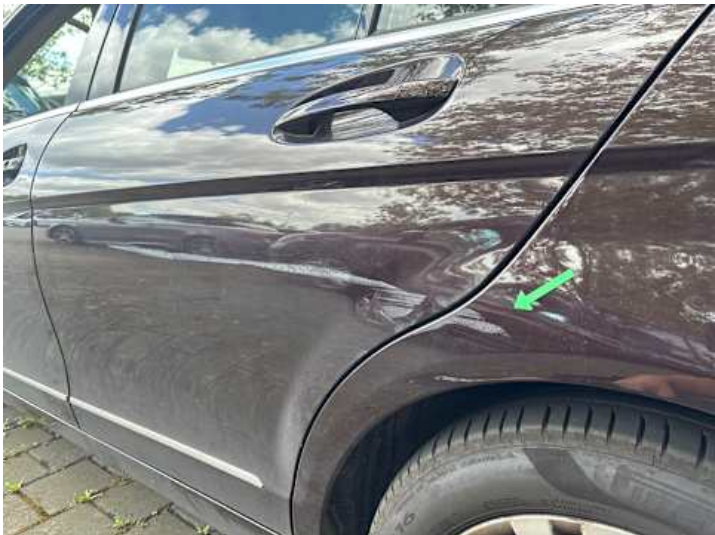
Seitenteil hinten links (Kratzer, Lackschaden, Verformung)

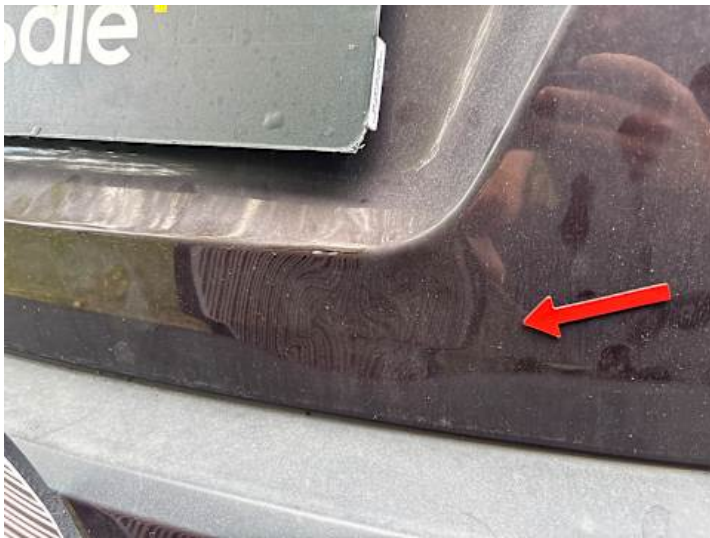
Heckklappe (Verformung)

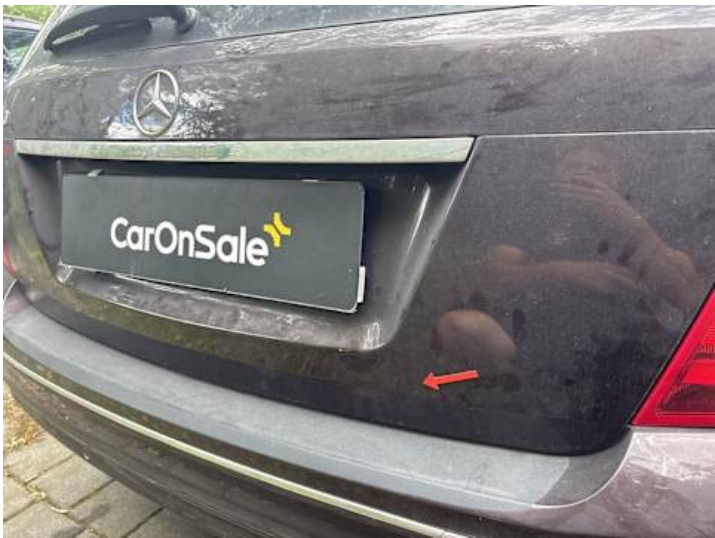
Heckklappe (Verformung)

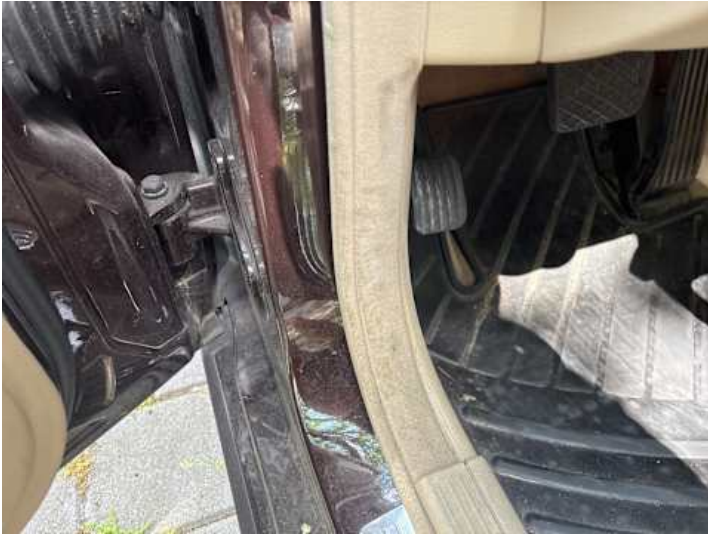
Innenraum (Verschmutzung)

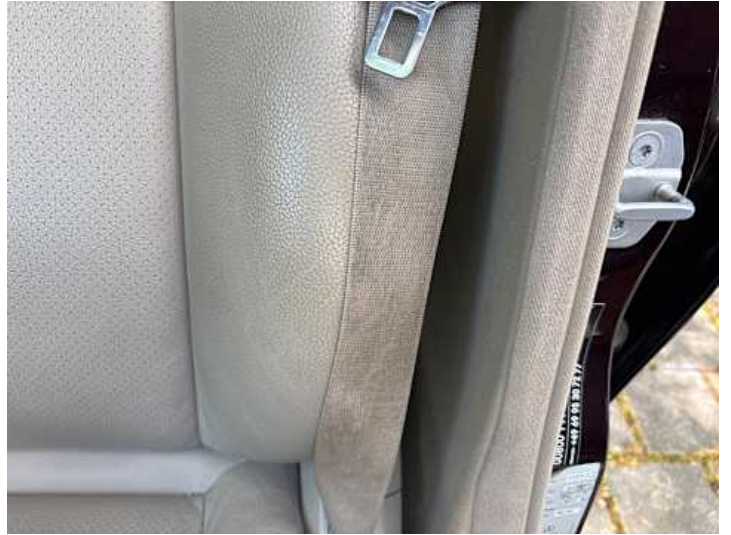
Innenraum (Verschmutzung)

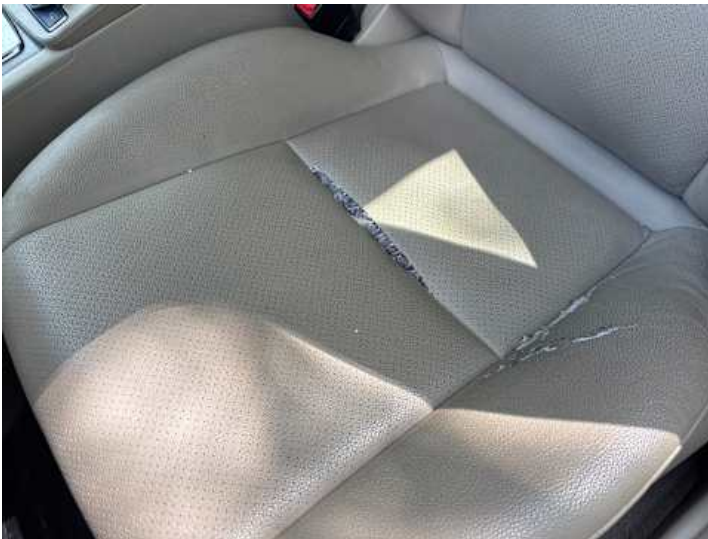
Innenraum (Verschleiß, Kratzer, Riss/Bruch)

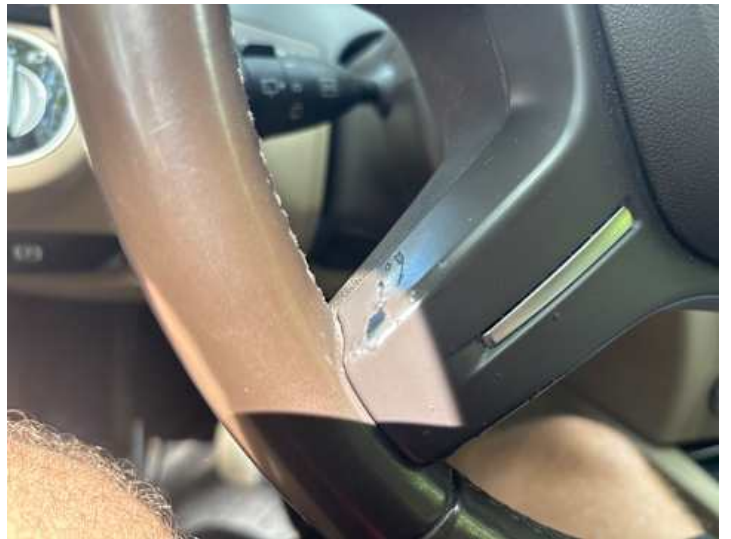
Innenraum (Verschleiß, Kratzer, Riss/Bruch)
