## Renault Megane Experience

EZ 02/2016 | Limousine | Benzin | Schaltgetriebe | 75.133km

Fahrzeug aufgenommen am: 30.07.2026

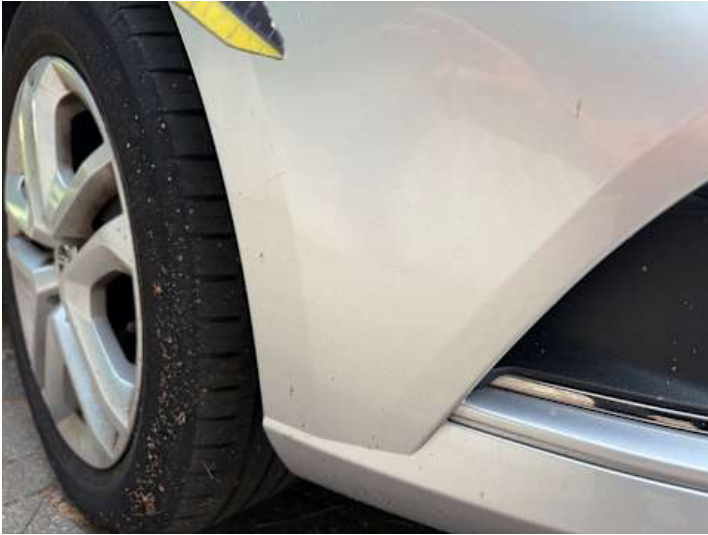
Stoßstange vorne (Lackschaden, Kratzer)

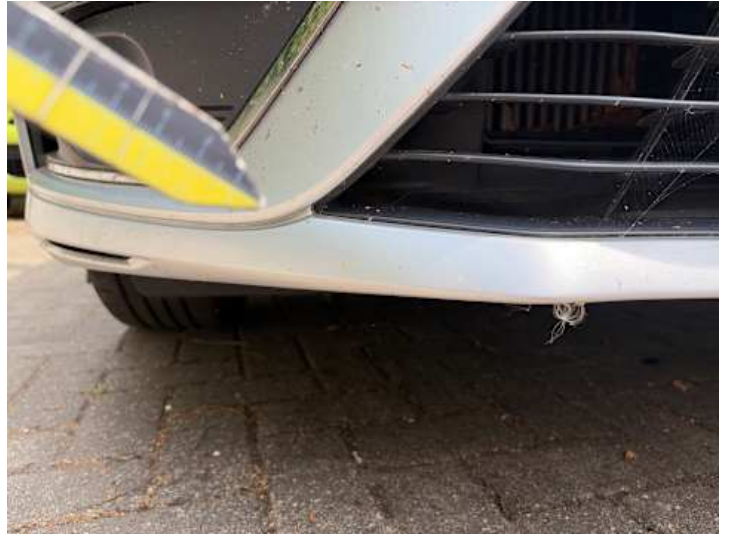
Stoßstange vorne (Lackschaden, Kratzer)

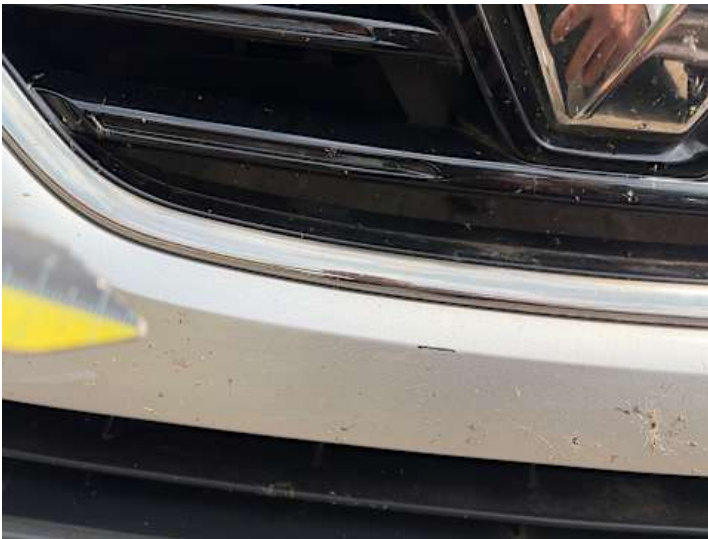
Stoßstange vorne (Lackschaden, Kratzer)

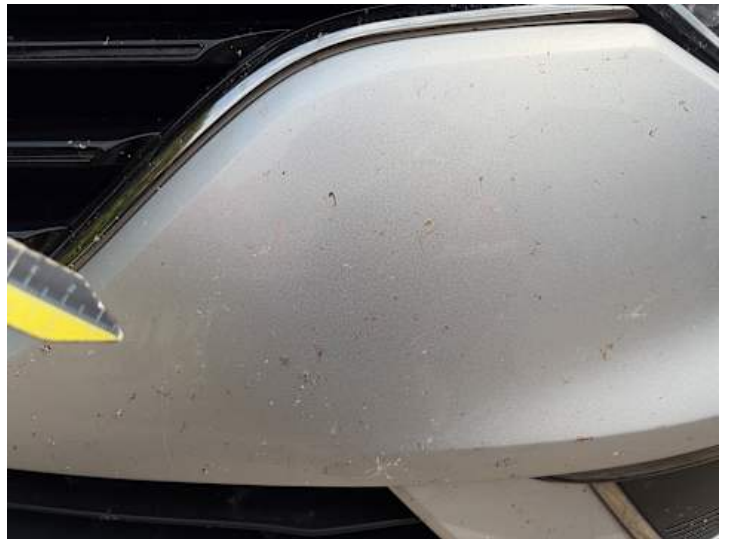
Stoßstange vorne (Lackschaden, Kratzer)

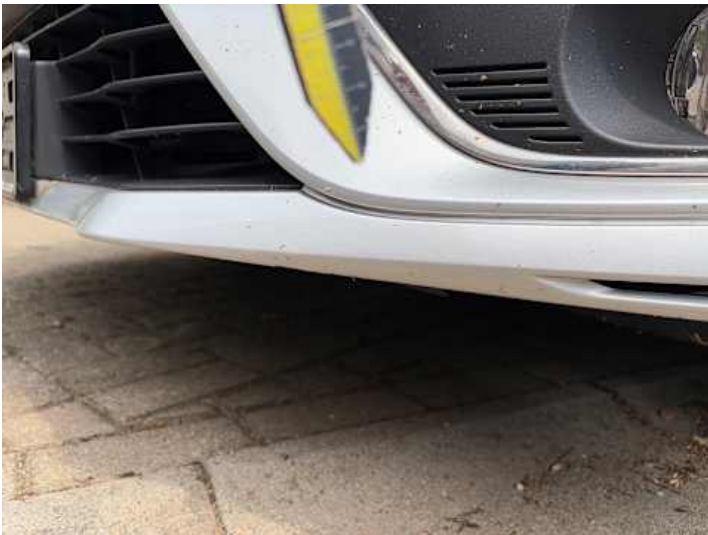
Stoßstange vorne (Lackschaden, Kratzer)

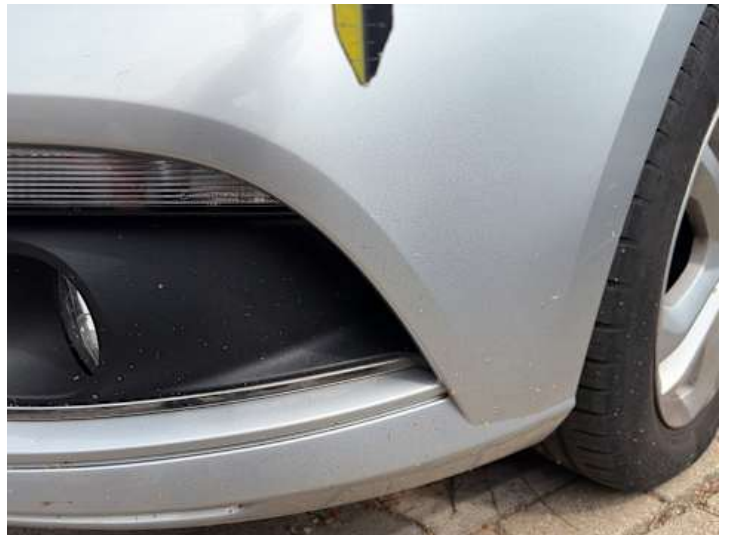
Stoßstange vorne (Lackschaden, Kratzer)

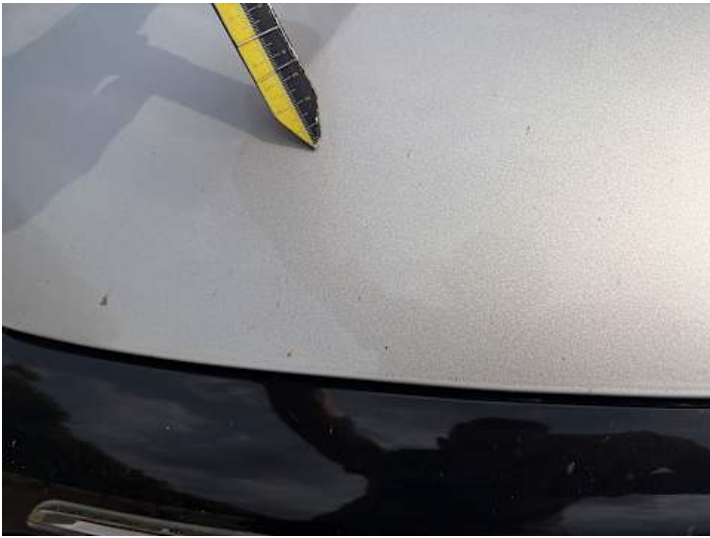
Motorhaube (Lackschaden, Kratzer, Steinschlag)

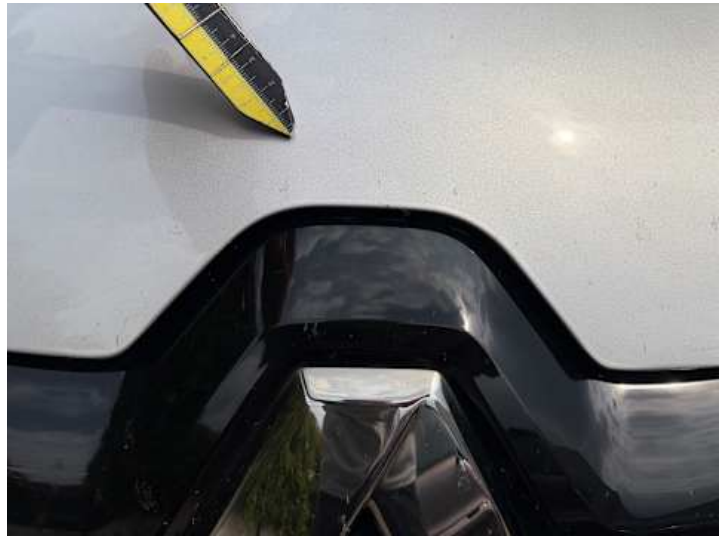
Motorhaube (Lackschaden, Kratzer, Steinschlag)

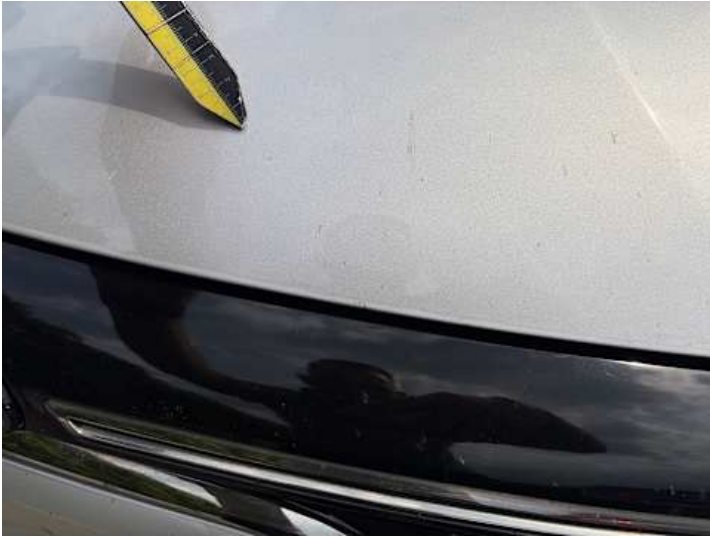
Motorhaube (Lackschaden, Kratzer, Steinschlag)

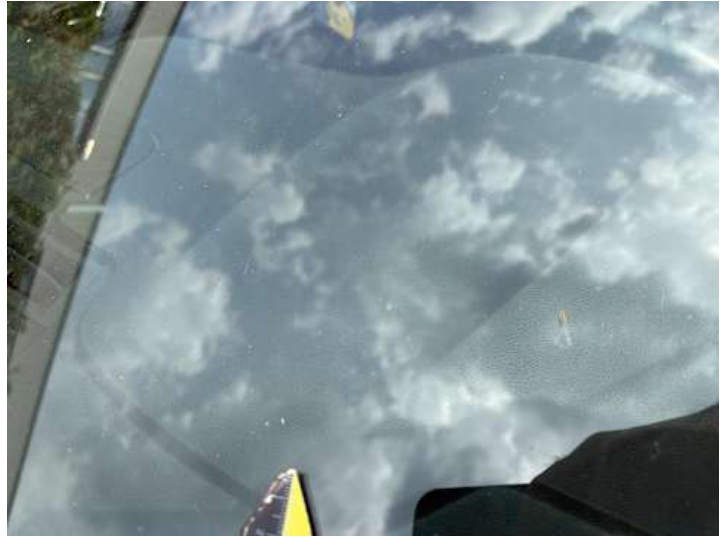
Windschutzscheibe (Steinschlag)

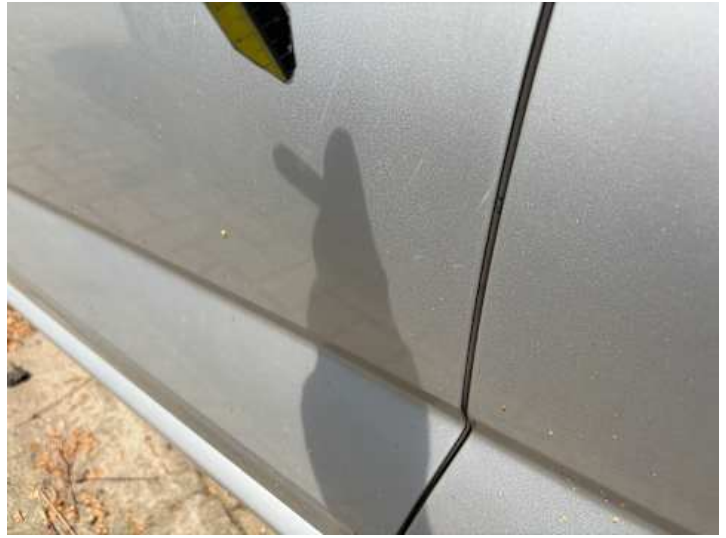
Fahrtür (Lackschaden, Kratzer)

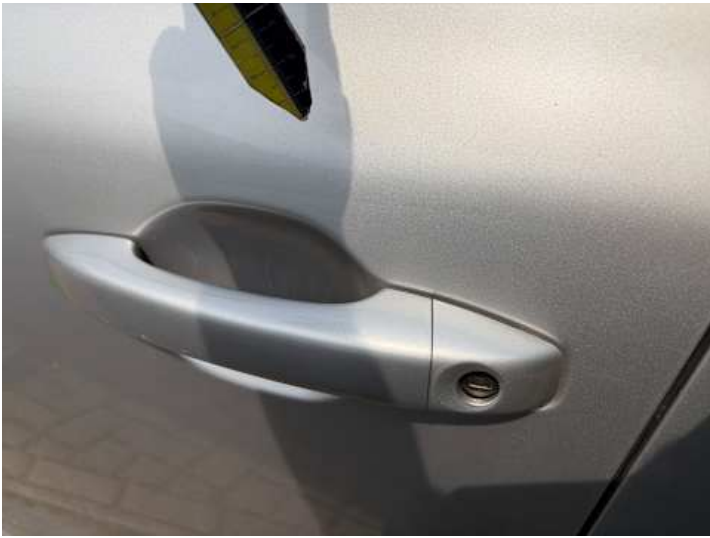
Fahrrertür (Lackschaden, Kratzer)

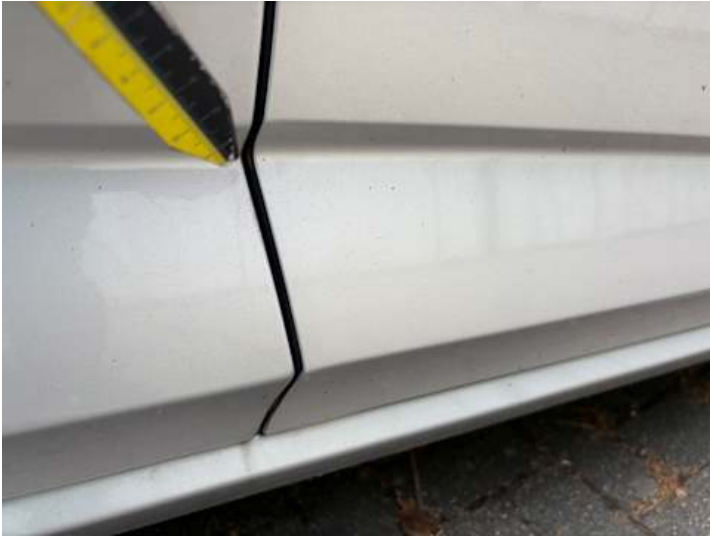
Beifahrertür (Lackschaden, Kratzer)

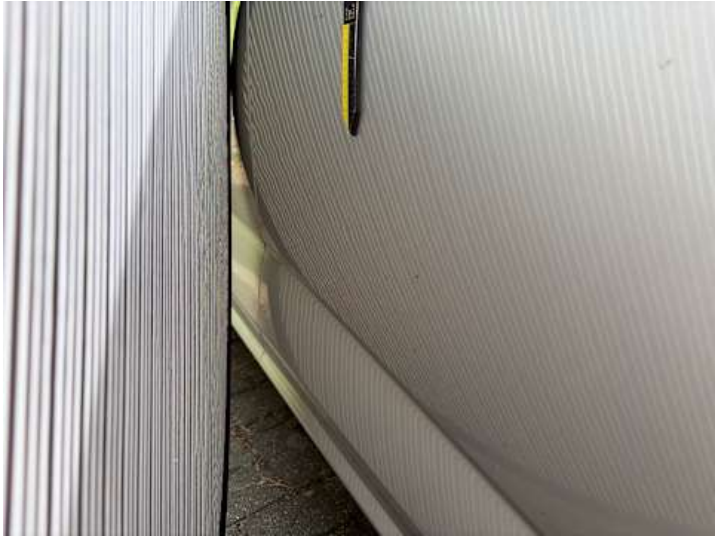
Beifahrertür (Delle)

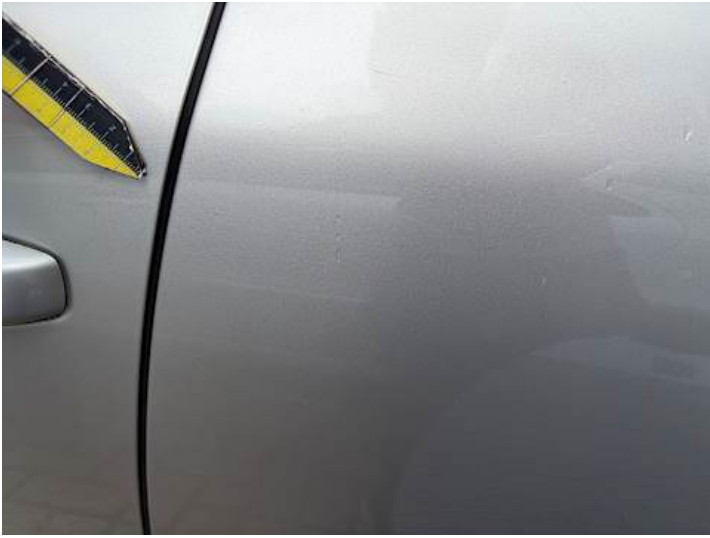
Türe hinten links (Lackschaden, Kratzer)

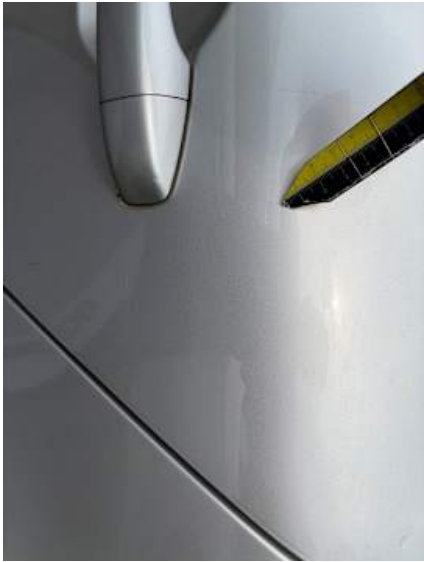
Türe hinten links (Lackschaden, Kratzer)

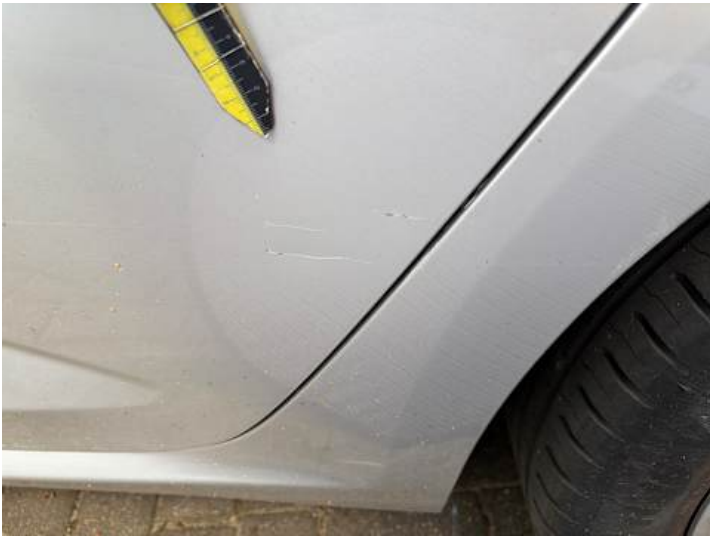
Türe hinten links (Lackschaden, Kratzer)

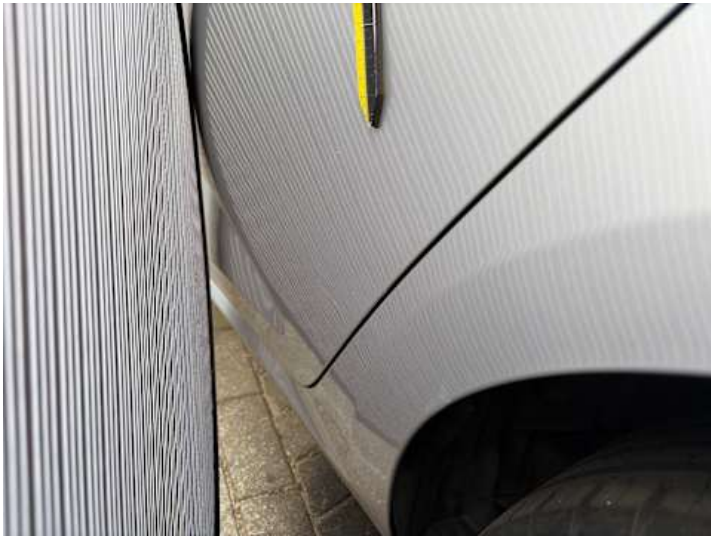
Türe hinten links (Delle)

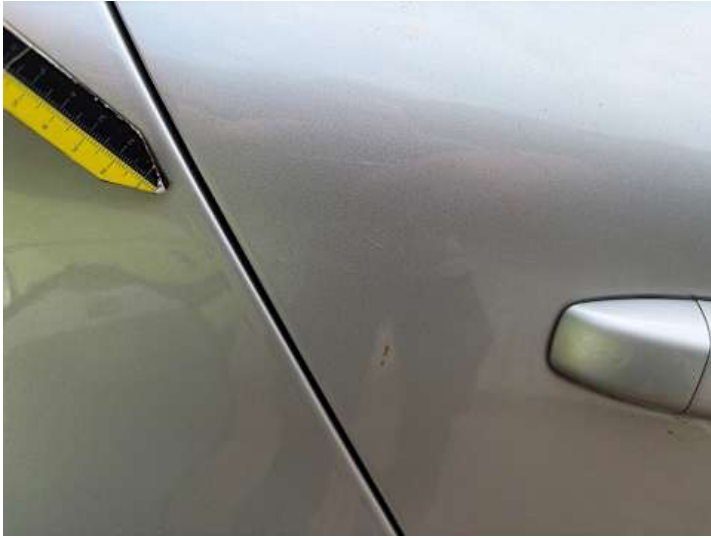
Türe hinten rechts (Lackschaden, Kratzer)

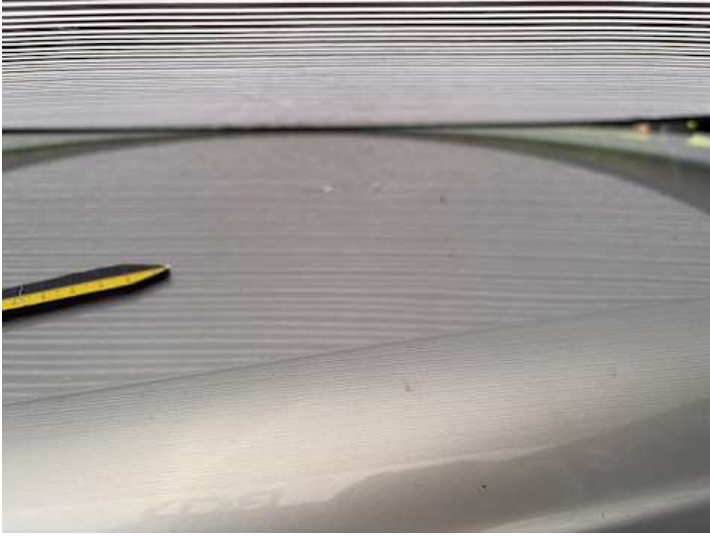
Dach (Delle)

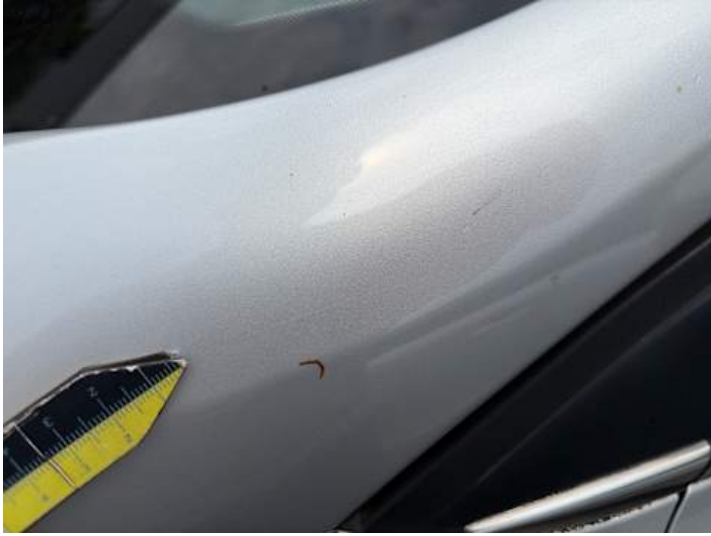
Dach (Lackschaden, Steinschlag)

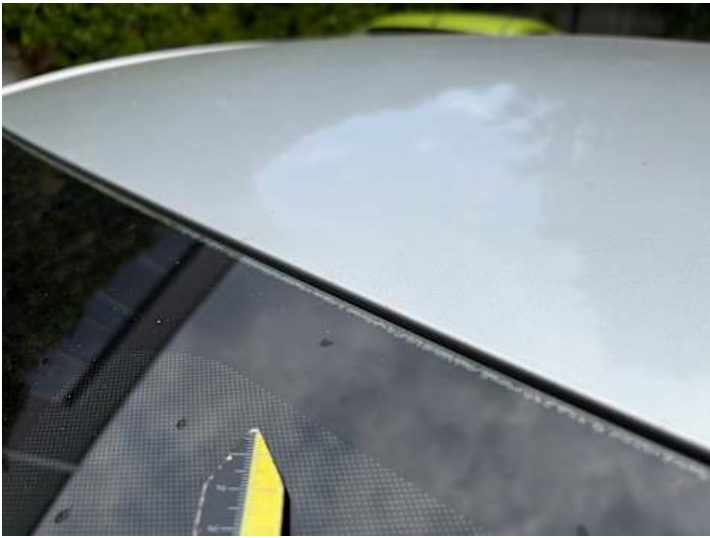
Dach (Lackschaden, Steinschlag)

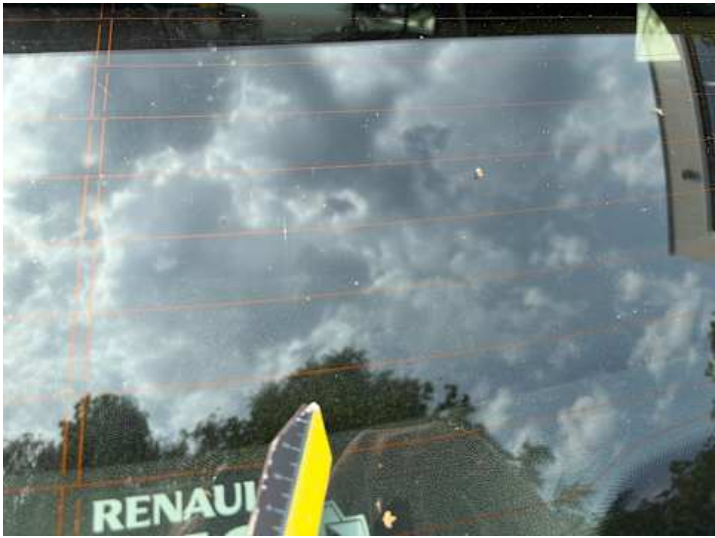
Rückscheibe (Kratzer)

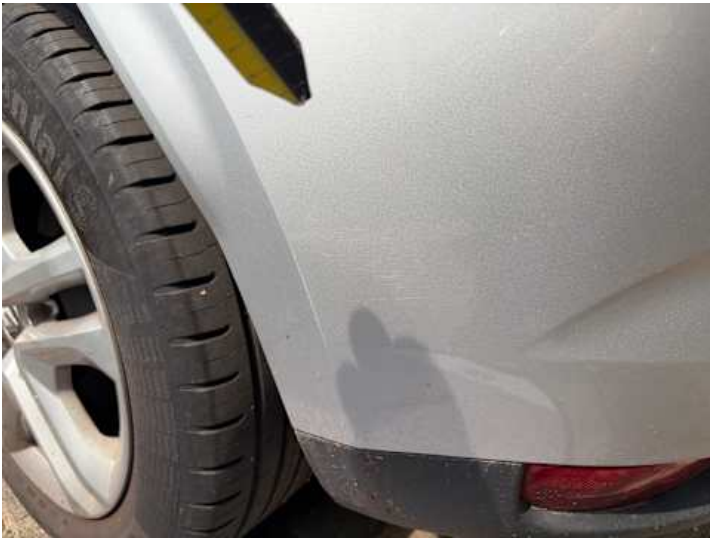
Stoßstange hinten (Lackschaden, Kratzer)

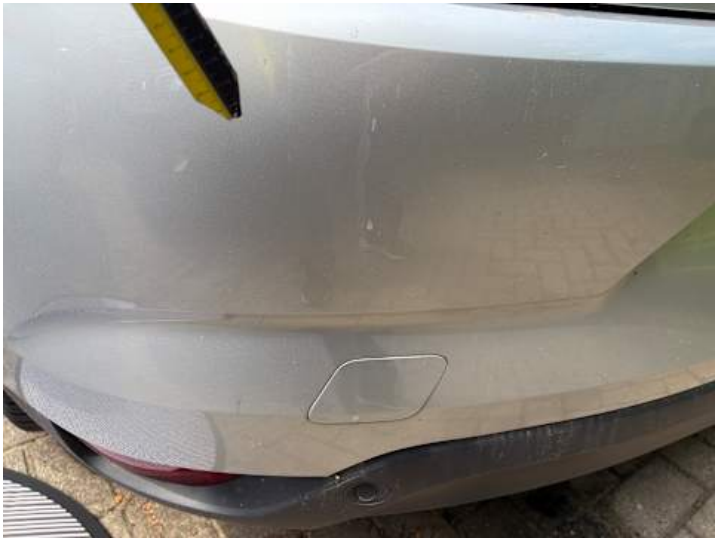
Stoßstange hinten (Lackschaden, Kratzer)

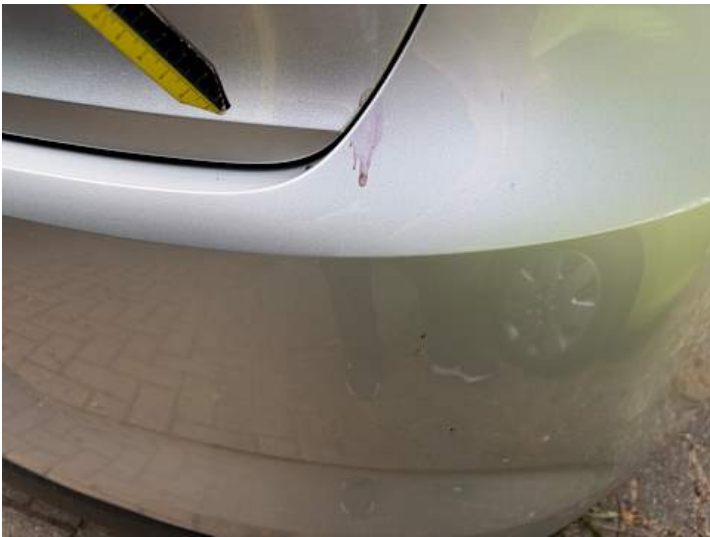
Stoßstange hinten (Lackschaden, Kratzer)

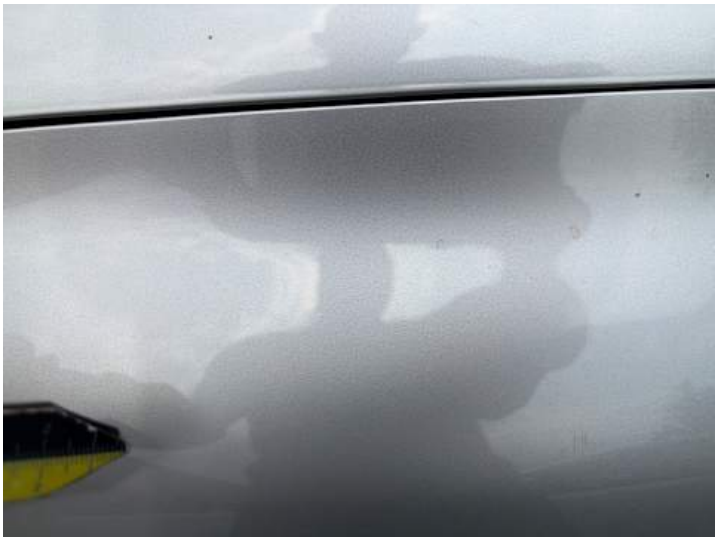
Kotflügel vorne links (Lackschaden, Kratzer)

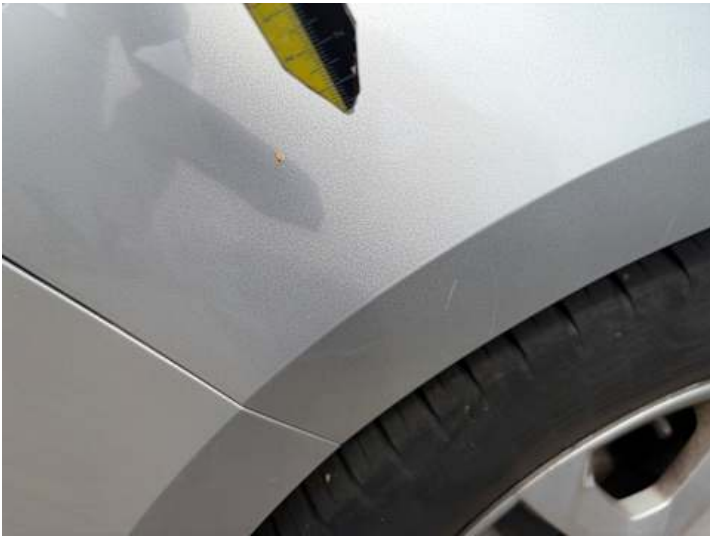
Kotflügel vorne links (Lackschaden, Kratzer)

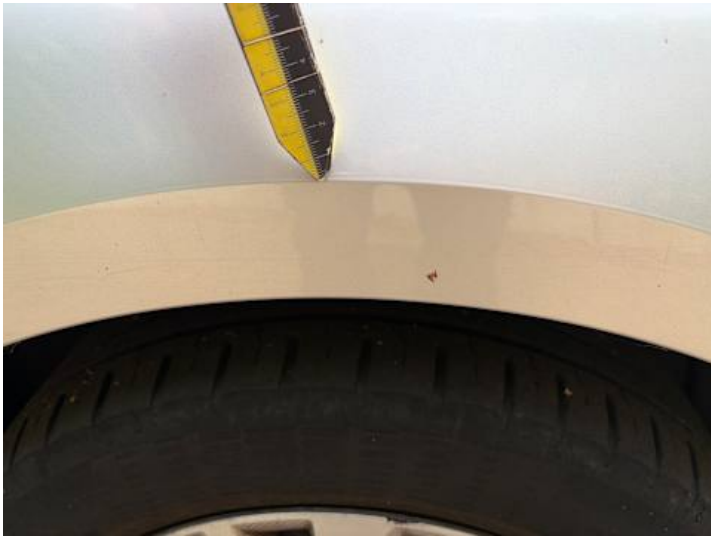
Kotflügel vorne rechts (Lackschaden, Kratzer)

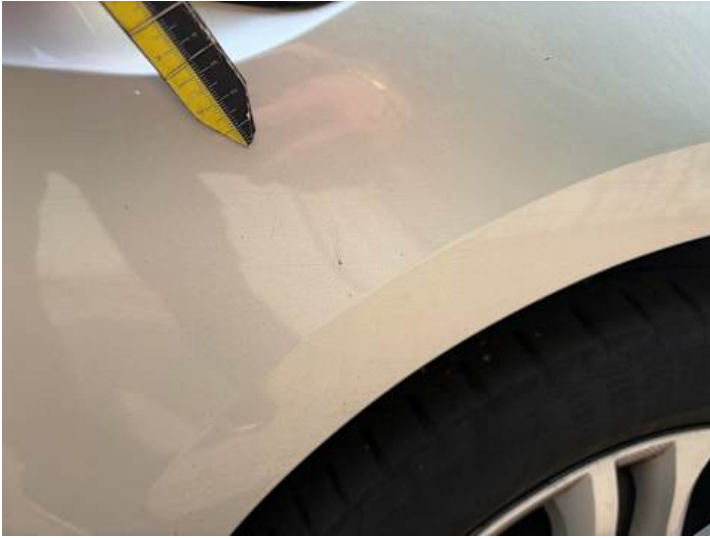
Kotflügel vorne rechts (Lackschaden, Kratzer)

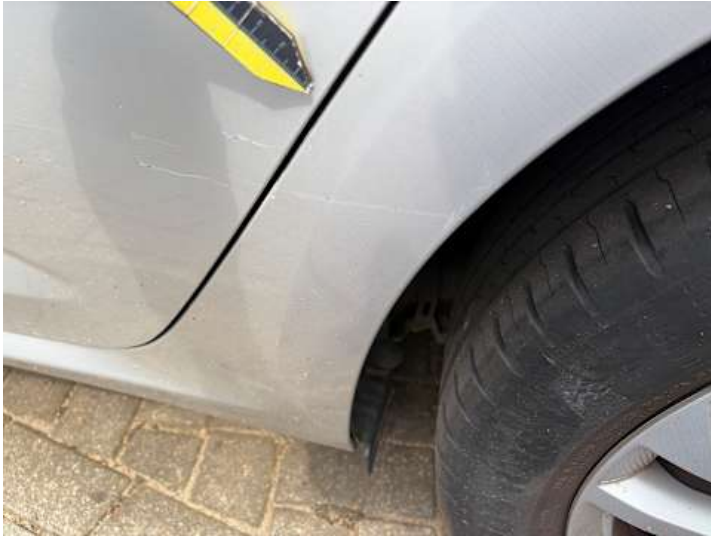
Seitenteil hinten links (Lackschaden, Kratzer)

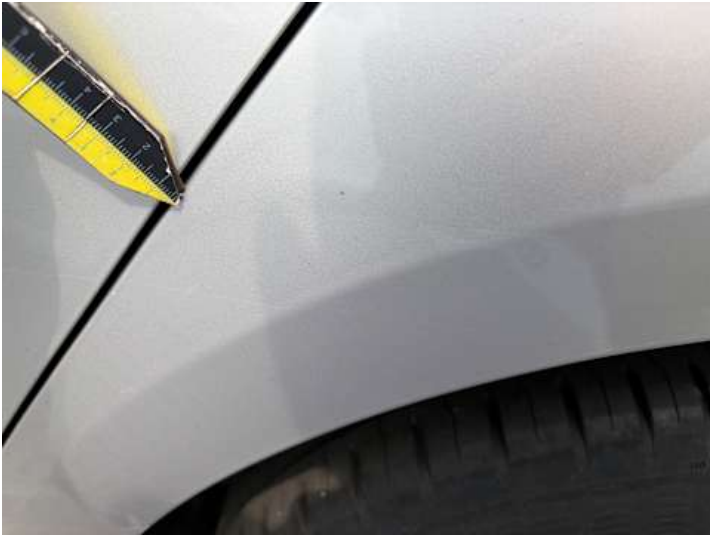
Seitenteil hinten links (Lackschaden, Kratzer)

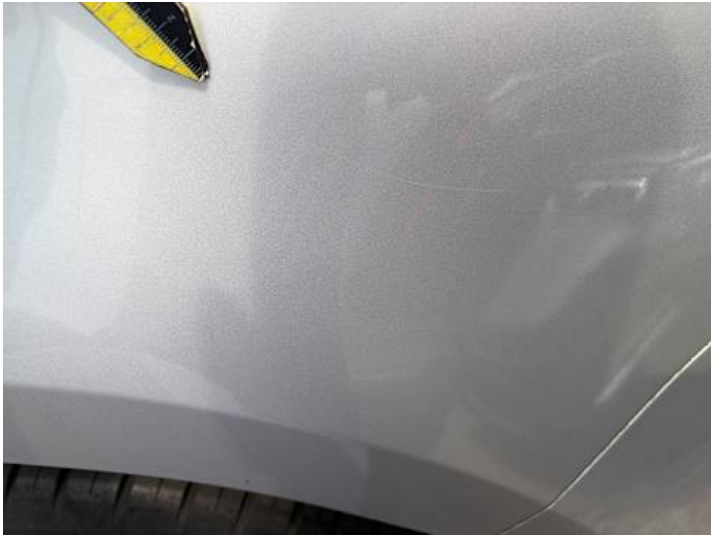
Seitenteil hinten links (Lackschaden, Kratzer)

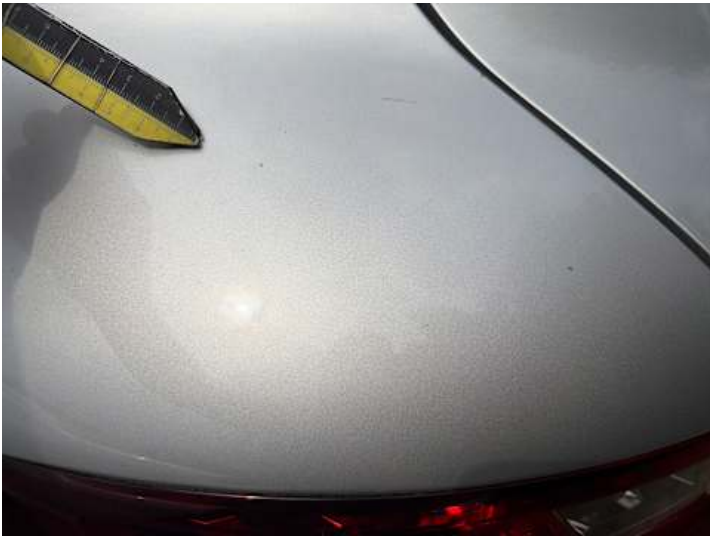
Seitenteil hinten links (Lackschaden, Kratzer)

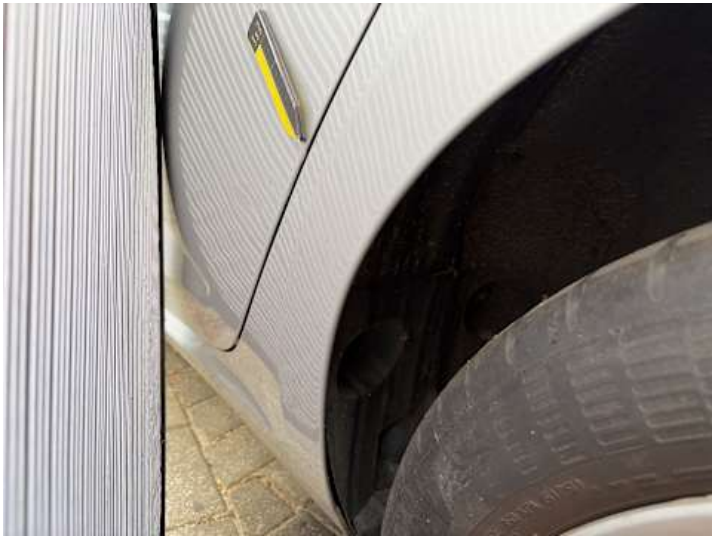
Seitenteil hinten links (Delle)

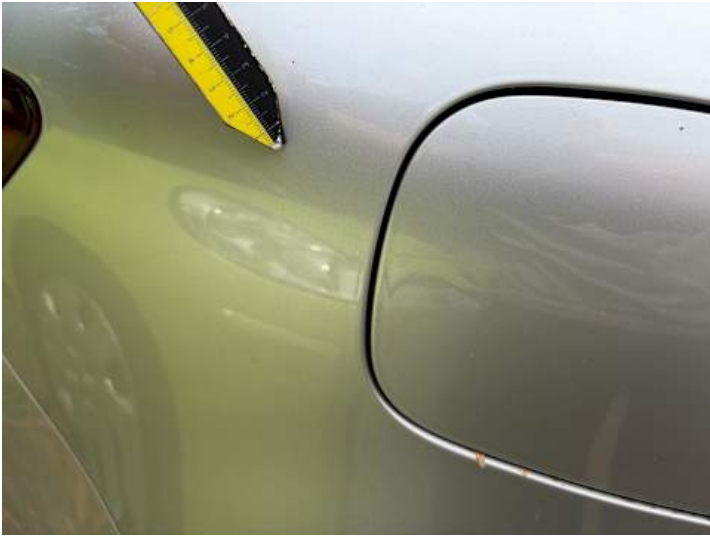
Seitenteil hinten rechts (Lackschaden, Kratzer)

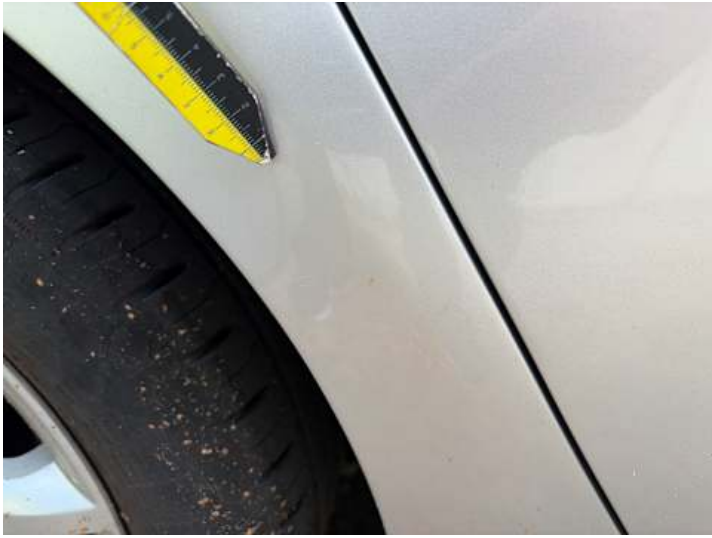
Seitenteil hinten rechts (Lackschaden, Kratzer)

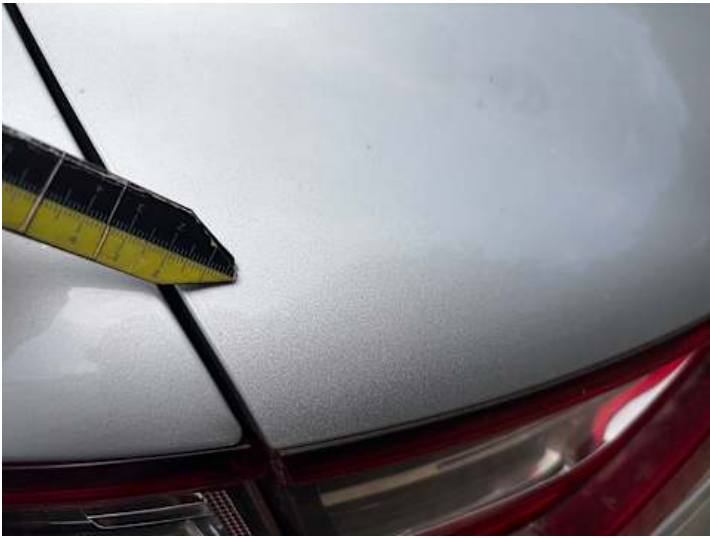
Heckklappe (Kratzer)

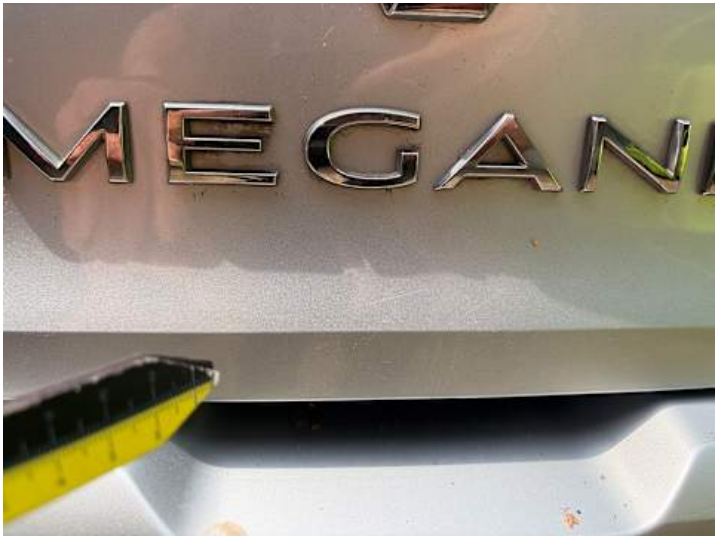
Heckklappe (Kratzer)

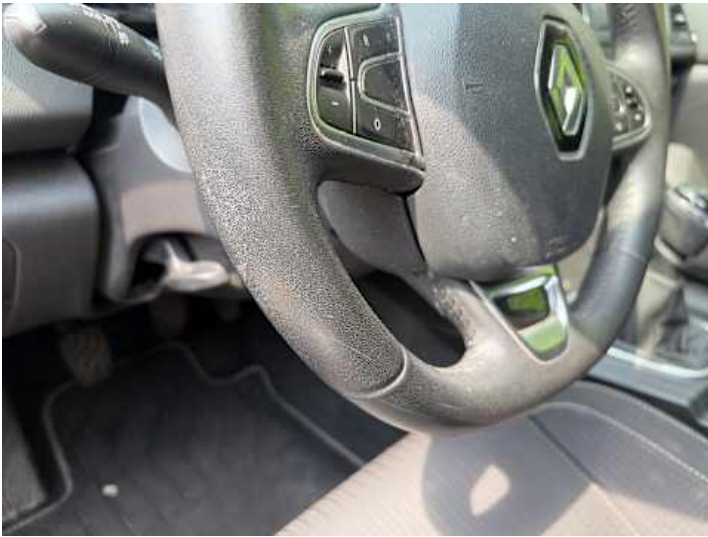
Innenraum (Verschleiß)

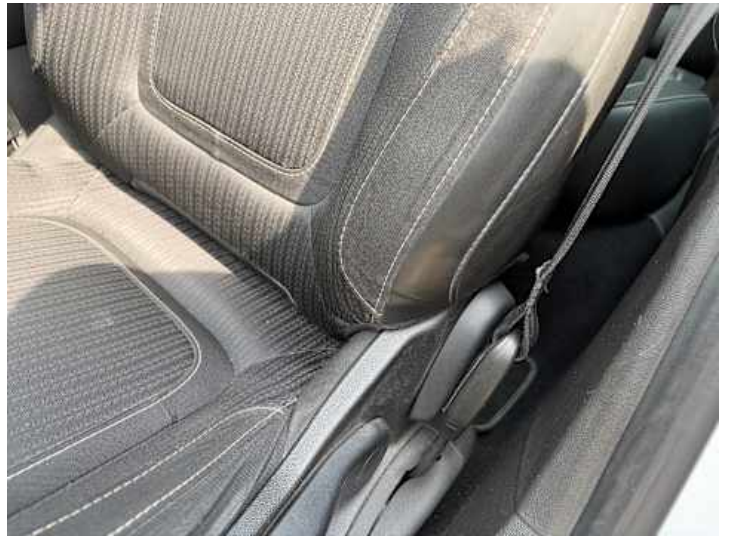
Innenraum (Verschleiß)

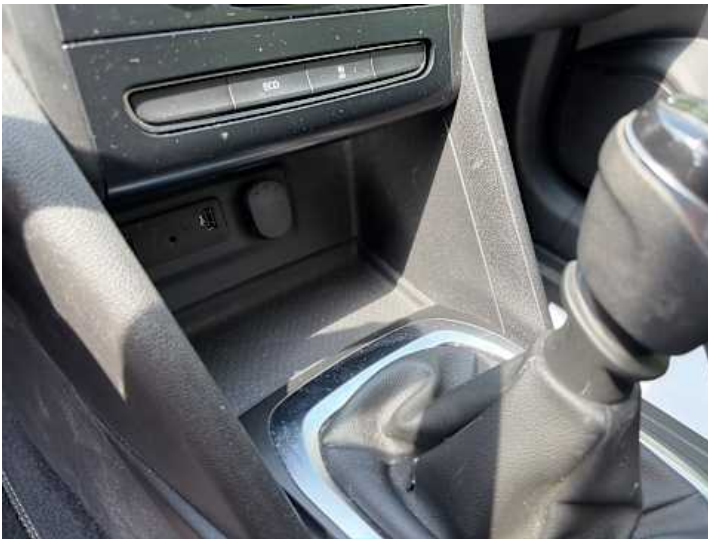
Innenraum (Kratzer)

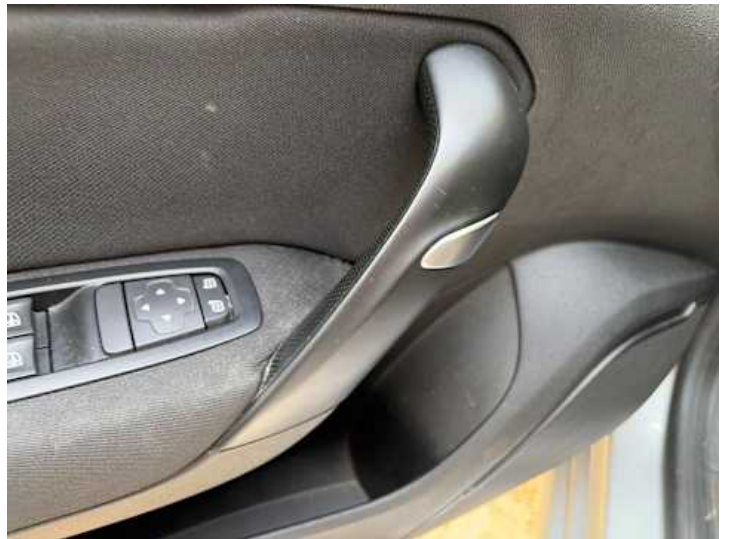
Innenraum (Kratzer)

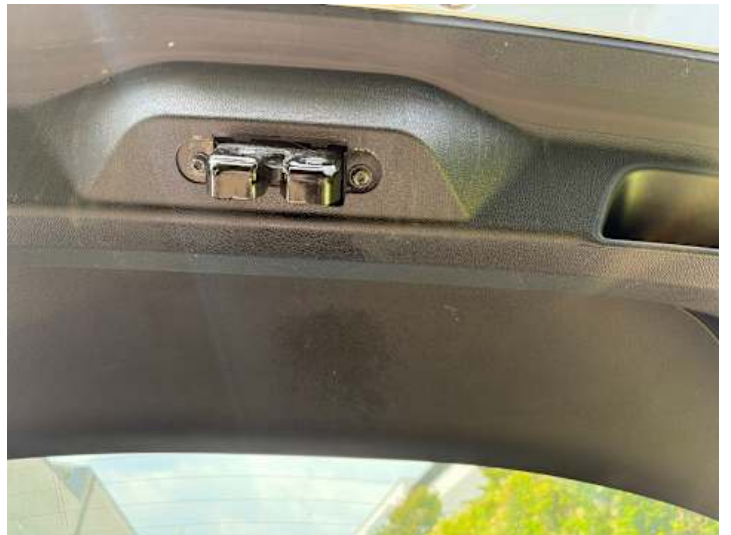
Innenraum (Kratzer)

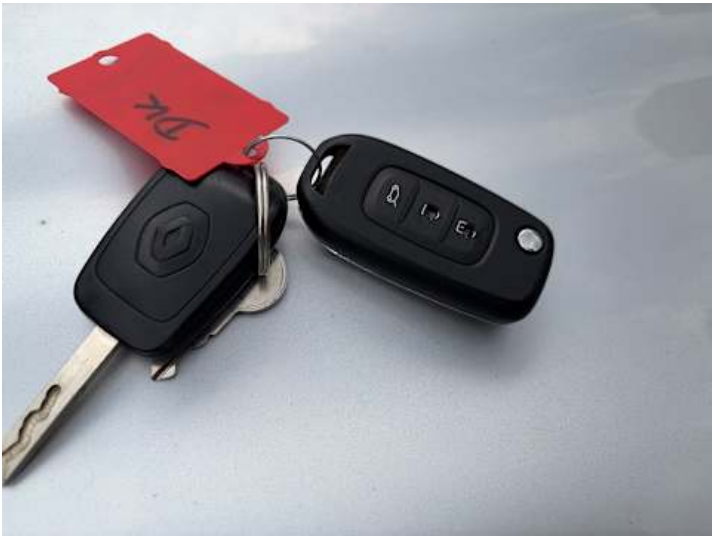
Innenraum (Anderer Schaden): Schlüsselgehäuse defekt
