## Ford Mondeo Trend

EZ 07/2005 | Limousine | Benzin | Schaltgetriebe | 146.240km

Fahrzeug aufgenommen am: 31.07.2026

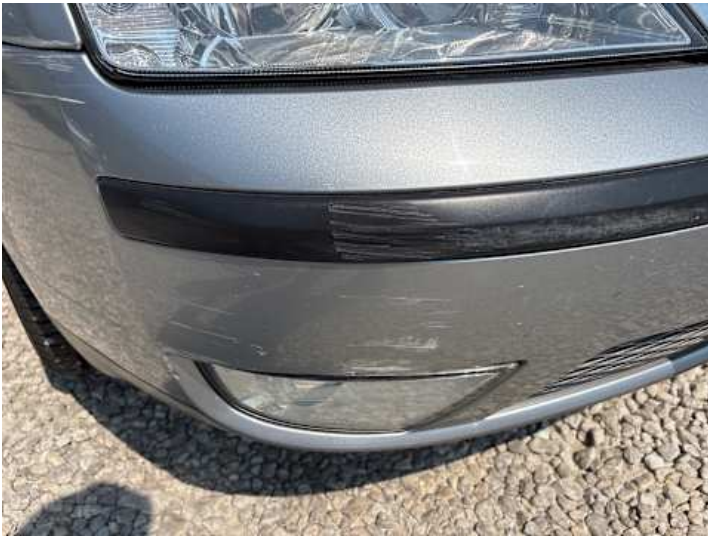
Stoßstange vorne (Lackschaden, Kratzer)

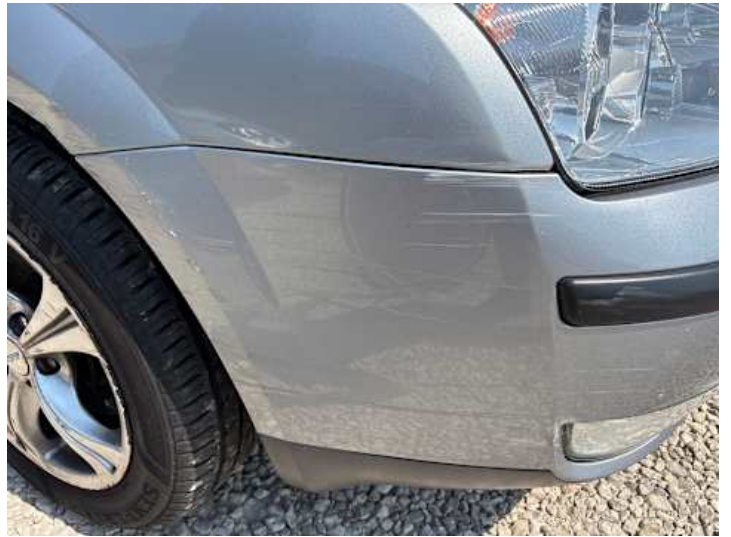
Stoßstange vorne (Lackschaden, Kratzer)

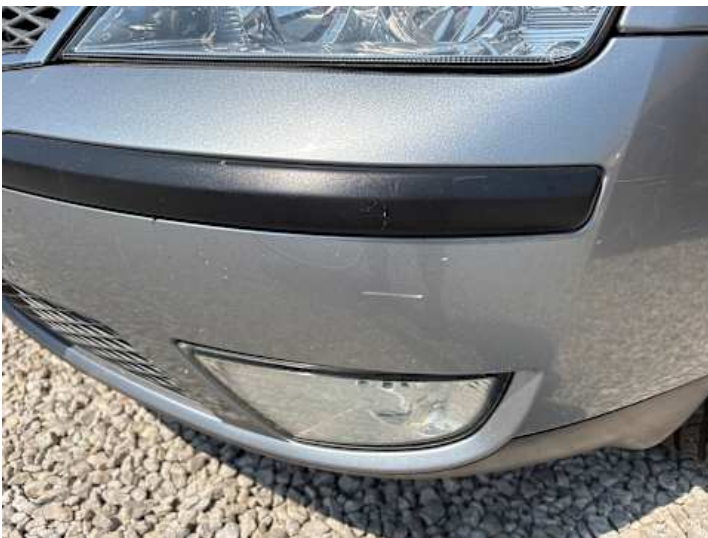
Stoßstange vorne (Lackschaden, Kratzer)

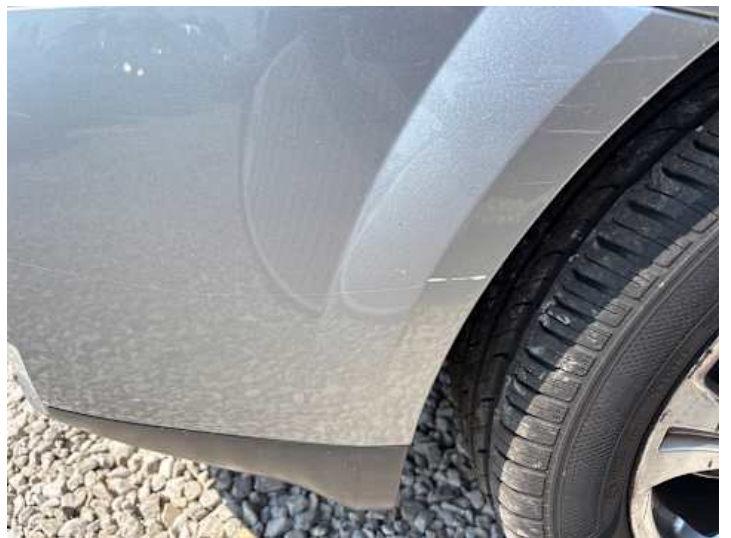
Stoßstange vorne (Lackschaden, Kratzer)

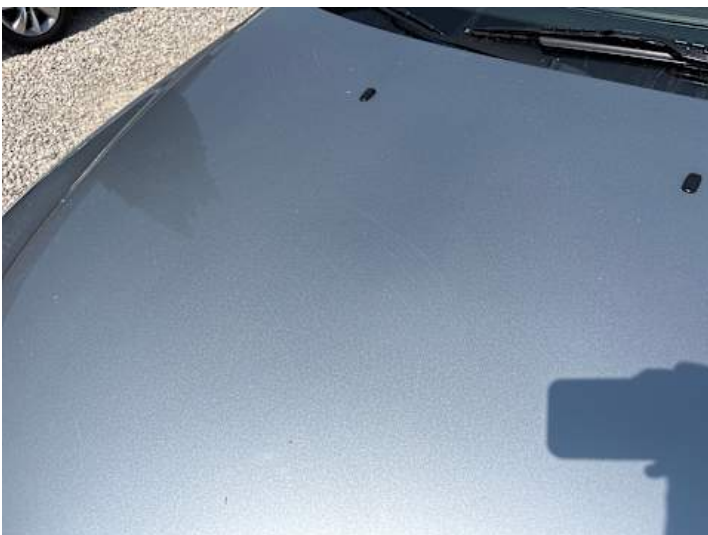
Motorhaube (Lackschaden, Delle, Kratzer)

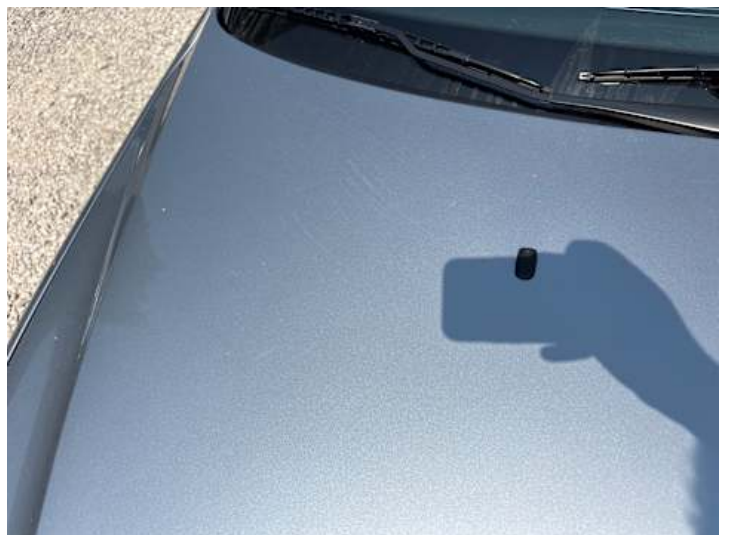
Motorhaube (Lackschaden, Delle, Kratzer)

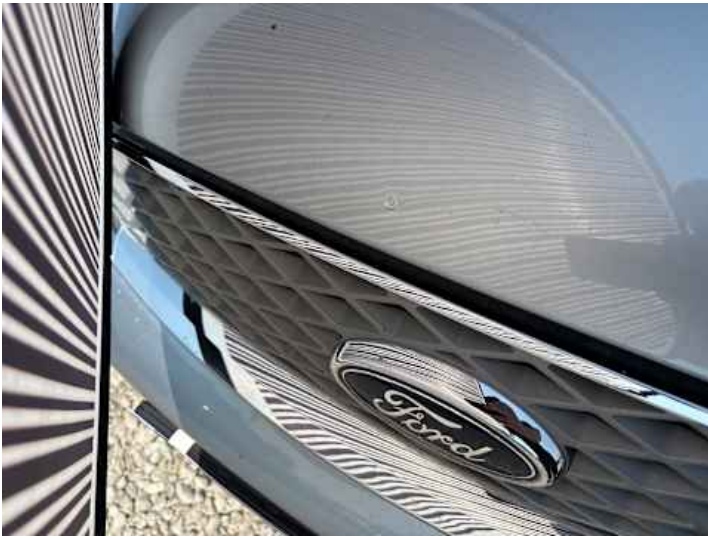
Motorhaube (Lackschaden, Delle, Kratzer)

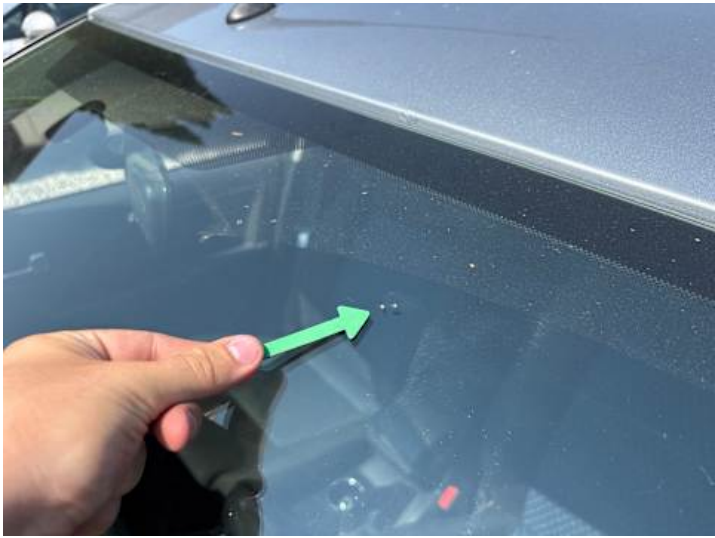
Windschutzscheibe (Riss/Bruch, Steinschlag)

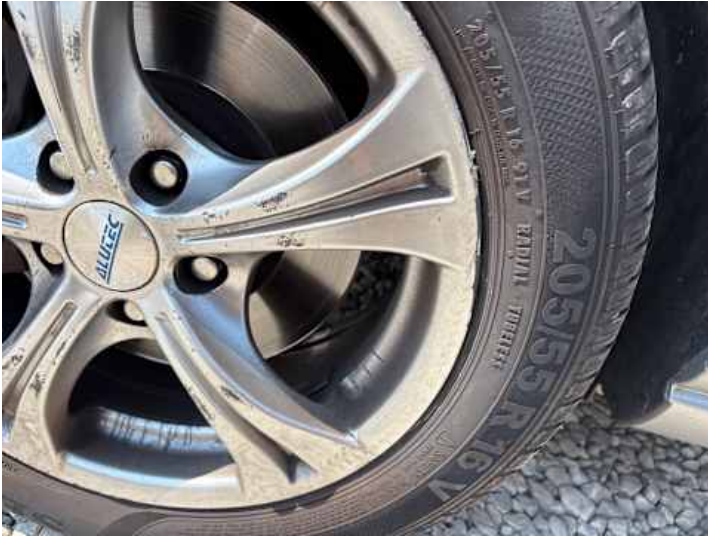
Rad (Kratzer, Kerben)

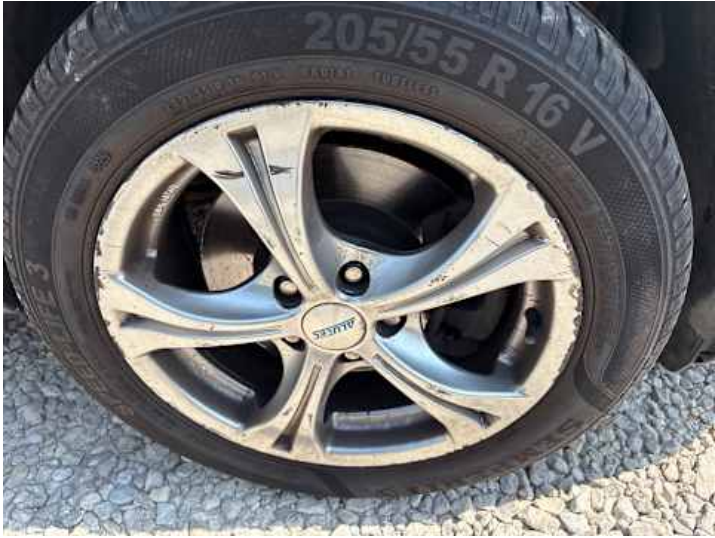
Rad (Kratzer, Kerben)

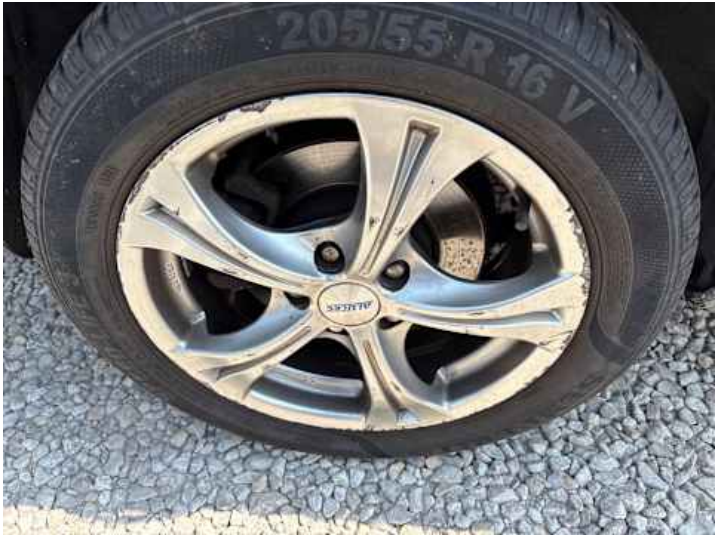
Rad (Kratzer, Kerben)

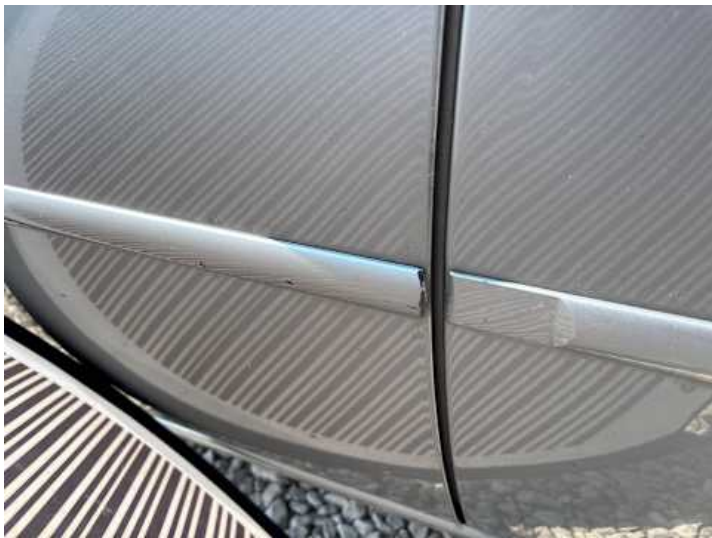
Fahrertür (Delle, Lackschaden, Kratzer)

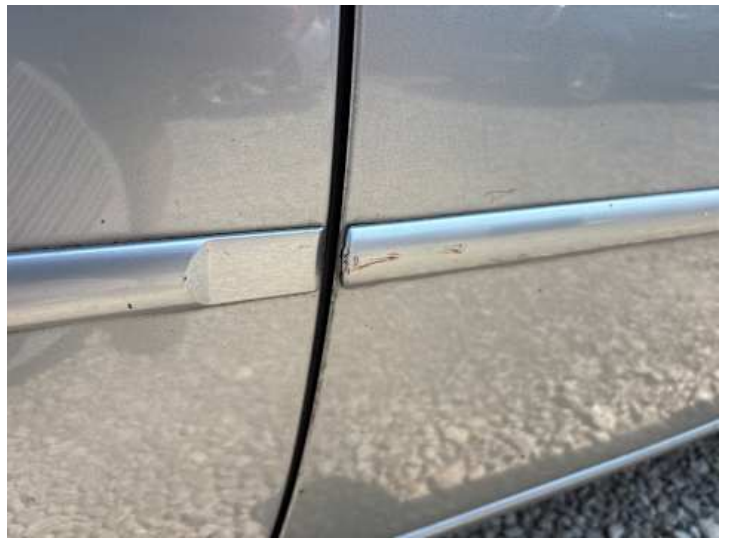
Beifahrertür (Kratzer, Lackschaden)

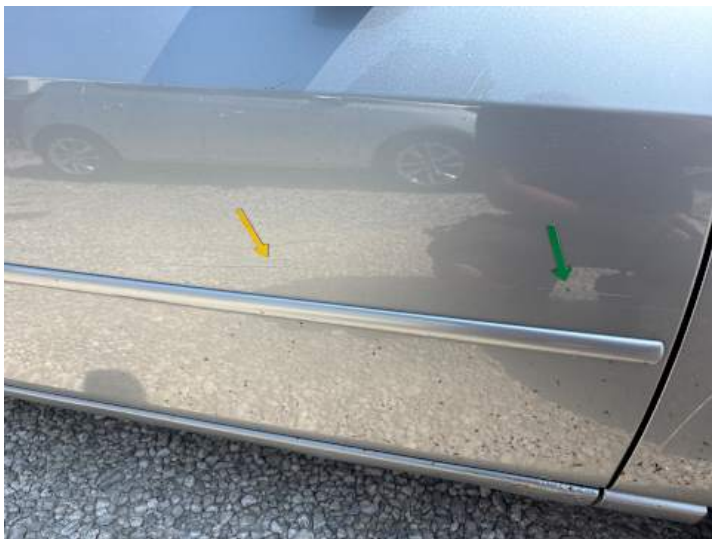
Beifahrertür (Kratzer, Lackschaden)

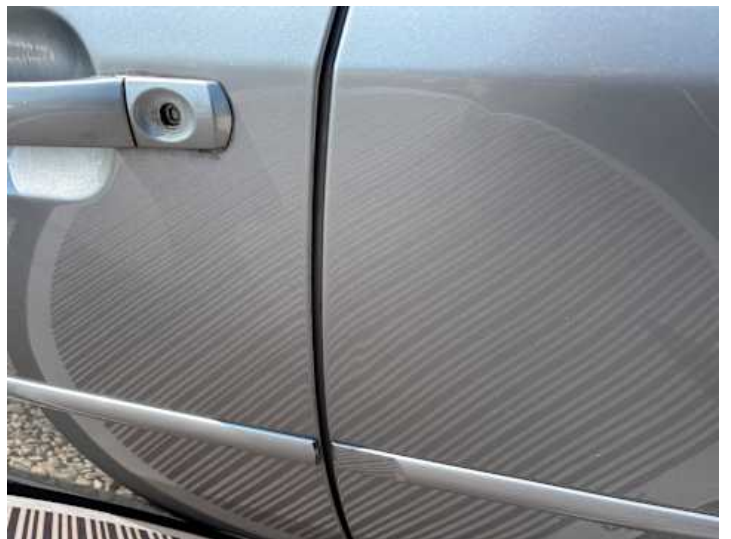
Türe hinten links (Kratzer, Lackschaden, Verformung)

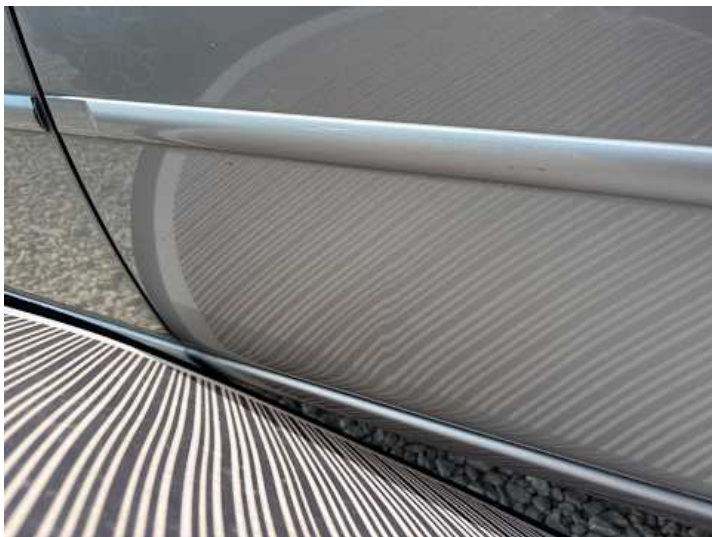
Türe hinten links (Kratzer, Lackschaden, Verformung)

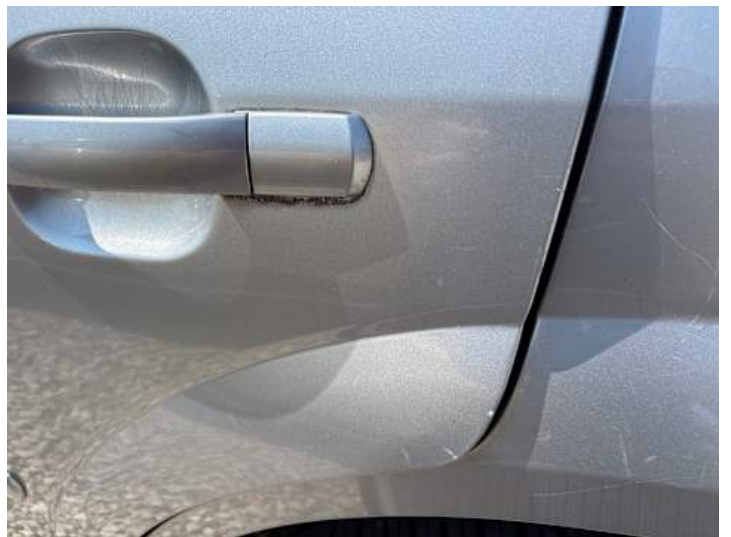
Türe hinten links (Kratzer, Lackschaden, Verformung)

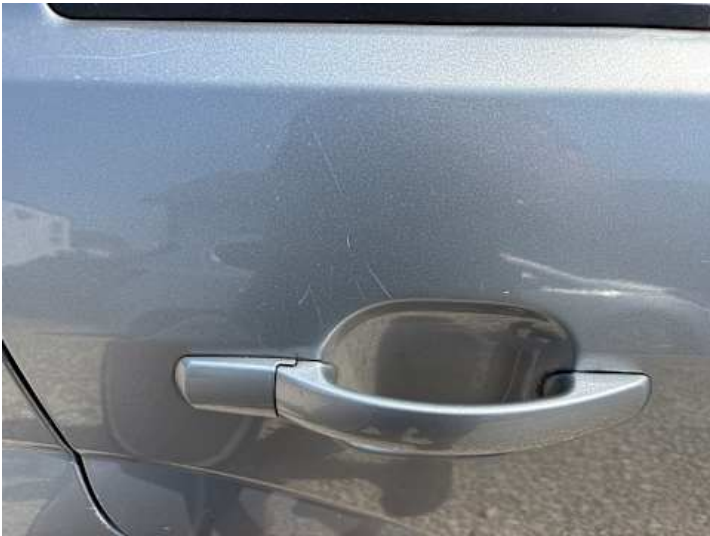
Türe hinten rechts (Verformung, Kratzer, Lackschaden, Delle, Unsachgemäß instand gesetzt)

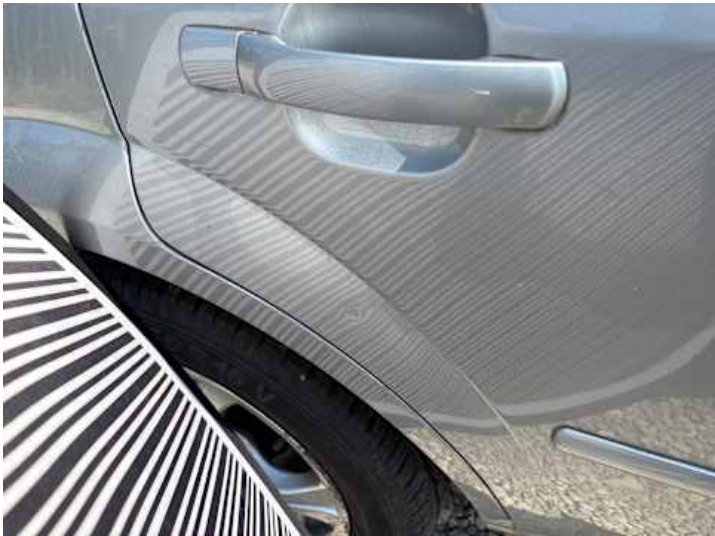
Türe hinten rechts (Verformung, Kratzer, Lackschaden, Delle, Unsachgemäß instand gesetzt)

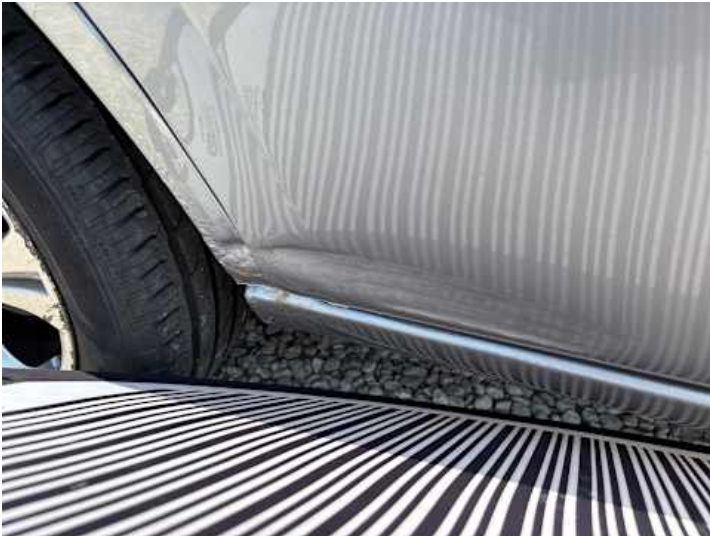
Türe hinten rechts (Verformung, Kratzer, Lackschaden, Delle, Unsachgemäß instand gesetzt)

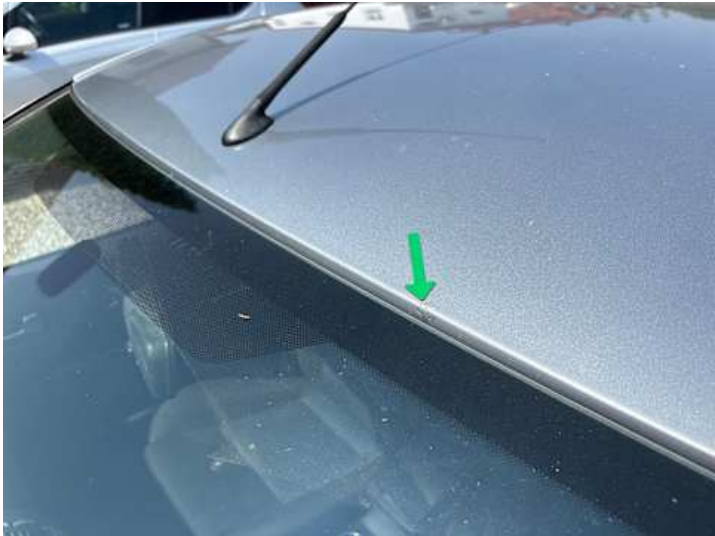
Dach (Lackschaden, Unsachgemäß instand gesetzt)

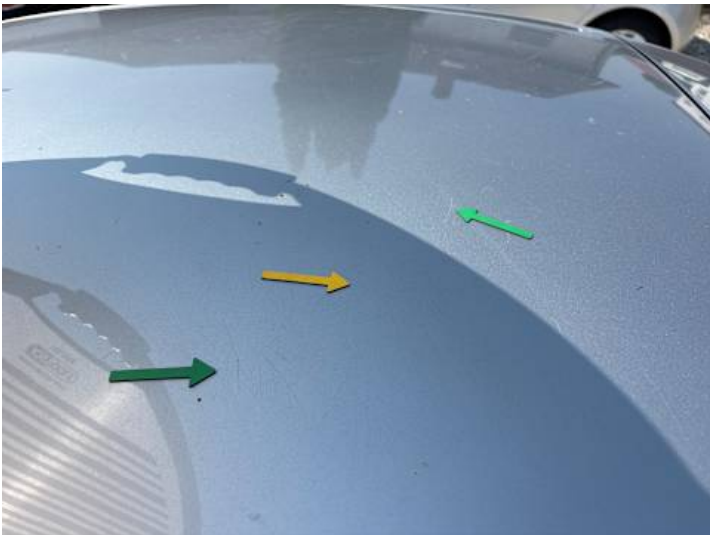
Dach (Kratzer)

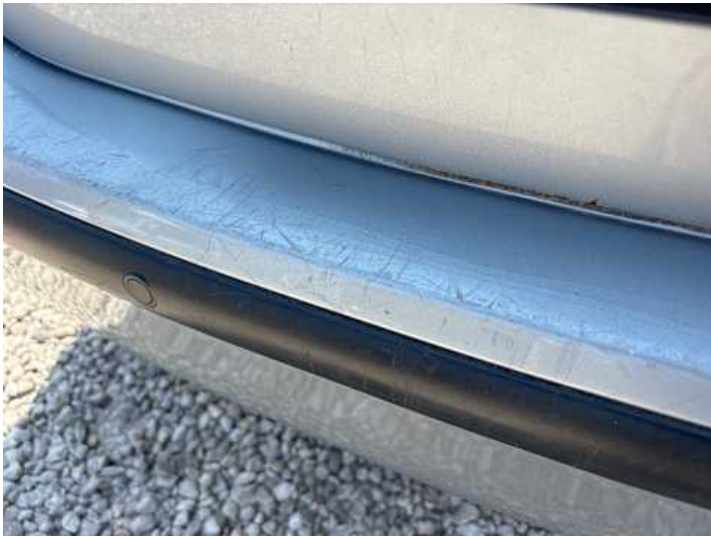
Stoßstange hinten (Kratzer, Lackschaden, Spaltmaße ungenau, Riss/Bruch, Verformung)

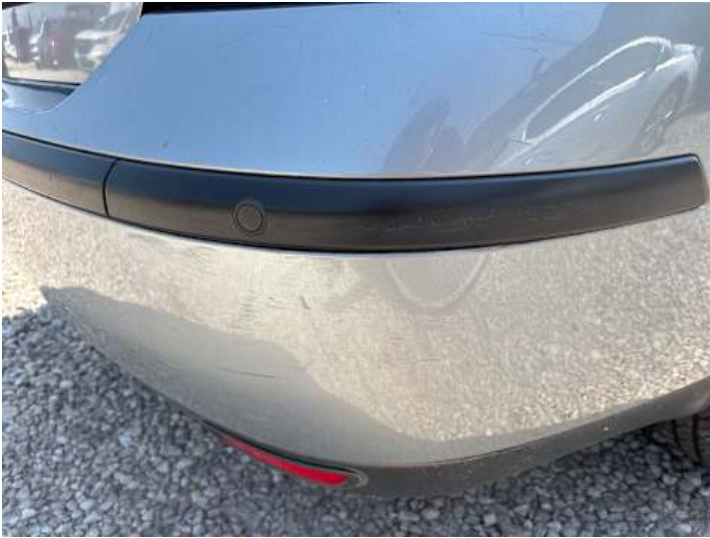
Stoßstange hinten (Kratzer, Lackschaden, Spaltmaße ungenau, Riss/Bruch, Verformung)

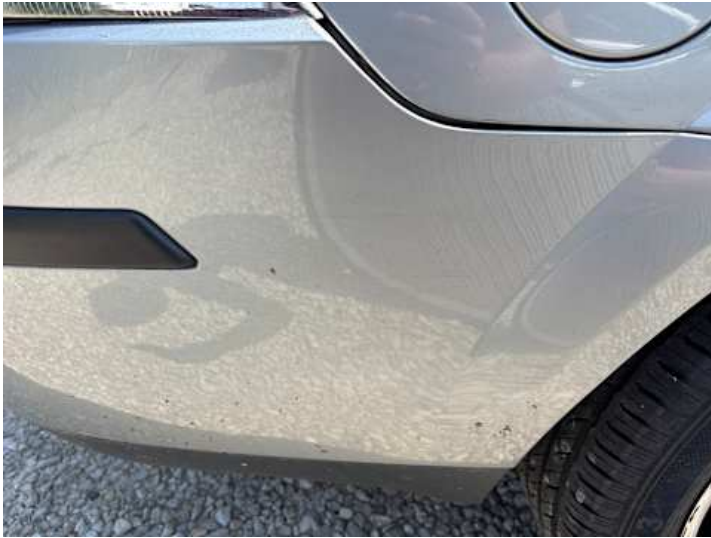
Stoßstange hinten (Kratzer, Lackschaden, Spaltmaße ungenau, Riss/Bruch, Verformung)

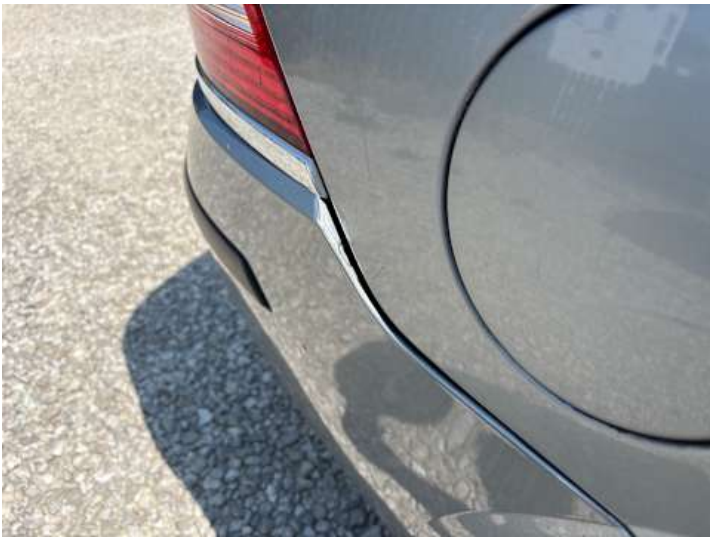
Stoßstange hinten (Kratzer, Lackschaden, Spaltmaße ungenau, Riss/Bruch, Verformung)

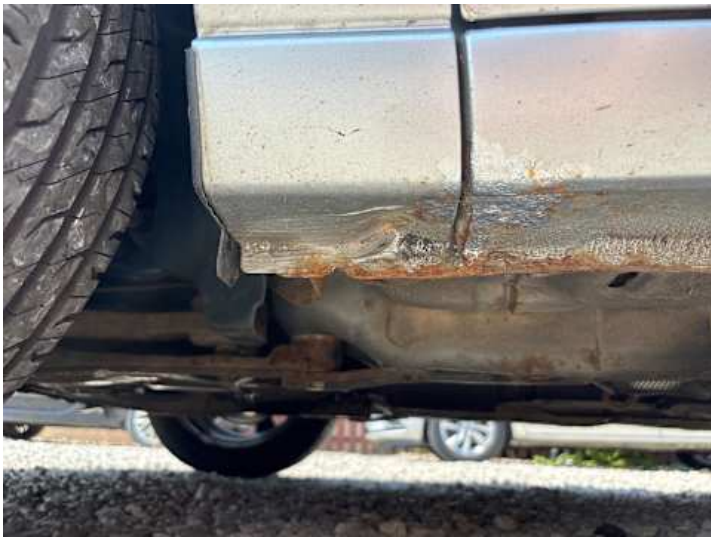
Schweller links (Lackschaden, Rost)

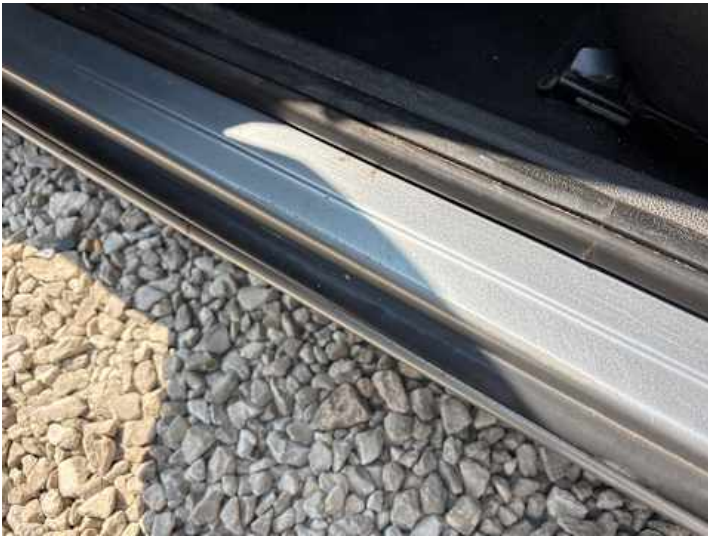
Schweller links (Lackschaden, Rost)

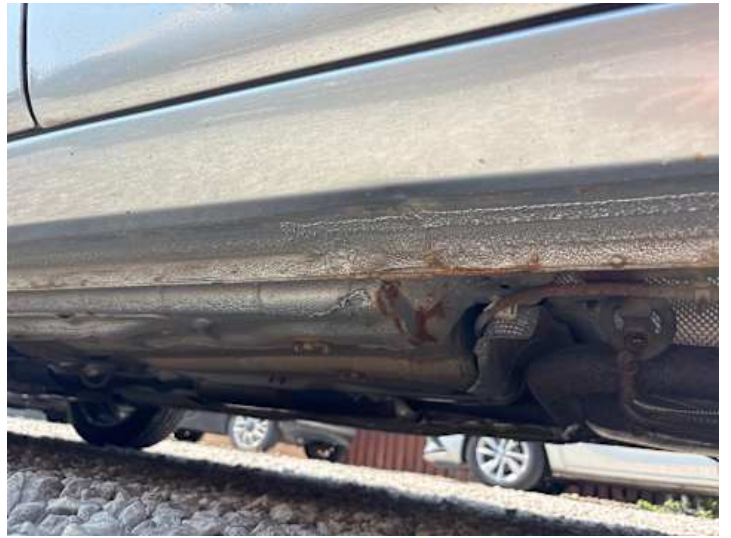
Schweller links (Lackschaden, Rost)

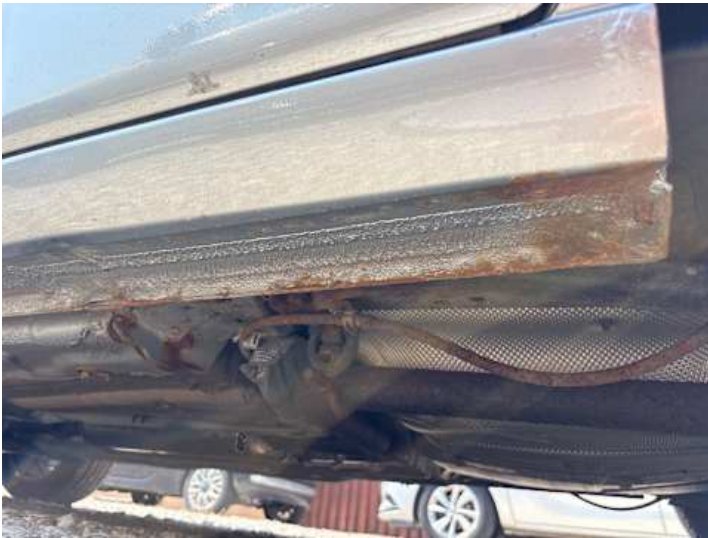
Schweller links (Lackschaden, Rost)

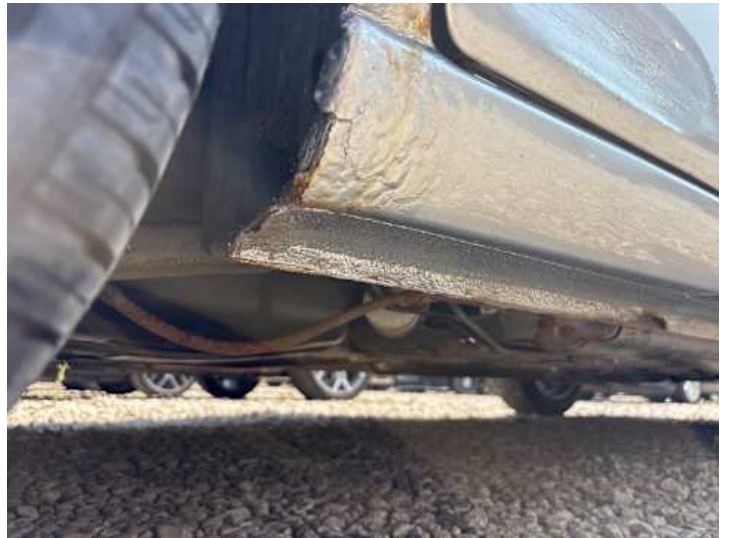
Schweller rechts (Lackschaden, Rost, Unsachgemäß instand gesetzt)

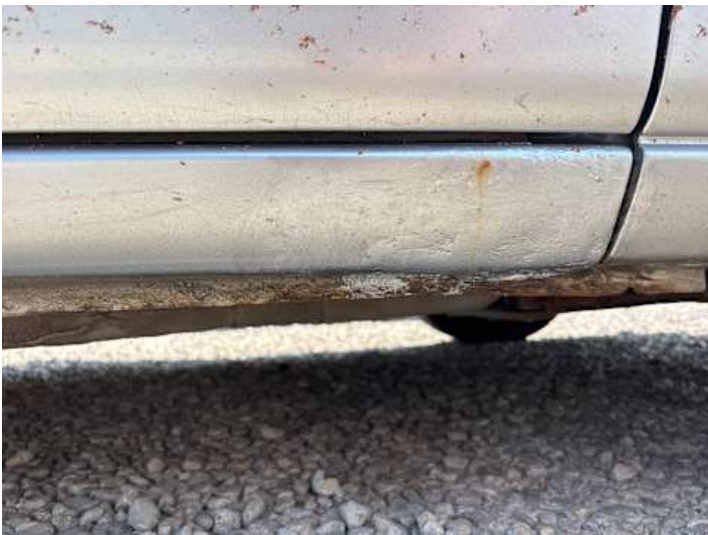
Schweller rechts (Lackschaden, Rost, Unsachgemäß instand gesetzt)

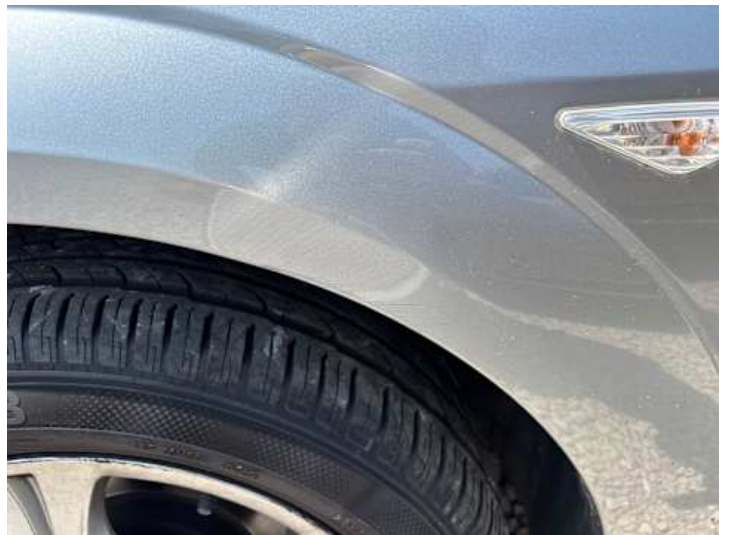
Kotflügel vorne links (Delle, Kratzer, Lackschaden)

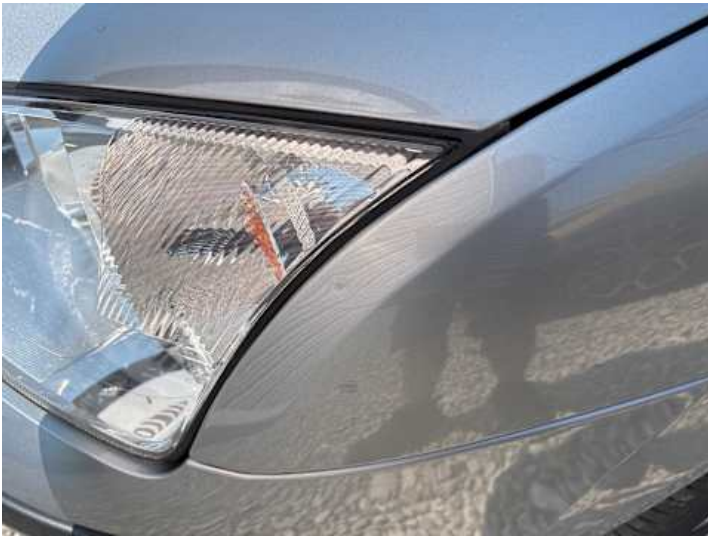
Kotflügel vorne links (Delle, Kratzer, Lackschaden)

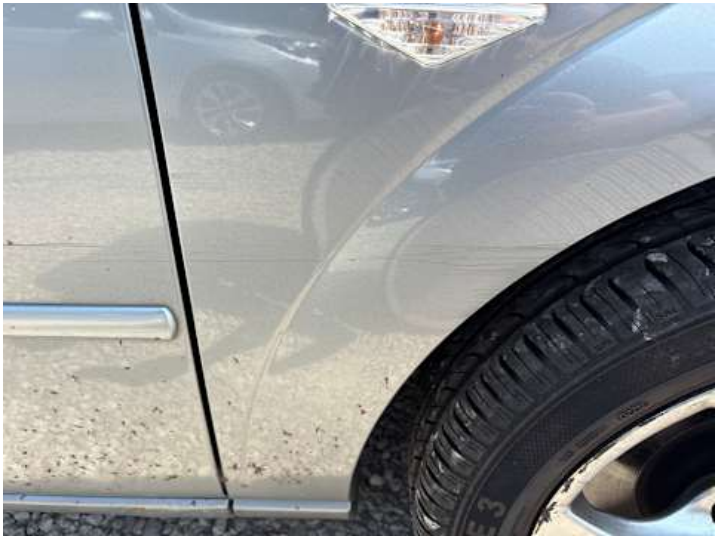
Kotflügel vorne rechts (Verformung, Kratzer, Lackschaden)

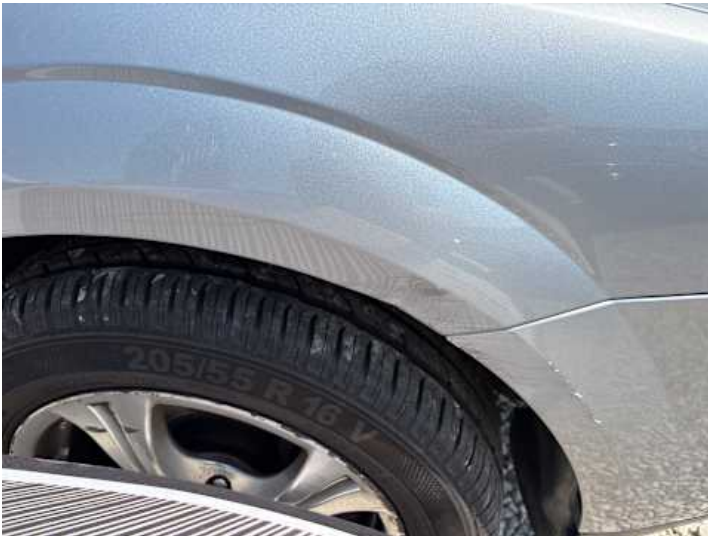
Kotflügel vorne rechts (Verformung, Kratzer, Lackschaden)

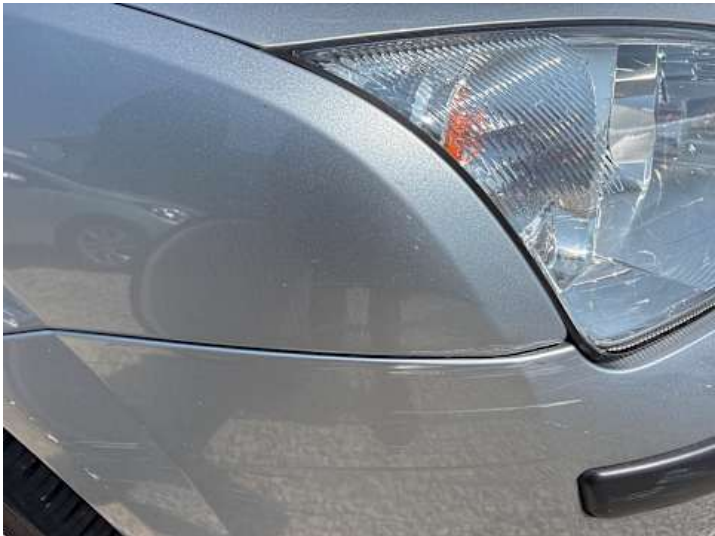
Kotflügel vorne rechts (Verformung, Kratzer, Lackschaden)

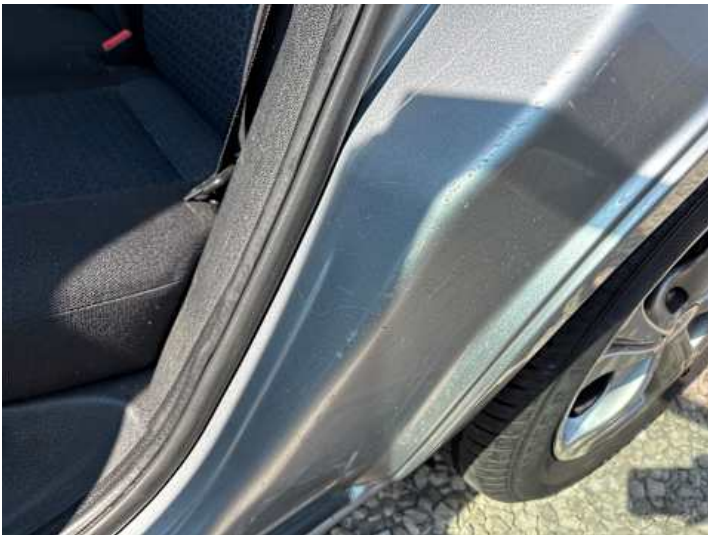
Seitenteil hinten links (Kratzer, Lackschaden, Rost)

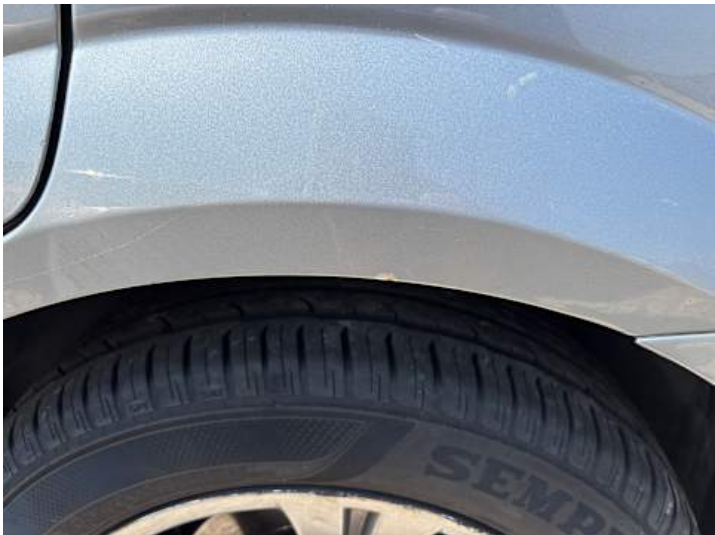
Seitenteil hinten links (Kratzer, Lackschaden, Rost)

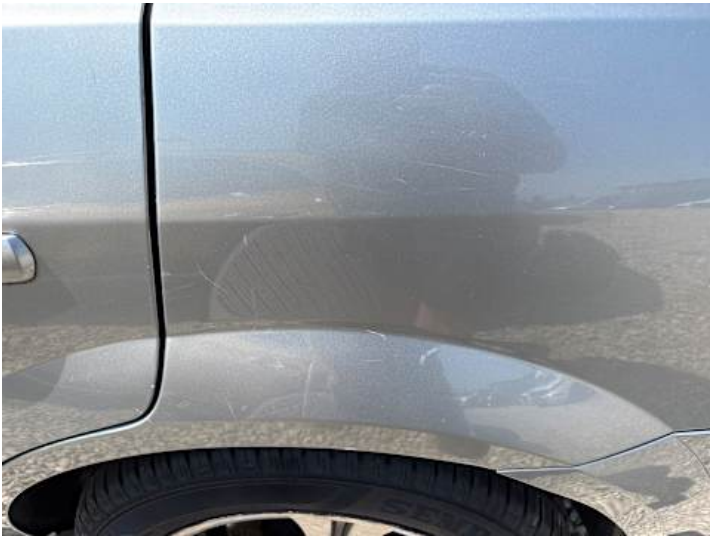
Seitenteil hinten links (Kratzer, Lackschaden, Rost)

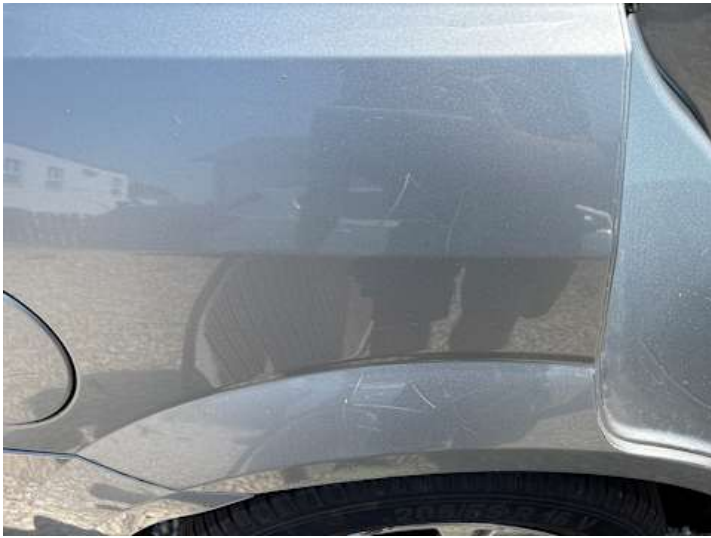
Seitenteil hinten rechts (Lackschaden, Rost, Delle, Verformung)

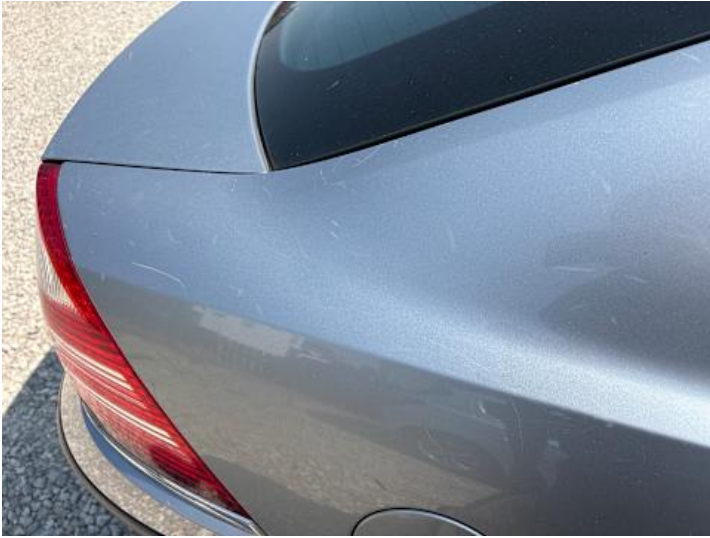
Seitenteil hinten rechts (Lackschaden, Rost, Delle, Verformung)

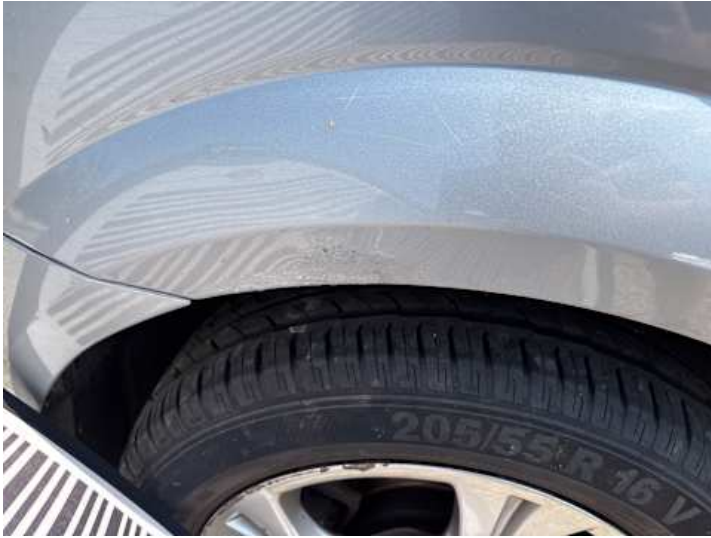
Seitenteil hinten rechts (Lackschaden, Rost, Delle, Verformung)

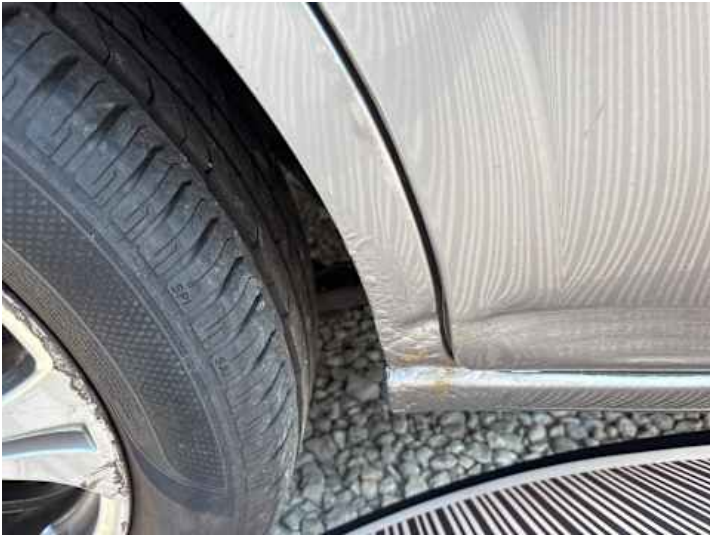
Seitenteil hinten rechts (Lackschaden, Rost, Delle, Verformung)

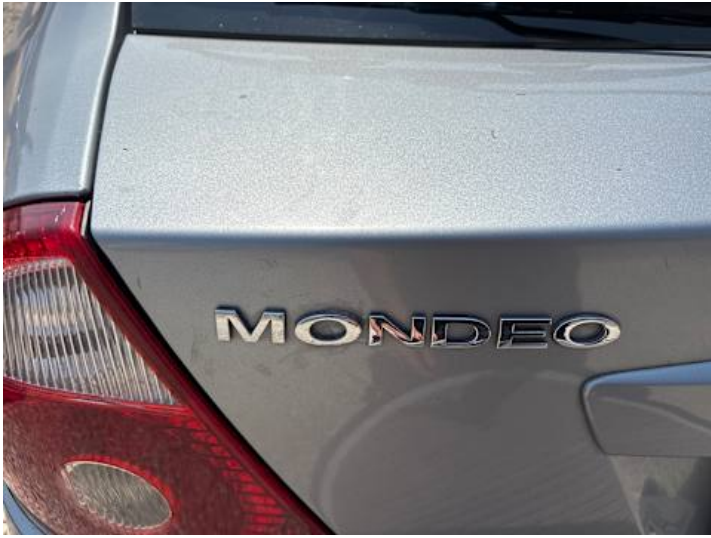
Heckklappe (Kratzer, Lackschaden, Rost)

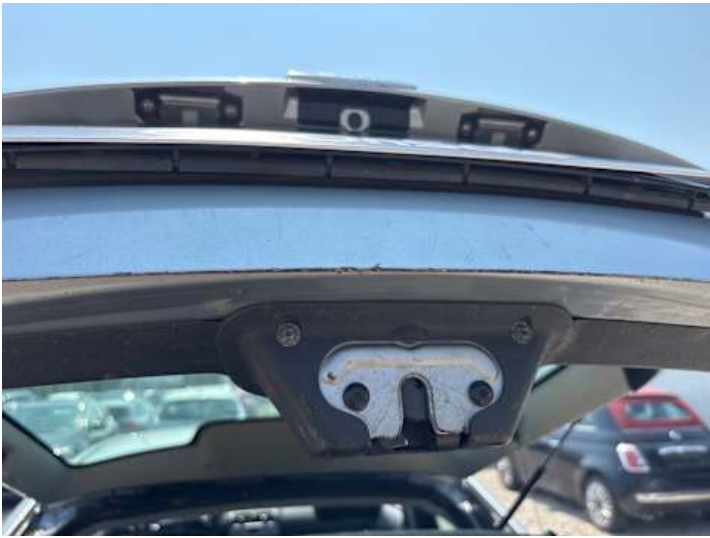
Heckklappe (Kratzer, Lackschaden, Rost)

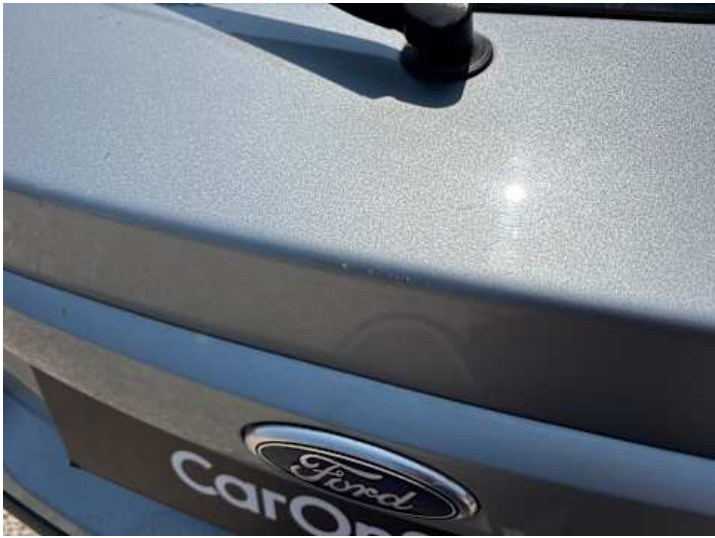
Heckklappe (Kratzer, Lackschaden, Rost)

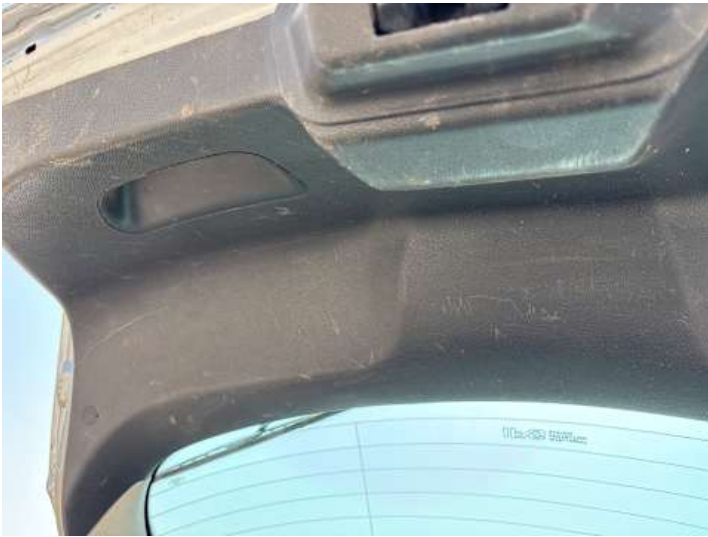
Innenraum (Verschmutzung, Kratzer)

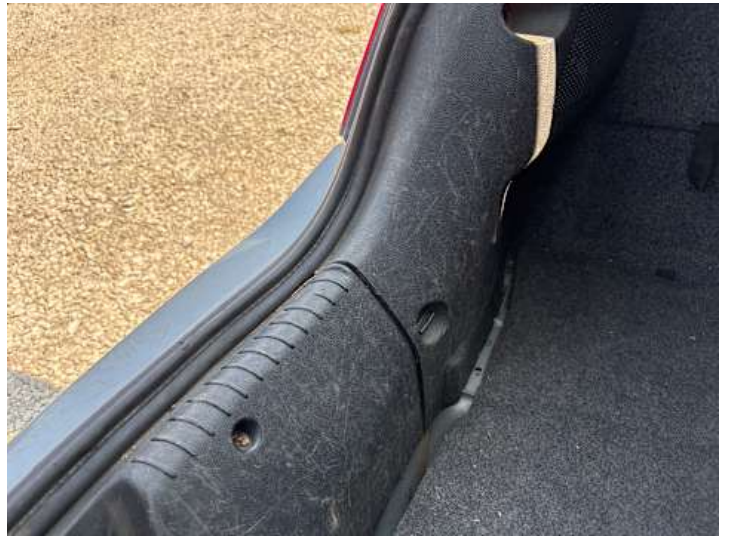
Innenraum (Verschmutzung, Kratzer)

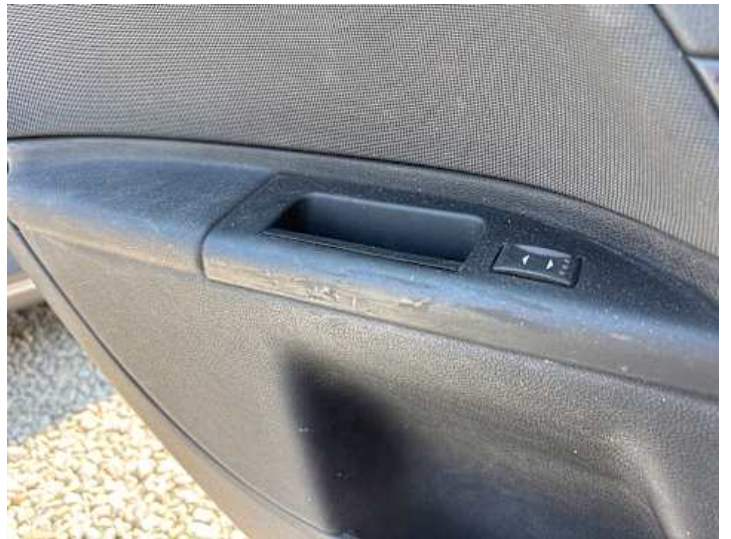
Innenraum (Verschmutzung, Verschleiß, Kratzer)

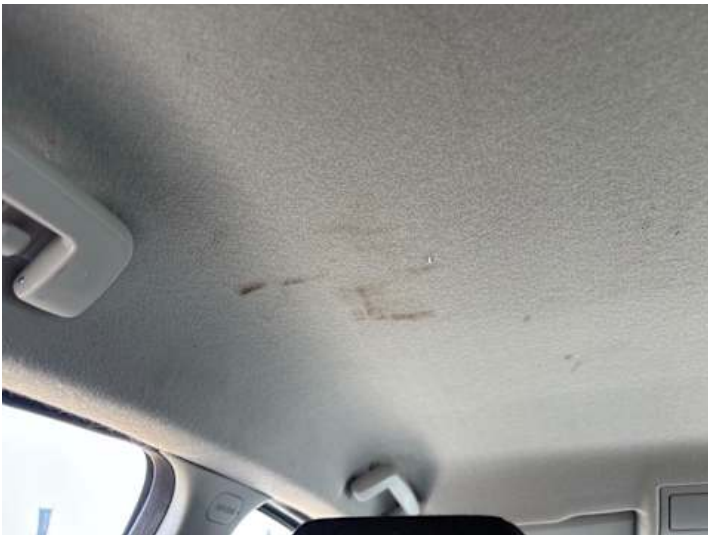
Innenraum (Verschmutzung, Verschleiß, Kratzer)

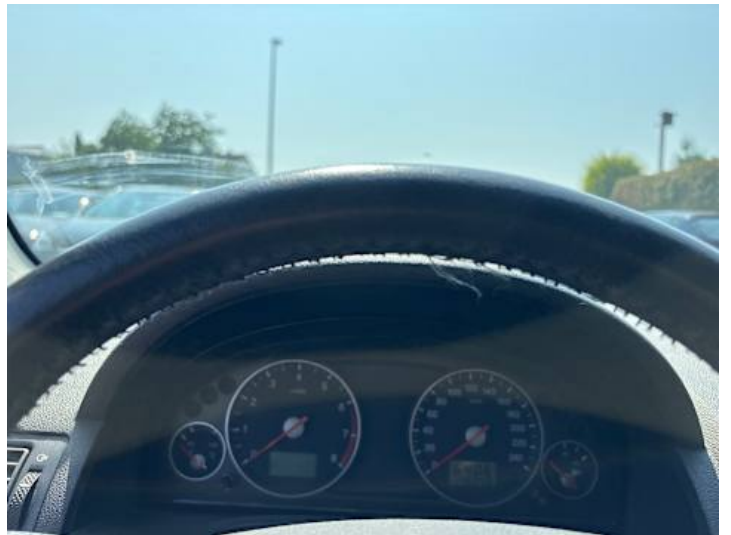
Innenraum (Verschmutzung, Verschleiß, Kratzer)

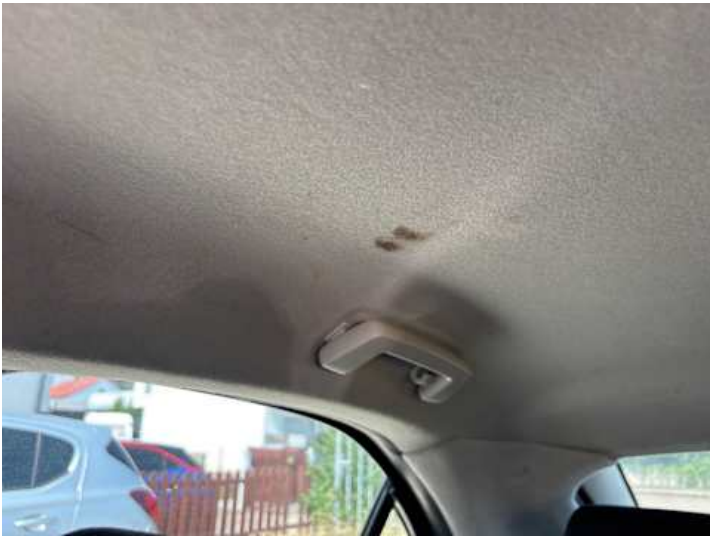
Innenraum (Verschmutzung, Verschleiß, Kratzer)

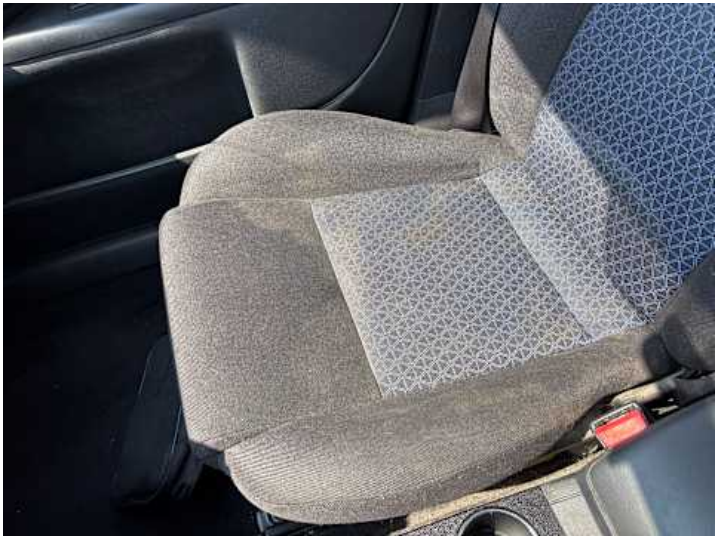
Innenraum (Verschmutzung, Verschleiß, Kratzer)
