## Mazda 5 2.0 Exclusive

EZ 10/2008 | Van | Benzin | Schaltgetriebe | 185.606km  
Besteuerung: Differenzbesteuert (§25a UStG)  
Fahrzeugstandort: 79\*\*\*  
Fahrzeug aufgenommen am: 29.07.2026

# Hinweise zum Zustandsbericht

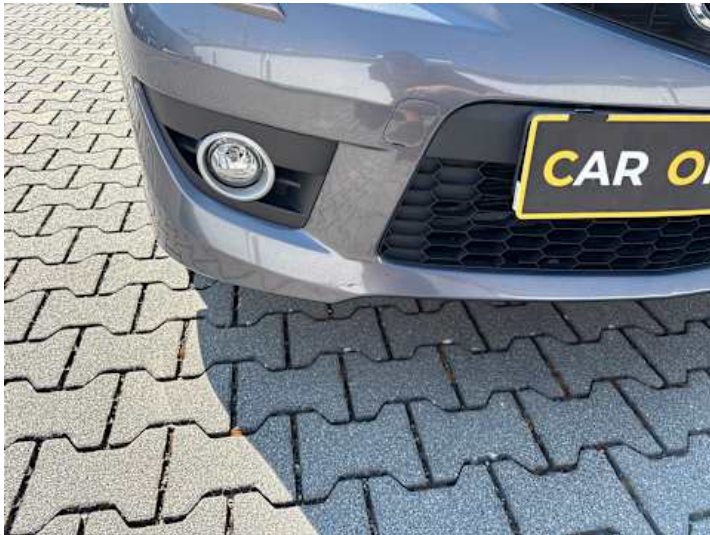
Stoßstange vorne (Lackschaden, Kratzer)

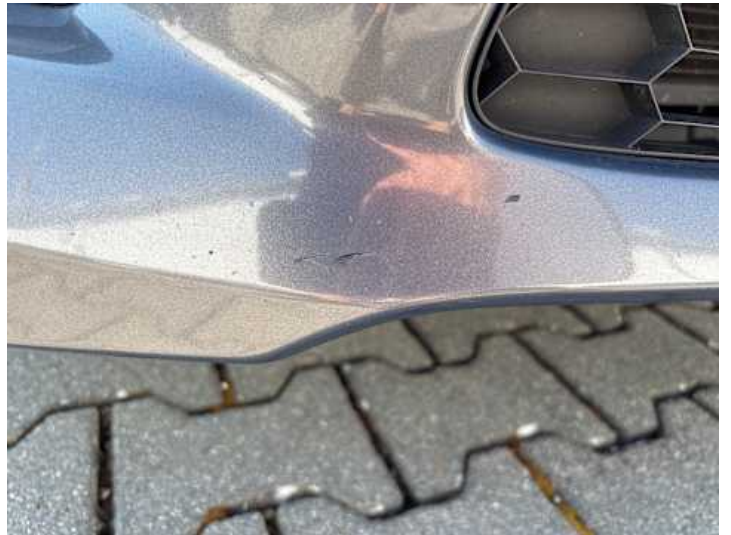
Stoßstange vorne (Lackschaden, Kratzer)

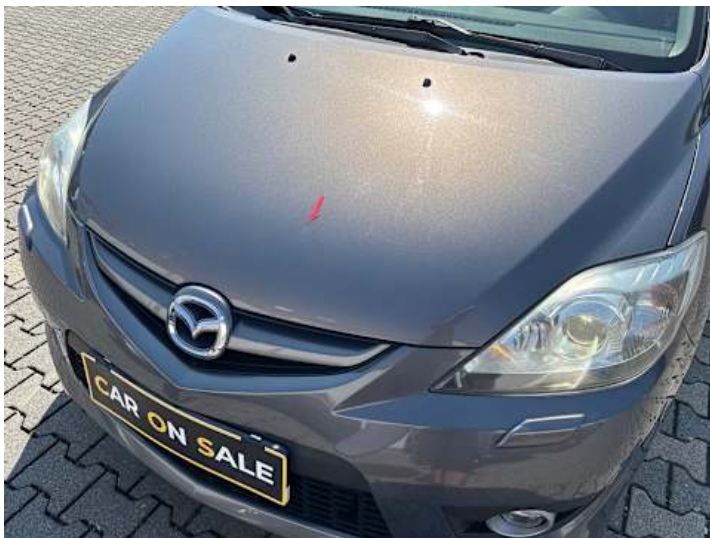
Motorhaube (Delle)

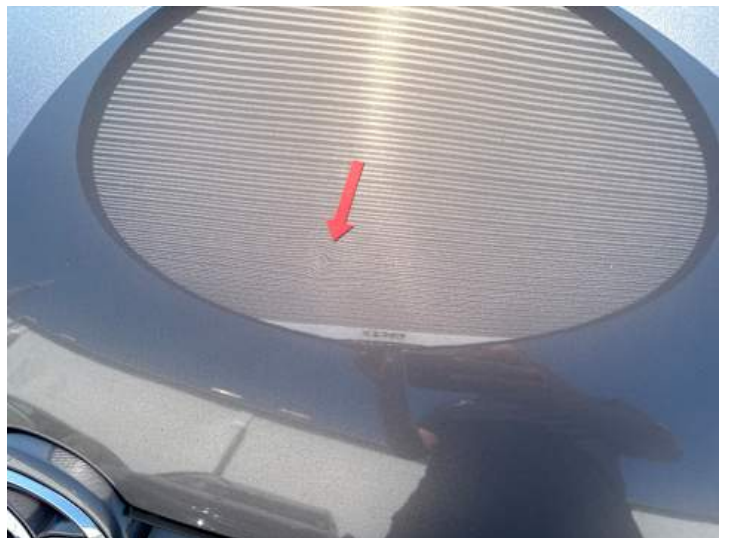
Motorhaube (Delle)

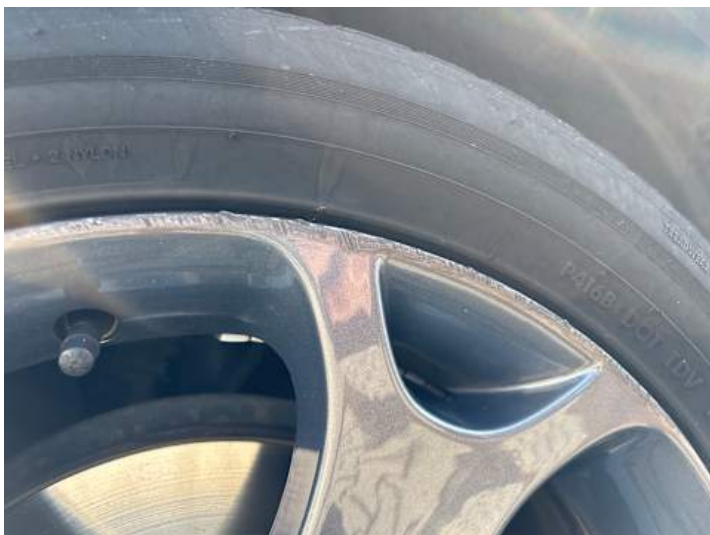
Rad (Kerben, Kratzer)

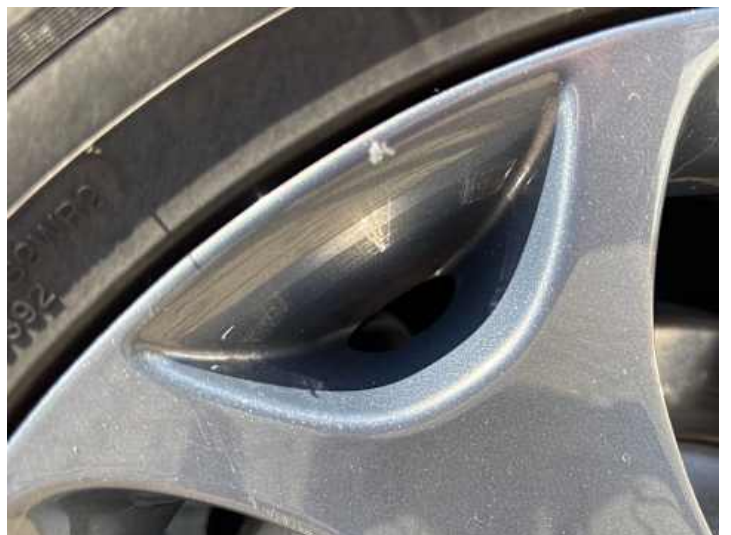
Rad (Kerben)

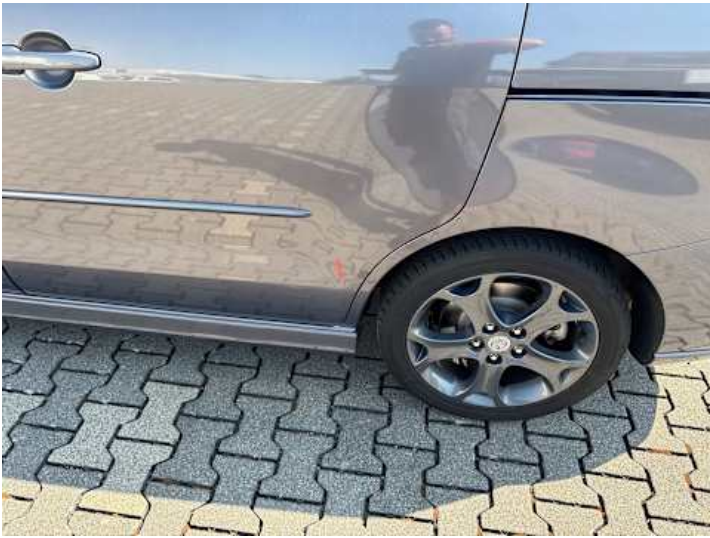
Türe hinten links (Lackschaden, Kratzer)

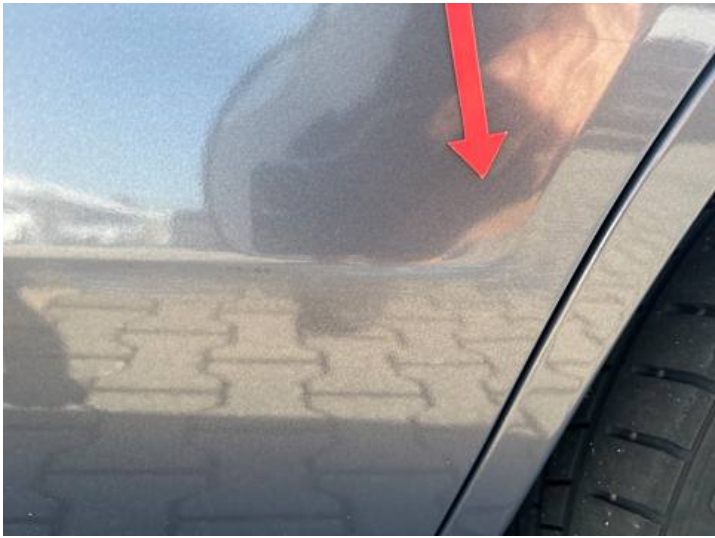
Türe hinten links (Lackschaden, Kratzer)

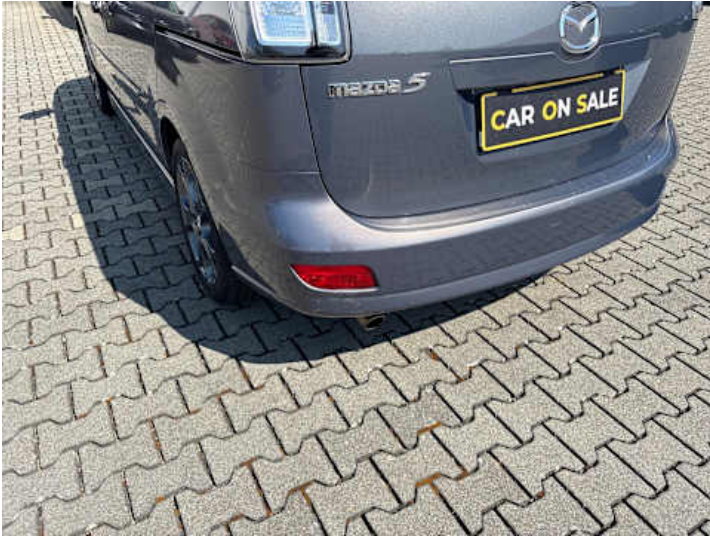
Stoßstange hinten (Lackschaden, Kratzer)

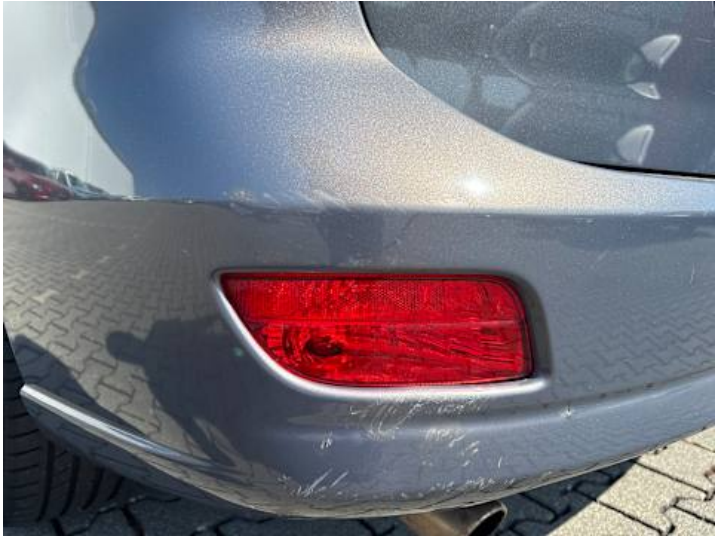
Stoßstange hinten (Lackschaden, Kratzer)

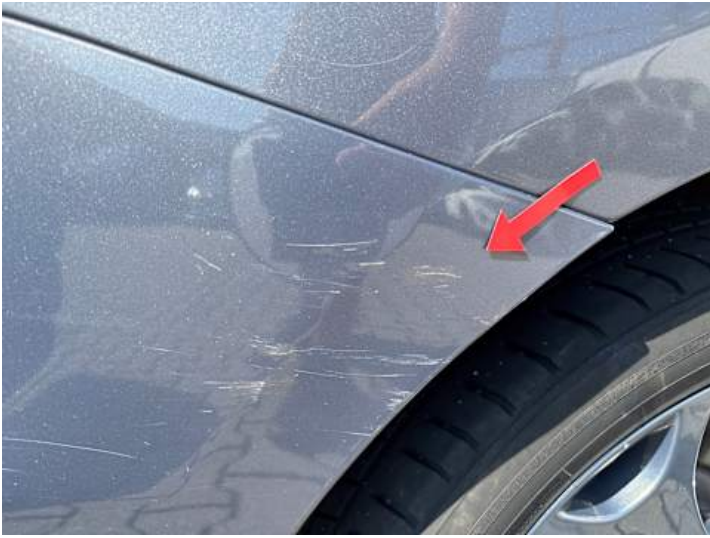
Stoßstange hinten (Lackschaden, Kratzer)

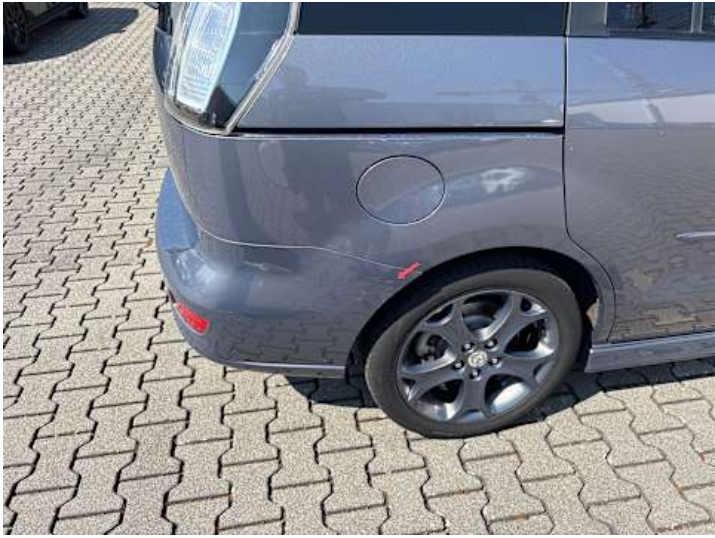
Stoßstange hinten (Lackschaden, Kratzer)

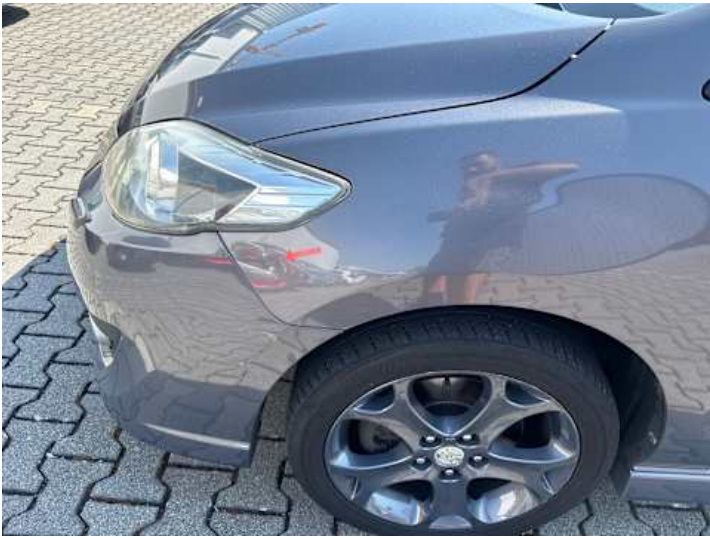
Kotflügel vorne links (Lackschaden, Verformung)

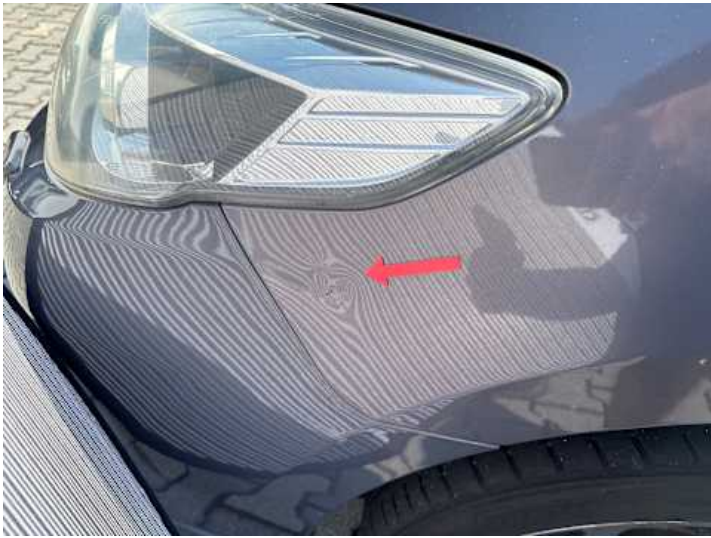
Kotflügel vorne links (Lackschaden, Verformung)

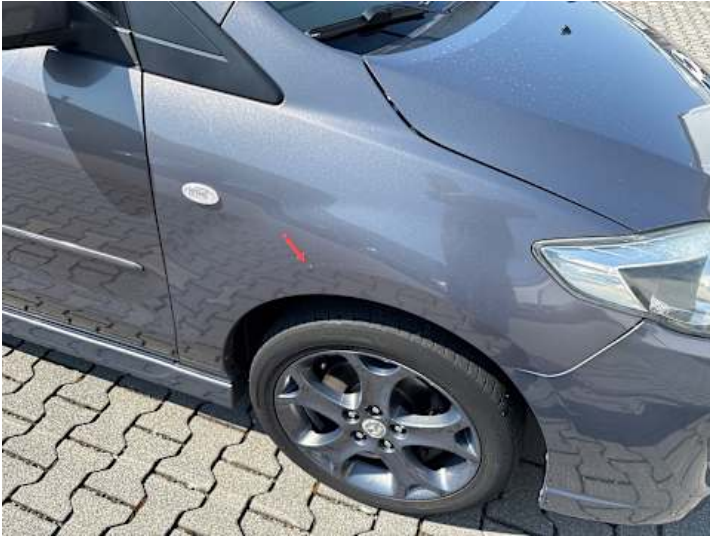
Kotflügel vorne rechts (Delle, Lackschaden)

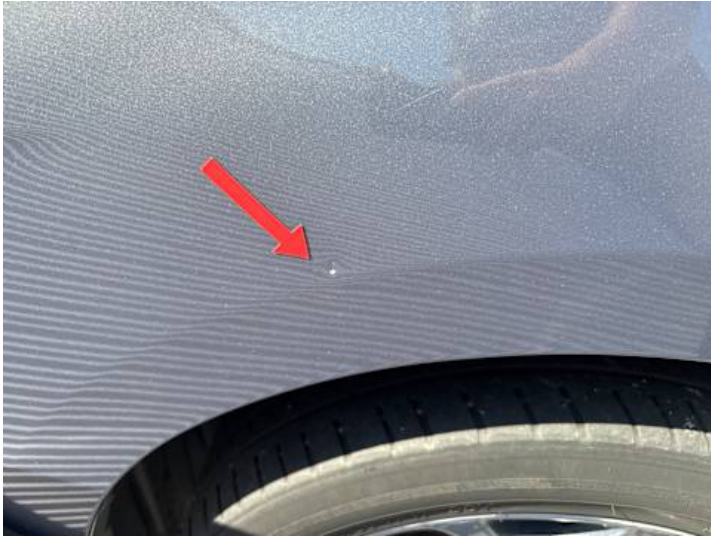
Kotflügel vorne rechts (Delle, Lackschaden)
