## Seat Ateca Xcellence

EZ 06/2020 | Geländewagen | Benzin | Automatikgetriebe | 77.465km

Fahrzeug aufgenommen am: 07.08.2026

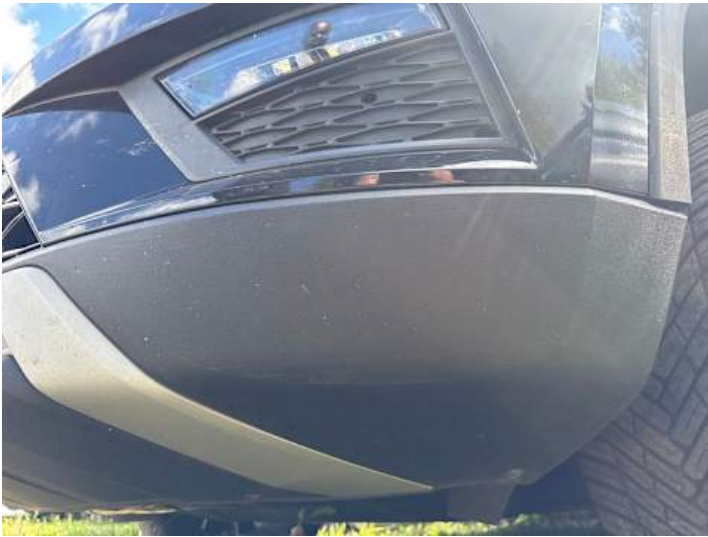
Stoßstange vorne (Kratzer)

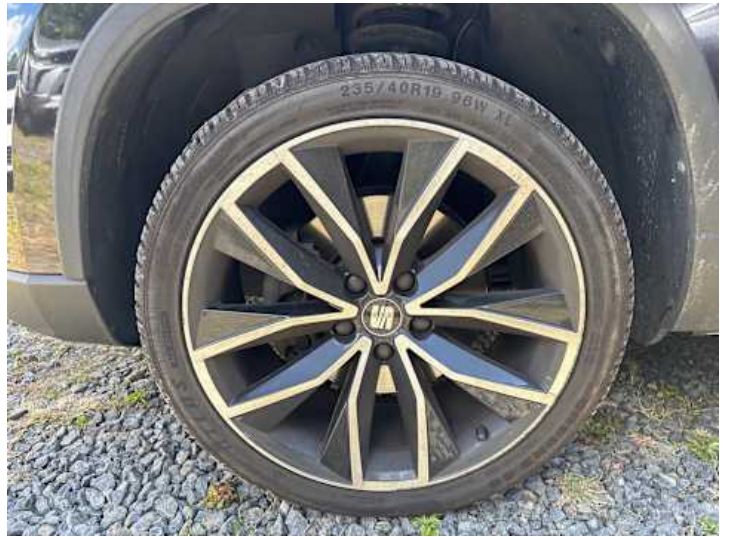
Rad (Kratzer, Kerben)

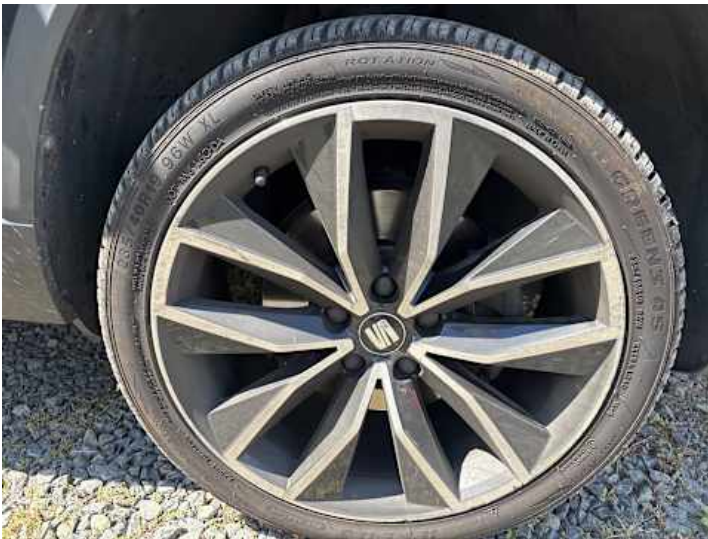
Rad (Kratzer, Kerben)

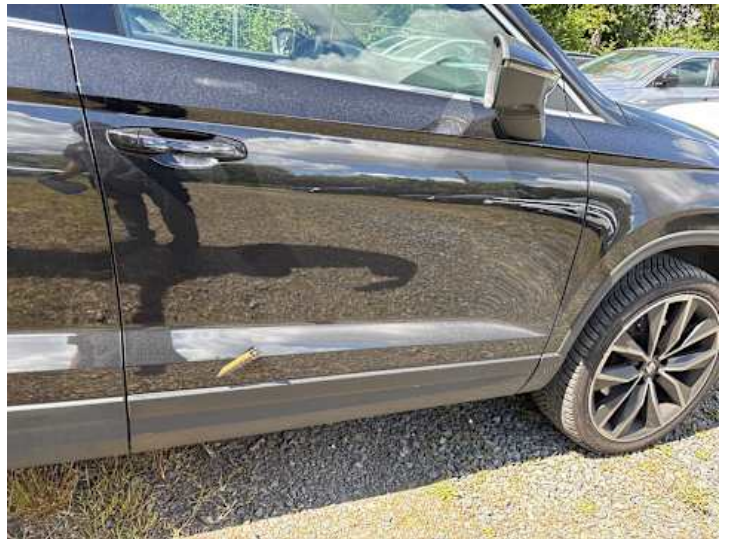
Beifahrertür (Kratzer, Delle)

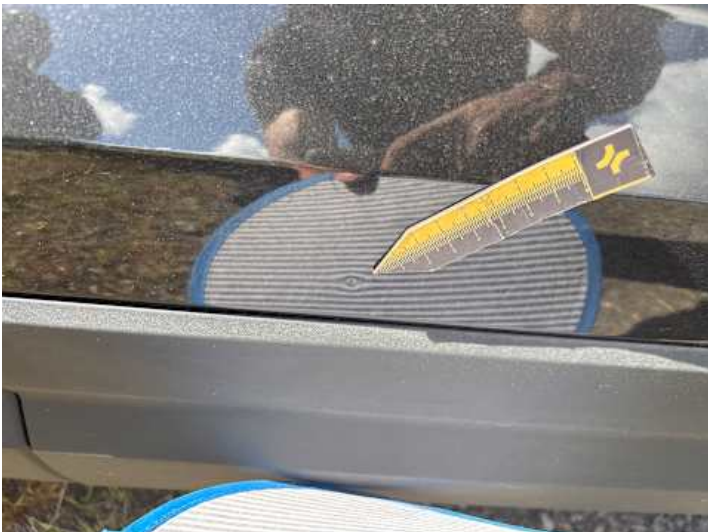
Beifahrertür (Kratzer, Delle)

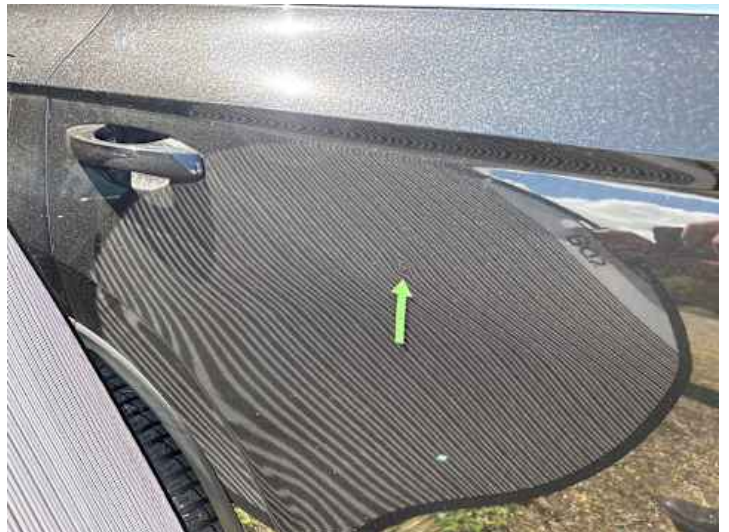
| Fahrzeugteil | Lackschichtdicke (in µm) | Fahrzeugteil | Lackschichtdicke (in µm) |
|---|---|---|---|
| Türe hinten links | 120 | Türe hinten rechts | 250 |

Türe hinten rechts (Delle)

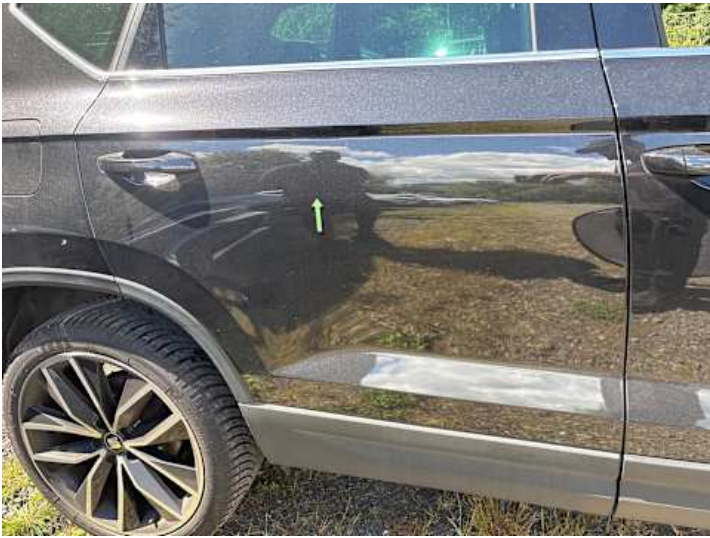
Türe hinten rechts (Delle)

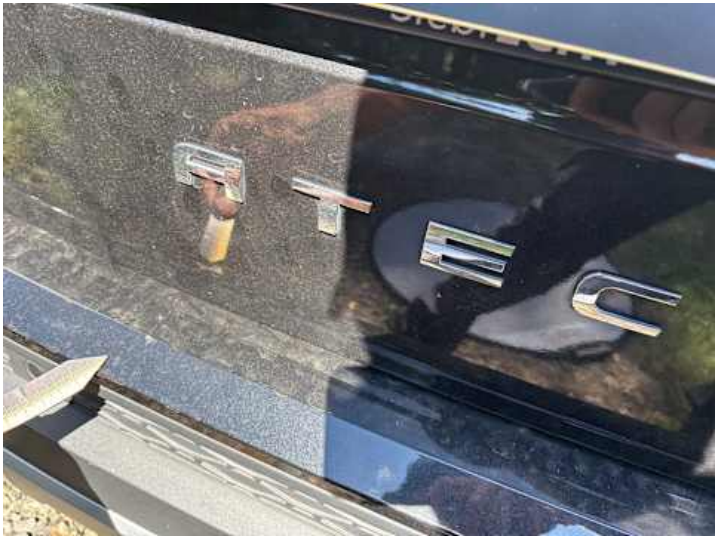
Stoßstange hinten (Kratzer)

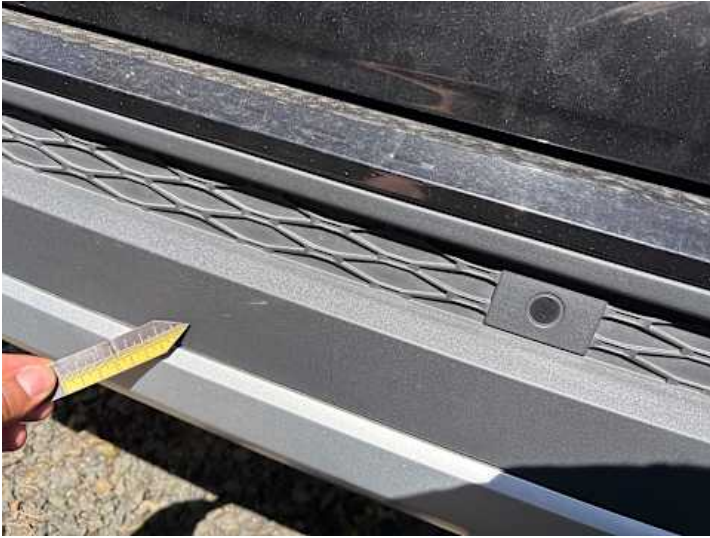
Stoßstange hinten (Kratzer)

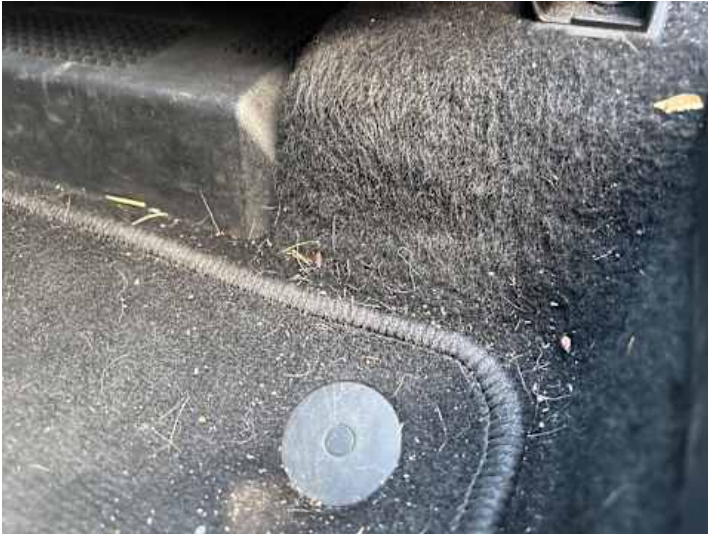
Innenraum (Tierhaare/Tiergeruch)
