## Ford Galaxy Business Plus

EZ 09/2013 | Van | Diesel | Automatikgetriebe | 265.938km

Fahrzeug aufgenommen am: 20.08.2026

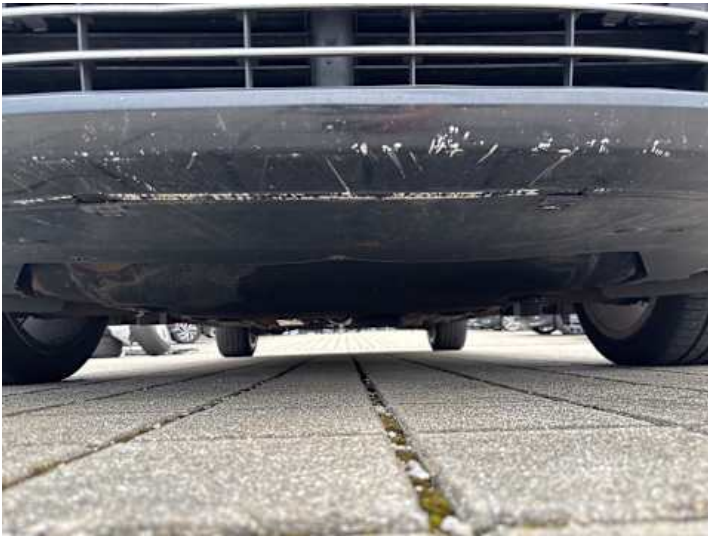
Stoßstange vorne (Kratzer)

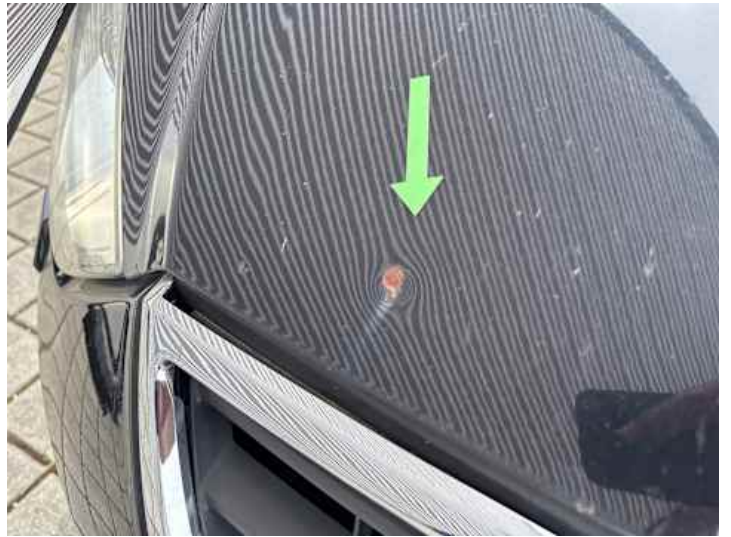
Motorhaube (Delle, Rost)

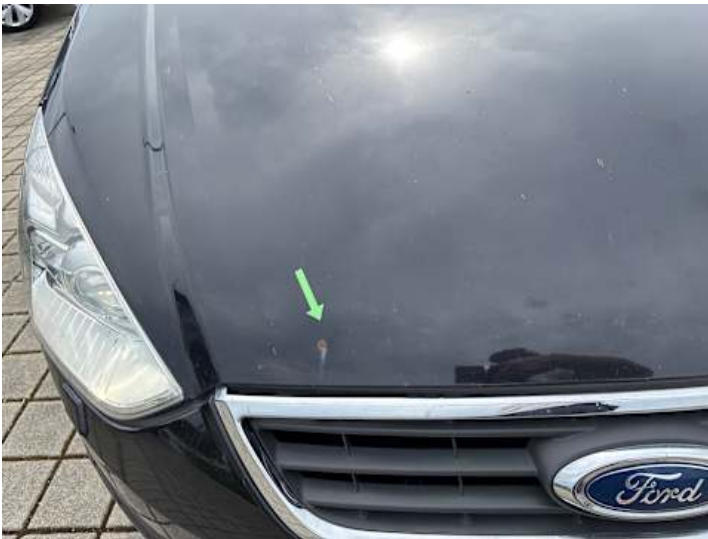
Motorhaube (Delle, Rost)

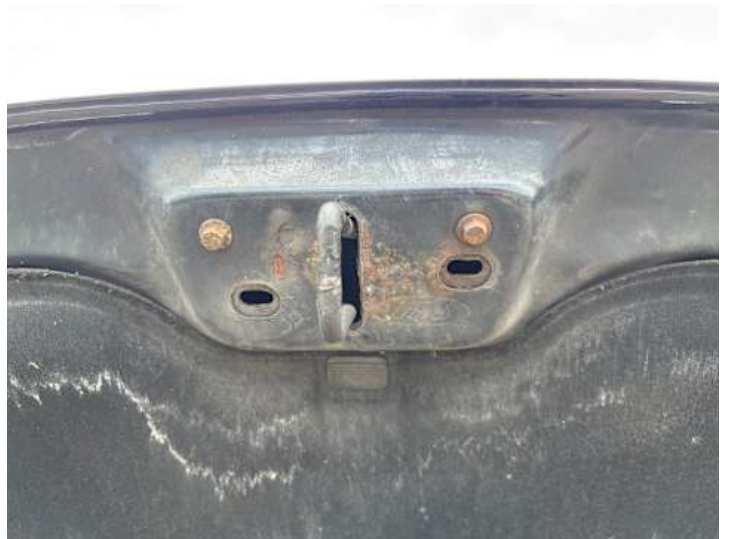
Motorhaube (Rost)

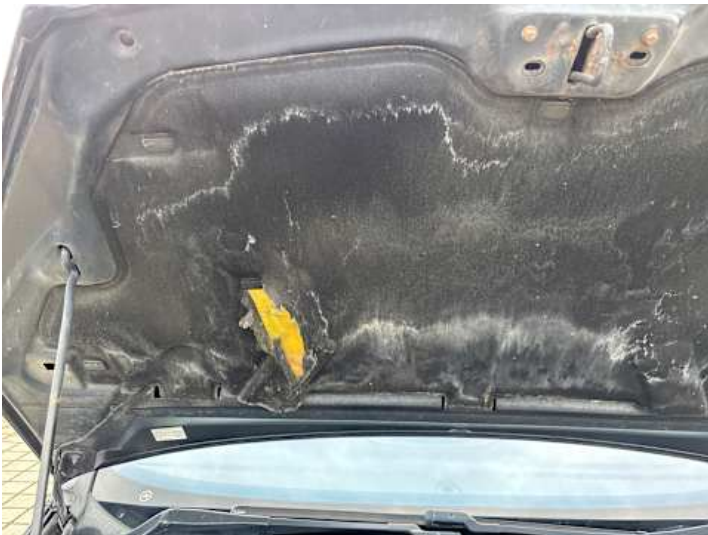
Motorhaube (Riss/Bruch)

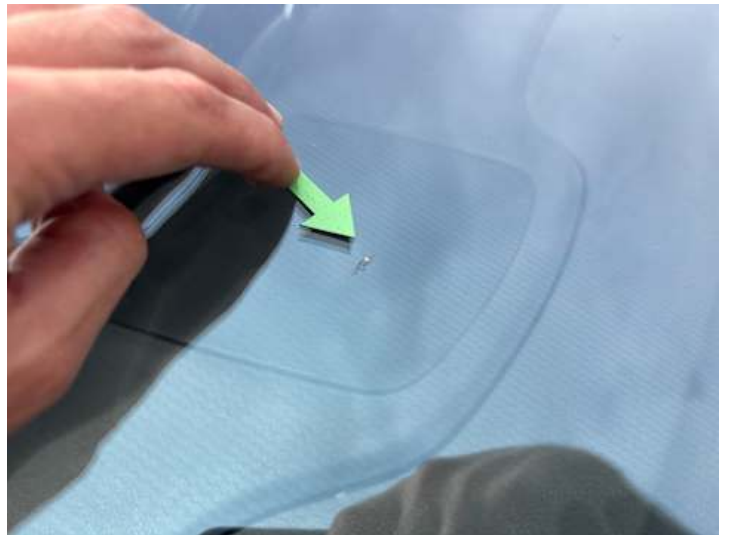
Windschutzscheibe (Steinschlag)

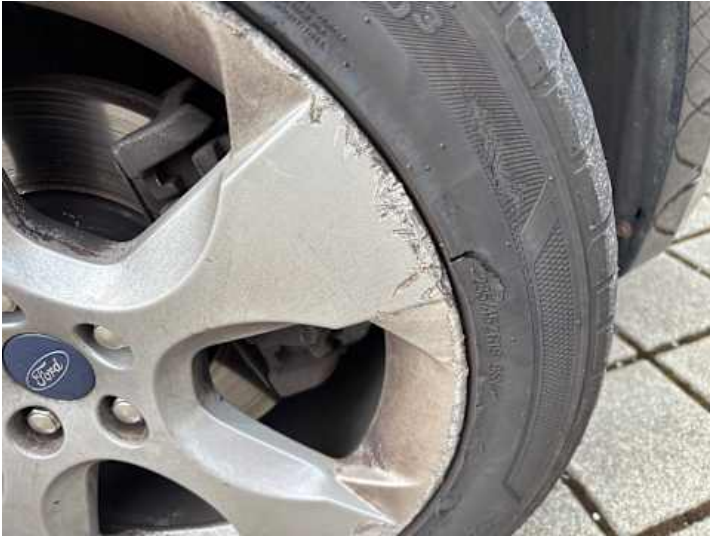
Rad (Kerben, Kratzer, Riss/Bruch)

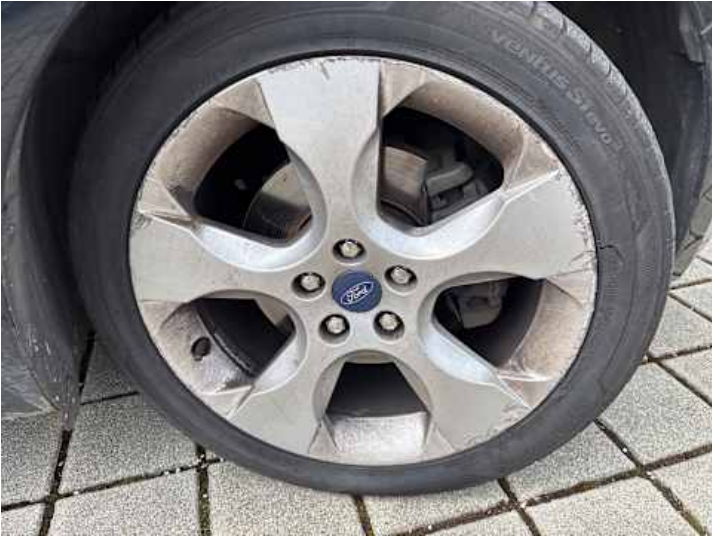
Rad (Kerben, Kratzer, Riss/Bruch)

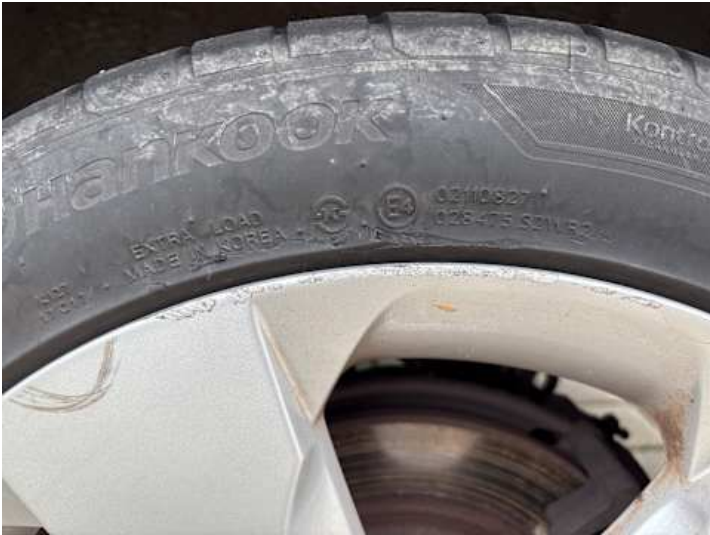
Rad (Kerben, Kratzer, Riss/Bruch)

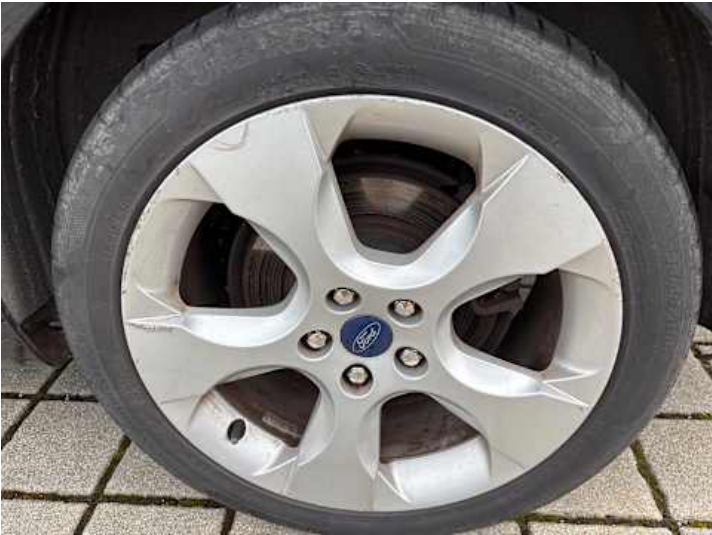
Rad (Kerben, Kratzer, Riss/Bruch)

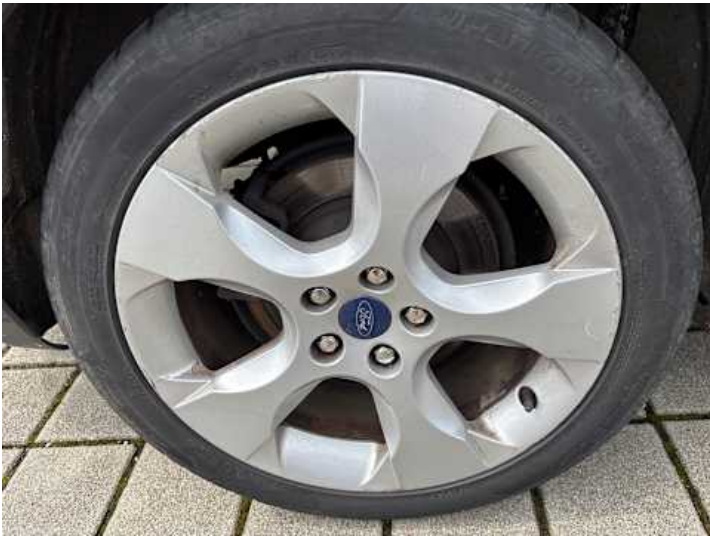
Rad (Kerben, Kratzer)

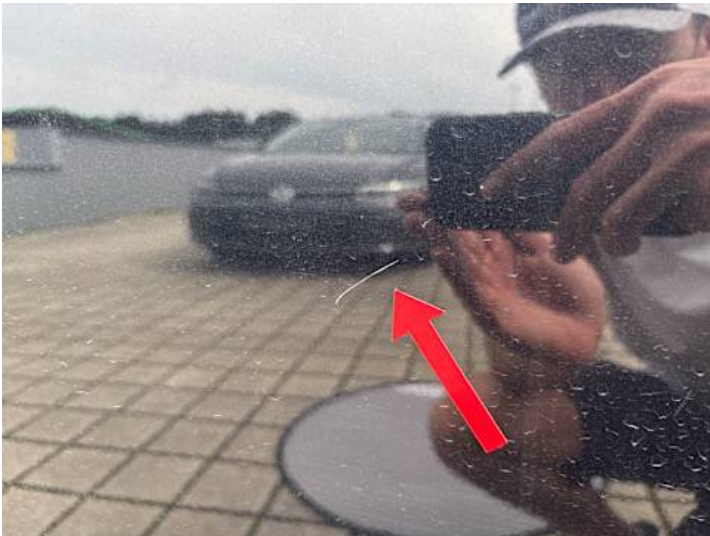
Fahrtür (Delle, Kratzer)

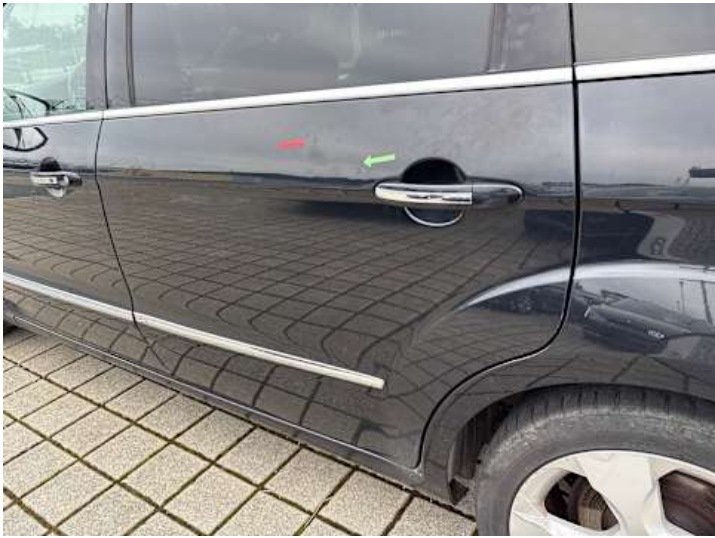
Türe hinten links (Delle, Kratzer)

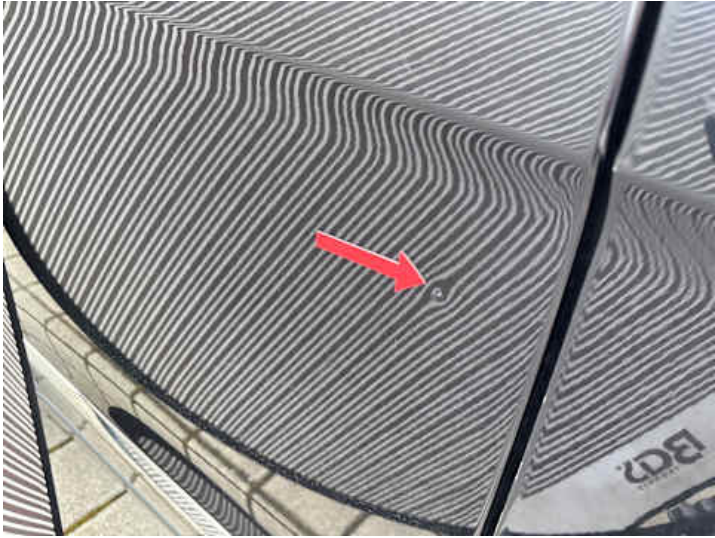
Türe hinten rechts (Delle, Kratzer)

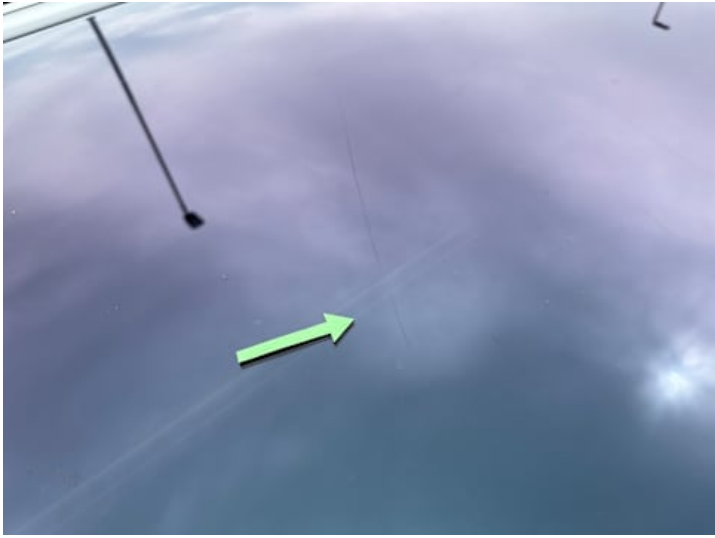
Dach (Kratzer)

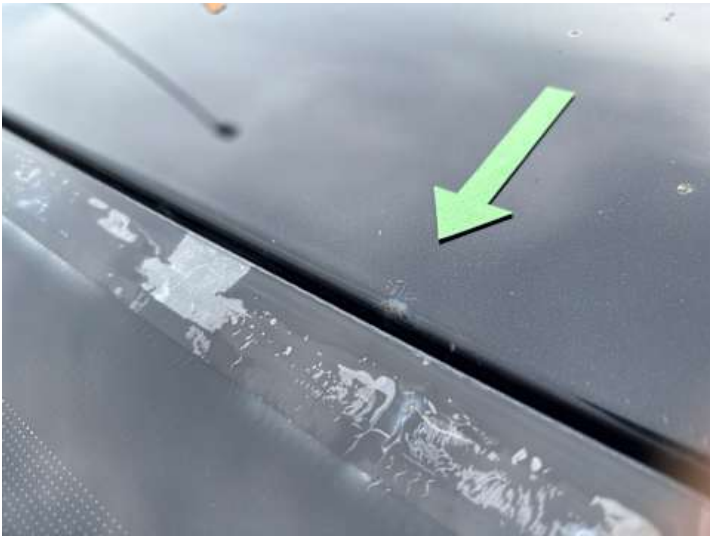
Dach (Rost)

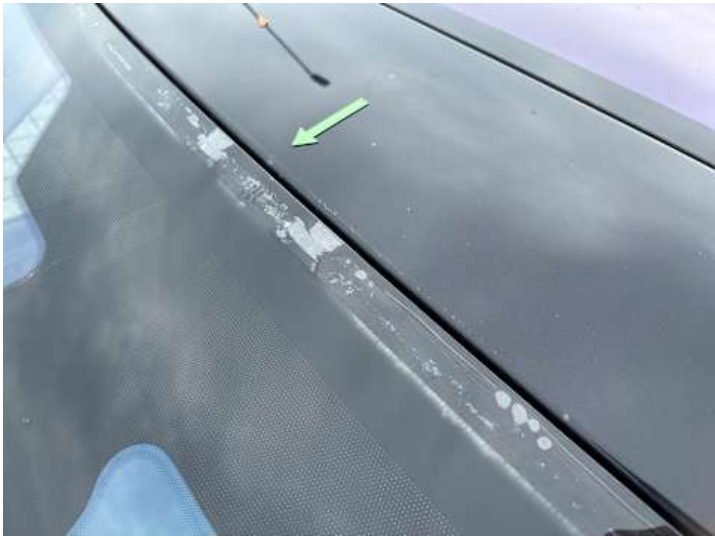
Dach (Rost)

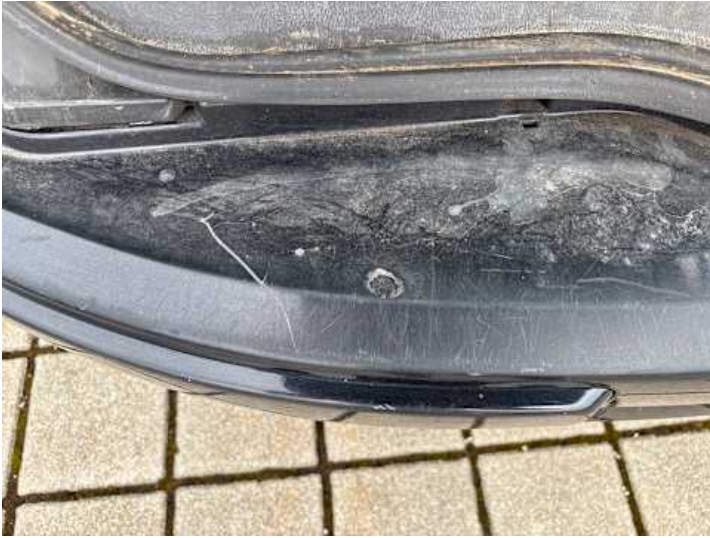
Stoßstange hinten (Kratzer)

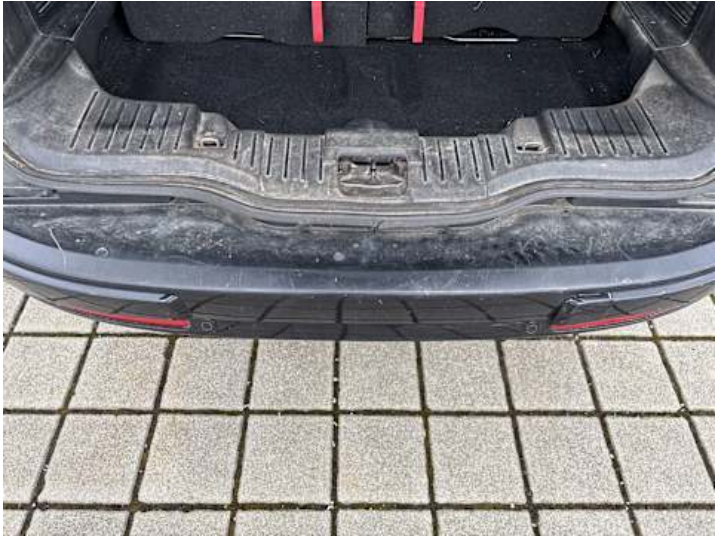
Stoßstange hinten (Kratzer)

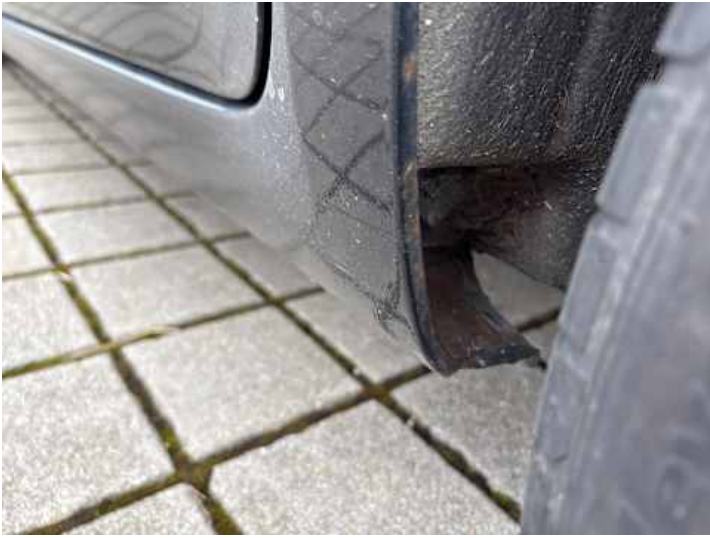
Schweller links (Rost)

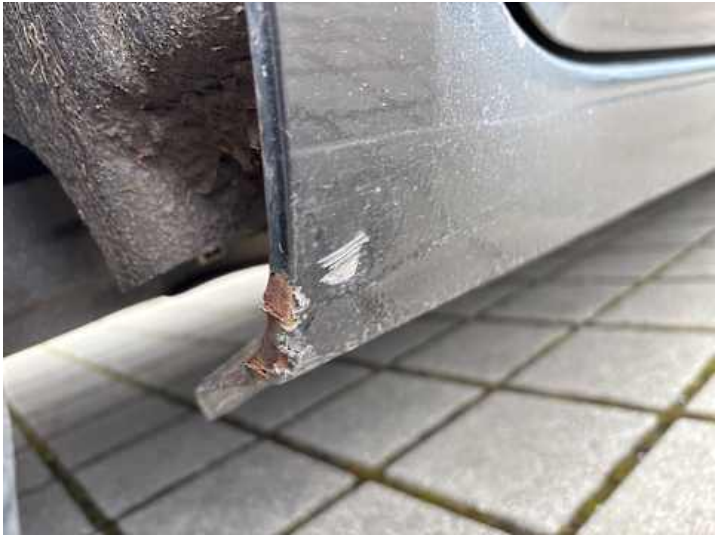
Schweller rechts (Rost)

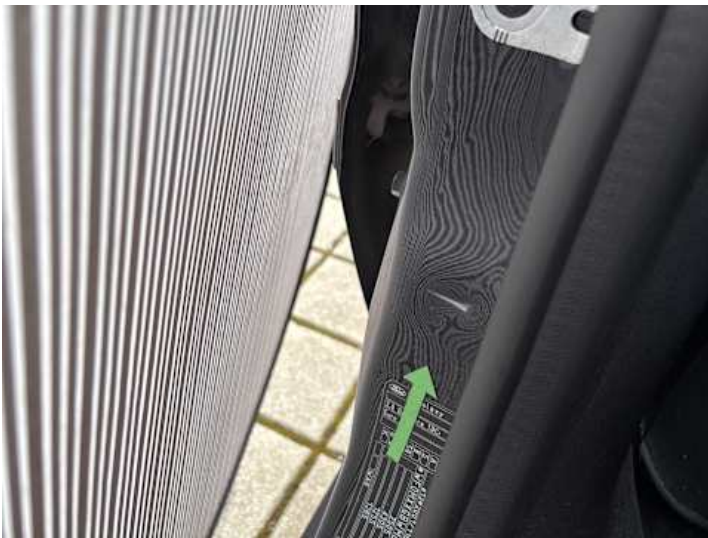
Schweller rechts (Delle, Kratzer)

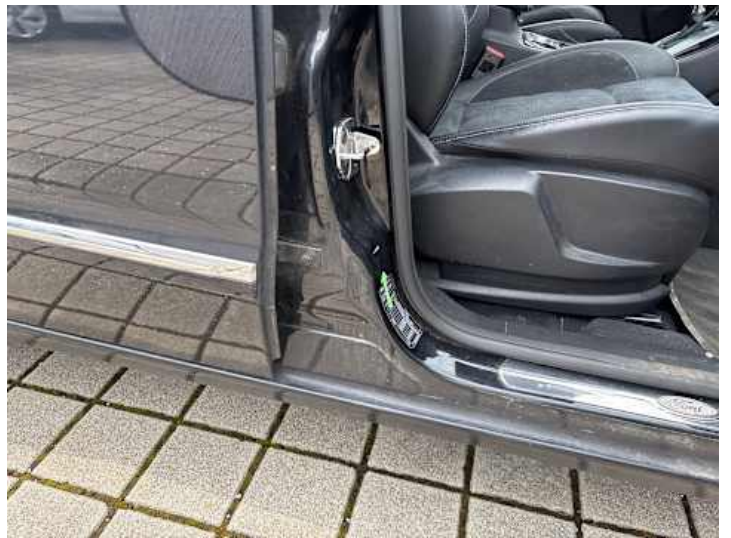
Schweller rechts (Delle, Kratzer)

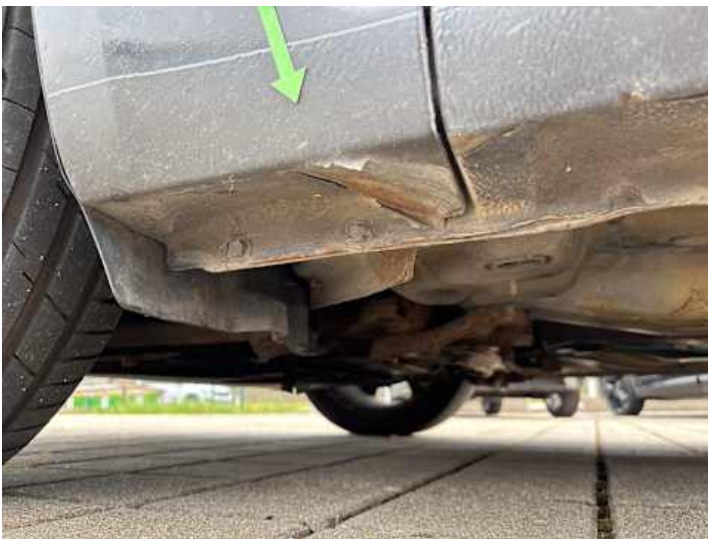
Kotflügel vorne links (Lackschaden)

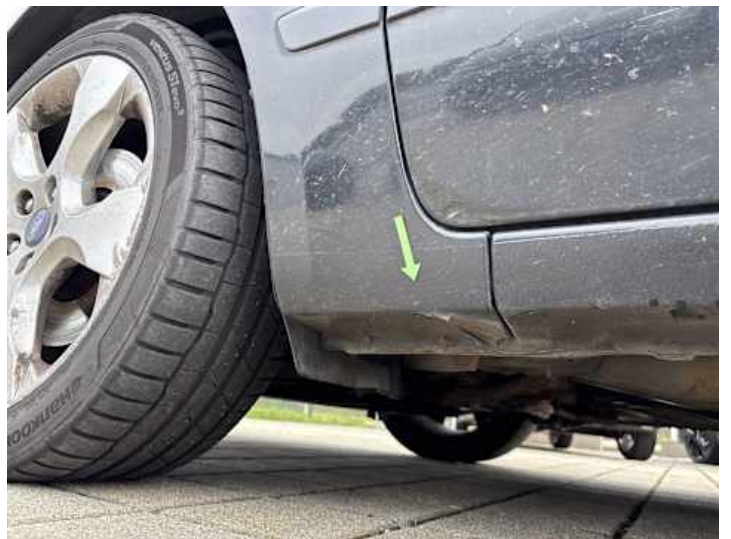
Kotflügel vorne links (Lackschaden)

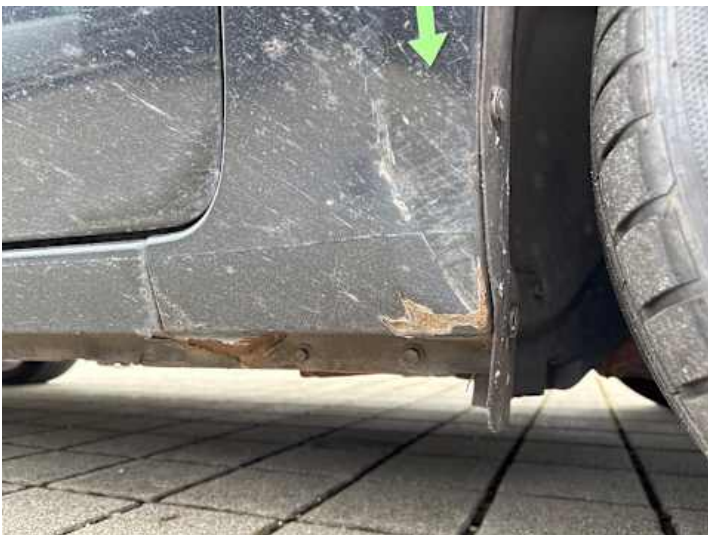
Kotflügel vorne rechts (Verformung, Lackschaden)

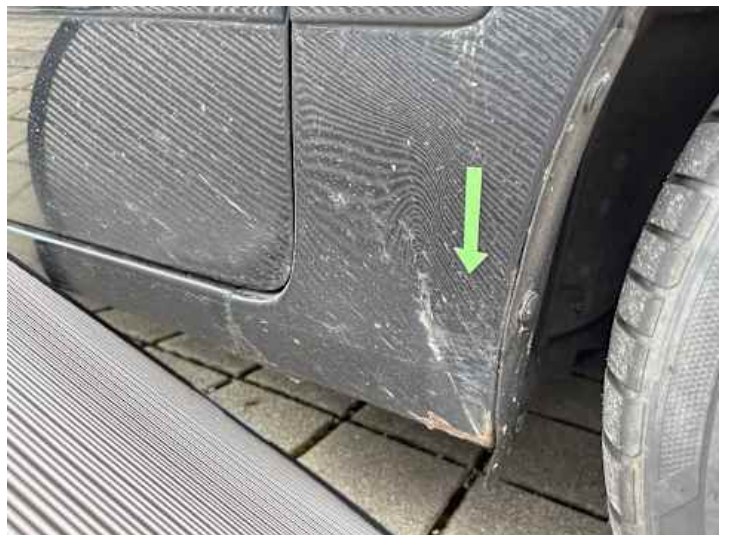
Kotflügel vorne rechts (Verformung, Lackschaden)

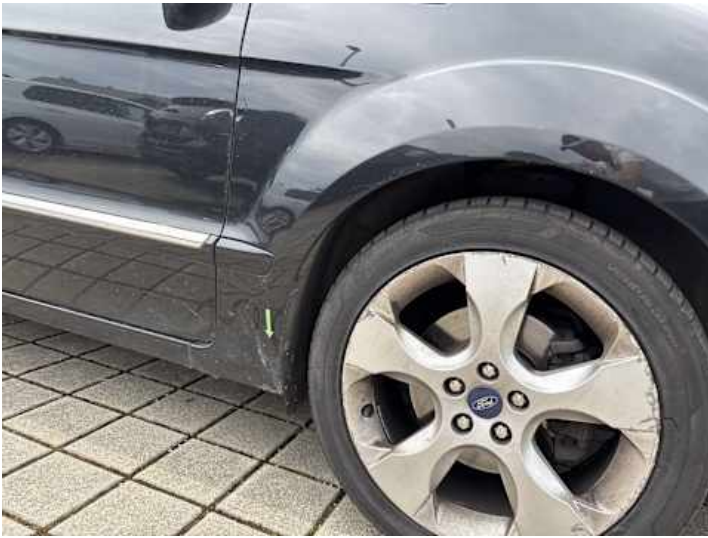
Kotflügel vorne rechts (Verformung, Lackschaden)

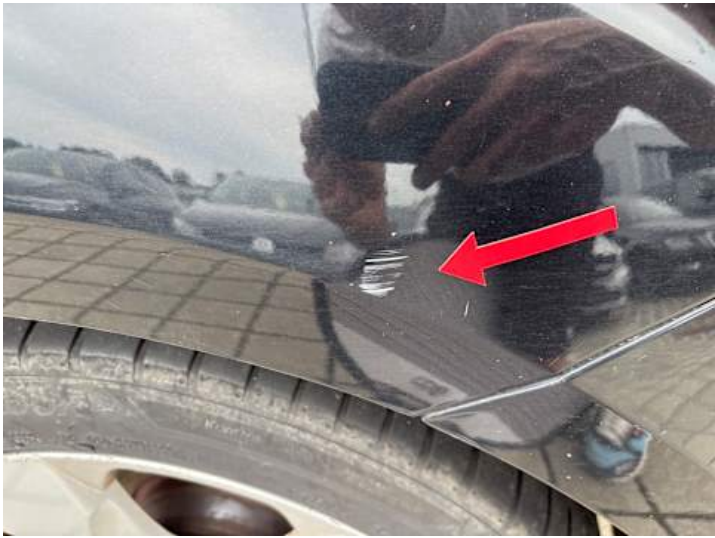
Seitenteil hinten links (Delle, Kratzer)

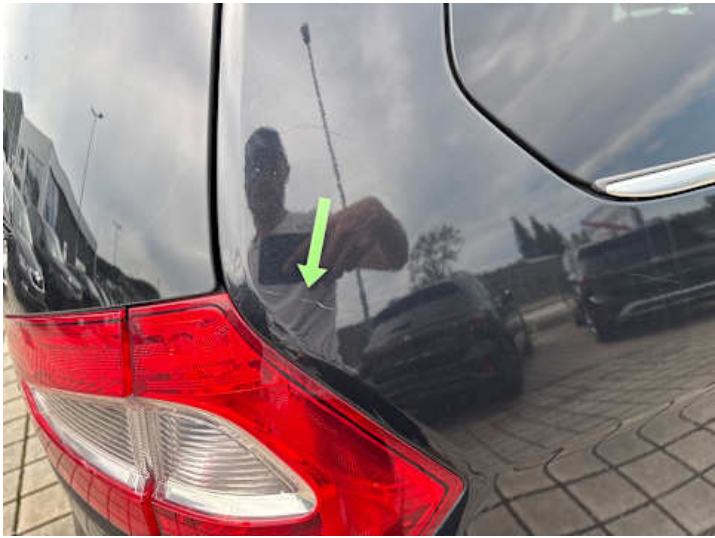
Seitenteil hinten rechts (Kratzer)

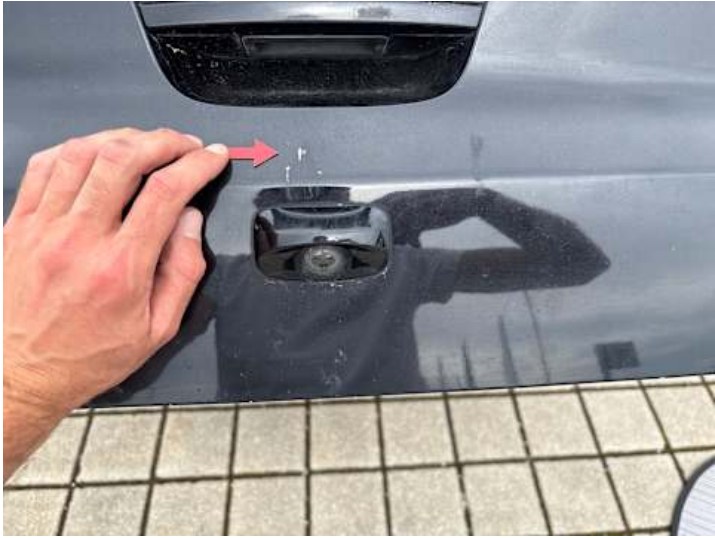
Heckklappe (Kratzer)

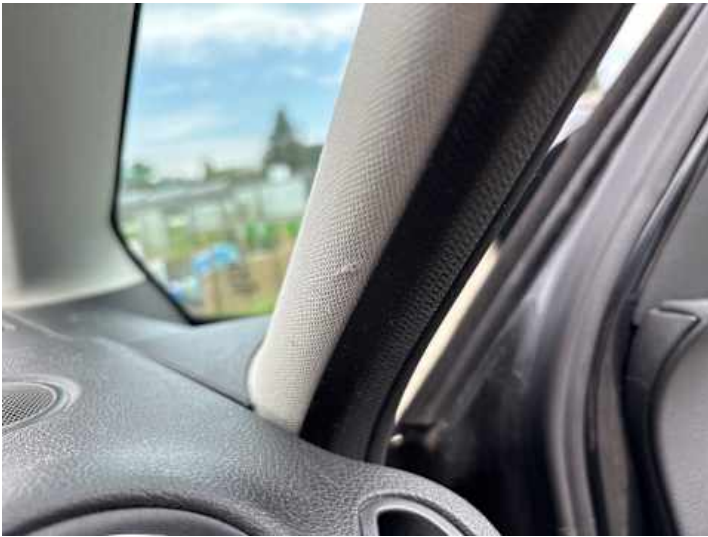
Innenraum (Riss/Bruch)

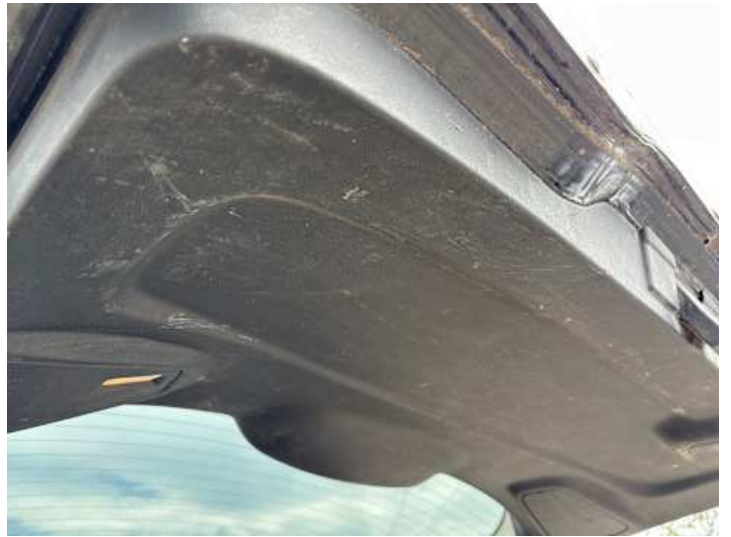
Innenraum (Kratzer)

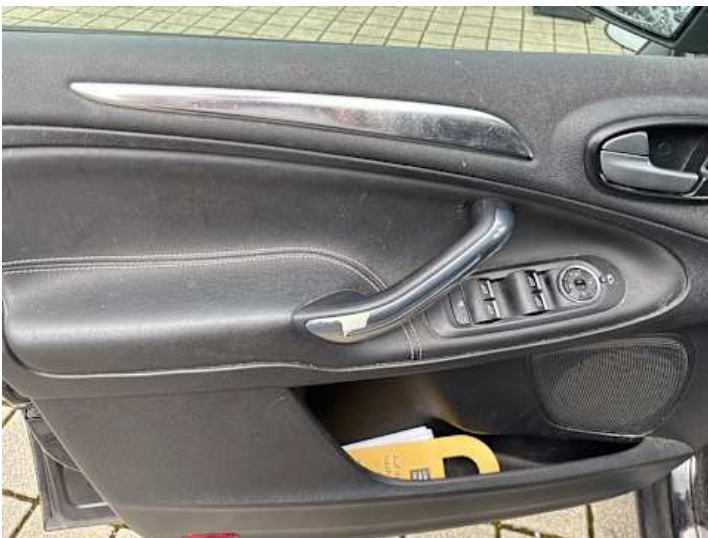
Innenraum (Diverse Schäden)

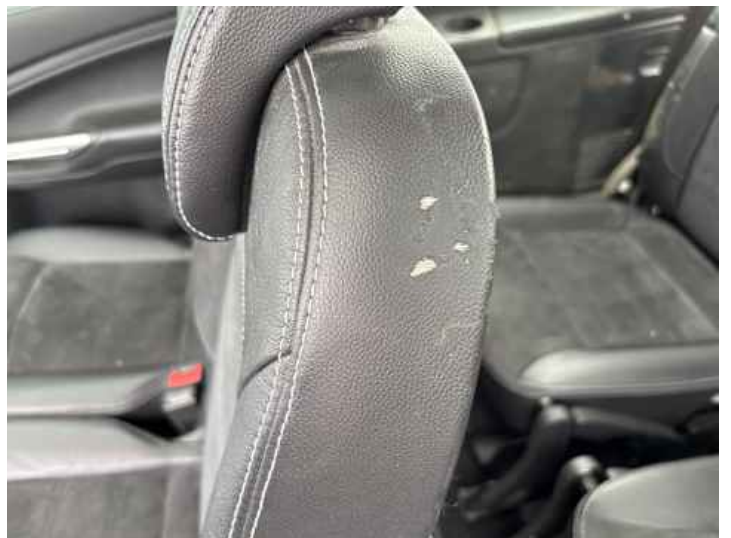
Innenraum (Riss/Bruch)

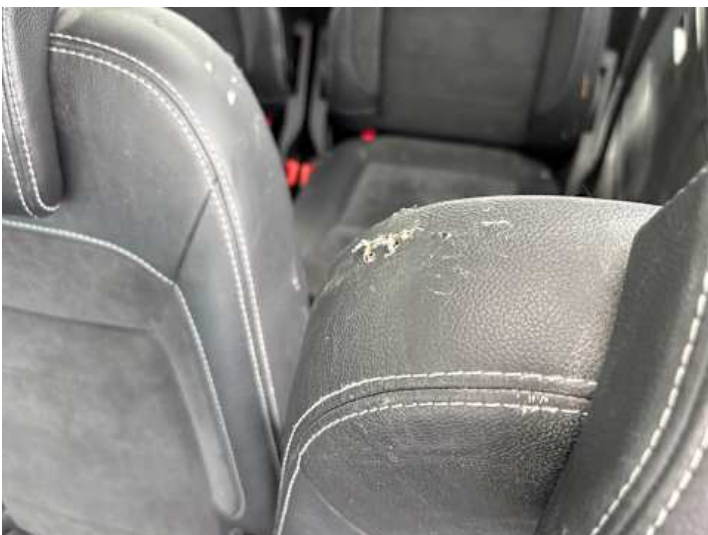
Innenraum (Riss/Bruch)

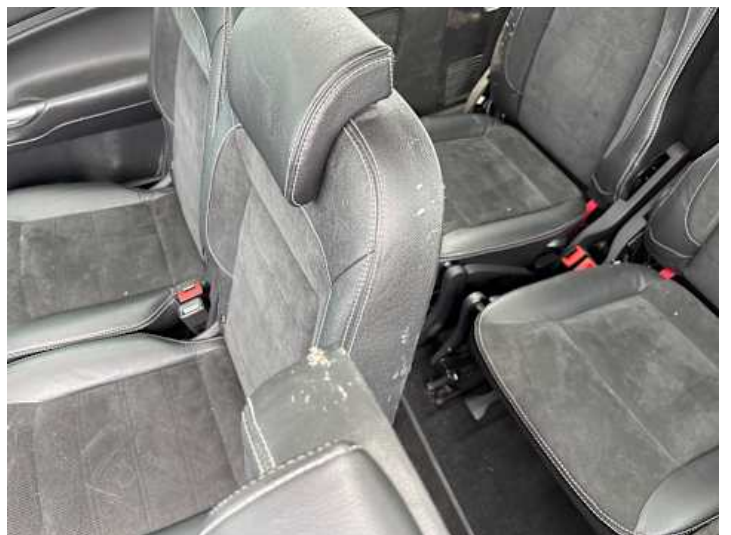
Innenraum (Riss/Bruch)

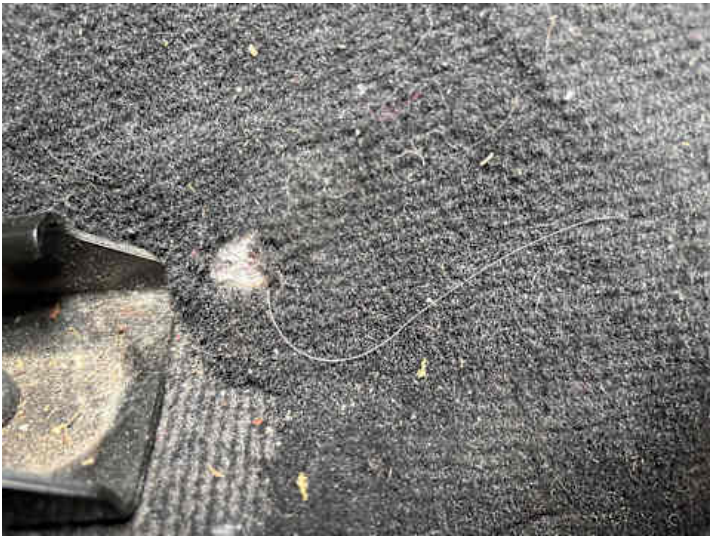
Innenraum (Riss/Bruch)

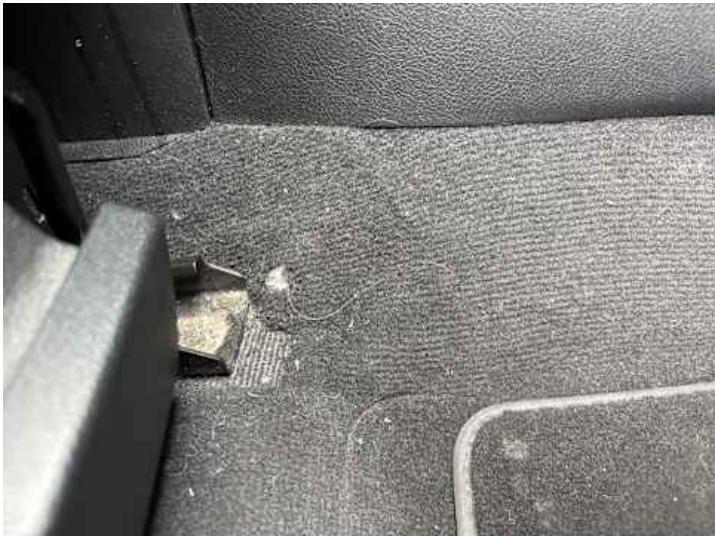
Innenraum (Riss/Bruch)

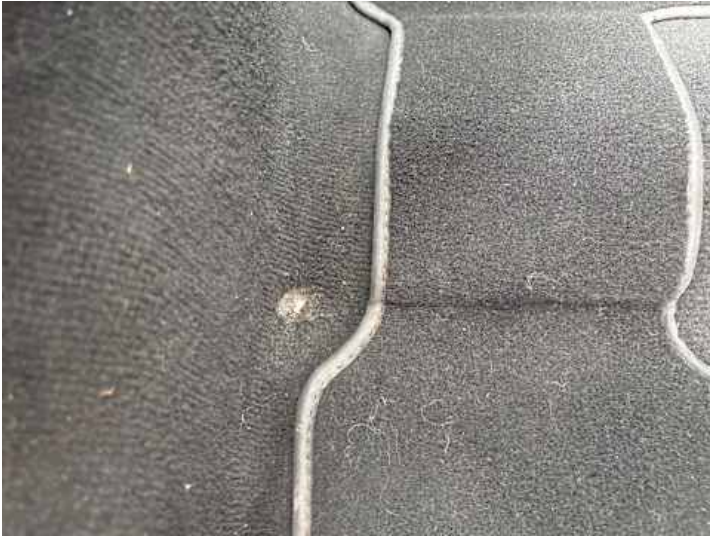
Innenraum (Brandloch)

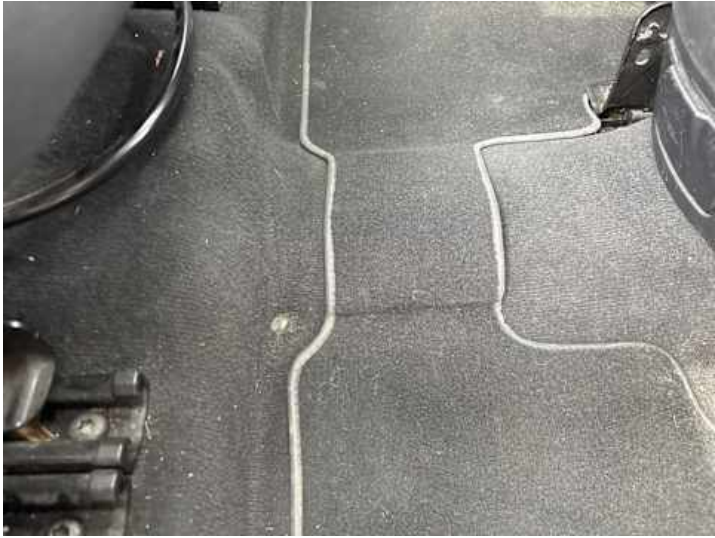
Innenraum (Brandloch)

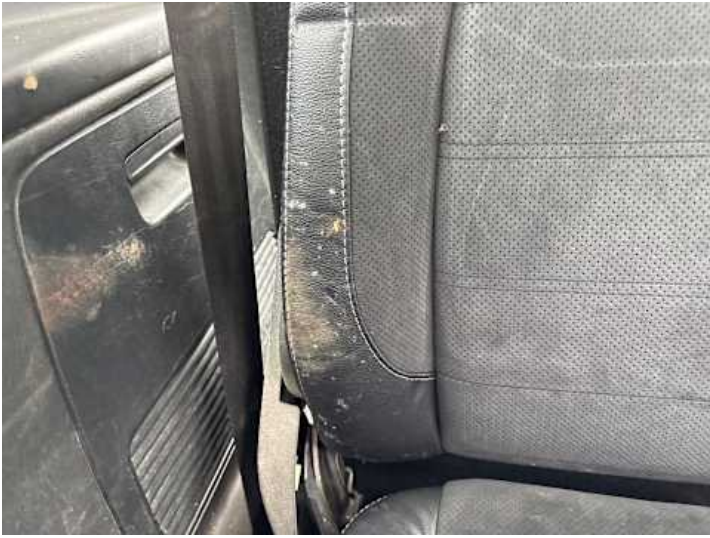
Innenraum (Anderer Schaden): Schimmelbefall

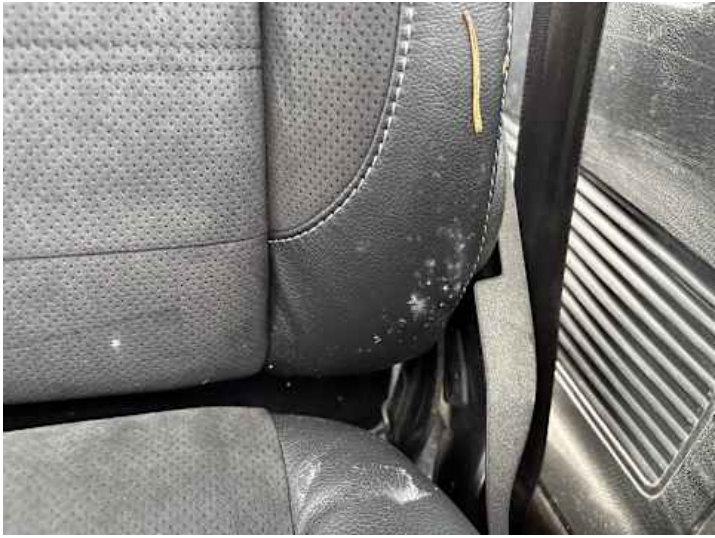
Innenraum (Anderer Schaden): Schimmelbefall

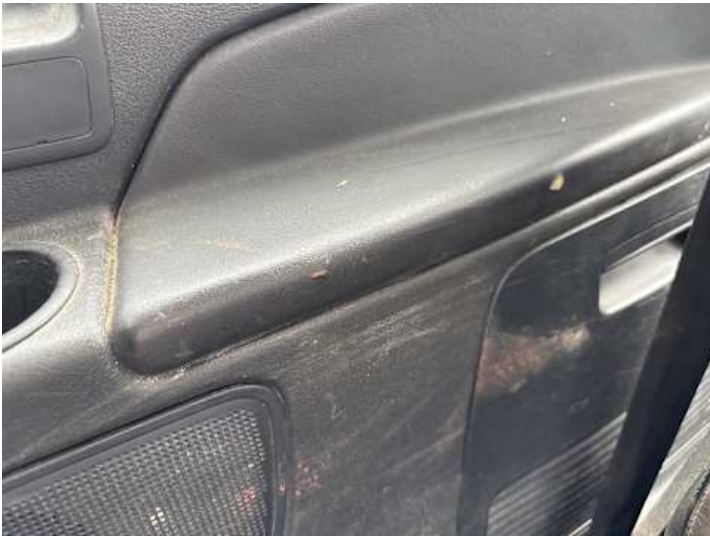
Innenraum (Riss/Bruch)

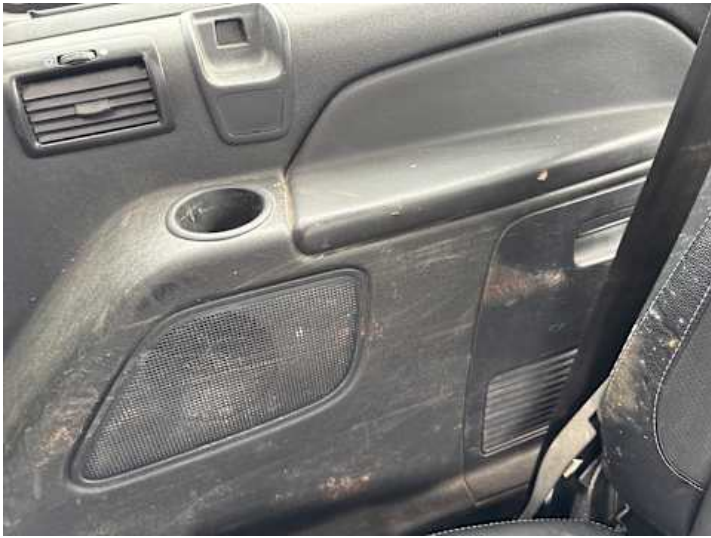
Innenraum (Riss/Bruch)

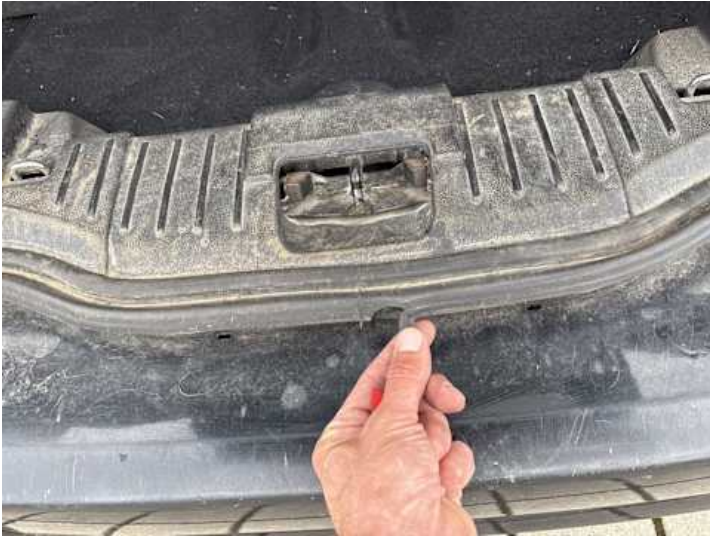
Innenraum (Riss/Bruch)

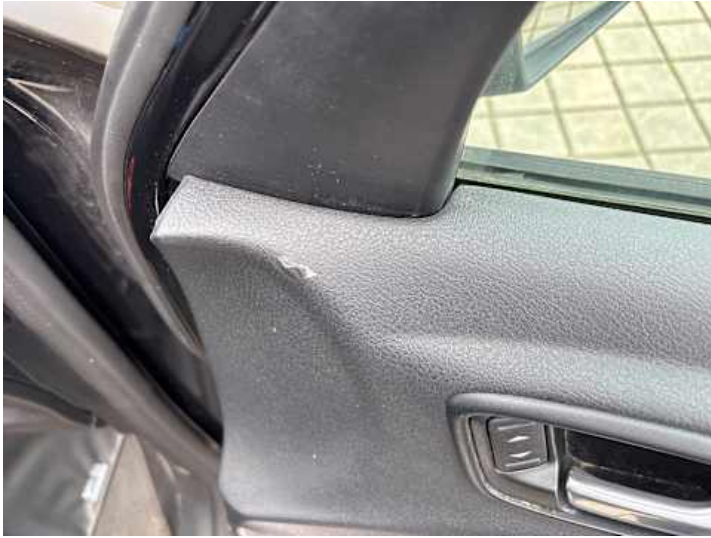
Innenraum (Riss/Bruch)

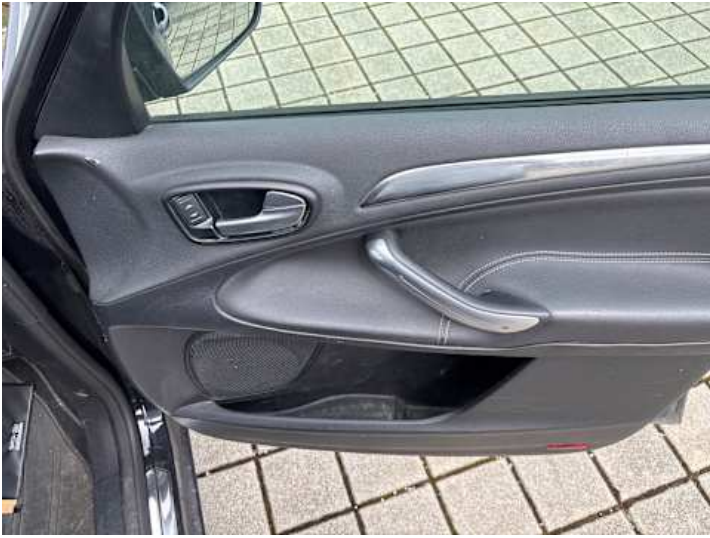
Innenraum (Riss/Bruch)

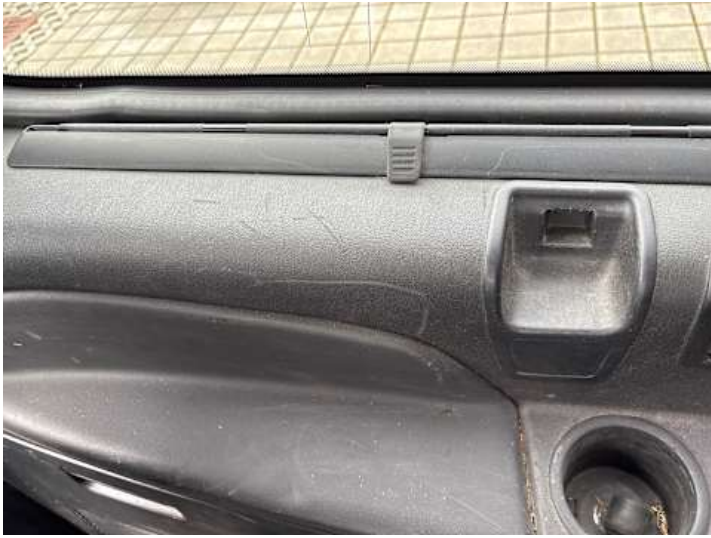
Innenraum (Kratzer)

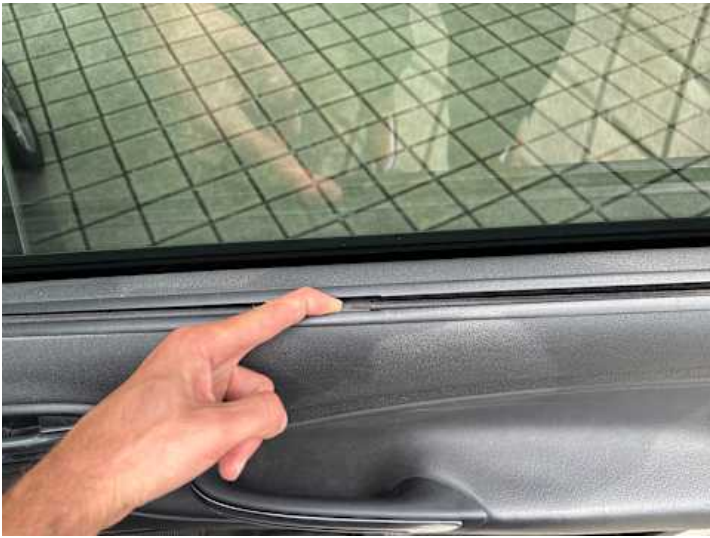
Innenraum (Diverse Schäden)

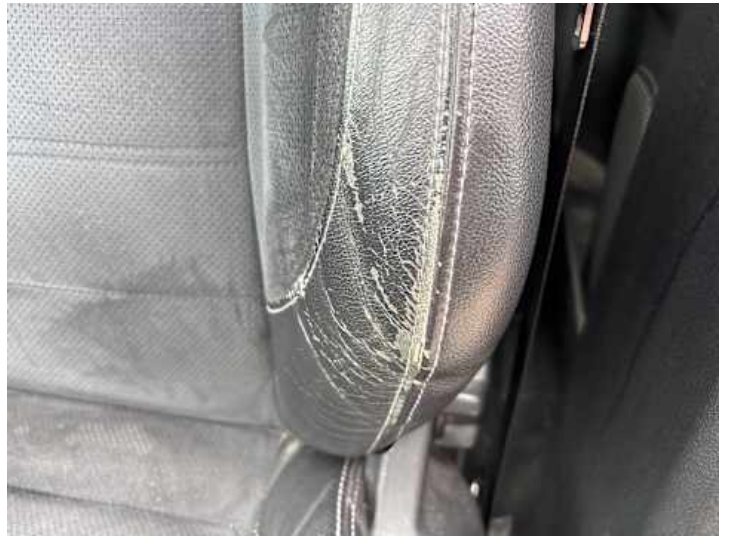
Innenraum (Riss/Bruch)

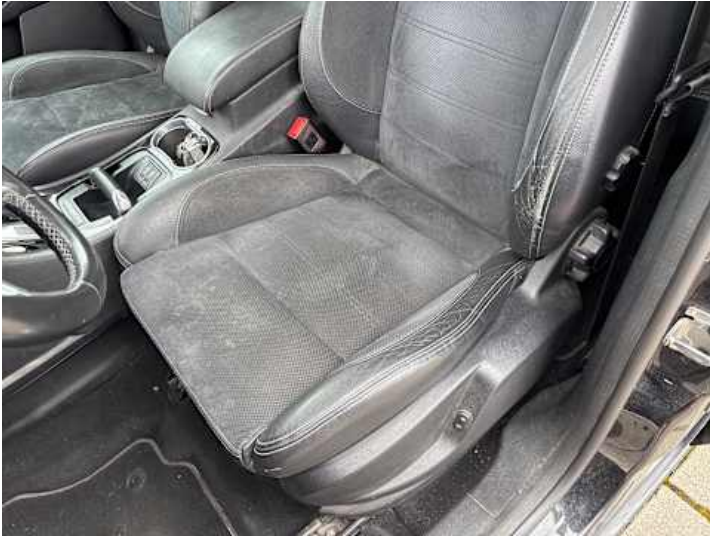
Innenraum (Riss/Bruch)

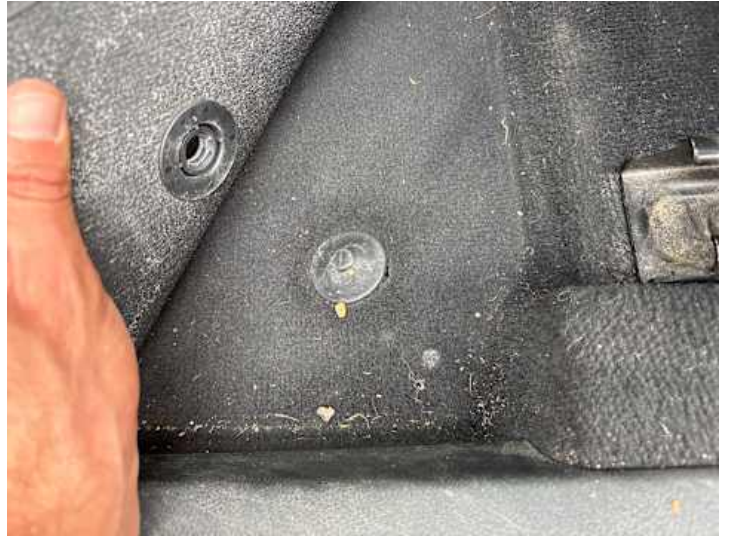
Innenraum (Brandloch)
