W0L0XCE7594325989

## Angaben zum Fahrzeug

## Erstbewertung

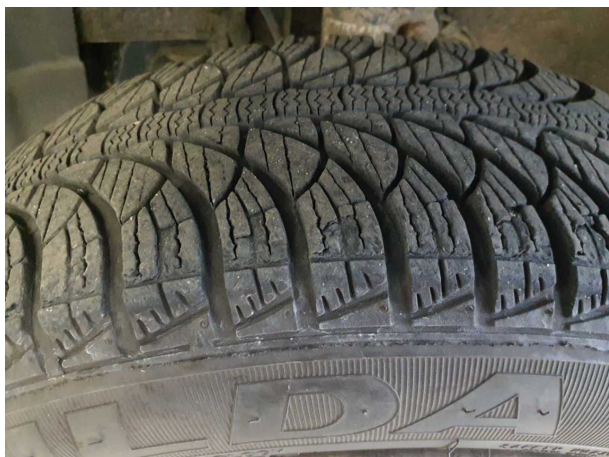
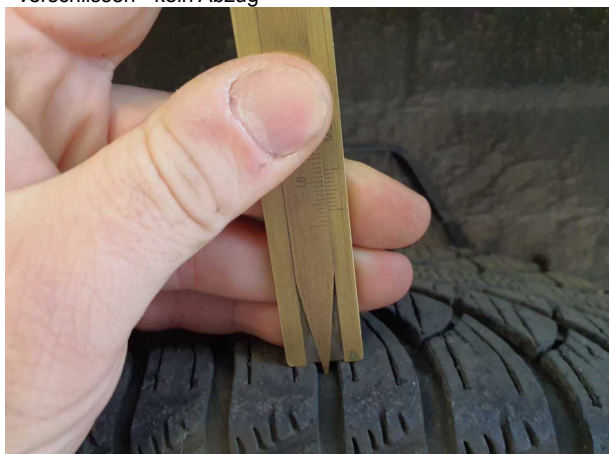
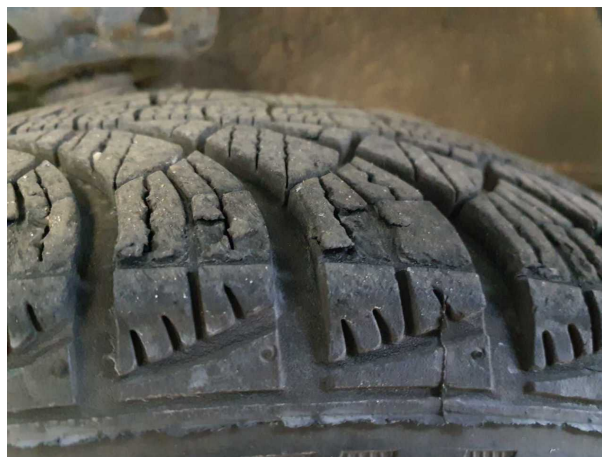
| Nr. | Bauteilgruppe | Beschreibung | Kosten (netto) |
|---|---|---|---|
| 1 | Rad/Reifen | Reifensatz komplett (Winterreifen) - verschlissen - kein Abzug | |

**Beschädigung #1:** Rad/Reifen: Reifensatz komplett (Winterreifen)  
- verschlissen - kein Abzug

**Beschädigung #1:** Rad/Reifen: Reifensatz komplett  
(Winterreifen) - verschlissen - kein Abzug

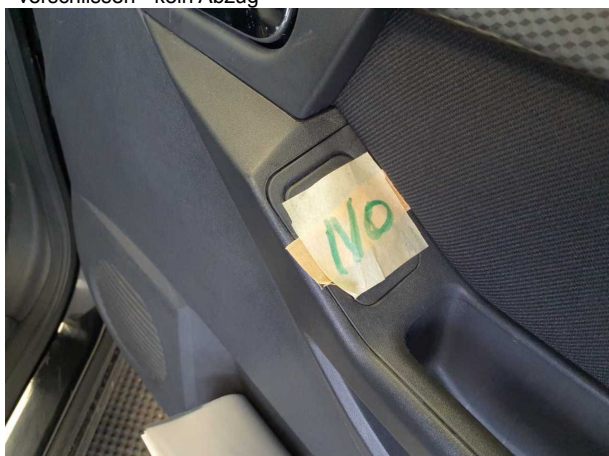
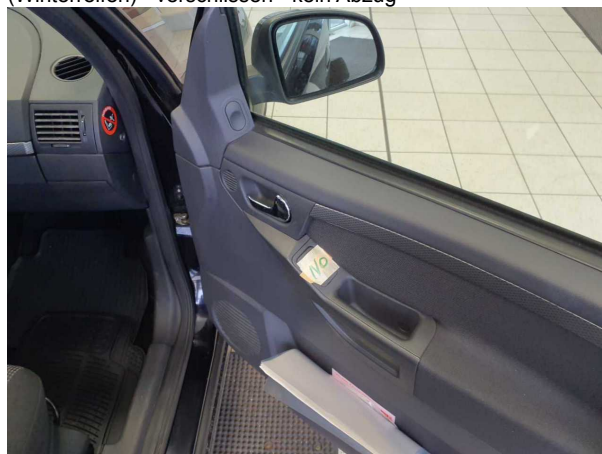
| Nr. | Bauteilgruppe | Beschreibung | Kosten (netto) |
|---|---|---|---|
| 4 | Tür vorn rechts | Fensterheber (Werkstattprüfung erforderlich, Mehrkosten möglich) - ohne Funktion - Diagnose durchführen | |

**Beschädigung #4:** Tür vorn rechts: Fensterheber  
(Werkstattprüfung erforderlich, Mehrkosten möglich) - ohne

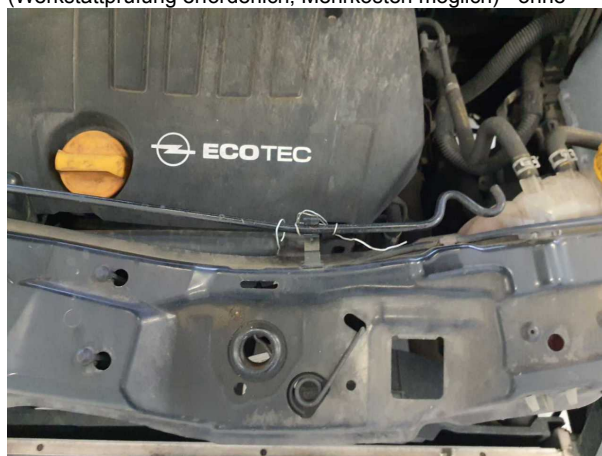
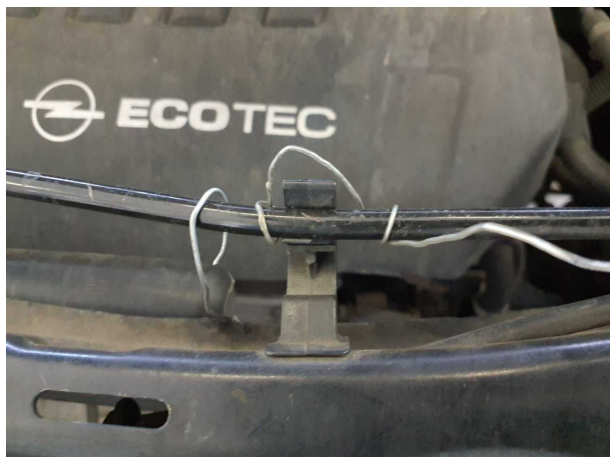
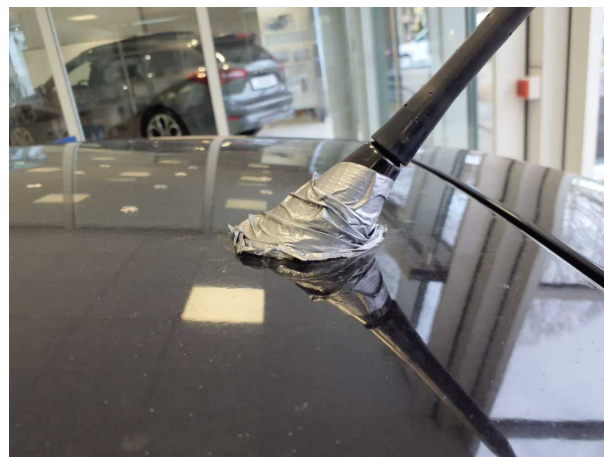
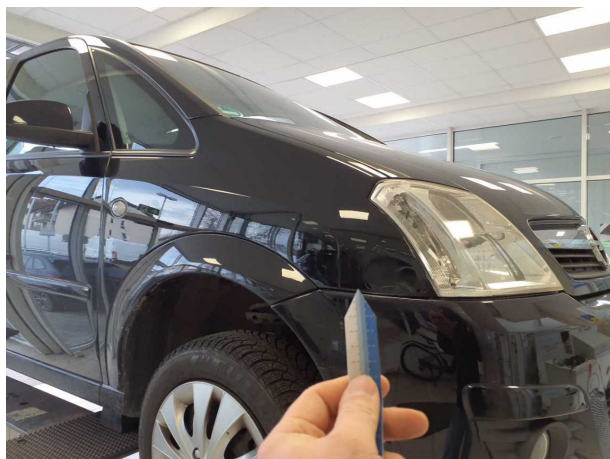
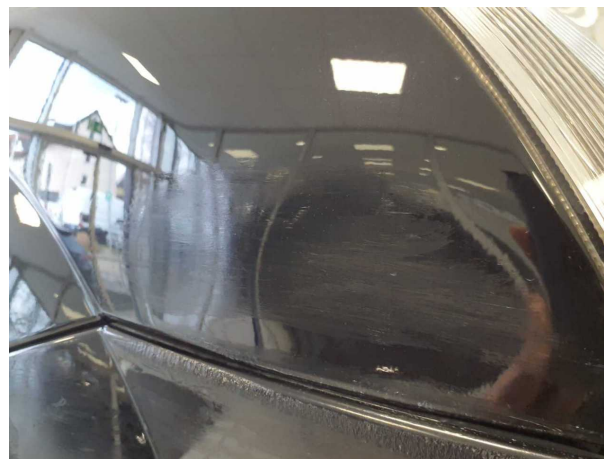
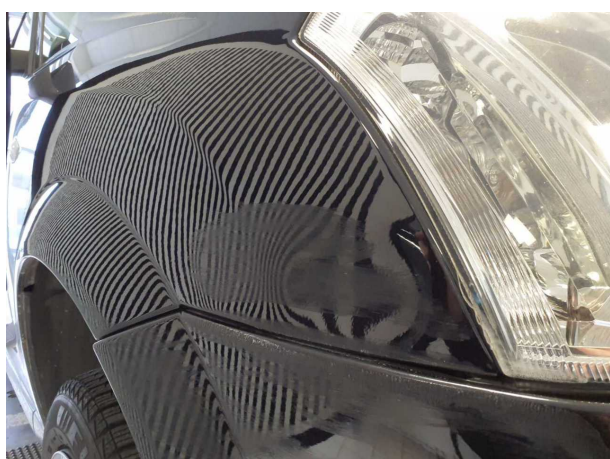
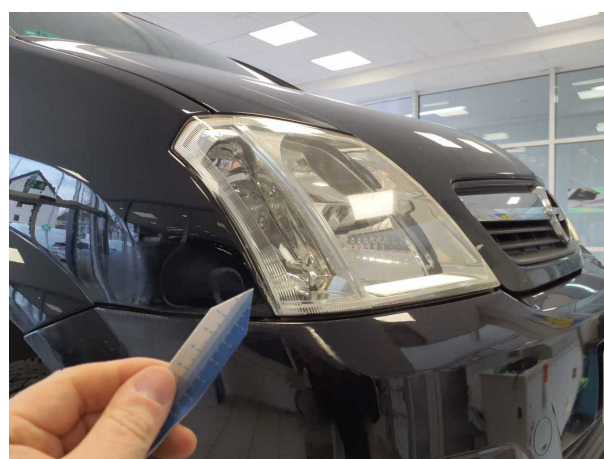
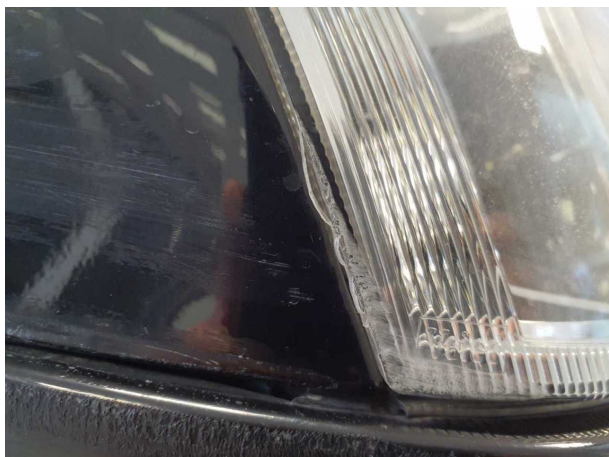
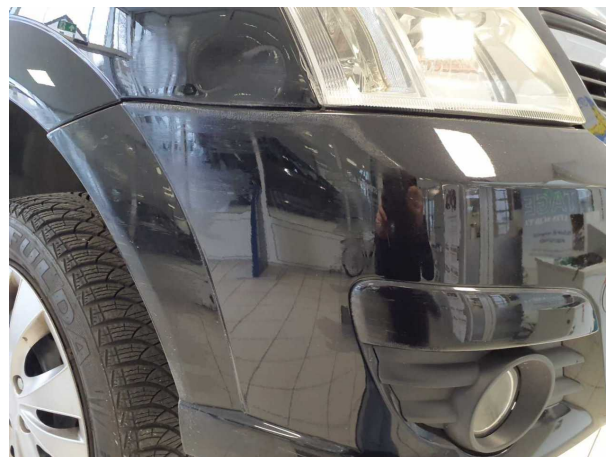
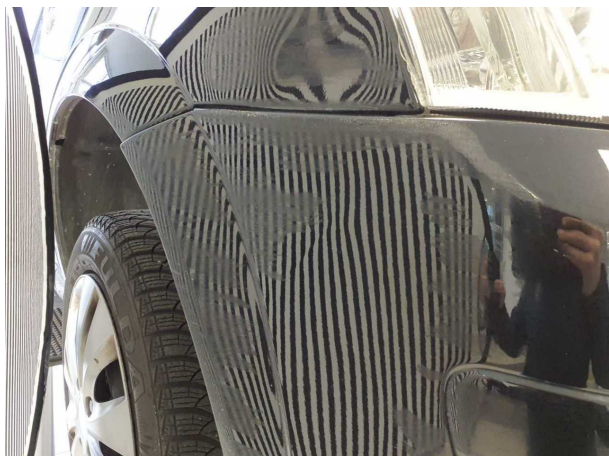
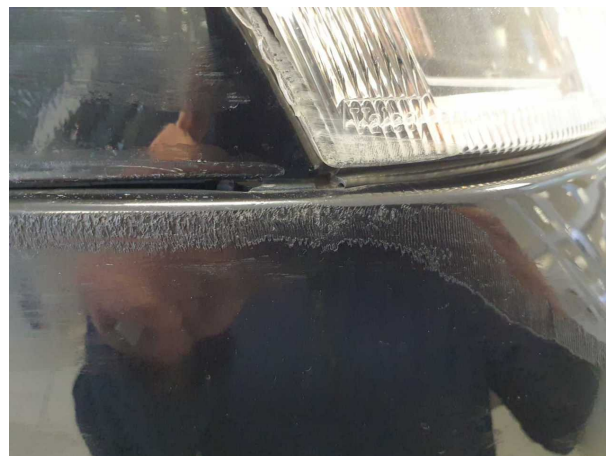
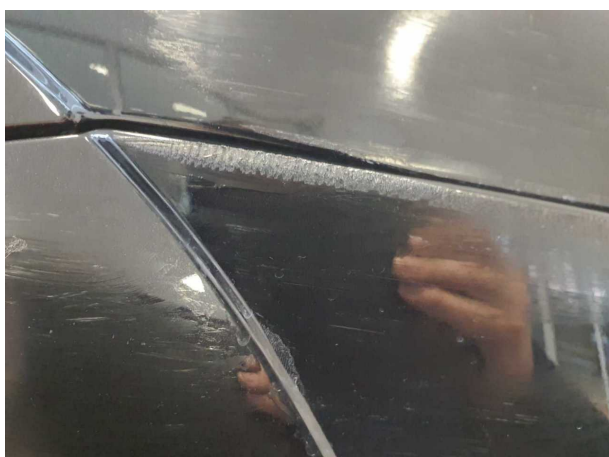
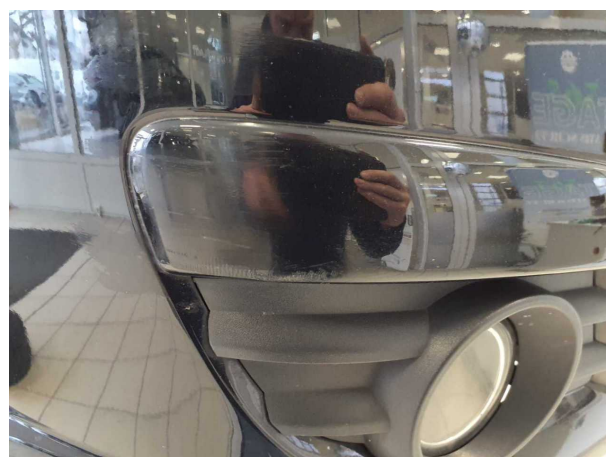
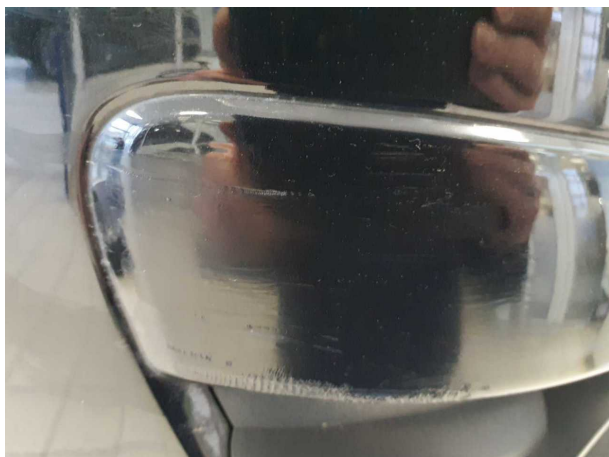
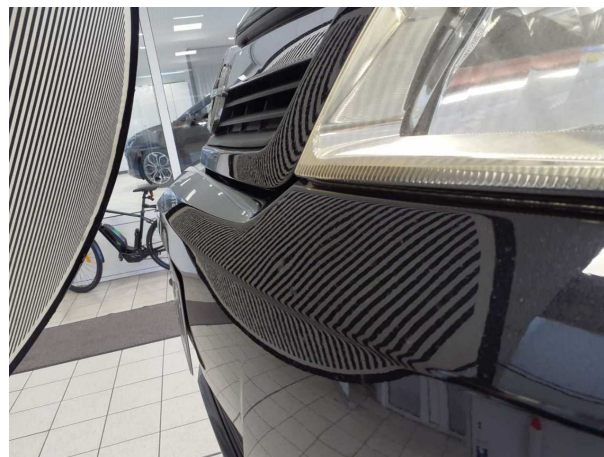
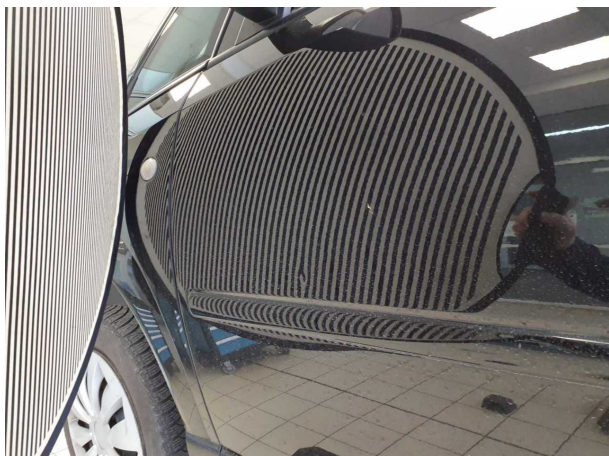
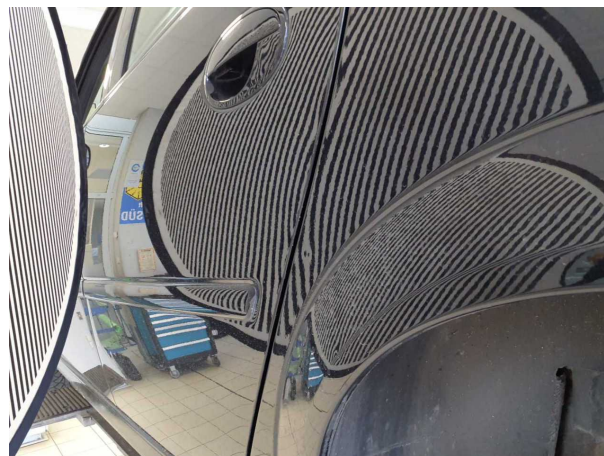
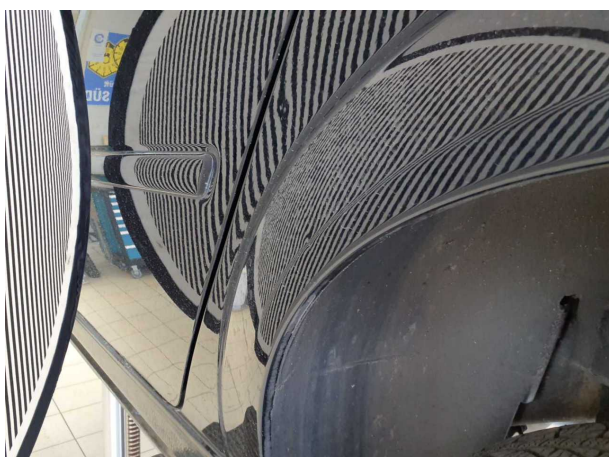
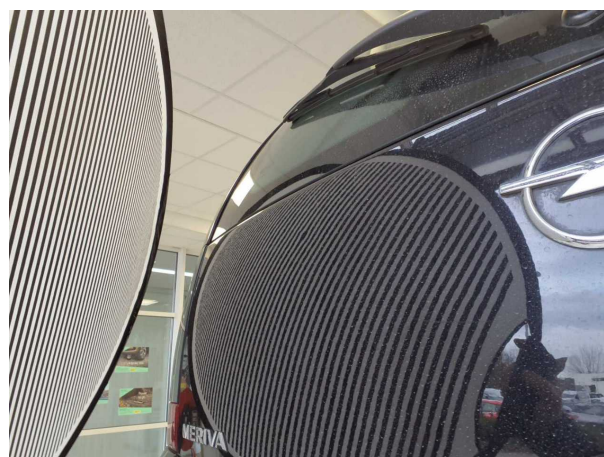
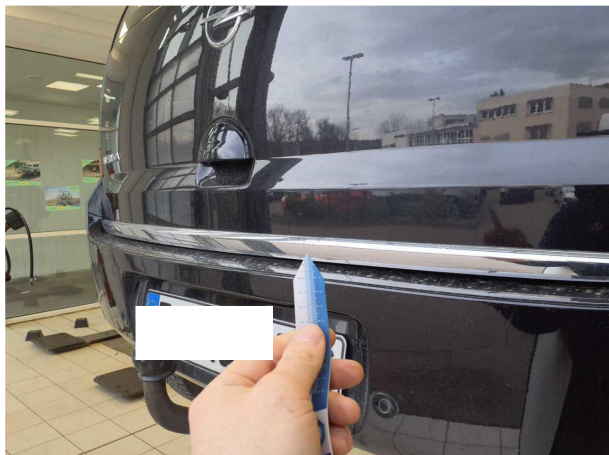
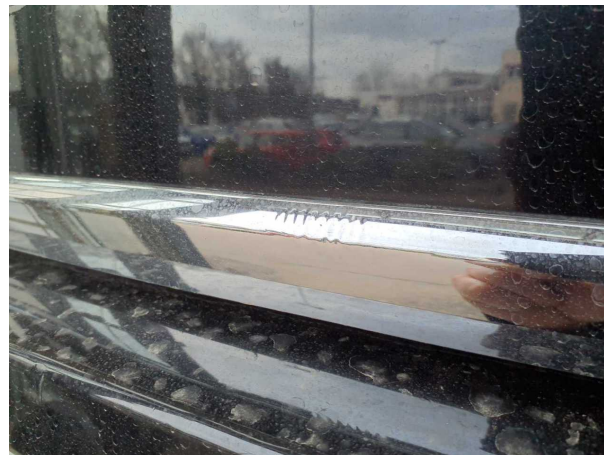
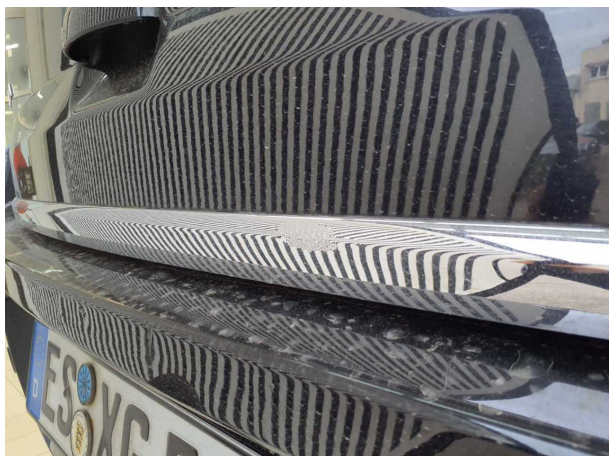
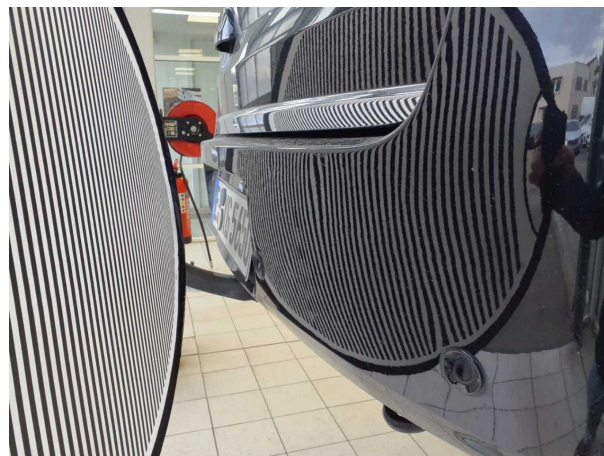
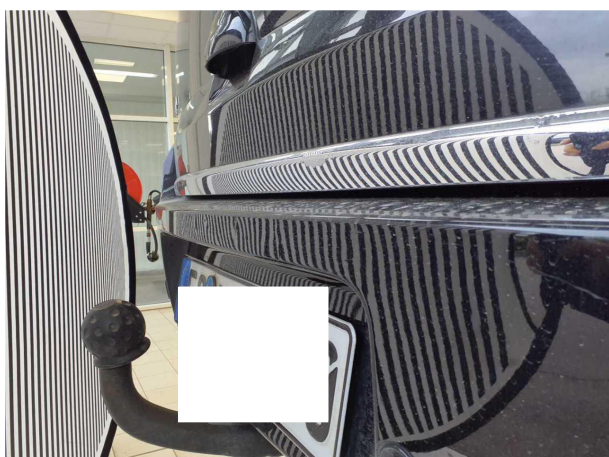
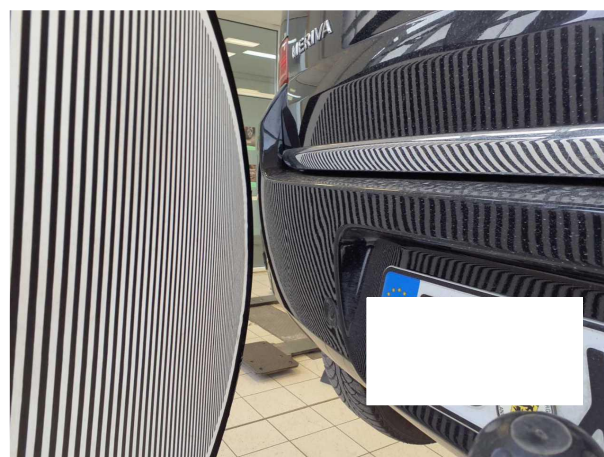
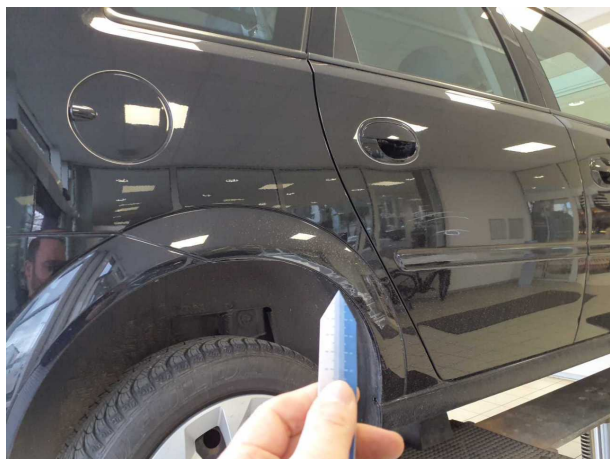
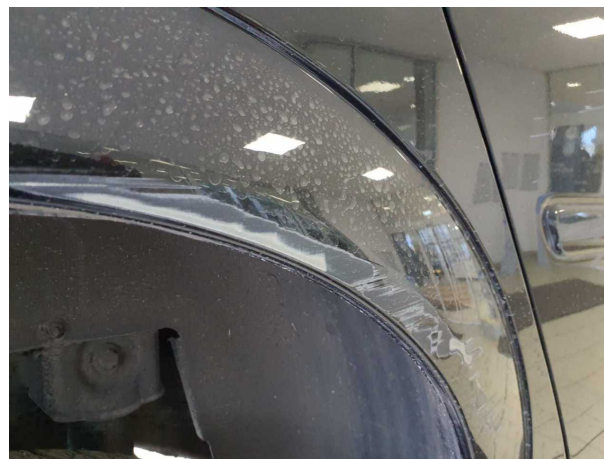
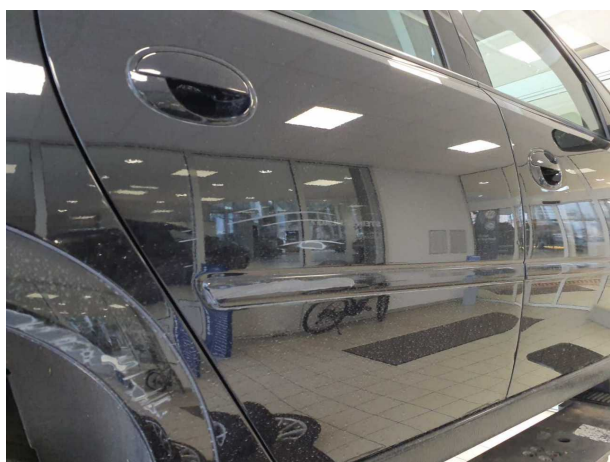
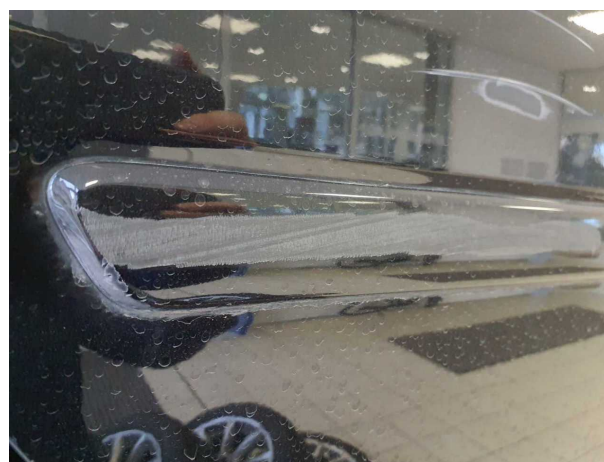
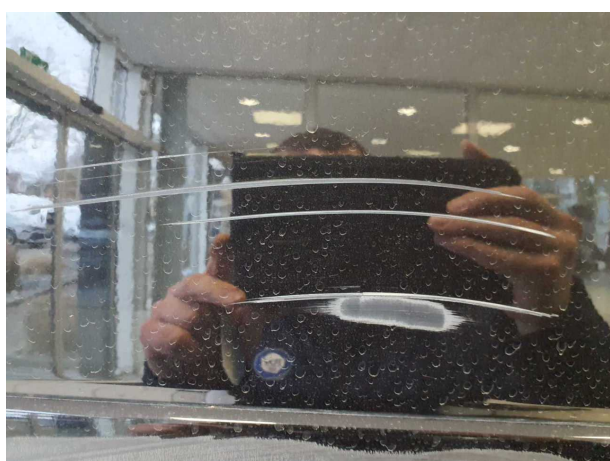
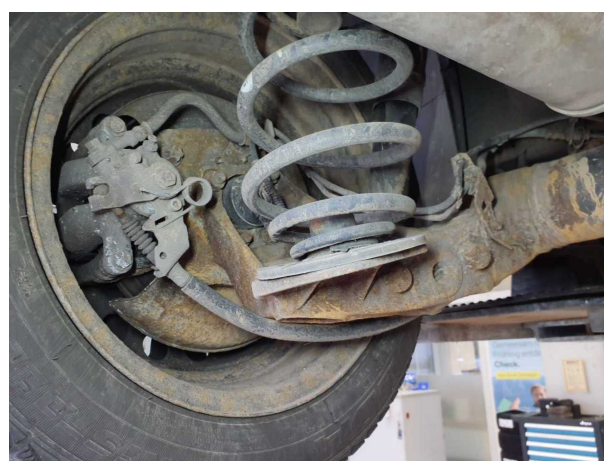
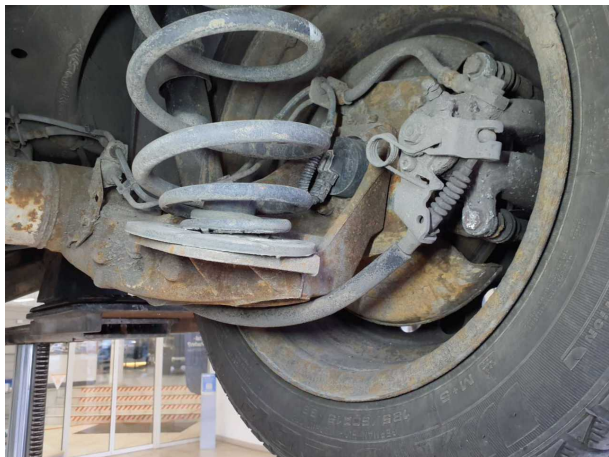
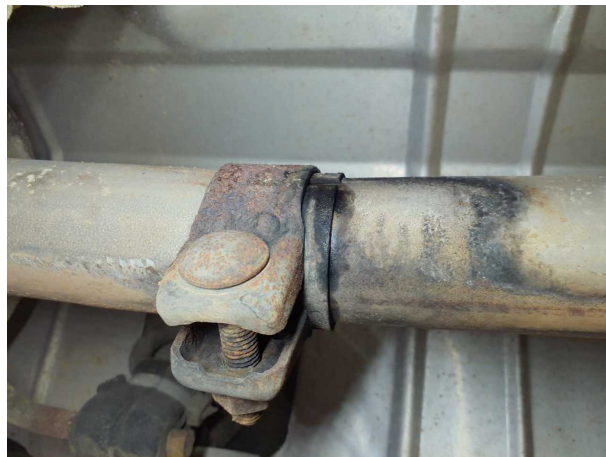
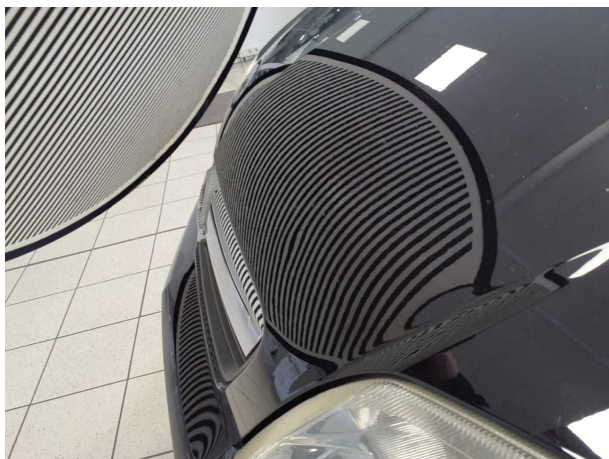
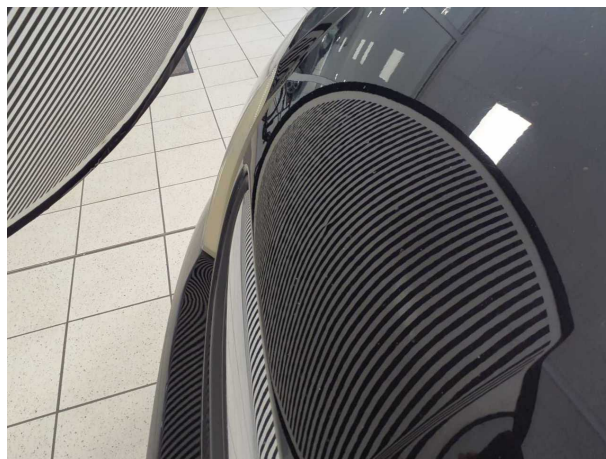
| Nr. | Bauteilgruppe | Beschreibung | Kosten (netto) |
|---|---|---|---|
| 7 | Karosserie | Karosserie - Wertminderung | |

**Beschädigung #7:** Karosserie: Karosserie - Wertminderung
