## Volkswagen Golf Plus Match

EZ 10/2012 | Van | Benzin | Schaltgetriebe | 101.011km  
Besteuerung: Differenzbesteuert (§25a UStG)  
Fahrzeugstandort: 92\*\*\*  
Fahrzeug aufgenommen am: 18.05.2026

# Hinweise zum Zustandsbericht

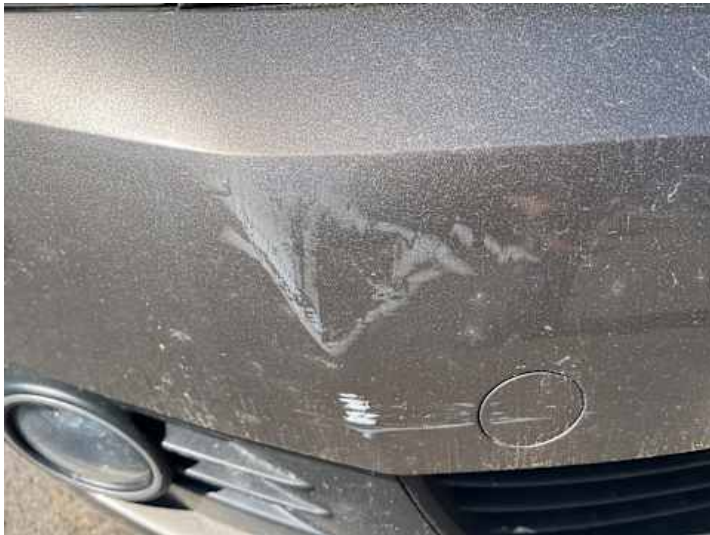
Stoßstange vorne (Kratzer, Lackschaden)

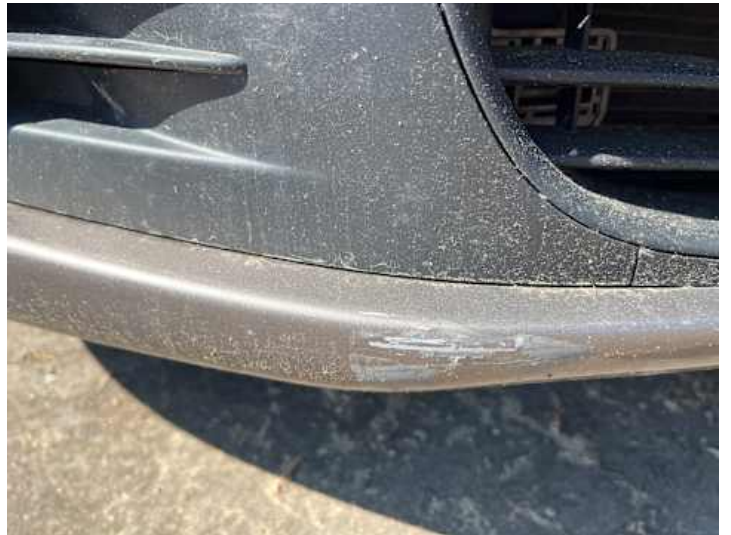
Stoßstange vorne (Kratzer, Lackschaden)

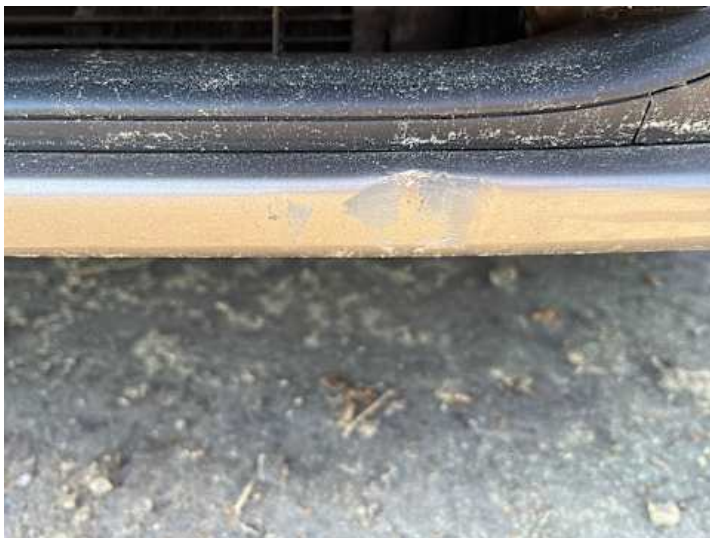
Stoßstange vorne (Kratzer, Lackschaden)

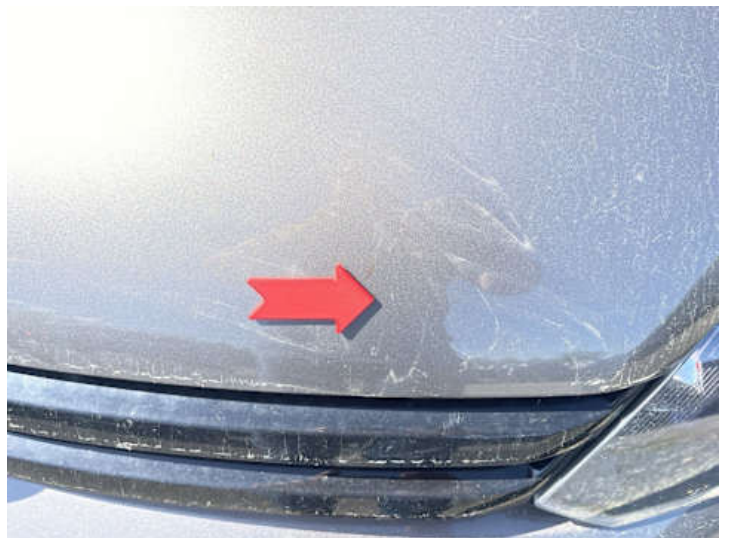
Motorhaube (Steinschlag)

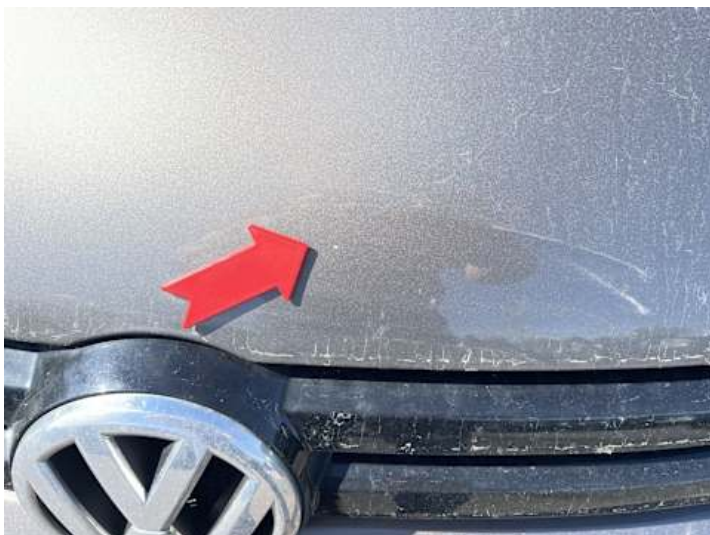
Motorhaube (Steinschlag)

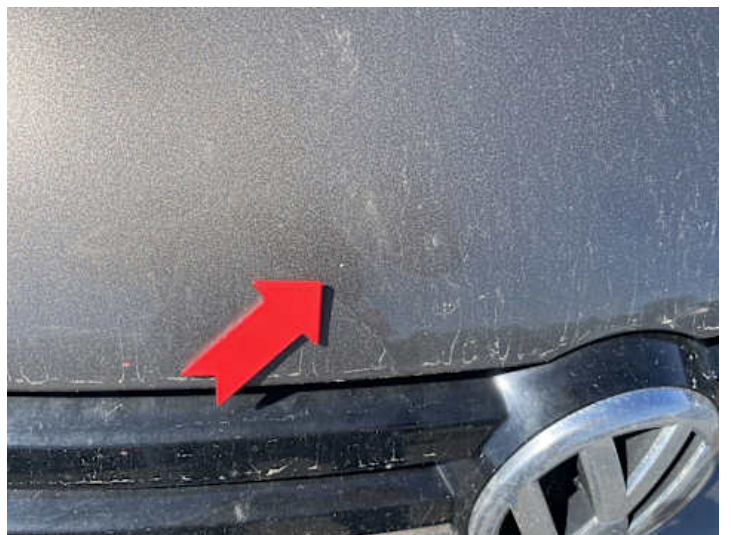
Motorhaube (Steinschlag)

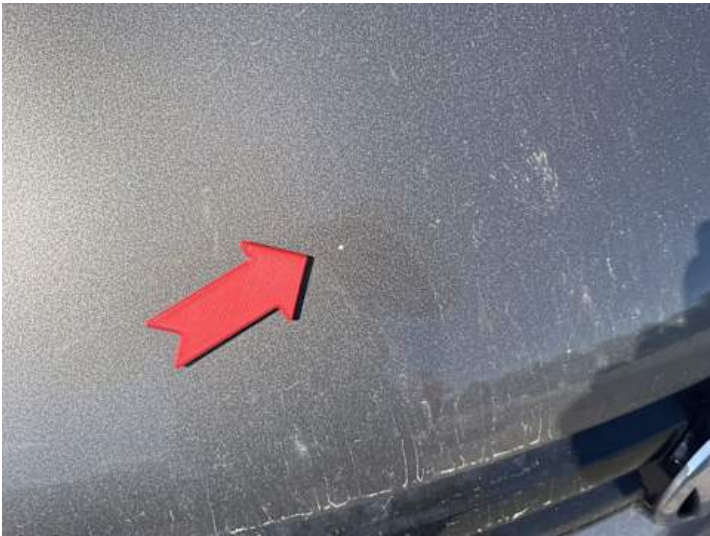
Motorhaube (Steinschlag)

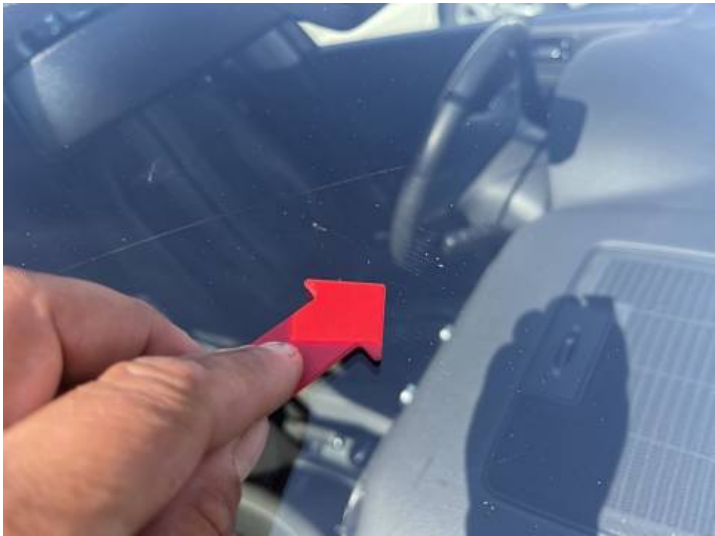
Windschutzscheibe (Steinschlag)

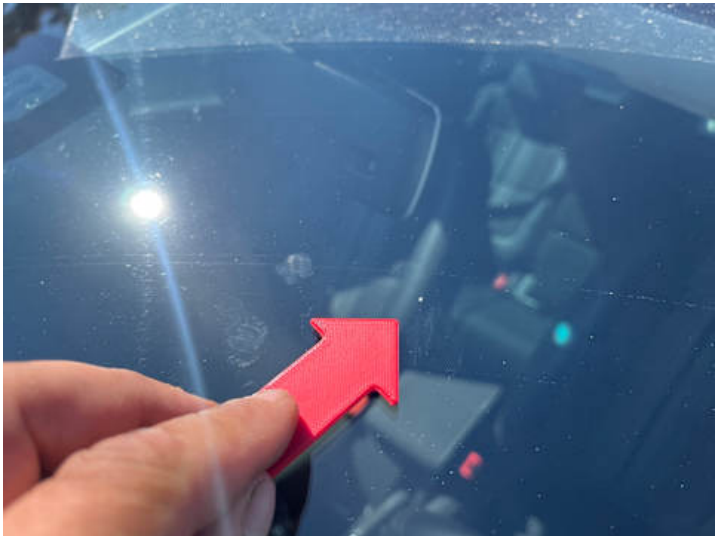
Windschutzscheibe (Steinschlag)

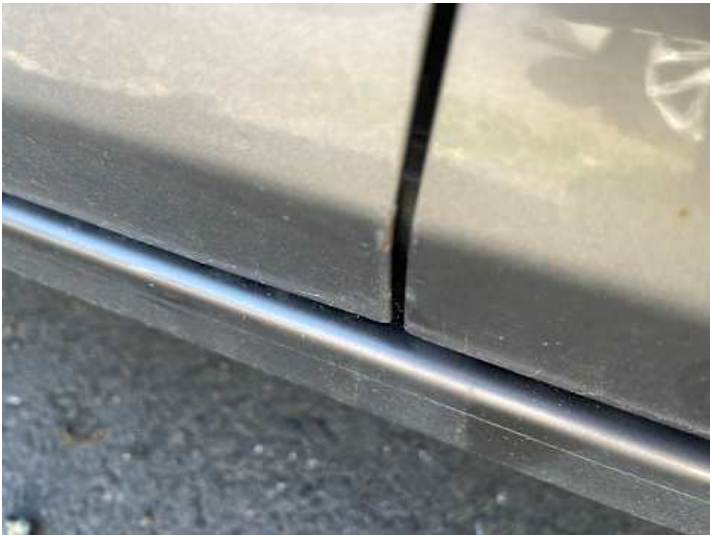
Fahrtür (Kratzer, Lackschaden)

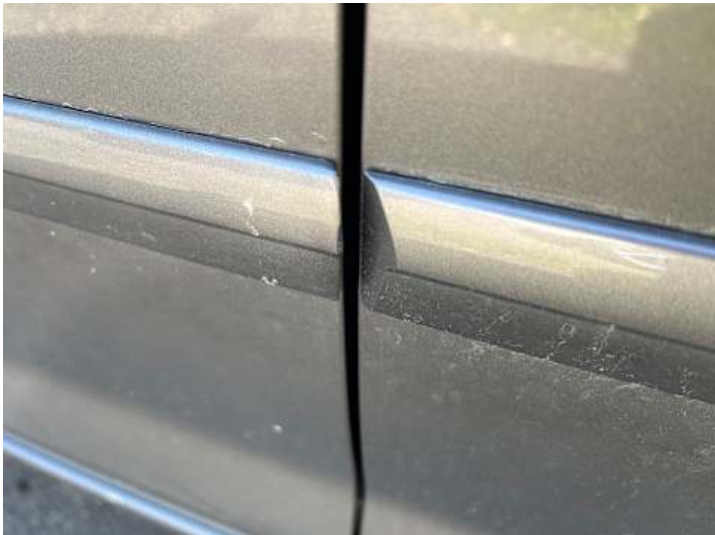
Fahrtür (Kratzer, Lackschaden)

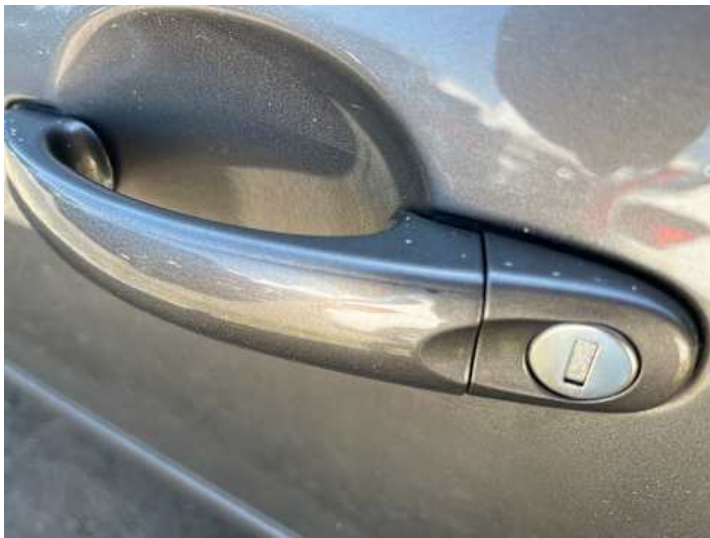
Fahrer­tür (Kratzer, Lackscha­den)

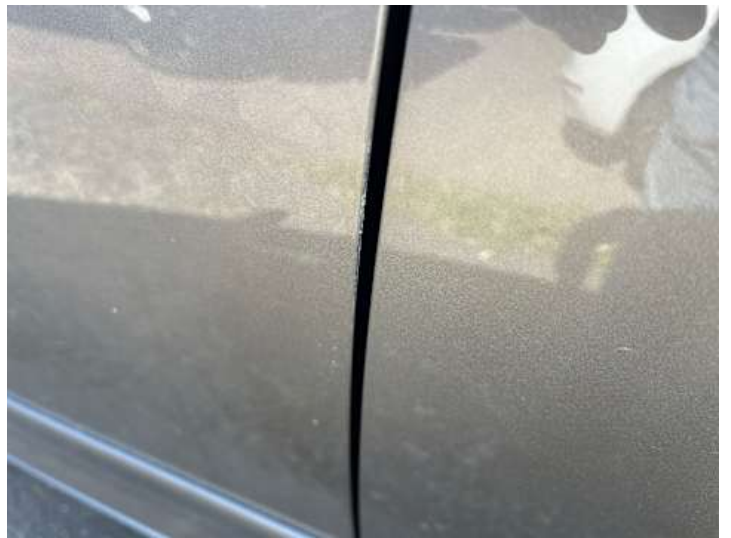
Fahrer­tür (Kratzer, Lackscha­den)

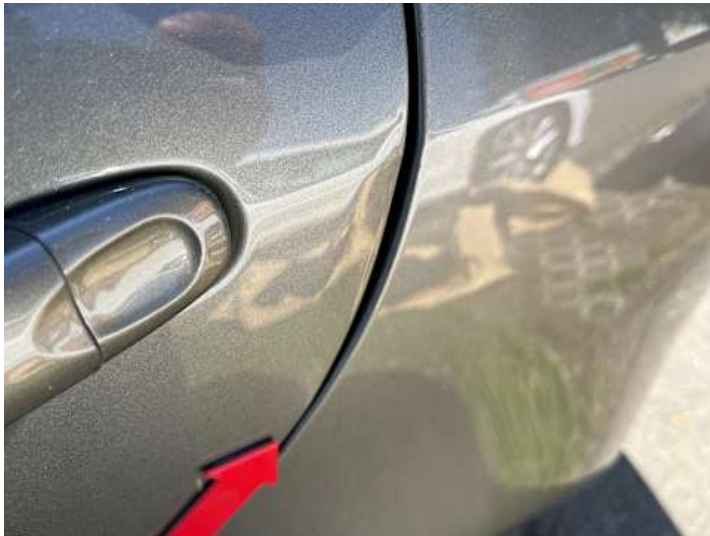
Türe hinten links (Delle, Verformung)

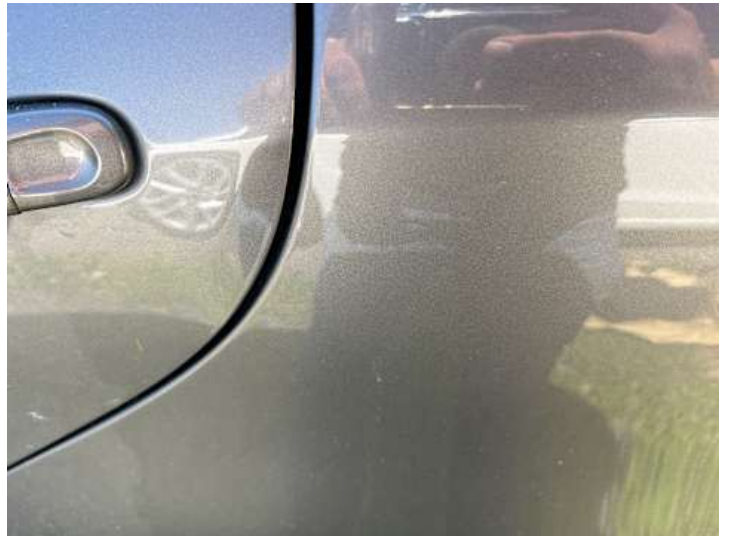
Türe hinten links (Delle, Verformung)

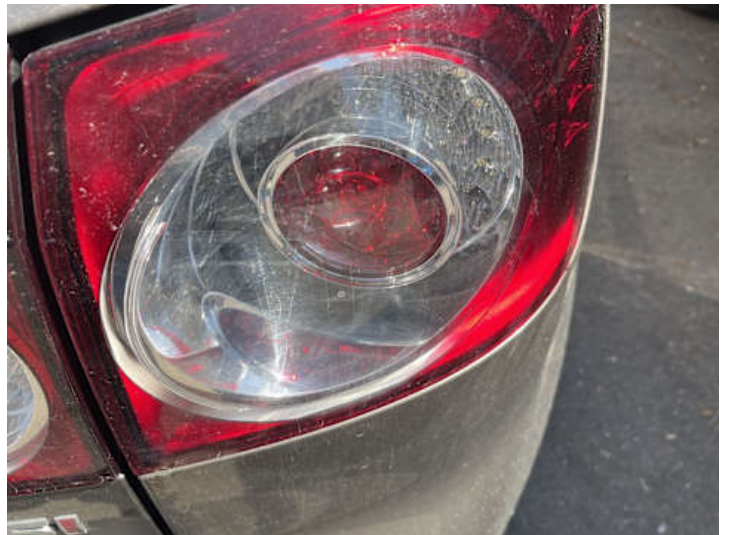
Rücklicht (rechts) (Kratzer)

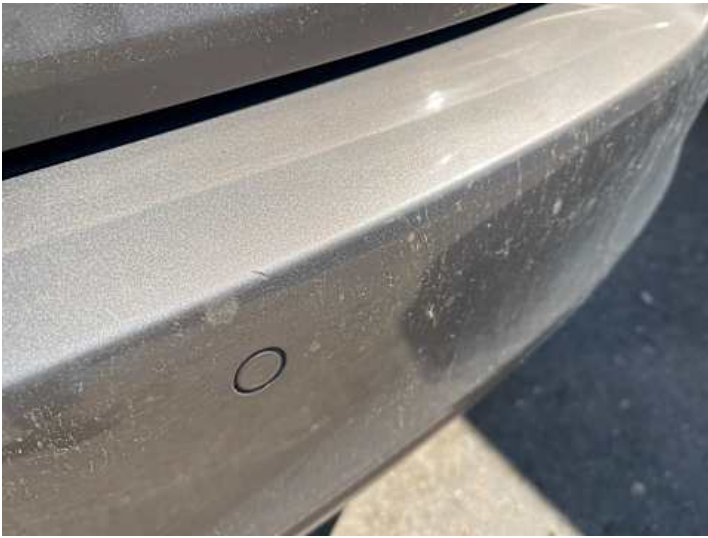
Stoßstange hinten (Kratzer, Lackschaden)

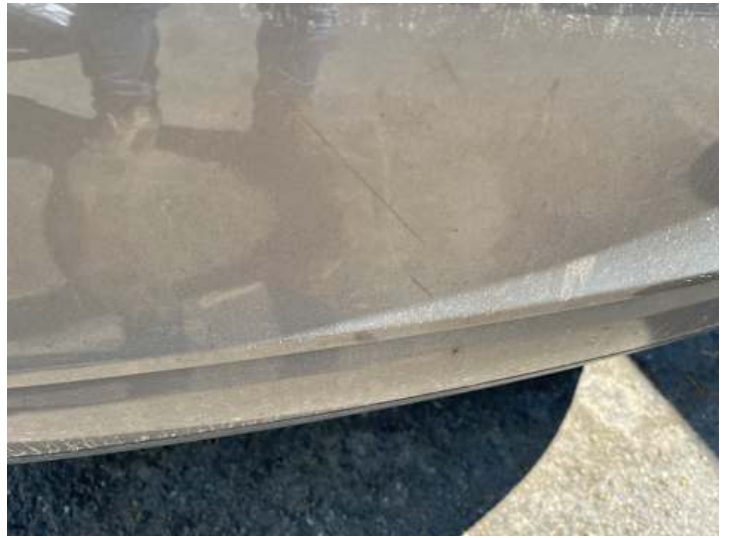
Stoßstange hinten (Kratzer, Lackschaden)

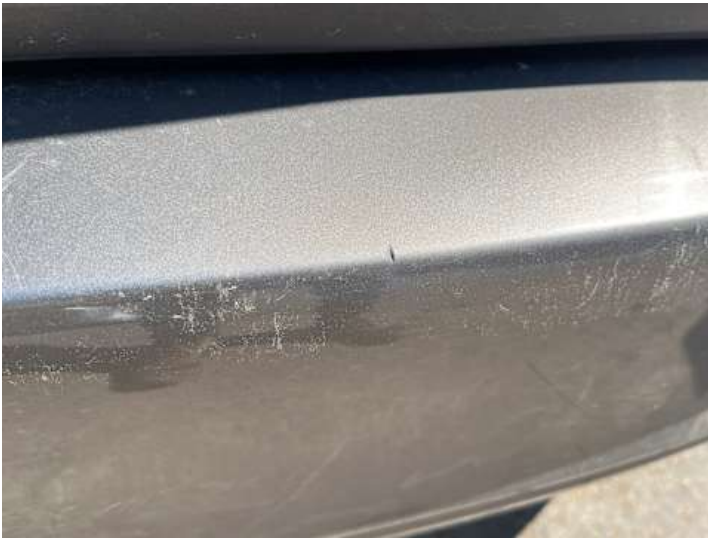
Stoßstange hinten (Kratzer, Lackschaden)

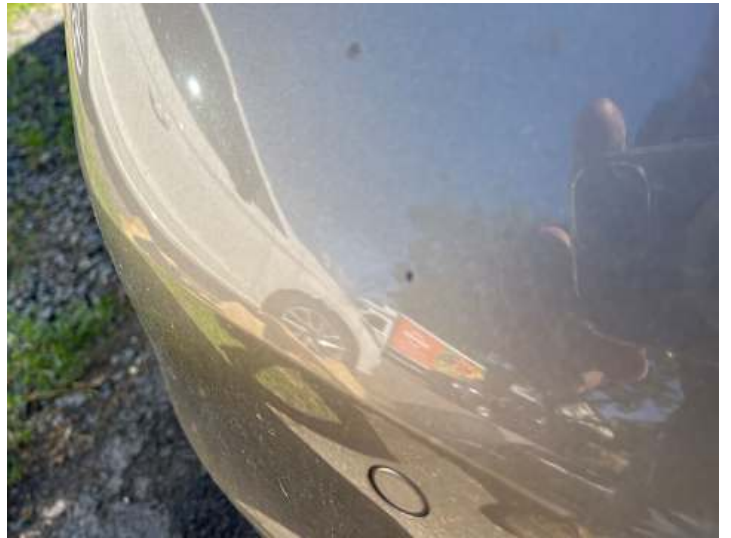
Stoßstange hinten (Kratzer, Lackschaden)

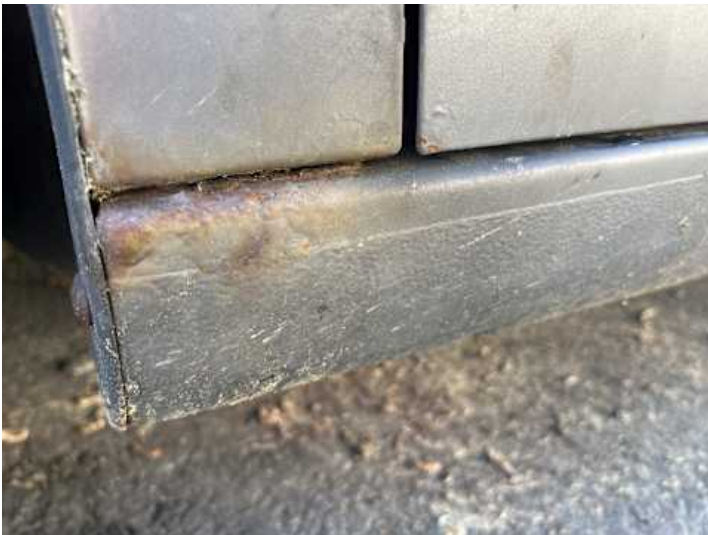
Schweller links (Rost)

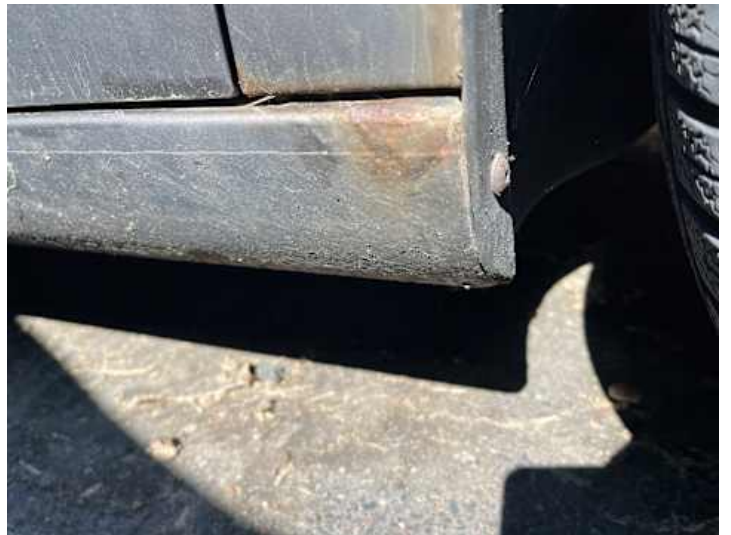
Schweller rechts (Rost)

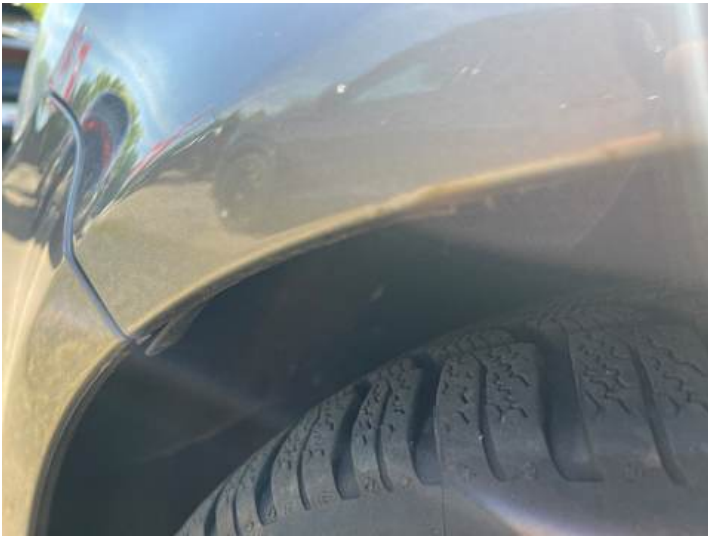
Kotflügel vorne links (Rost)

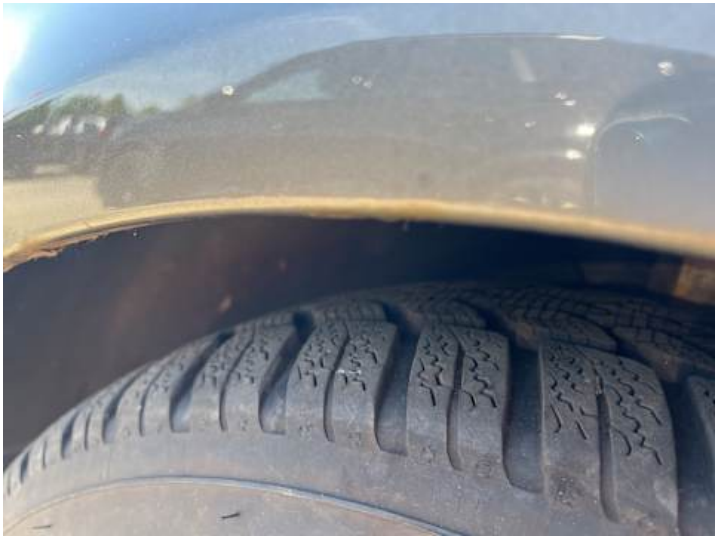
Kotflügel vorne links (Rost)

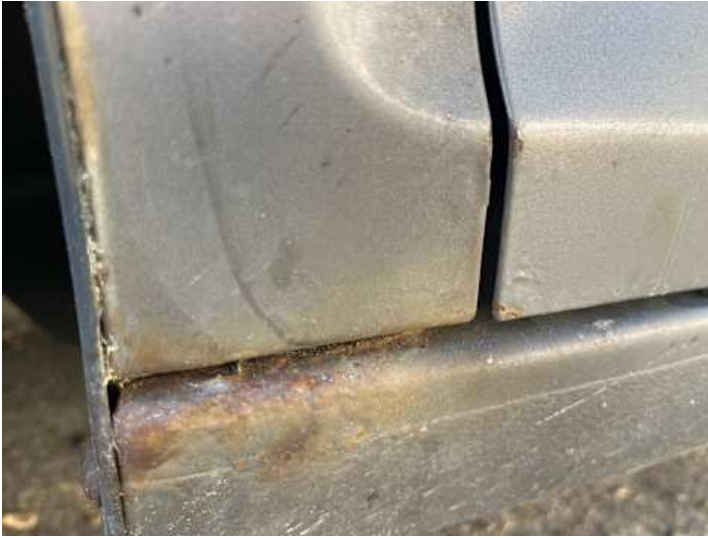
Kotflügel vorne links (Rost)

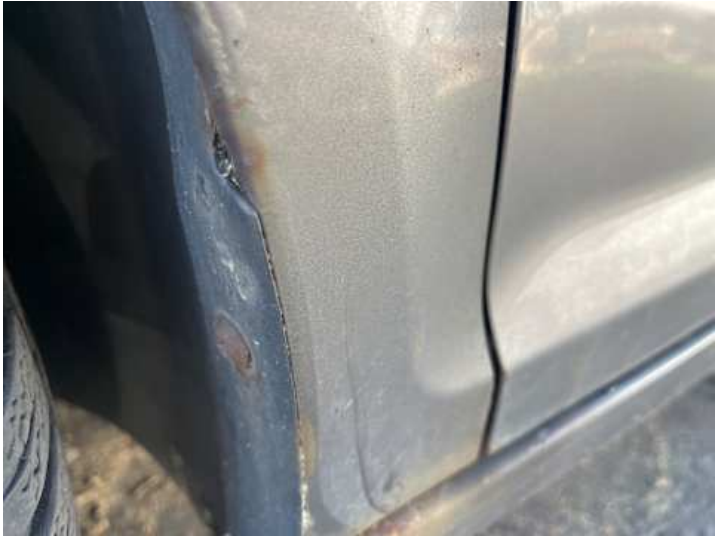
Kotflügel vorne links (Rost)

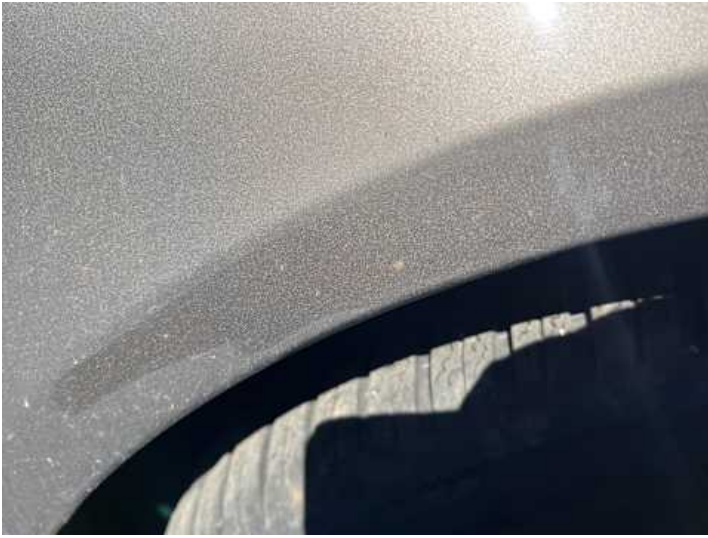
Kotflügel vorne rechts (Rost)

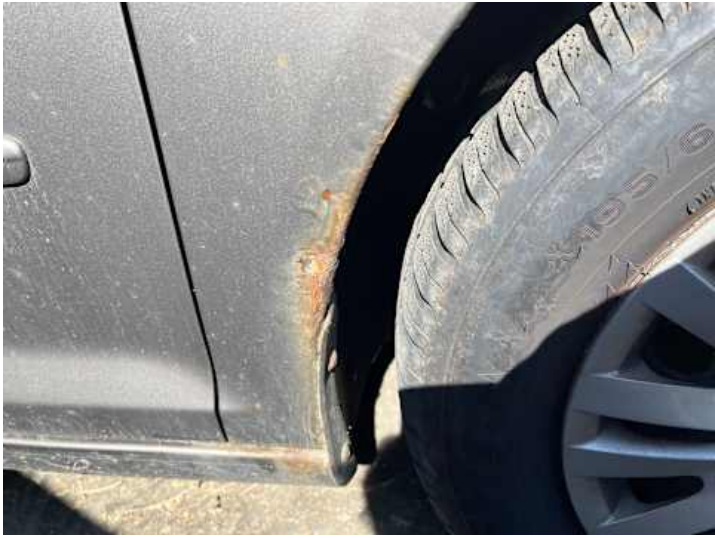
Kotflügel vorne rechts (Rost)

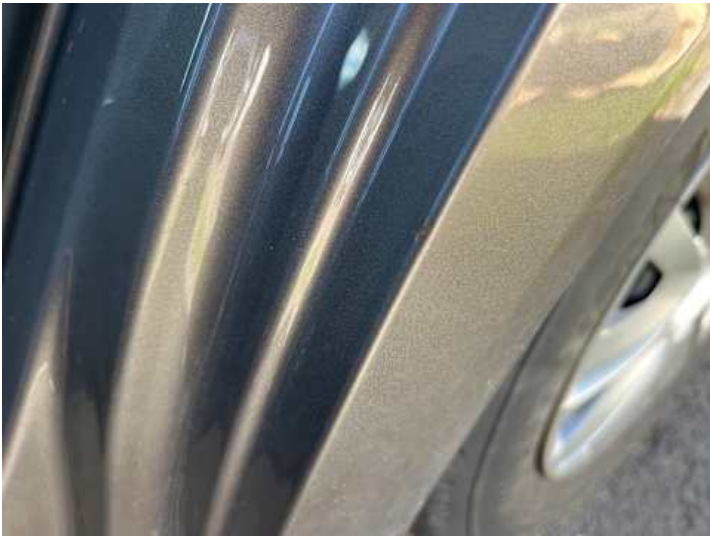
Seitenteil hinten links (Kratzer, Lackschaden)

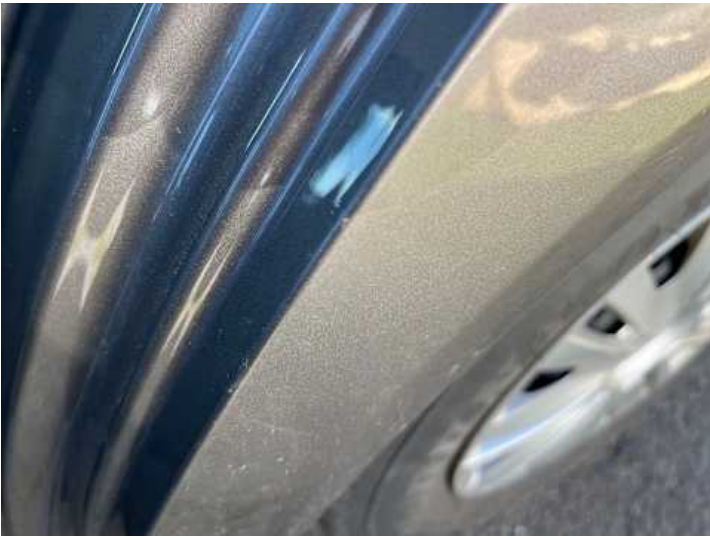
Seitenteil hinten links (Kratzer, Lackschaden)

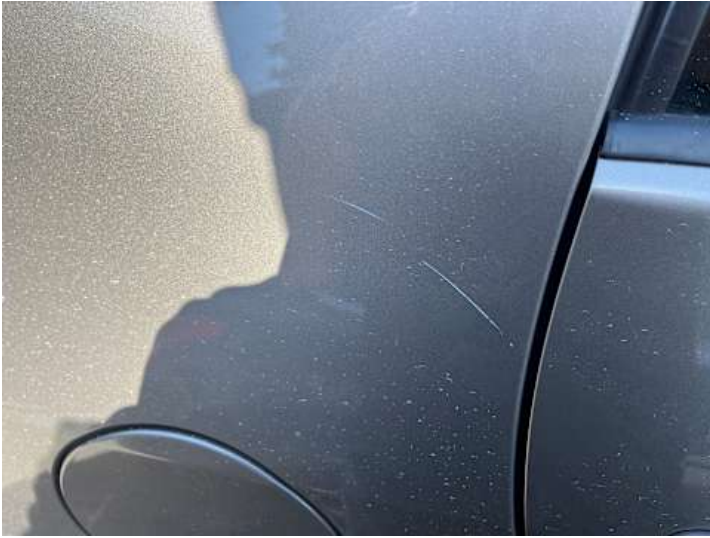
Seitenteil hinten rechts (Rost, Kratzer, Lackschaden)

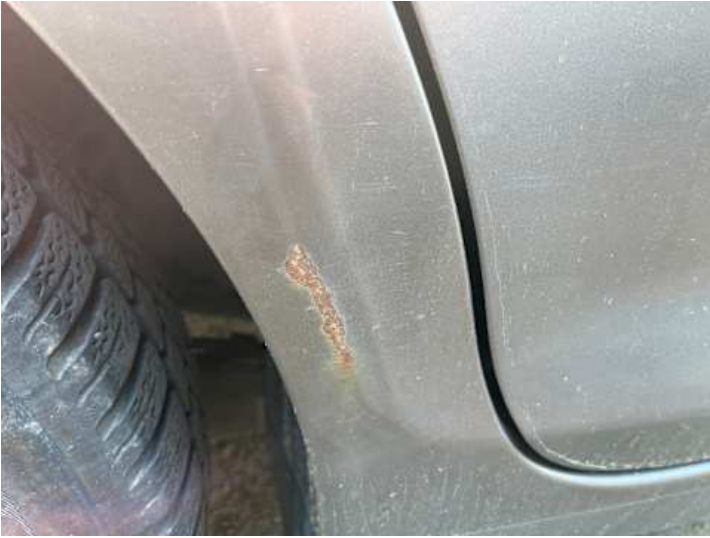
Seitenteil hinten rechts (Rost, Kratzer, Lackschaden)

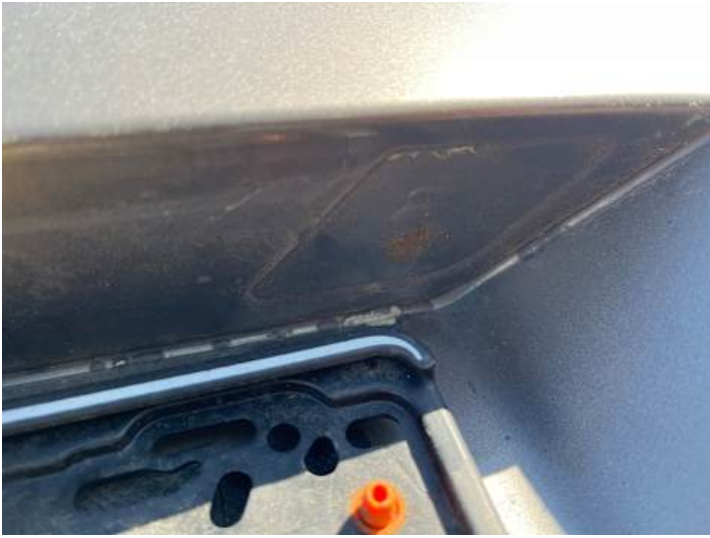
Heckklappe (Kratzer, Rost, Lackschaden)

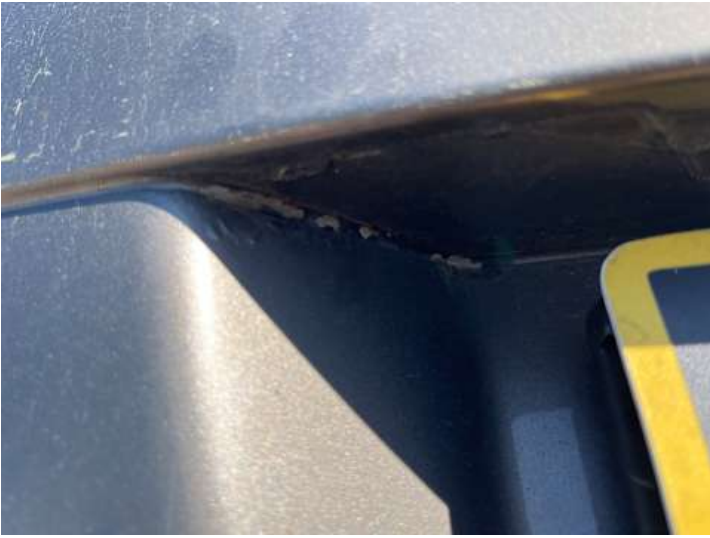
Heckklappe (Kratzer, Rost, Lackschaden)

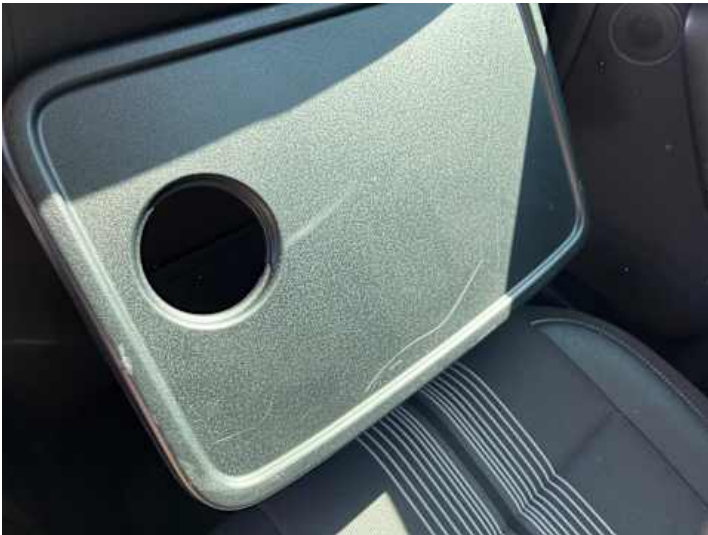
Innenraum (Verschmutzung, Verschleiß, Kratzer)

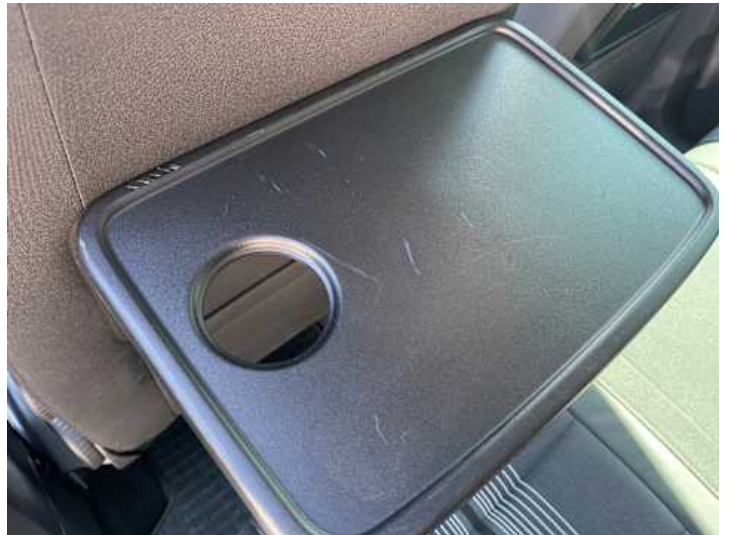
Innenraum (Verschmutzung, Verschleiß, Kratzer)

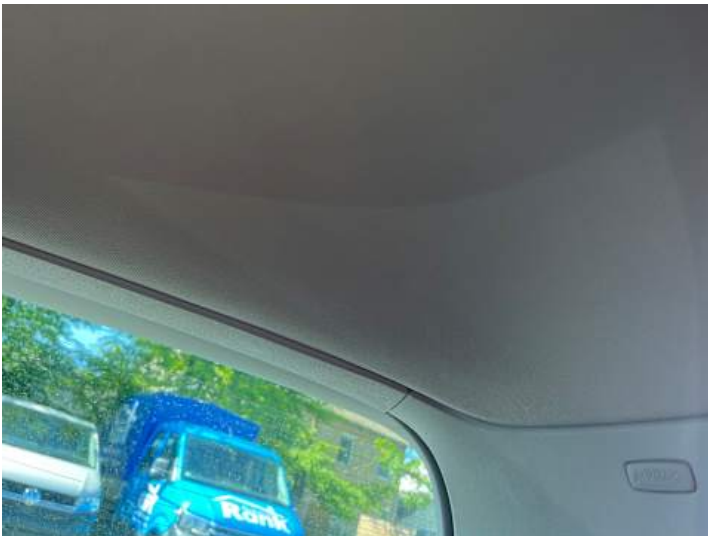
Innenraum (Verschmutzung, Verschleiß, Kratzer)

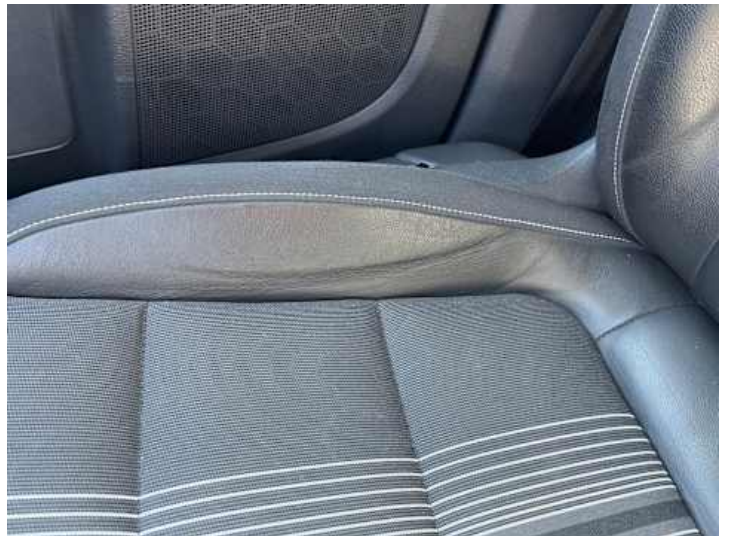
Innenraum (Verschmutzung, Verschleiß, Kratzer)

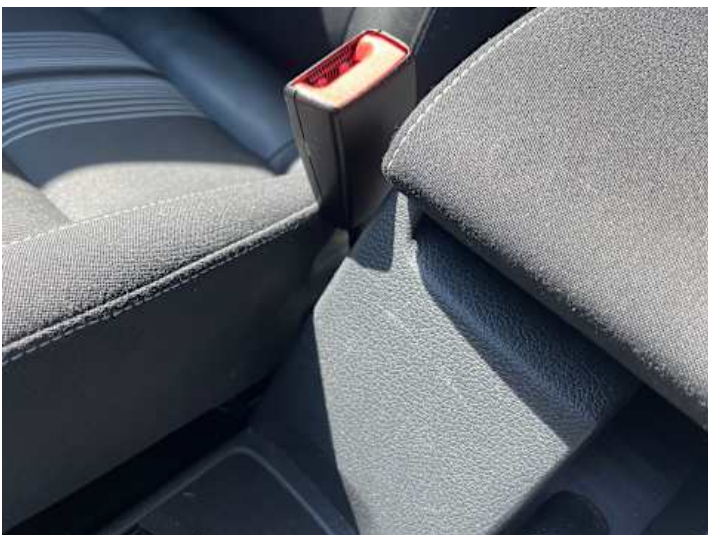
Innenraum (Verschmutzung, Verschleiß, Kratzer)

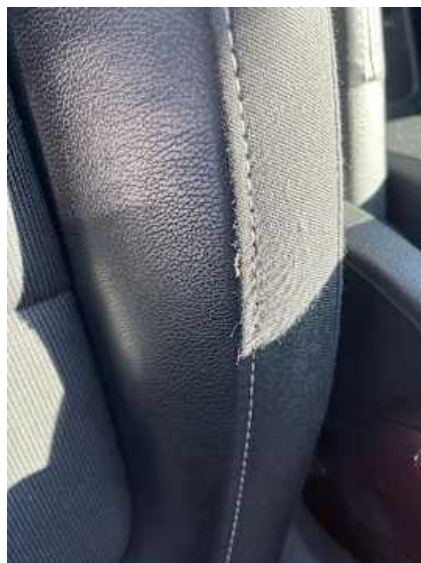
Innenraum (Verschmutzung, Verschleiß, Kratzer)

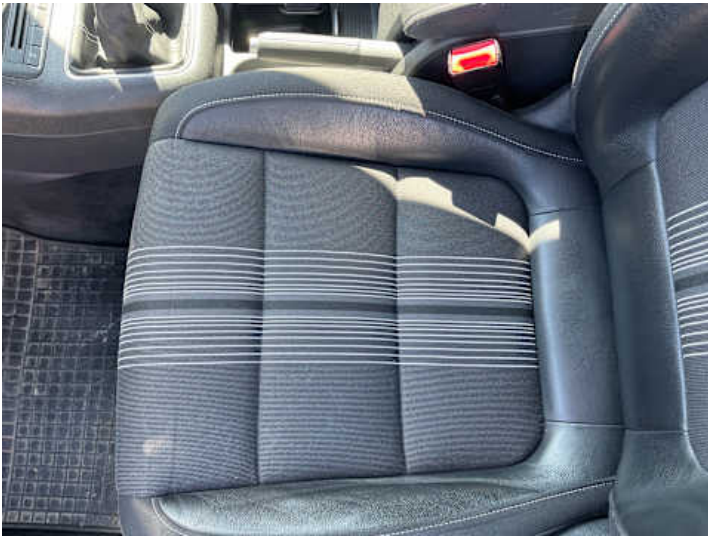
Innenraum (Verschmutzung, Verschleiß, Kratzer)

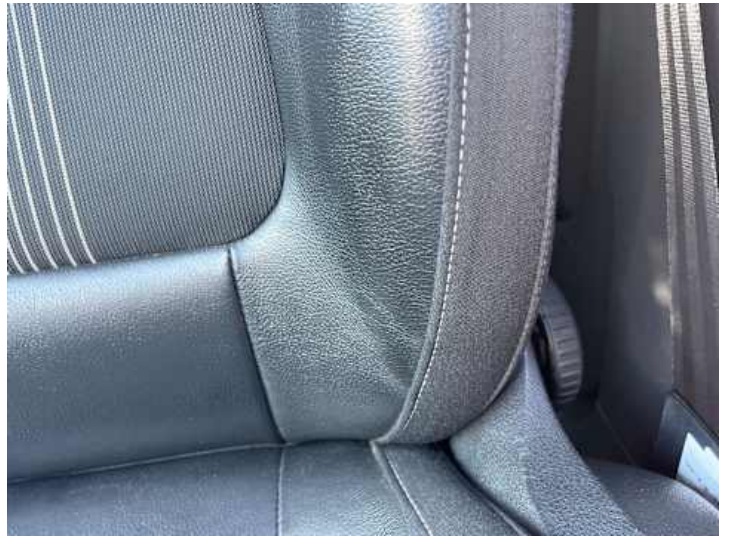
Innenraum (Verschmutzung, Verschleiß, Kratzer)

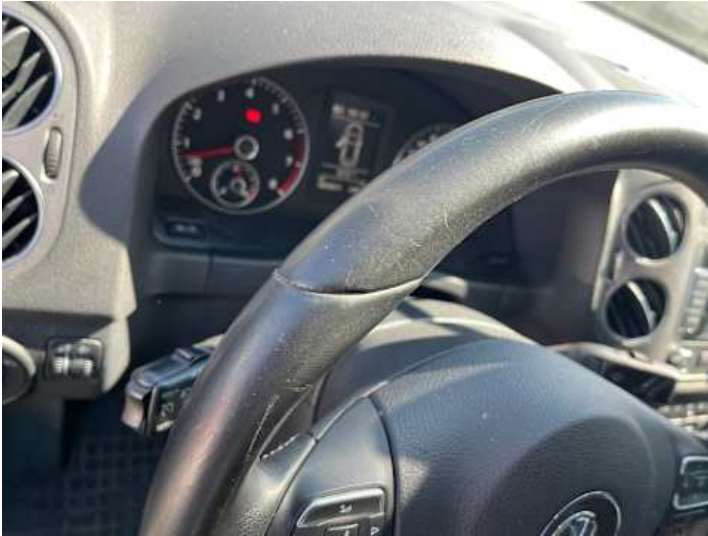
Innenraum (Verschmutzung, Verschleiß, Kratzer)

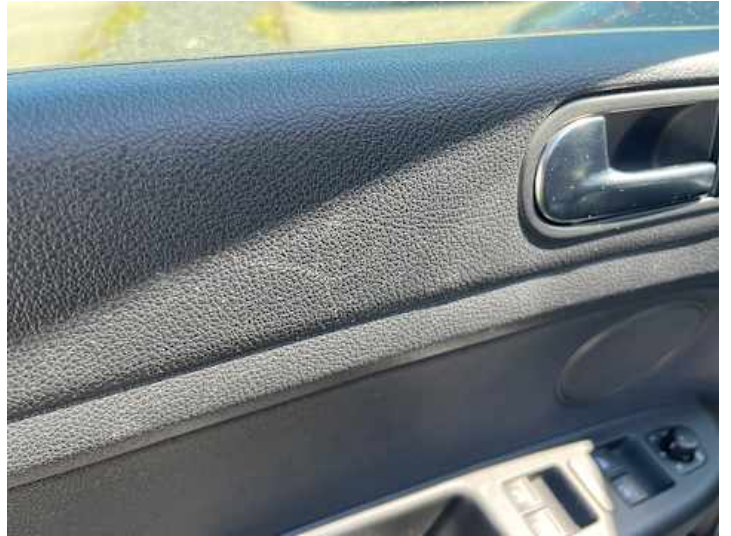
Innenraum (Verschmutzung, Verschleiß, Kratzer)
