## Zustandsbericht / Minderwertgutachten

**Fahrgestellnummer** ZFACF1BJ2MJF28205

| Hersteller | Fiat | Typ / Handelsbez. bzw. Modell | 500 1.0 Mild Hybrid Cult (EURO 6d) |

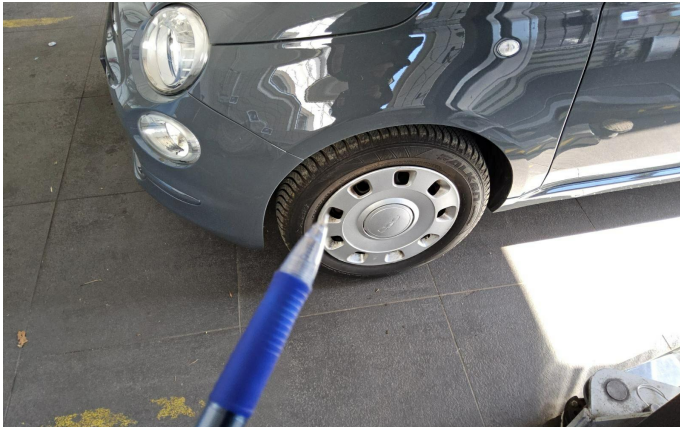
Bild 1:  
Außen, Felge vorne links - Radzierdeckel, zerkratzt, erneuern

1. Dach eingedellt, drücken (Bild 4, 5)
2. Felge vorne links - Radzierdeckel zerkratzt, erneuern (Bild 1, 2, 3)
3. Reifen Ersatzrad - Füllflasche überfällig, erneuern
4. Antennenstab Tierversbiss, erneuern
5. Pauschalbetrag für Gutachten, Abmeldung

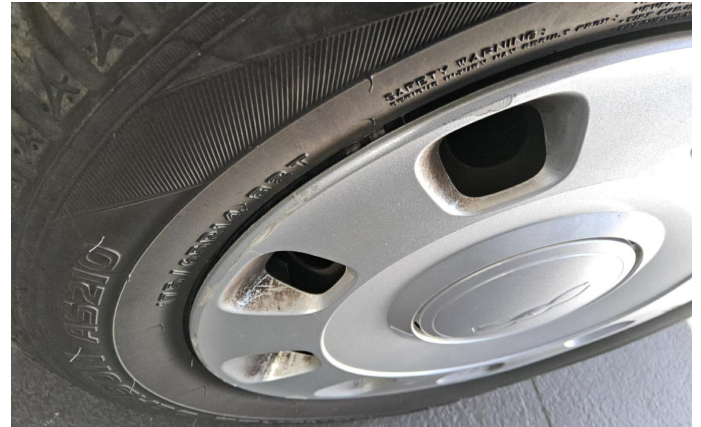
Bild 2:  
Außen, Felge vorne links - Radzierdeckel, zerkratzt, erneuern

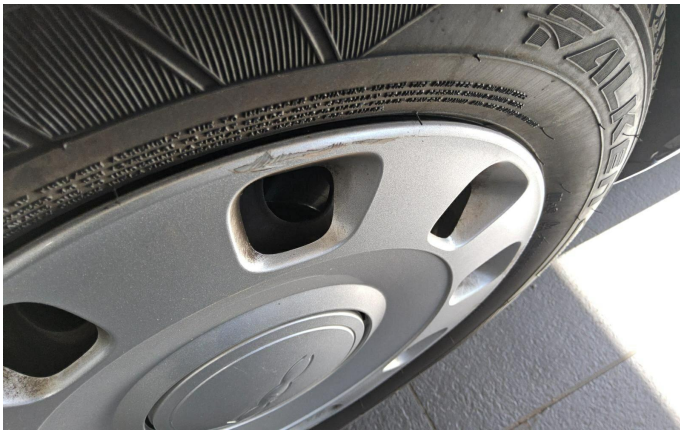
Bild 3:  
Außen, Felge vorne links - Radzierdeckel, zerkratzt, erneuern

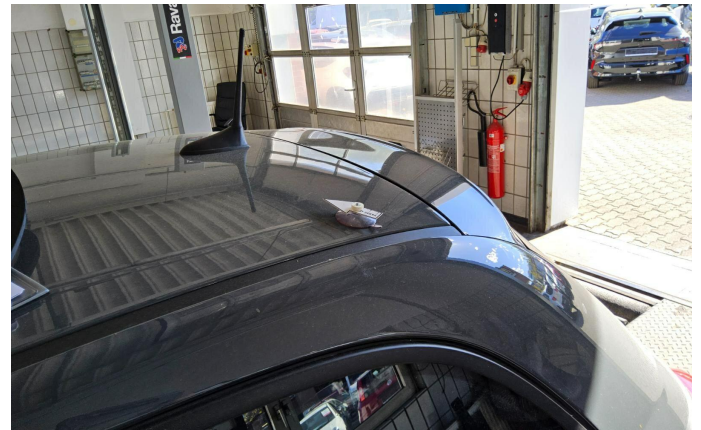
Bild 4:  
Außen, Dach, eingedellt, drücken

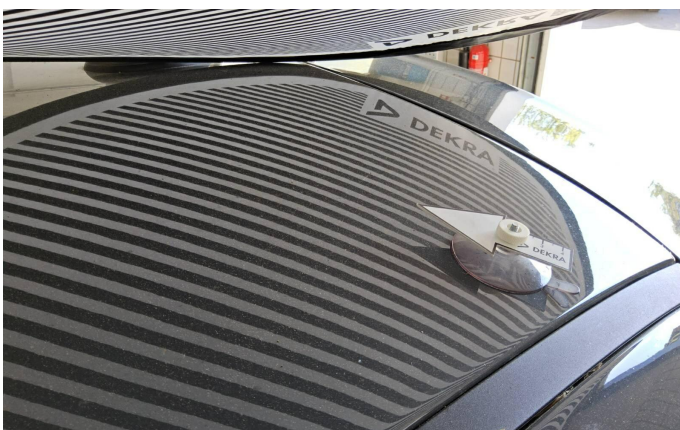
Bild 5:  
Außen, Dach, eingedellt, drücken
