## BMW 120i

EZ 03/2009 | Limousine | Benzin | Schaltgetriebe | 180.117km  
Besteuerung: Differenzbesteuert (§25a UStG)  
Fahrzeugstandort: 74\*\*\*  
Fahrzeug aufgenommen am: 10.07.2026

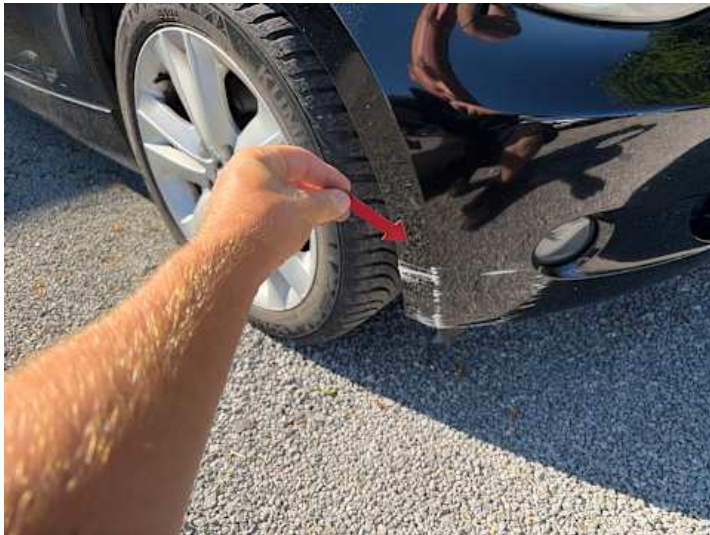
Stoßstange vorne (Kratzer)

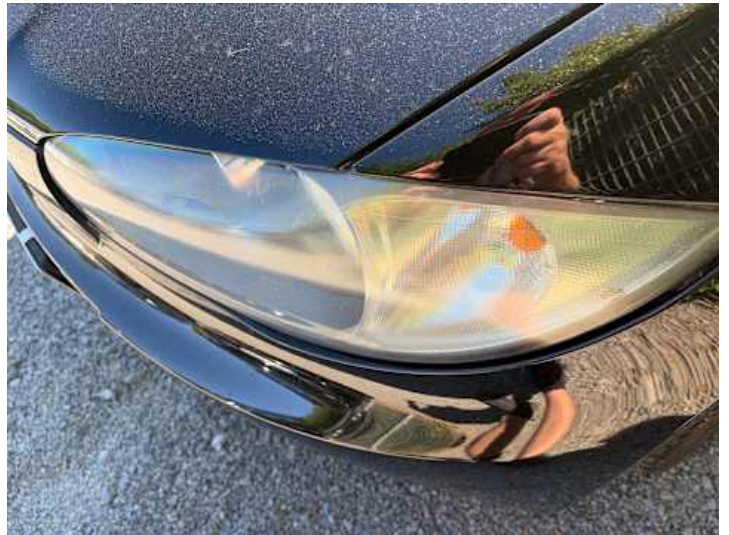
Scheinwerfer (links) (Blind)

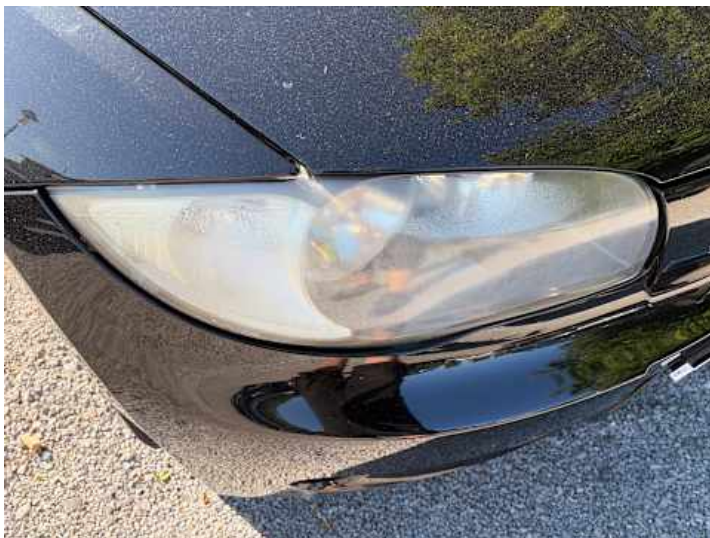
Scheinwerfer (rechts) (Blind, Undicht)

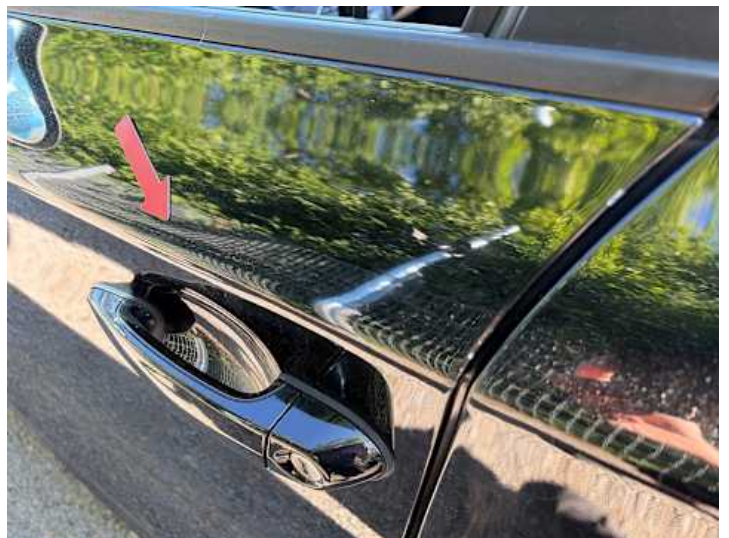
Fahrtür (Kratzer)

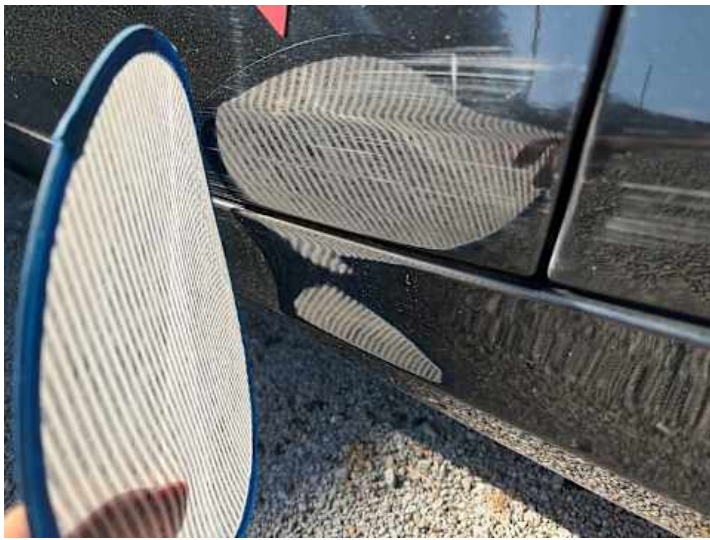
Beifahrertür (Kratzer, Delle)

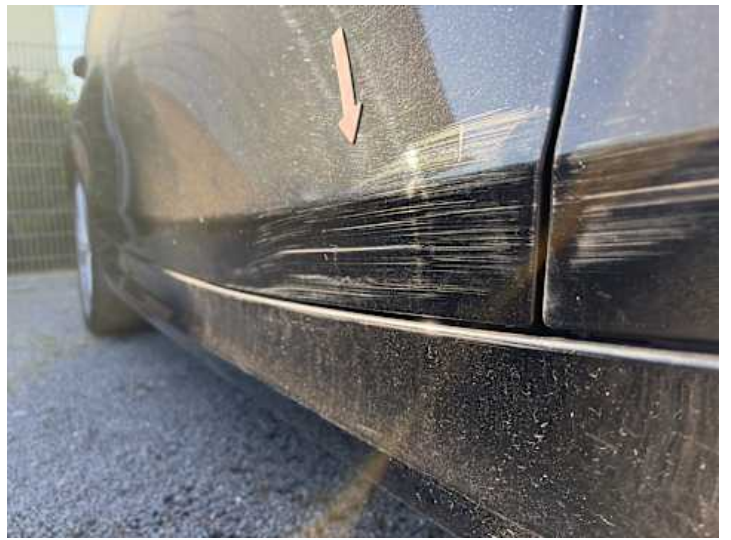
Beifahrertür (Kratzer, Delle)

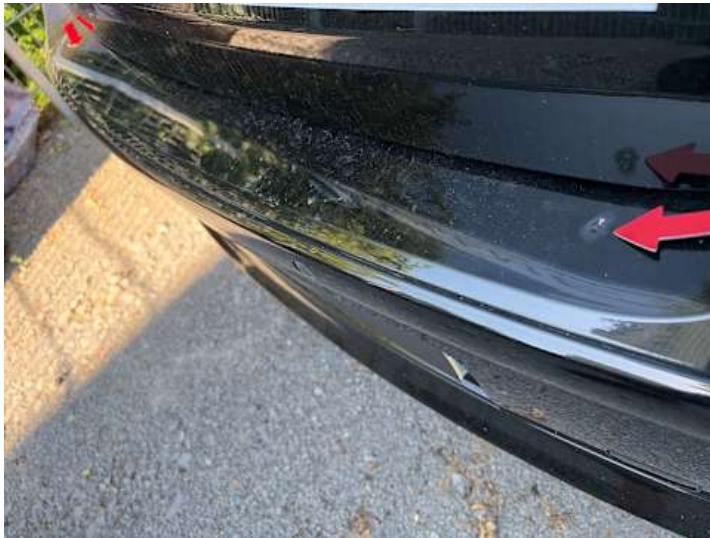
Stoßstange hinten (Kratzer)

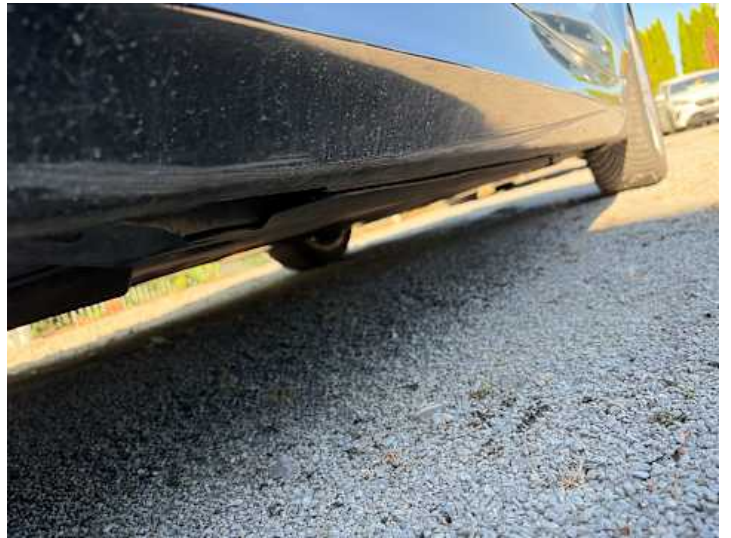
Schweller rechts (Kratzer)

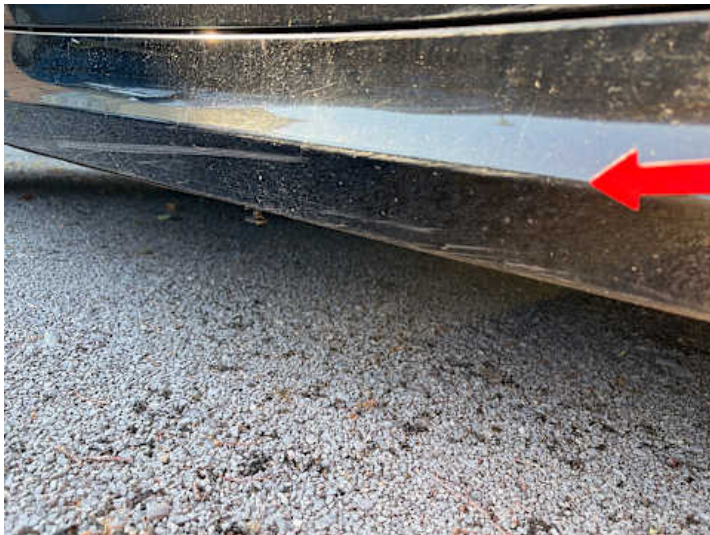
Schweller rechts (Kratzer)

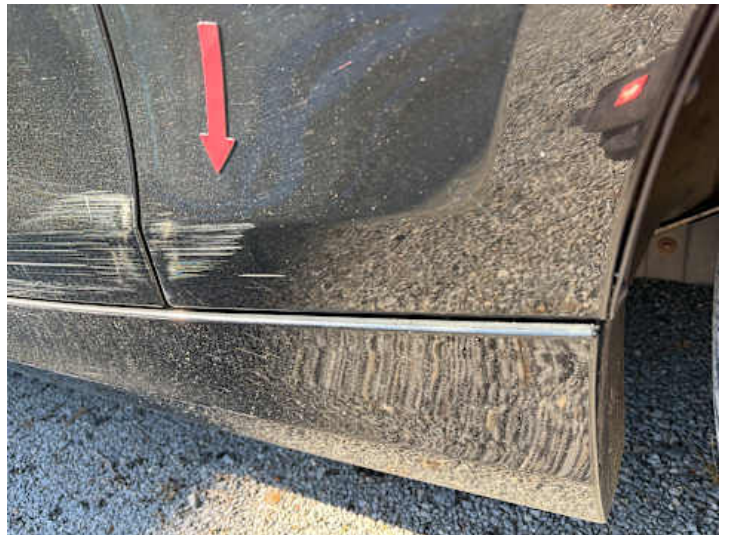
Kotflügel vorne rechts (Kratzer)

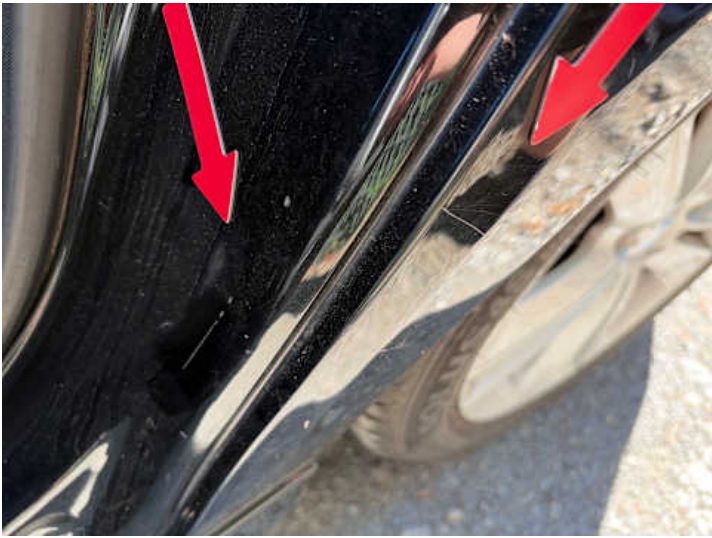
Seitenteil hinten links (Kratzer)

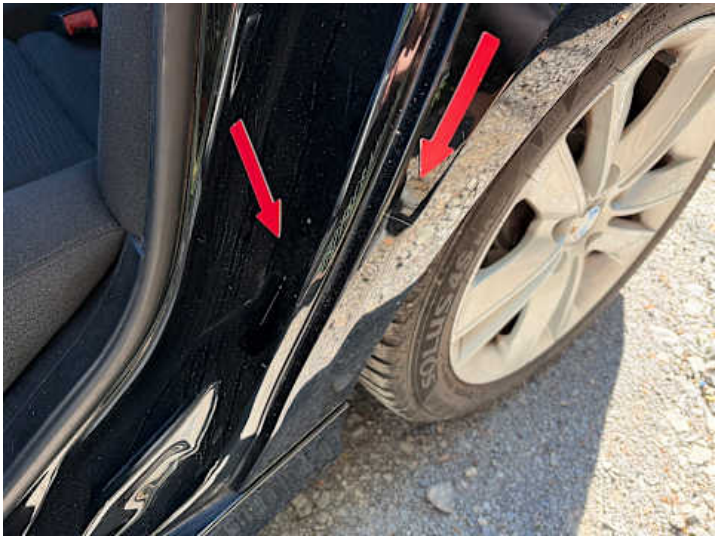
Seitenteil hinten links (Kratzer)

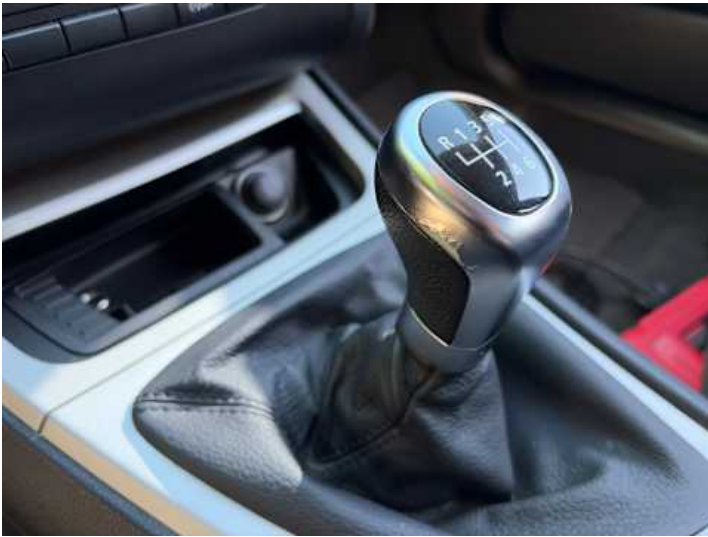
Innenraum (Verschleiß)

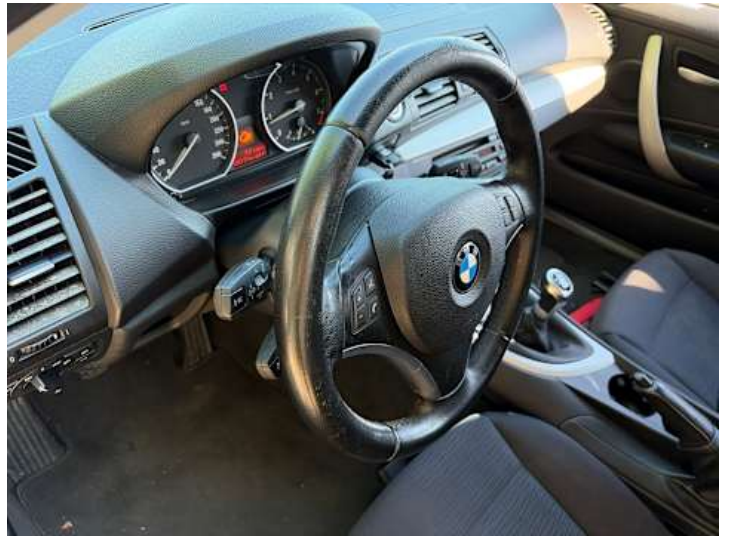
Innenraum (Verschleiß)

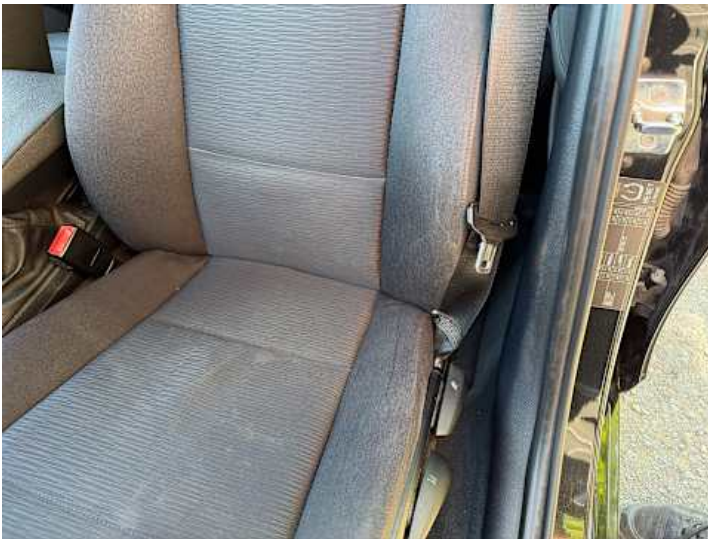
Innenraum (Verschleiß)

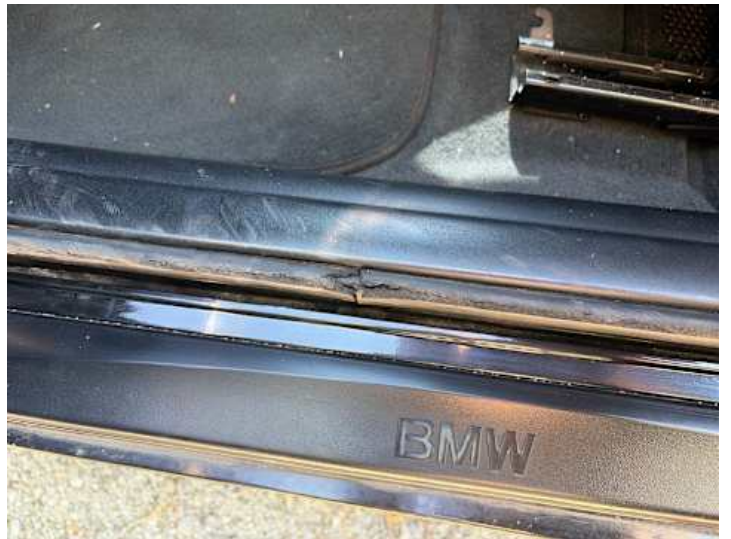
Innenraum (Riss/Bruch)

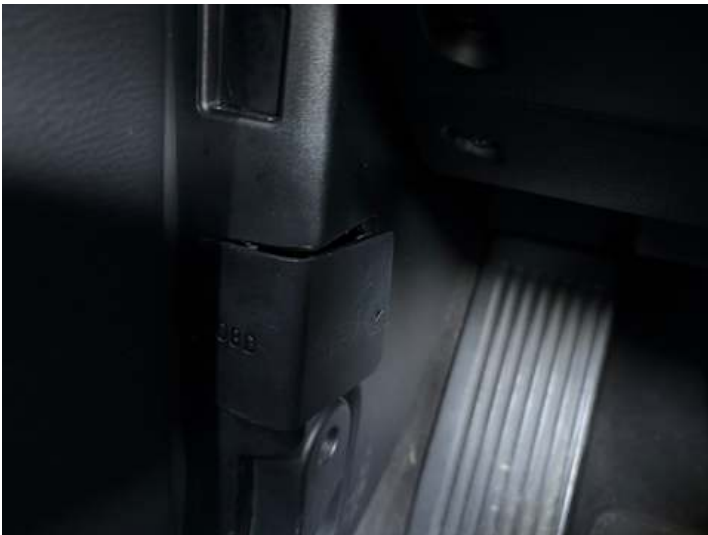
Innenraum (Riss/Bruch)

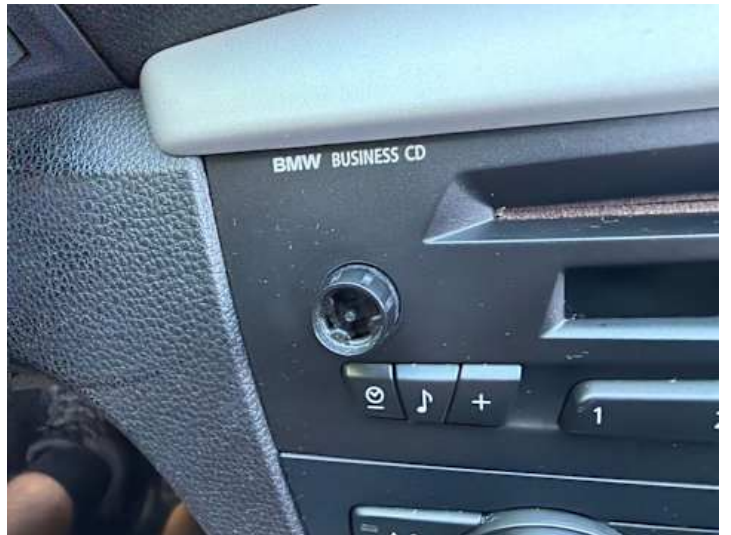
Innenraum (Riss/Bruch)
