## Mini Clubman One

EZ 07/2014 | Limousine | Benzin | Schaltgetriebe | 126.002km  
Besteuerung: Differenzbesteuert (§25a UStG)  
Fahrzeugstandort: 35\*\*\*  
Fahrzeug aufgenommen am: 24.08.2026

# Hinweise zum Zustandsbericht

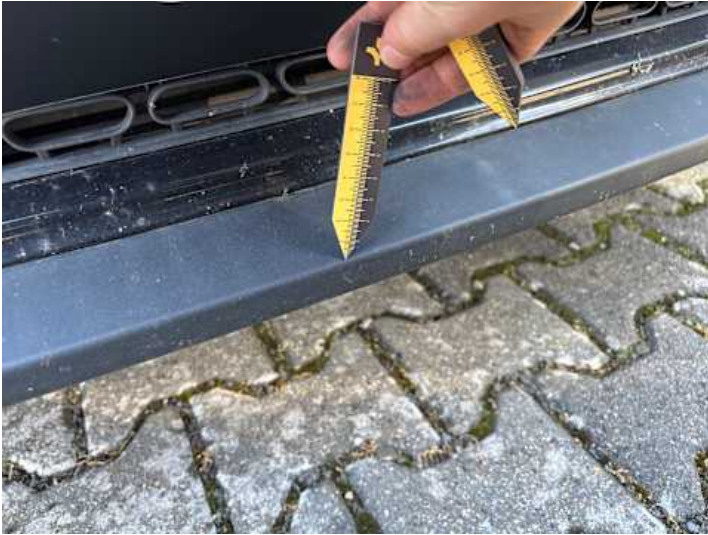
Stoßstange vorne (Kratzer)

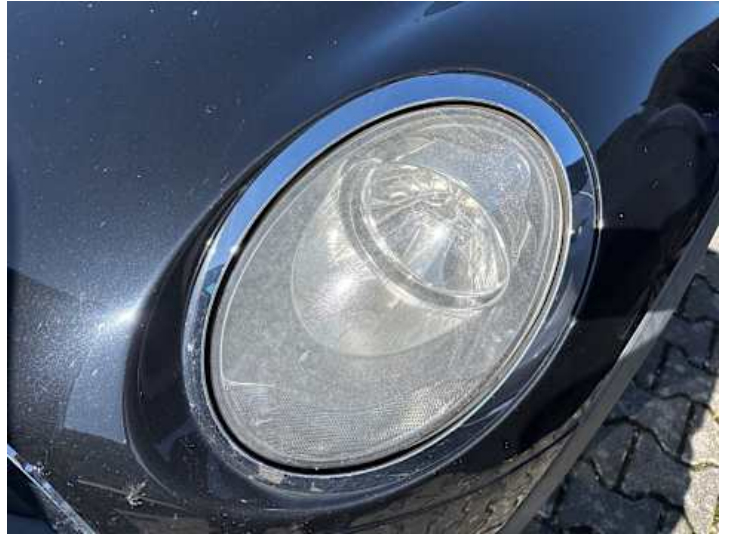
Scheinwerfer (links) (Blind)

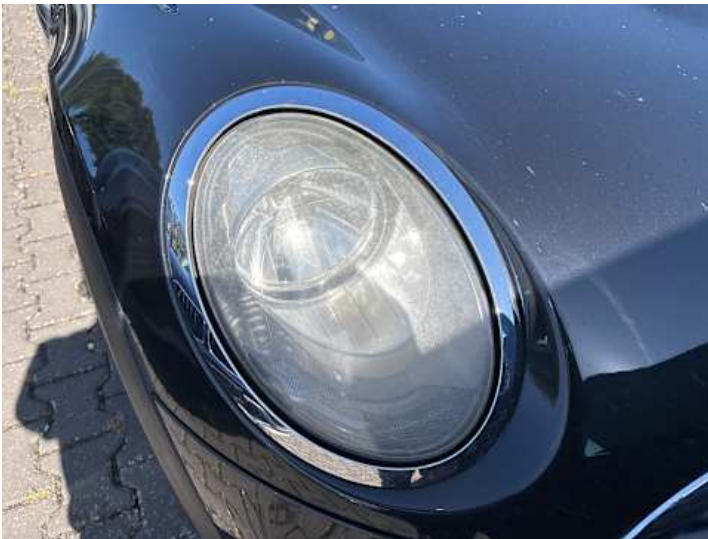
Scheinwerfer (rechts) (Blind)

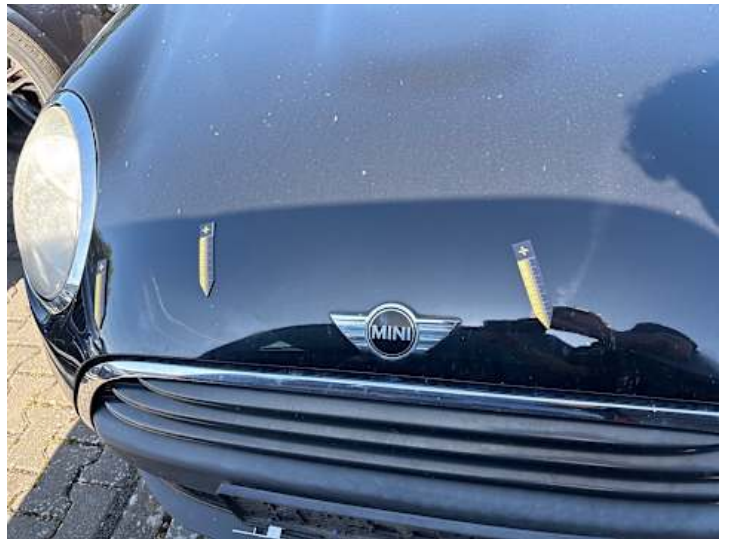
Motorhaube (Delle)

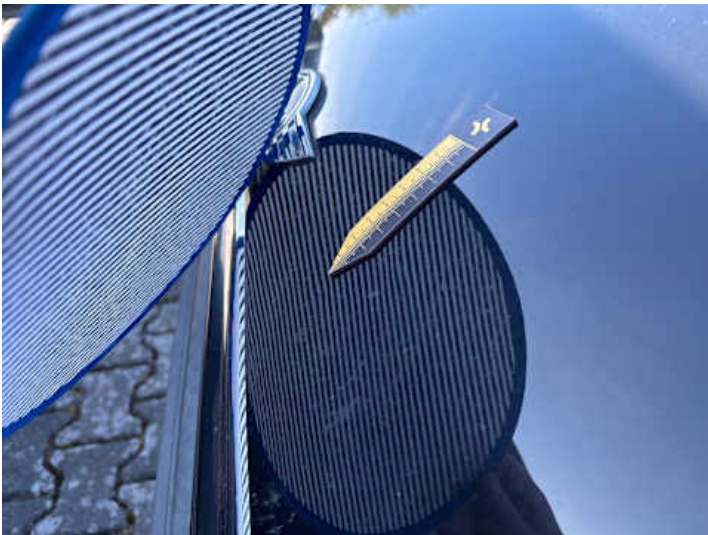
Motorhaube (Delle)

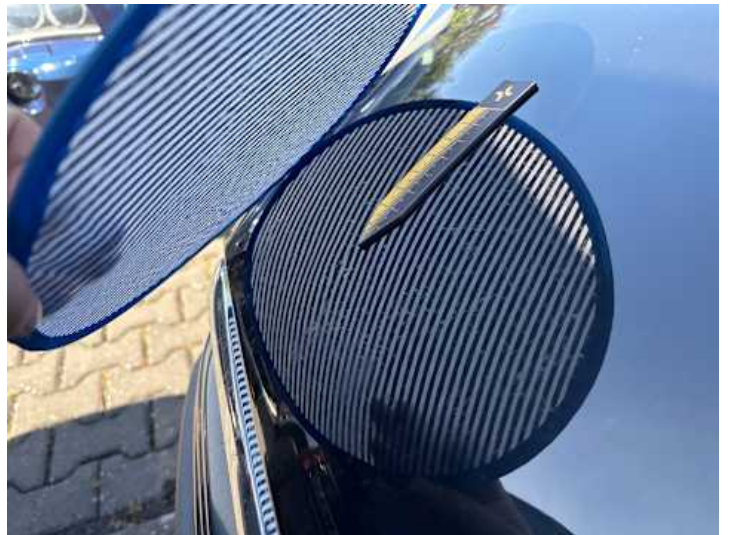
Motorhaube (Delle)

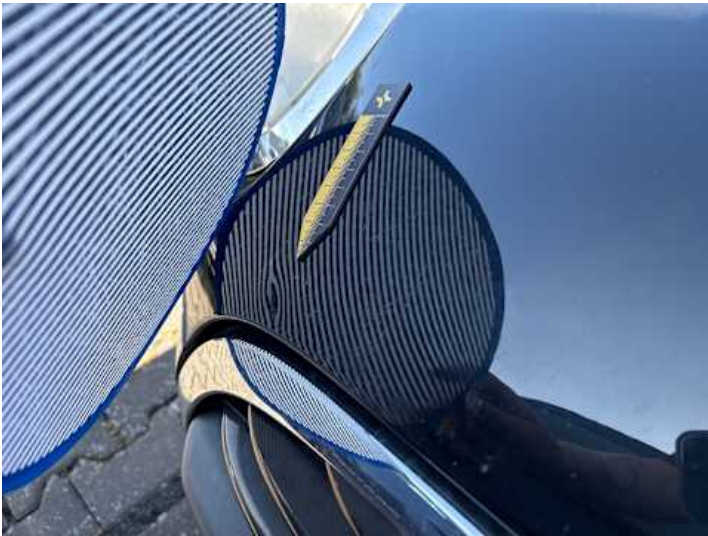
Motorhaube (Delle)

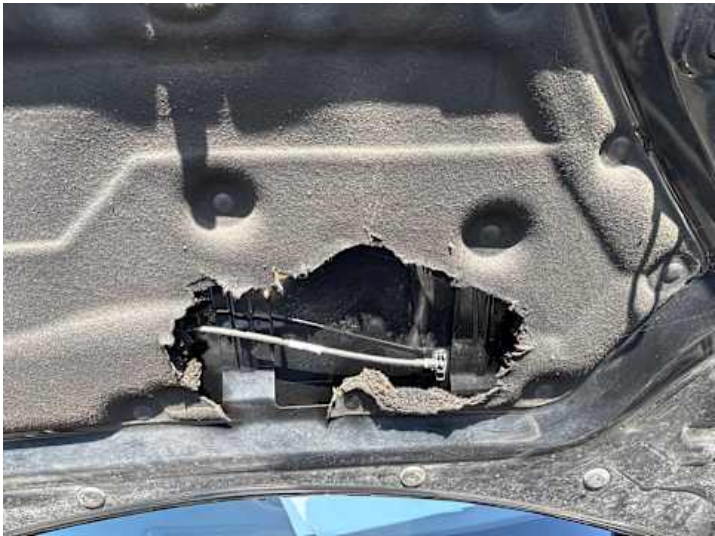
Motorhaube (Anderer Schaden): Marderschaden

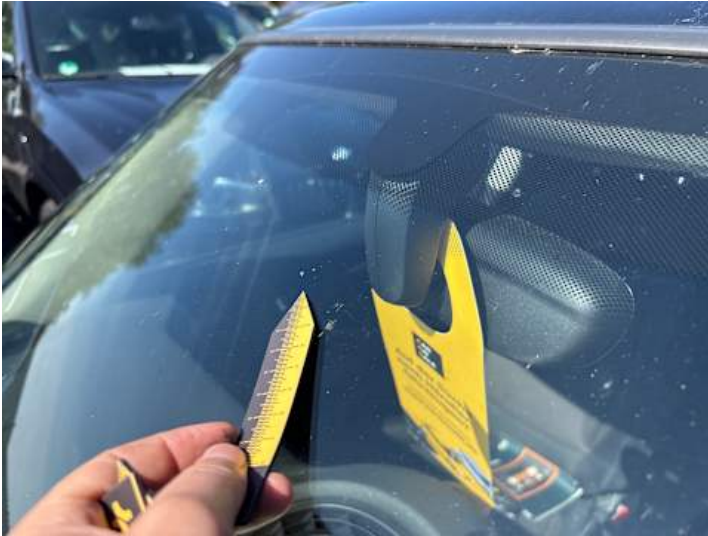
Windschutzscheibe (Steinschlag)

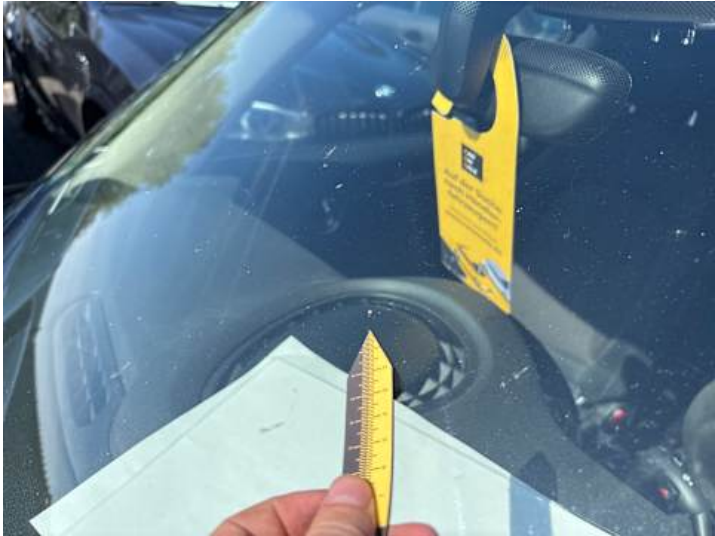
Windschutzscheibe (Steinschlag)

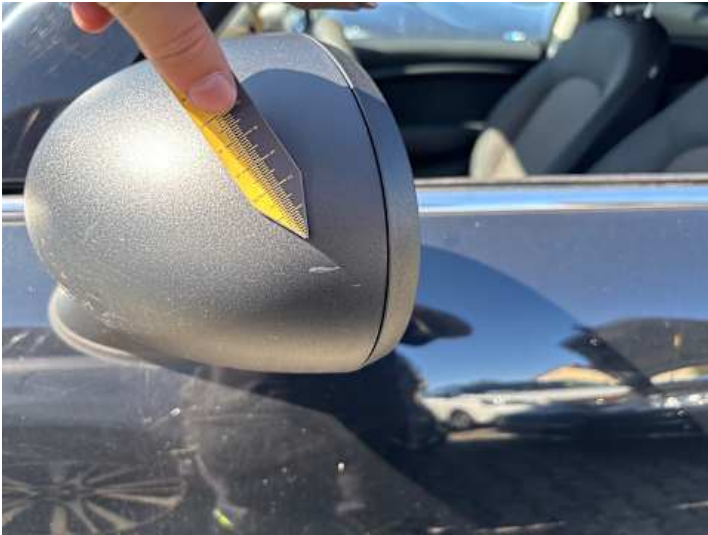
| Fahrzeugteil | Lackschichtdicke (in µm) | Fahrzeugteil | Lackschichtdicke (in µm) |
|---|---|---|---|
| Fahrertür | 200 | Beifahrertür | 180 |

Fahrtür (Kratzer)

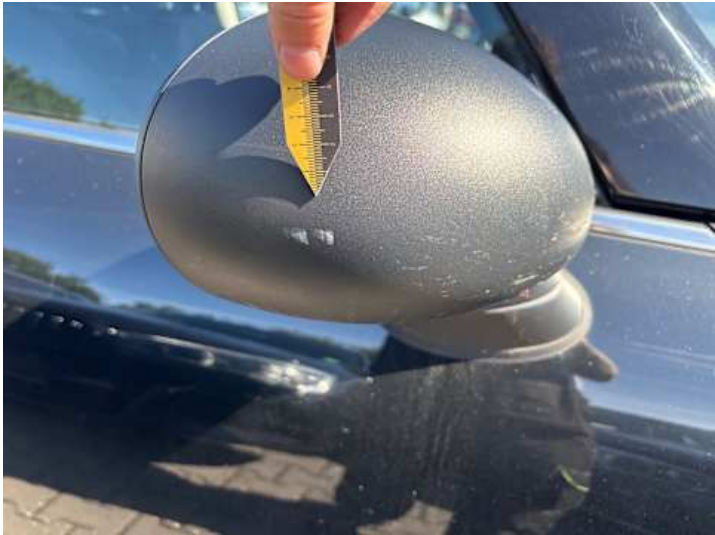
Beifahrtür (Kratzer)

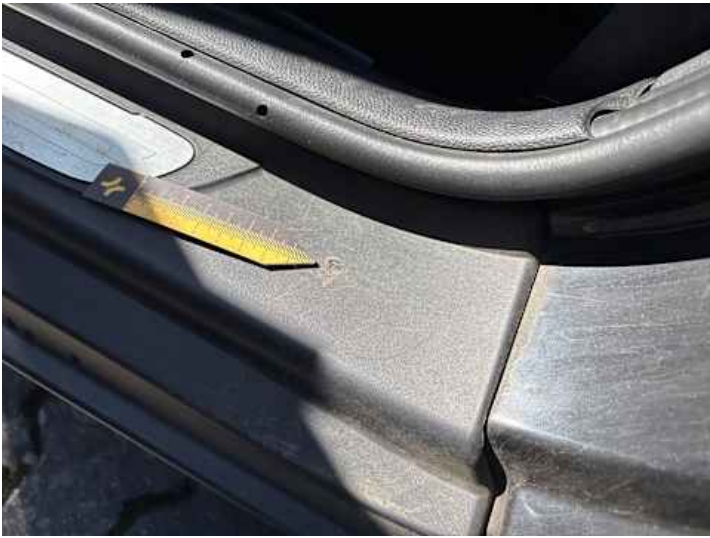
Schweller links (Kratzer)

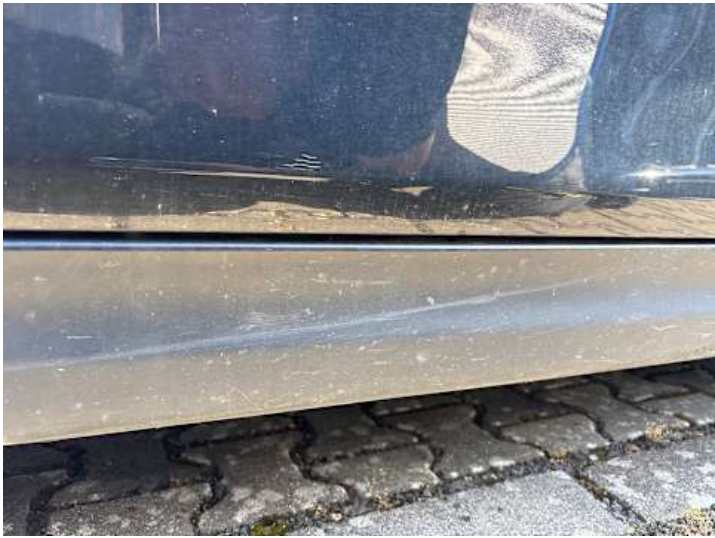
Schweller rechts (Kratzer)

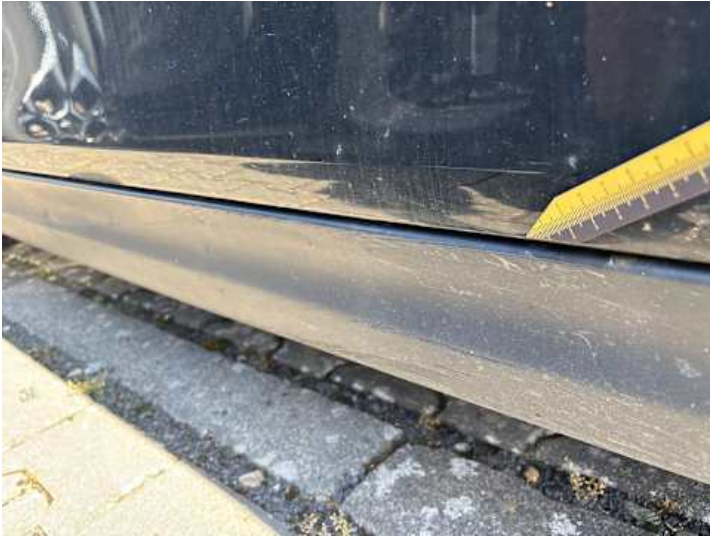
Schweller rechts (Kratzer)

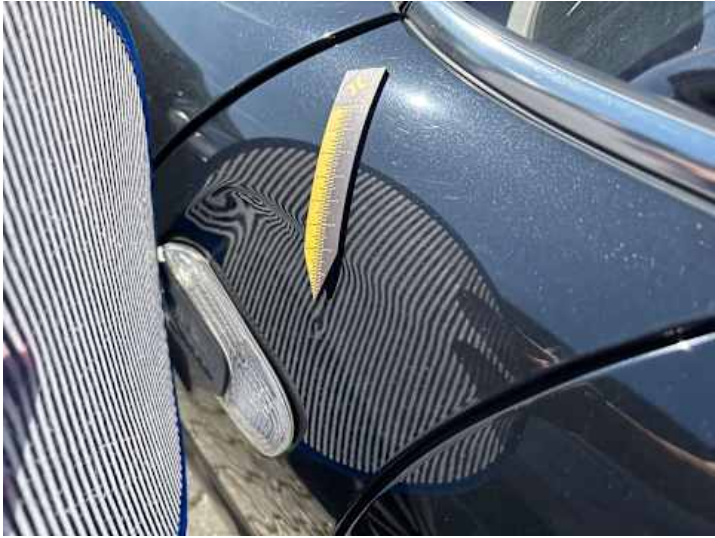
| Fahrzeugteil | Lackschichtdicke (in µm) | Fahrzeugteil | Lackschichtdicke (in µm) |
|---|---|---|---|
| Kotflügel vorne links | 100 | Kotflügel vorne rechts | 150 |

Kotflügel vorne links (Delle, Kratzer)

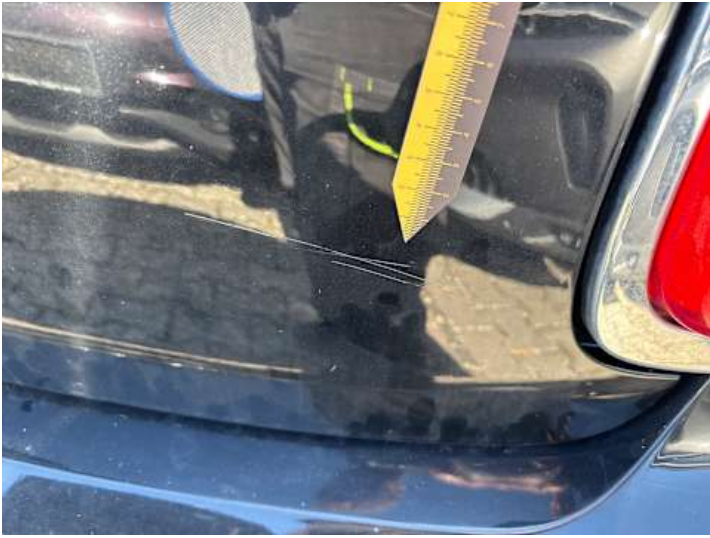
| Fahrzeugteil | Lackschichtdicke (in µm) | Fahrzeugteil | Lackschichtdicke (in µm) |
|---|---|---|---|
| Motorhaube | 110 | Heckklappe | 110 |

Heckklappe (Kratzer)
