## Volkswagen Crafter 50 lang L3

EZ 10/2012 | Andere | Diesel | Schaltgetriebe | 444.980km  
Besteuerung: Regelbesteuert (Deutschland)  
Fahrzeugstandort: 24\*\*\*  
Fahrzeug aufgenommen am: 29.07.2026

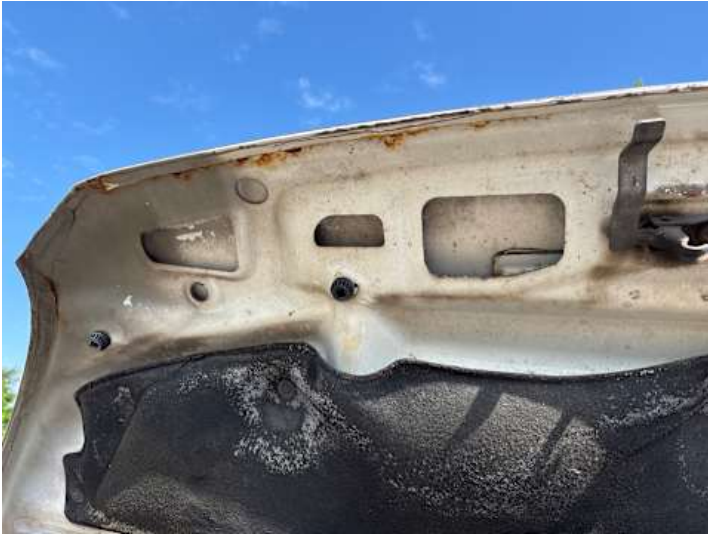
Motorhaube (Rost)

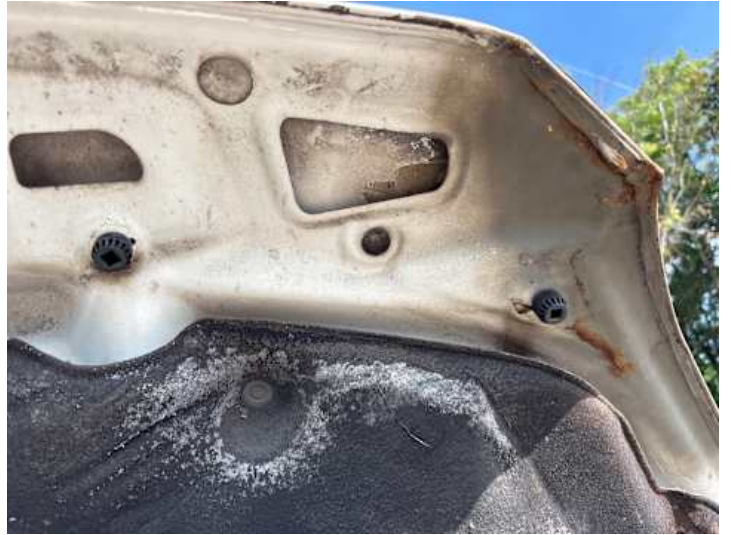
Motorhaube (Rost)

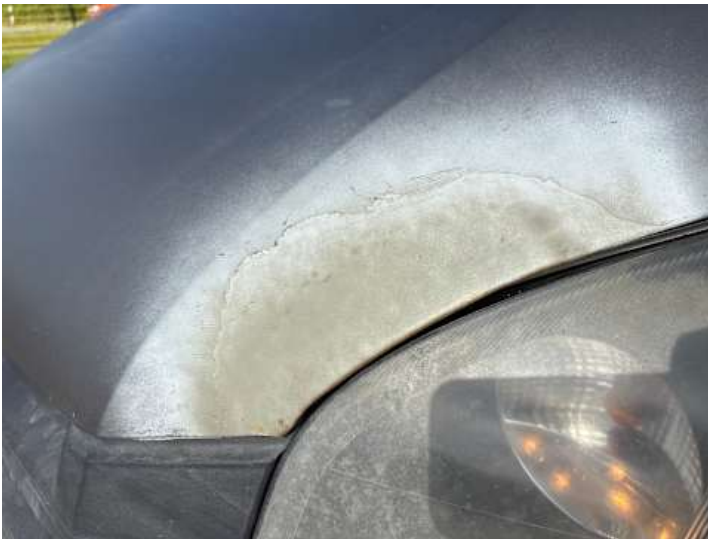
Motorhaube (Lackschaden)

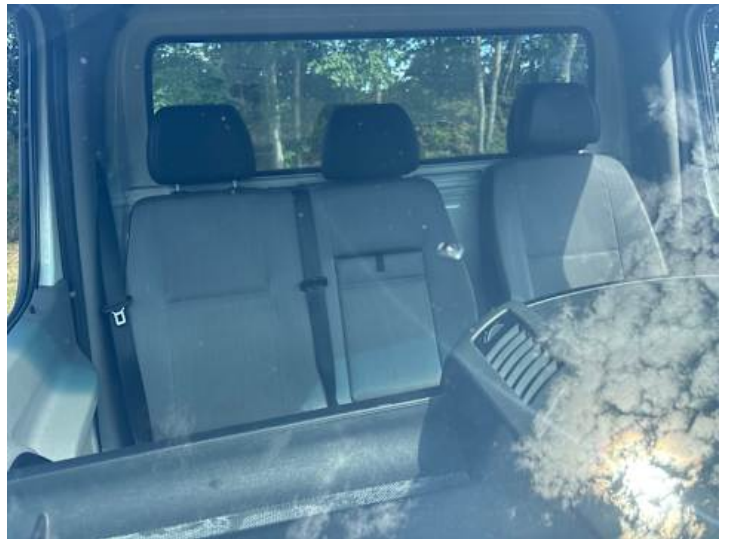
Windschutzscheibe (Steinschlag)

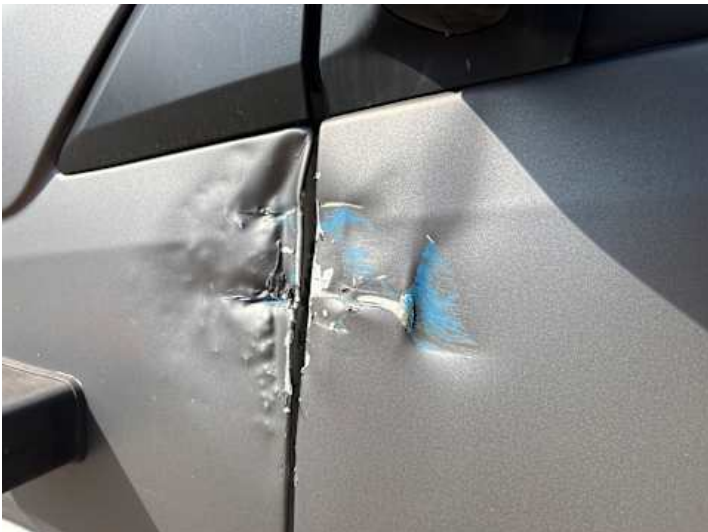
Fahrtür (Kratzer, Delle)

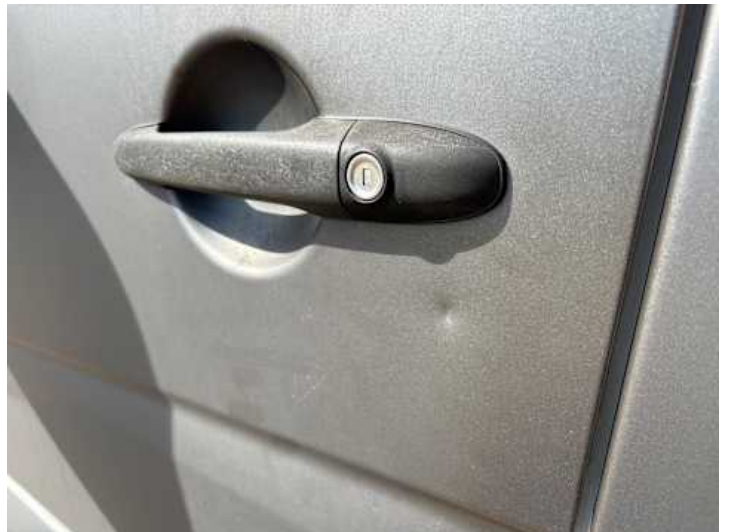
Fahrtür (Kratzer, Delle)

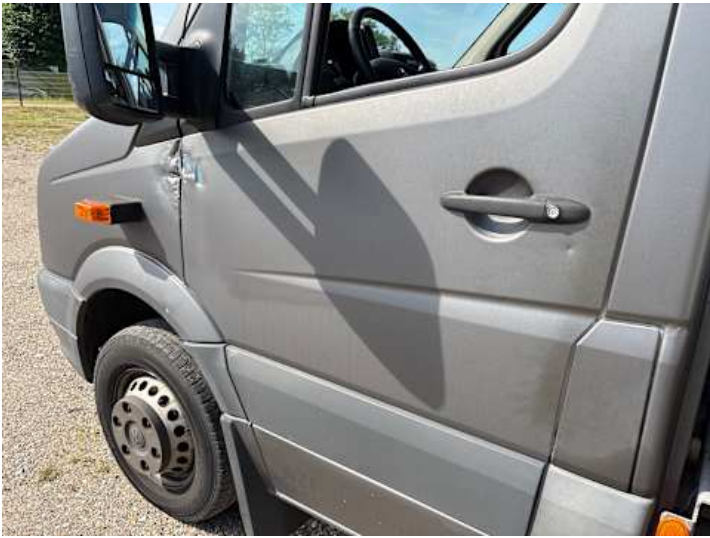
Fahrertür (Kratzer, Delle)

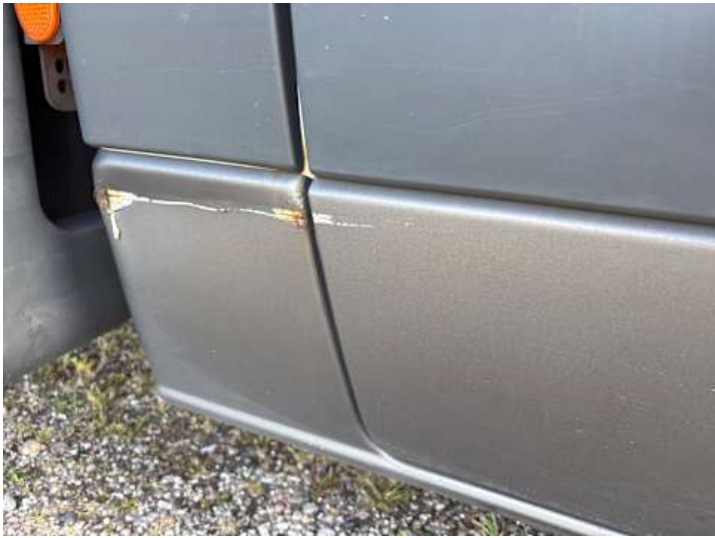
Beifahrertür (Kratzer, Verformung)

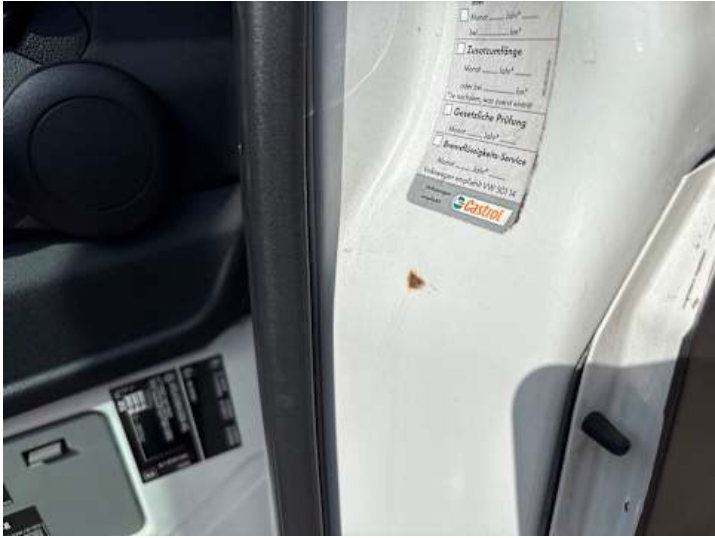
Schweller links (Rost)

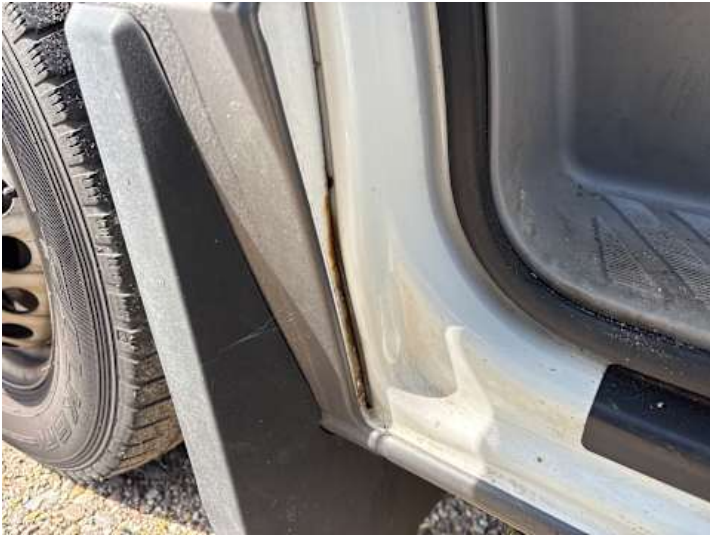
Schweller links (Rost)

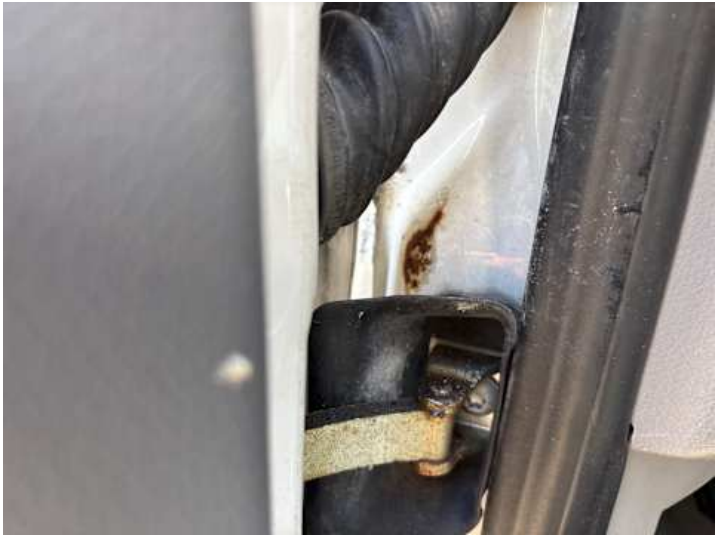
Schweller links (Rost)

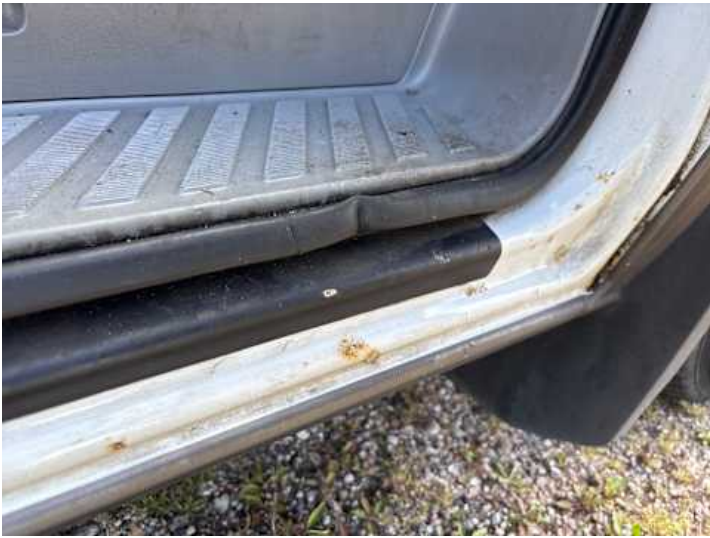
Schweller rechts (Rost)

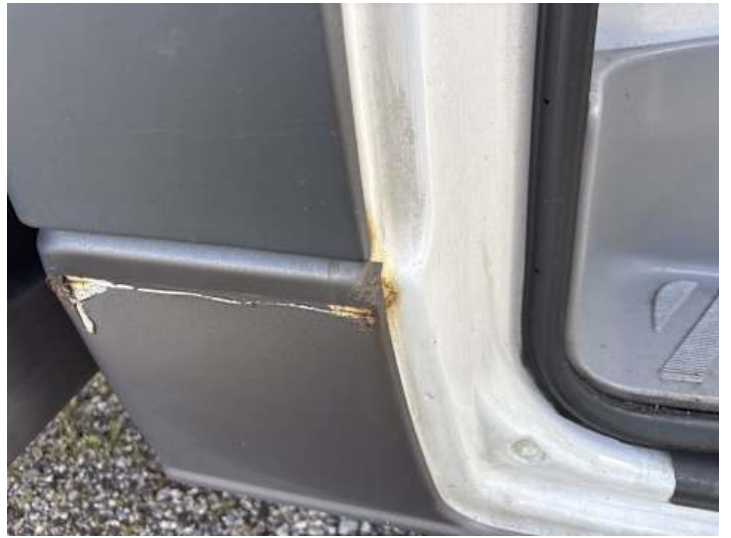
Schweller rechts (Rost)

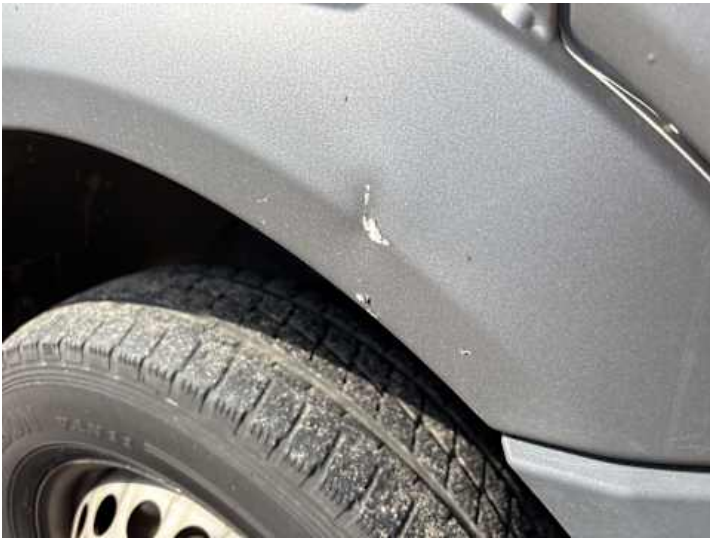
Kotflügel vorne links (Kratzer, Verformung)

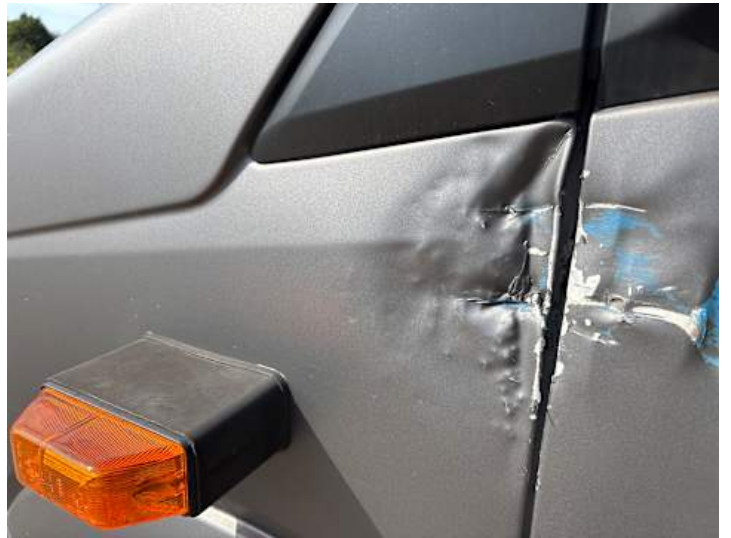
Kotflügel vorne links (Kratzer, Verformung)

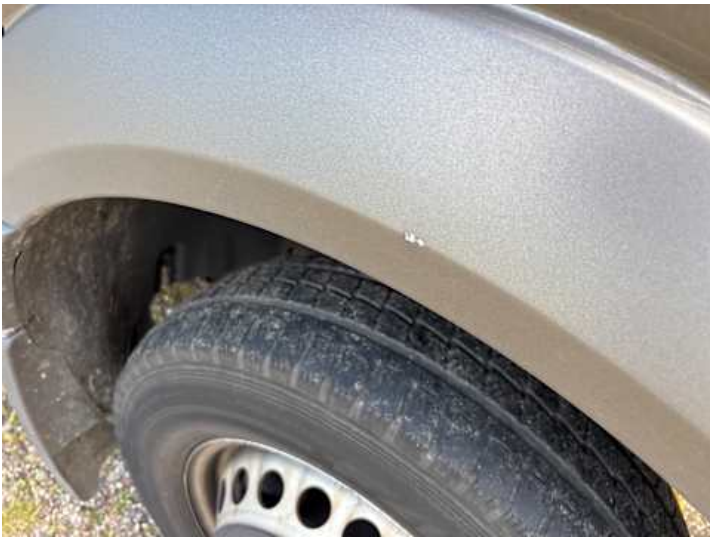
| Fahrzeugteil | Lackschichtdicke (in µm) | Fahrzeugteil | Lackschichtdicke (in µm) |
|---|---|---|---|
| Kotflügel vorne links | 250 | Kotflügel vorne rechts | 585 |

Kotflügel vorne rechts (Kratzer)

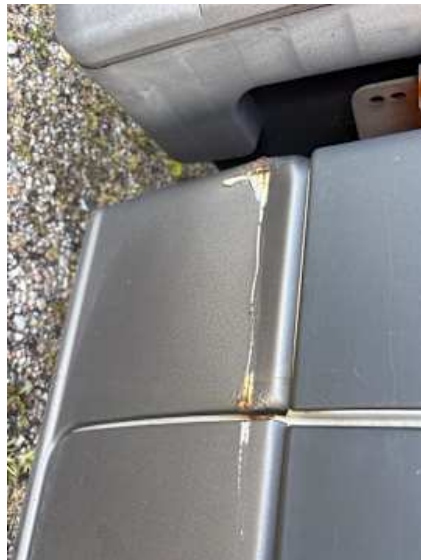
Seitenteil hinten rechts (Verformung, Kratzer, Rost)

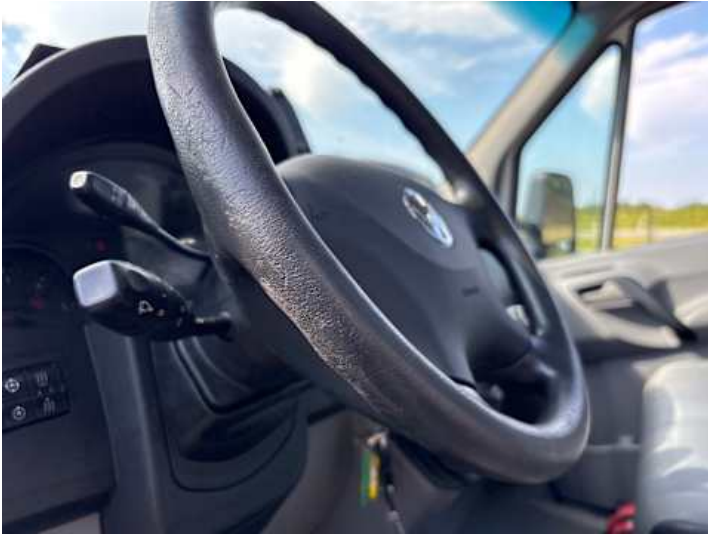
Innenraum (Diverse Schäden)

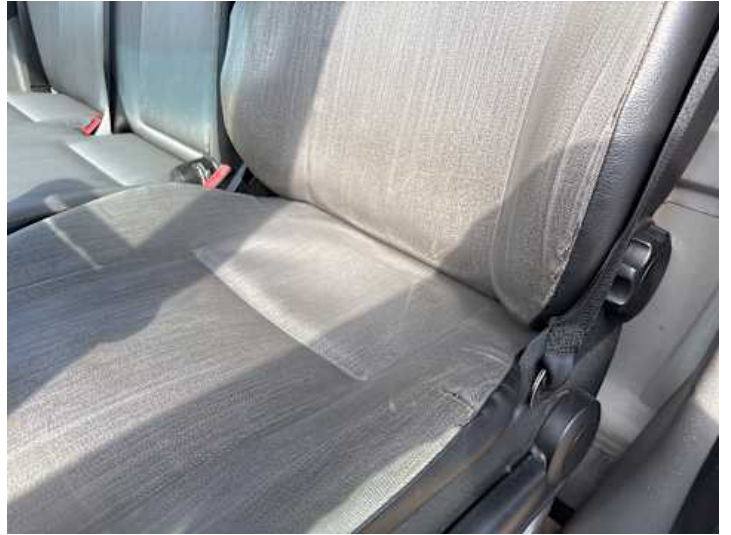
Innenraum (Diverse Schäden)
