## Ford Focus Trend

EZ 08/2014 | Limousine | Benzin | Schaltgetriebe | 175.496km

Fahrzeug aufgenommen am: 29.07.2026

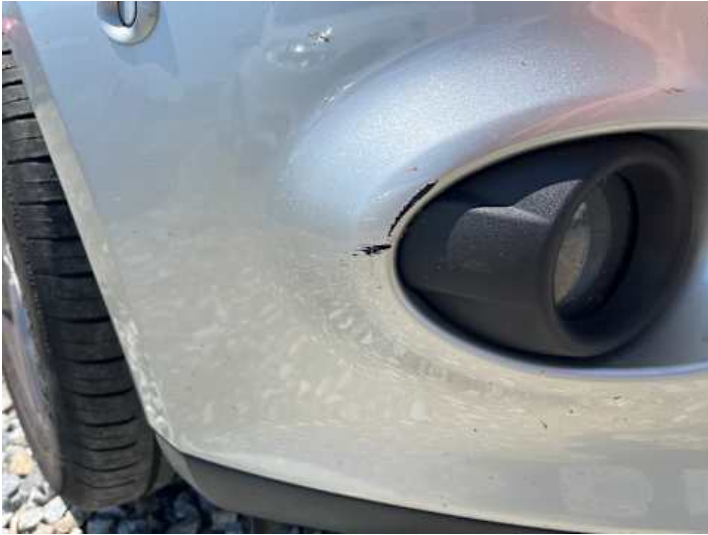
Stoßstange vorne (Lackschaden)

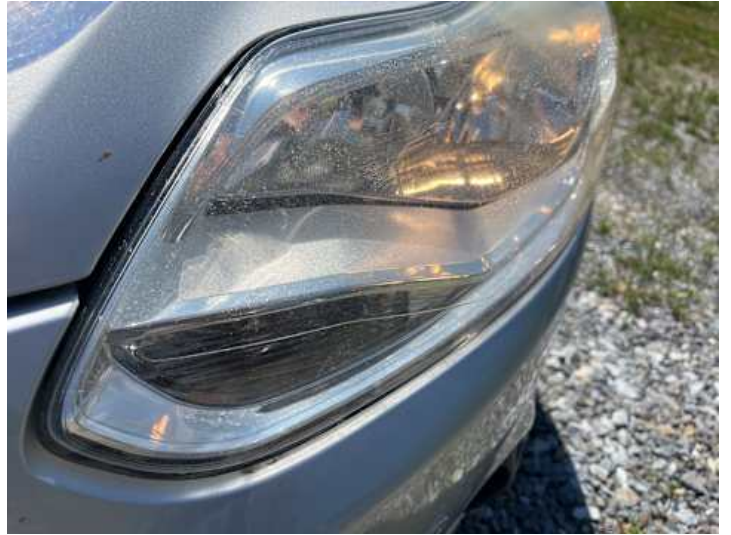
Scheinwerfer (links) (Blind)

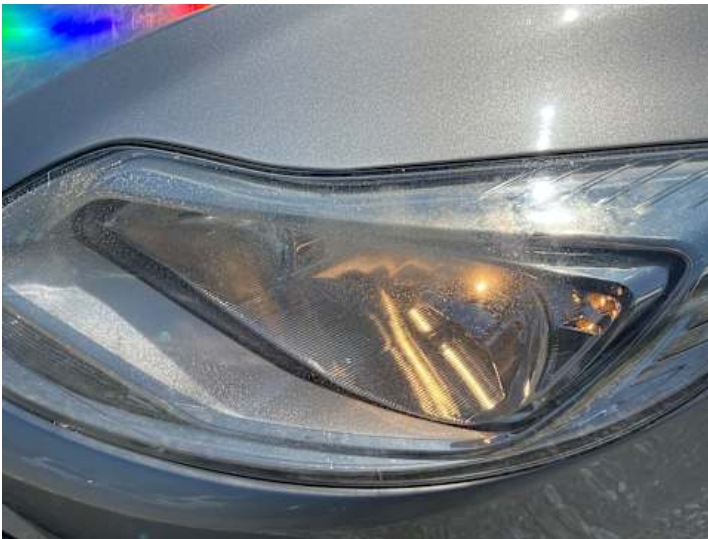
Scheinwerfer (links) (Blind)

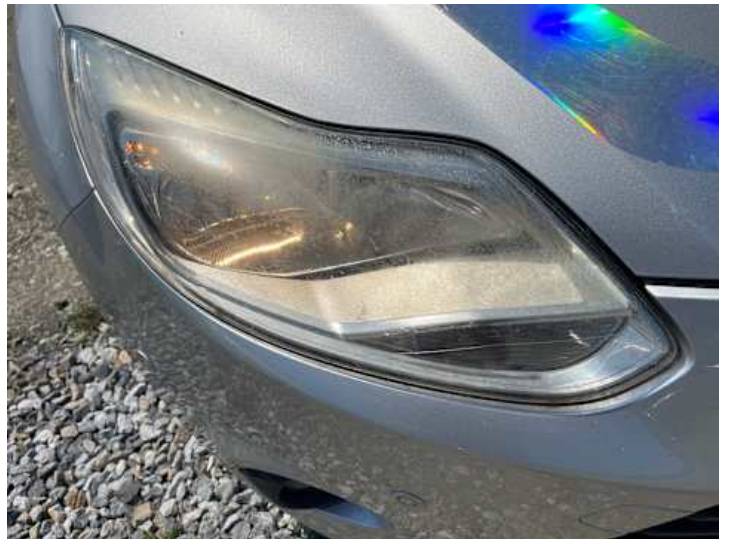
Scheinwerfer (rechts) (Blind)

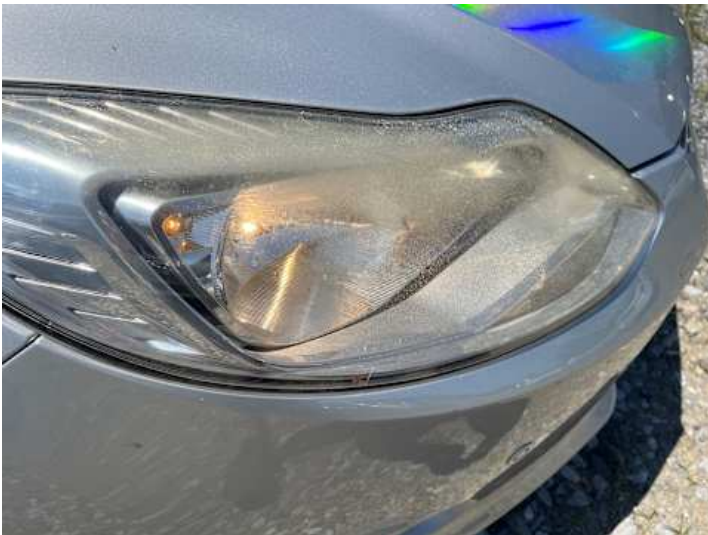
Scheinwerfer (rechts) (Blind)

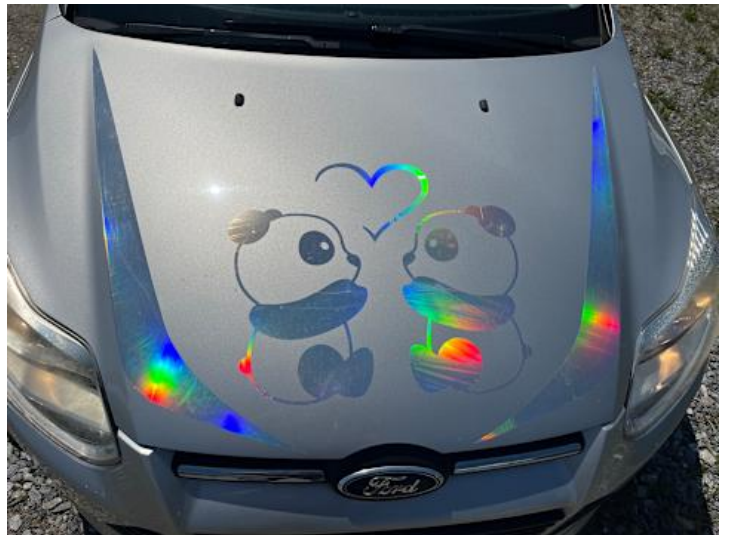
Motorhaube (Anderer Schaden): Beklebt

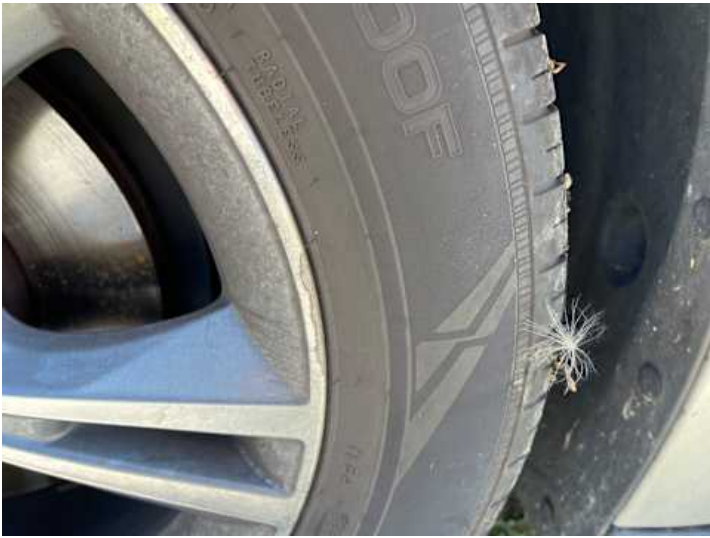
Rad (Kerben)

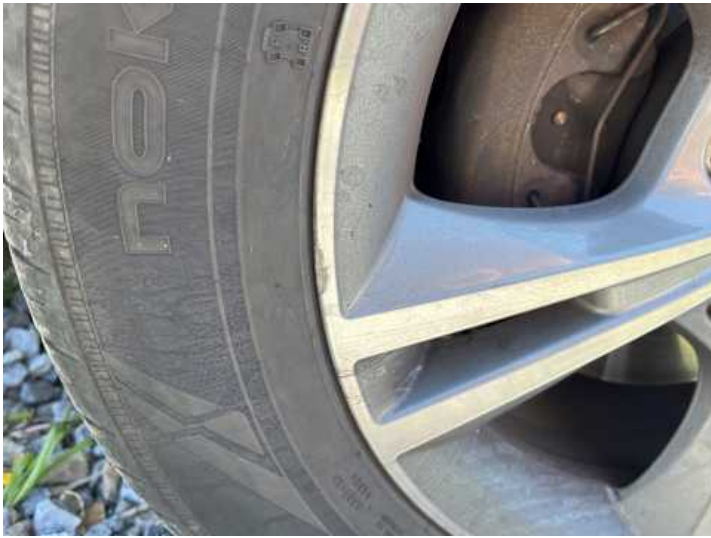
Rad (Kerben)

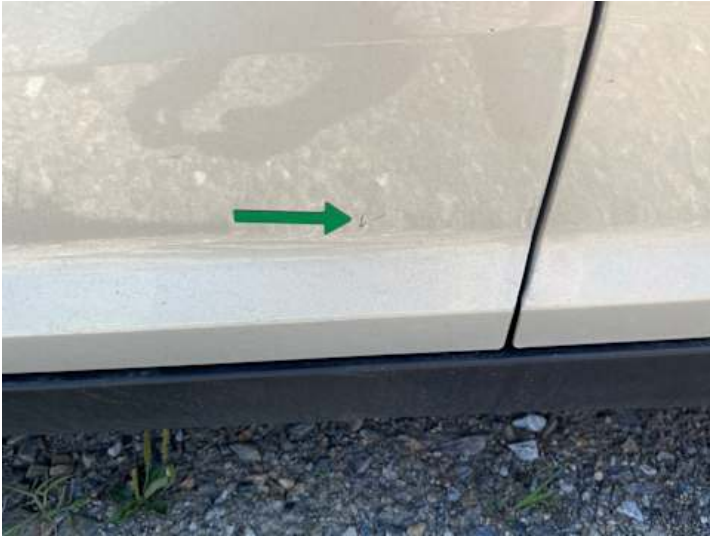
Fahrtür (Kratzer)

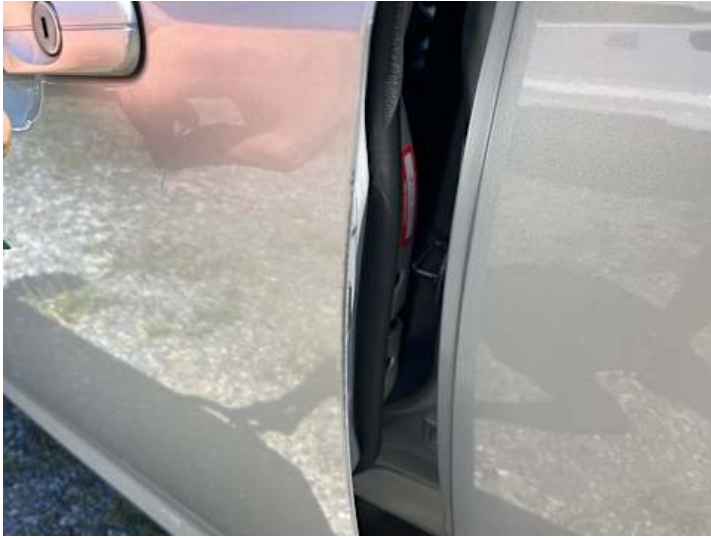
Fahrtür (Lackschaden)

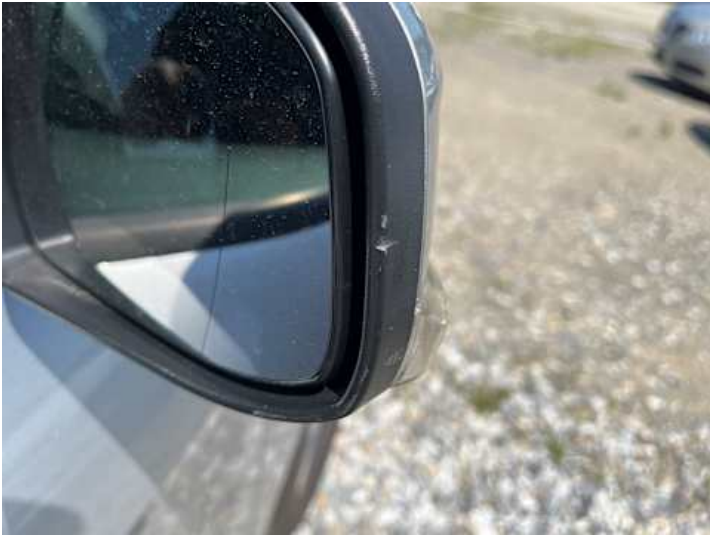
Beifahrtür (Kratzer)

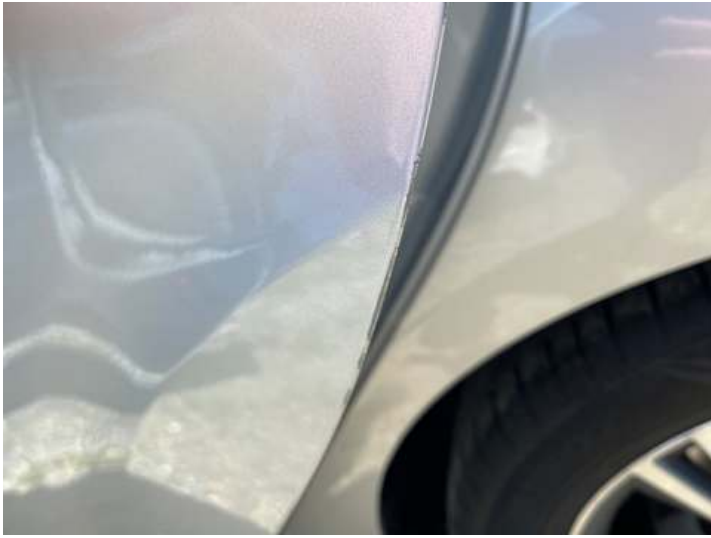
Türe hinten links (Lackschaden)

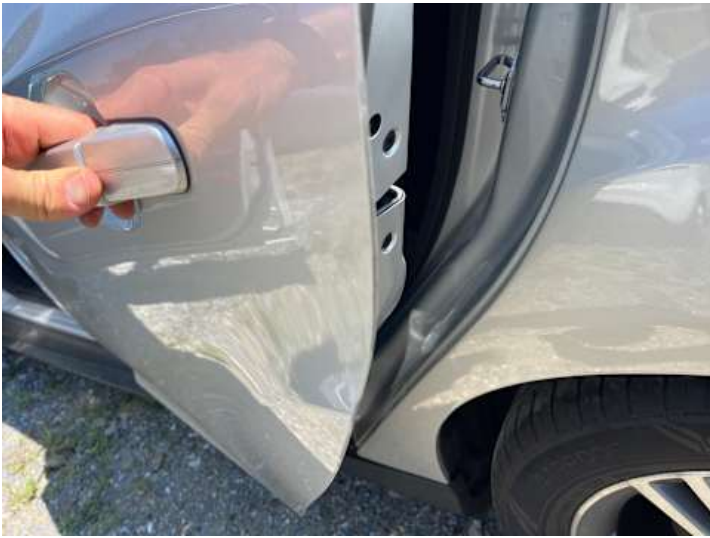
Türe hinten links (Lackschaden)

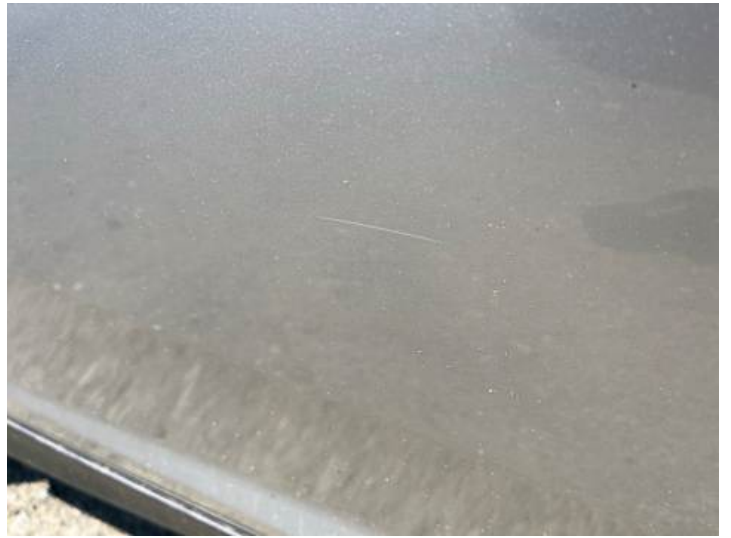
Türe hinten rechts (Kratzer)

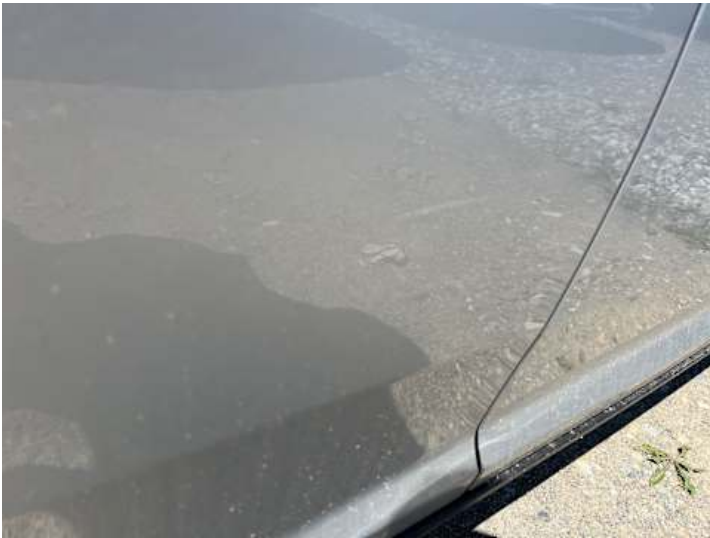
Türe hinten rechts (Kratzer)

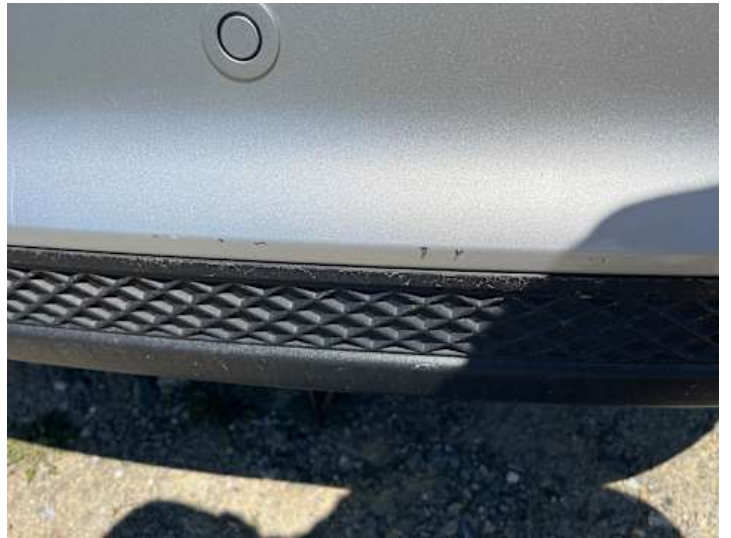
Stoßstange hinten (Lackschaden)

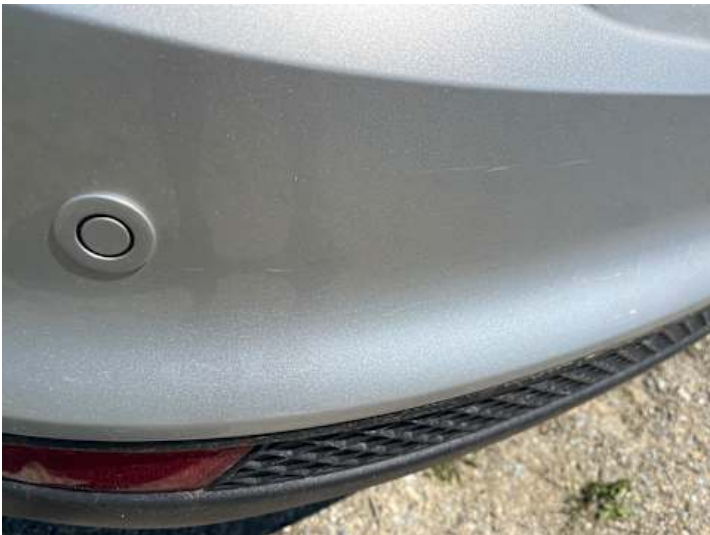
Stoßstange hinten (Kratzer)

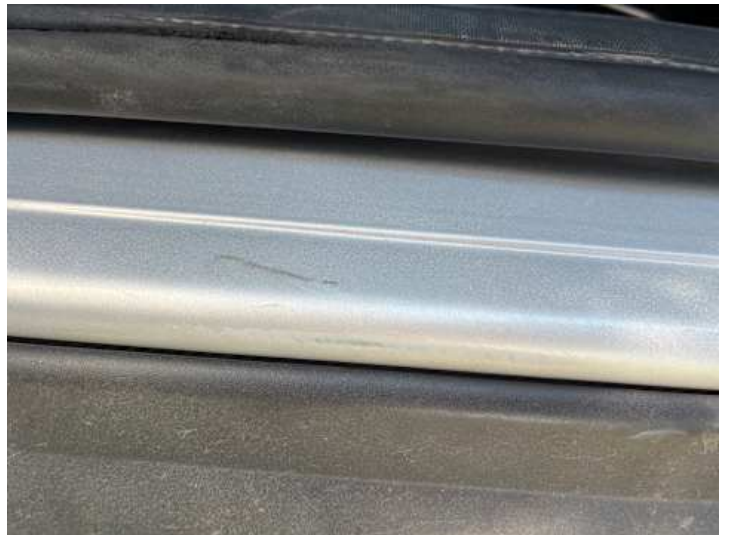
Schweller links (Kratzer)

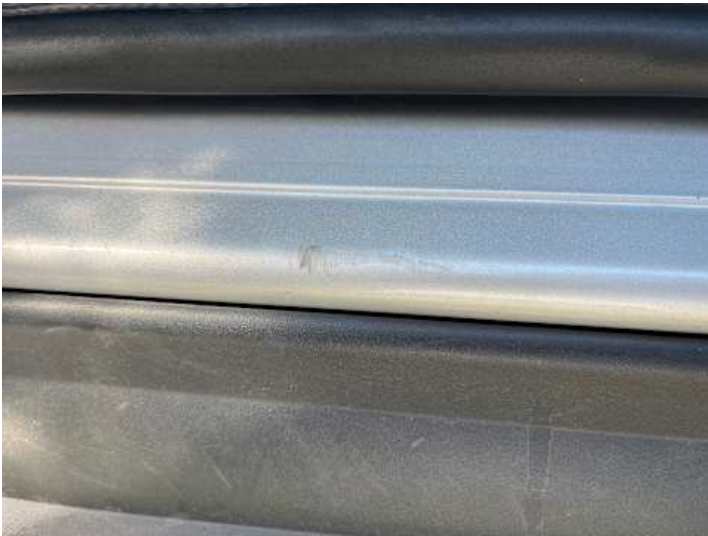
Schweller links (Kratzer)

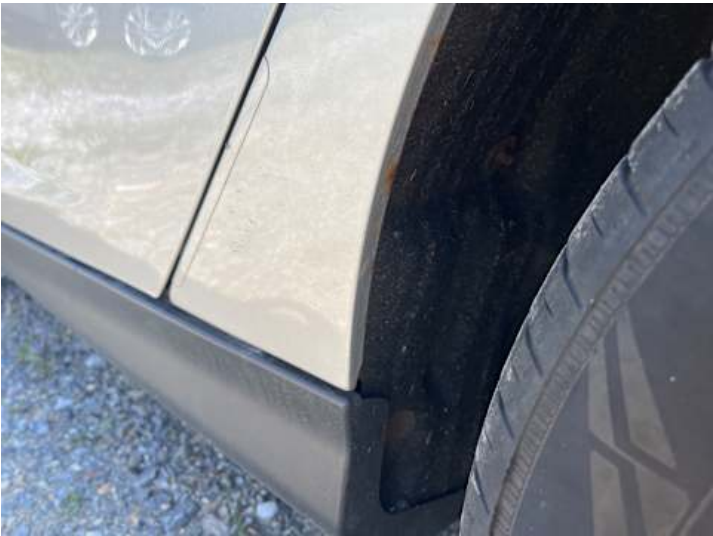
| Fahrzeugteil | Lackschichtdicke (in µm) | Fahrzeugteil | Lackschichtdicke (in µm) |
|---|---|---|---|
| Seitenteil hinten links | 200 | Seitenteil hinten rechts | 130 |

Seitenteil hinten links (Rost)

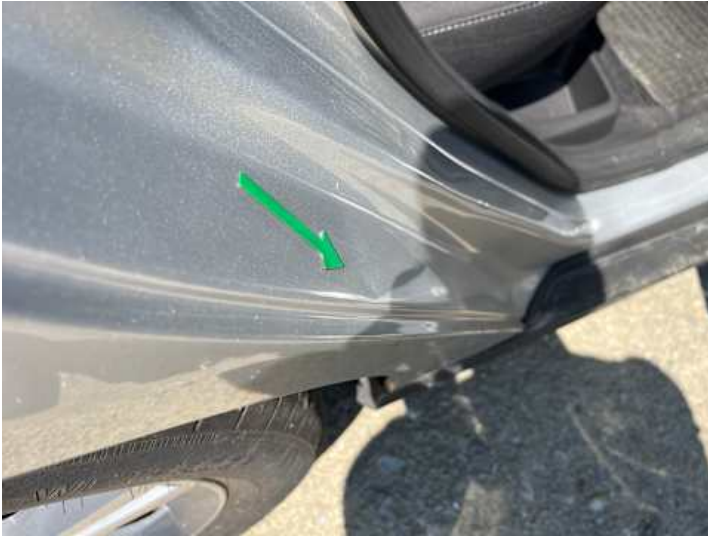
Seitenteil hinten rechts (Delle)

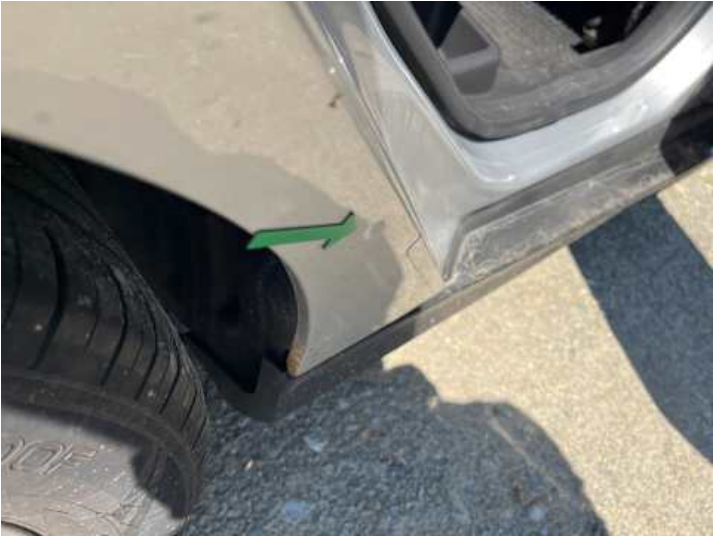
Seitenteil hinten rechts (Delle)

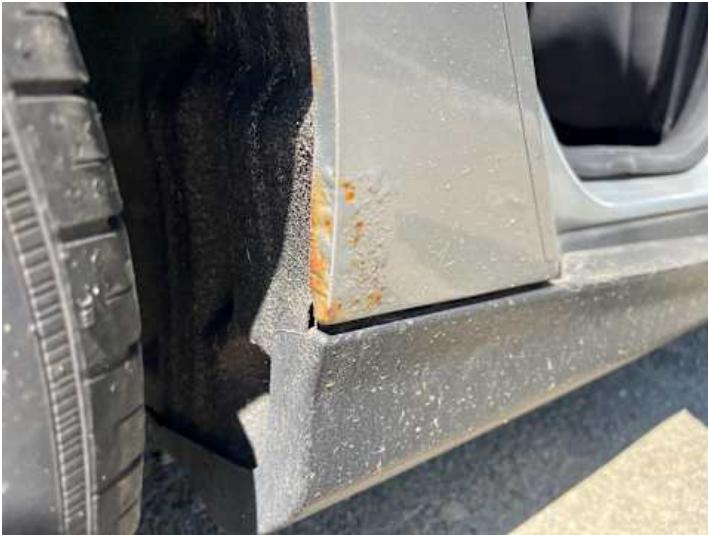
Seitenteil hinten rechts (Rost)

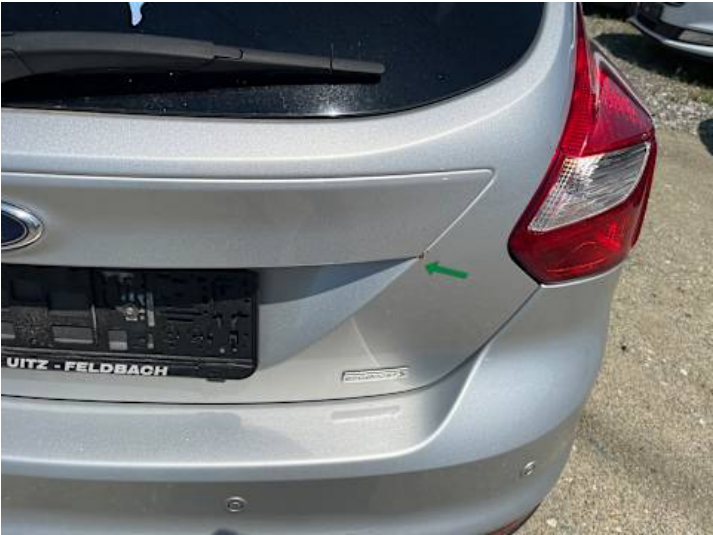
Heckklappe (Rost)

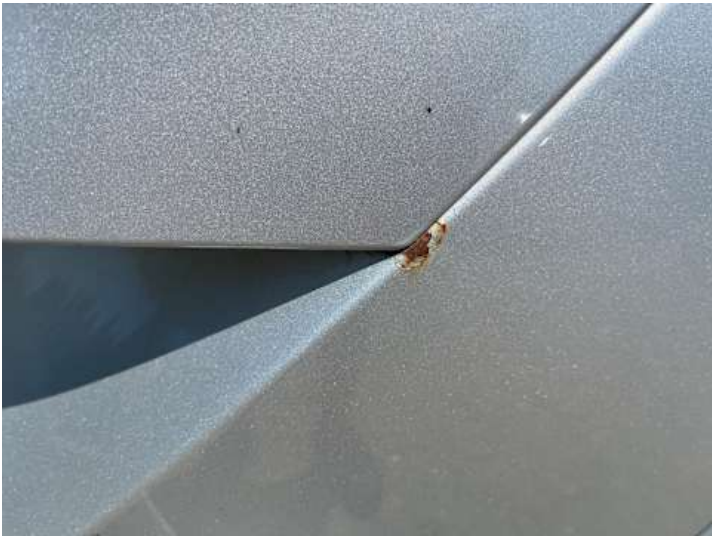
Heckklappe (Rost)
