## Skoda Octavia Ambition

EZ 07/2013 | Kombi | Benzin | Schaltgetriebe | 246.393km

Fahrzeug aufgenommen am: 28.07.2026

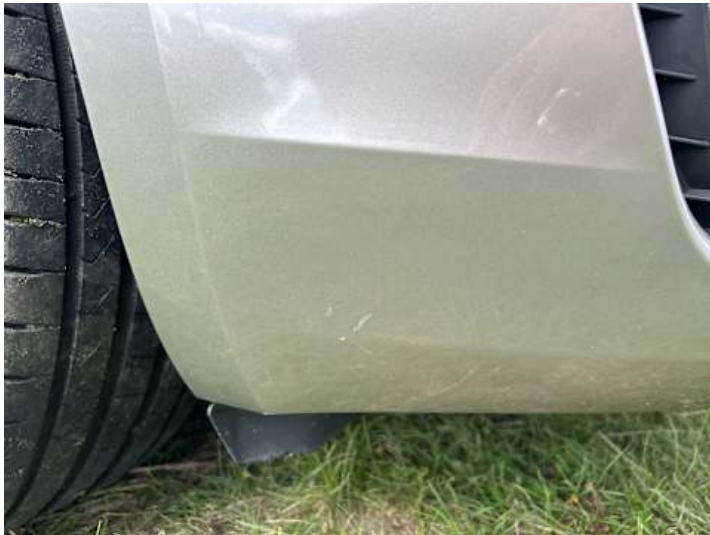
Stoßstange vorne (Kratzer)

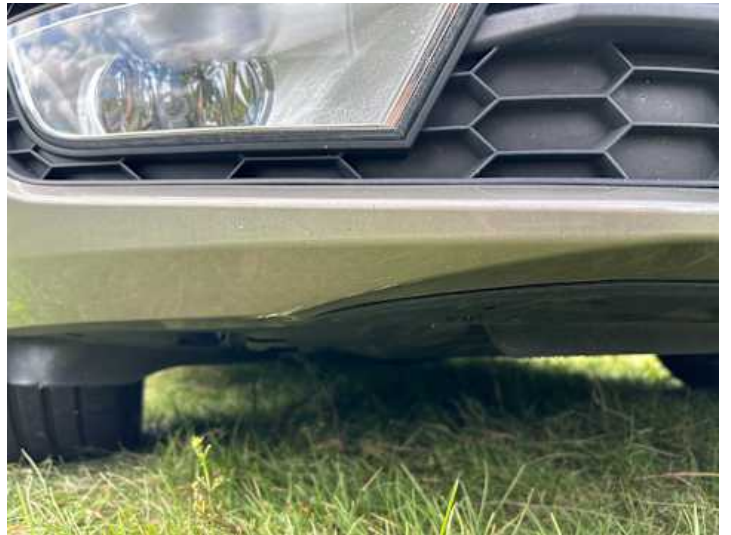
Stoßstange vorne (Kratzer)

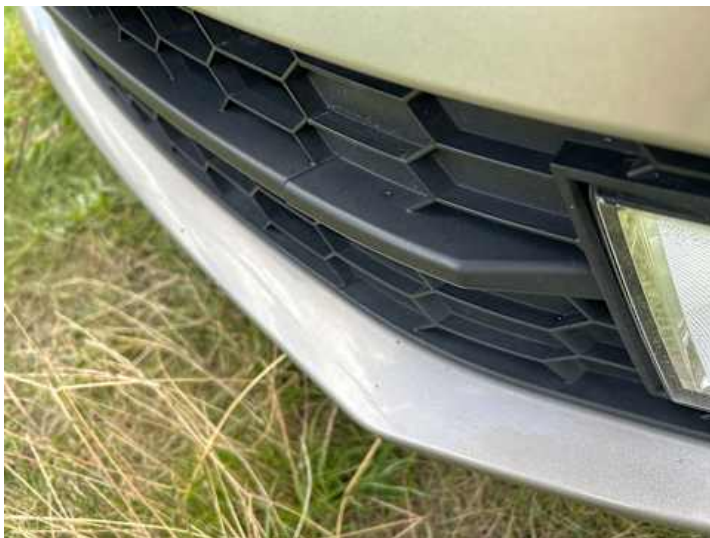
Stoßstange vorne (Kratzer)

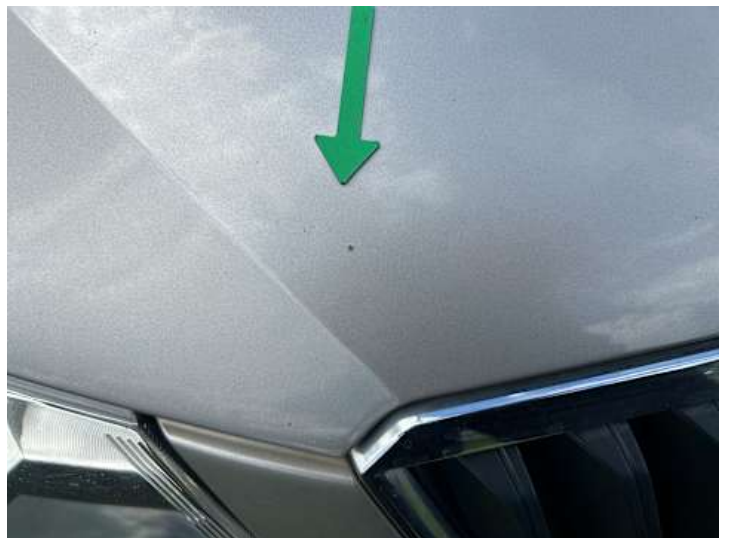
Motorhaube (Steinschlag)

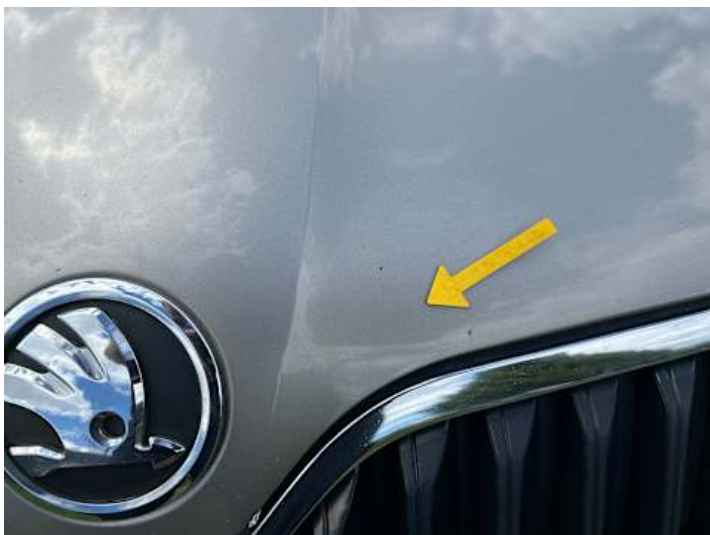
Motorhaube (Steinschlag)

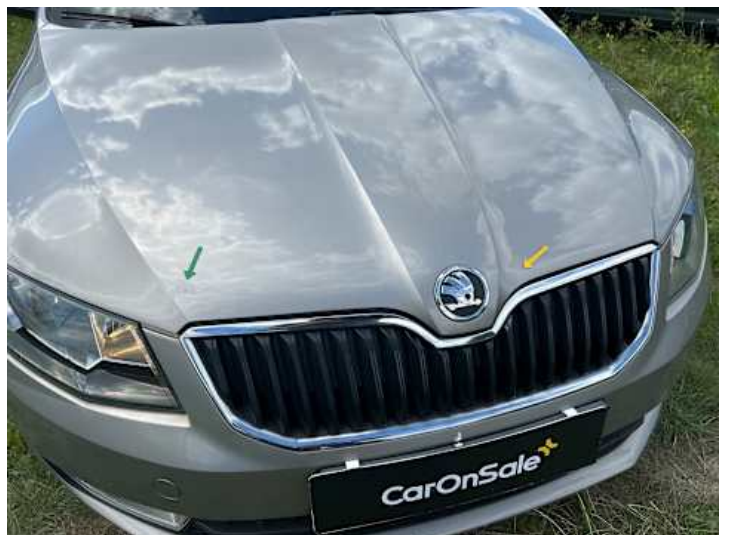
Motorhaube (Steinschlag)

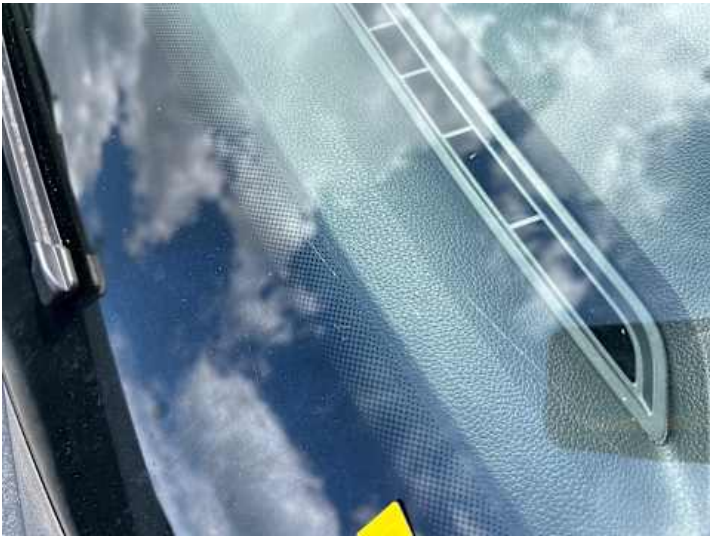
Windschutzscheibe (Steinschlag, Kratzer)

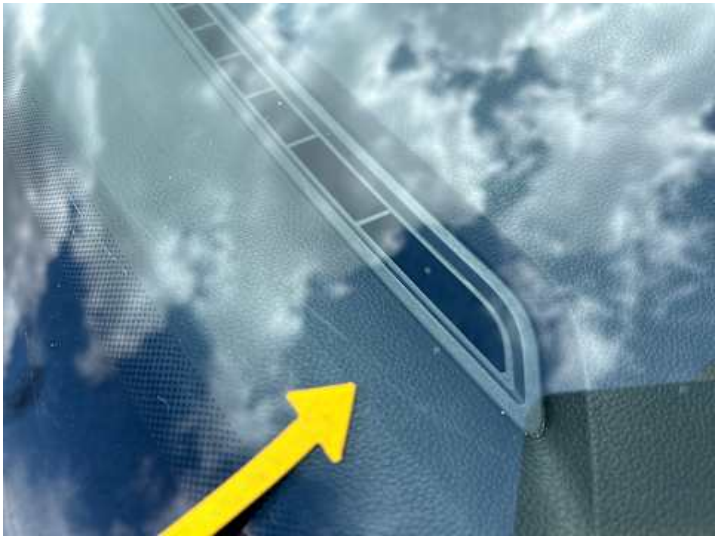
Windschutzscheibe (Steinschlag, Kratzer)

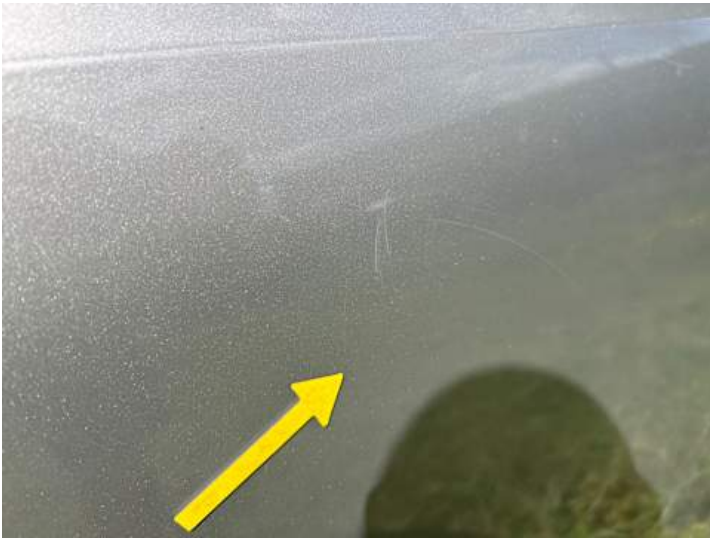
Beifahrertür (Kratzer)

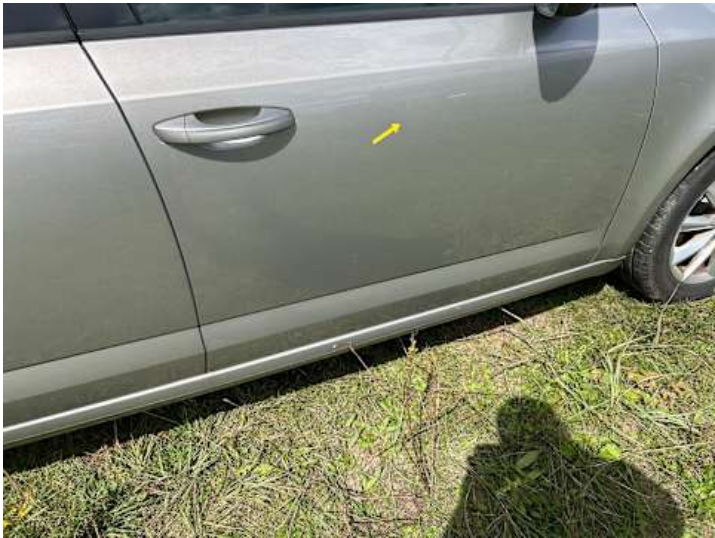
Beifahrertür (Kratzer)

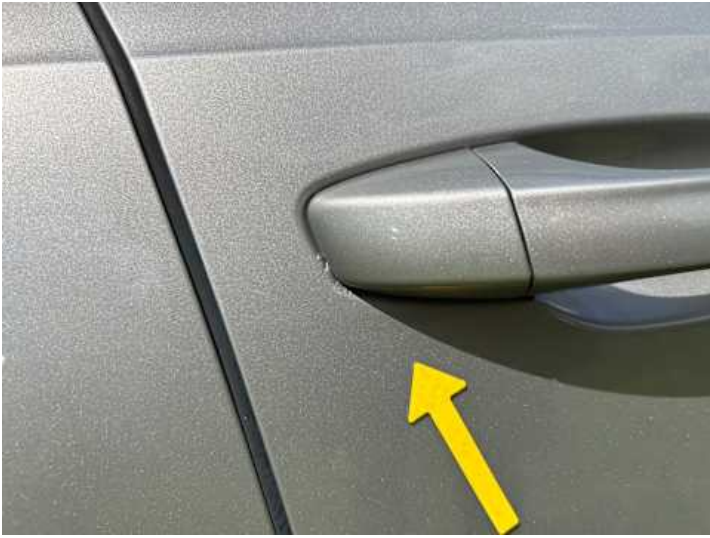
Beifahrertür (Rost)

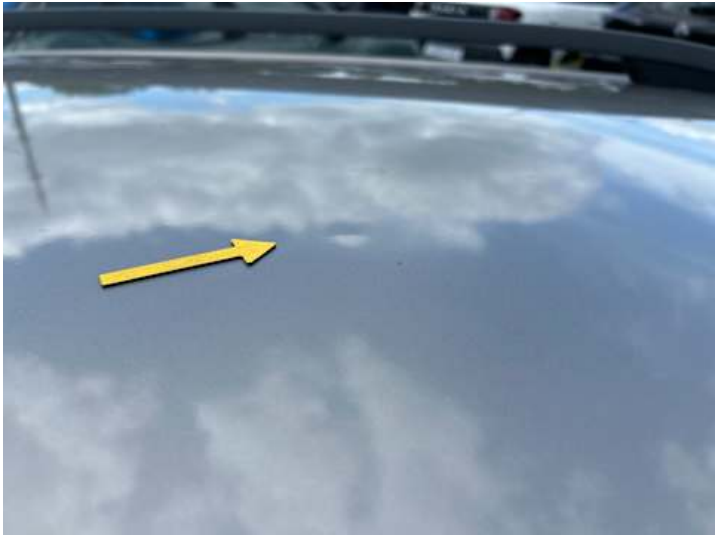
Dach (Delle)

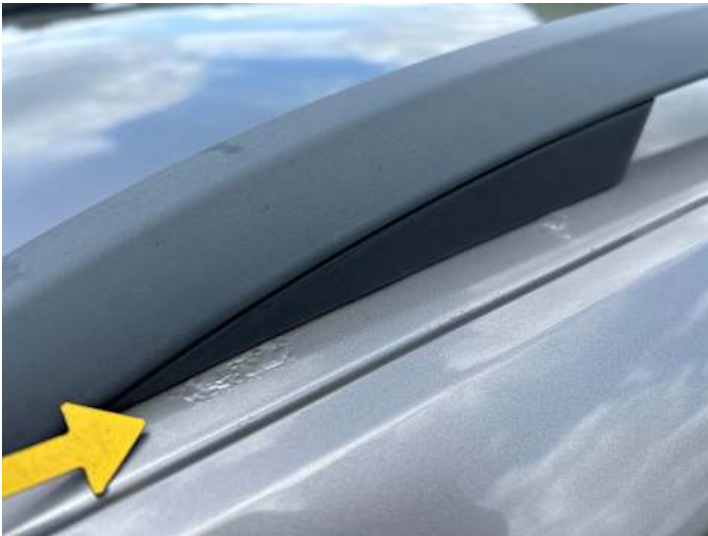
Dach (Rost)

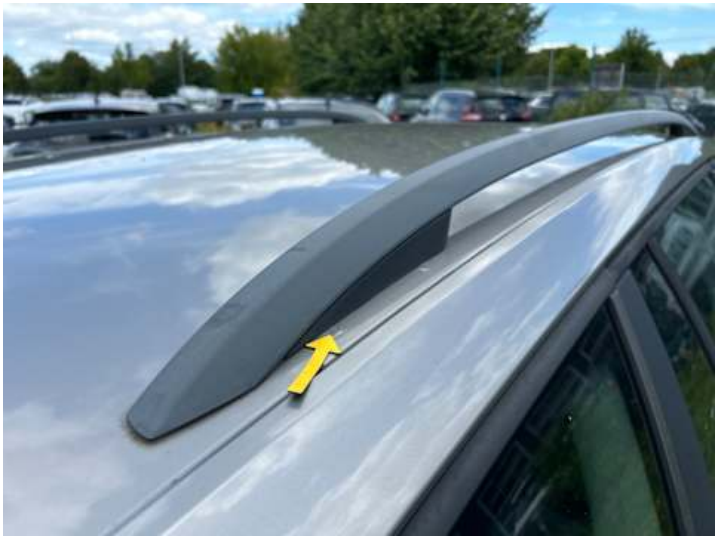
Dach (Ausgeblichen/Matt)

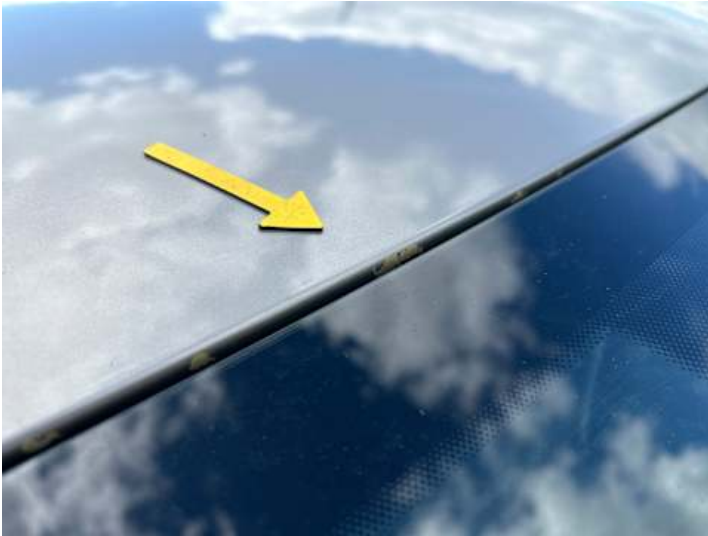
Dach (Lackschaden, Steinschlag)

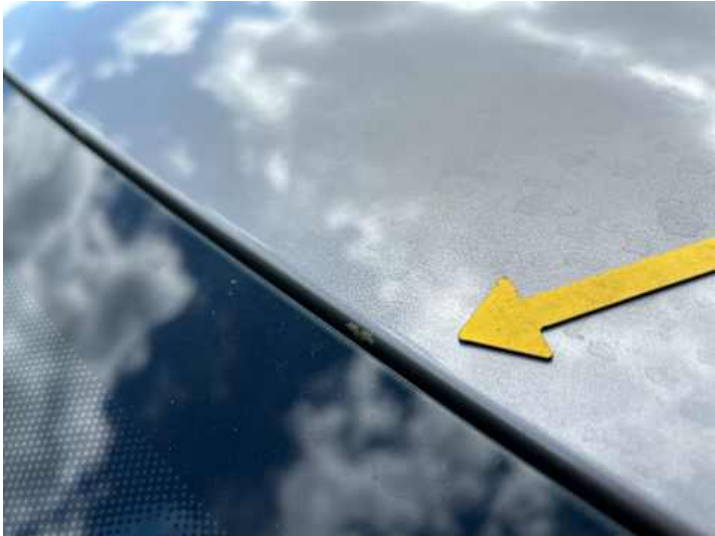
Dach (Lackschaden, Steinschlag)

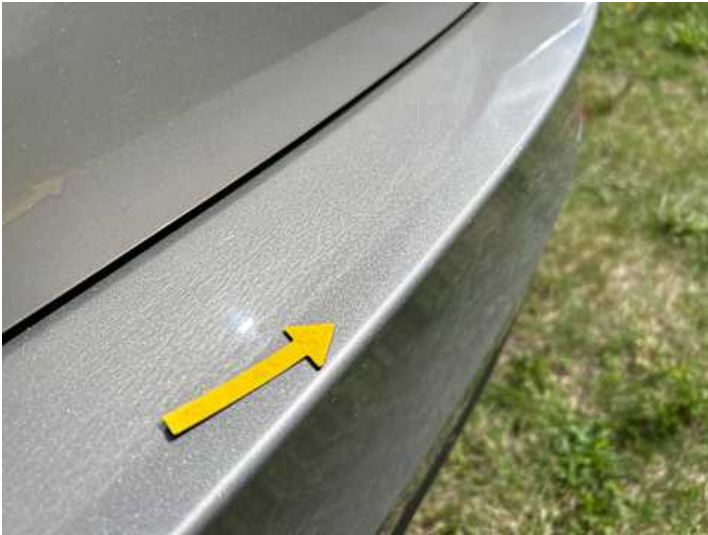
Stoßstange hinten (Kratzer)

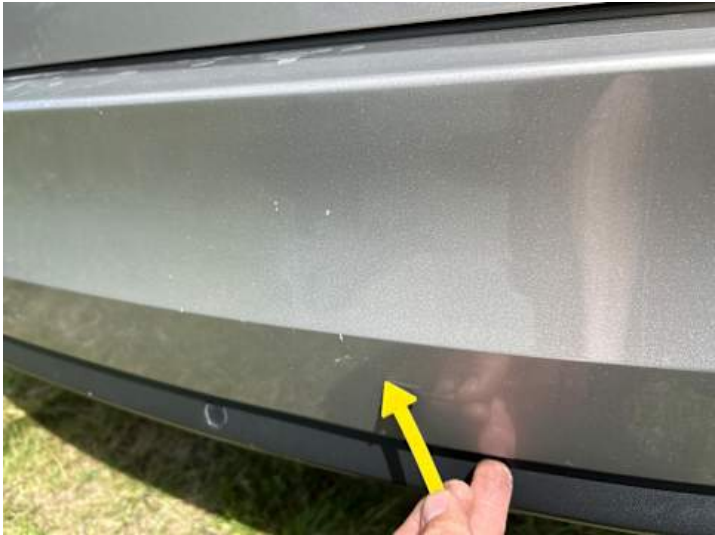
Stoßstange hinten (Kratzer)

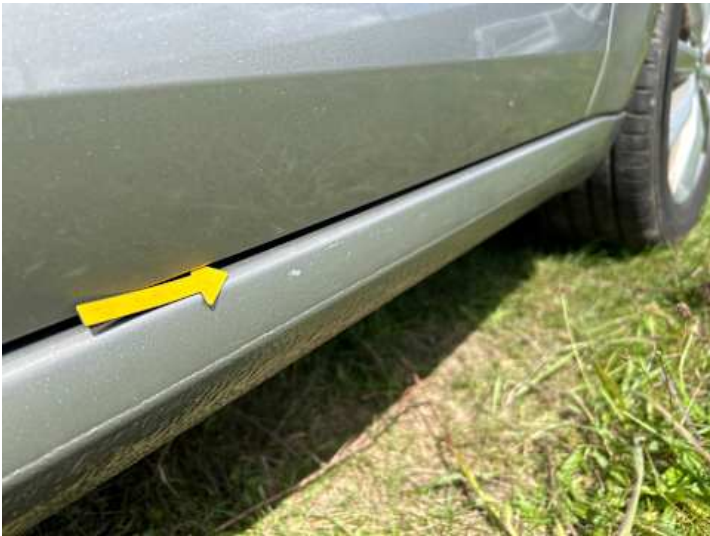
Schweller rechts (Kratzer)

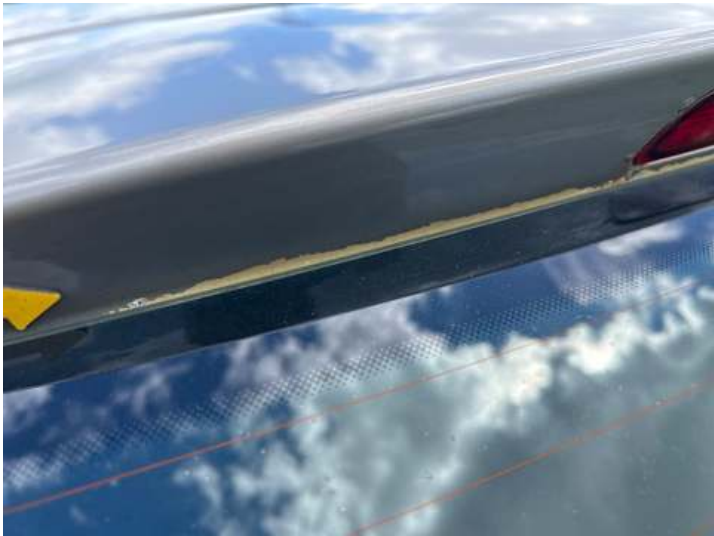
Heckklappe (Lackschaden)

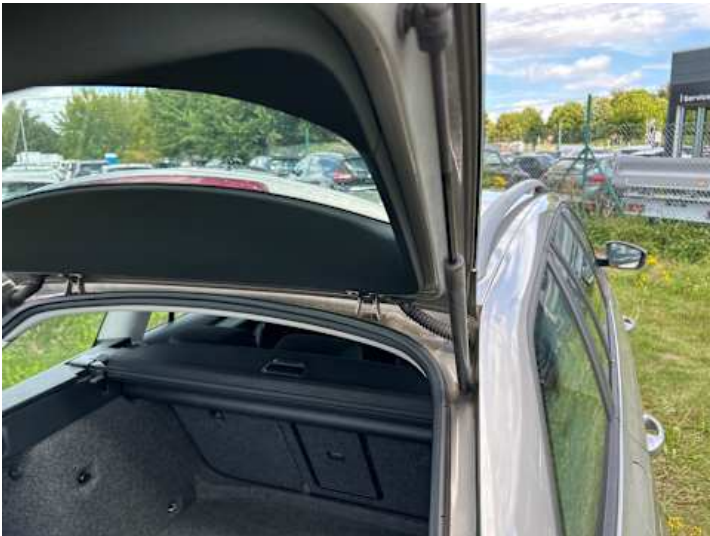
Heckklappe (Anderer Schaden): Heckklappendämpfer defekt

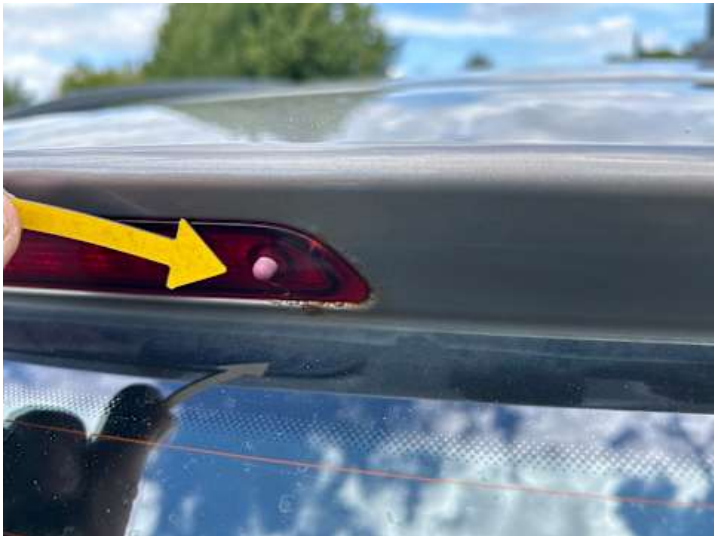
Heckklappe (Rost)

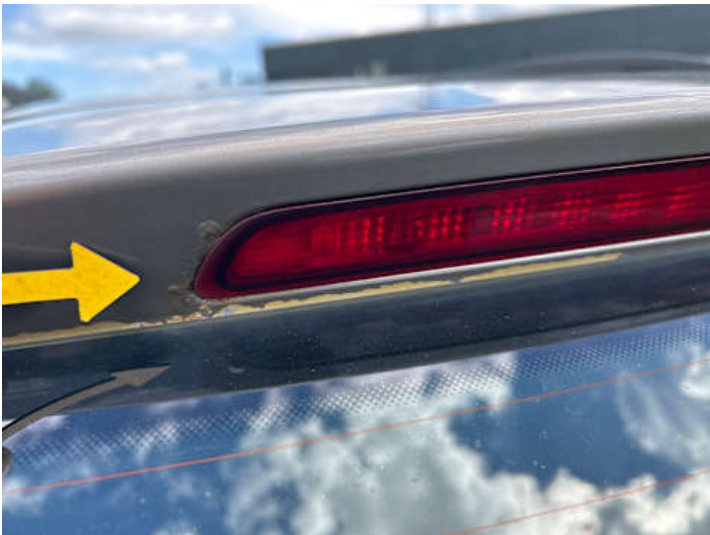
Heckklappe (Rost)

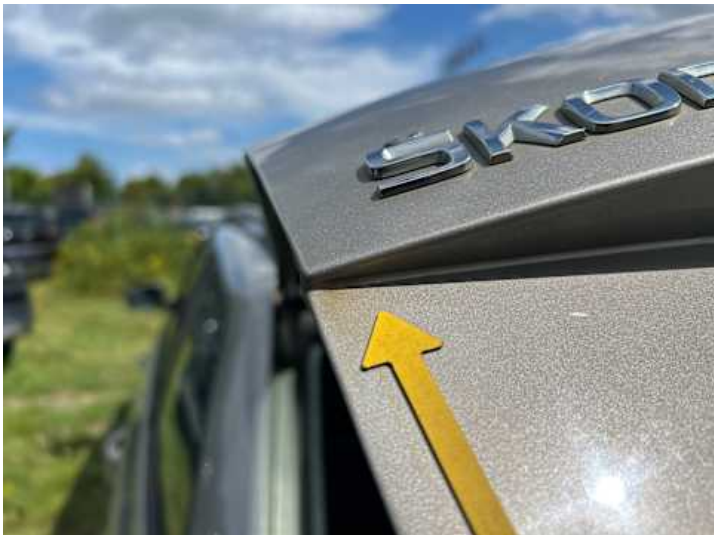
Heckklappe (Rost)

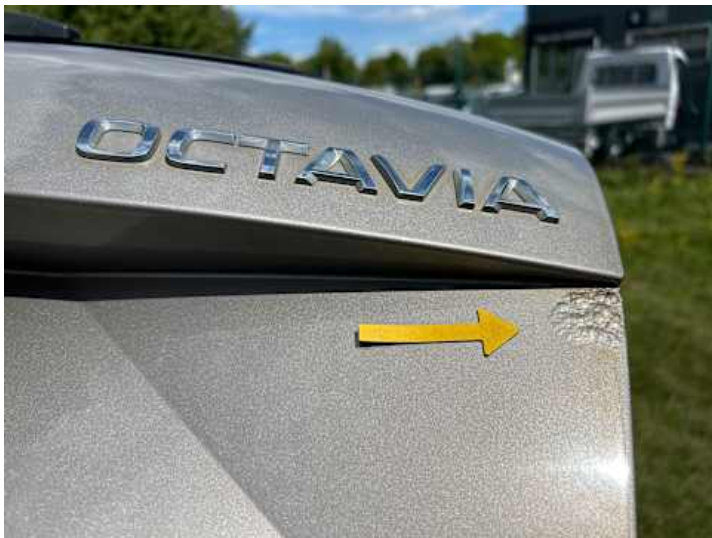
Heckklappe (Rost)

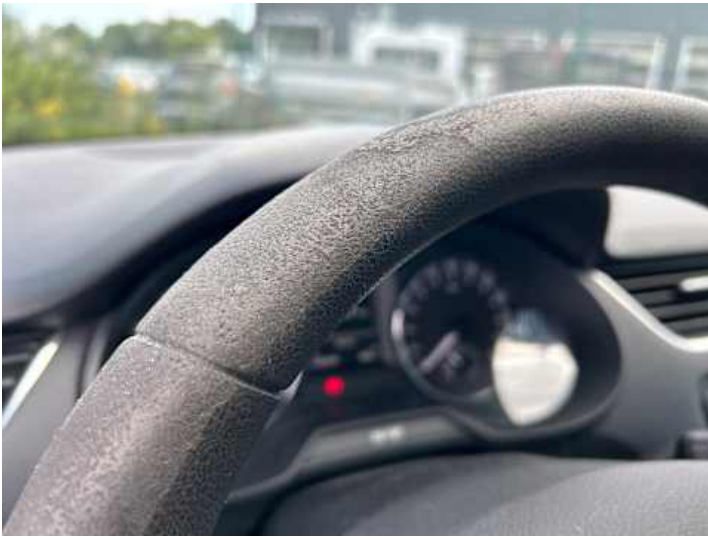
Innenraum (Verschleiß)

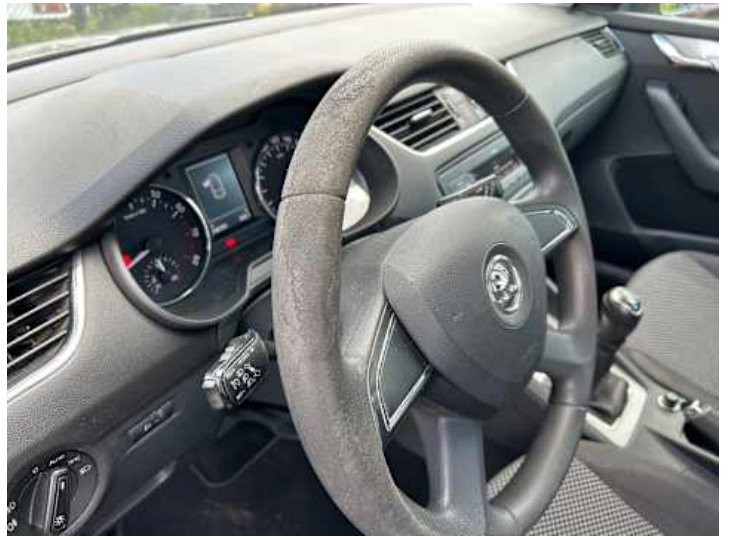
Innenraum (Verschleiß)

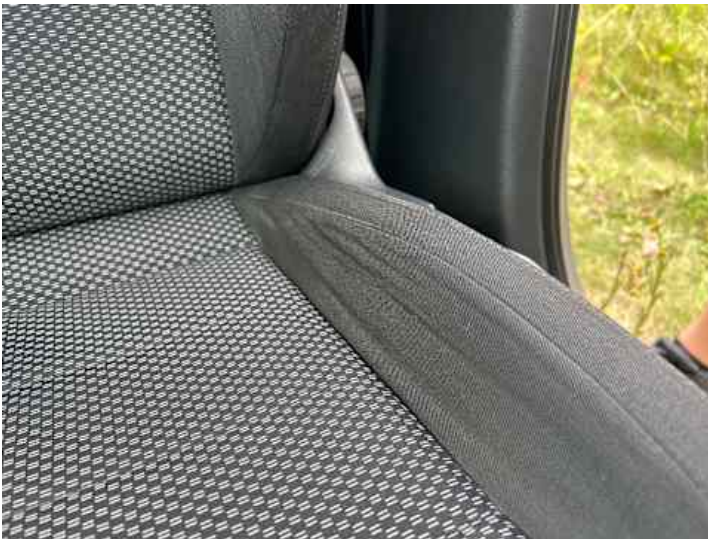
Innenraum (Verschleiß)

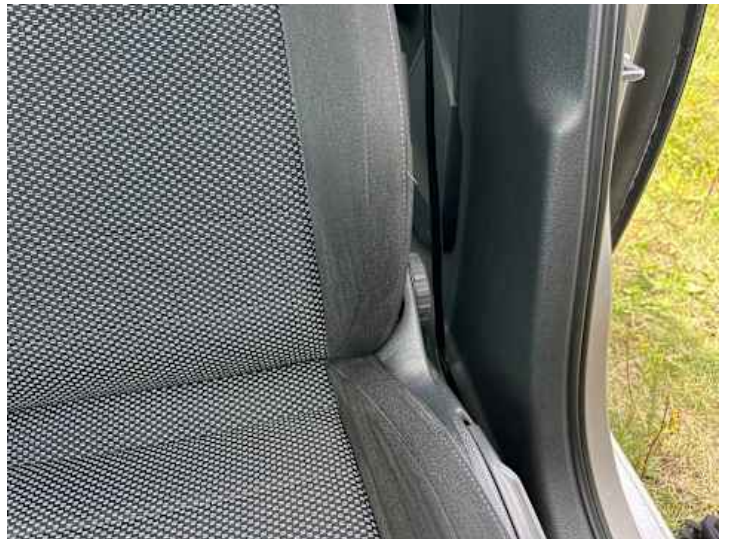
Innenraum (Verschleiß)
