### Citroen C4 Picasso SX

EZ 07/2010 | Van | Diesel | Automatikgetriebe | 157.891km  
Besteuerung: Differenzbesteuert (§24 UStG)  
Fahrzeugstandort: 62\*\*\*  
Fahrzeug aufgenommen am: 29.07.2026

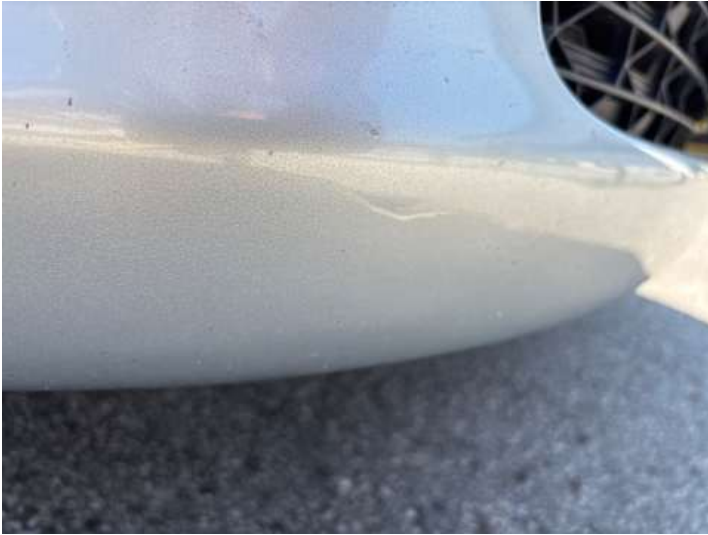
Stoßstange vorne (Kratzer)

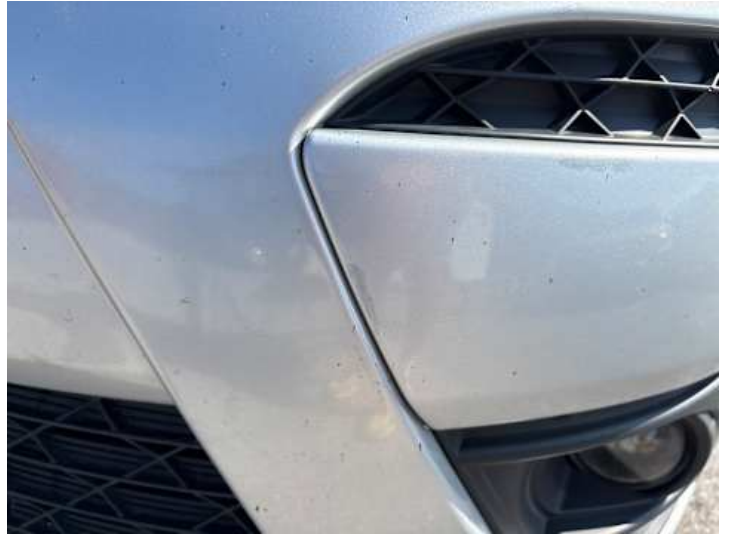
Stoßstange vorne (Kratzer)

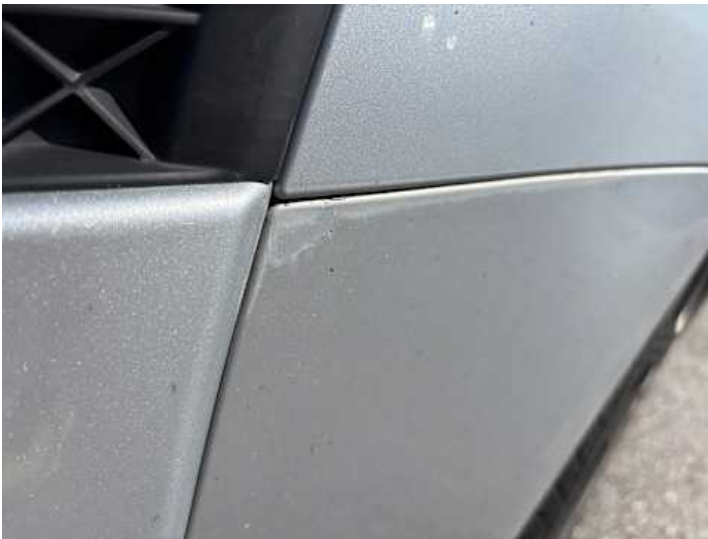
Stoßstange vorne (Lackschaden)

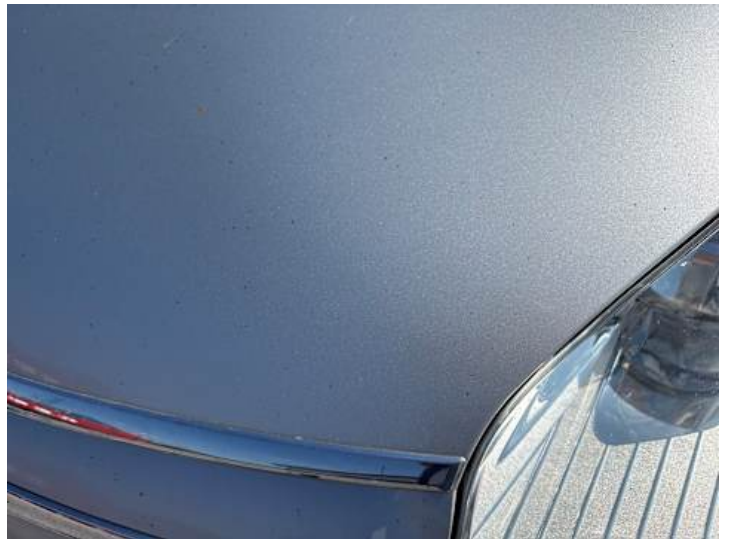
Motorhaube (Lackschaden)

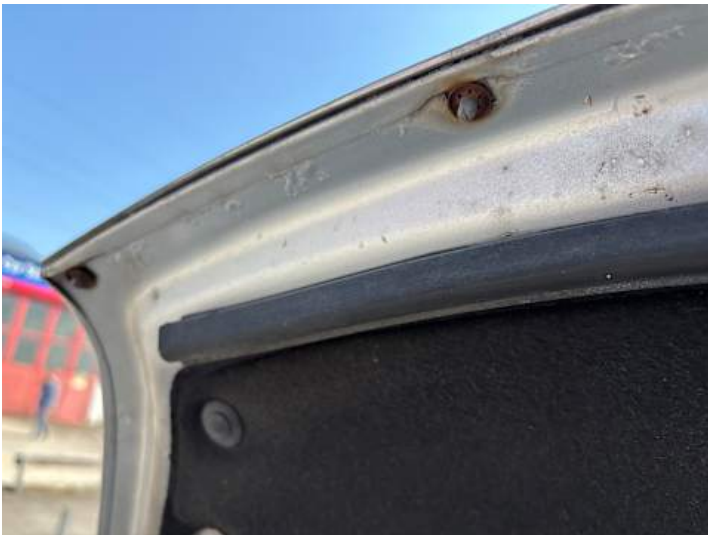
Motorhaube (Rost)

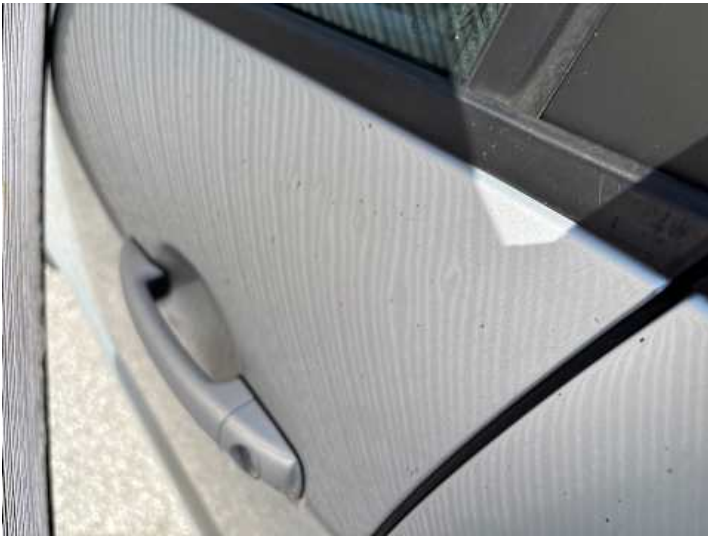
Fahrrertür (Delle)

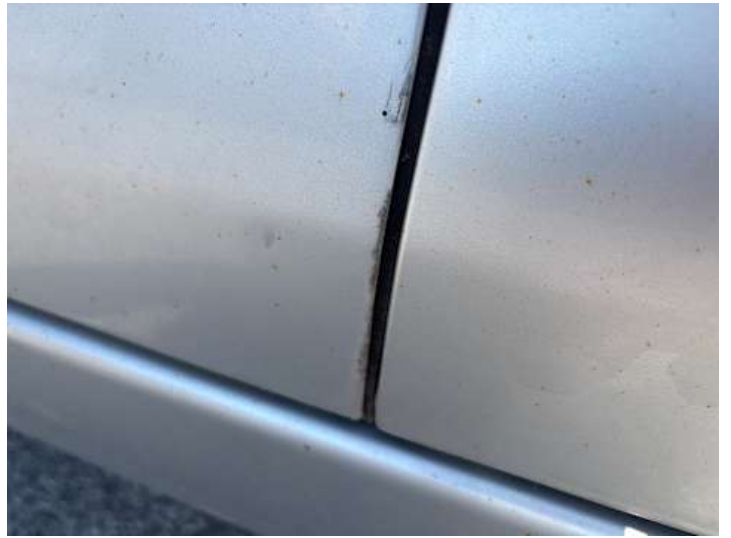
Fahrrertür (Lackschaden)

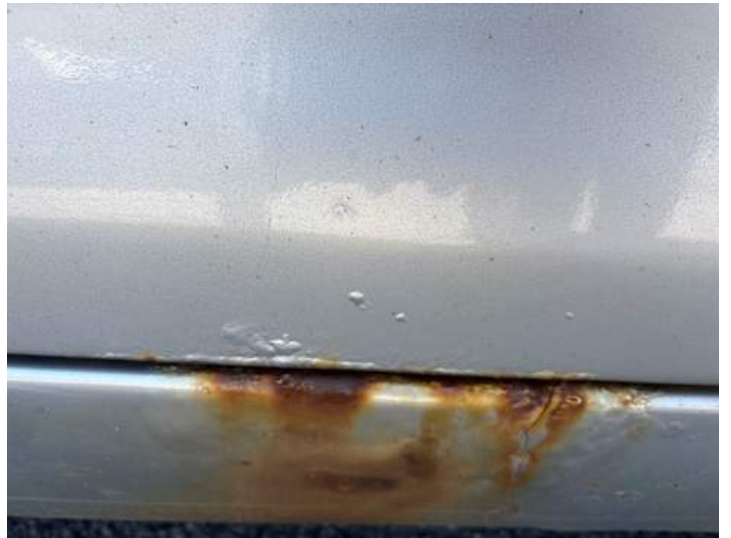
Beifahrertür (Rost)

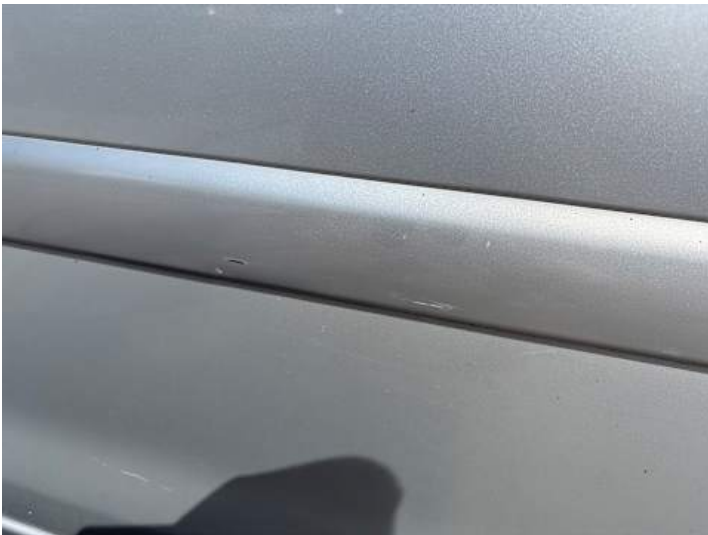
Türe hinten links (Kratzer)

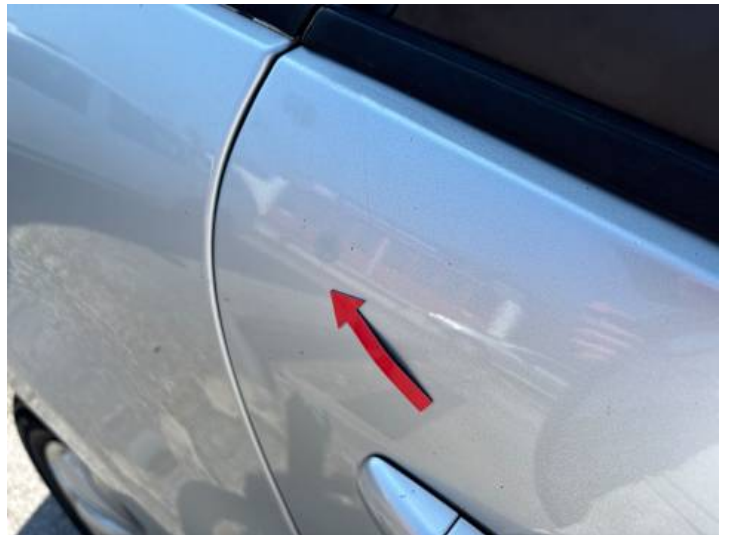
| Fahrzeugteil | Lackschichtdicke (in µm) | Fahrzeugteil | Lackschichtdicke (in µm) |
|---|---|---|---|
| Türe hinten links | 130 | Türe hinten rechts | 270 |

Türe hinten rechts (Unsachgemäß instand gesetzt)

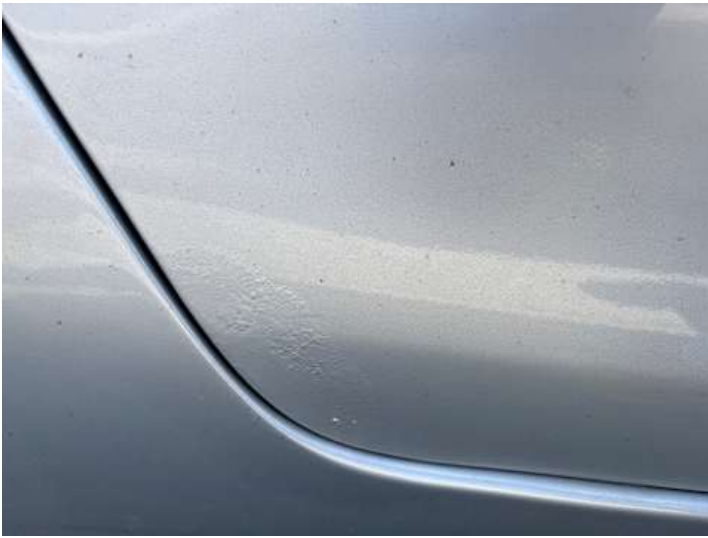
Türe hinten rechts (Rost, Unsachgemäß instand gesetzt)

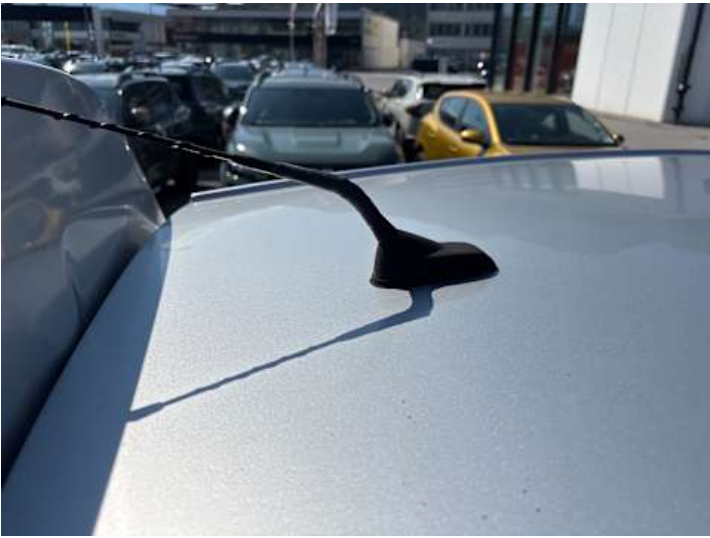
Dach (Unsachgemäß instand gesetzt)

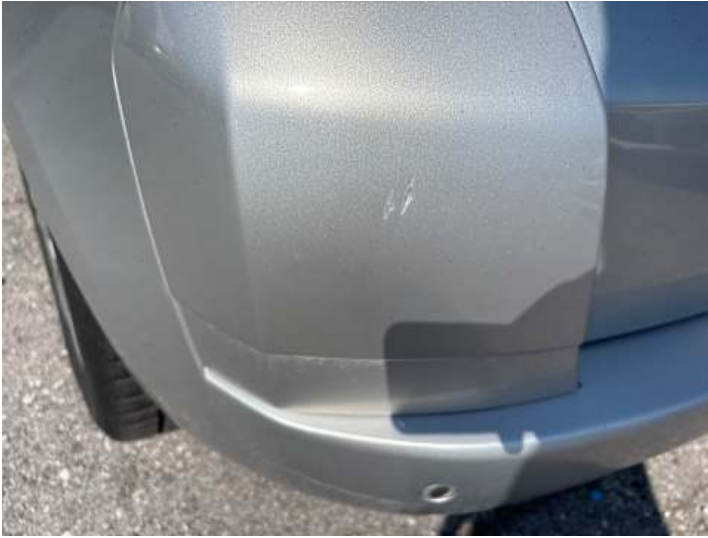
Stoßstange hinten (Kratzer)

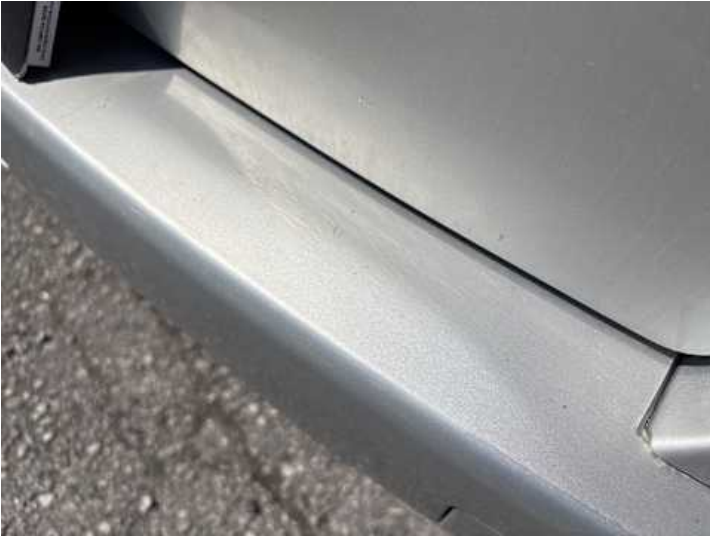
Stoßstange hinten (Lackschaden, Verformung)

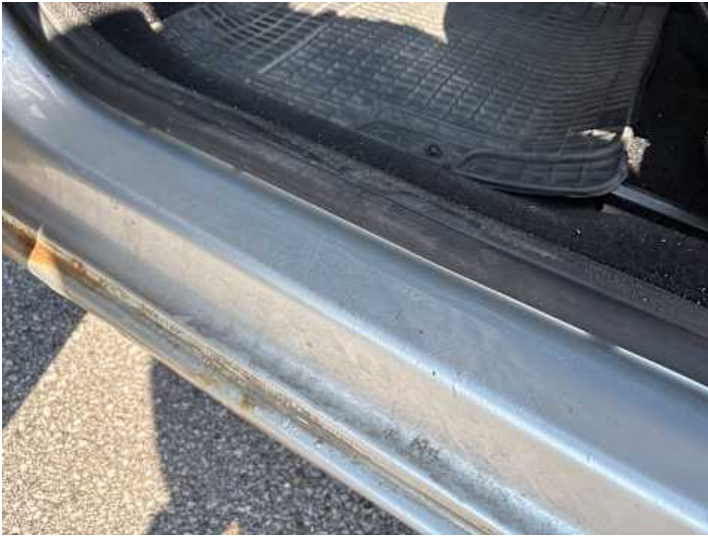
Schweller links (Kratzer)

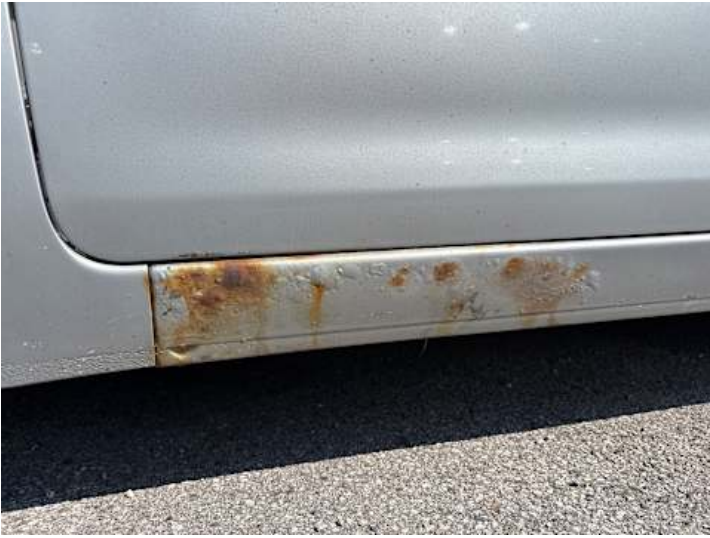
Schweller links (Rost)

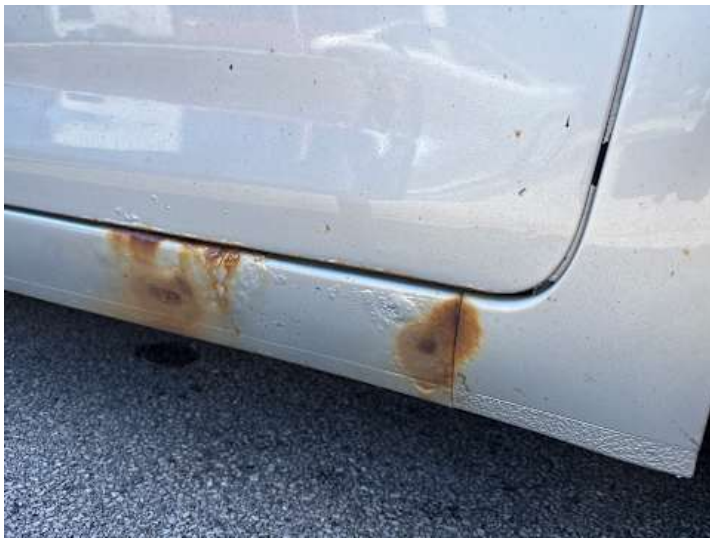
Schweller rechts (Rost)

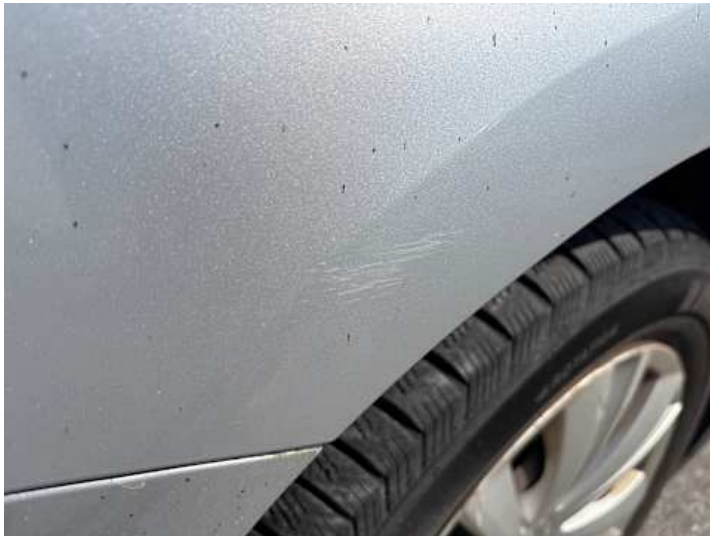
Kotflügel vorne links (Kratzer)

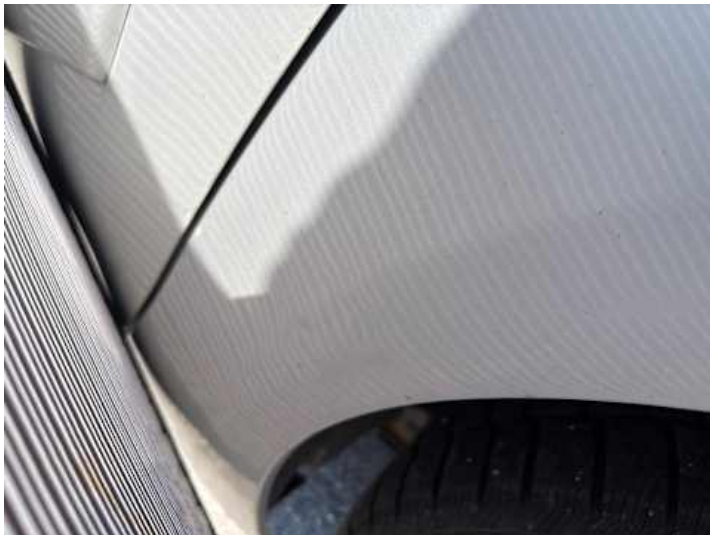
Seitenteil hinten links (Delle)

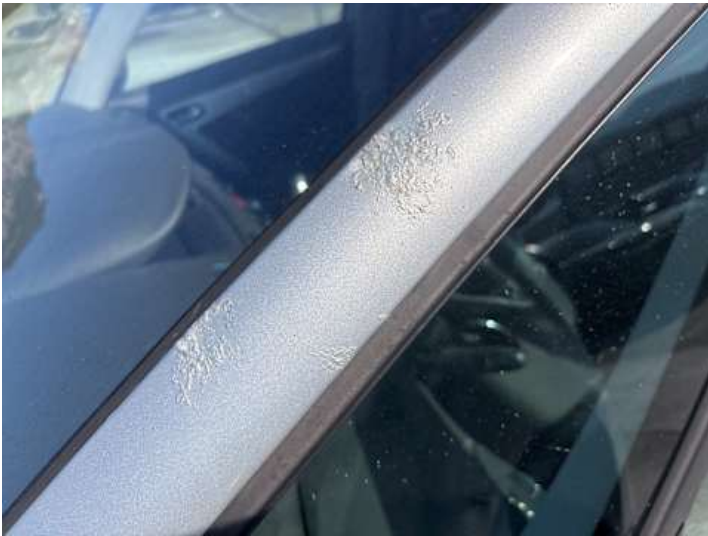
Seitenteil hinten links (Rost)

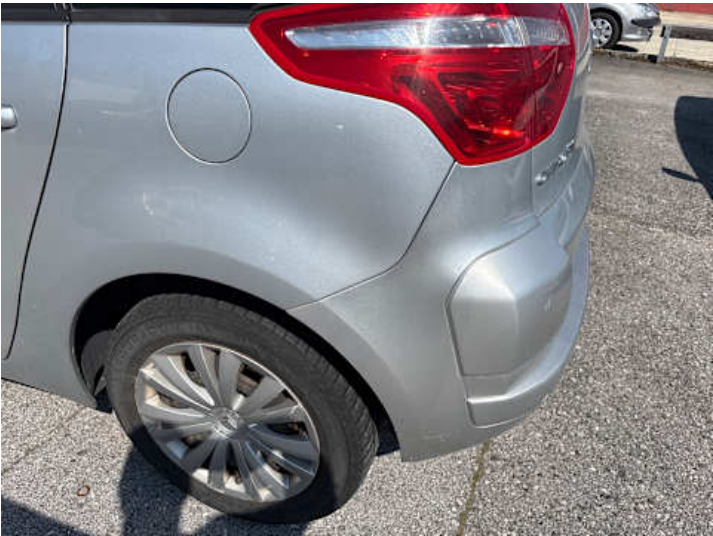
Seitenteil hinten links (Anderer Schaden): Farbunterschied

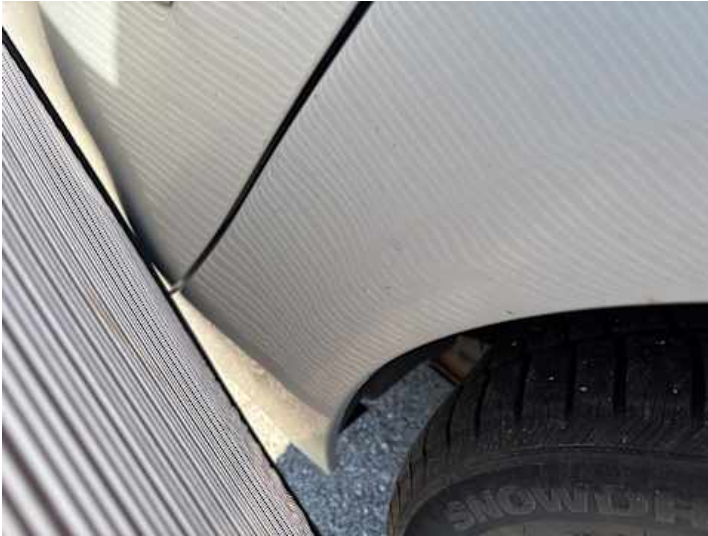
Seitenteil hinten links (Verformung)

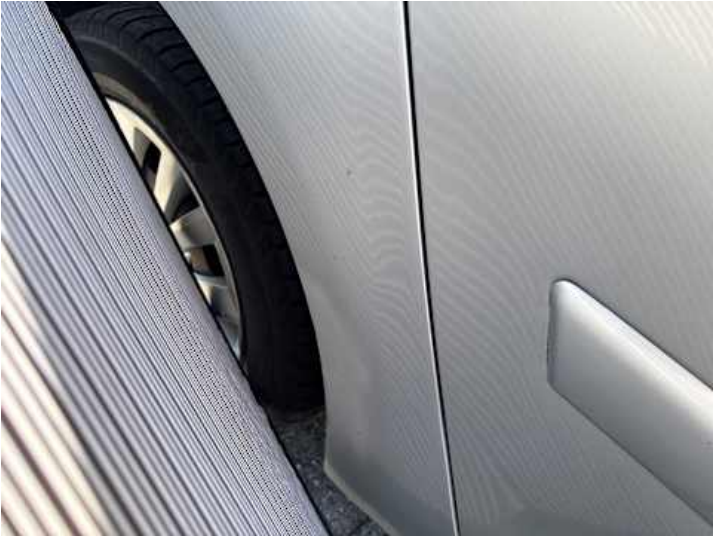
| Fahrzeugteil | Lackschichtdicke (in µm) | Fahrzeugteil | Lackschichtdicke (in µm) |
|---|---|---|---|
| Seitenteil hinten links | 335 | Seitenteil hinten rechts | 1030 |

Seitenteil hinten rechts (Unsachgemäß instand gesetzt, Verformung)

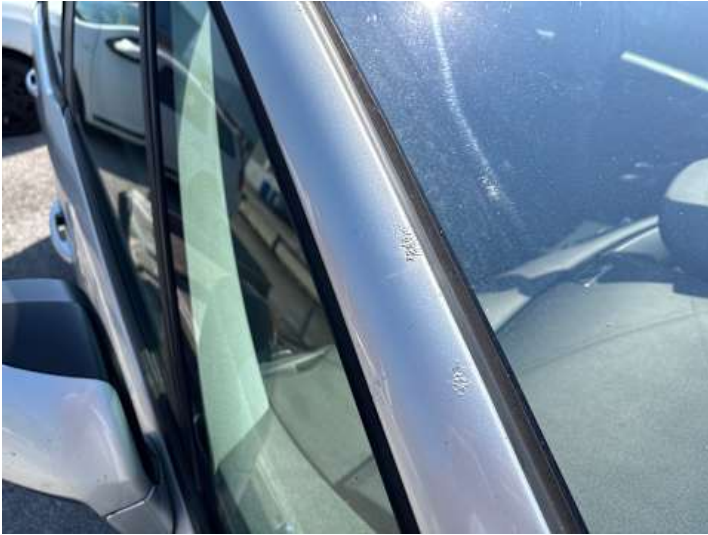
Seitenteil hinten rechts (Rost)

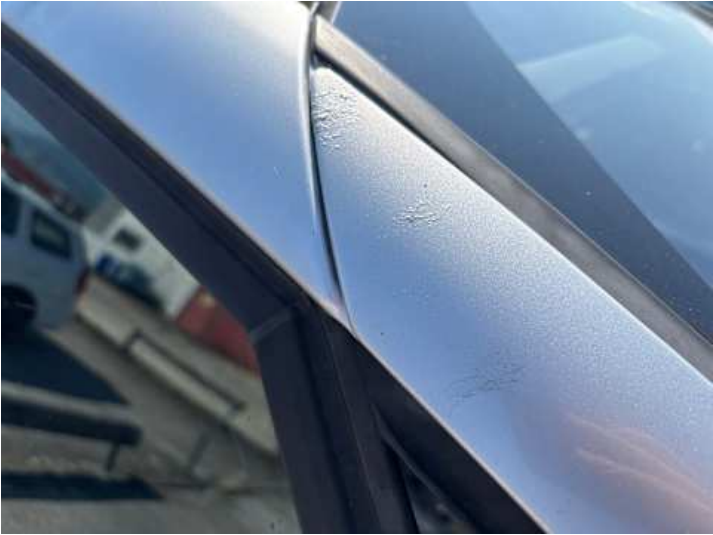
Seitenteil hinten rechts (Rost)

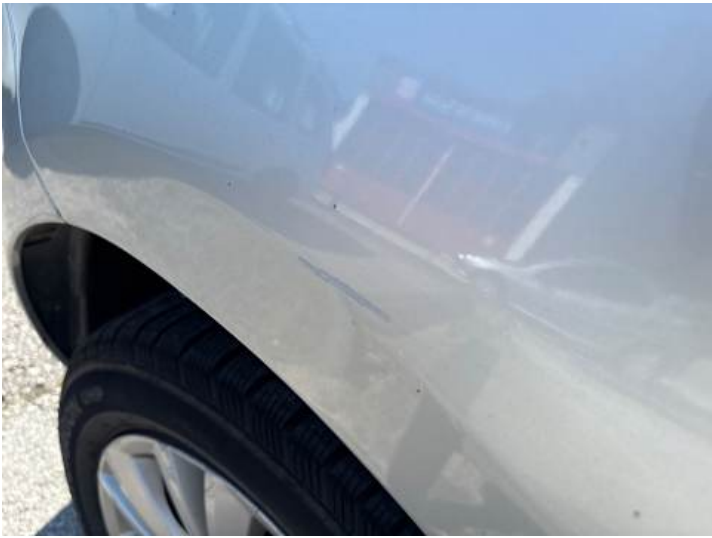
Seitenteil hinten rechts (Kratzer)

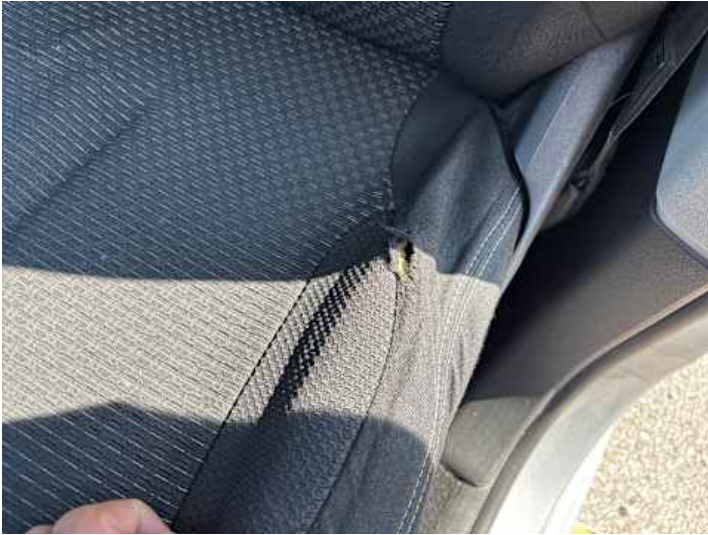
Innenraum (Riss/Bruch)

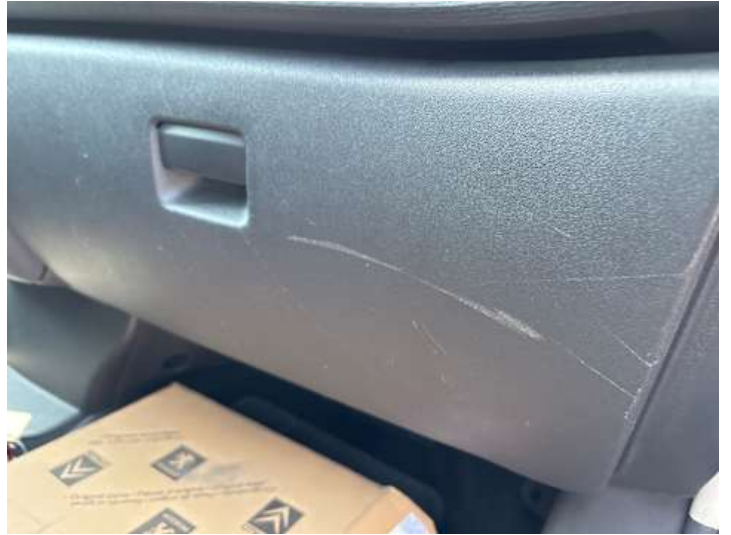
Innenraum (Kratzer)
