# Zustandsbericht / Minderwertgutachten

| Fahrzeugart | Personenkraftwagen | Hersteller | Mercedes-Benz |
| Typ / Verkaufsbez. | GLA (BM 247)(02.2020->) / Aufbauart | | Kombi |
| | GLA 200d 4Matic Edition | | |

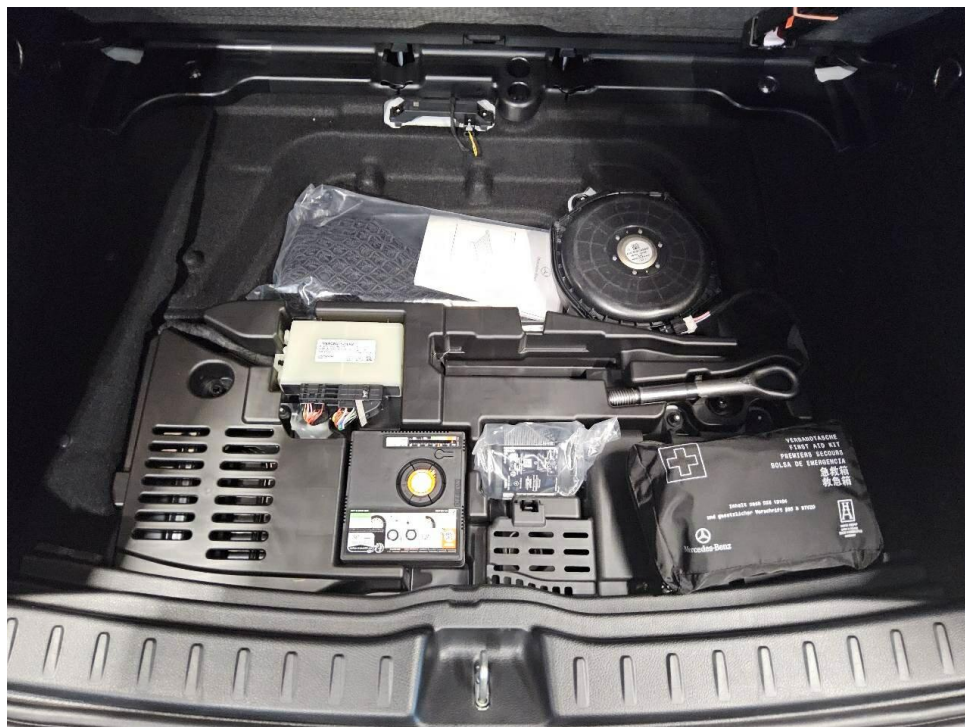
Bild 16 : Losteile  
Warndreieck fehlt

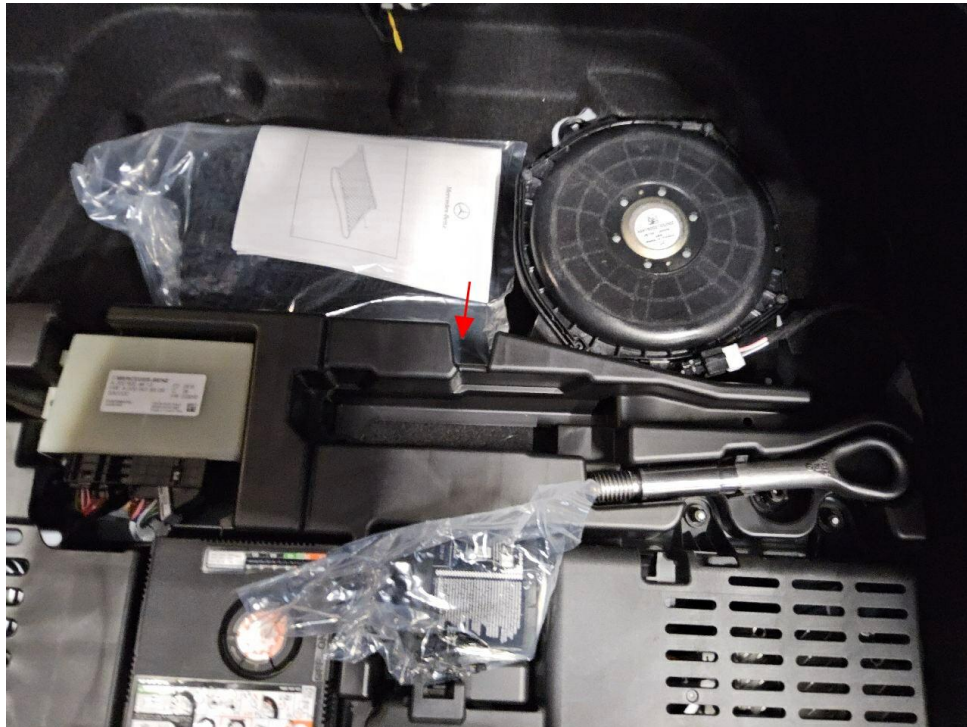
Bild 17 : Wandreick fehlt

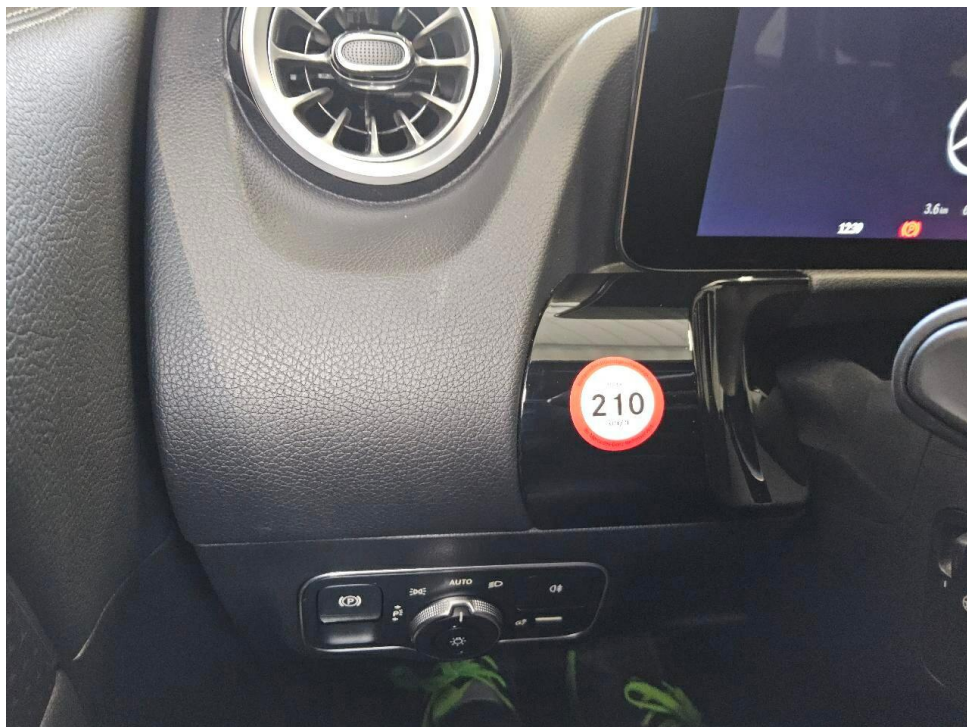
Aufkleber Amaturenbrett entfernen  
(Aufbereitung) (Bild 18)  
Frontscheibe, Steinschlag, Gebrauchsspur

Bild 18 : Aufkleber Amaturen Brett entfernen (Aufbereitung)

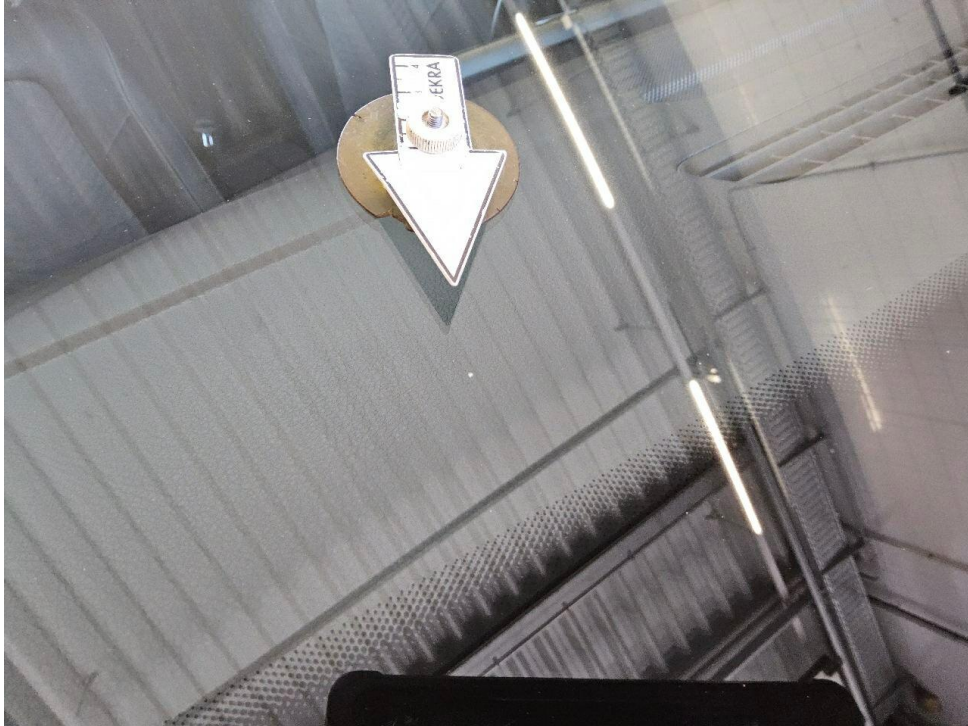
Bild 19 : Frontscheibe, Steinschlag

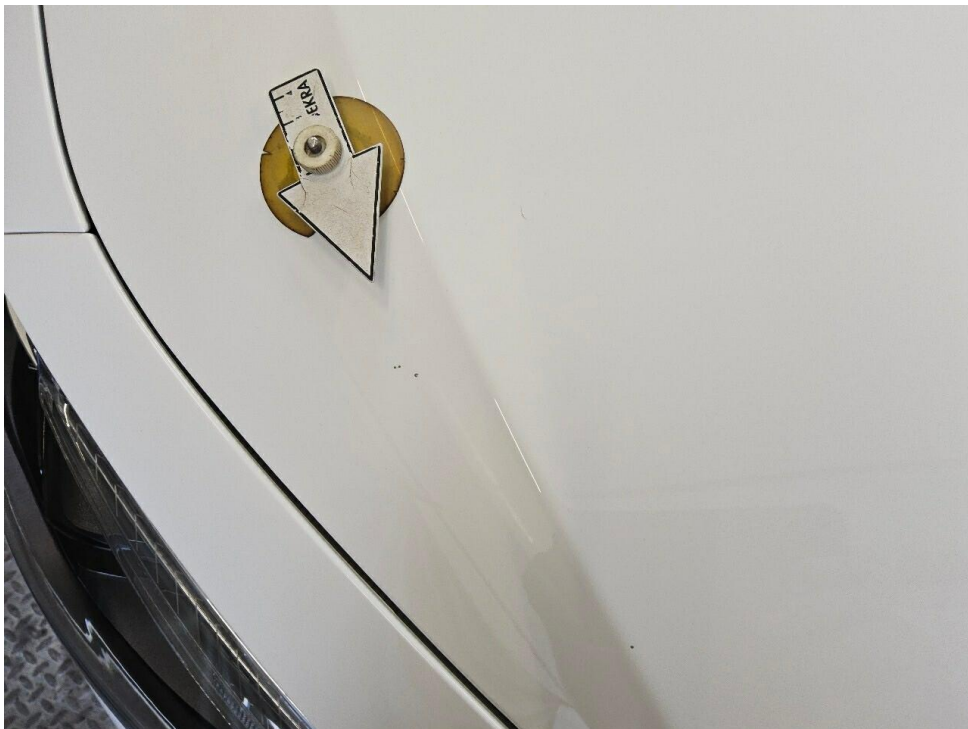
Bild 20 : Motorhaube Steinschläge

1. Stoßfänger vorne Steinschläge  
(auslegen und polieren)
2. Motorhaube Steinschläge (auslegen  
und polieren)

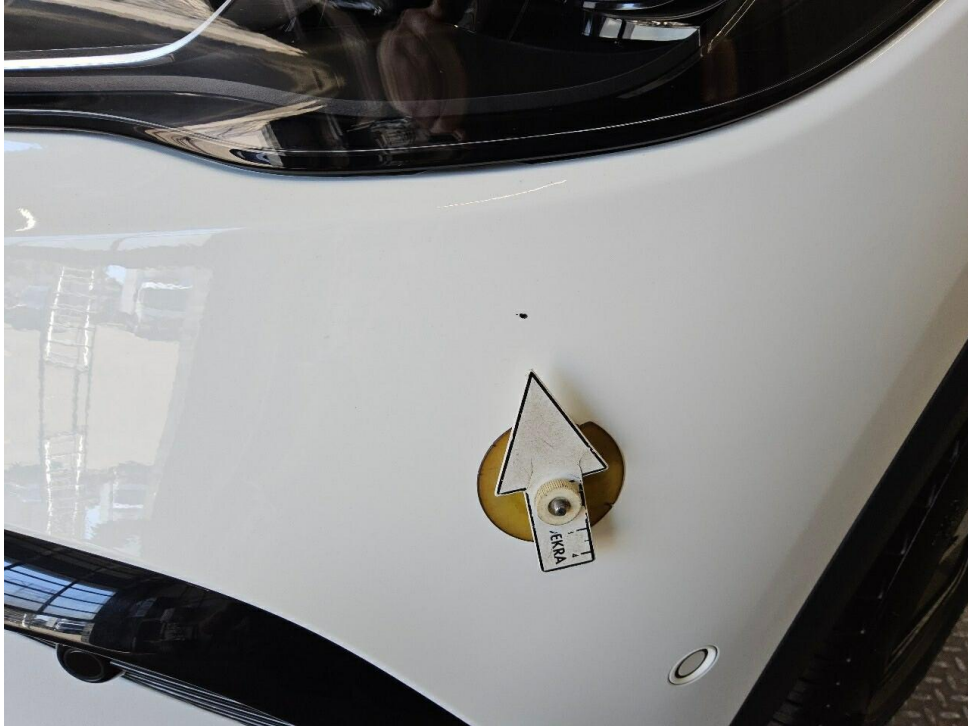
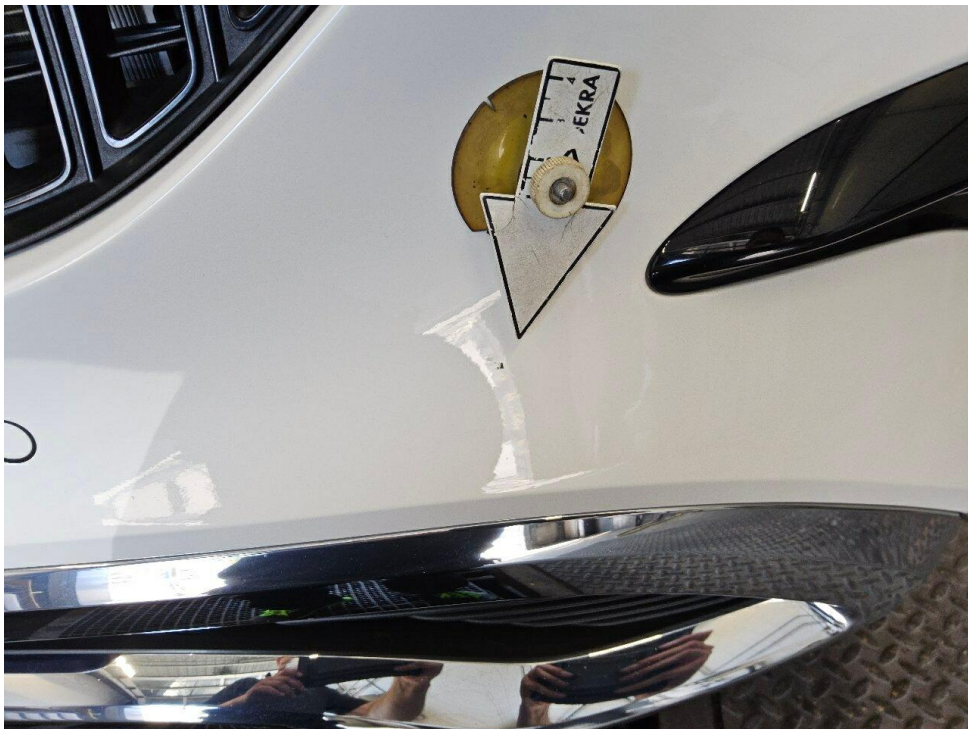
Bild 21 : Stoßfänger vorne Steinschläge

Bild 22 : Stoßfänger vorne Steinschläge
