## Hyundai i10 Classic

EZ 06/2017 | Kleinwagen | Benzin | Schaltgetriebe | 67.856km

Fahrzeug aufgenommen am: 26.08.2026

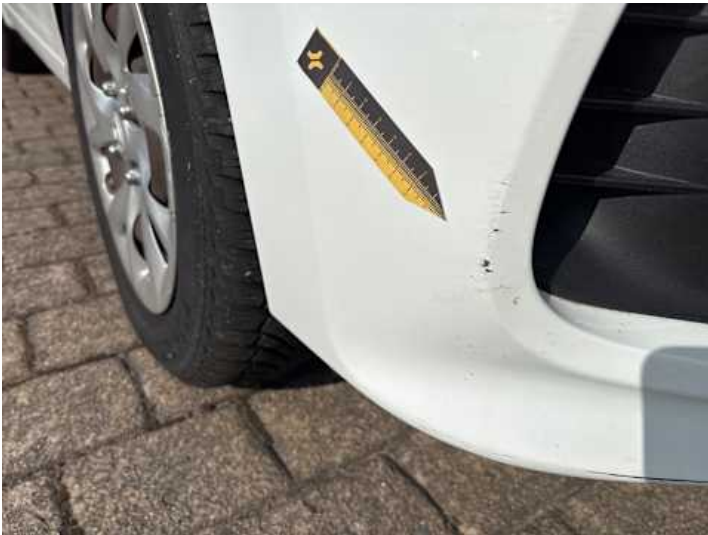
Stoßstange vorne (Lackschaden)

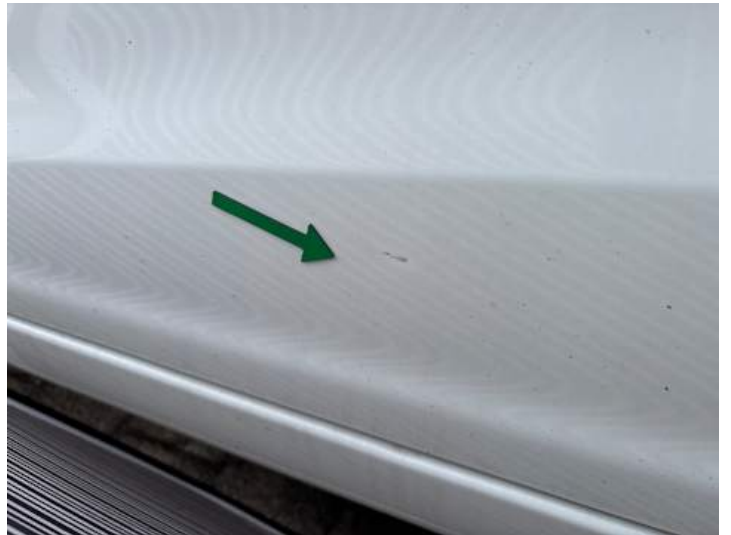
Fahrertür (Delle)

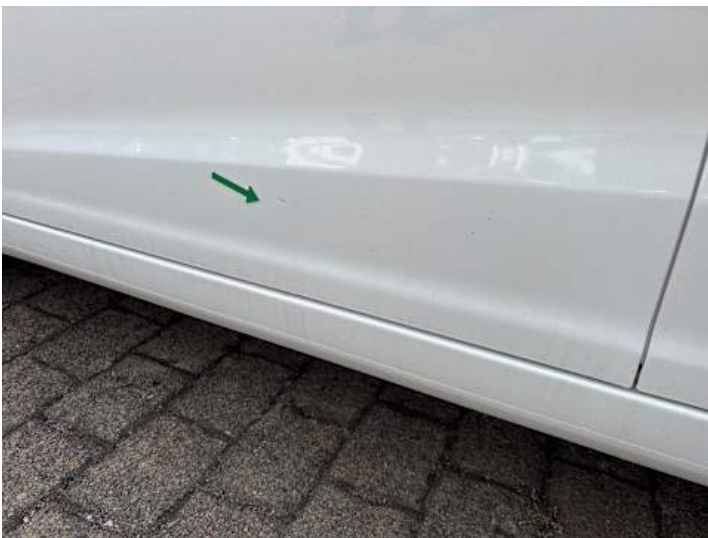
Fahrertür (Delle)

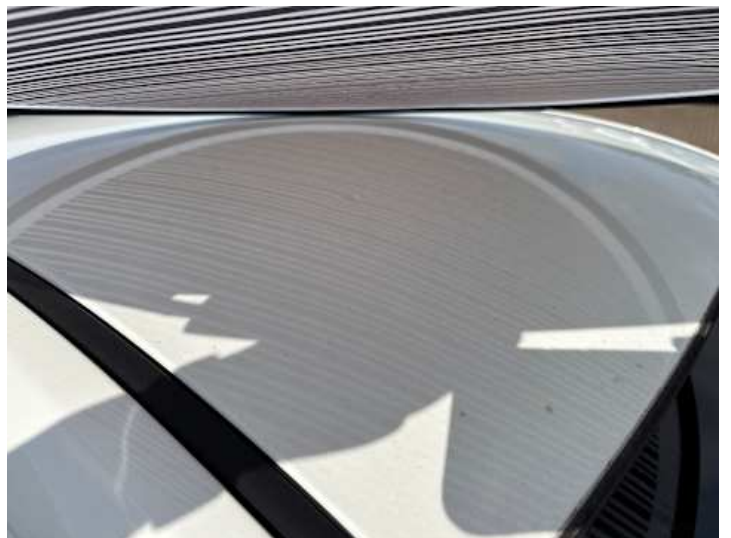
Dach (Delle)

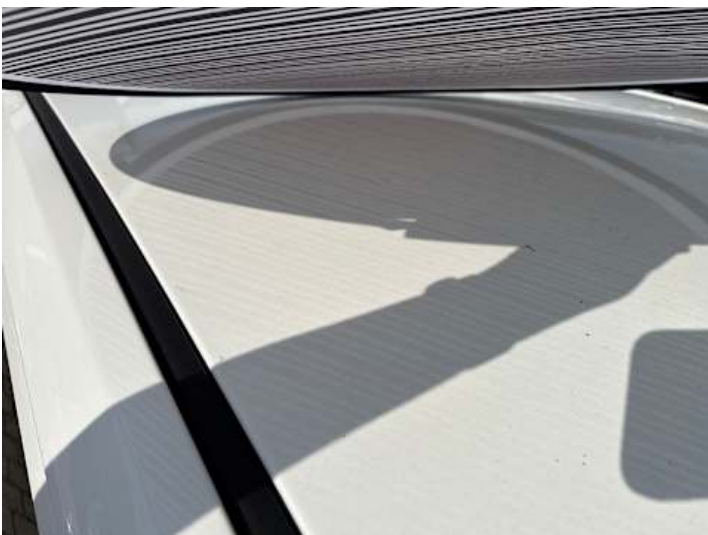
Dach (Delle)

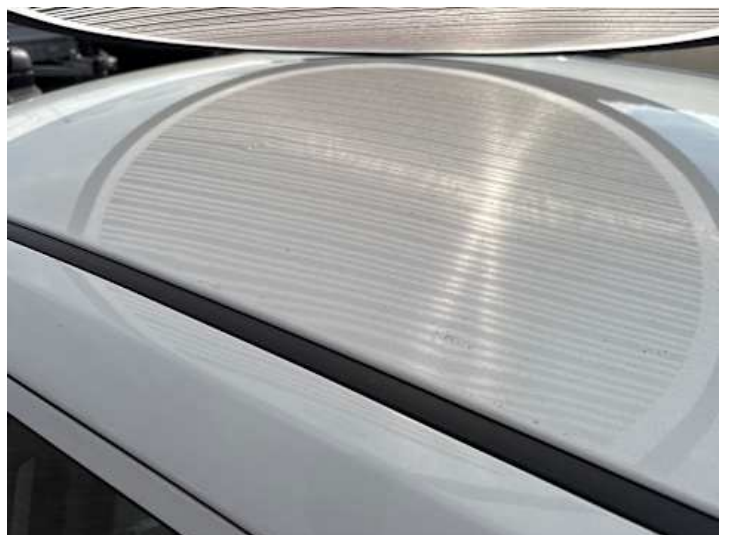
Dach (Delle)

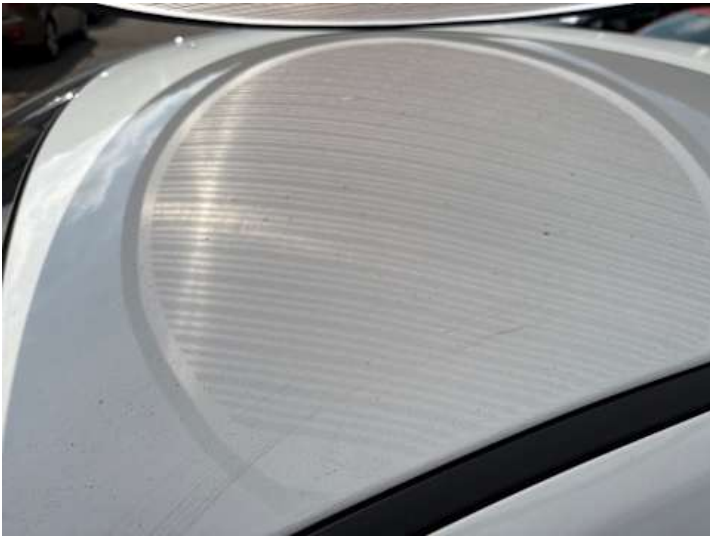
Dach (Delle)

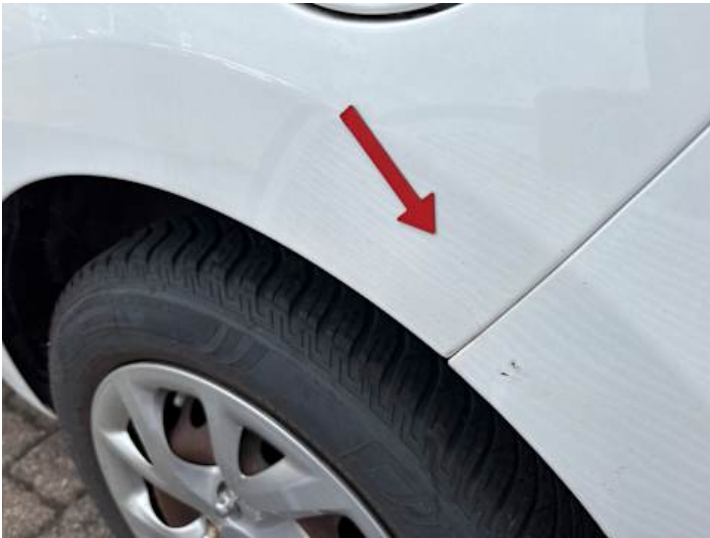
Seitenteil hinten links (Delle)

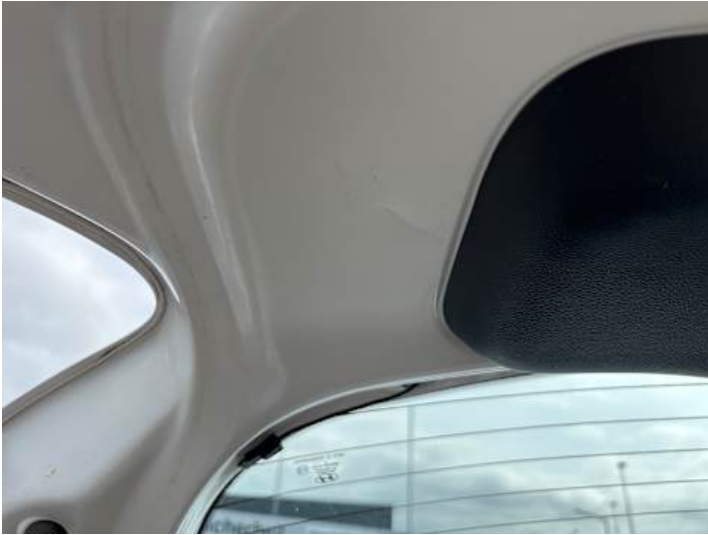
Innenraum (Anderer Schaden): Delle
