## Volkswagen Touran Trendline

EZ 09/2011 | Van | Benzin | Schaltgetriebe | 170.051km  
Besteuerung: Differenzbesteuert (§25a UStG)  
Fahrzeugstandort: 39\*\*\*  
Fahrzeug aufgenommen am: 24.07.2026

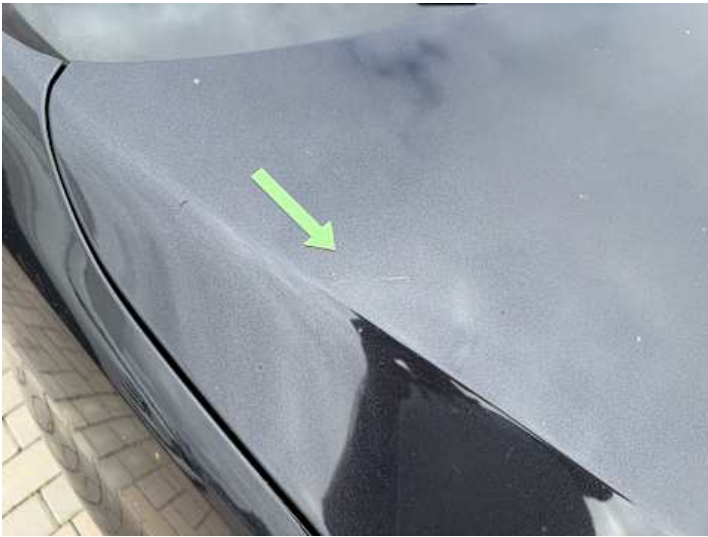
Motorhaube (Kratzer)

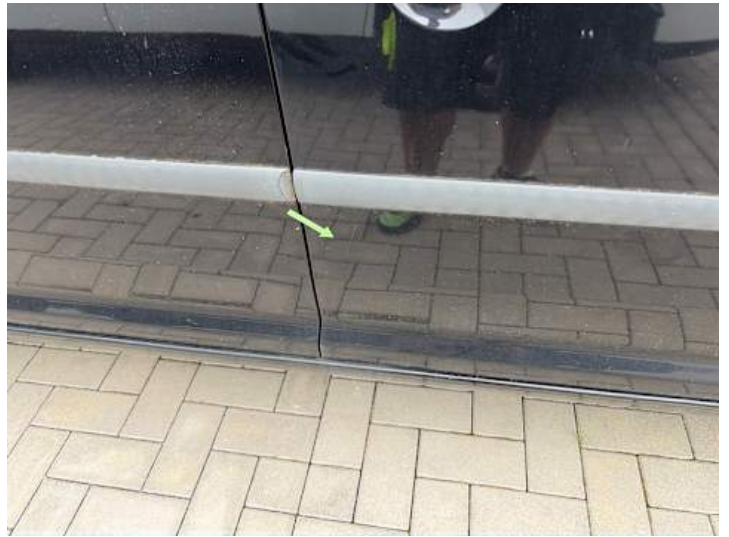
Beifahrertür (Kratzer)

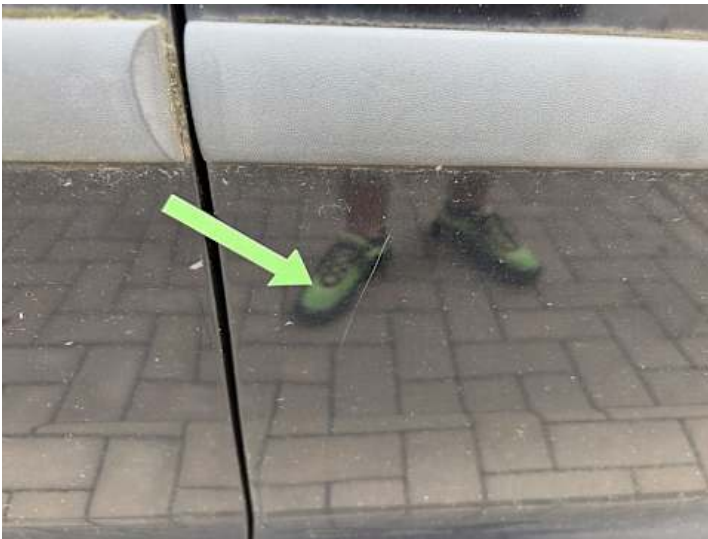
Beifahrertür (Kratzer)

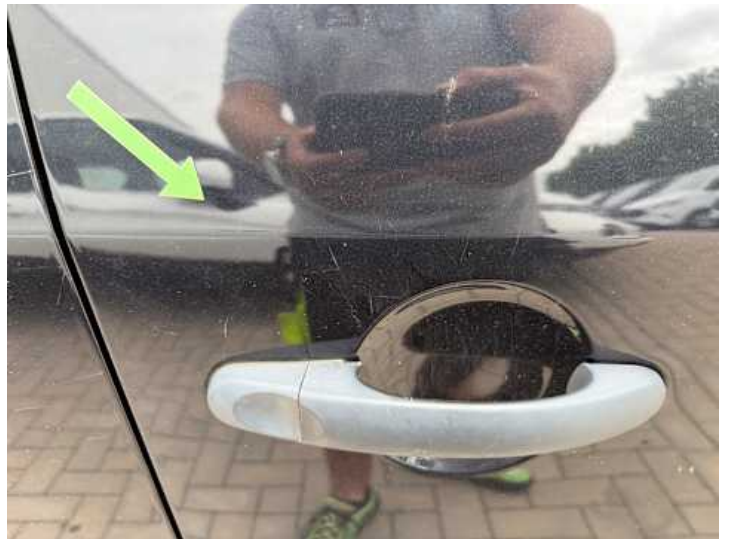
Beifahrertür (Kratzer)

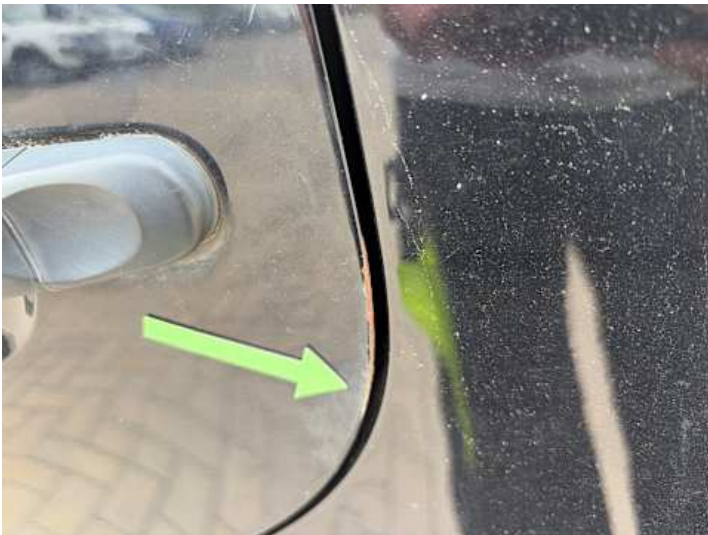
Türe hinten links (Rost)

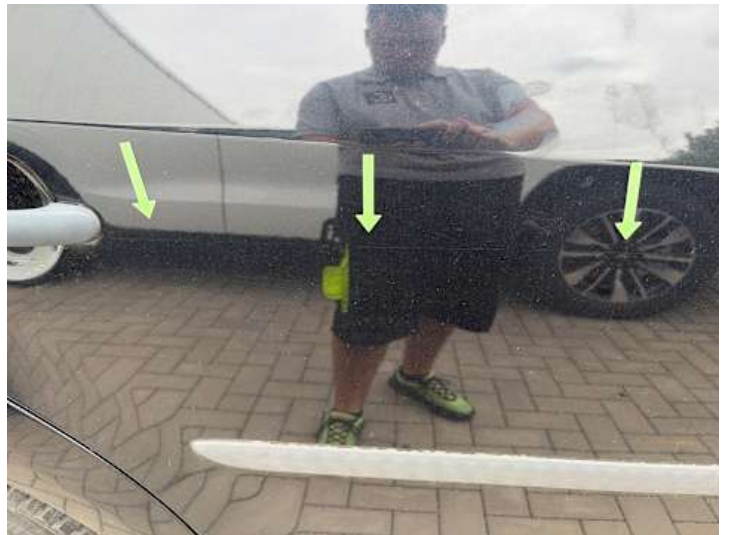
Türe hinten rechts (Kratzer)

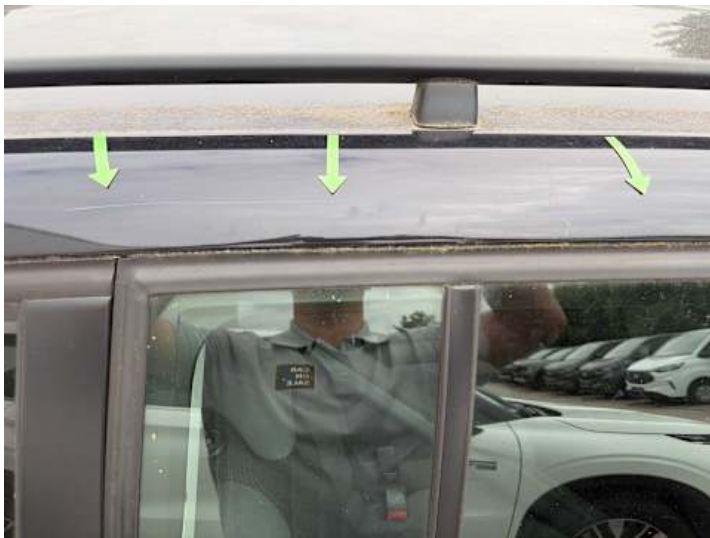
Dach (Kratzer)

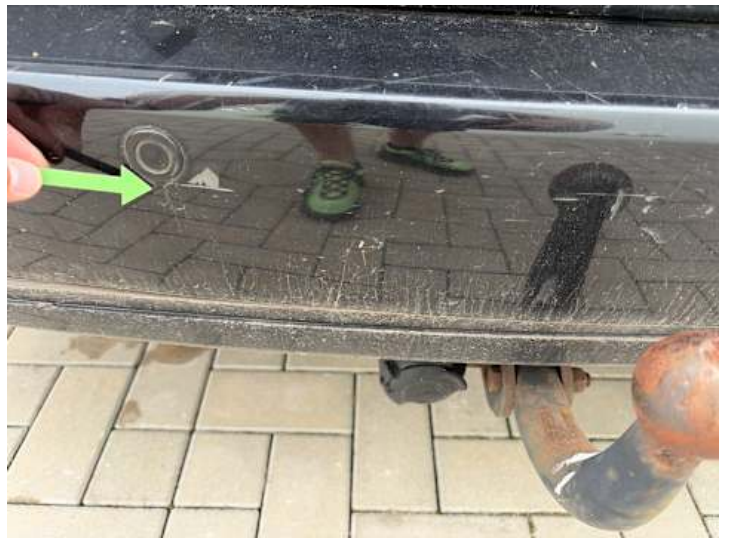
Stoßstange hinten (Kratzer)

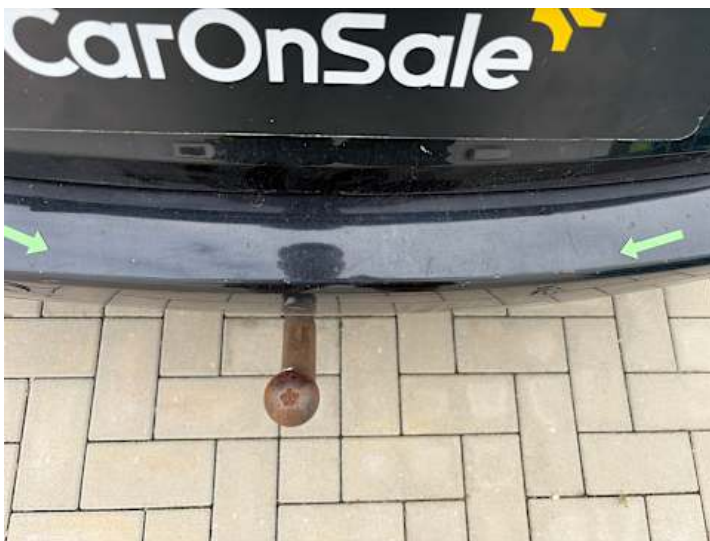
Stoßstange hinten (Kratzer)

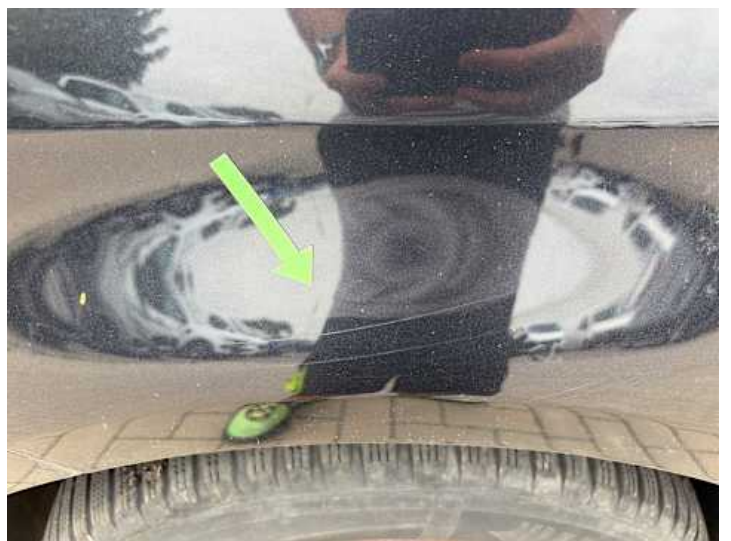
| Fahrzeugteil | Lackschichtdicke (in µm) | Fahrzeugteil | Lackschichtdicke (in µm) |
|---|---|---|---|
| Kotflügel vorne links | 1000 | Kotflügel vorne rechts | 230 |

Kotflügel vorne links (Kratzer)

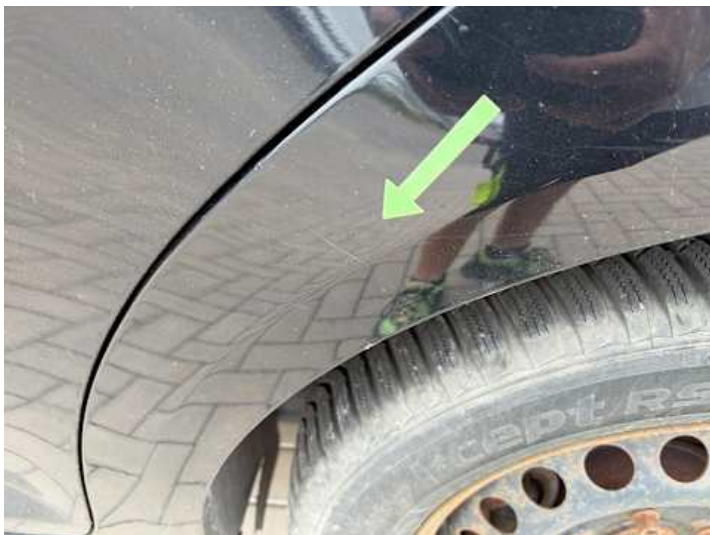
Seitenteil hinten links (Kratzer)

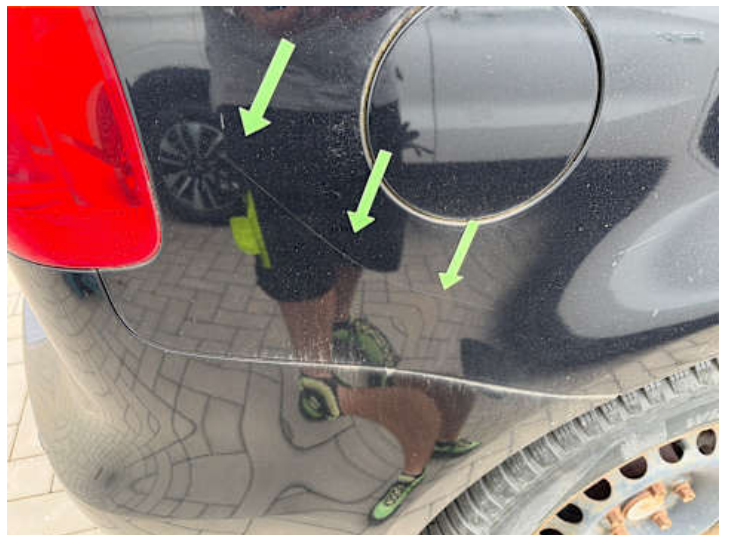
Seitenteil hinten rechts (Kratzer)

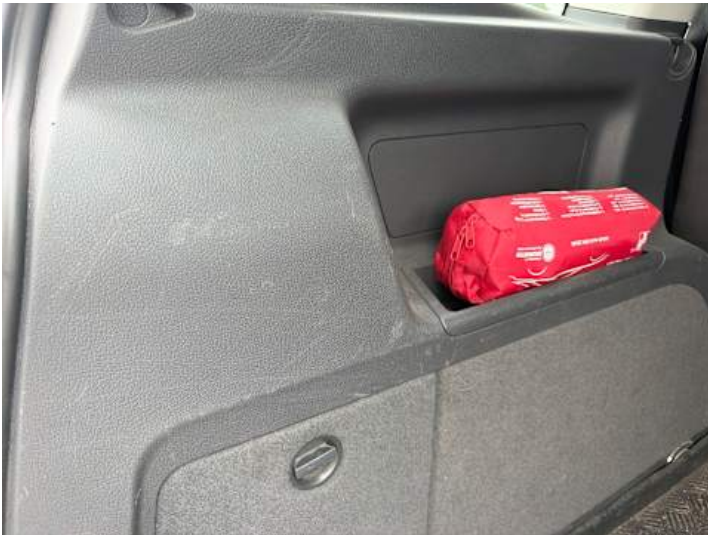
Innenraum (Kratzer)

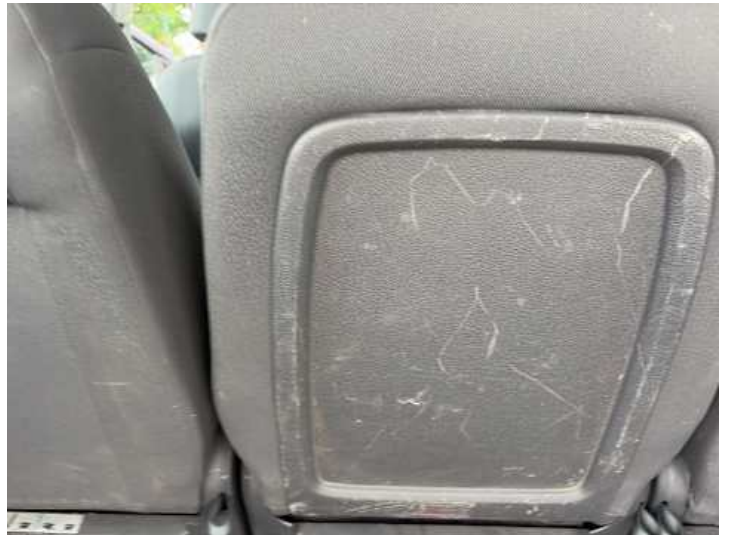
Innenraum (Kratzer)

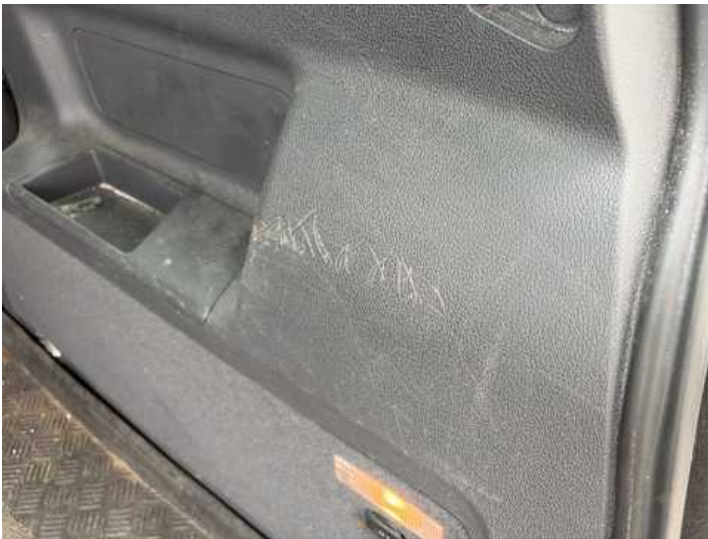
Innenraum (Kratzer)

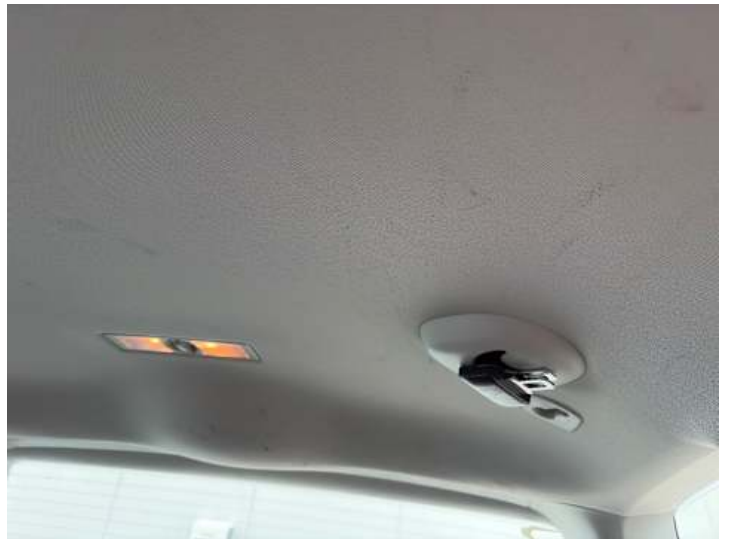
Innenraum (Verschmutzung)
