## Mercedes-Benz CLK 220 CDI

EZ 05/2006 | Coupé | Diesel | Automatikgetriebe | 186.113km  
Besteuerung: Differenzbesteuert (§25a UStG)  
Fahrzeugstandort: 59\*\*\*  
Fahrzeug aufgenommen am: 24.08.2026

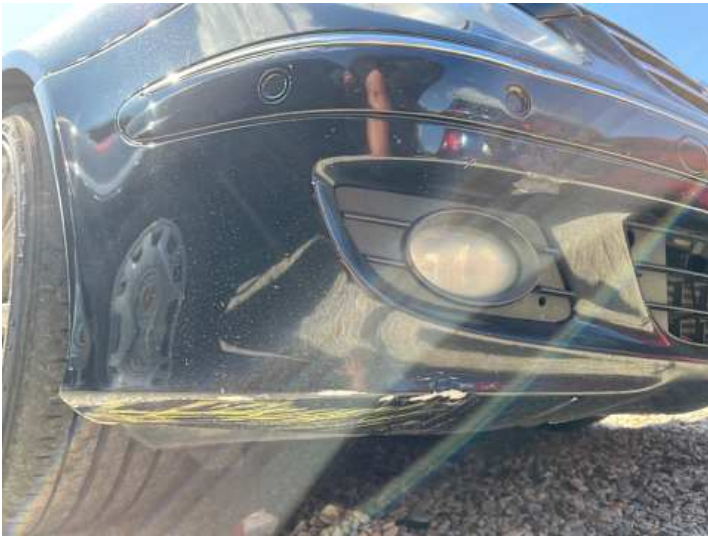
Stoßstange vorne (Verformung, Kratzer, Riss/Bruch)

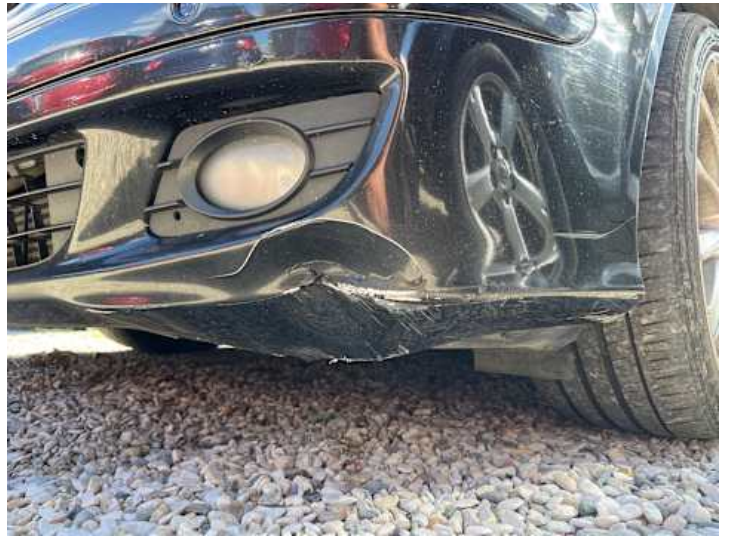
Stoßstange vorne (Verformung, Kratzer, Riss/Bruch)

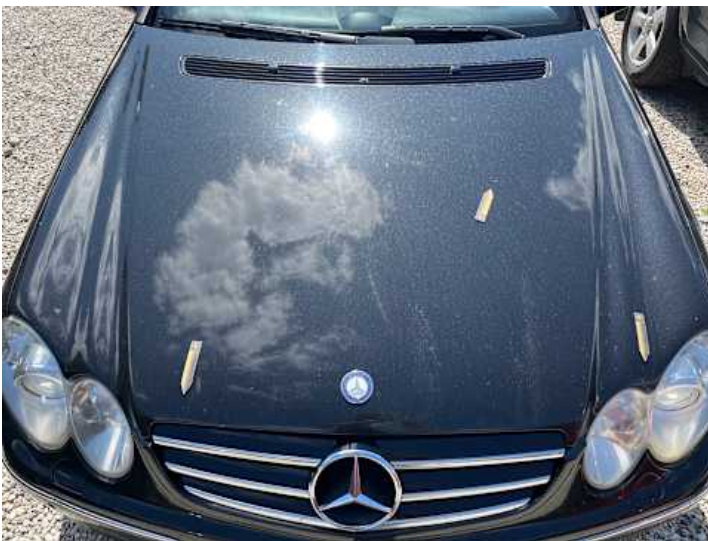
Motorhaube (Steinschlag, Rost)

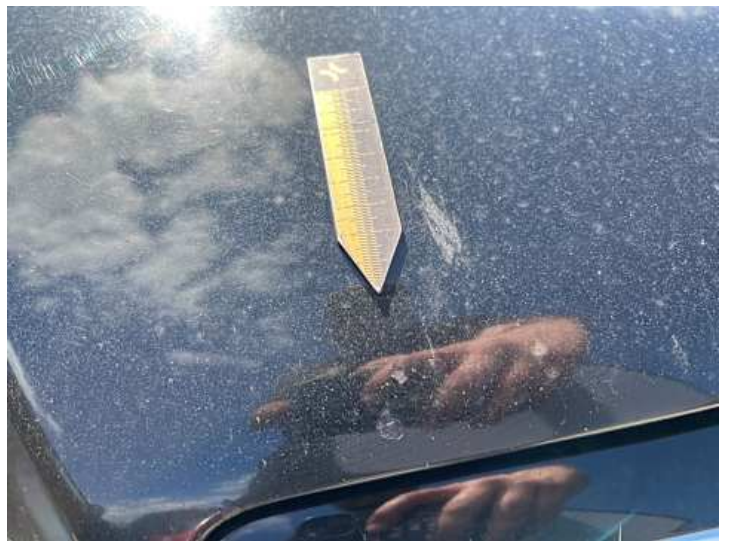
Motorhaube (Steinschlag, Rost)

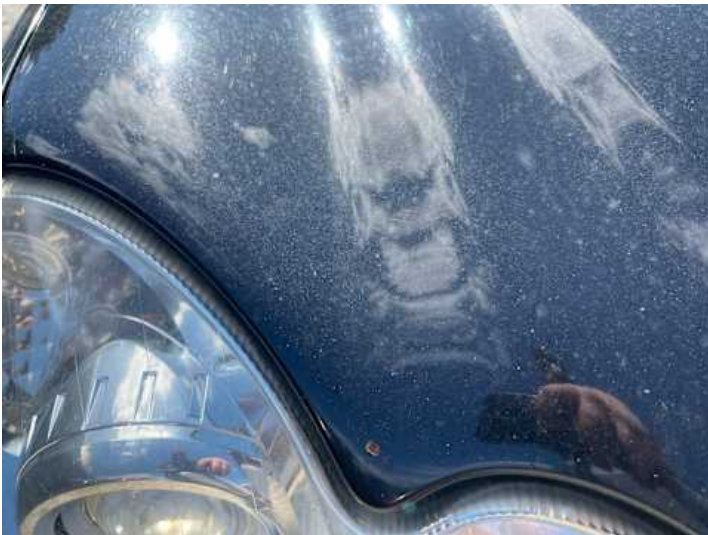
Motorhaube (Steinschlag, Rost)

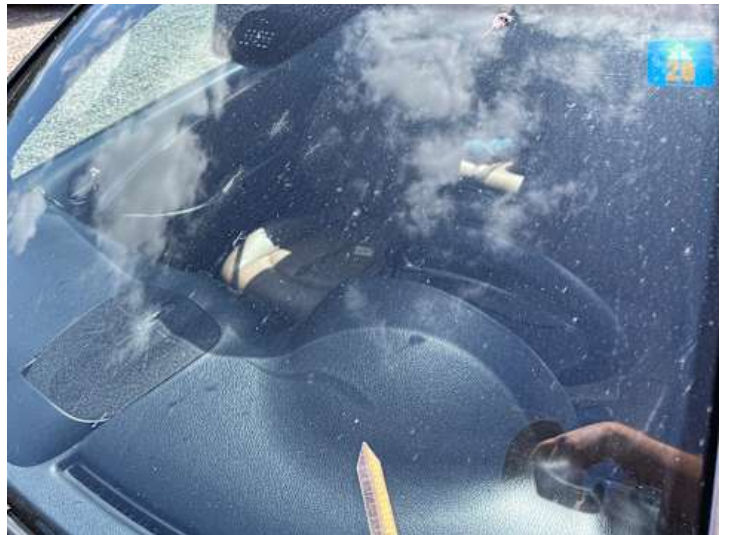
Windschutzscheibe (Steinschlag, Riss/Bruch)

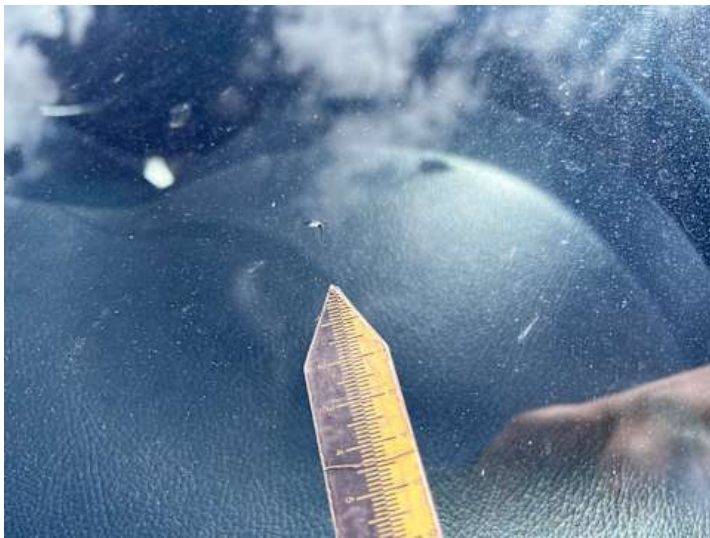
Windschutzscheibe (Steinschlag, Riss/Bruch)

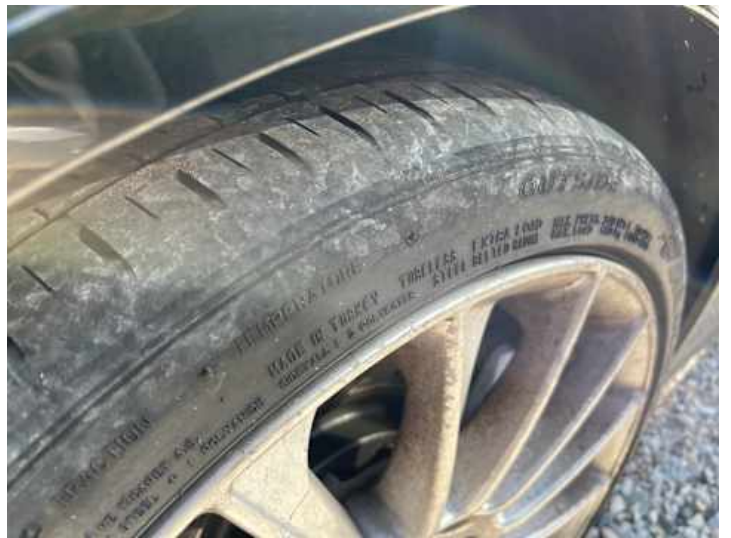
Rad (Ungleichmäßig abgefahren)

Rad (Kratzer, Kerben)

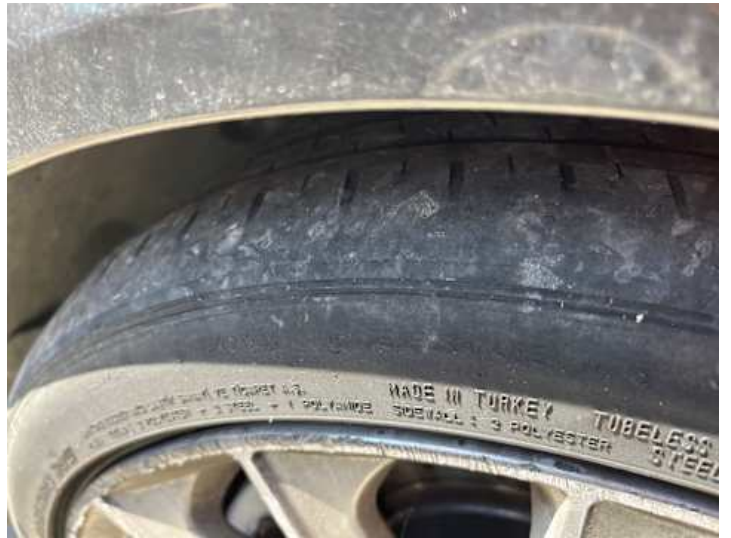
Rad (Ungleichmäßig abgefahren)

Rad (Kratzer, Kerben)

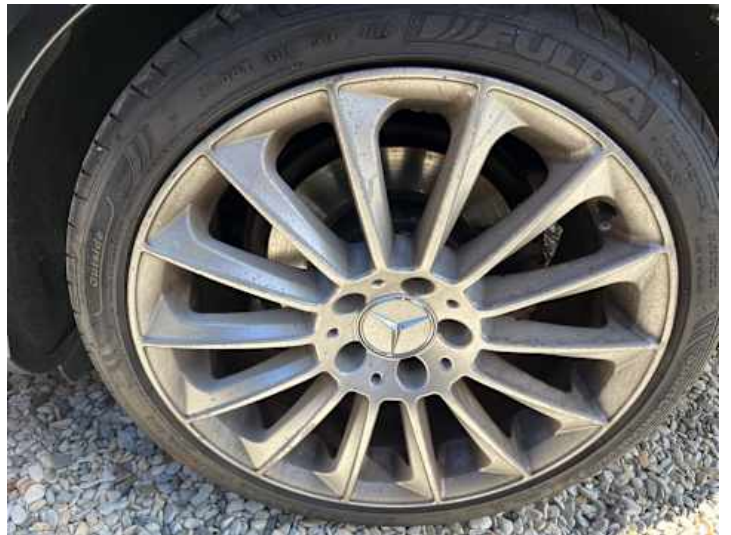
Rad (Kerben, Kratzer)

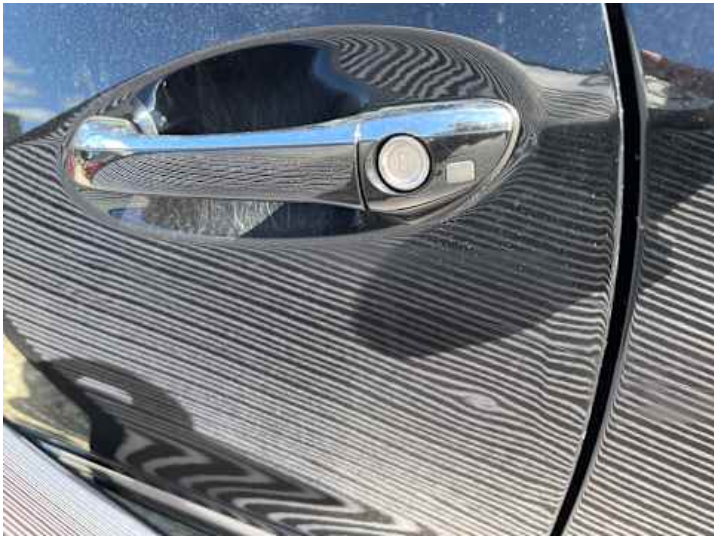
Fahrtür (Delle)

Fahrtür (Kratzer)

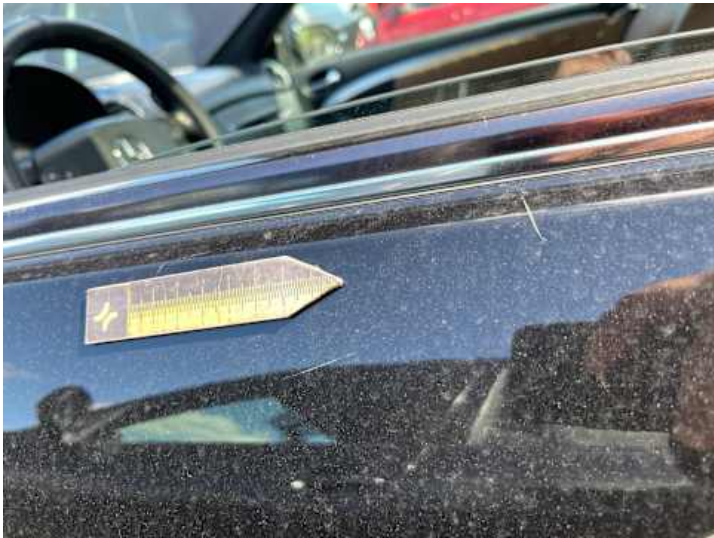
Fahrtür (Kratzer)

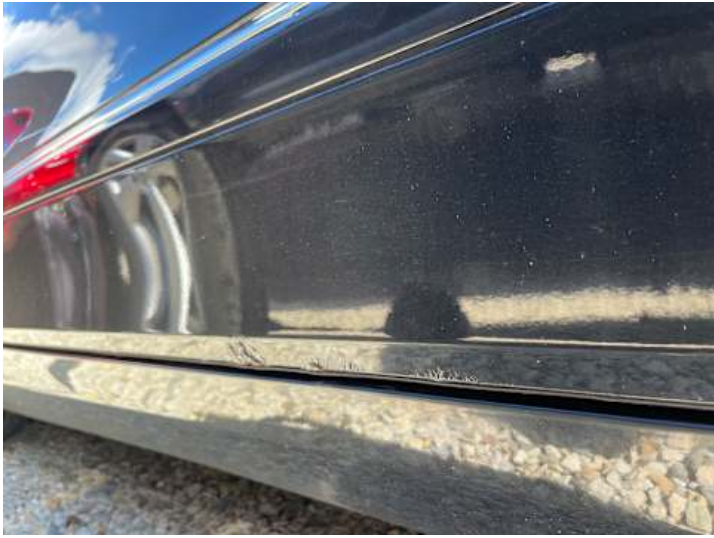
Fahrtür (Rost)

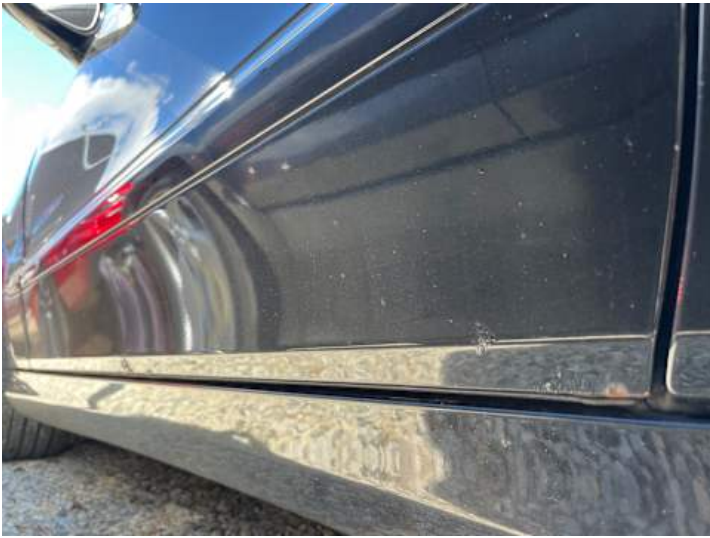
Fahrtür (Rost)

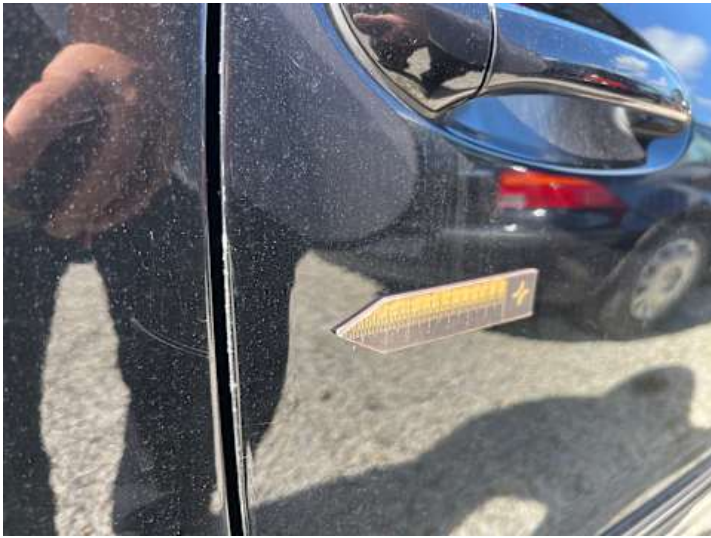
Beifahrtür (Delle, Kratzer)

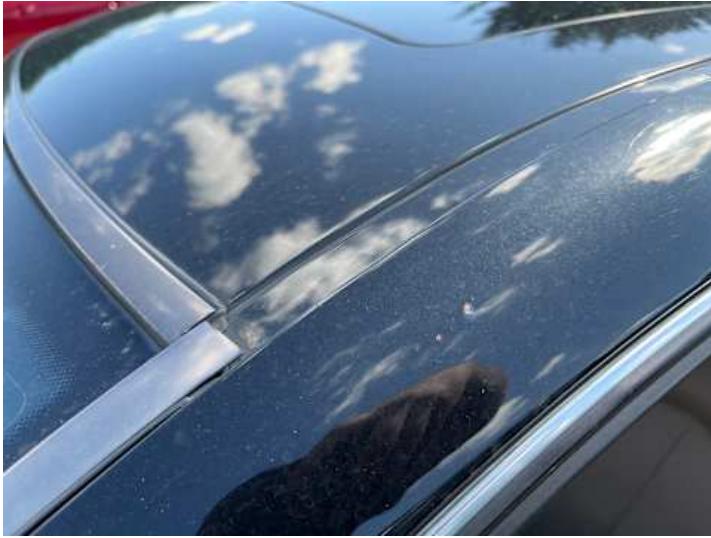
Dach (Steinschlag, Rost)

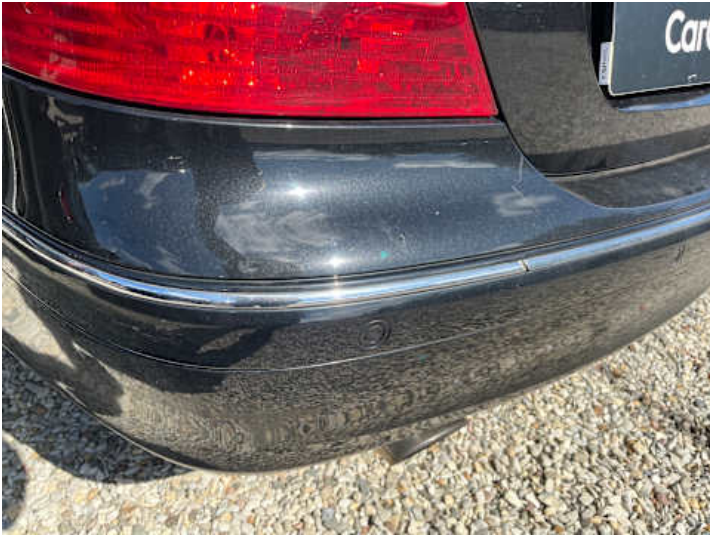
Stoßstange hinten (Kratzer)

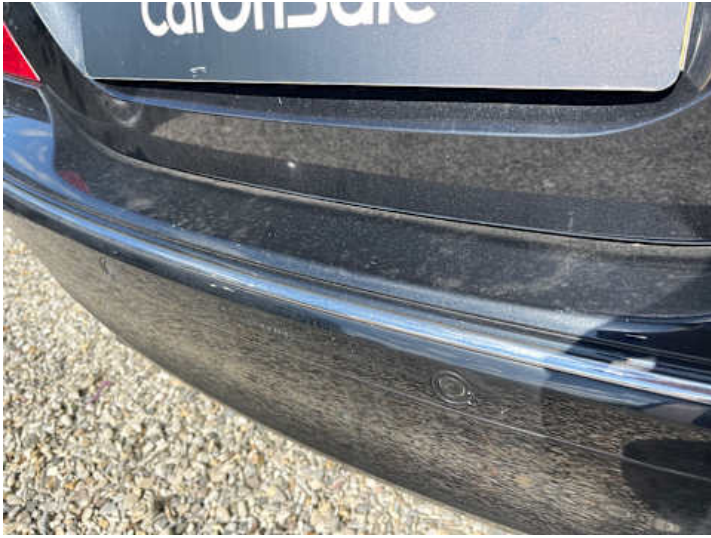
Stoßstange hinten (Kratzer)

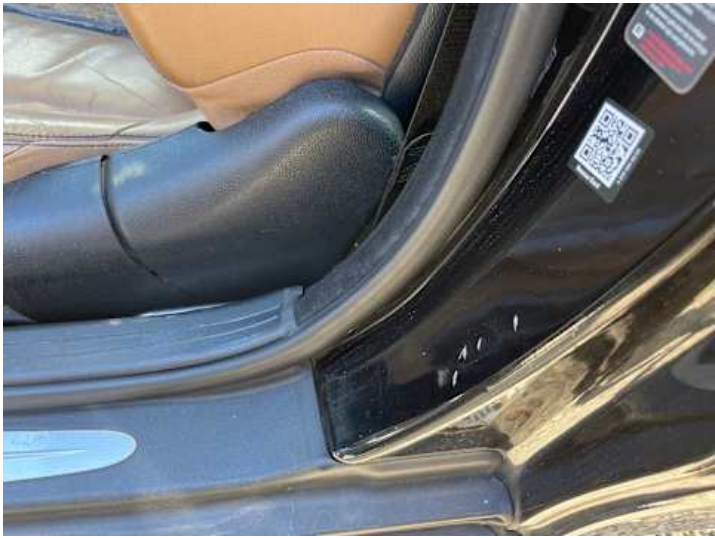
Schweller links (Kratzer)

Schweller rechts (Kratzer)

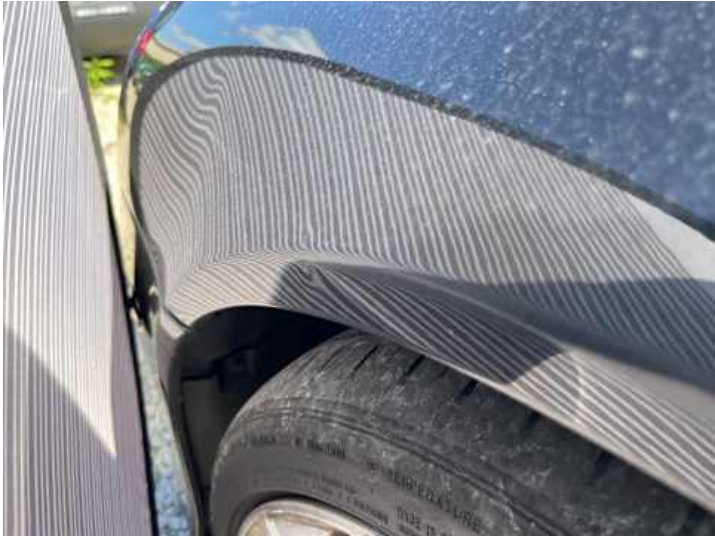
Kotflügel vorne links (Delle)

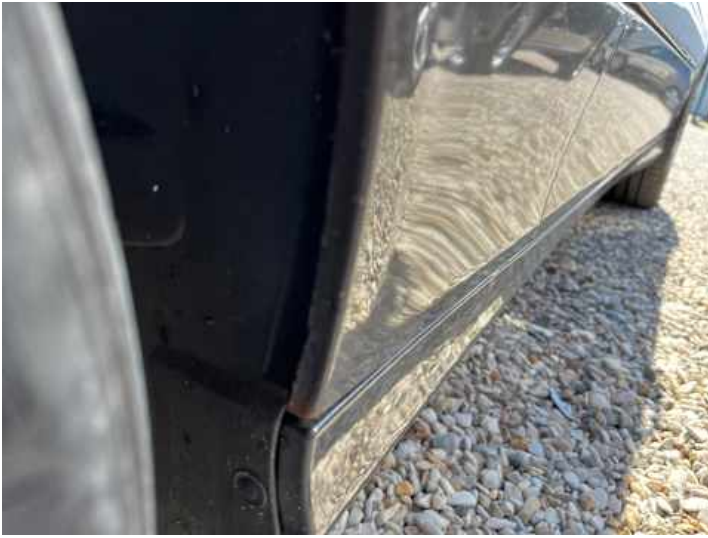
Kotflügel vorne links (Rost)

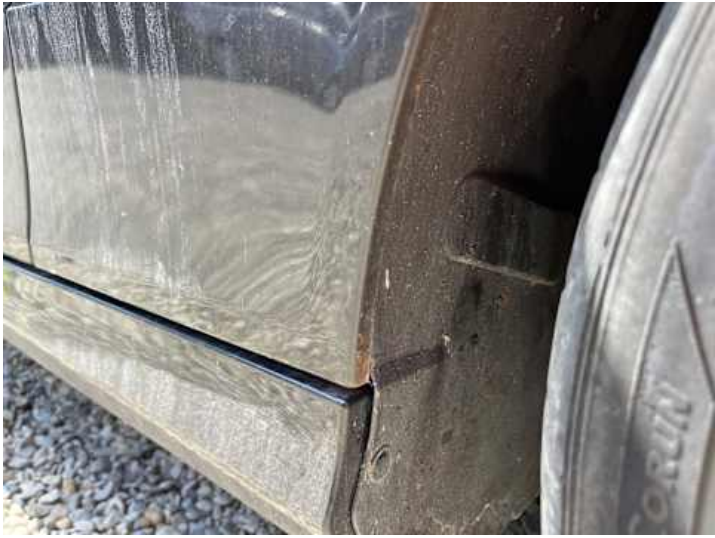
Kotflügel vorne rechts (Rost)

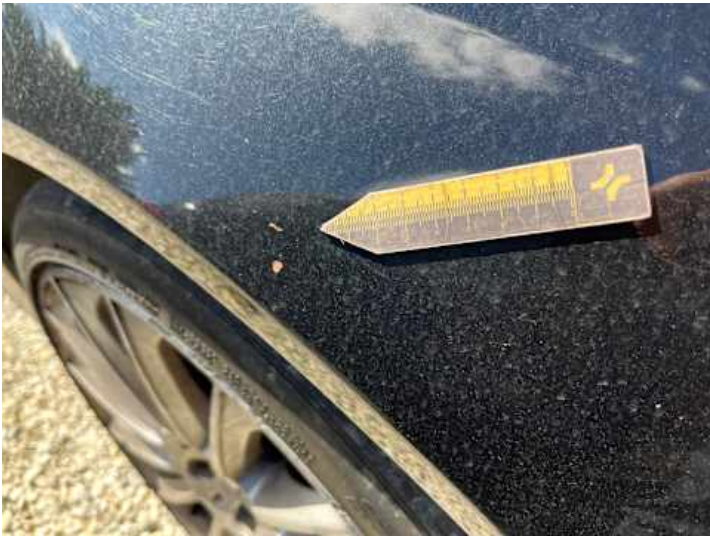
Kotflügel vorne rechts (Steinschlag, Rost)

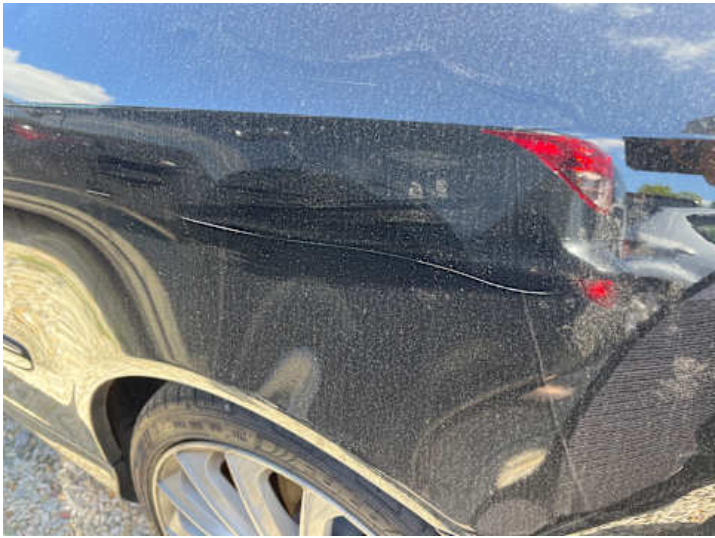
Seitenteil hinten links (Kratzer)

Seitenteil hinten links (Verformung, Kratzer)

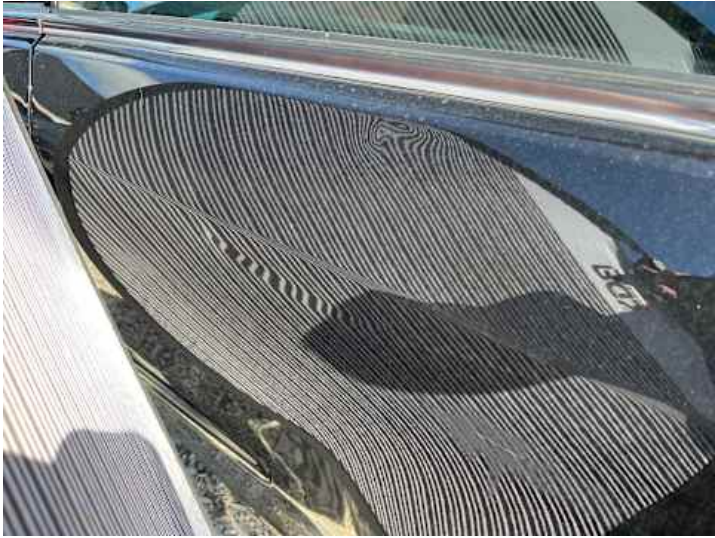
Seitenteil hinten links (Verformung, Kratzer)

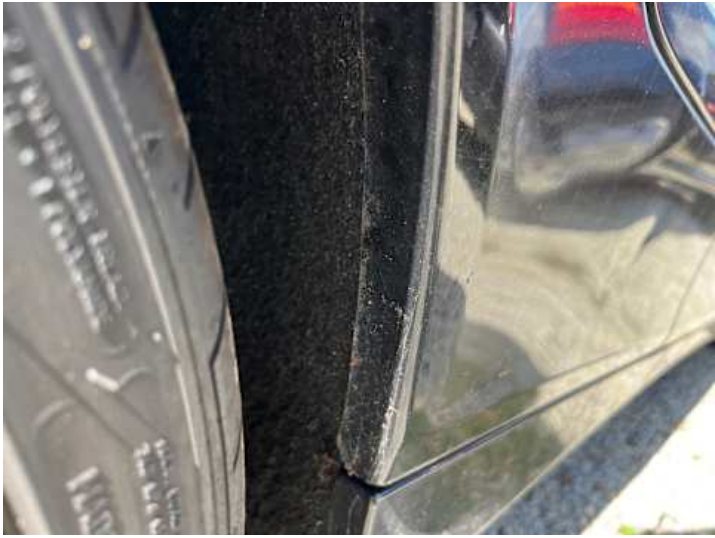
Seitenteil hinten rechts (Rost)

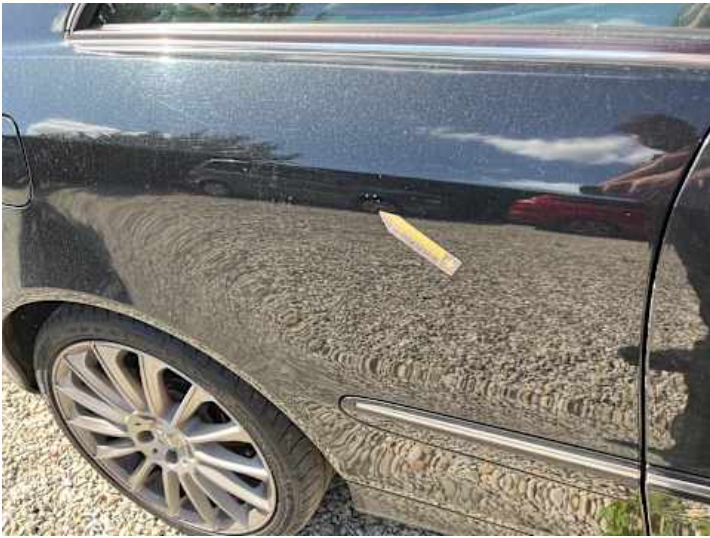
Seitenteil hinten rechts (Kratzer)

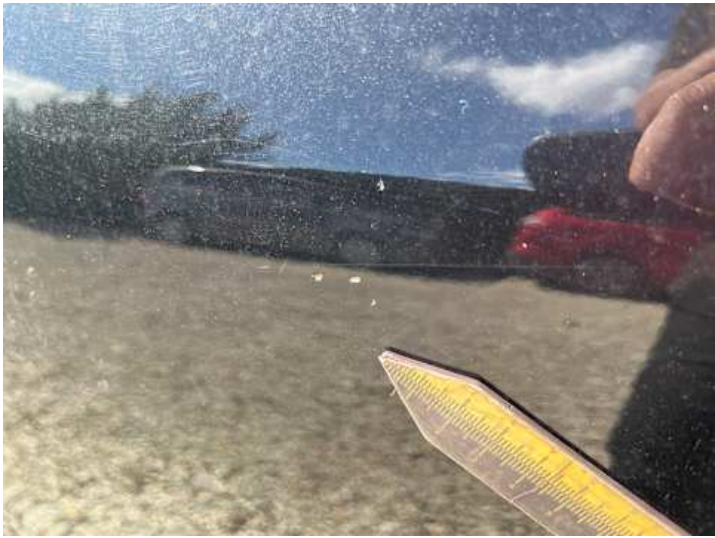
Seitenteil hinten rechts (Kratzer)

Heckklappe (Verformung, Kratzer)

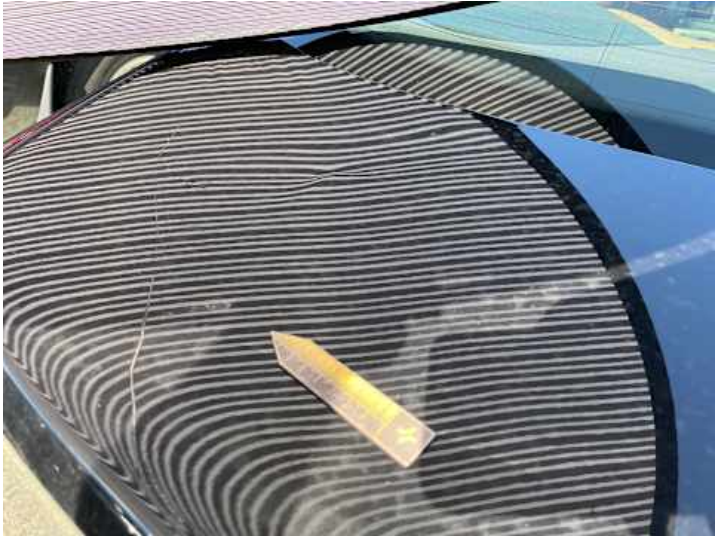
Heckklappe (Verformung, Kratzer)

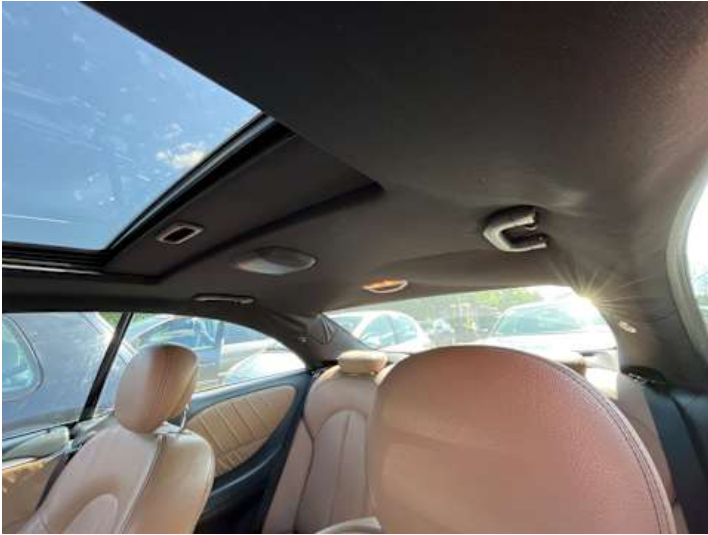
Innenraum (Diverse Schäden, Verschleiß)

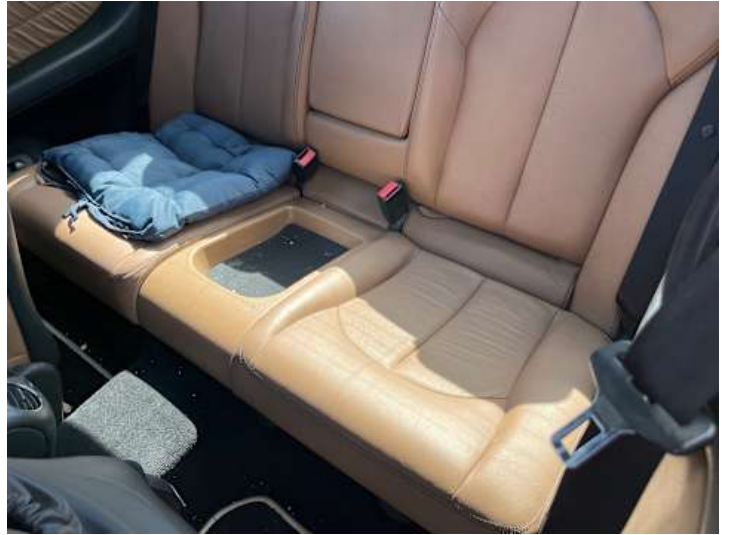
Innenraum (Diverse Schäden, Verschleiß)

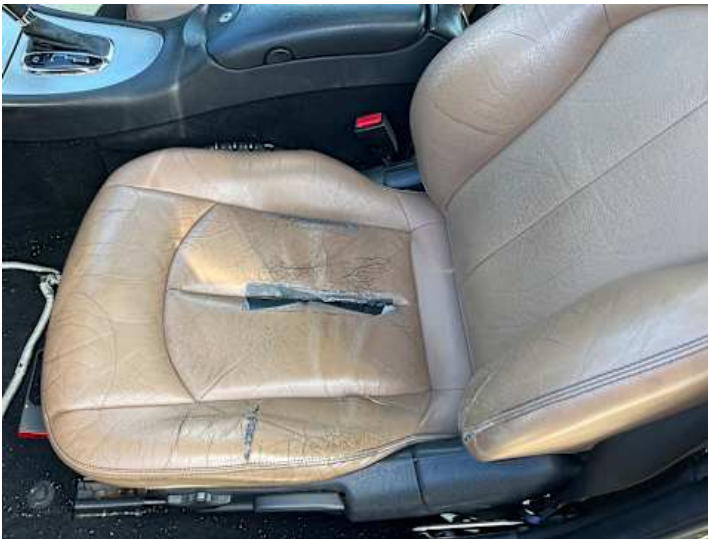
Innenraum (Diverse Schäden, Verschleiß)

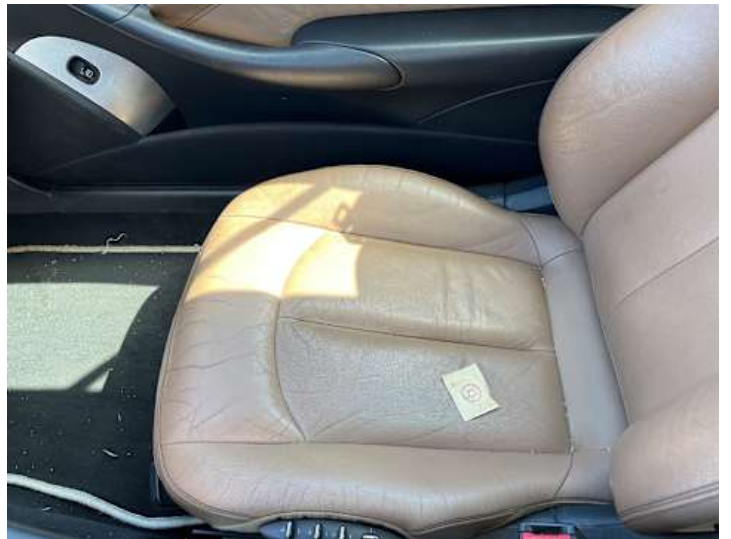
Innenraum (Diverse Schäden, Verschleiß)

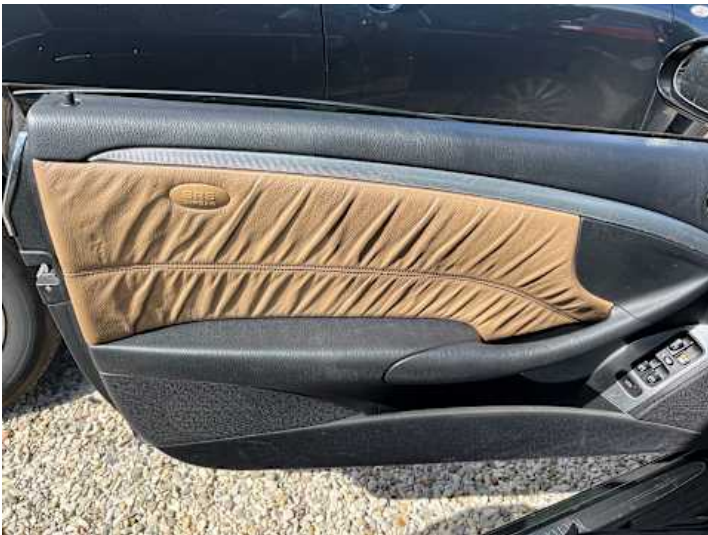
Innenraum (Diverse Schäden, Verschleiß)

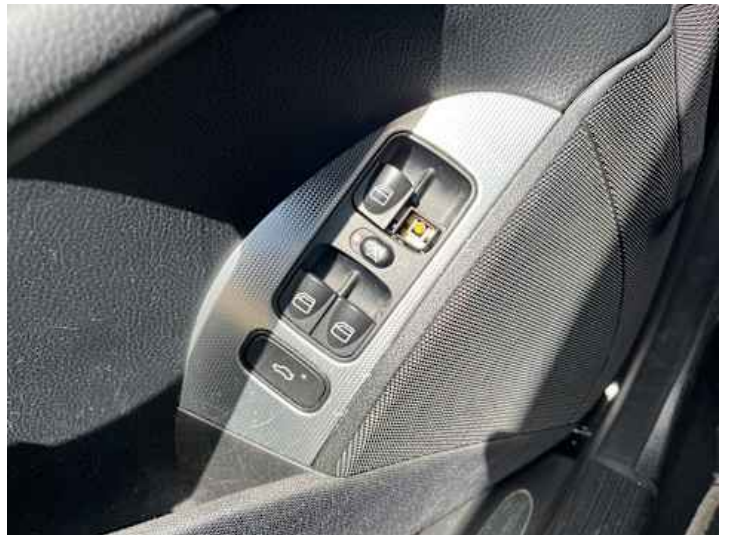
Innenraum (Diverse Schäden, Verschleiß)

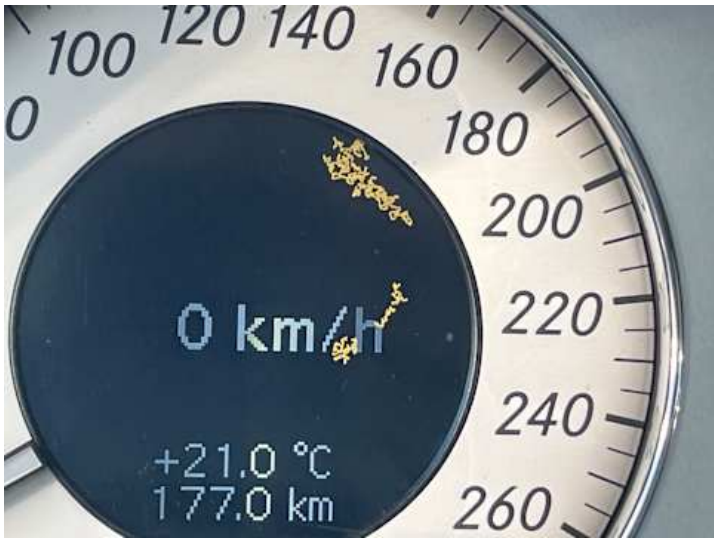
Innenraum (Diverse Schäden, Verschleiß)

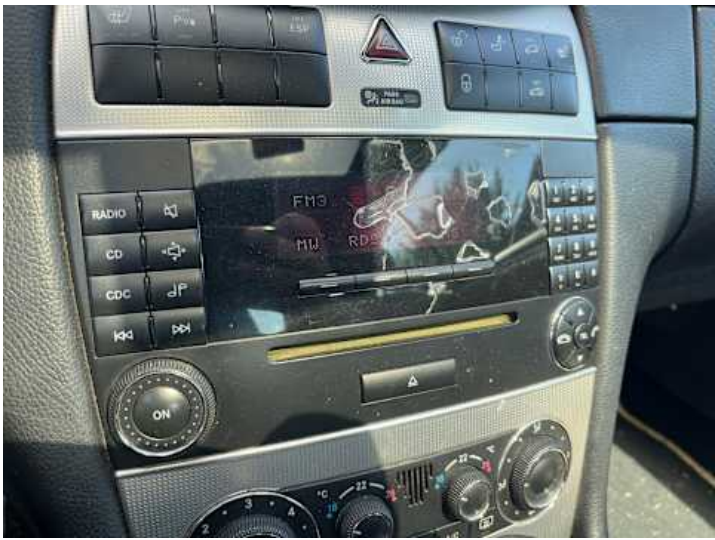
Innenraum (Diverse Schäden, Verschleiß)
