## Opel Vivaro Kasten L1H1 2,9t

EZ 06/2018 | Kastenwagen | Diesel | Schaltgetriebe | 133.816km  
Besteuerung: Regelbesteuert (Deutschland)  
Fahrzeugstandort: 37\*\*\*  
Fahrzeug aufgenommen am: 06.08.2026

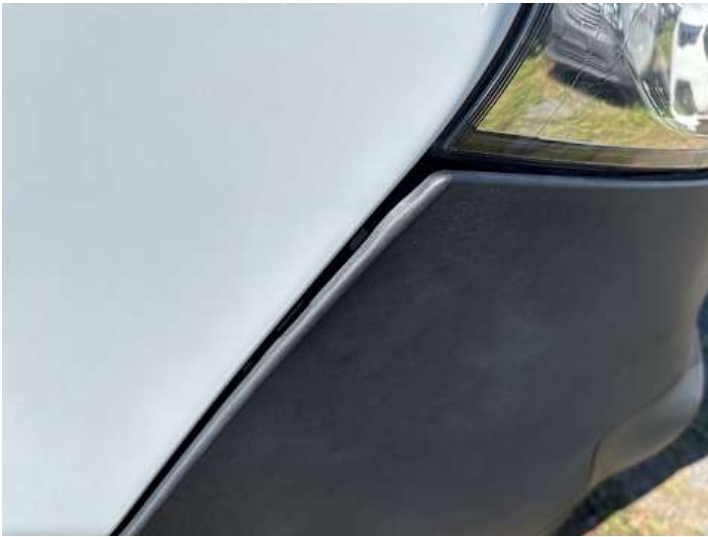
Stoßstange vorne (Spaltmaße ungenau)

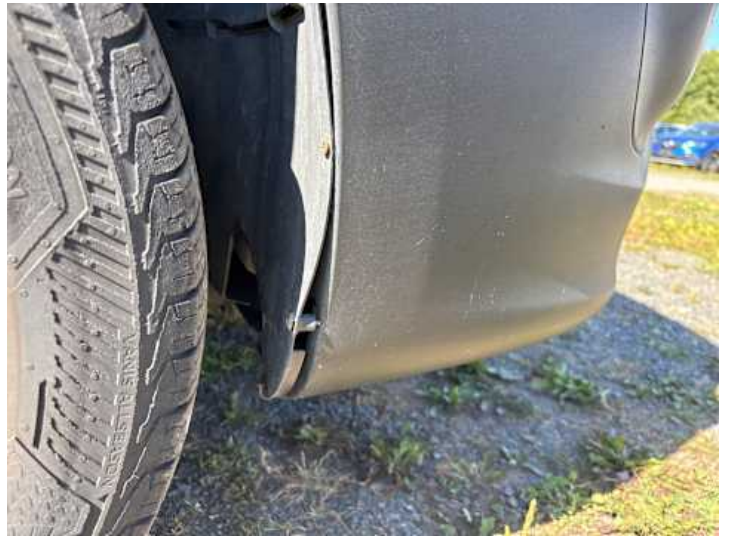
Stoßstange vorne (Spaltmaße ungenau)

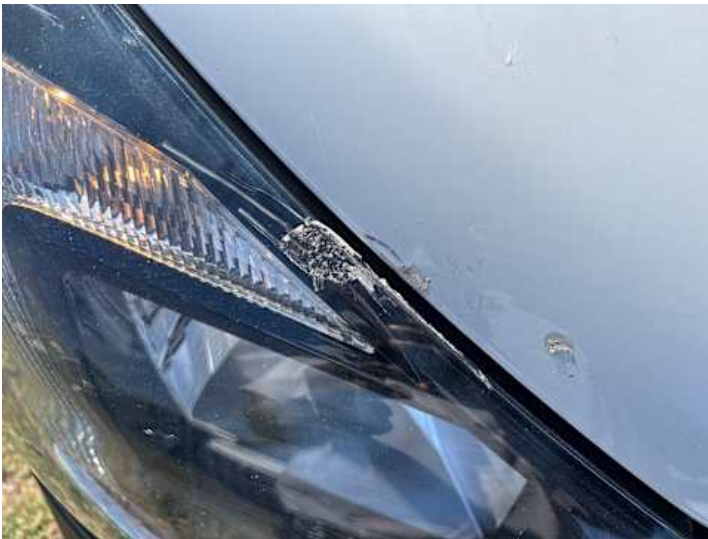
Scheinwerfer (rechts) (Kratzer)

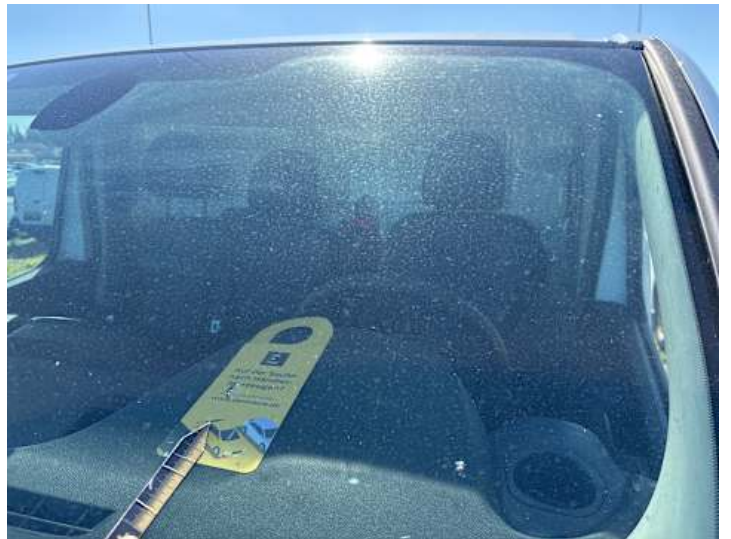
Windschutzscheibe (Riss/Bruch)

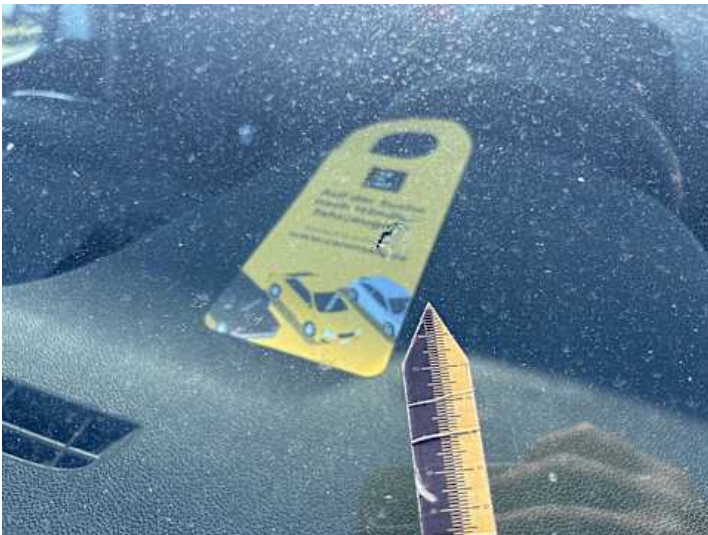
Windschutzscheibe (Riss/Bruch)

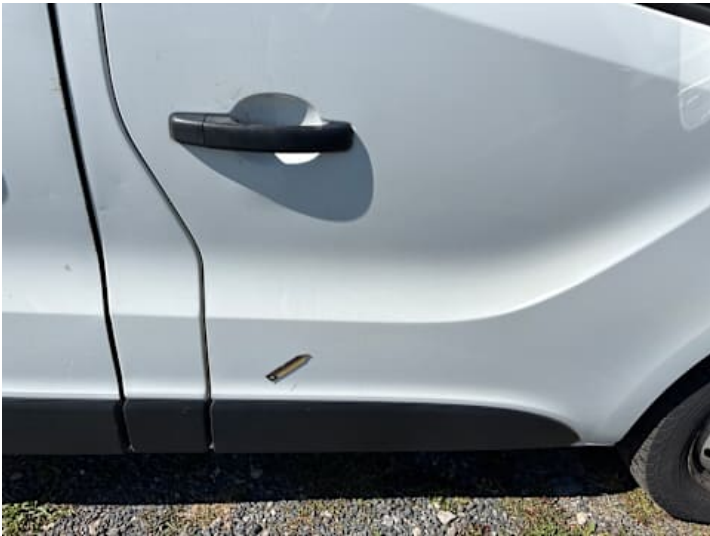
Beifahrertür (Kratzer)

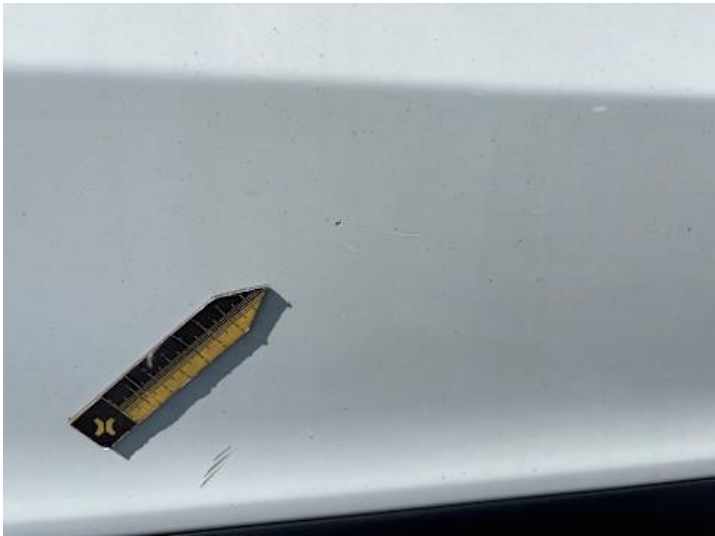
Beifahrertür (Kratzer)

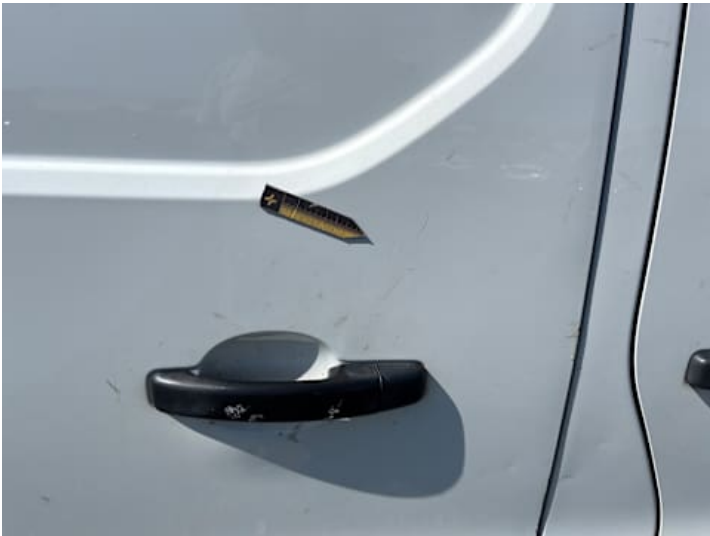
Türe hinten rechts (Kratzer)

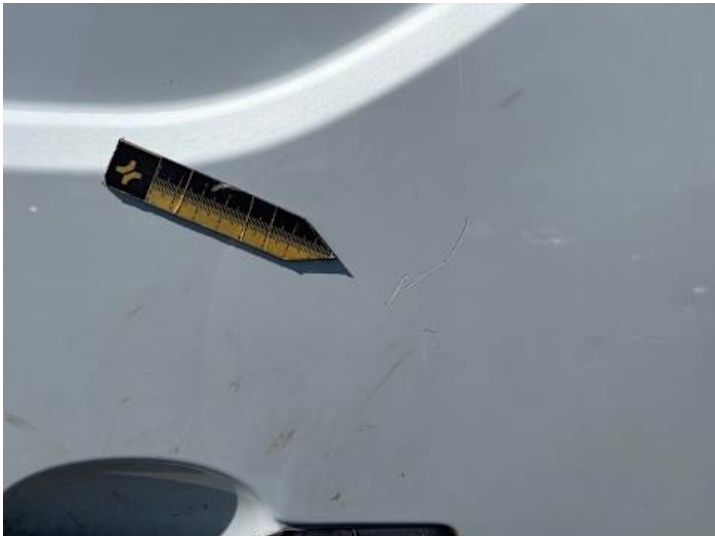
Türe hinten rechts (Kratzer)

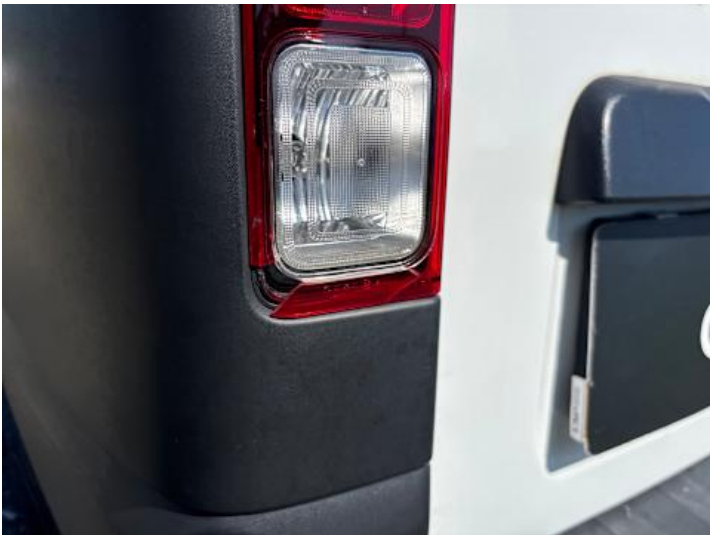
Rücklicht (links) (Riss/Bruch)

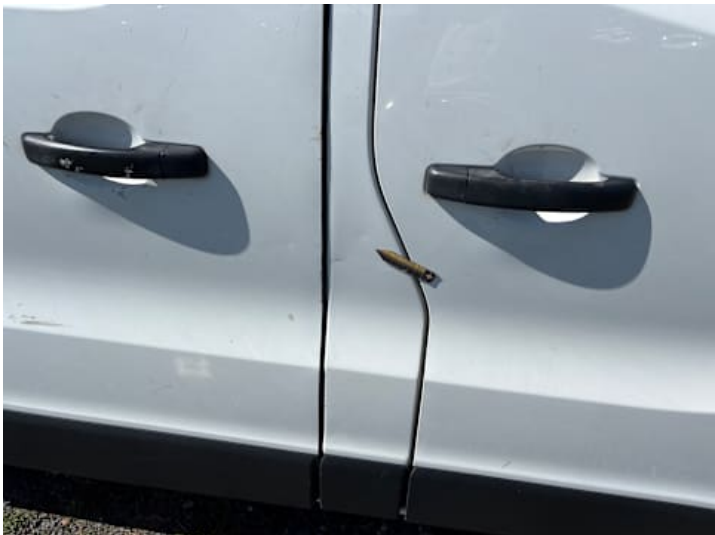
Schweller rechts (Delle)

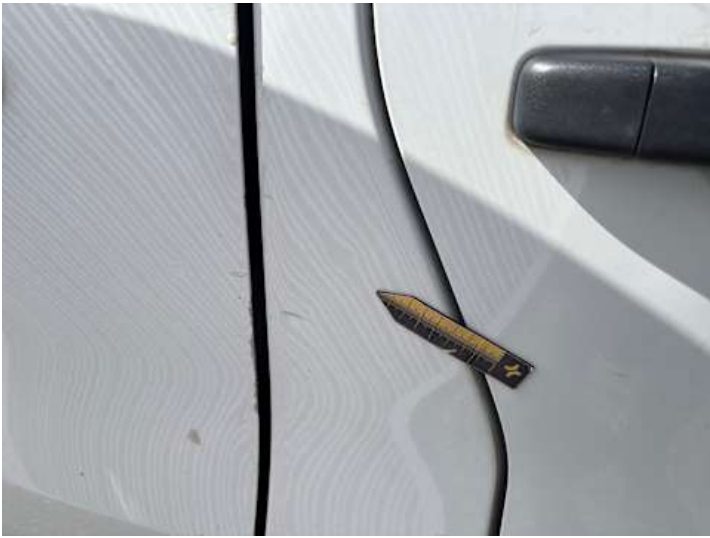
Schweller rechts (Delle)

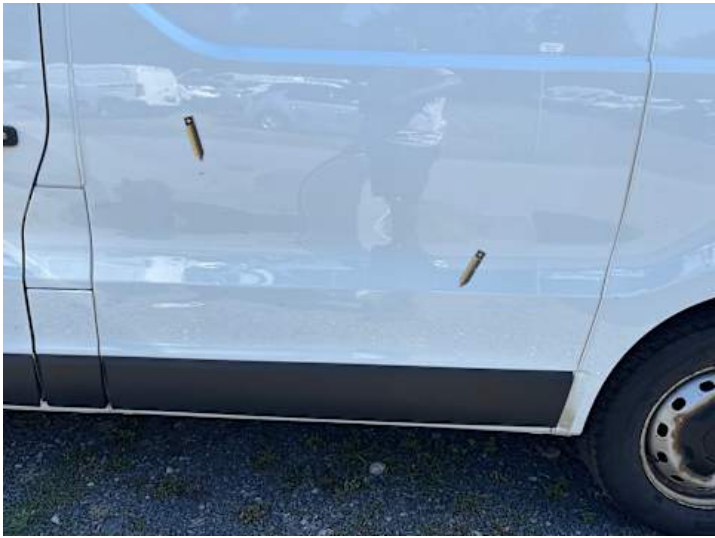
| Fahrzeugteil | Lackschichtdicke (in µm) | Fahrzeugteil | Lackschichtdicke (in µm) |
|---|---|---|---|
| Seitenteil hinten links | 130 | Seitenteil hinten rechts | 130 |

Seitenteil hinten links (Delle, Kratzer)

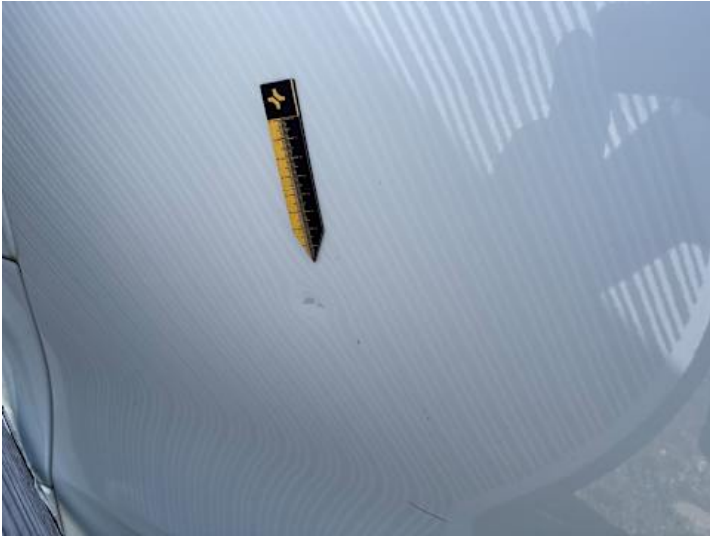
Seitenteil hinten links (Delle, Kratzer)

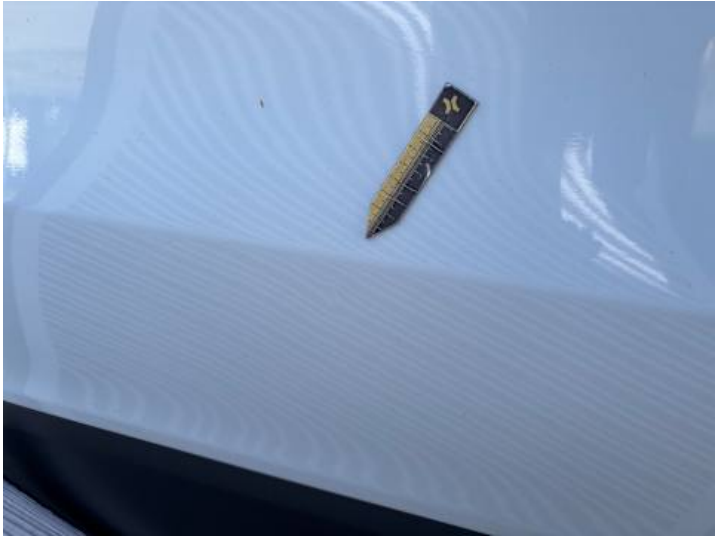
Seitenteil hinten links (Delle, Kratzer)

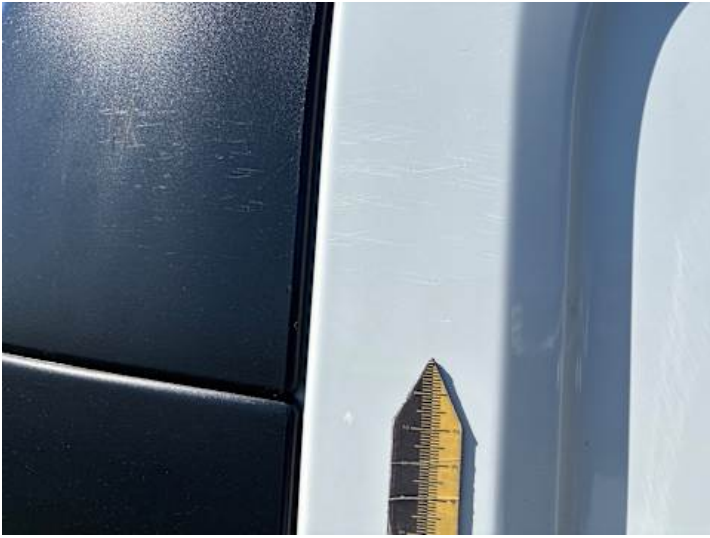
Seitenteil hinten rechts (Kratzer)

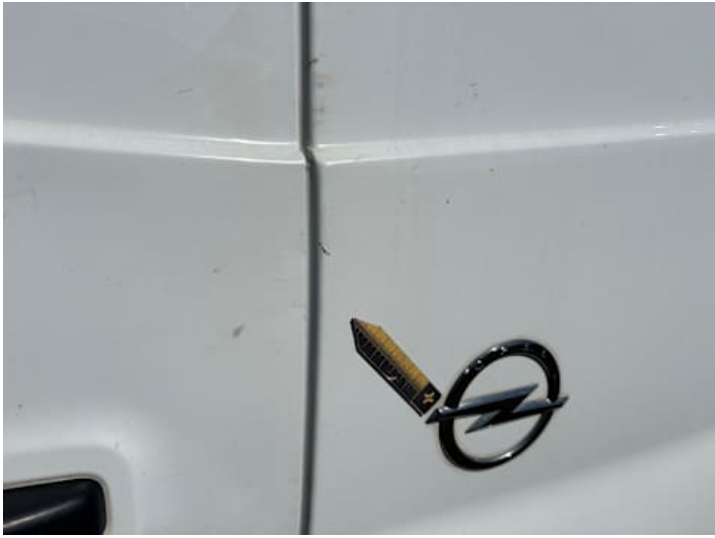
Heckklappe (Kratzer)

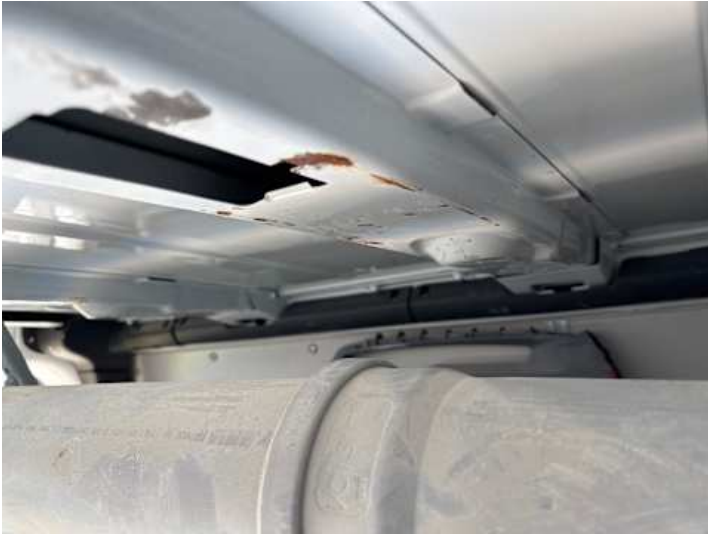
Innenraum (Diverse Schäden, Anderer Schaden, Verschmutzung):  
Korrosion

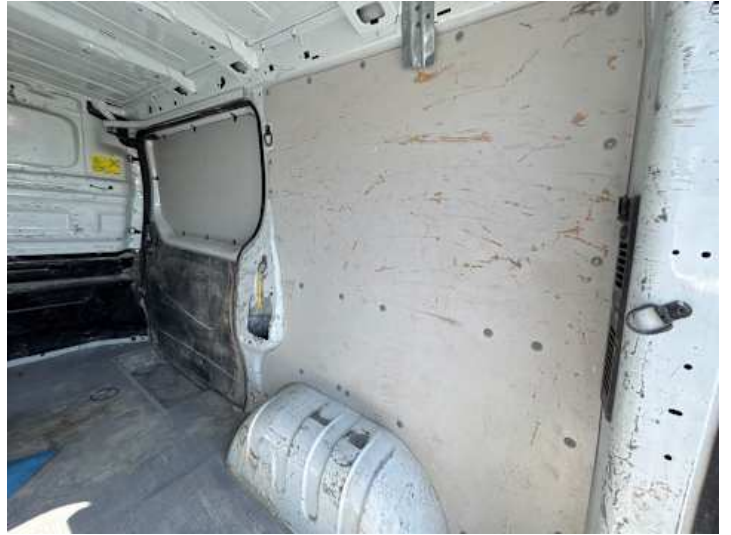
Innenraum (Diverse Schäden, Anderer Schaden, Verschmutzung):  
Korrosion

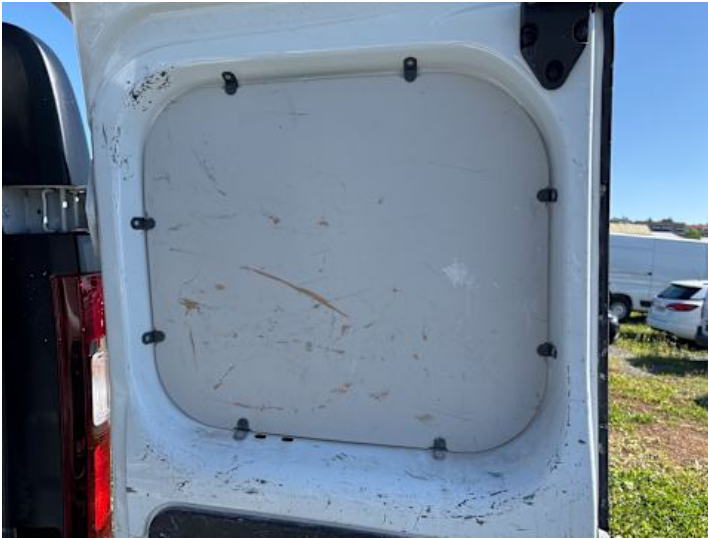
Innenraum (Diverse Schäden, Anderer Schaden, Verschmutzung):  
Korrosion

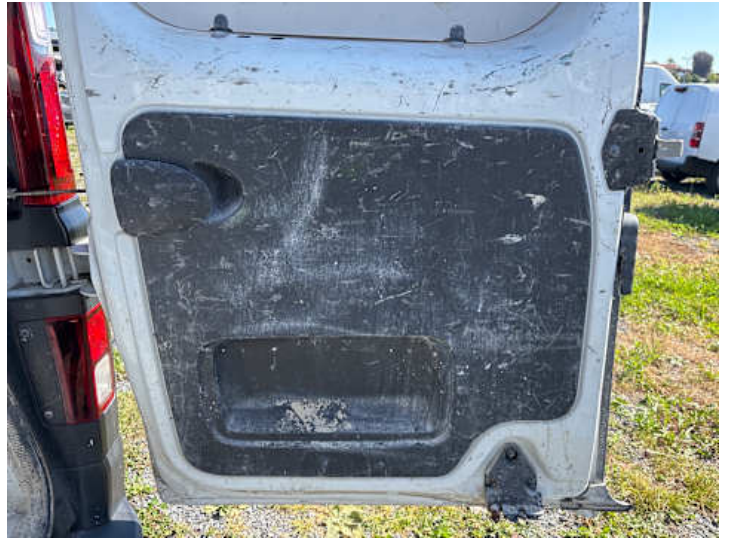
Innenraum (Diverse Schäden, Anderer Schaden, Verschmutzung):  
Korrosion

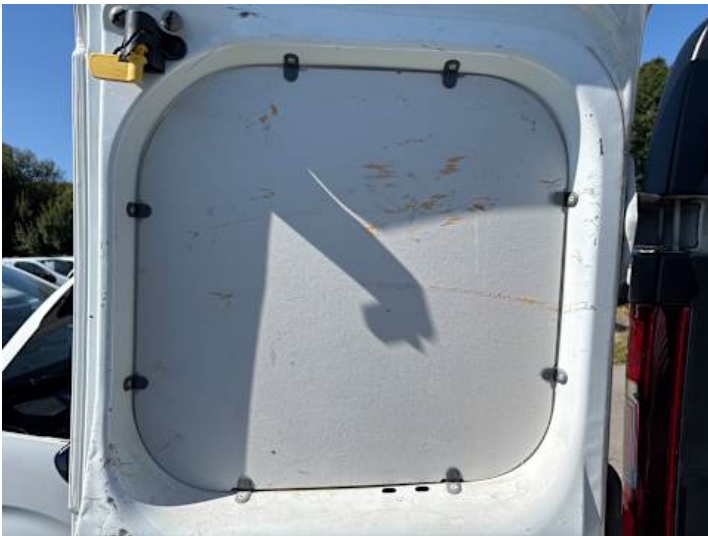
Innenraum (Diverse Schäden, Anderer Schaden, Verschmutzung):  
Korrosion

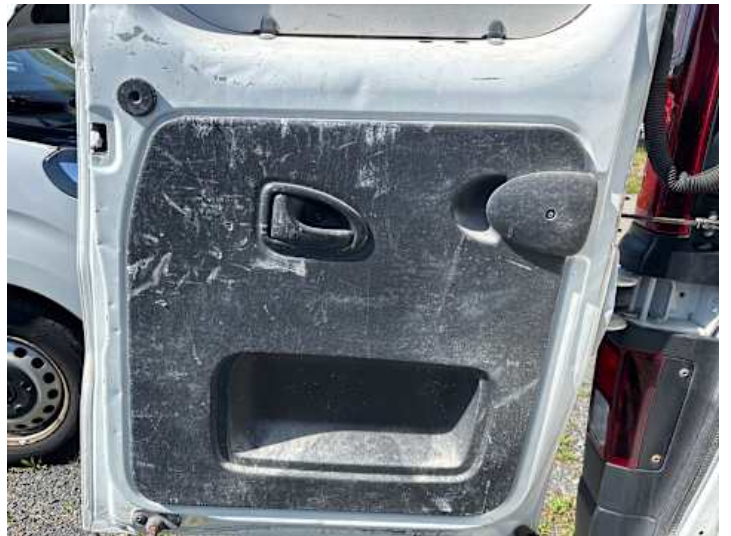
Innenraum (Diverse Schäden, Anderer Schaden, Verschmutzung):  
Korrosion

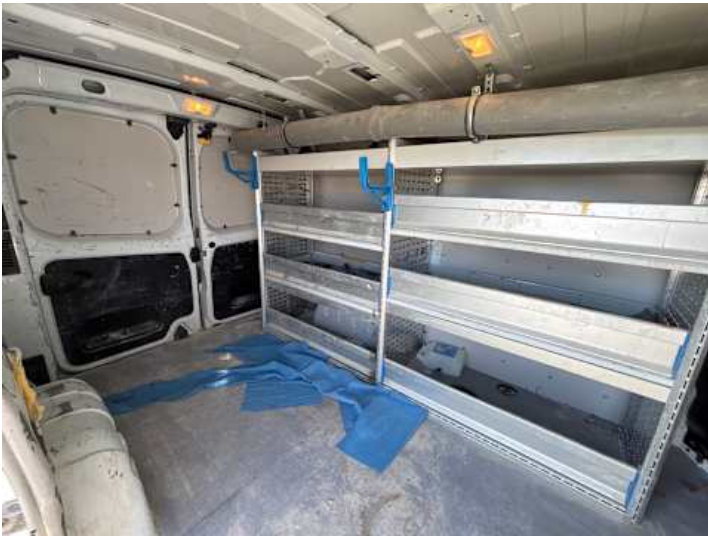
Innenraum (Diverse Schäden, Anderer Schaden, Verschmutzung):  
Korrosion

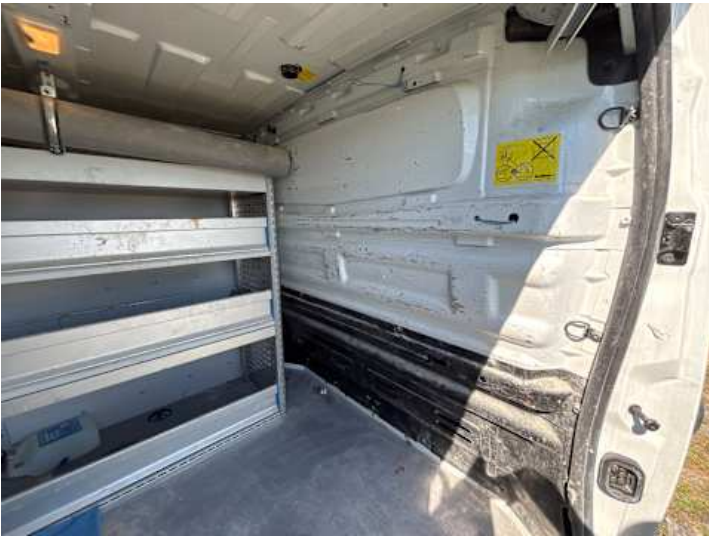
Innenraum (Diverse Schäden, Anderer Schaden, Verschmutzung):  
Korrosion
