## Skoda Superb Elegance

EZ 07/2010 | Kombi | Benzin | Automatikgetriebe | 156.770km  
Besteuerung: Differenzbesteuert (§25a UStG)  
Fahrzeugstandort: 26\*\*\*  
Fahrzeug aufgenommen am: 03.08.2026

# Hinweise zum Zustandsbericht

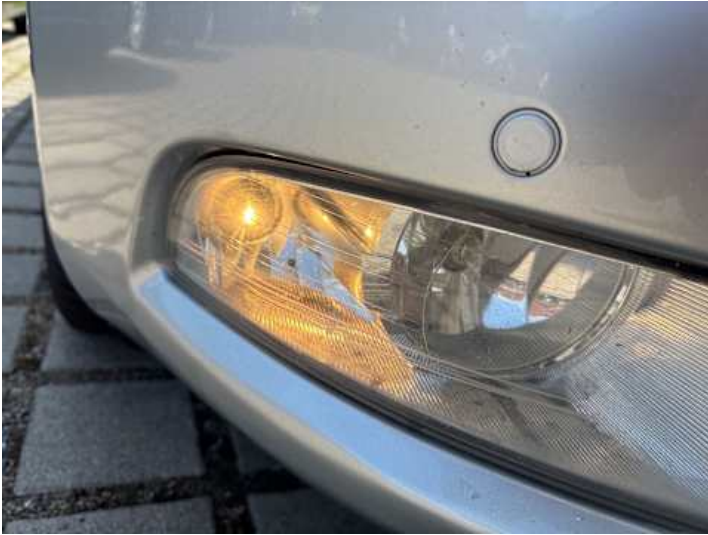
Stoßstange vorne (Anderer Schaden): Nebelscheinwerfer Kratzer

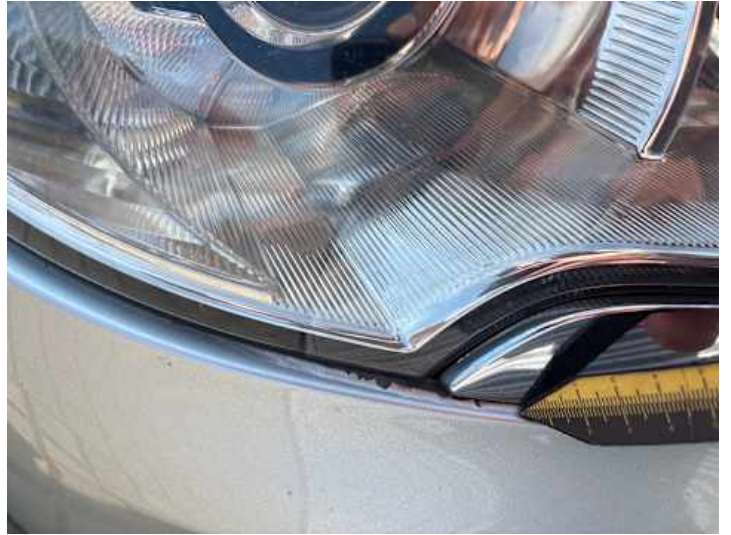
Stoßstange vorne (Lackschaden)

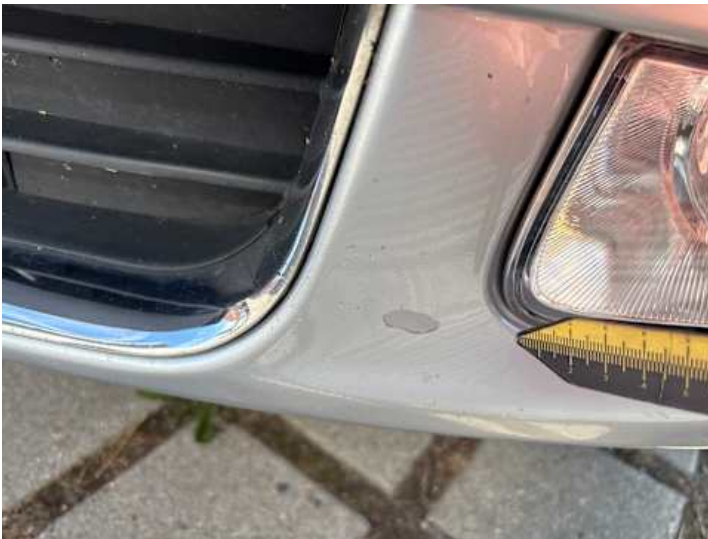
Stoßstange vorne (Lackschaden)

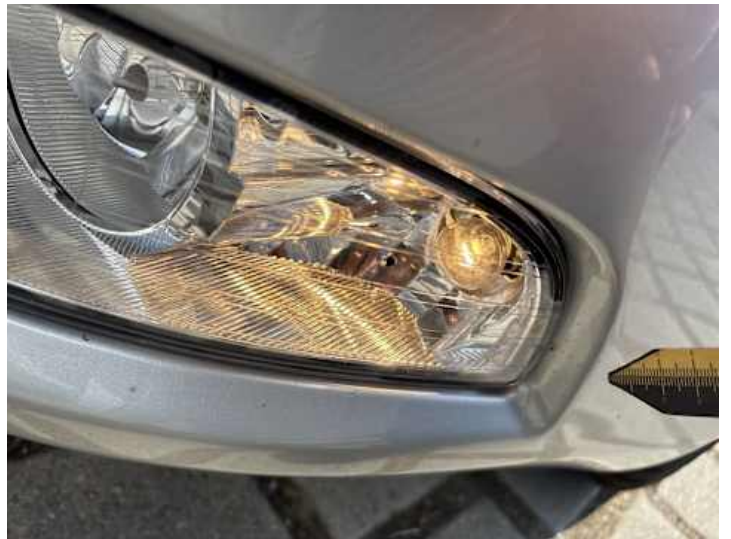
Stoßstange vorne (Kratzer)

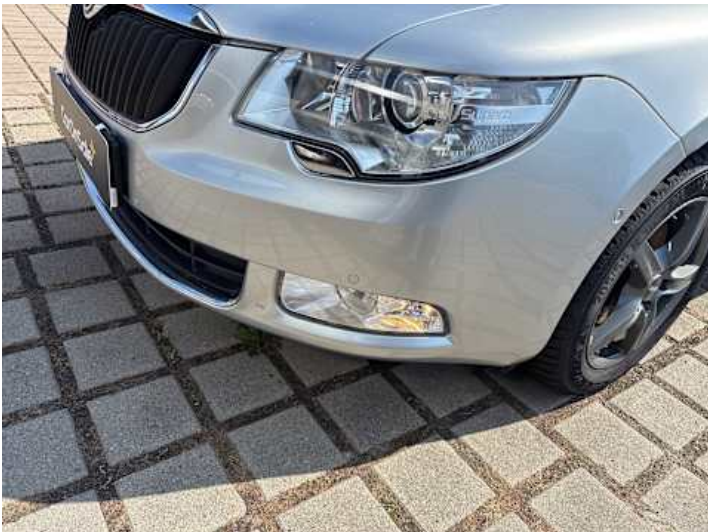
Stoßstange vorne (Kratzer)

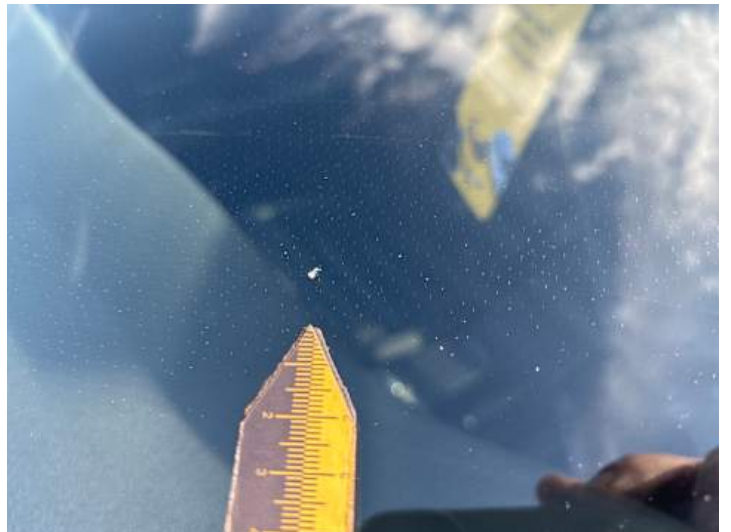
Windschutzscheibe (Steinschlag)

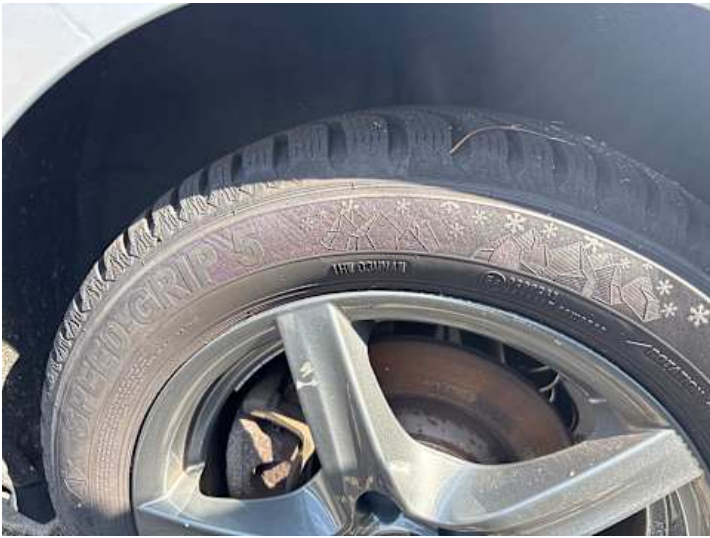
Rad (Kratzer)

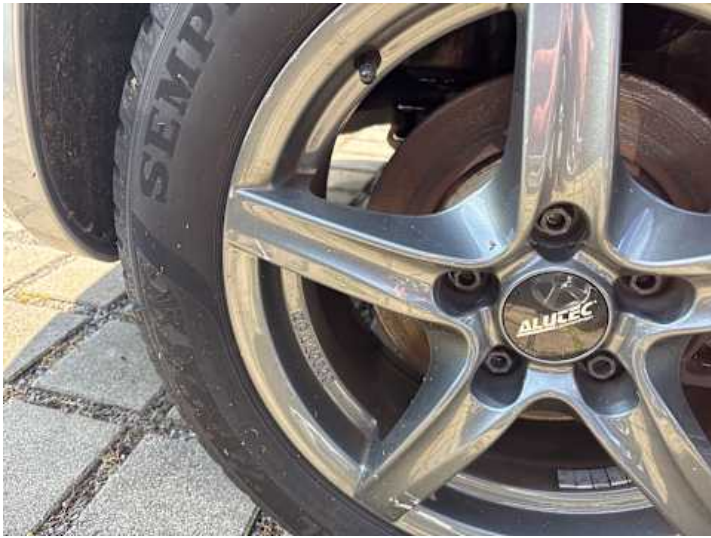
Rad (Kratzer)

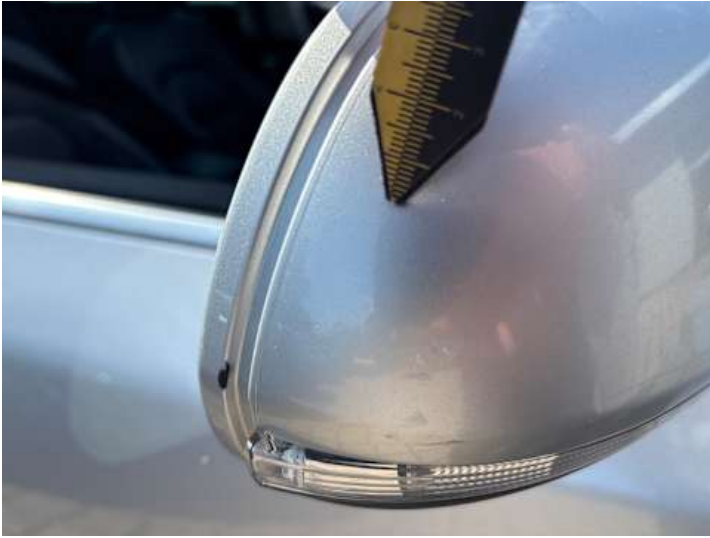
Beifahrertür (Kratzer)

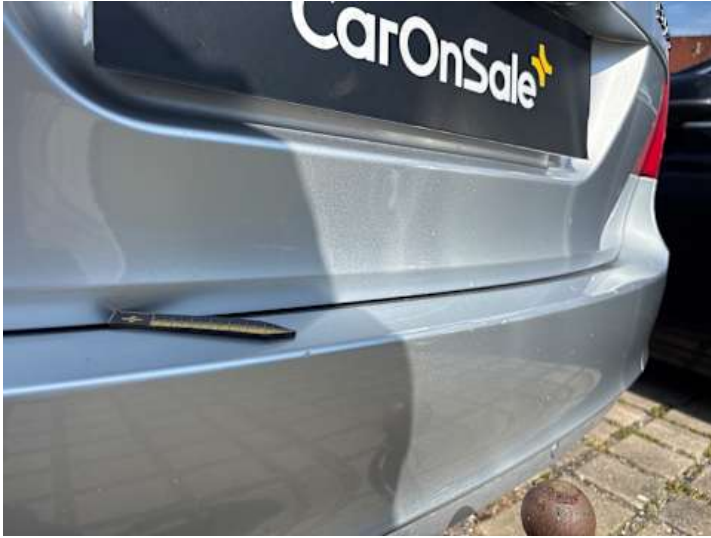
Stoßstange hinten (Kratzer)

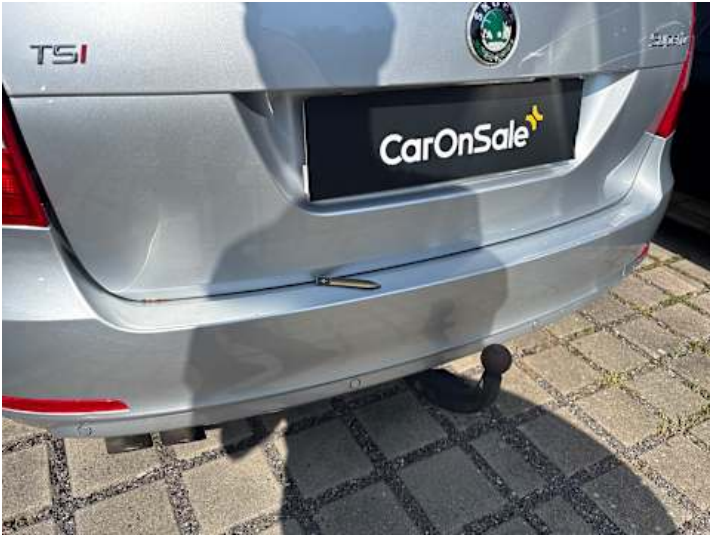
Stoßstange hinten (Kratzer)

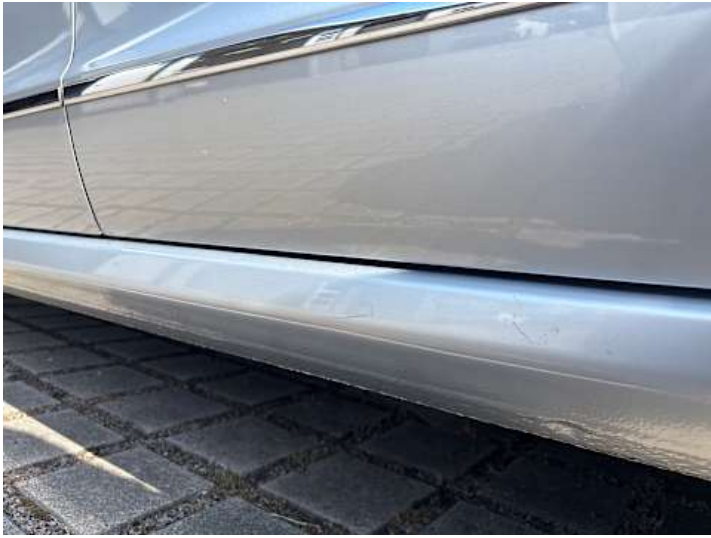
Schweller links (Kratzer)

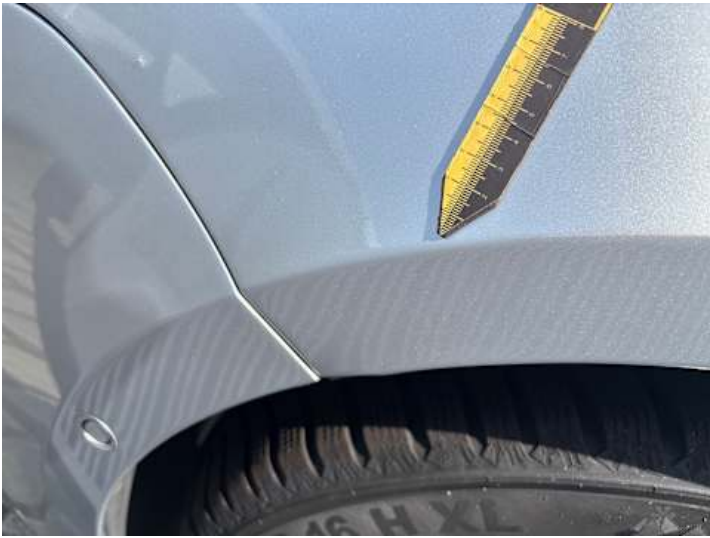
Kotflügel vorne links (Verformung)

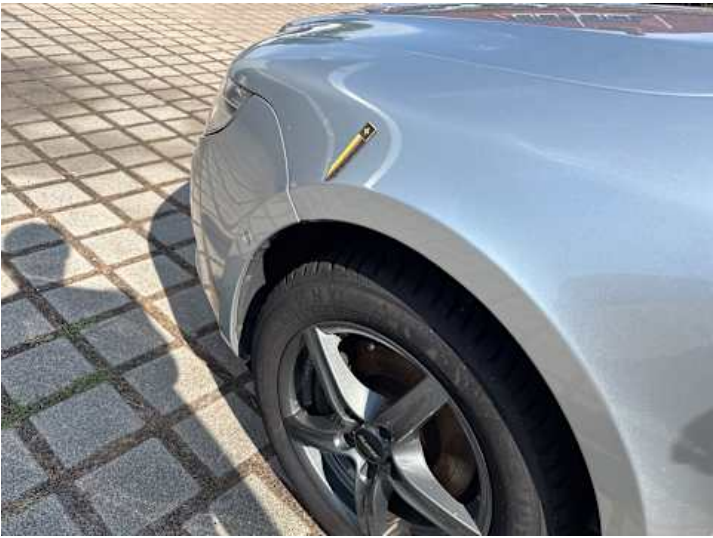
Kotflügel vorne links (Verformung)

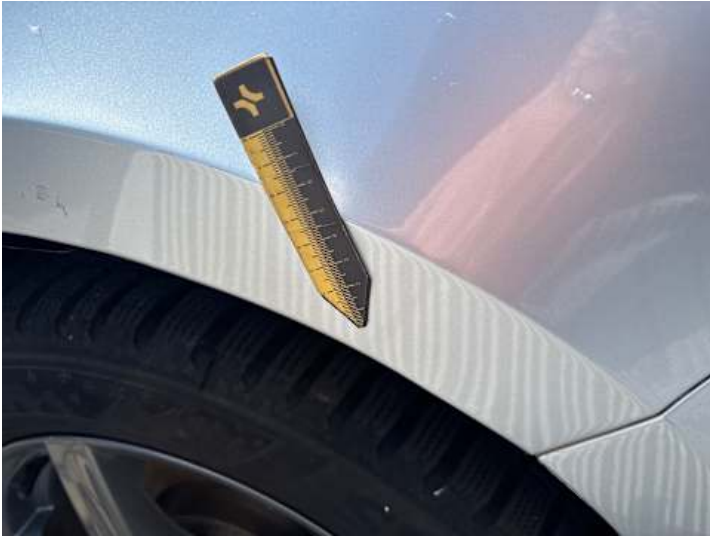
Kotflügel vorne rechts (Verformung)

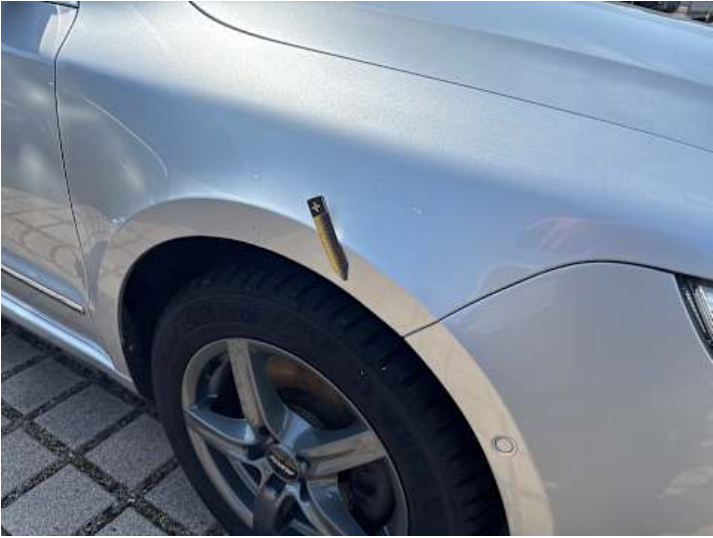
Kotflügel vorne rechts (Verformung)

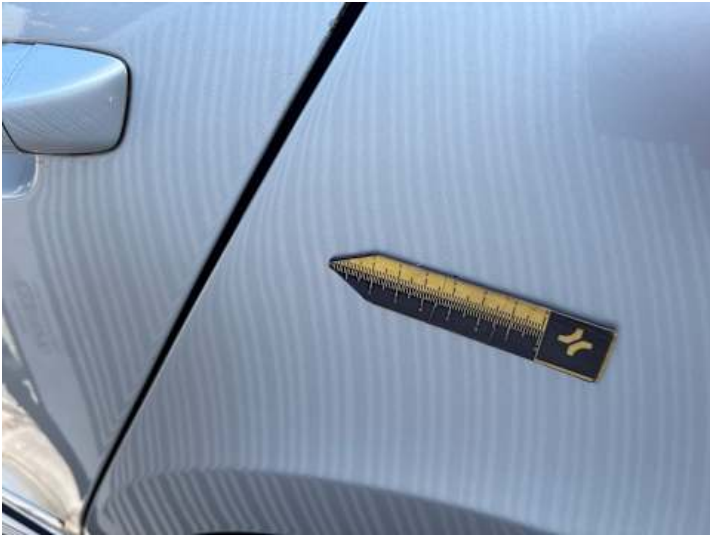
Seitenteil hinten links (Delle)

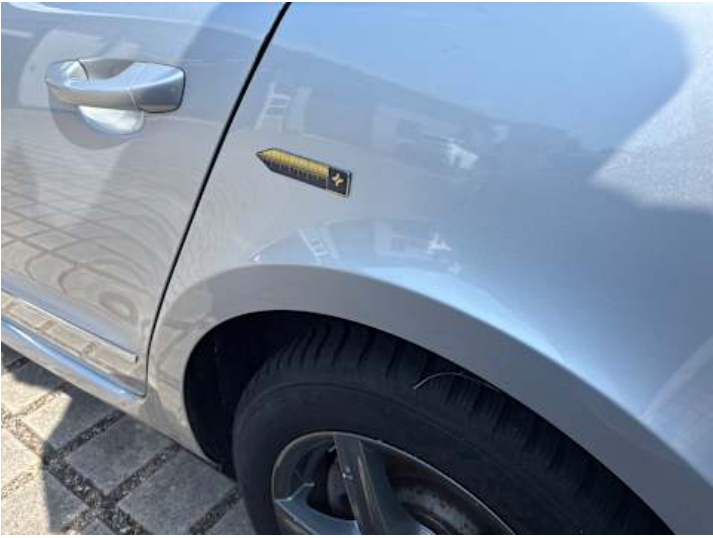
Seitenteil hinten links (Delle)

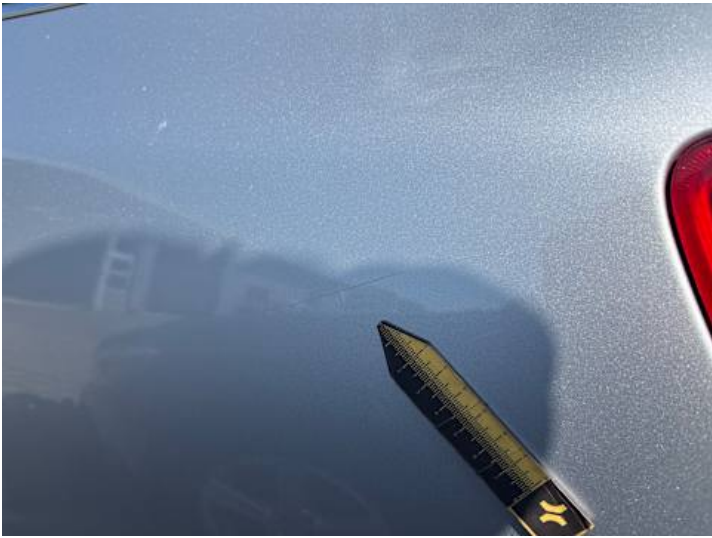
Seitenteil hinten links (Kratzer)

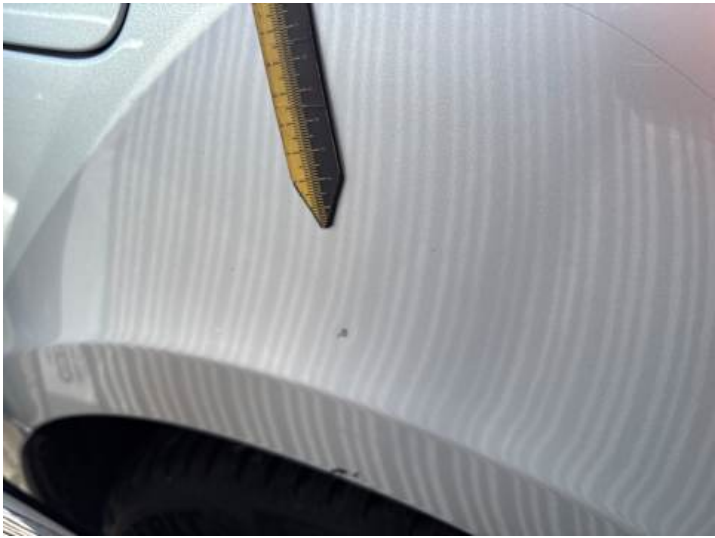
Seitenteil hinten rechts (Delle)

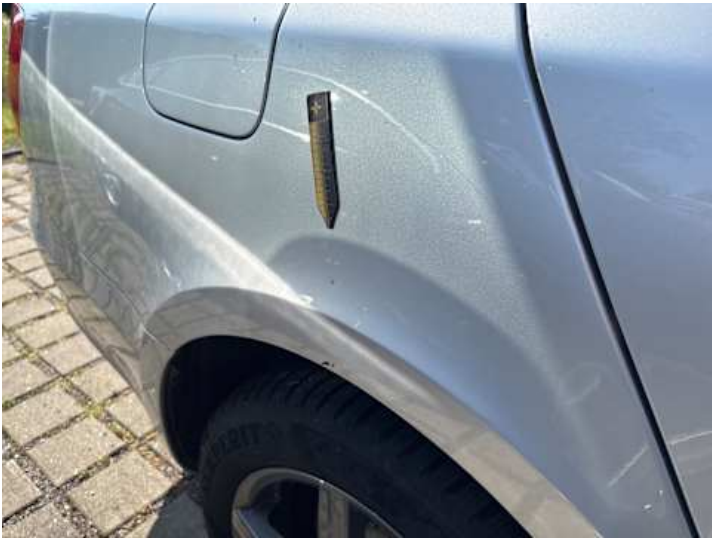
Seitenteil hinten rechts (Delle)

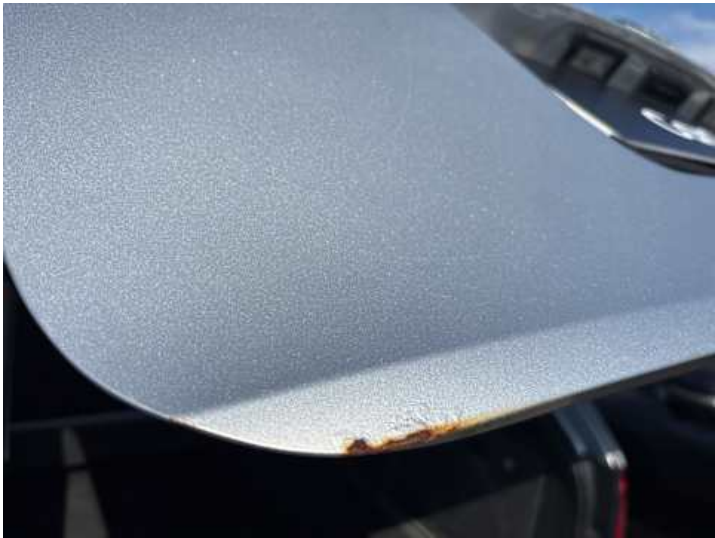
Heckklappe (Rost)

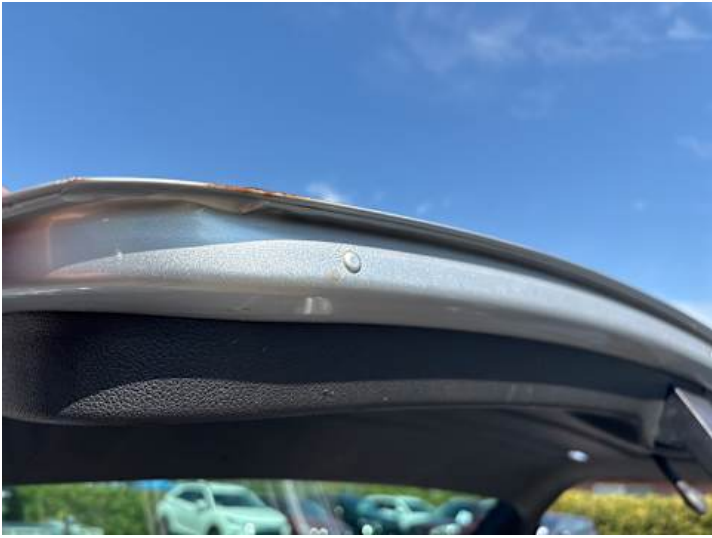
Heckklappe (Rost)

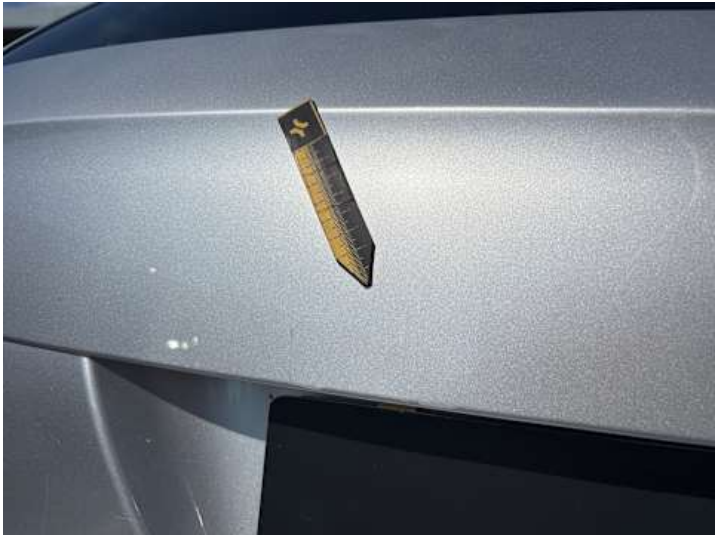
Heckklappe (Kratzer)

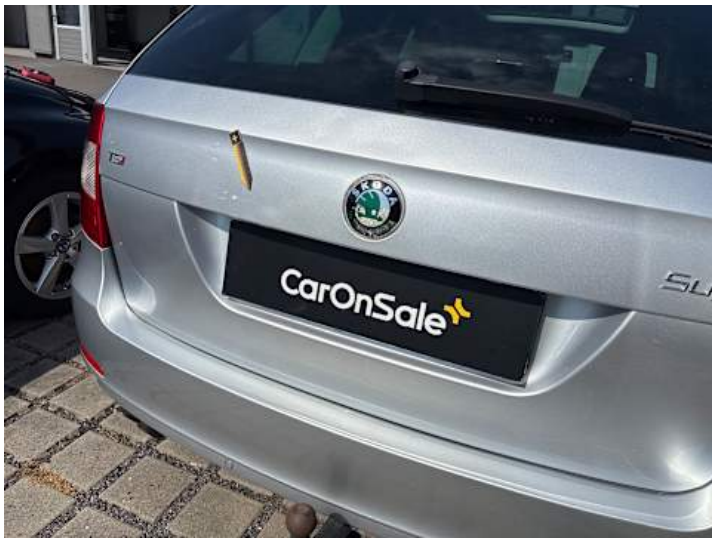
Heckklappe (Kratzer)

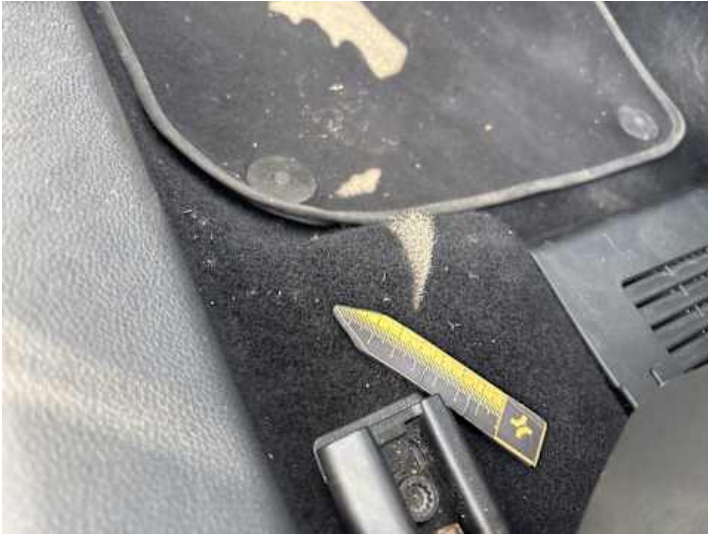
Innenraum (Brandloch)

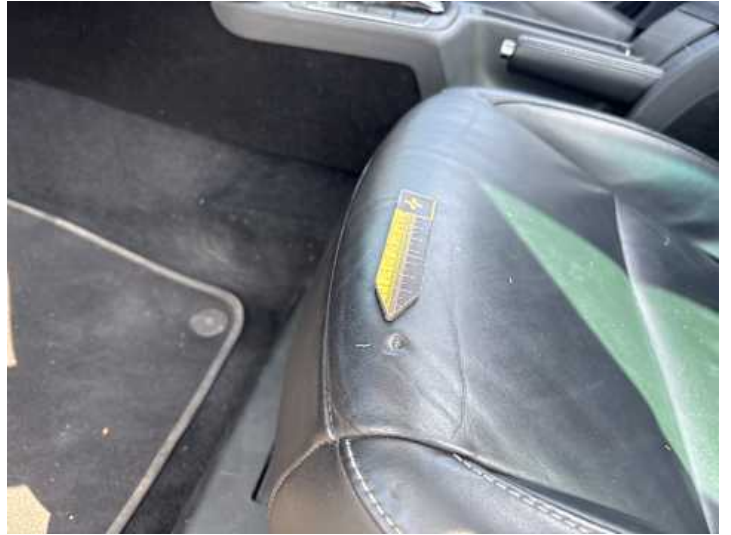
Innenraum (Brandloch)

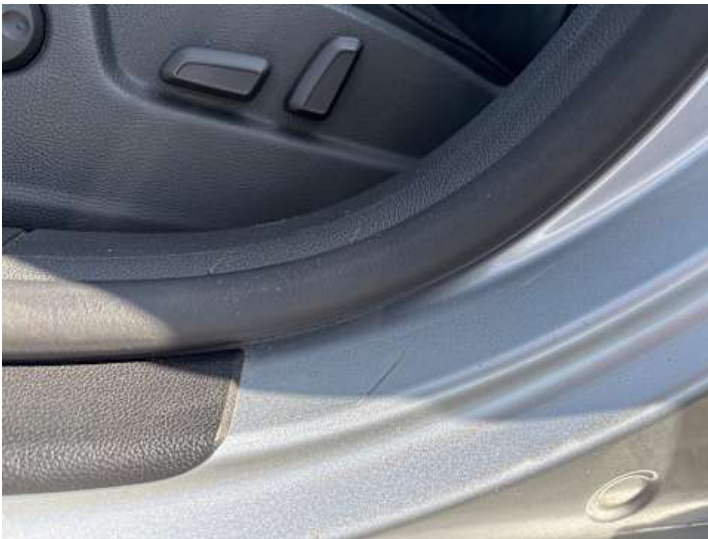
Innenraum (Kratzer)

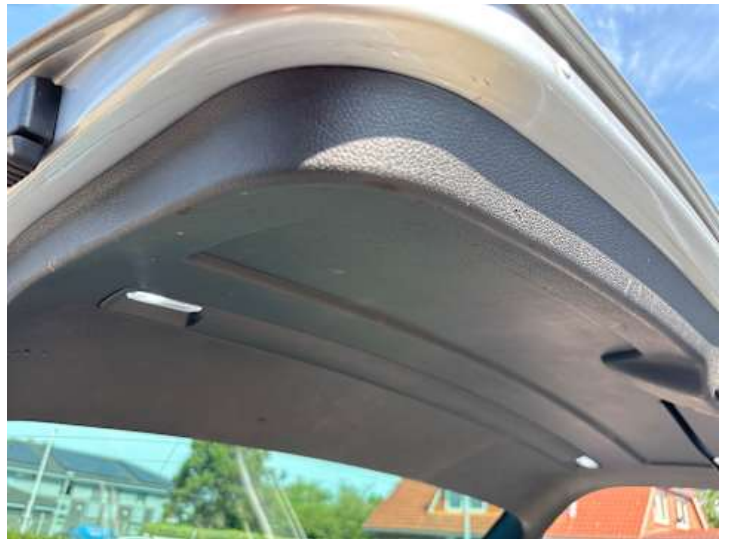
Innenraum (Kratzer)

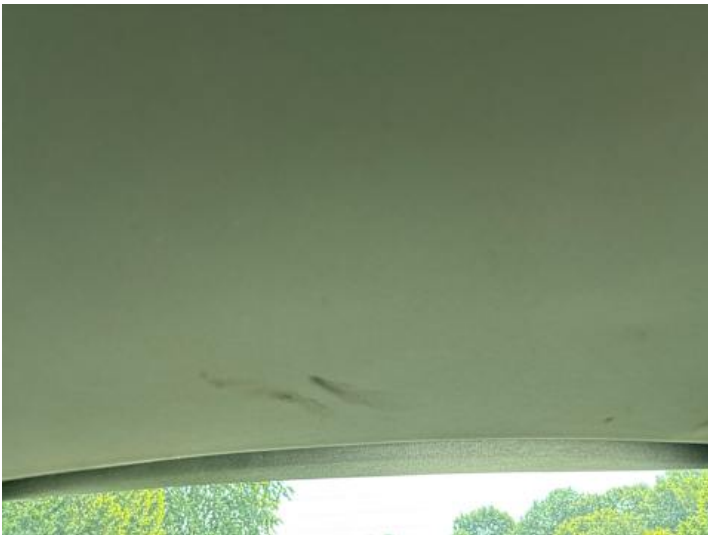
Innenraum (Verschmutzung)

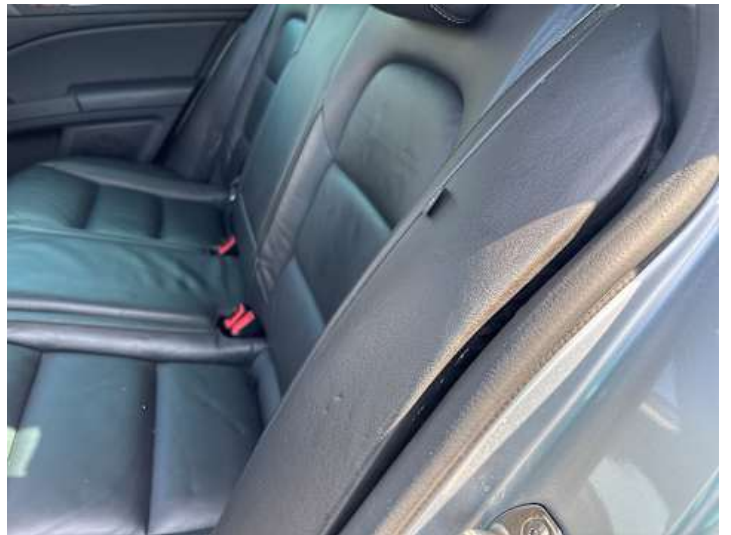
Innenraum (Anderer Schaden): Verkleidung lose

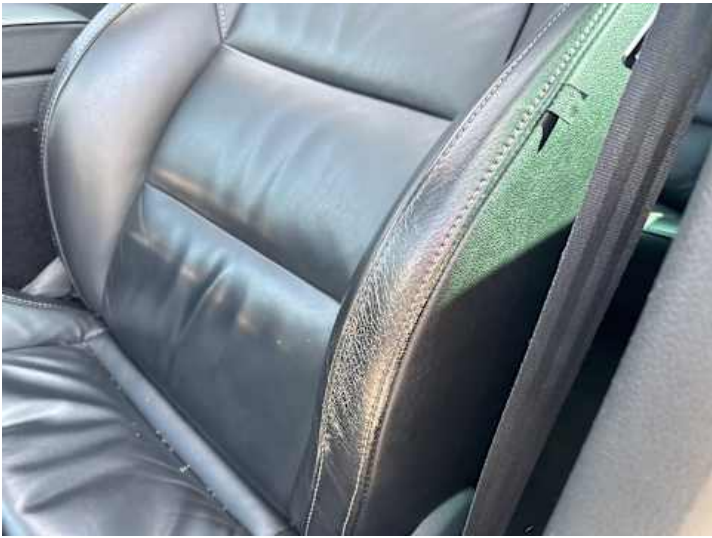
Innenraum (Verschleiß)

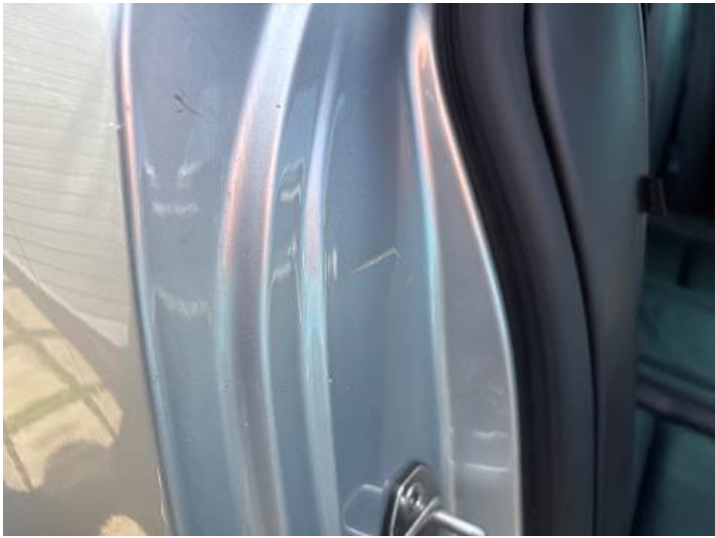
Innenraum (Diverse Schäden)

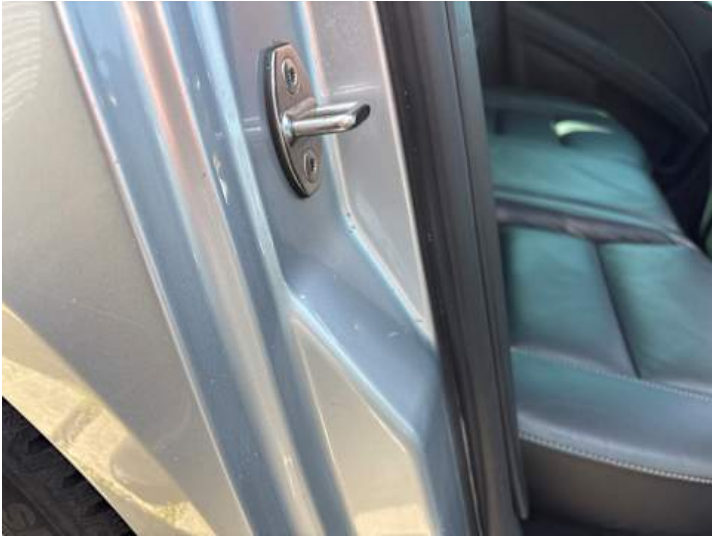
Innenraum (Diverse Schäden)
