## BMW 330 i xDrive

EZ 03/2009 | Kombi | Benzin | Schaltgetriebe | 248.777km

Fahrzeug aufgenommen am: 30.07.2026

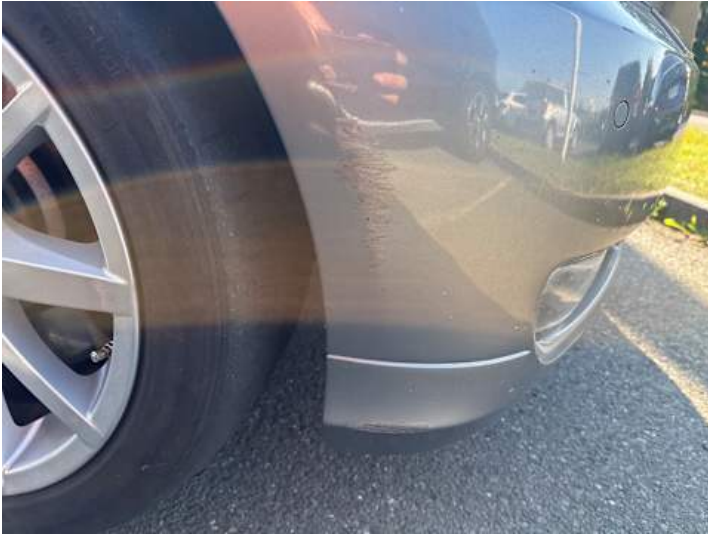
Stoßstange vorne (Kratzer, Lackschaden)

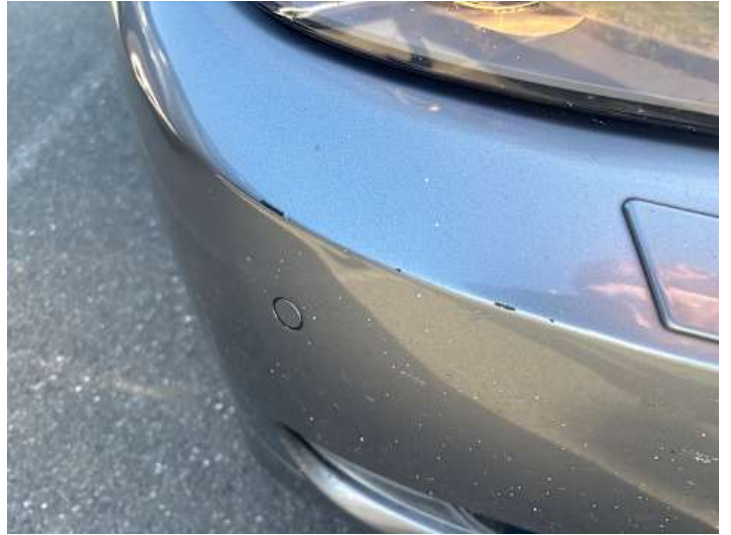
Stoßstange vorne (Kratzer, Lackschaden)

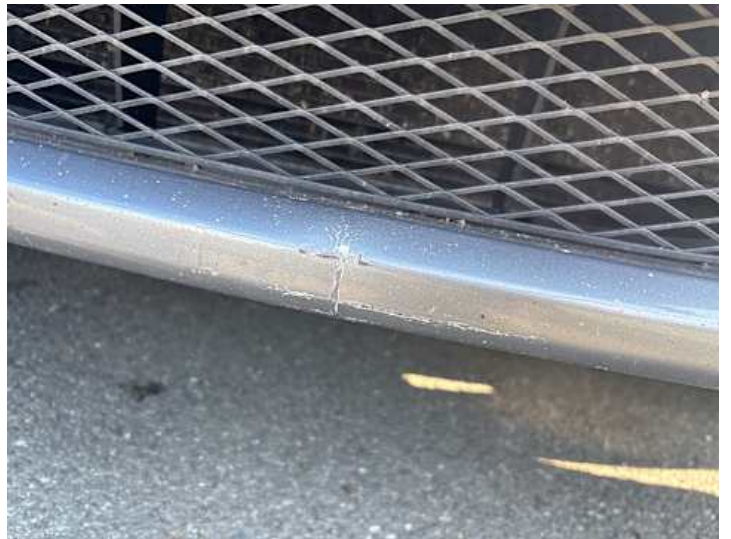
Stoßstange vorne (Lackschaden, Verformung)

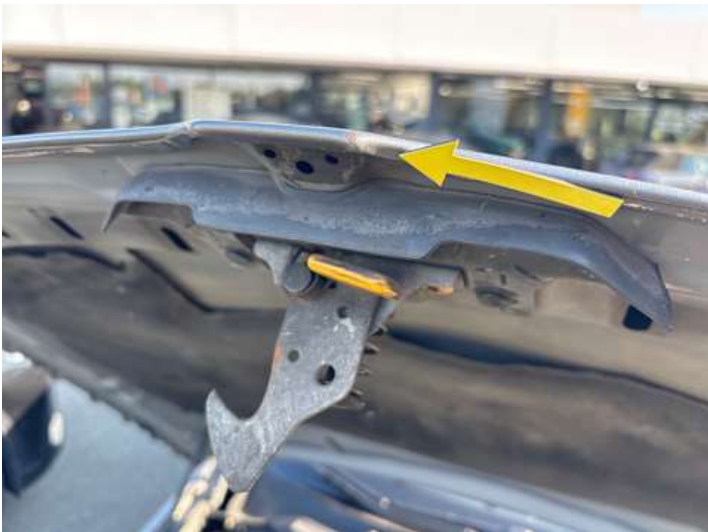
| Fahrzeugteil | Lackschichtdicke (in µm) | Fahrzeugteil | Lackschichtdicke (in µm) |
|---|---|---|---|
| Motorhaube | 500 | Heckklappe | 160 |

Motorhaube (Rost)

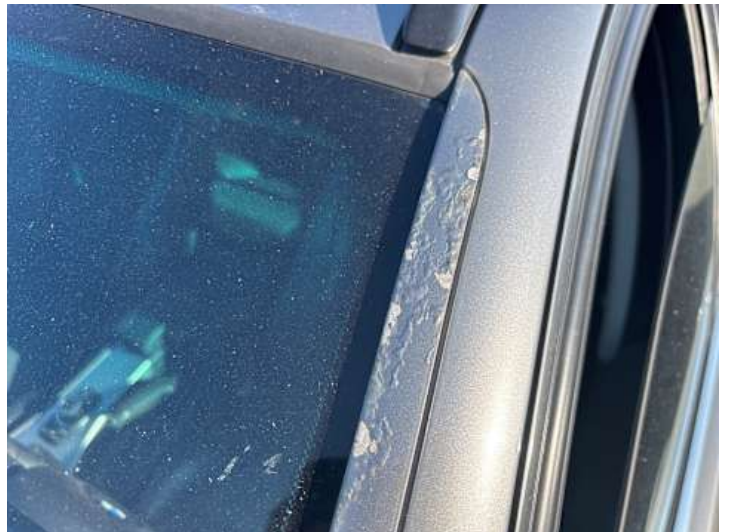
Windschutzscheibe (Anderer Schaden): Korrosion

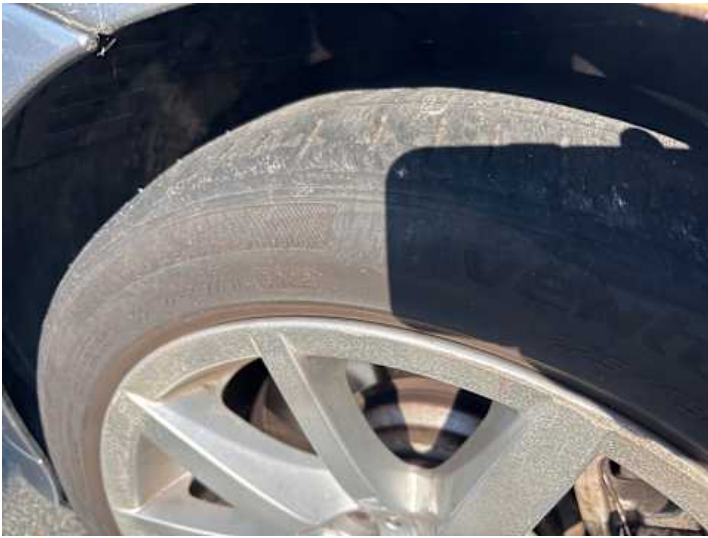
Rad (Ungleichmäßig abgefahren)

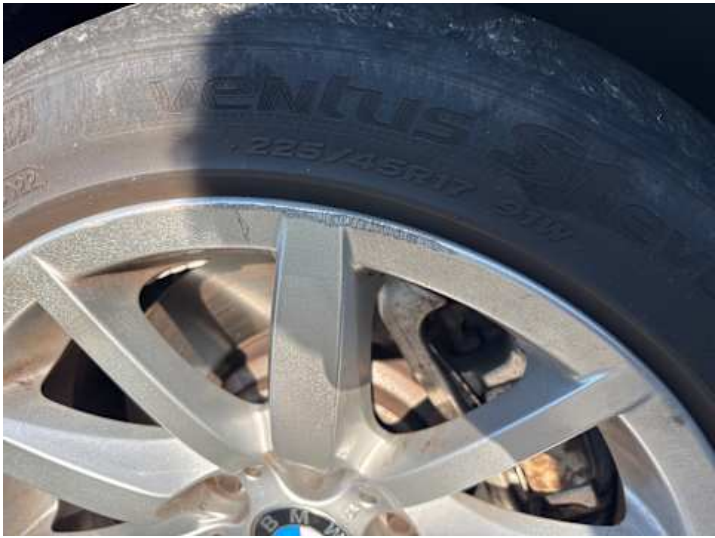
Rad (Kerben, Kratzer)

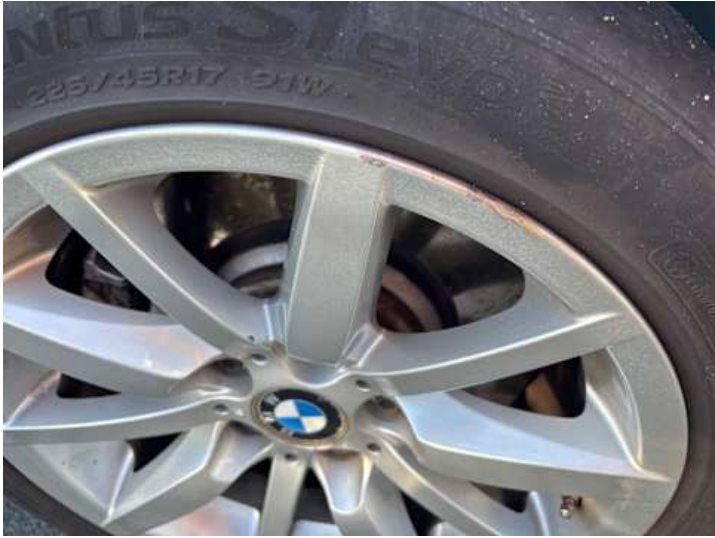
Rad (Kratzer)

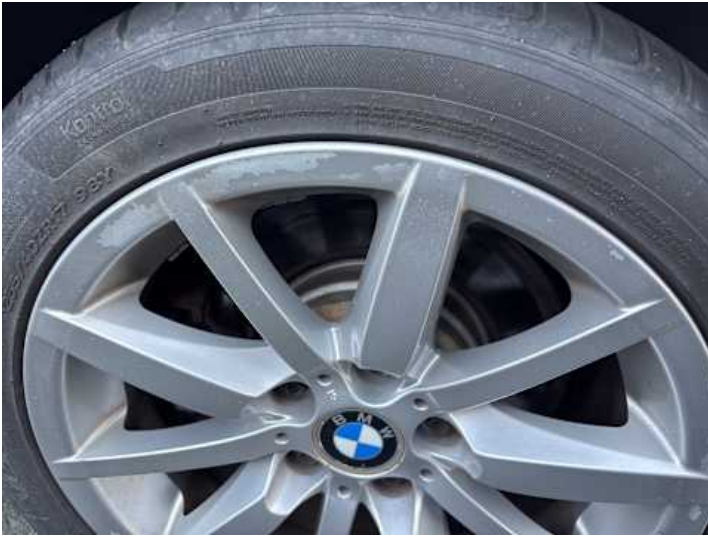
Rad (Anderer Schaden): Lackschaden

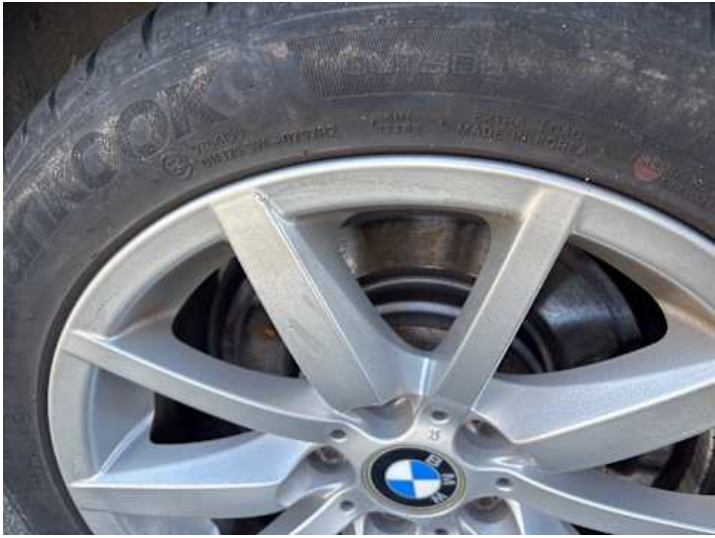
Rad (Kratzer, Anderer Schaden): Lackschaden

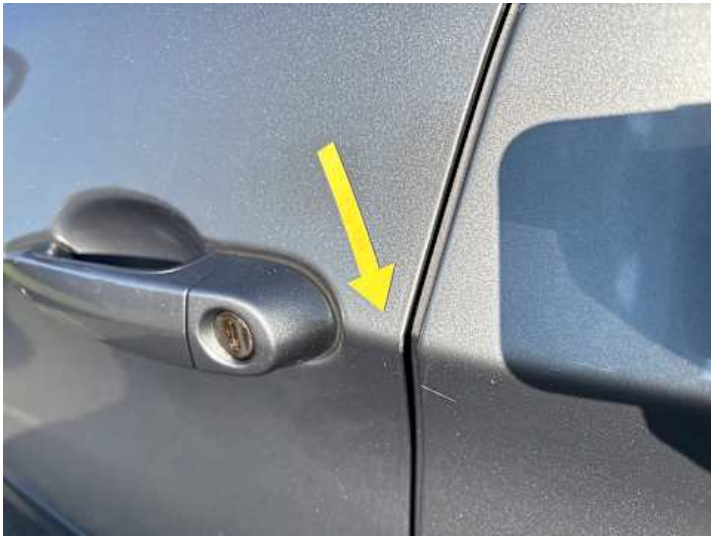
Fahrrertür (Lackschaden)

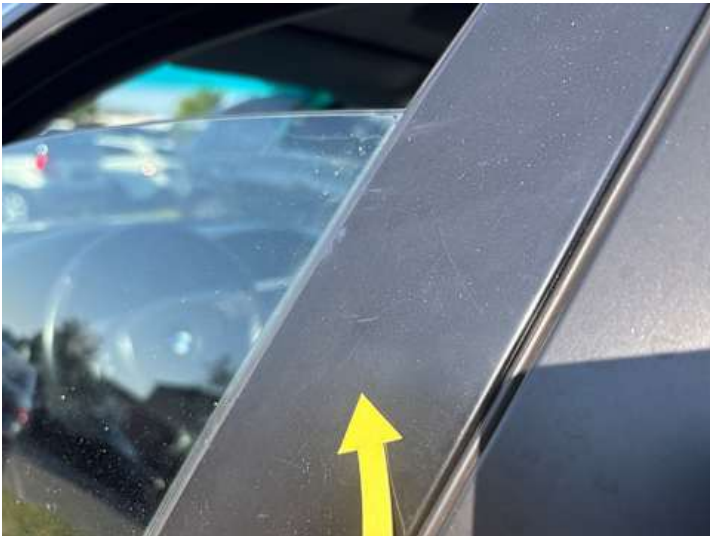
Fahrrertür (Delle)

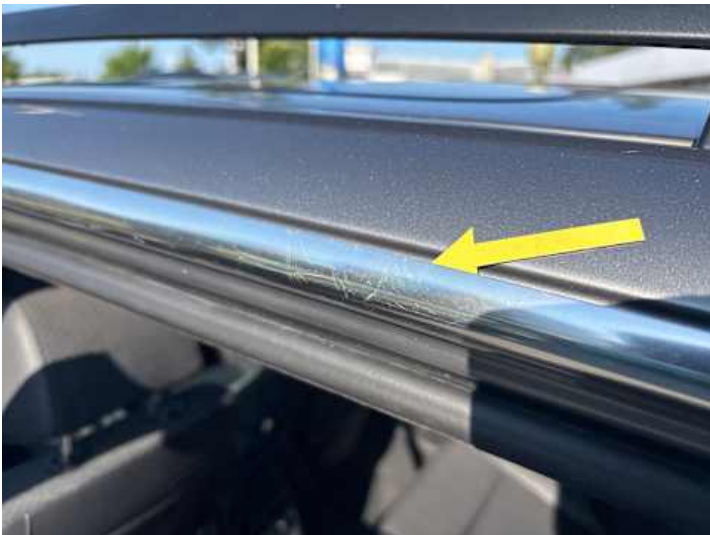
Türe hinten links (Kratzer)

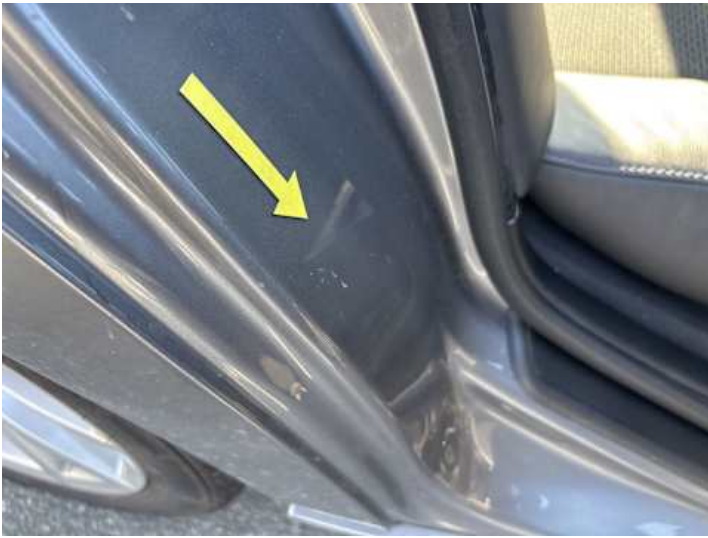
Türe hinten rechts (Lackschaden)

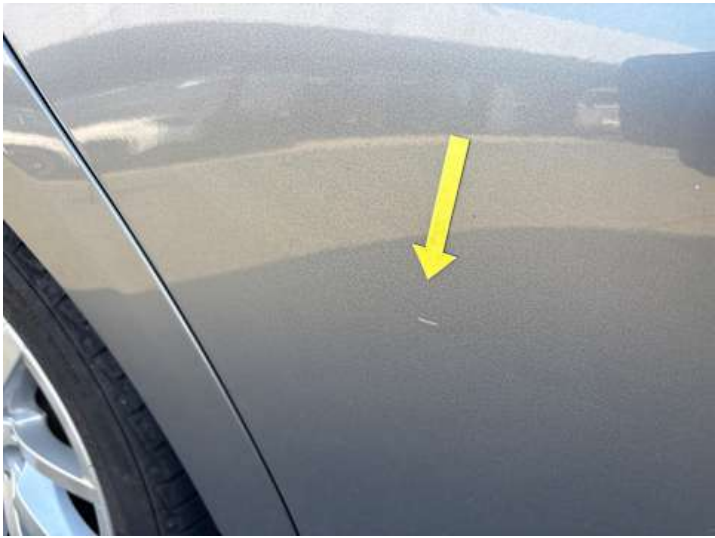
Türe hinten rechts (Lackschaden)

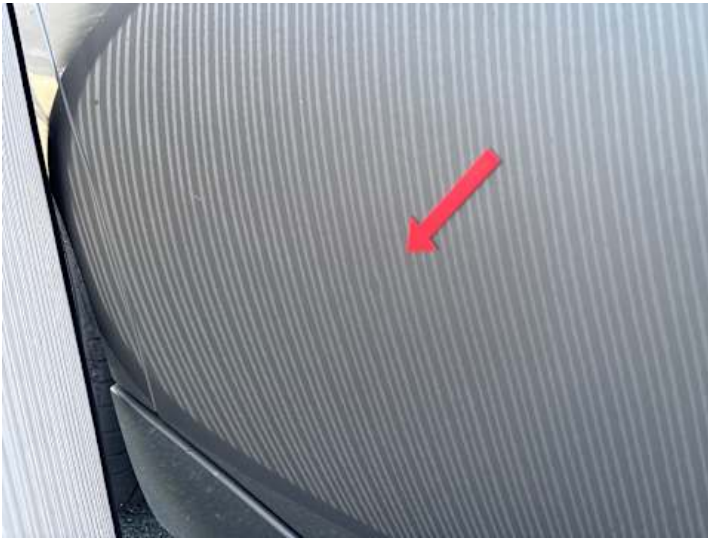
Türe hinten rechts (Delle)

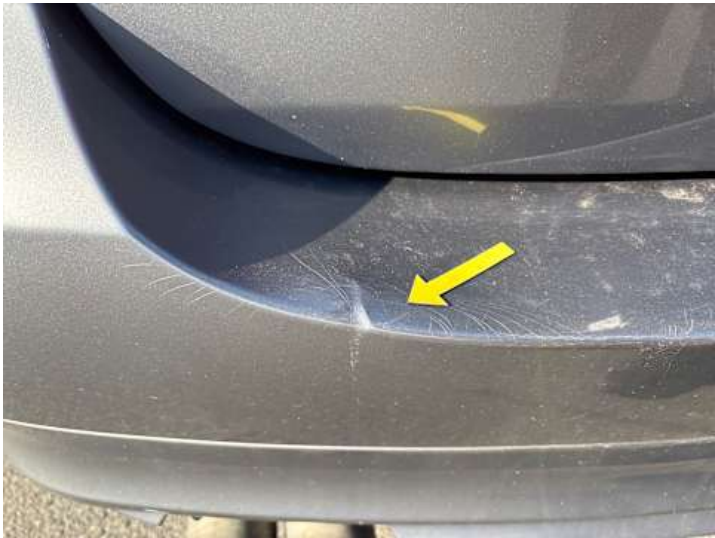
Stoßstange hinten (Verformung, Lackschaden)

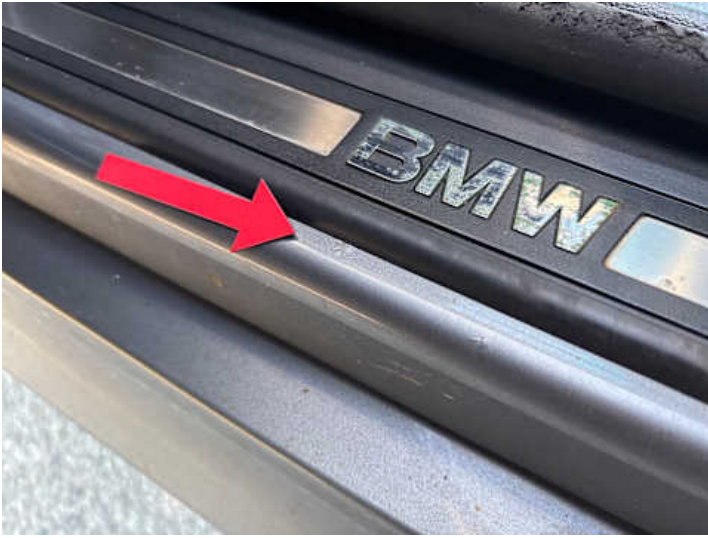
Schweller links (Rost)

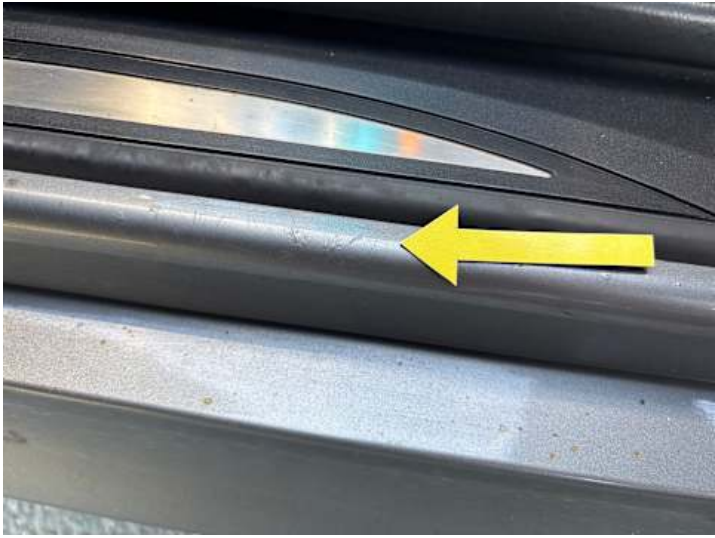
Schweller links (Rost)

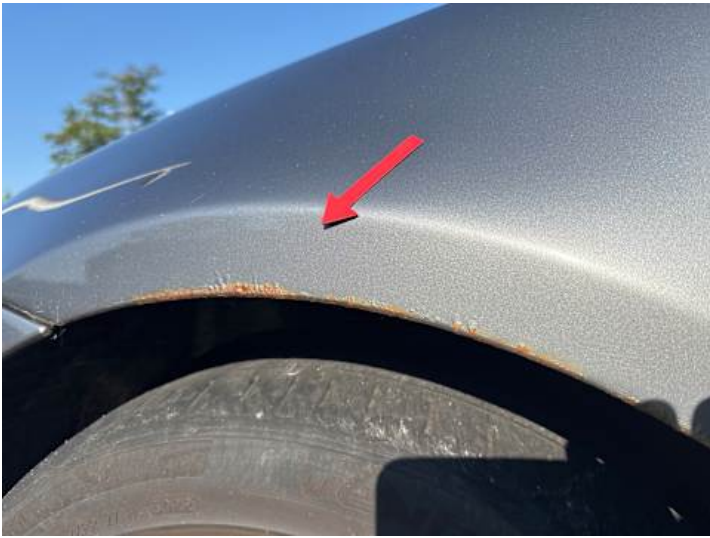
Kotflügel vorne links (Rost)

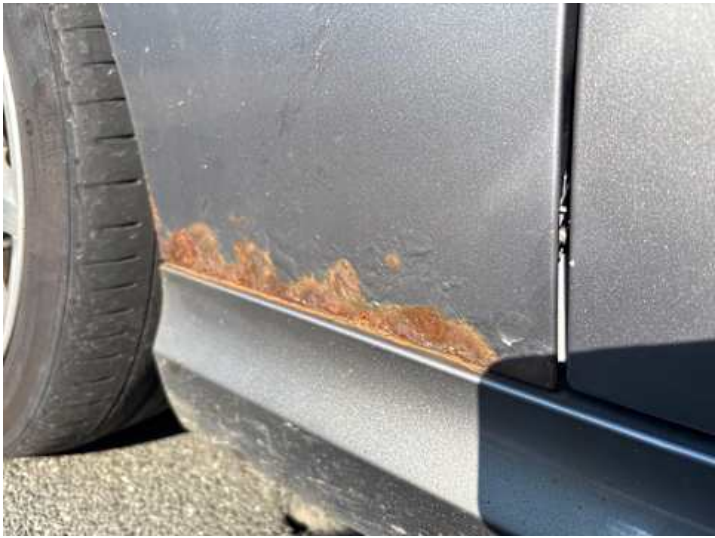
Kotflügel vorne links (Rost)

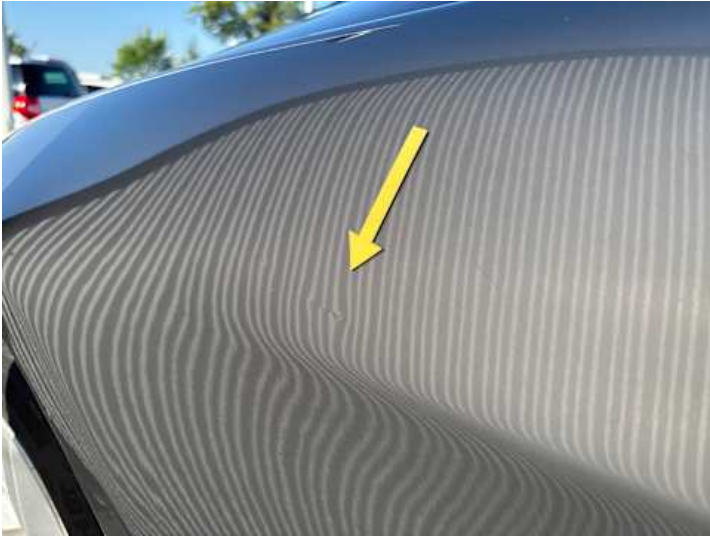
Kotflügel vorne links (Delle)

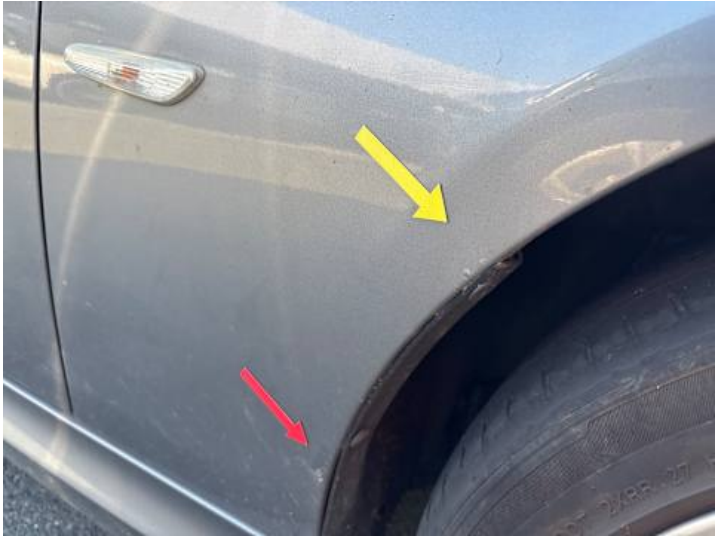
Kotflügel vorne rechts (Rost)

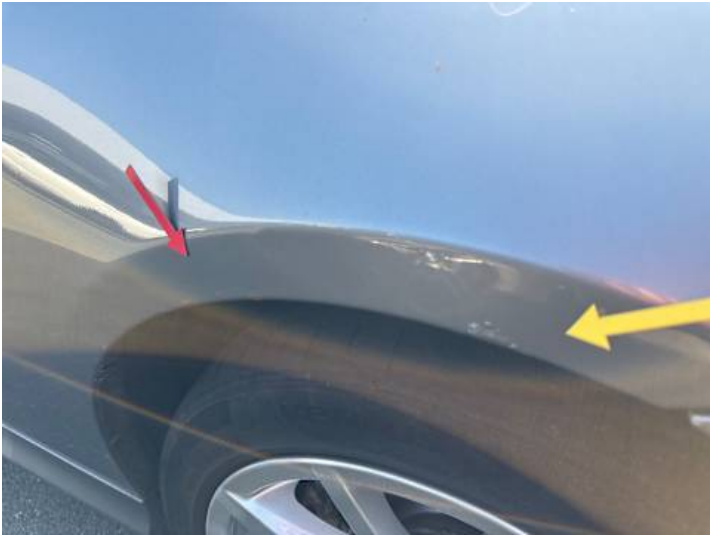
Kotflügel vorne rechts (Rost)

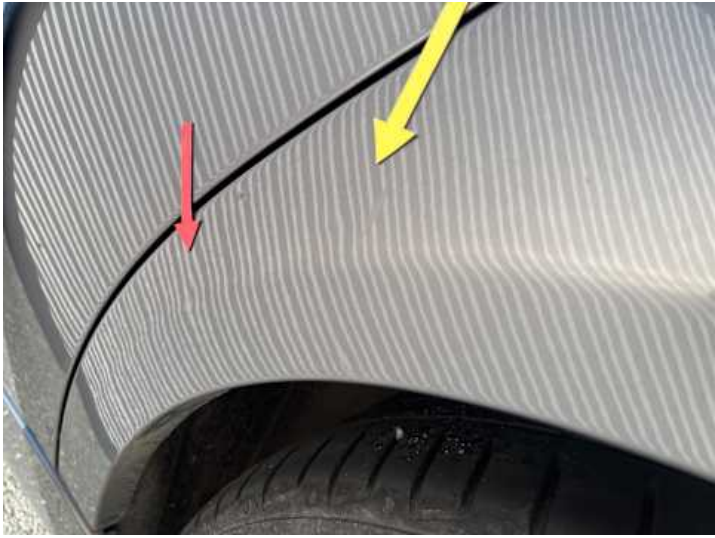
Seitenteil hinten links (Delle)

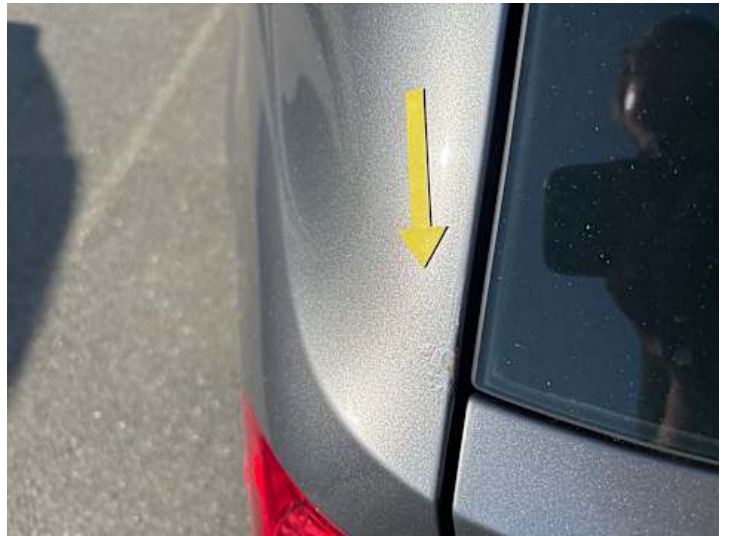
Seitenteil hinten links (Rost)

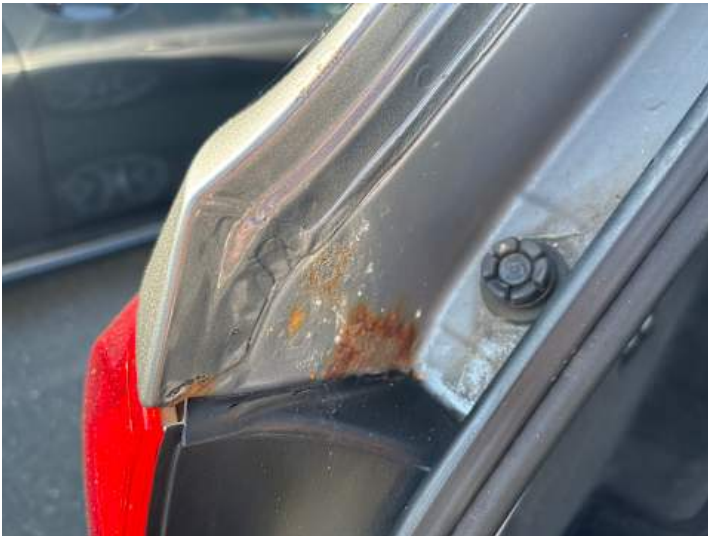
Seitenteil hinten links (Rost)

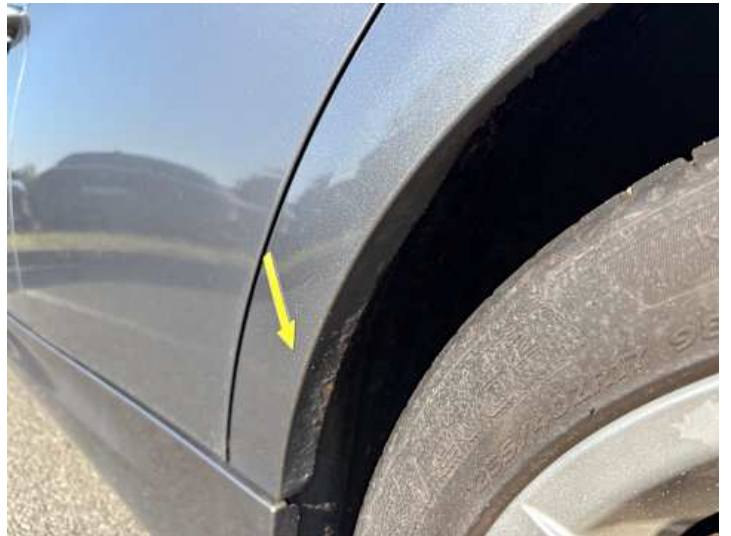
Seitenteil hinten links (Rost, Verformung)

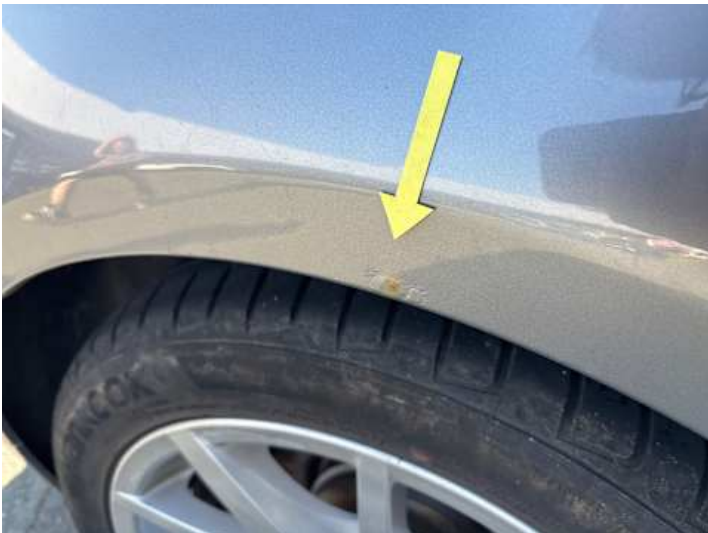
Seitenteil hinten rechts (Rost)

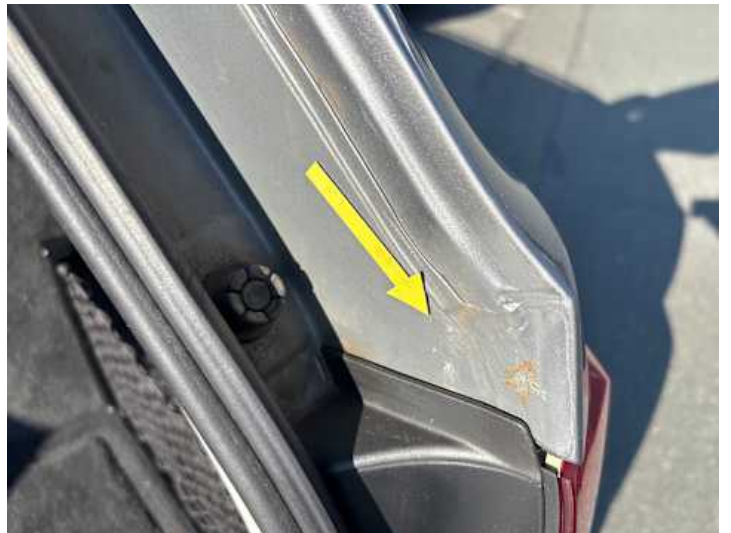
Seitenteil hinten rechts (Rost)

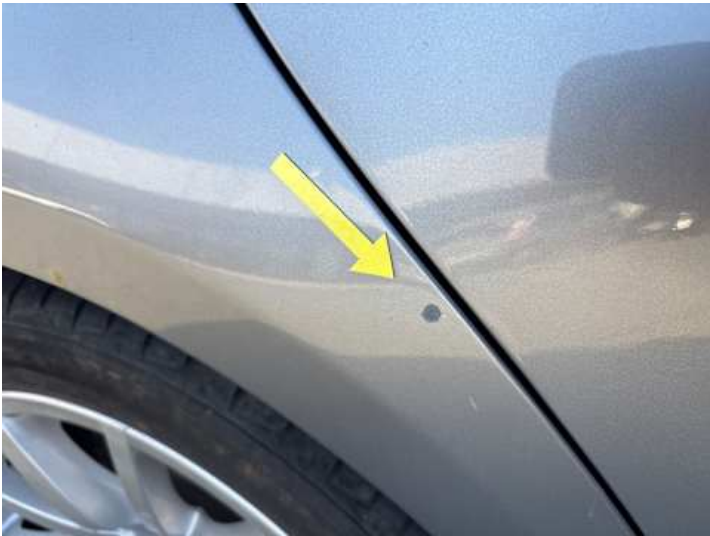
Seitenteil hinten rechts (Lackschaden)

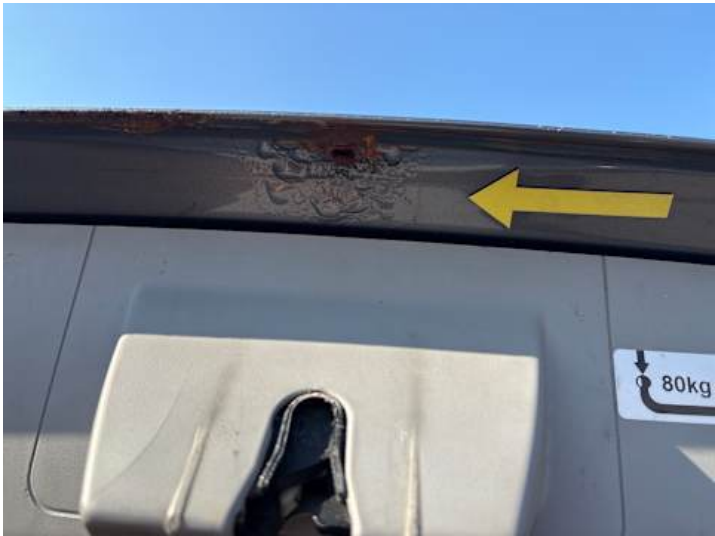
Heckklappe (Rost)

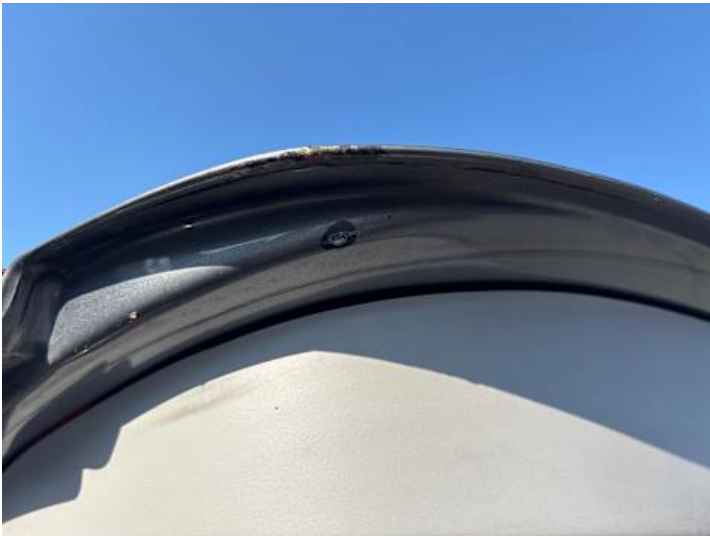
Heckklappe (Rost)

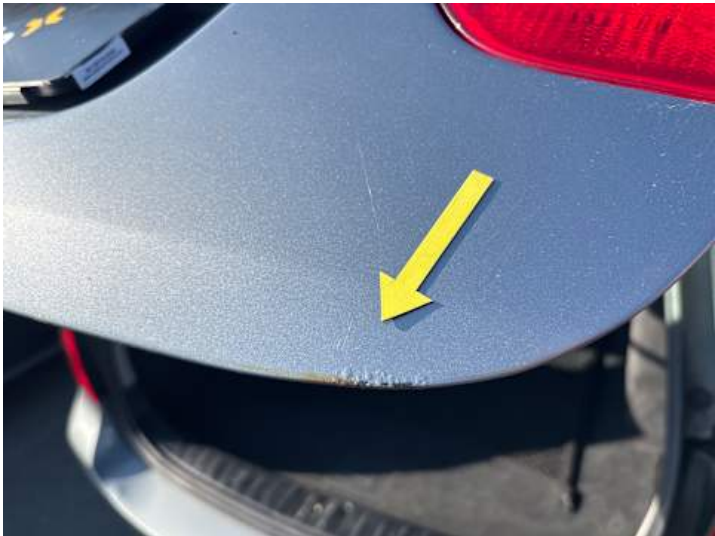
Heckklappe (Rost, Lackschaden)

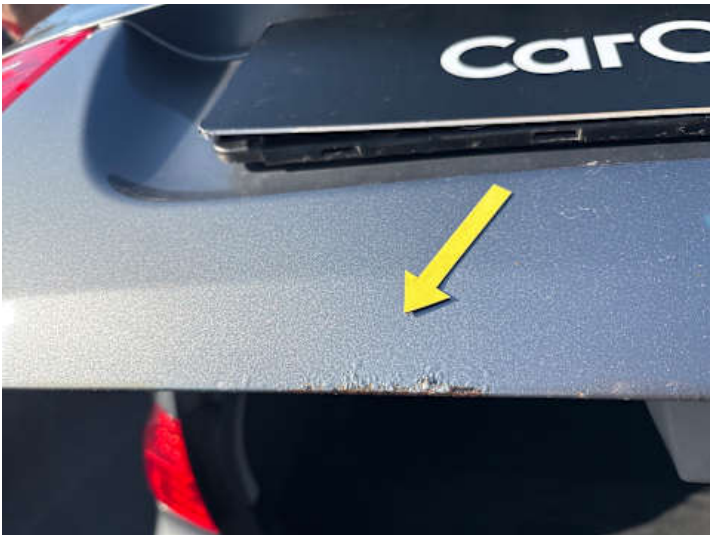
Heckklappe (Rost, Lackschaden)

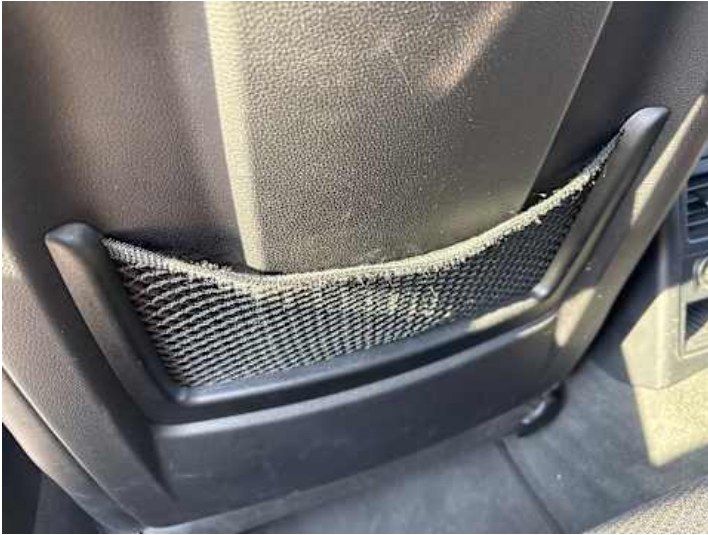
Innenraum (Verschleiß)

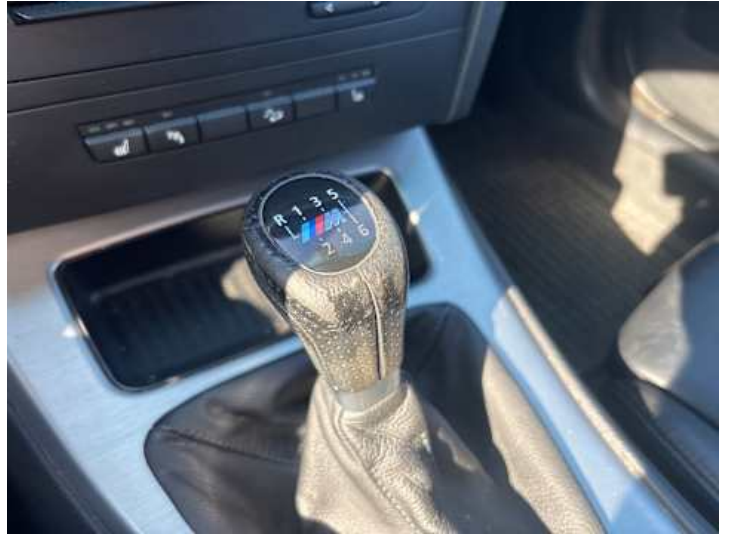
Innenraum (Verschleiß)

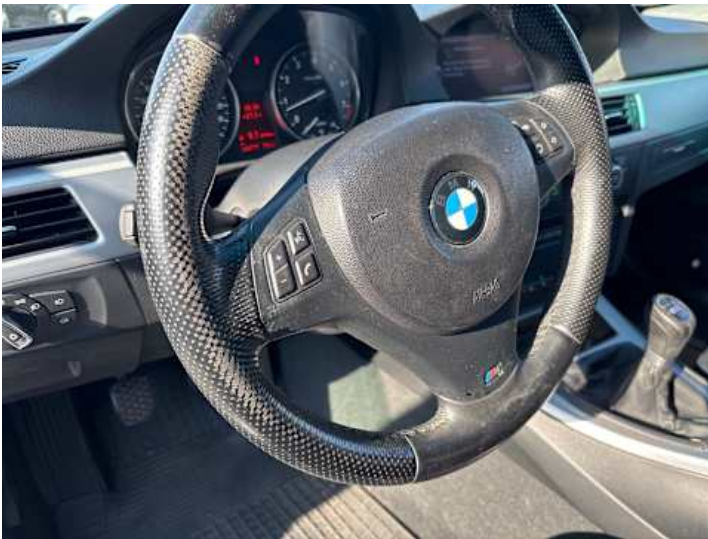
Innenraum (Verschleiß)

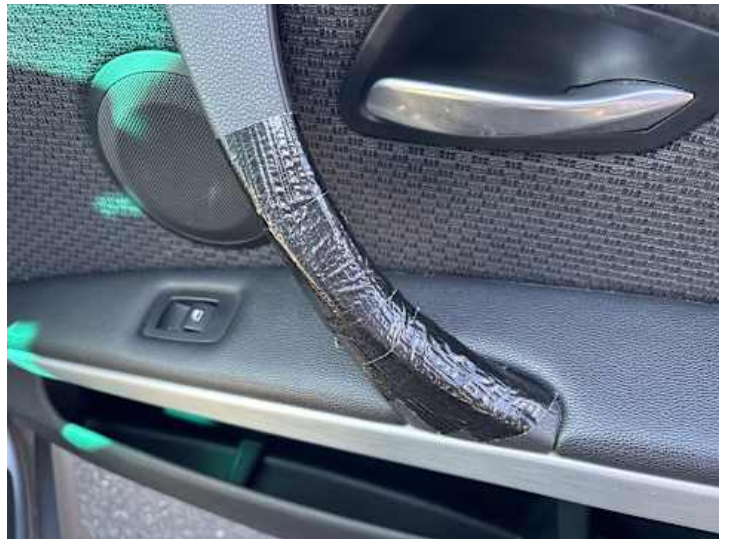
Innenraum (Riss/Bruch)

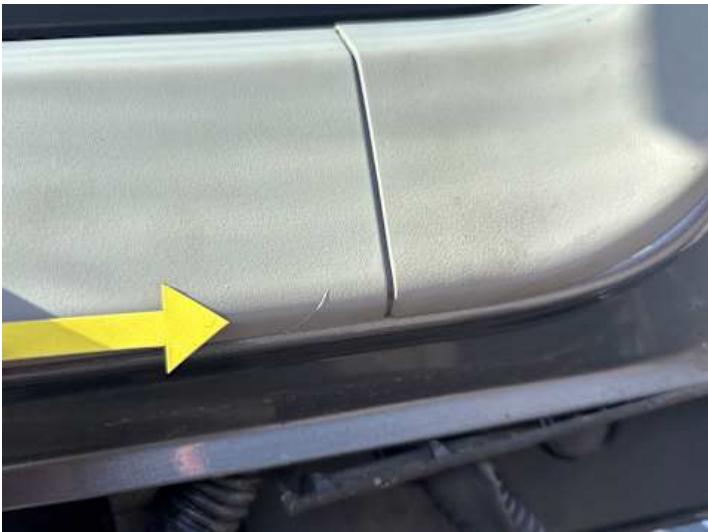
Innenraum (Kratzer)

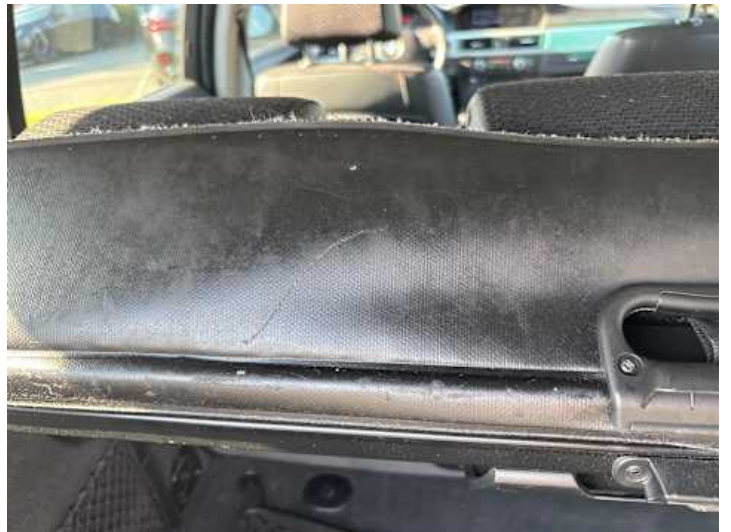
Innenraum (Kratzer)

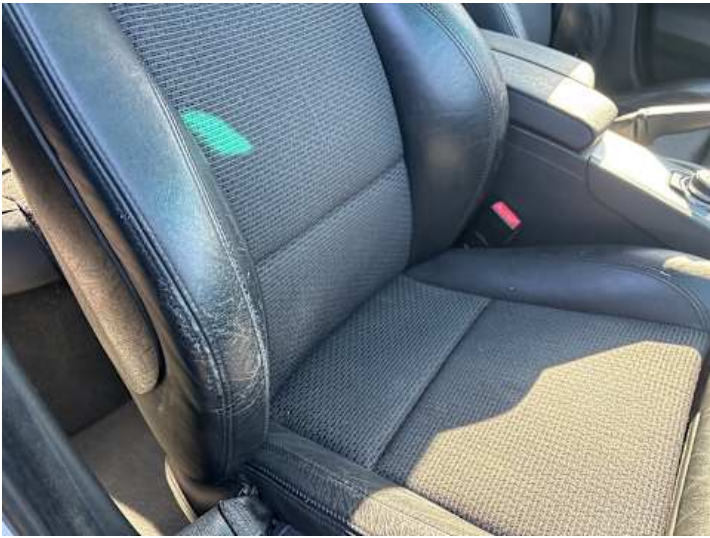
Innenraum (Verschleiß)

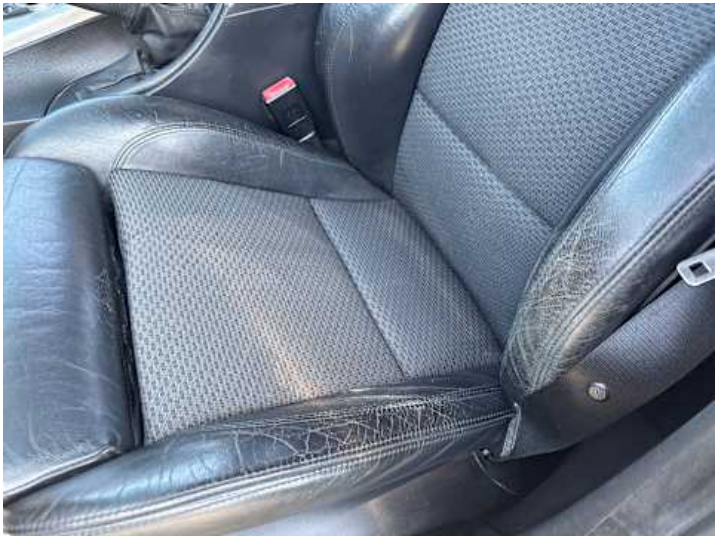
Innenraum (Verschleiß)

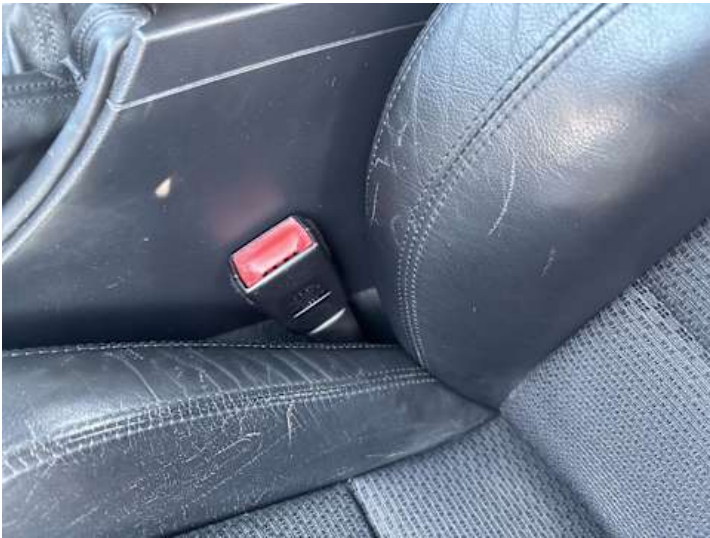
Innenraum (Kratzer)
