## Audi A3

EZ 08/2005 | Limousine | Benzin | Schaltgetriebe | 325.707km

Fahrzeug aufgenommen am: 28.07.2026

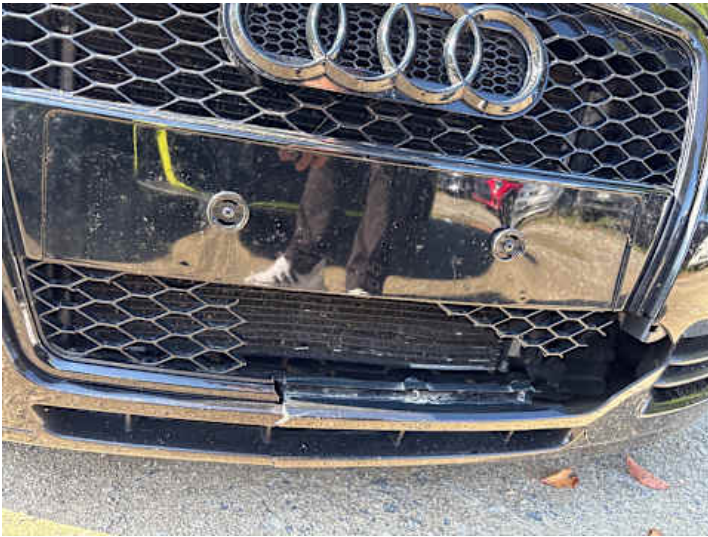
Stoßstange vorne (Riss/Bruch)

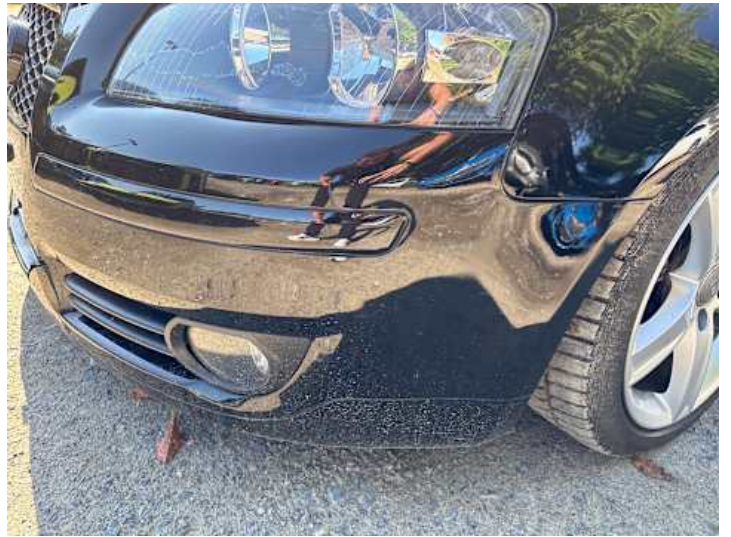
Stoßstange vorne (Lackschaden)

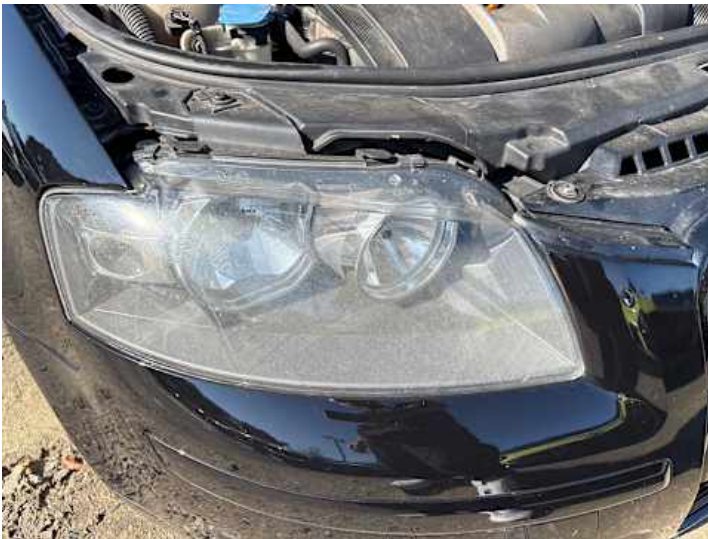
Scheinwerfer (rechts) (Blind)

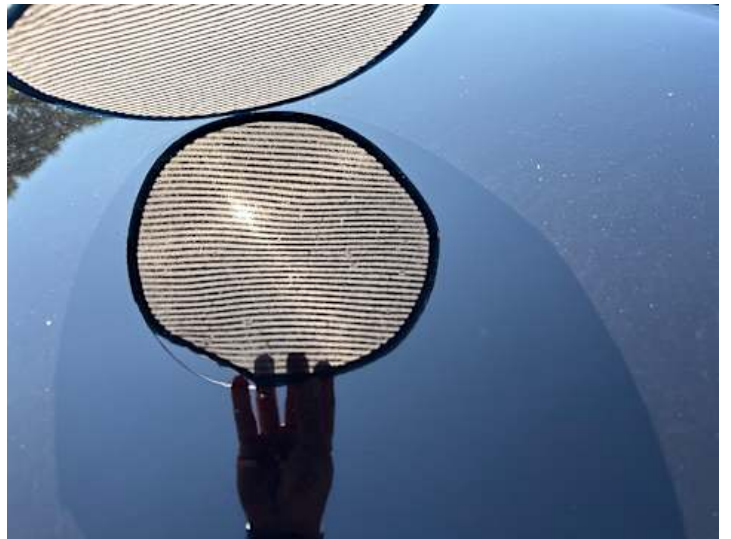
| Fahrzeugteil | Lackschichtdicke (in µm) | Fahrzeugteil | Lackschichtdicke (in µm) |
|---|---|---|---|
| Motorhaube | 410 | Heckklappe | 120 |

Motorhaube (Lackschaden, Anderer Schaden, Delle):  
Nachlackierung ersichtlich

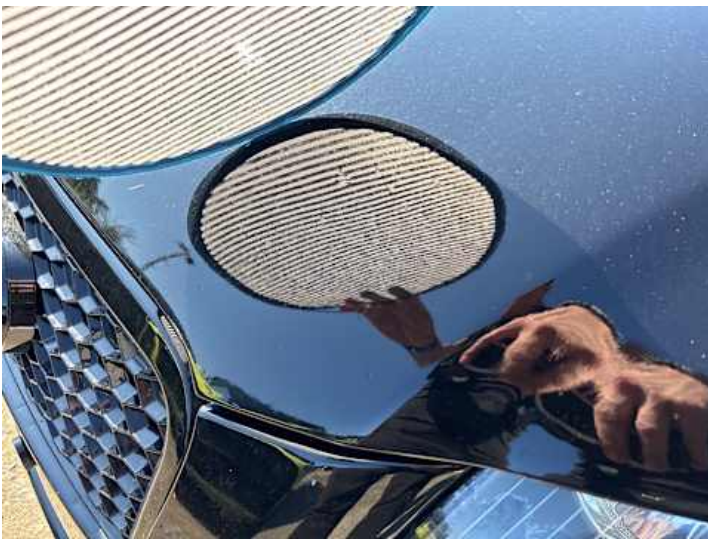
Motorhaube (Lackschaden, Anderer Schaden, Delle):  
Nachlackierung ersichtlich

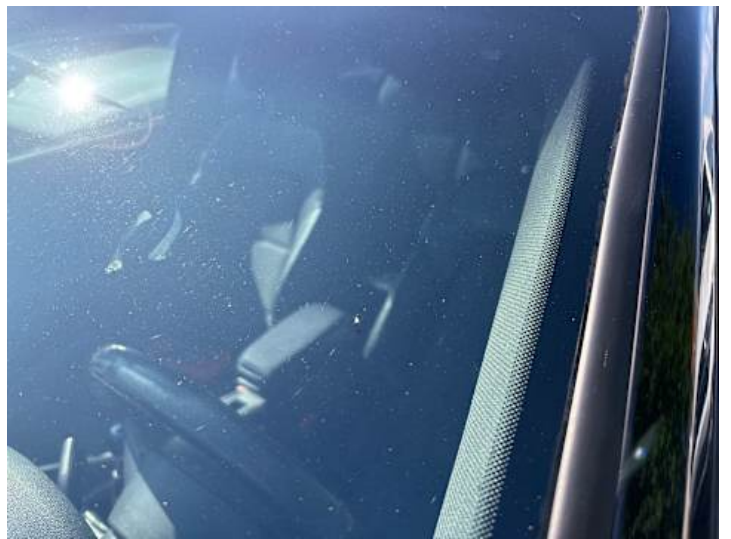
Windschutzscheibe (Steinschlag)

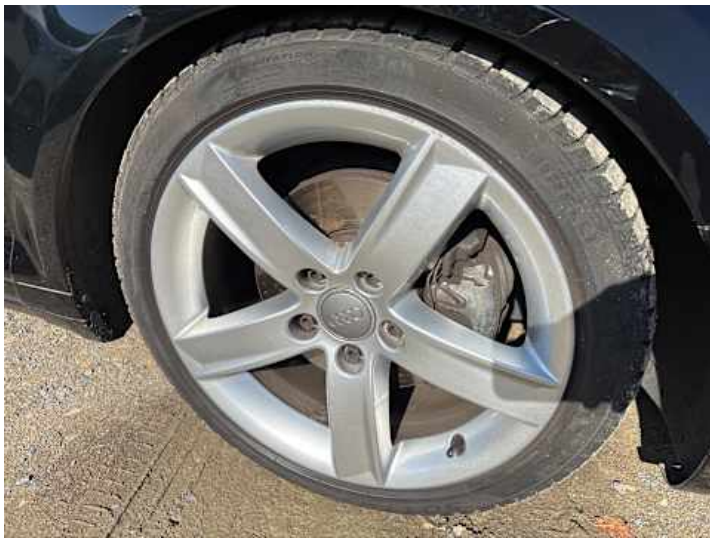
Rad (Kratzer, Kerben)

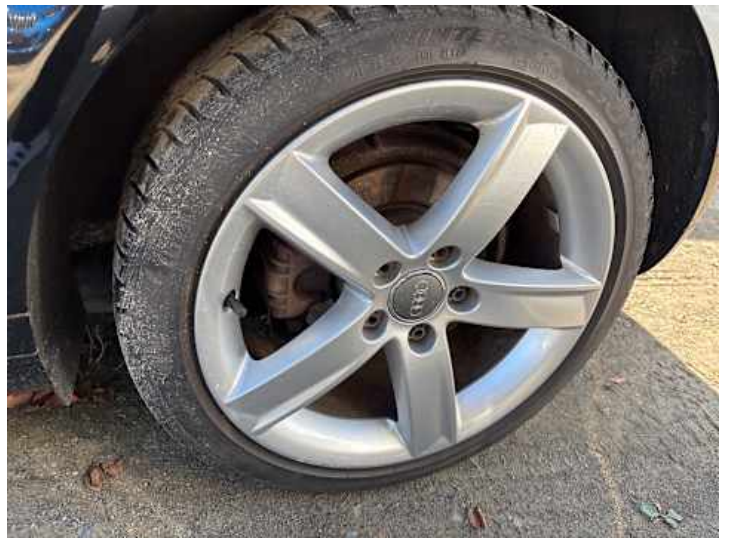
Rad (Kratzer)

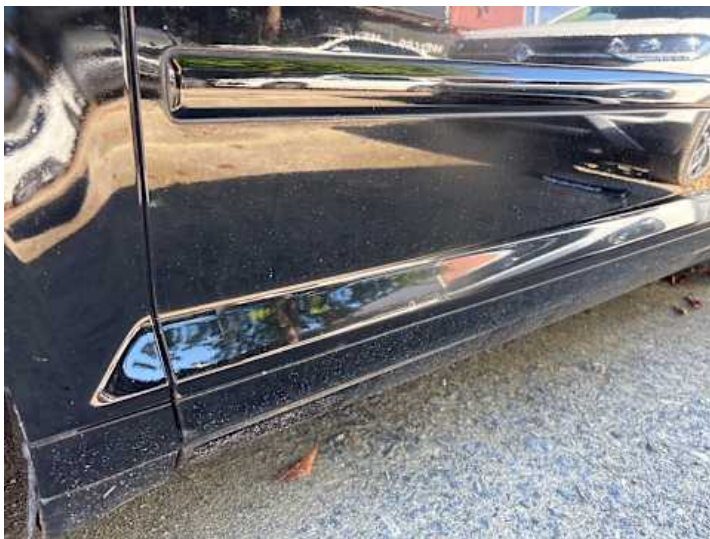
Fahrtür (Lackschaden, Rost)

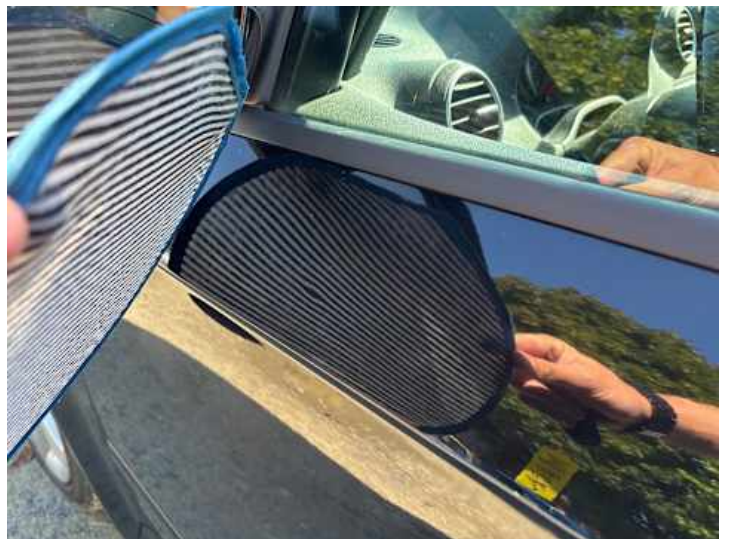
Fahrtür (Delle, Kratzer)

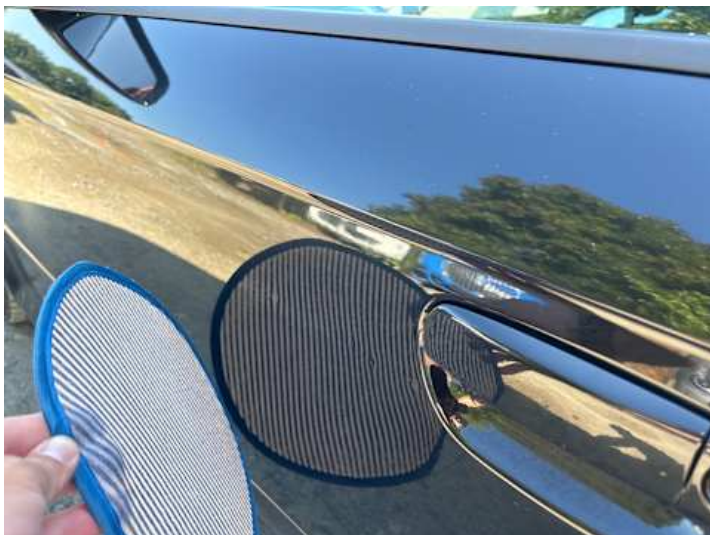
Fahrtür (Delle, Kratzer)

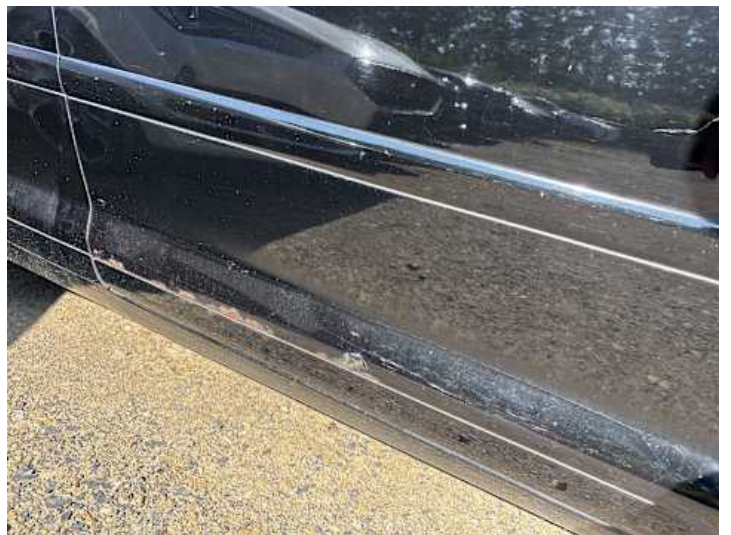
Beifahrtür (Kratzer, Lackschaden, Rost)

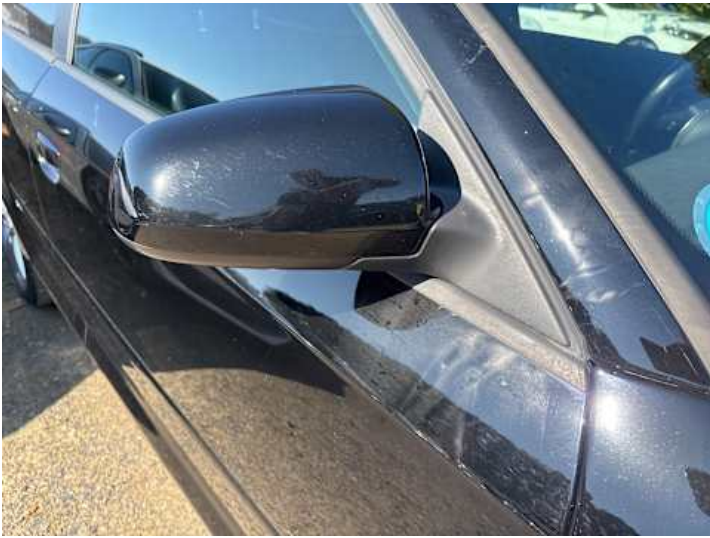
Beifahrertür (Kratzer, Lackschaden, Rost)

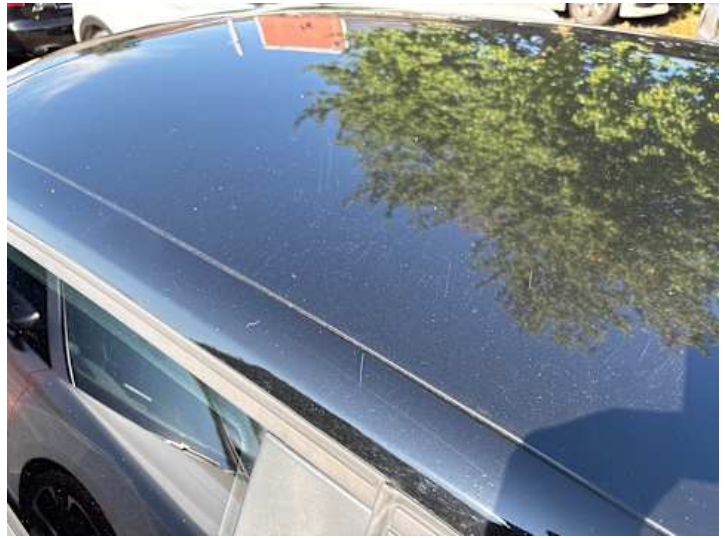
Dach (Kratzer)

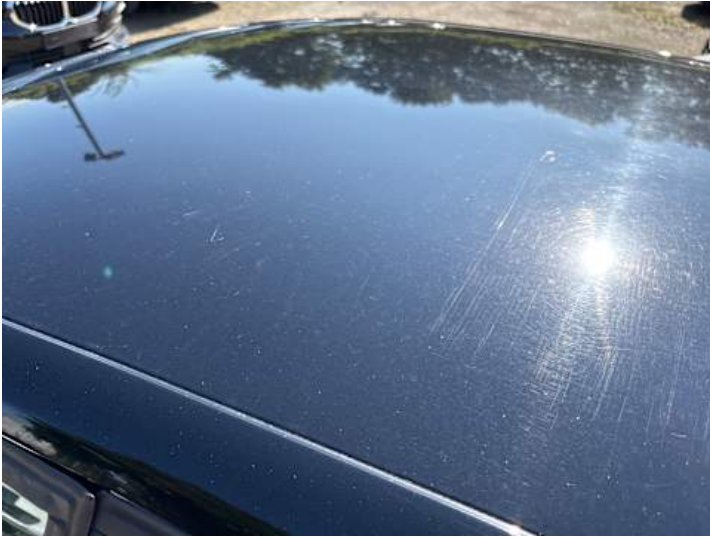
Dach (Kratzer)

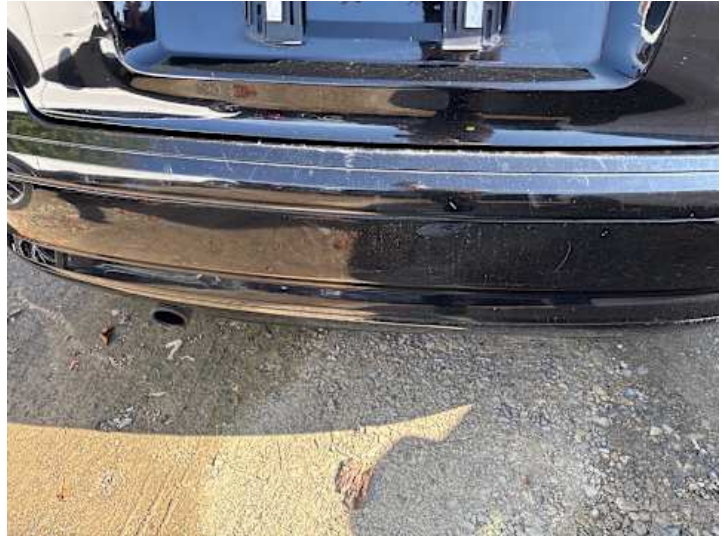
Stoßstange hinten (Kratzer)

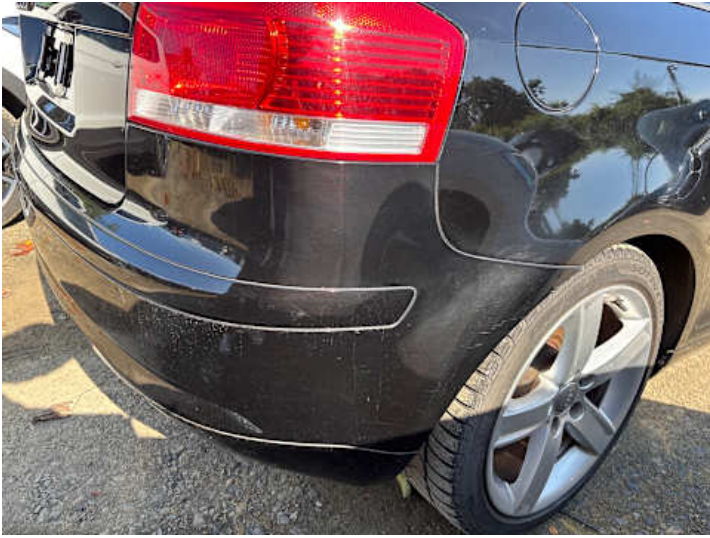
Stoßstange hinten (Kratzer)

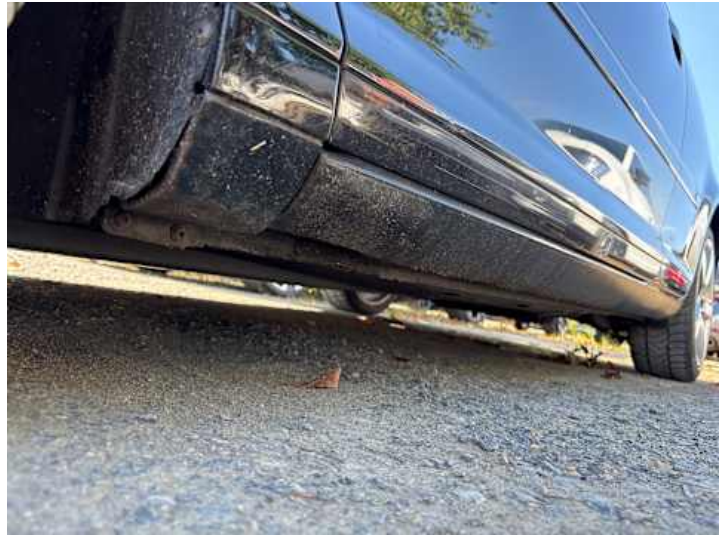
Schweller links (Delle)

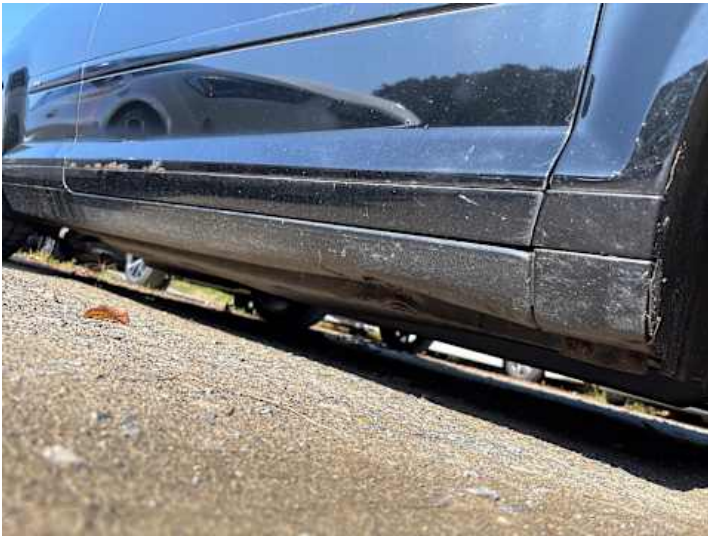
Schweller rechts (Delle)

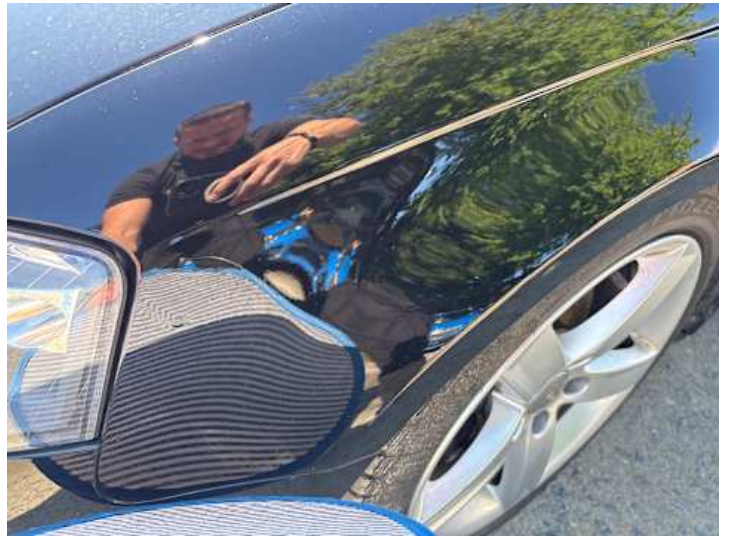
| Fahrzeugteil | Lackschichtdicke (in µm) | Fahrzeugteil | Lackschichtdicke (in µm) |
|---|---|---|---|
| Kotflügel vorne links | 100 | Kotflügel vorne rechts | 110 |

Kotflügel vorne links (Lackschaden, Anderer Schaden):  
Nachlackierung ersichtlich

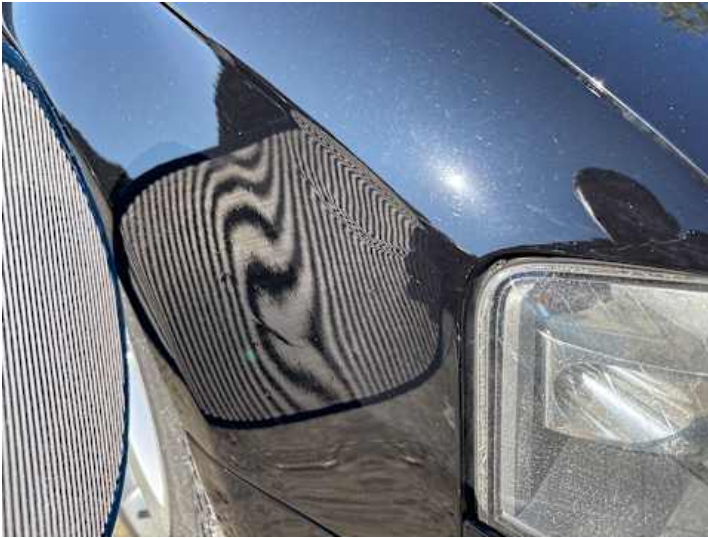
Kotflügel vorne rechts (Lackschaden, Anderer Schaden):  
Nachlackierung ersichtlich

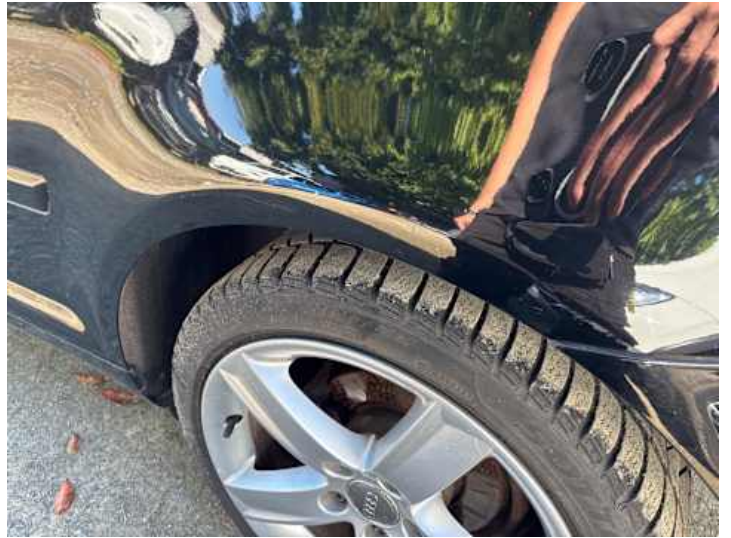
Seitenteil hinten links (Kratzer)

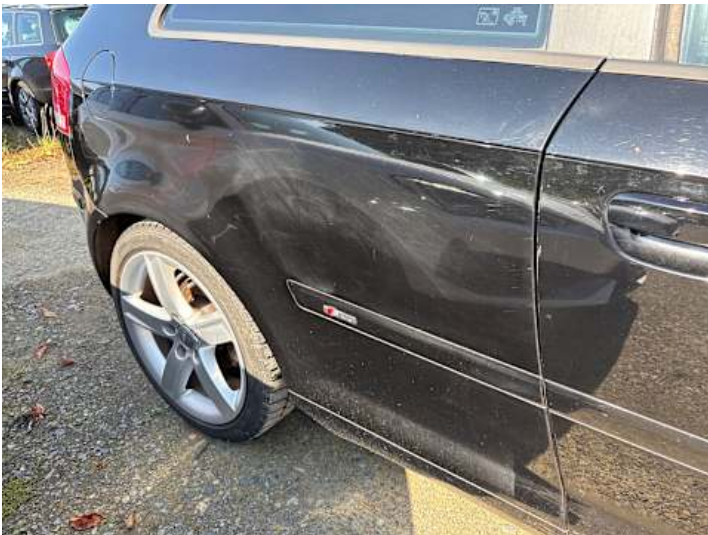
Seitenteil hinten rechts (Kratzer, Delle)

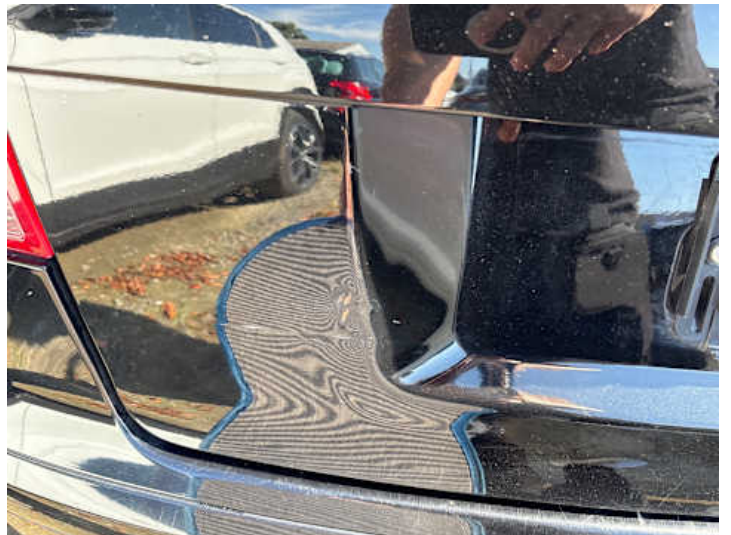
Heckklappe (Delle, Lackschaden, Kratzer, Rost)

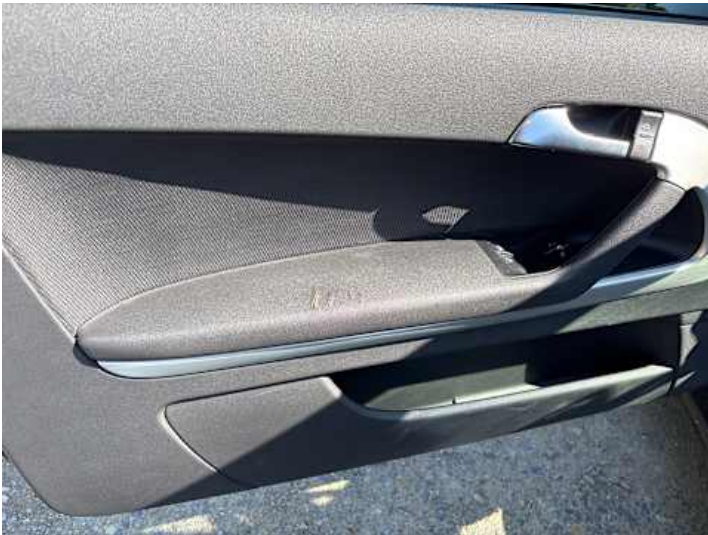
Innenraum (Verschleiß)

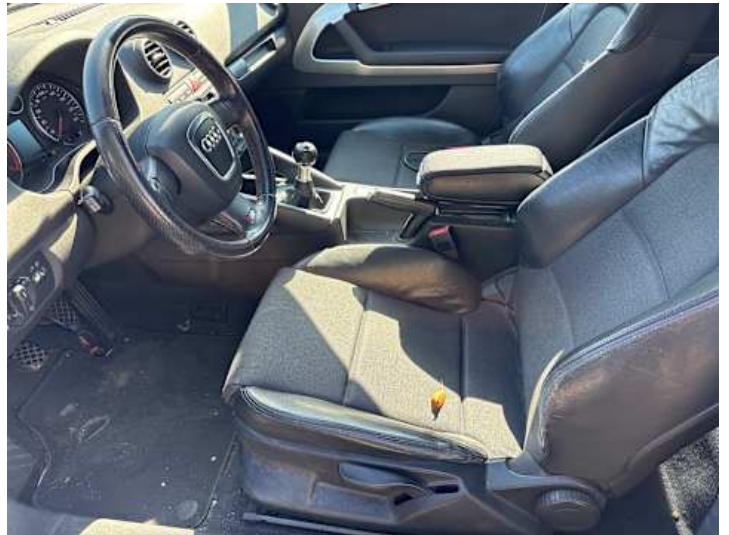
Innenraum (Verschleiß)

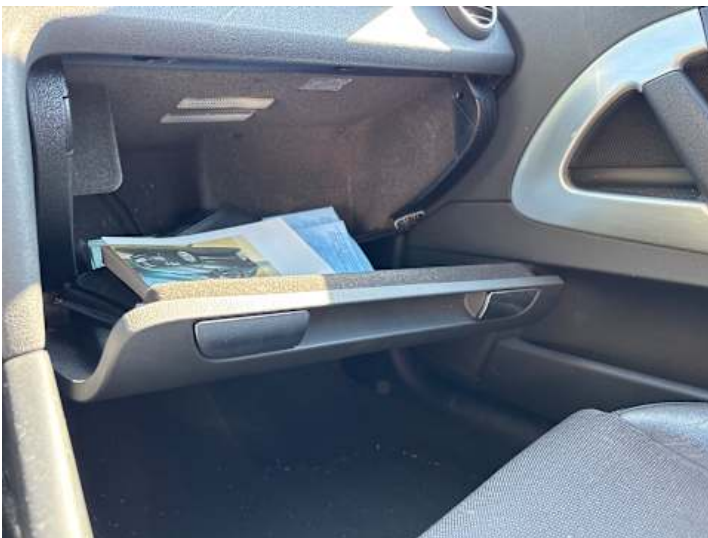
Innenraum (Riss/Bruch, Anderer Schaden): Handschuhfach beschädigt.

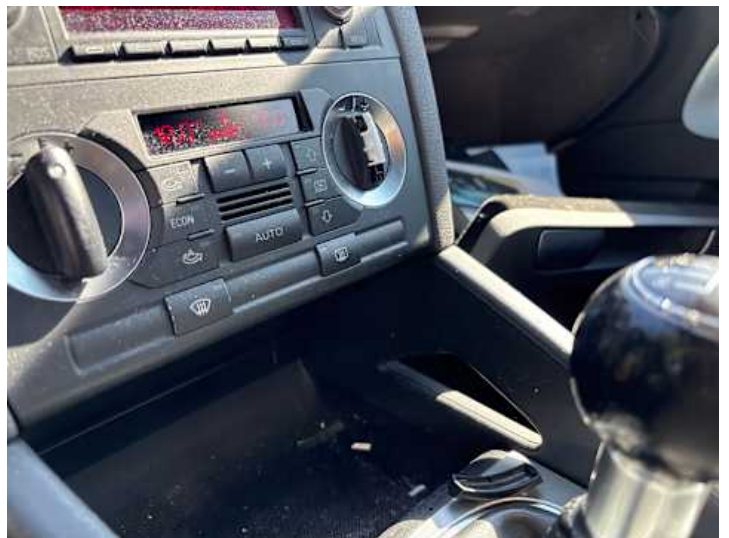
Innenraum (Riss/Bruch)

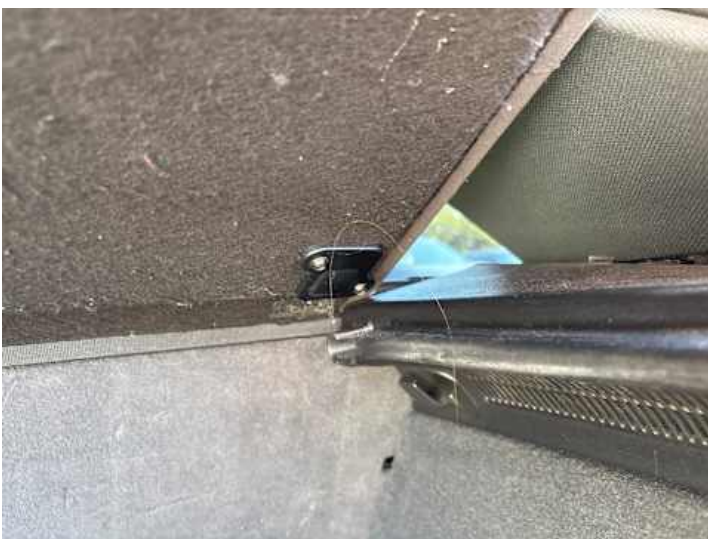
Innenraum (Riss/Bruch)

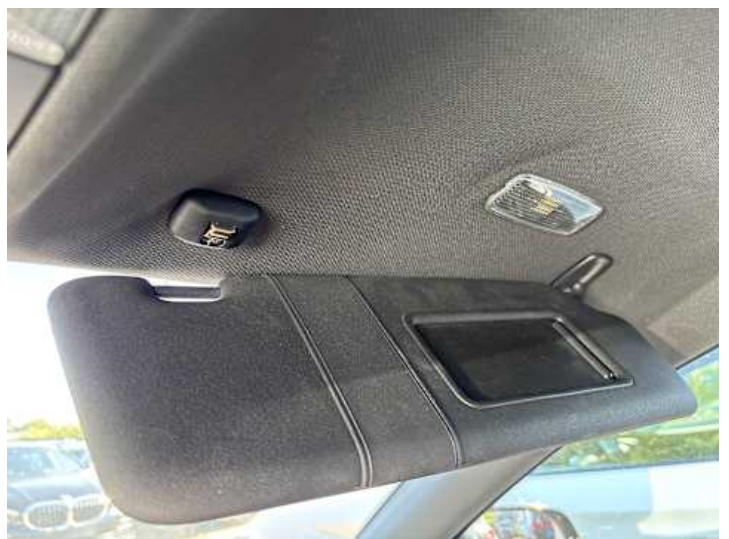
Innenraum (Riss/Bruch)
