## Volkswagen Polo Trendline

EZ 12/2010 | Kleinwagen | Benzin | Schaltgetriebe | 55.983km

Fahrzeug aufgenommen am: 26.08.2026

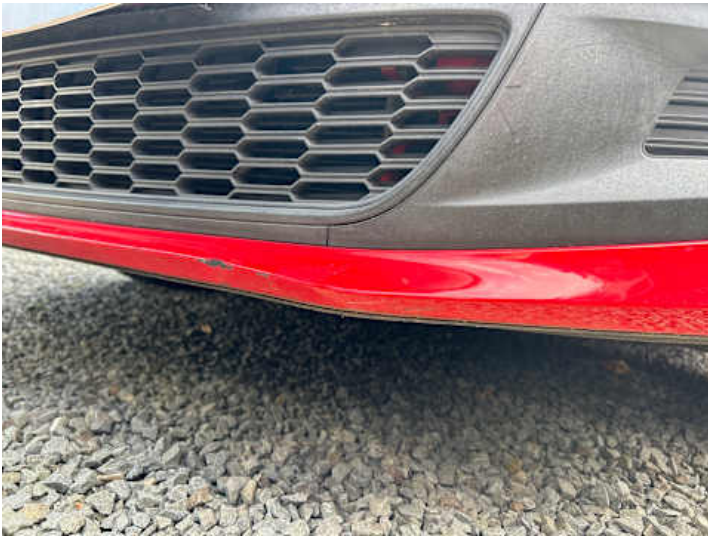
Stoßstange vorne (Lackschaden)

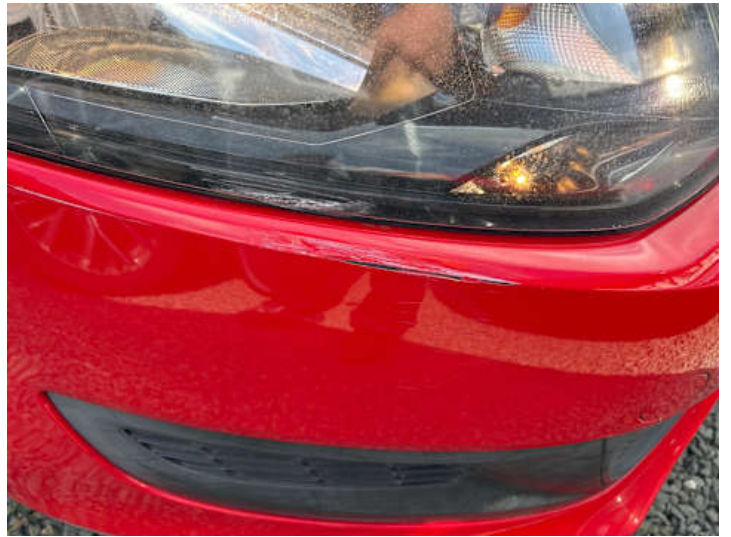
Stoßstange vorne (Kratzer)

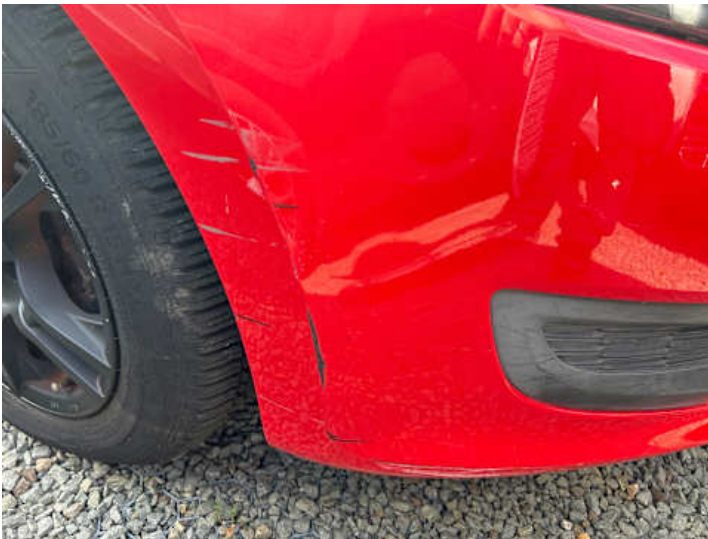
Stoßstange vorne (Kratzer)

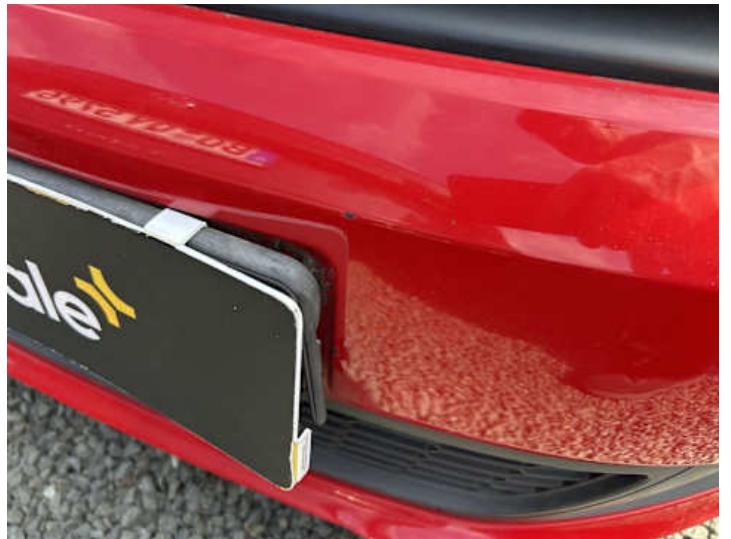
Stoßstange vorne (Kratzer)

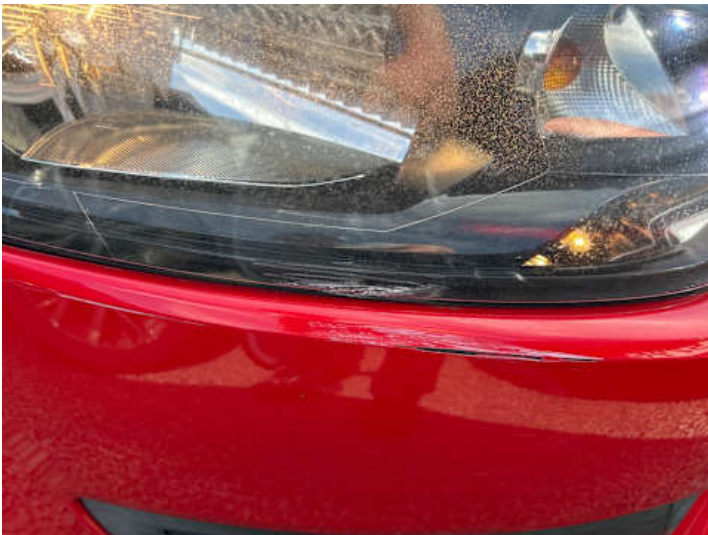
Scheinwerfer (links) (Kratzer)

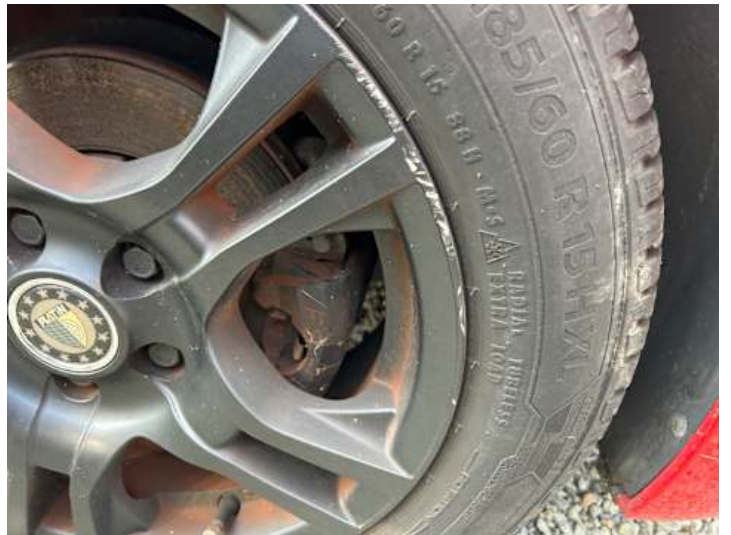
Rad (Kratzer)

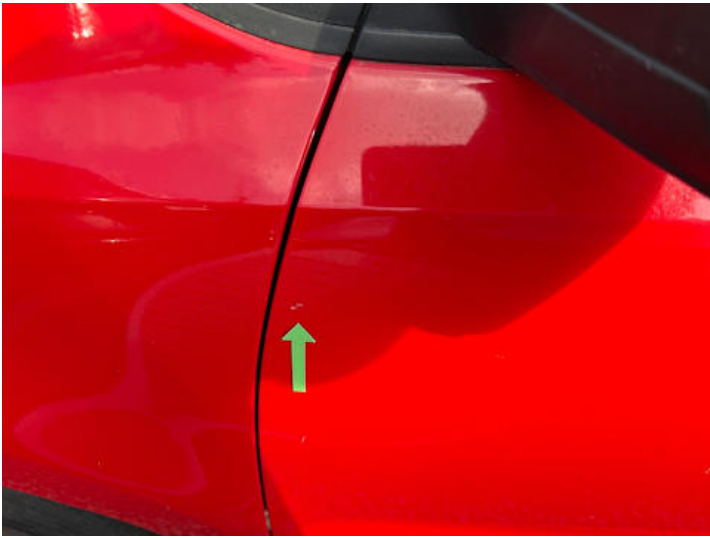
Fahrtür (Kratzer)

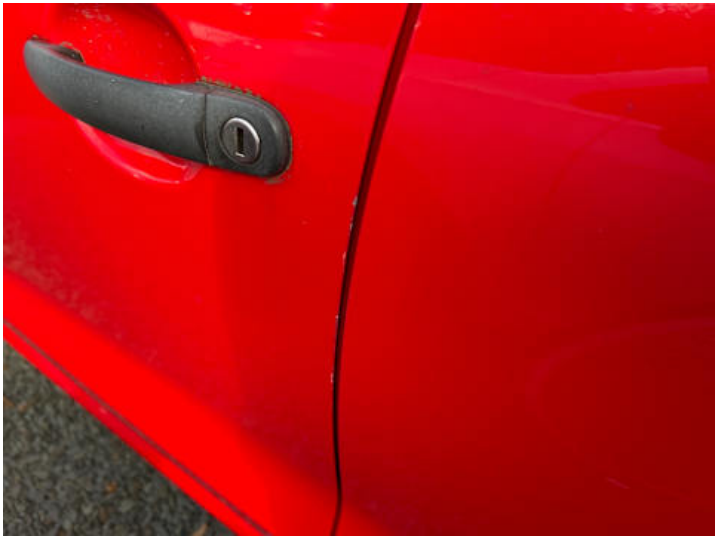
Fahrtür (Kratzer)

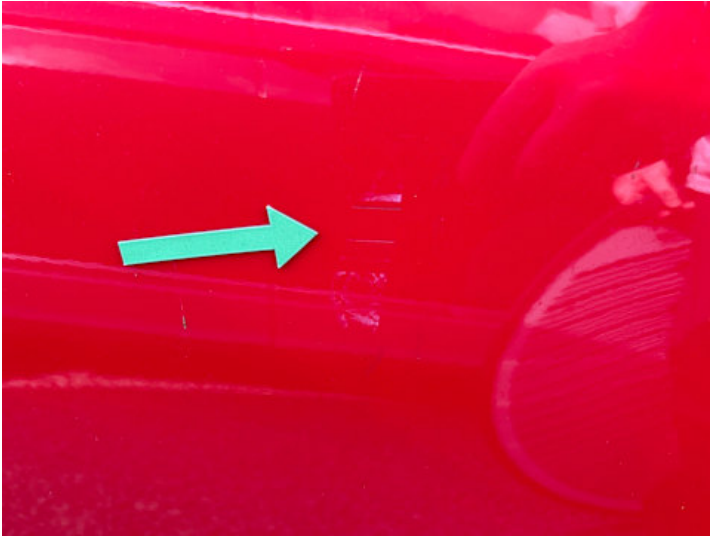
Beifahrtür (Kratzer)

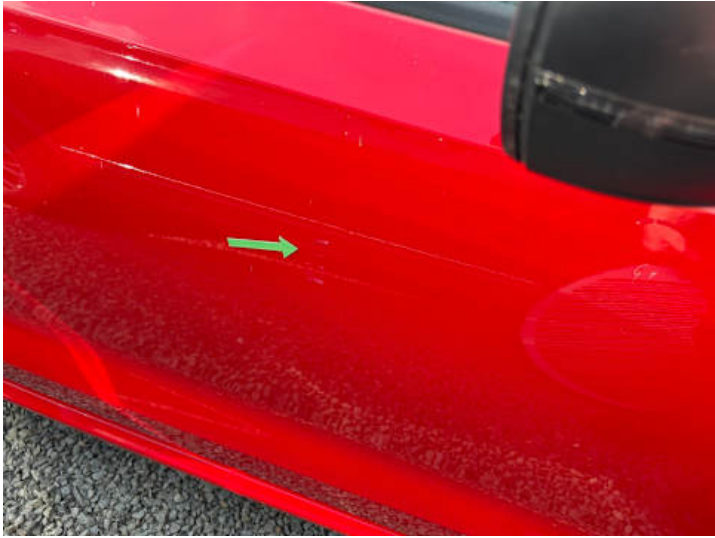
Beifahrtür (Kratzer)

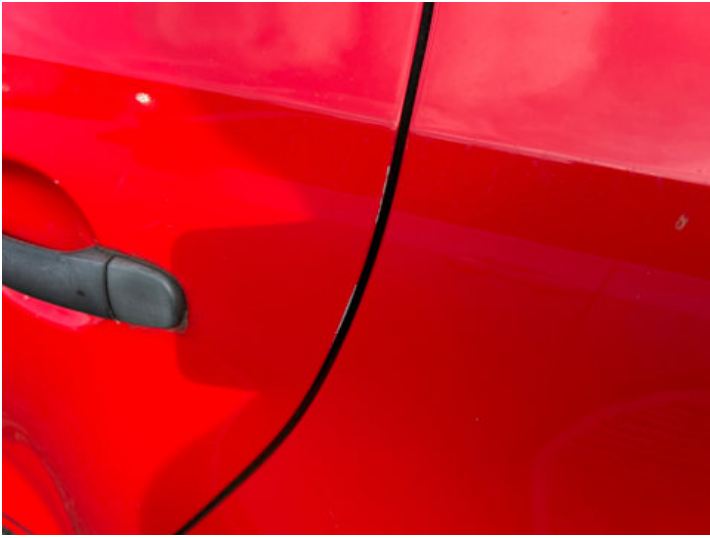
Türe hinten links (Kratzer)

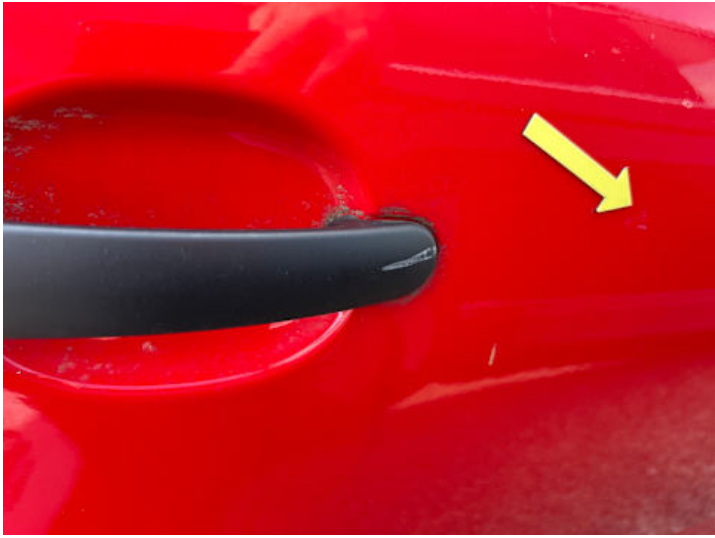
Türe hinten rechts (Kratzer)

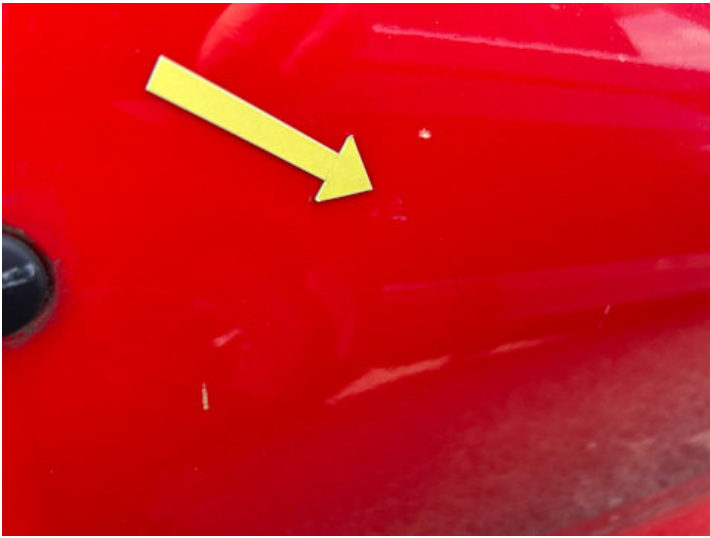
Türe hinten rechts (Kratzer)

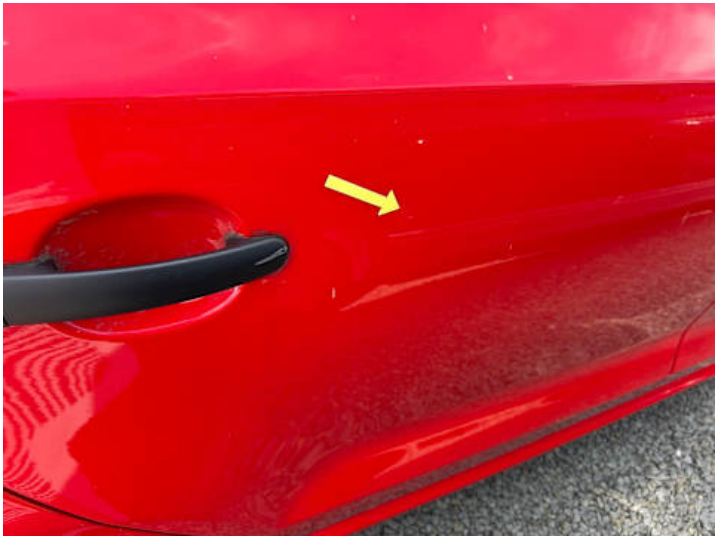
Türe hinten rechts (Kratzer)

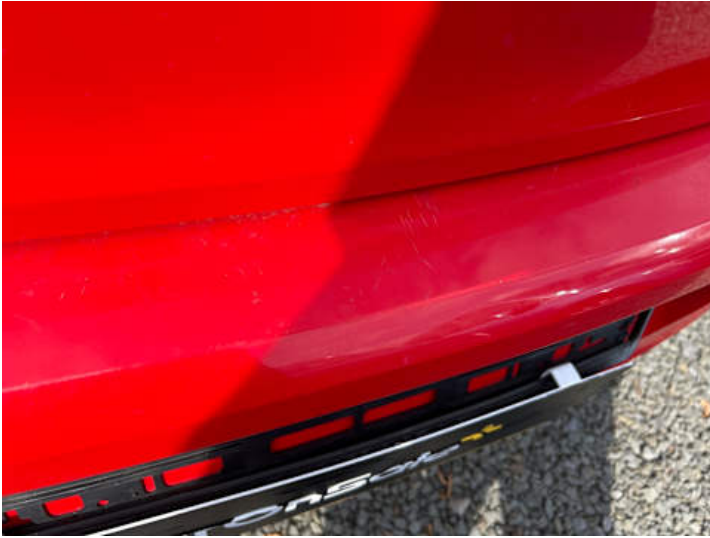
Stoßstange hinten (Kratzer)

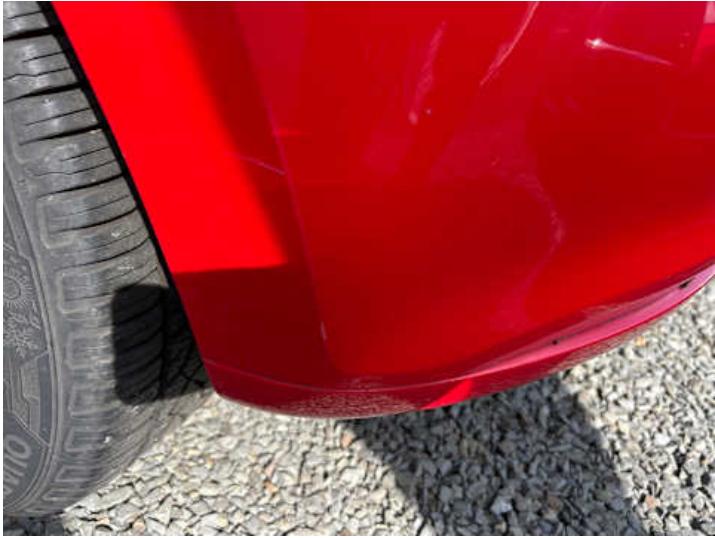
Stoßstange hinten (Kratzer)

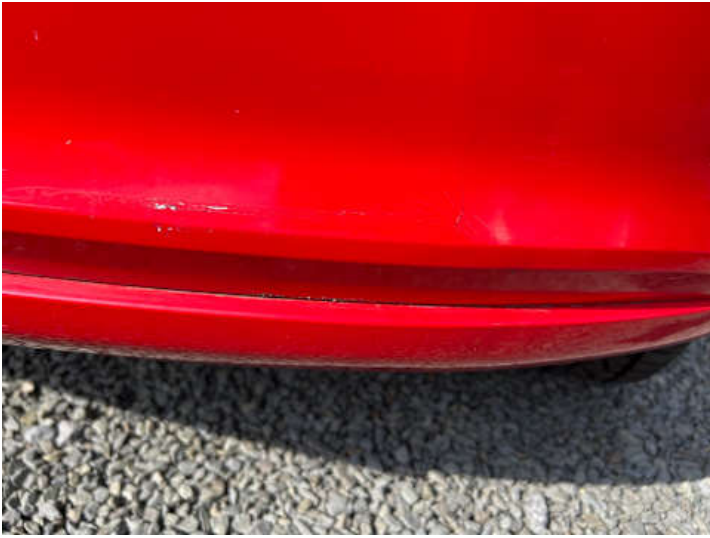
Stoßstange hinten (Riss/Bruch)

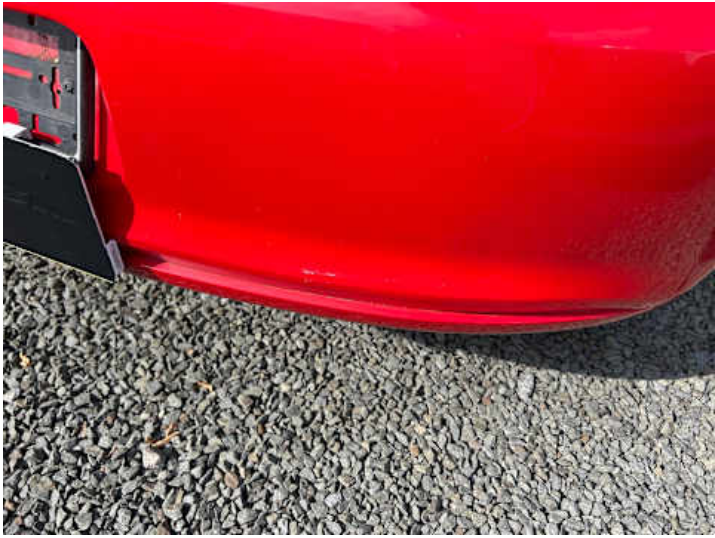
Stoßstange hinten (Riss/Bruch)

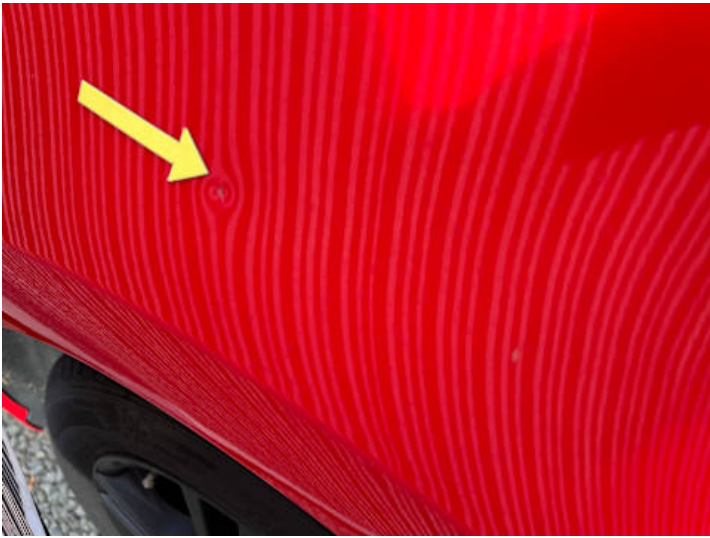
Seitenteil hinten links (Kratzer, Delle)

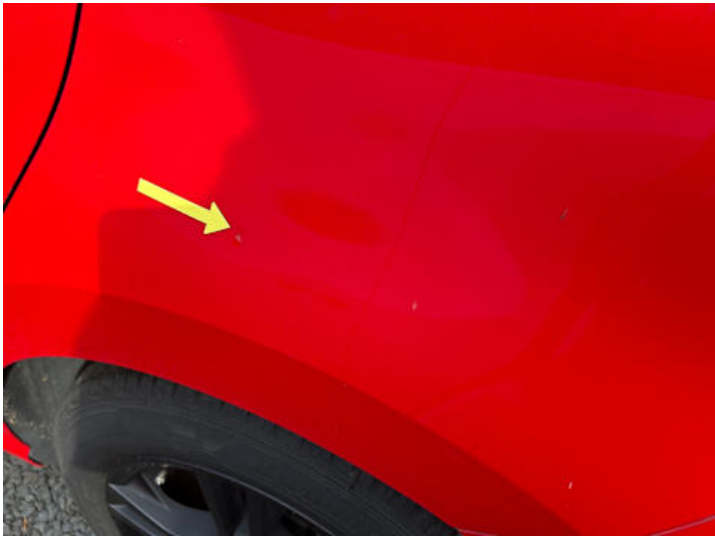
Seitenteil hinten links (Kratzer, Delle)

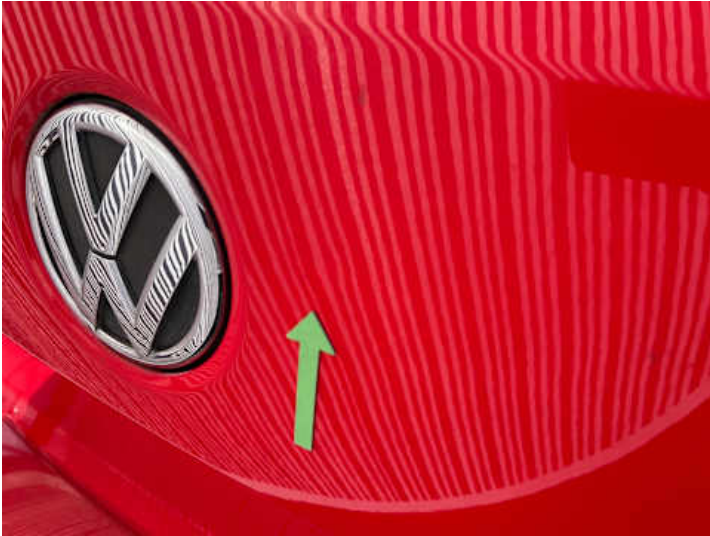
Heckklappe (Delle)

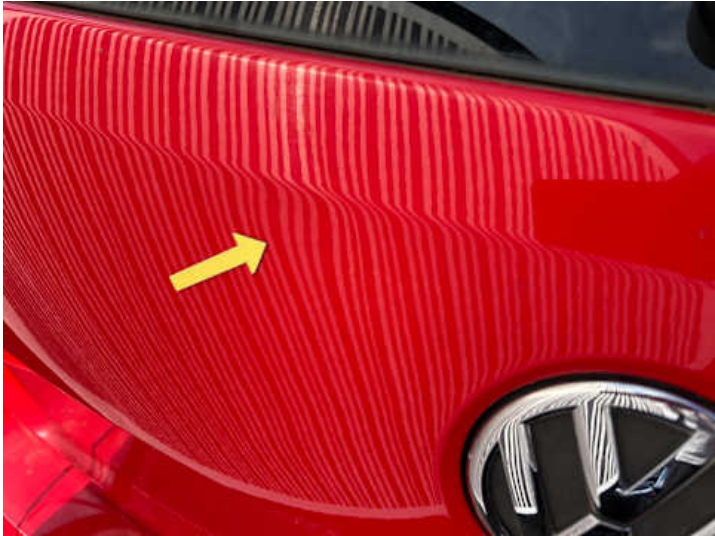
Heckklappe (Delle)

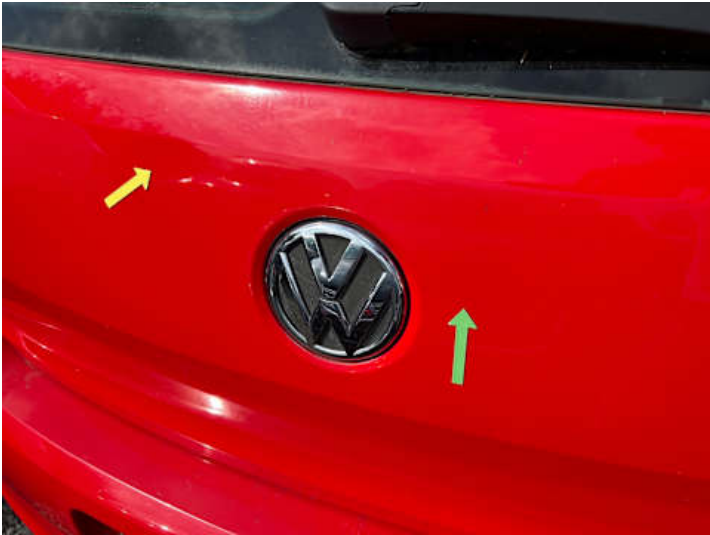
Heckklappe (Delle)

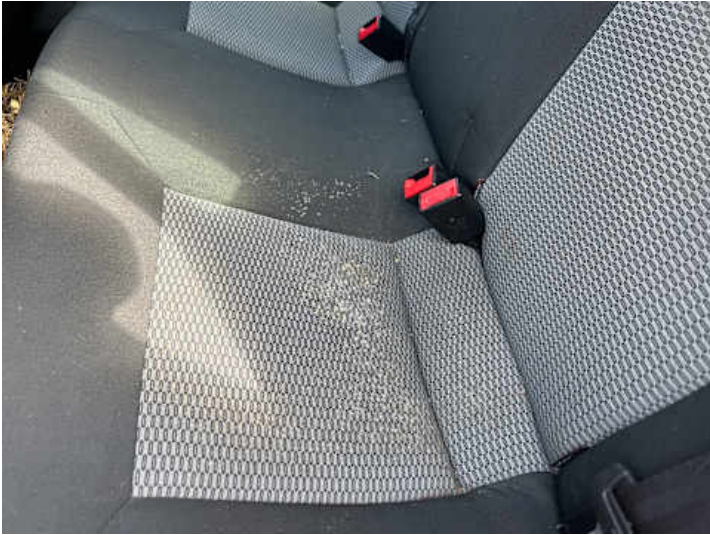
Innenraum (Anderer Schaden): Schimmelbildung
