## Seat Leon Stylance / Style

EZ 09/2005 | Kleinwagen | Diesel | Schaltgetriebe | 210.123km

Fahrzeug aufgenommen am: 28.07.2026

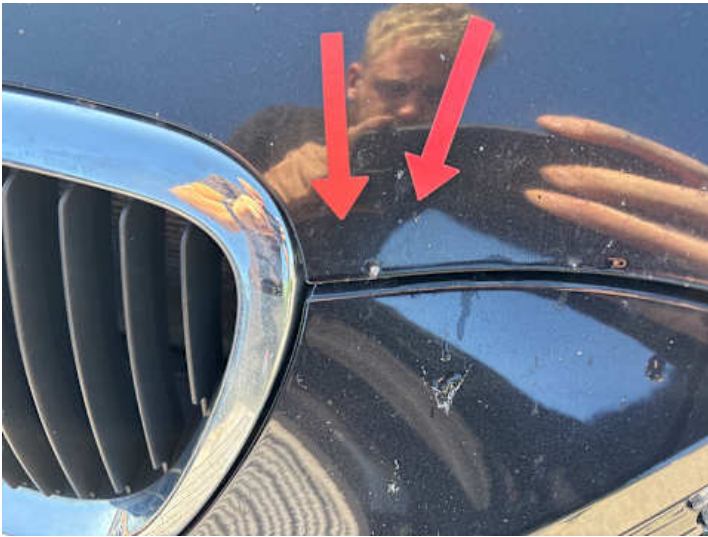
Motorhaube (Delle, Kratzer, Rost, Steinschlag)

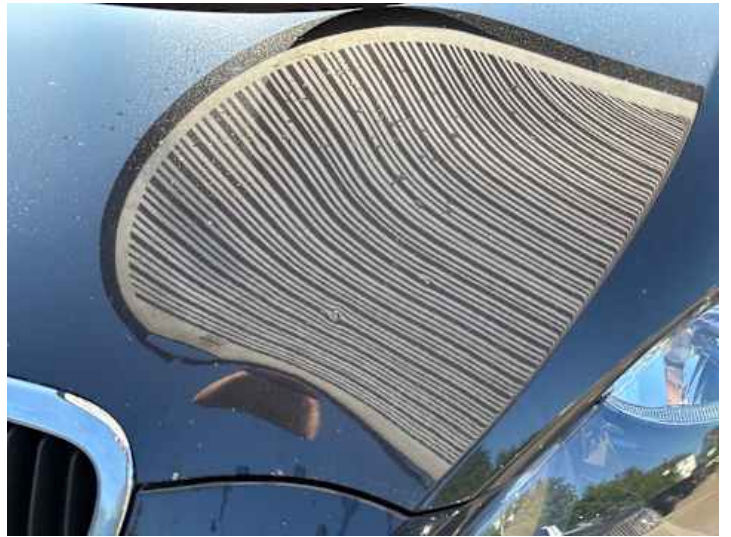
Motorhaube (Delle, Kratzer, Rost, Steinschlag)

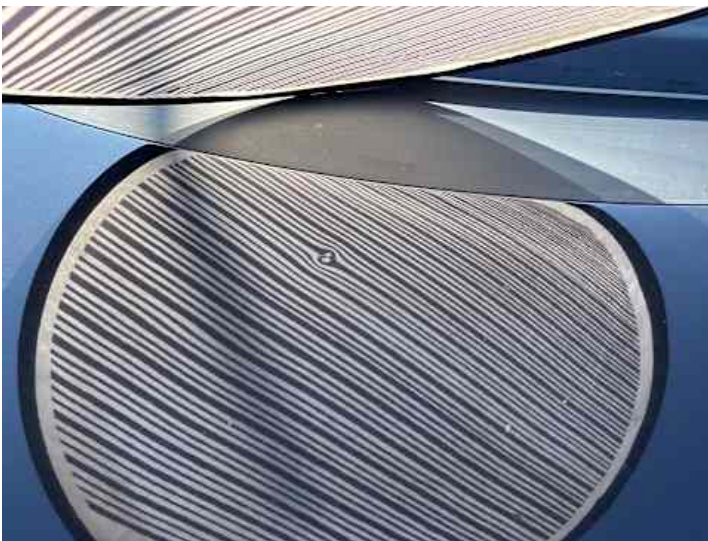
Motorhaube (Delle, Kratzer, Rost, Steinschlag)

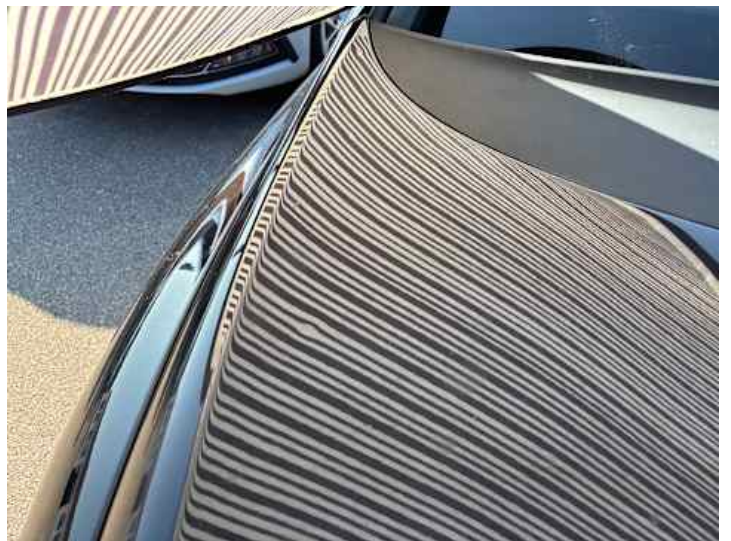
Motorhaube (Delle, Kratzer, Rost, Steinschlag)

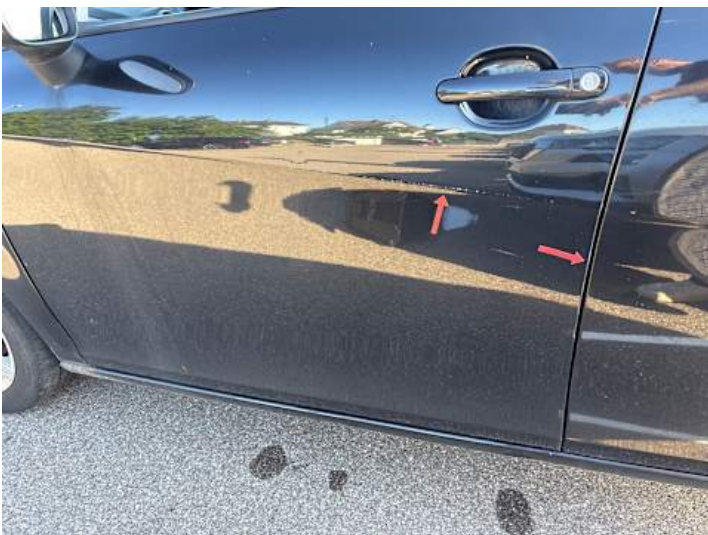
Fahrtür (Delle, Kratzer)

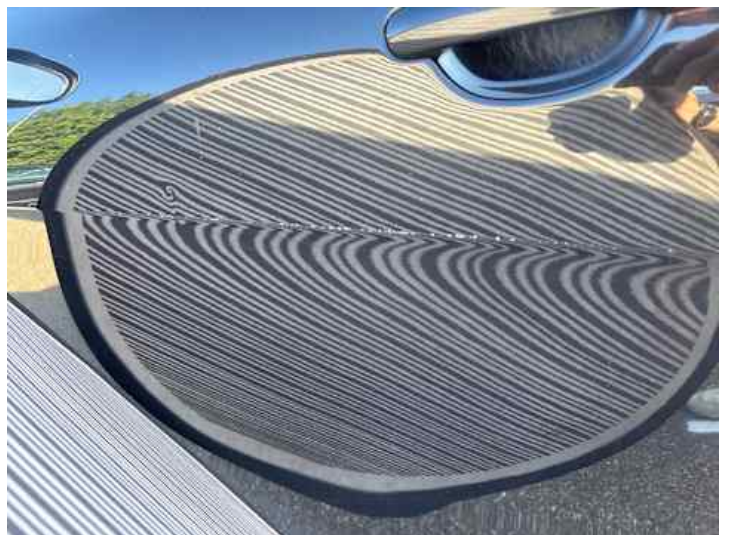
Fahrtür (Delle, Kratzer)

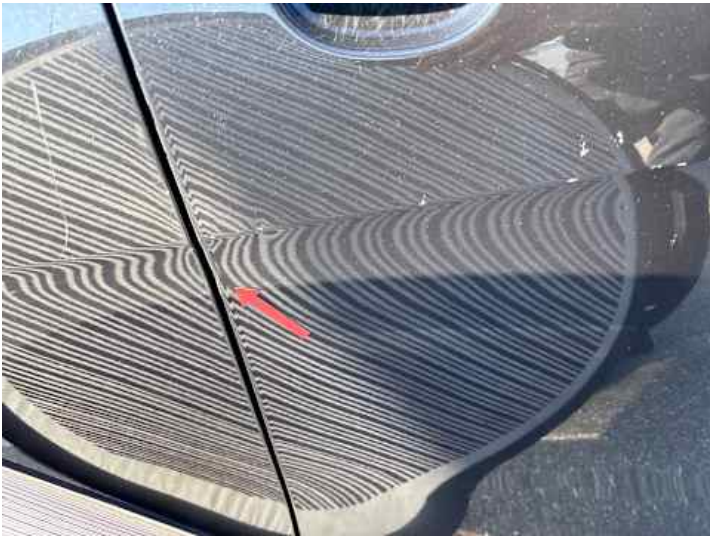
Beifahrertür (Rost, Delle, Kratzer)

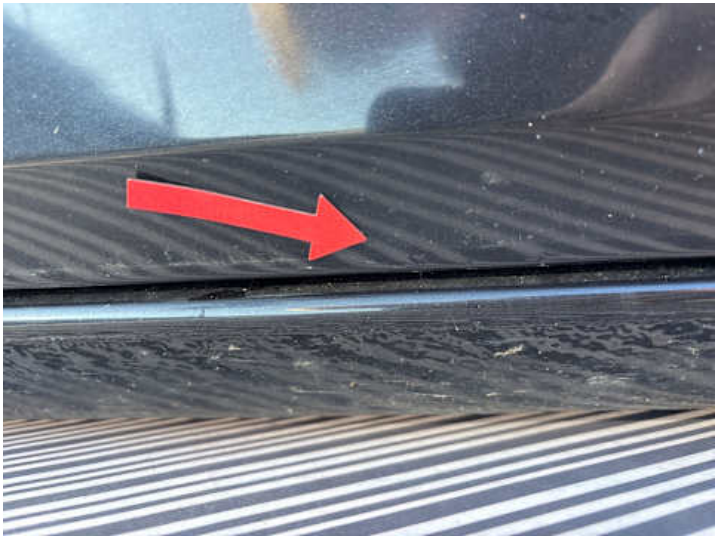
Beifahrertür (Rost, Delle, Kratzer)

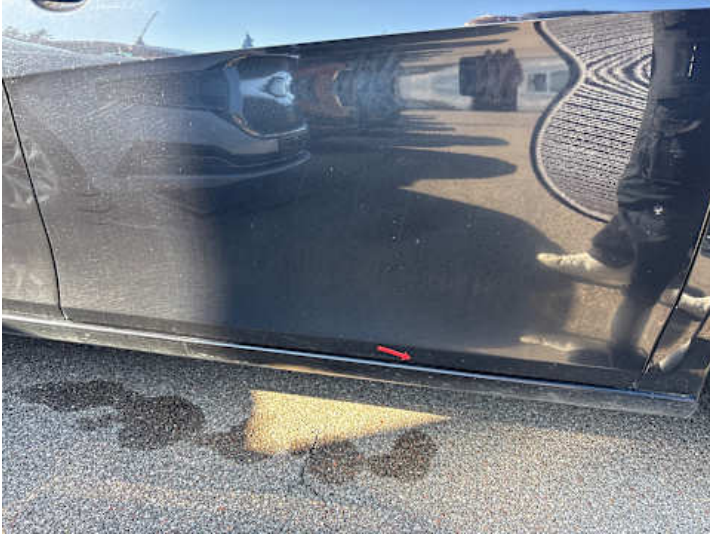
Beifahrertür (Rost, Delle, Kratzer)

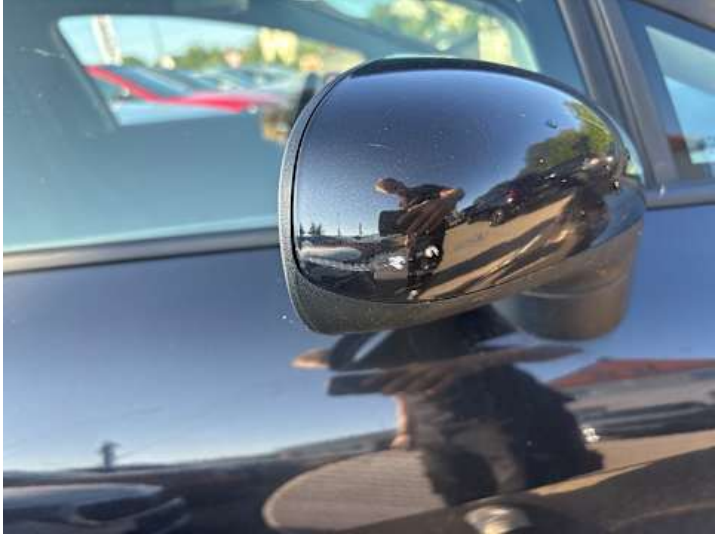
Beifahrertür (Kratzer)

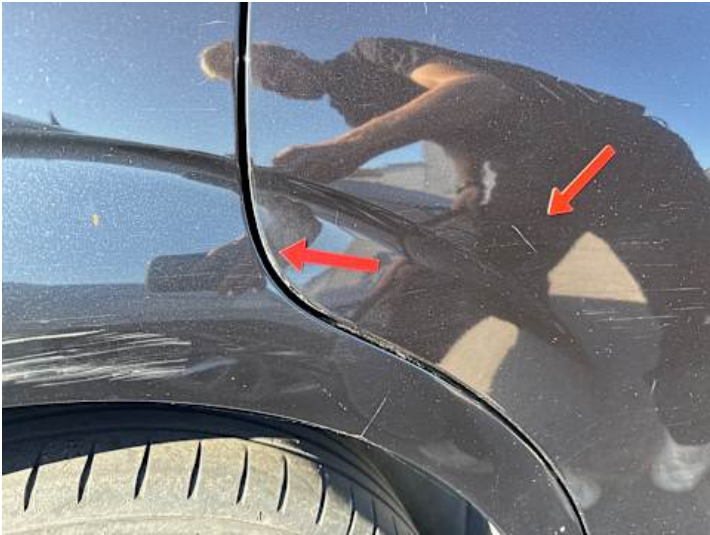
Türe hinten rechts (Delle, Kratzer, Rost)

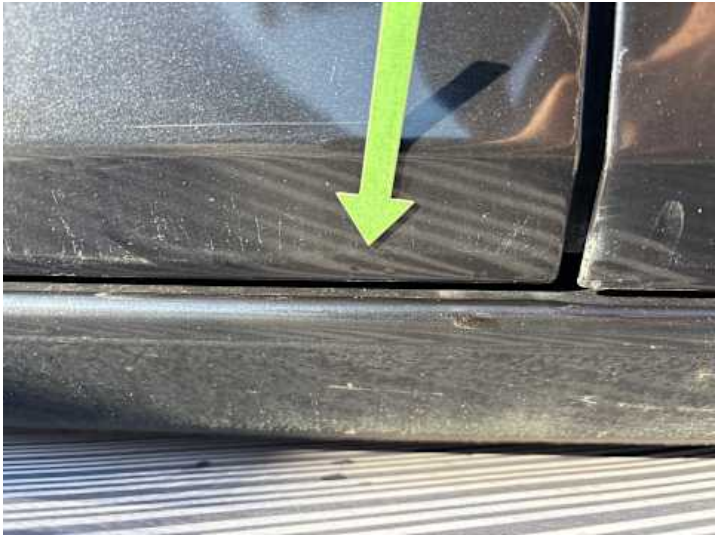
Türe hinten rechts (Delle, Kratzer, Rost)

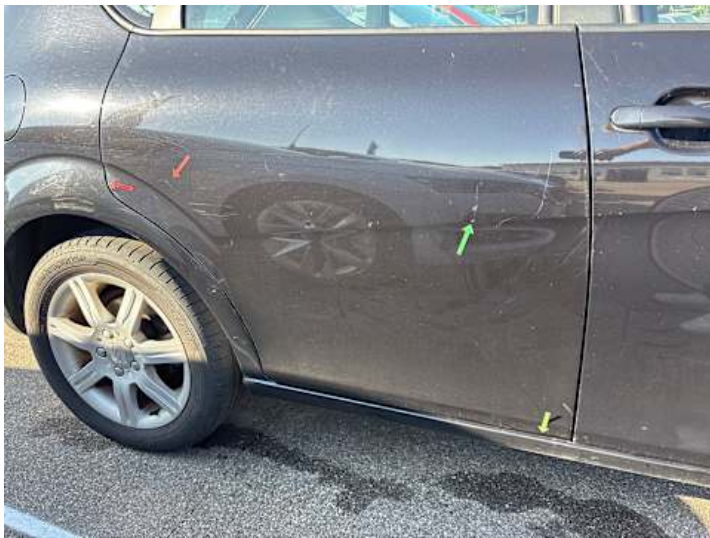
Türe hinten rechts (Delle, Kratzer, Rost)

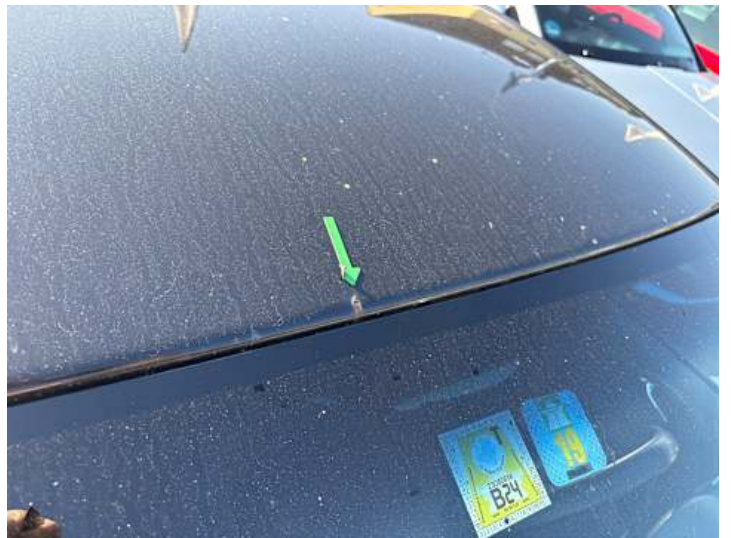
Bestehender Hagelschaden;

Dach (Rost)

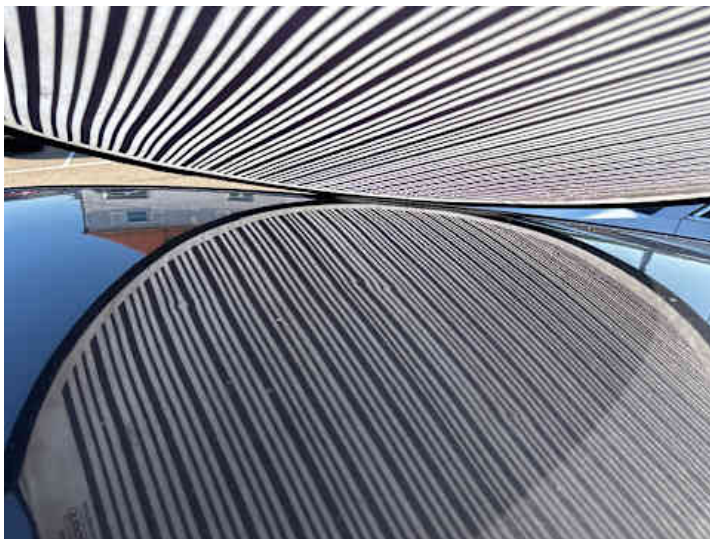
Dach (Delle)

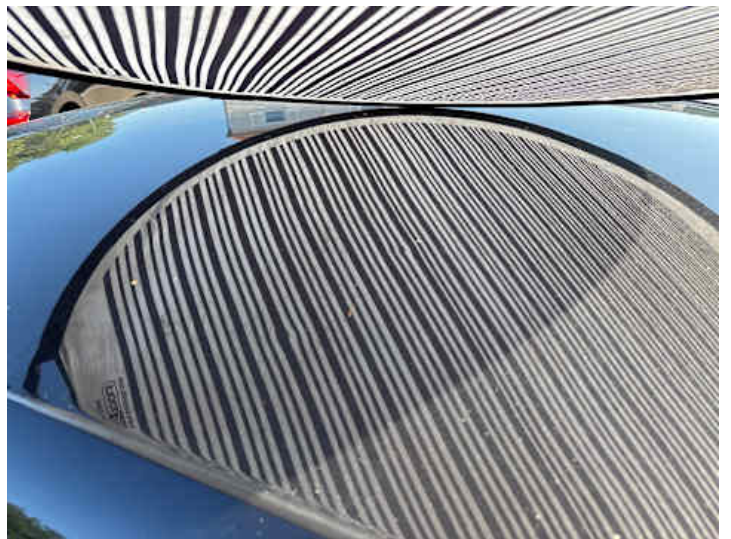
Dach (Delle)

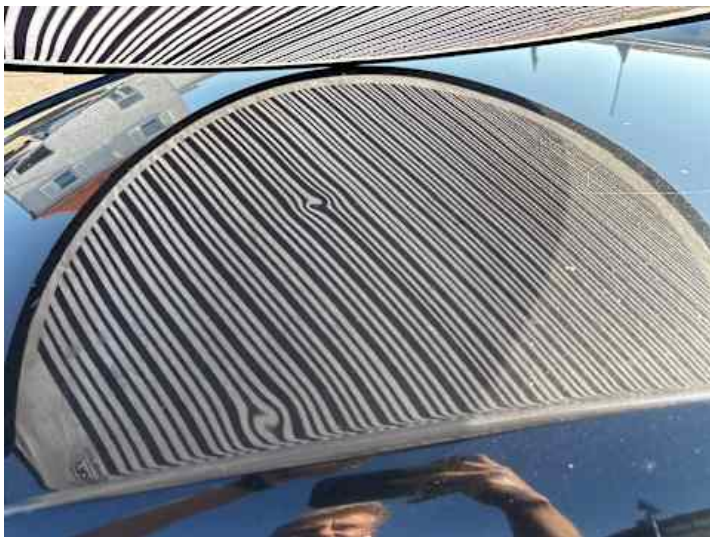
Dach (Delle)

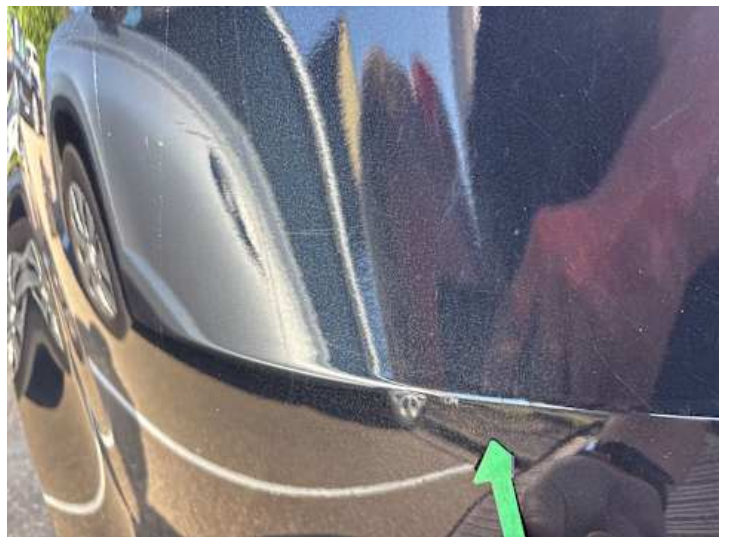
Stoßstange hinten (Anderer Schaden, Kratzer): Farbton unterschied

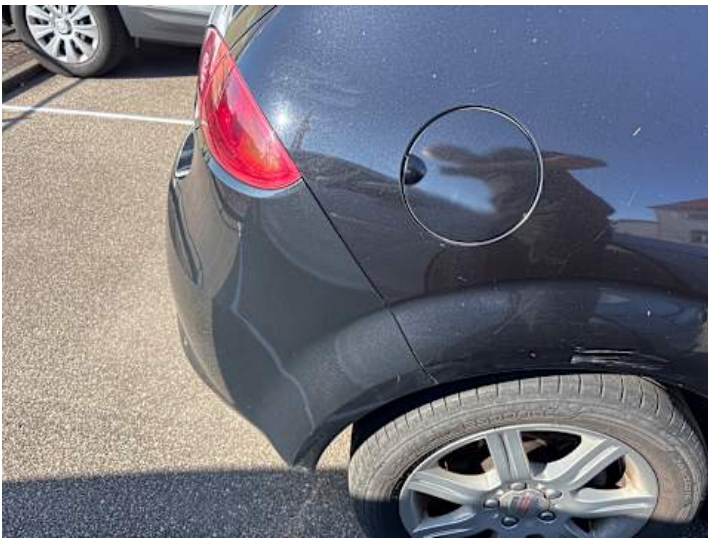
Stoßstange hinten (Anderer Schaden, Kratzer): Farbton unterschied

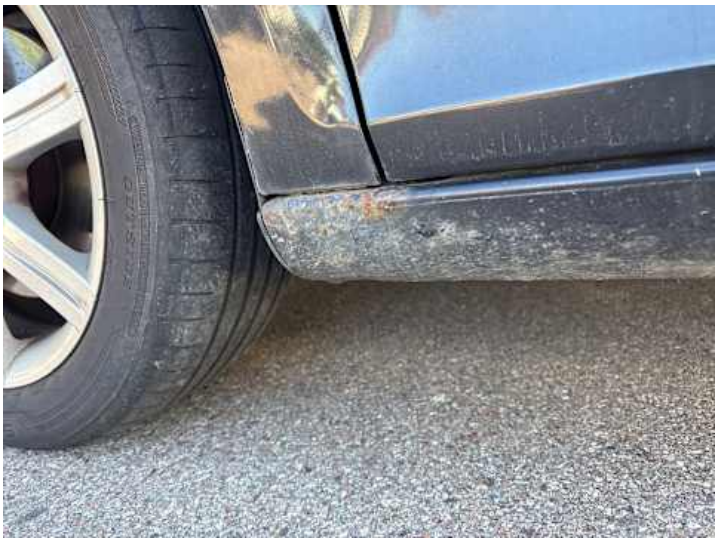
Schweller links (Rost)

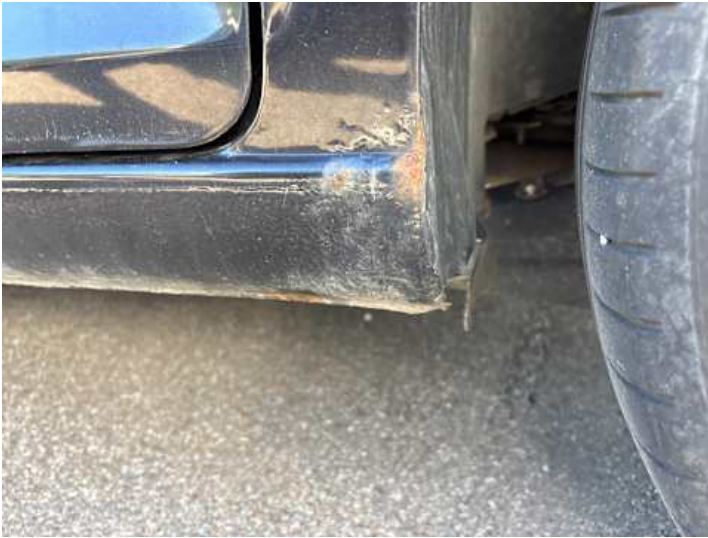
Schweller links (Rost)

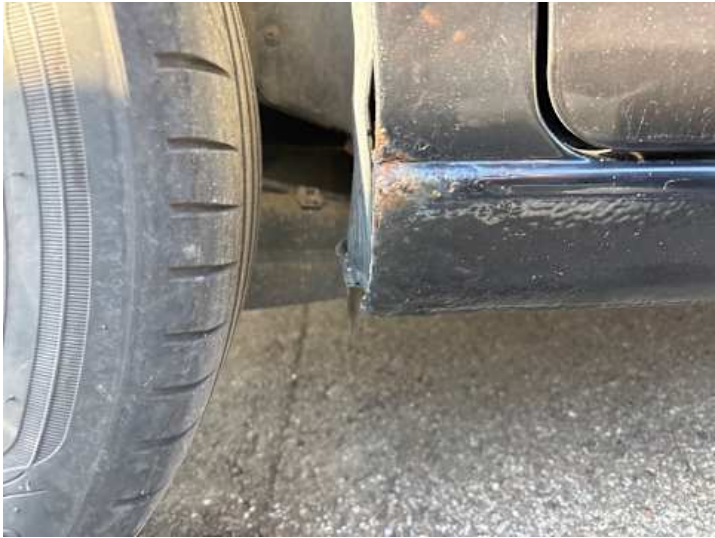
Schweller rechts (Rost)

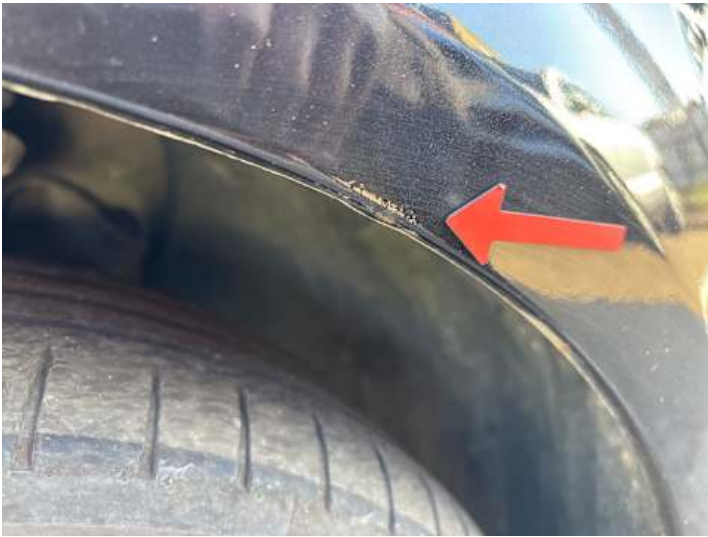
| Fahrzeugteil | Lackschichtdicke (in µm) | Fahrzeugteil | Lackschichtdicke (in µm) |
|---|---|---|---|
| Kotflügel vorne links | 200 | Kotflügel vorne rechts | 160 |

Kotflügel vorne links (Lackschaden, Delle, Ausgeblichen/Matt, Rost)

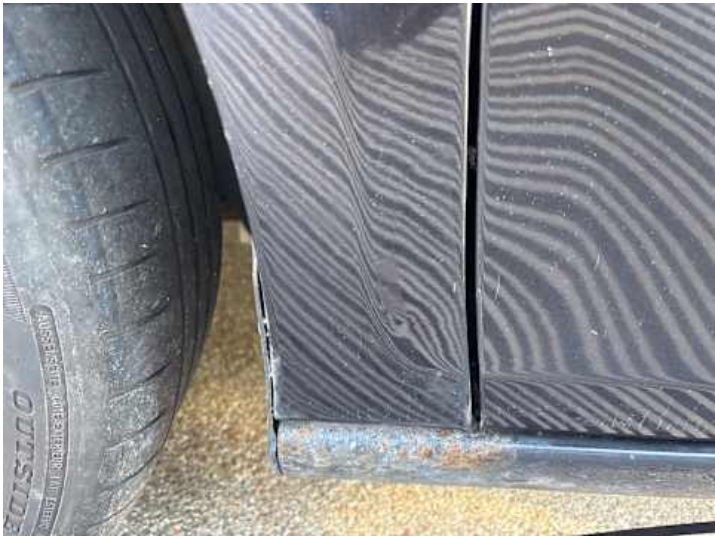
Kotflügel vorne links (Lackschaden, Delle, Ausgeblichen/Matt, Rost)

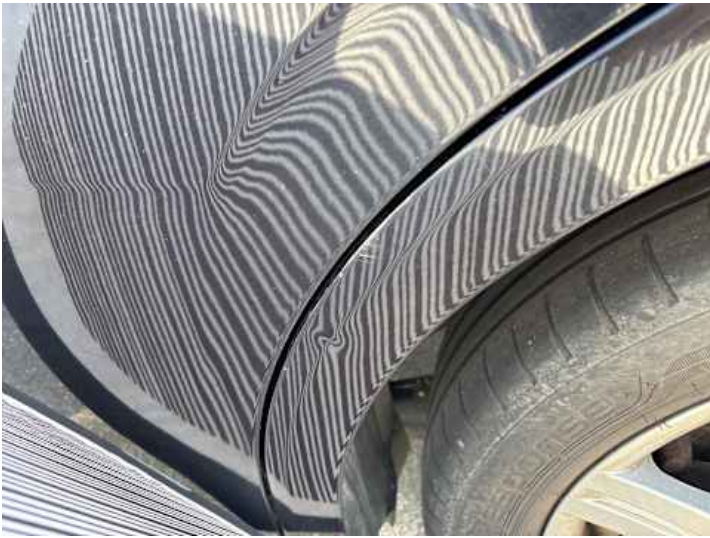
Seitenteil hinten links (Kratzer, Delle)

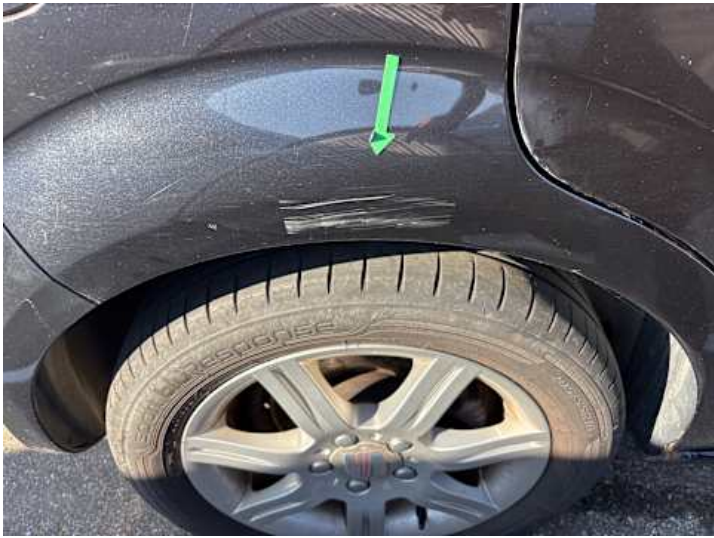
| Fahrzeugteil | Lackschichtdicke (in µm) | Fahrzeugteil | Lackschichtdicke (in µm) |
|---|---|---|---|
| Seitenteil hinten links | 155 | Seitenteil hinten rechts | 225 |

Seitenteil hinten rechts (Kratzer)

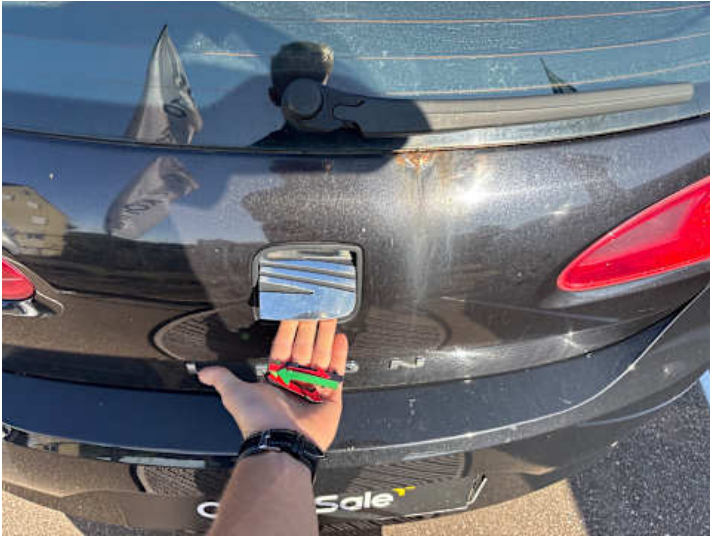
Heckklappe (Rost, Anderer Schaden): Öffnet nicht

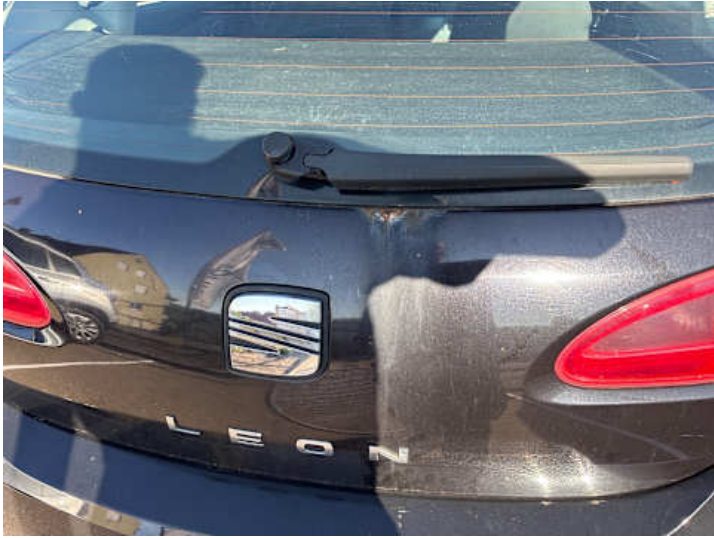
Heckklappe (Rost, Anderer Schaden): Öffnet nicht

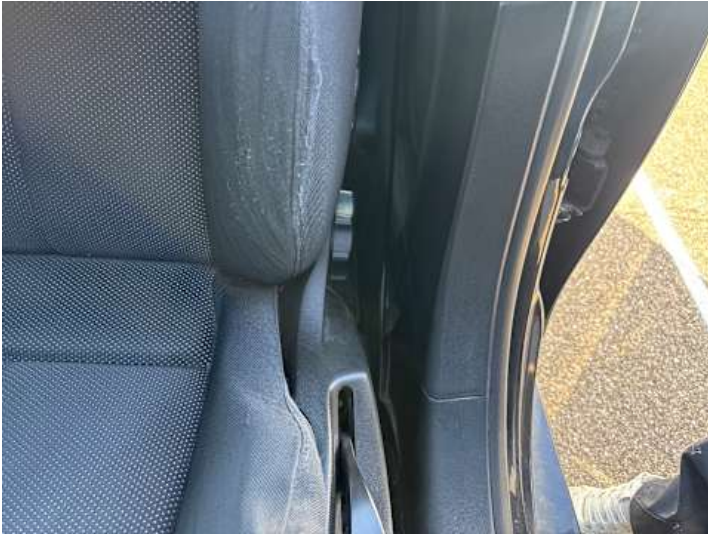
Innenraum (Verschleiß)

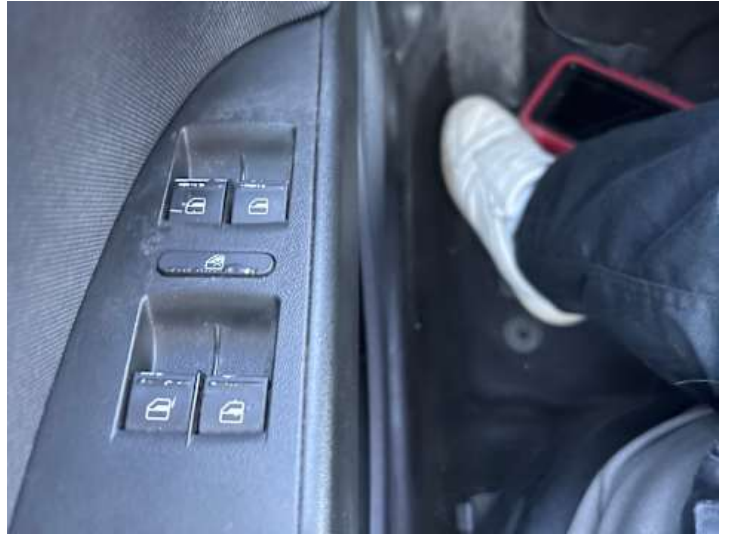
Innenraum (Verschleiß)
