## BMW X1 23 d xDrive

EZ 03/2012 | Geländewagen | Diesel | Automatikgetriebe | 158.280km

Fahrzeug aufgenommen am: 23.06.2026

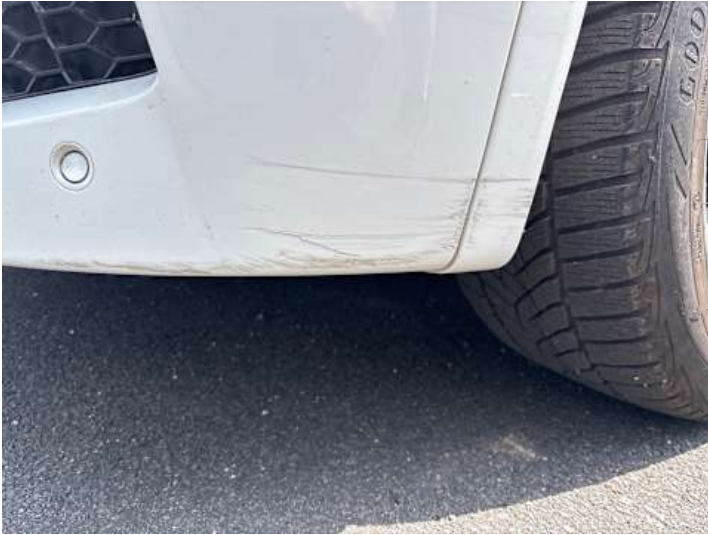
Stoßstange vorne (Kratzer)

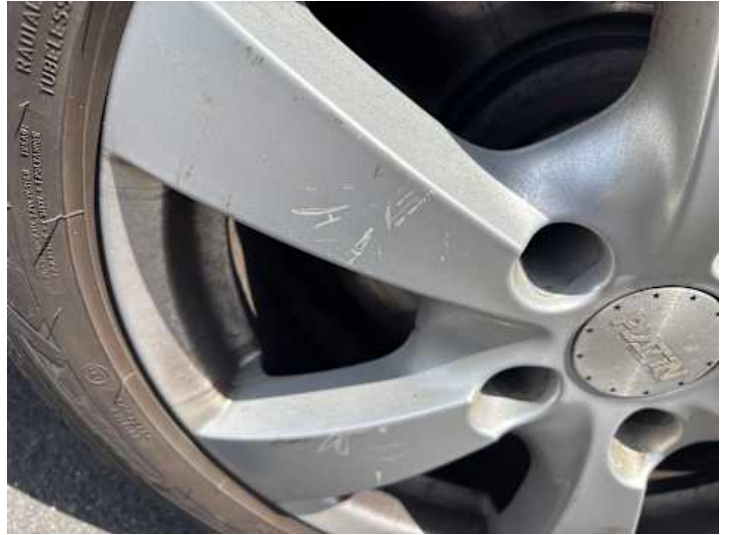
Rad (Kratzer)

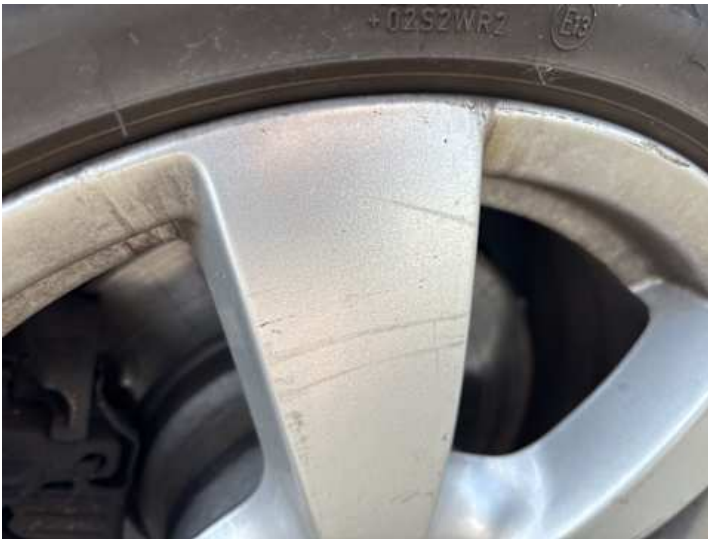
Rad (Kratzer)

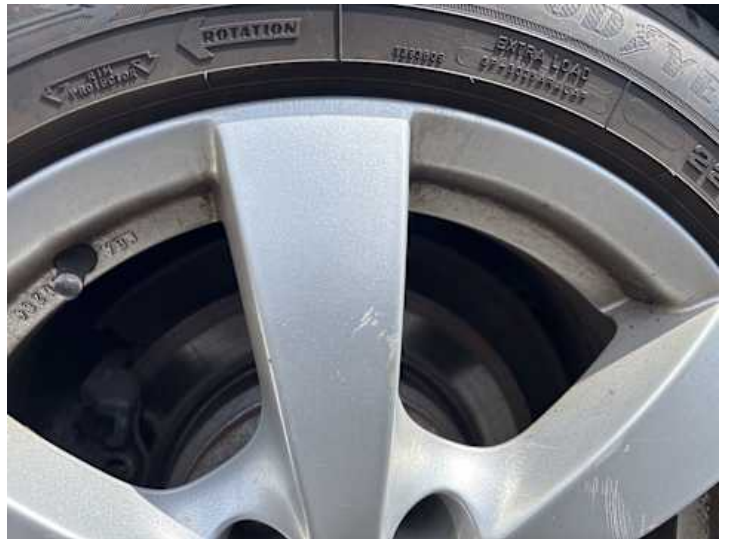
Rad (Kratzer)

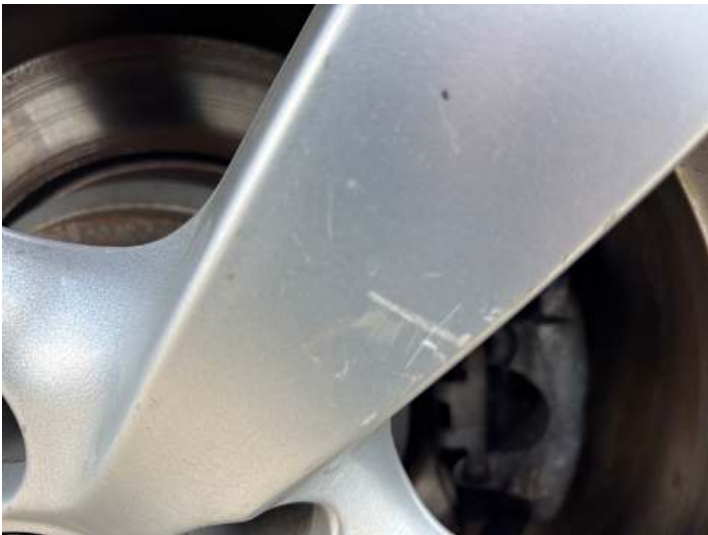
Rad (Kratzer)

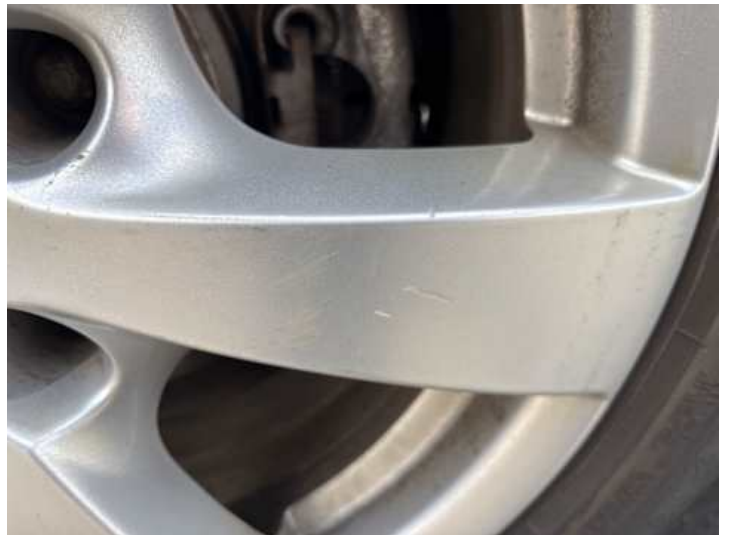
Rad (Kratzer)

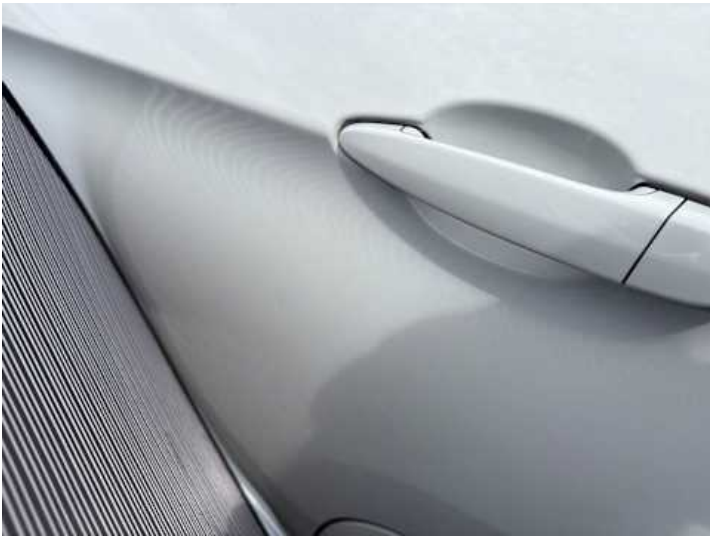
Türe hinten links (Delle)

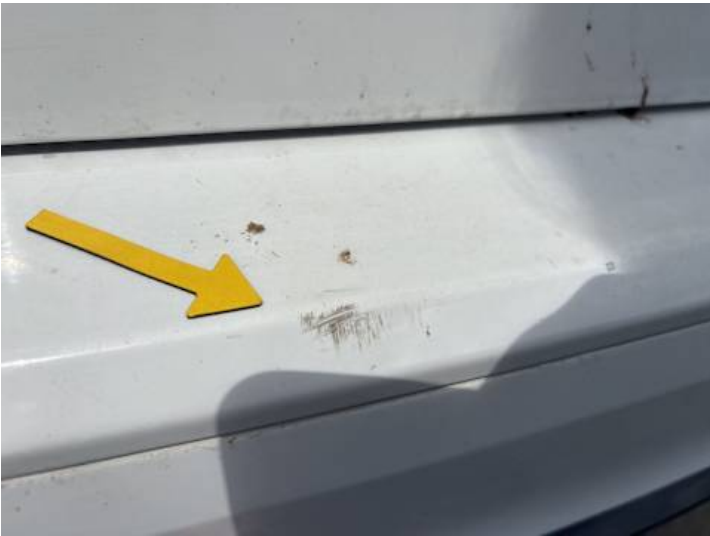
Stoßstange hinten (Kratzer)

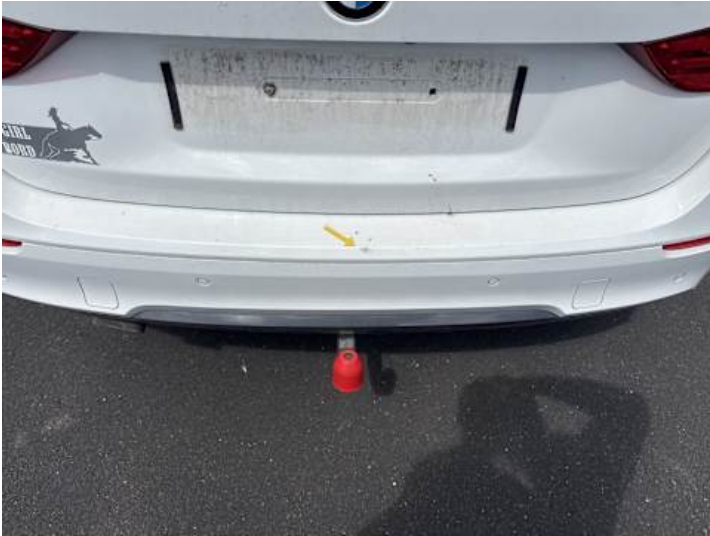
Stoßstange hinten (Kratzer)

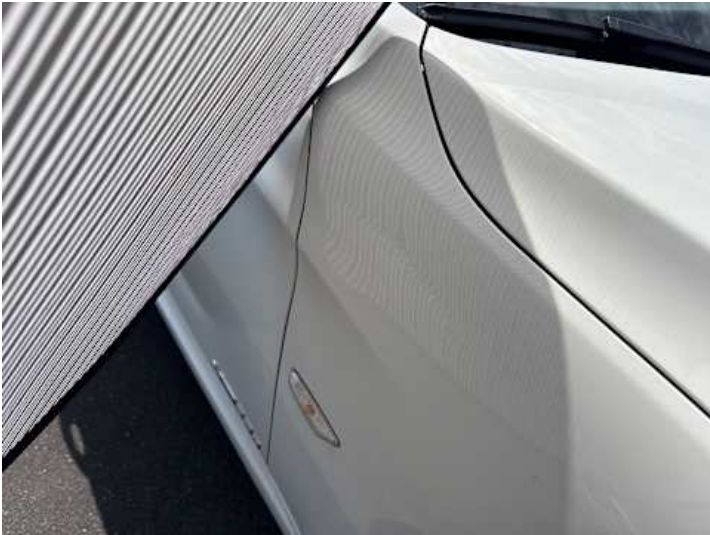
Kotflügel vorne rechts (Verformung)

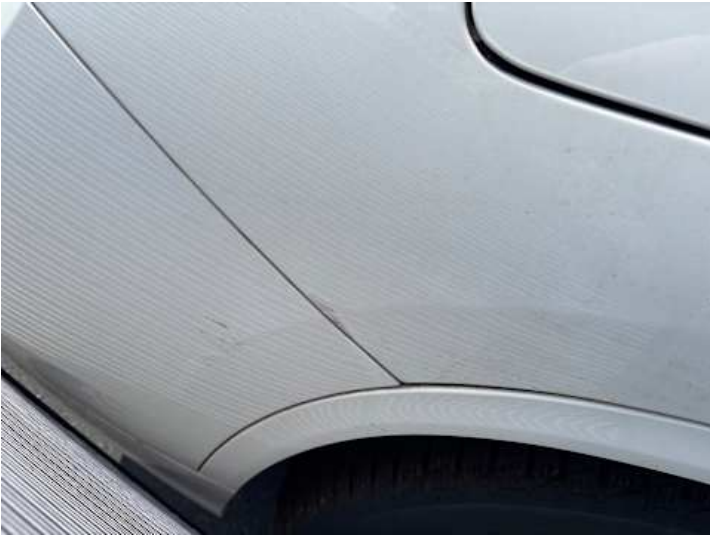
| Fahrzeugteil | Lackschichtdicke (in µm) | Fahrzeugteil | Lackschichtdicke (in µm) |
|---|---|---|---|
| Seitenteil hinten links | 120 | Seitenteil hinten rechts | 205 |

Seitenteil hinten rechts (Delle, Kratzer)

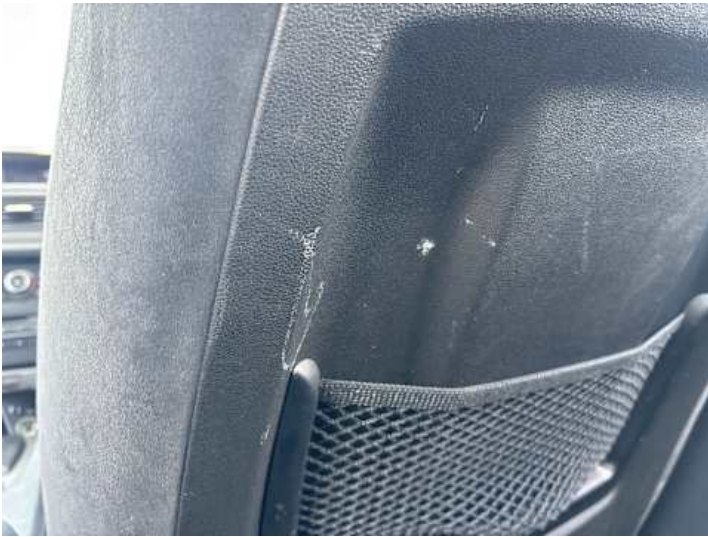
Innenraum (Verschmutzung, Verschleiß)

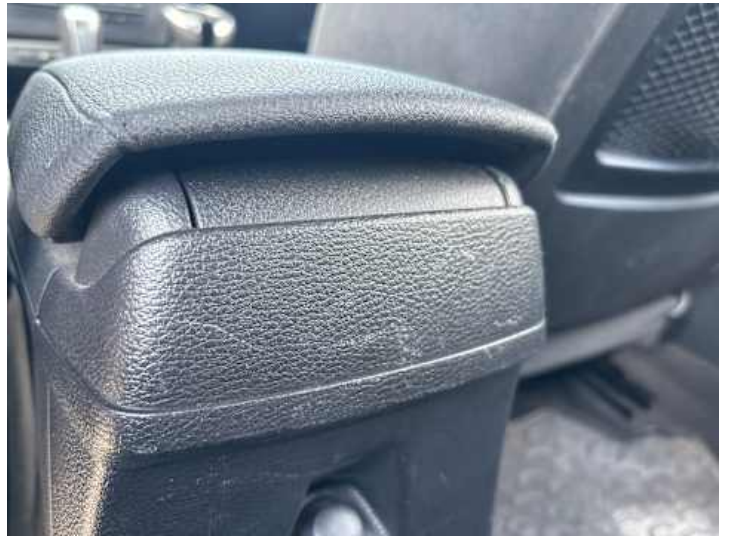
Innenraum (Verschmutzung, Verschleiß)

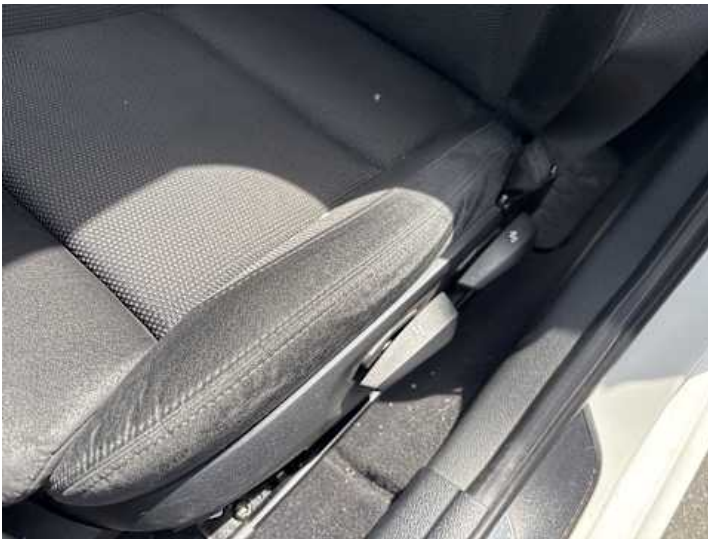
Innenraum (Verschmutzung, Verschleiß)

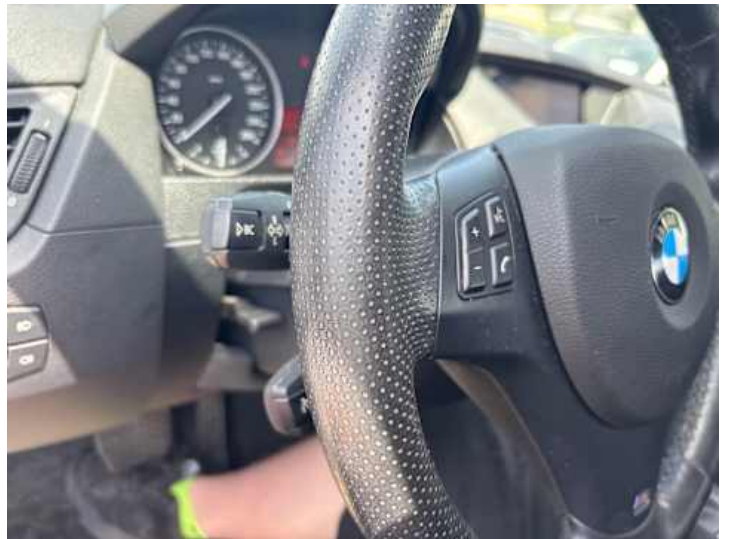
Innenraum (Verschmutzung, Verschleiß)

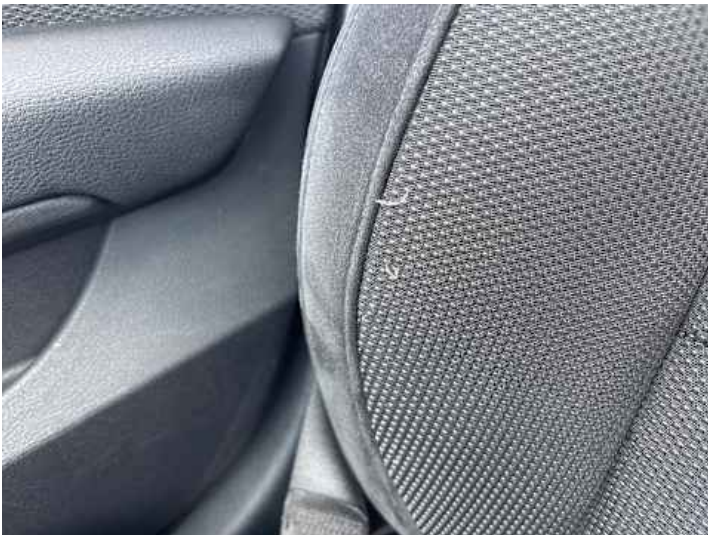
Innenraum (Verschmutzung, Verschleiß)

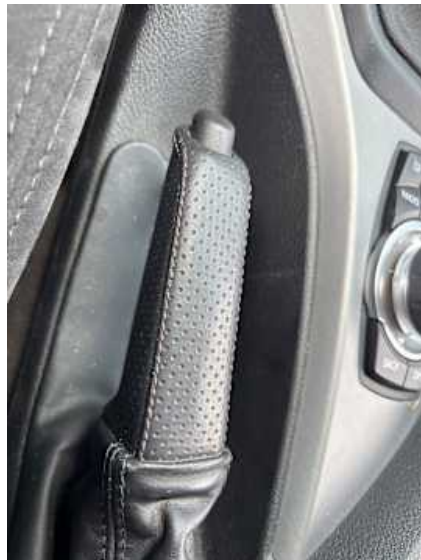
Innenraum (Verschmutzung, Verschleiß)

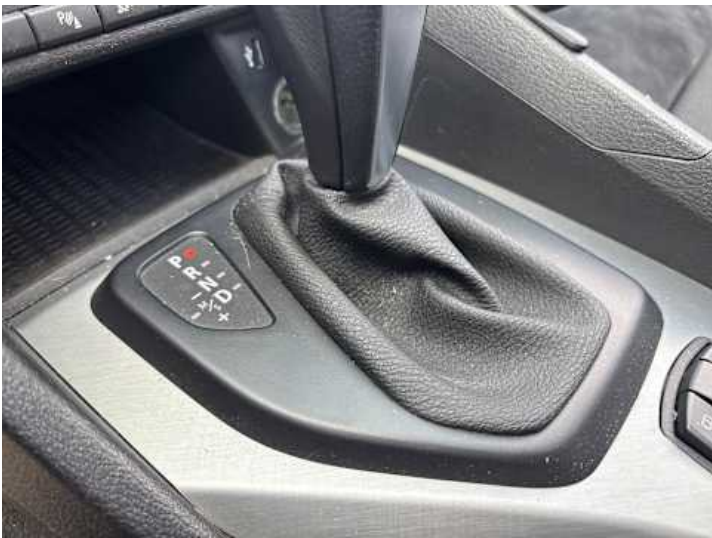
Innenraum (Verschmutzung, Verschleiß)
