## Hyundai i30

EZ 05/2011 | Limousine | Benzin | Schaltgetriebe | 119.052km  
Besteuerung: Differenzbesteuert (§25a UStG)  
Fahrzeugstandort: 64\*\*\*  
Fahrzeug aufgenommen am: 06.08.2026

# Hinweise zum Zustandsbericht

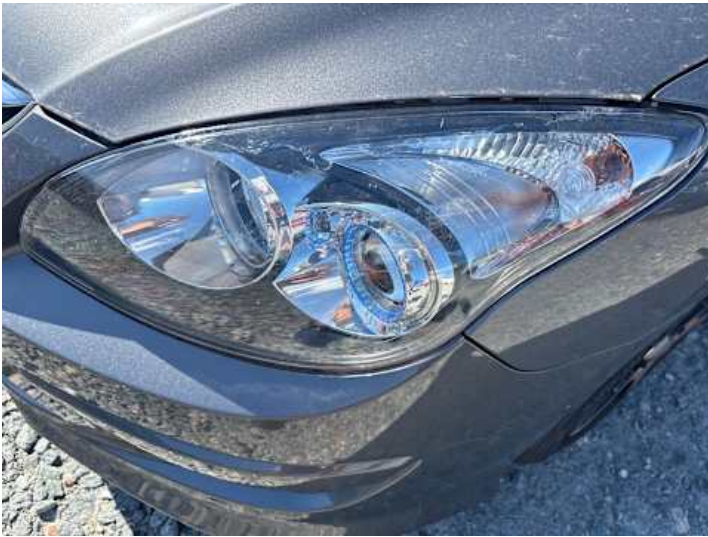
Scheinwerfer (links) (Anderer Schaden): Klarlack löst sich,

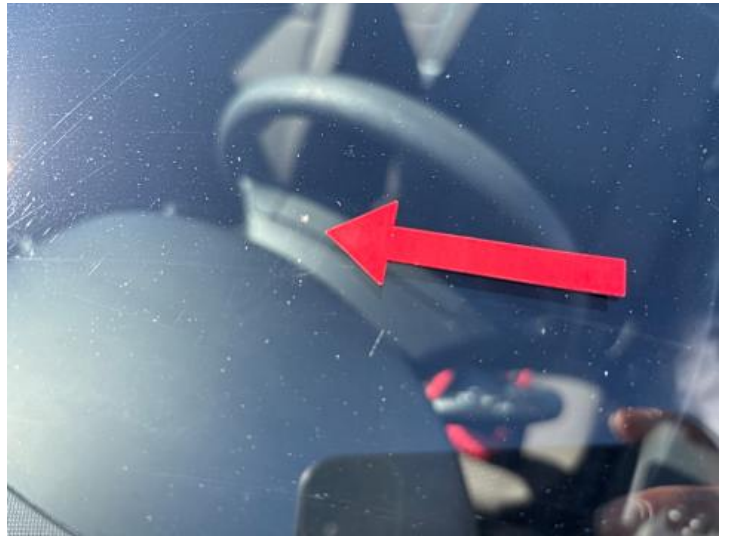
Windschutzscheibe (Steinschlag)

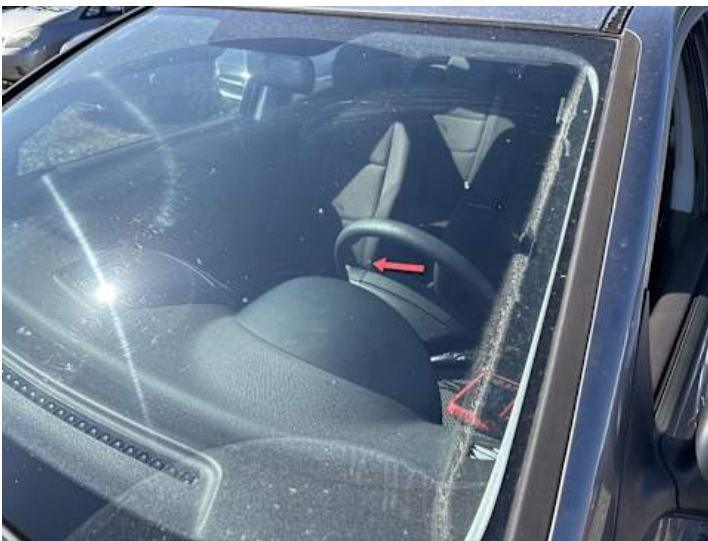
Windschutzscheibe (Steinschlag)

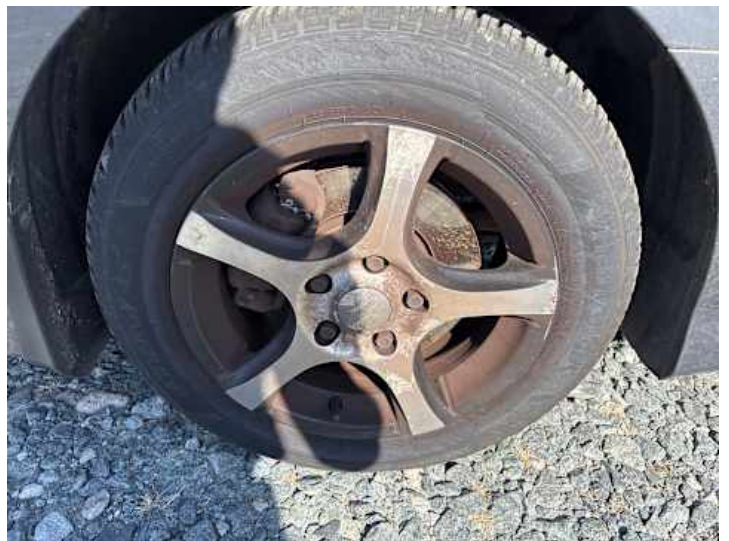
Rad (Rost)

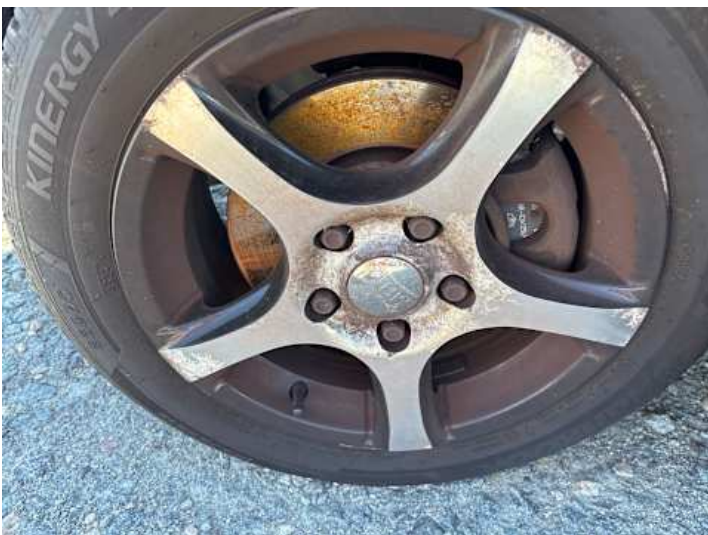
Rad (Rost)

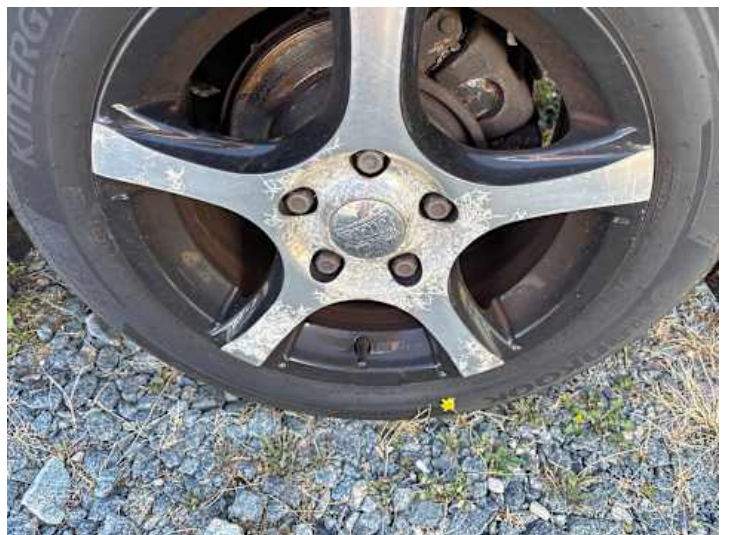
Rad (Rost)

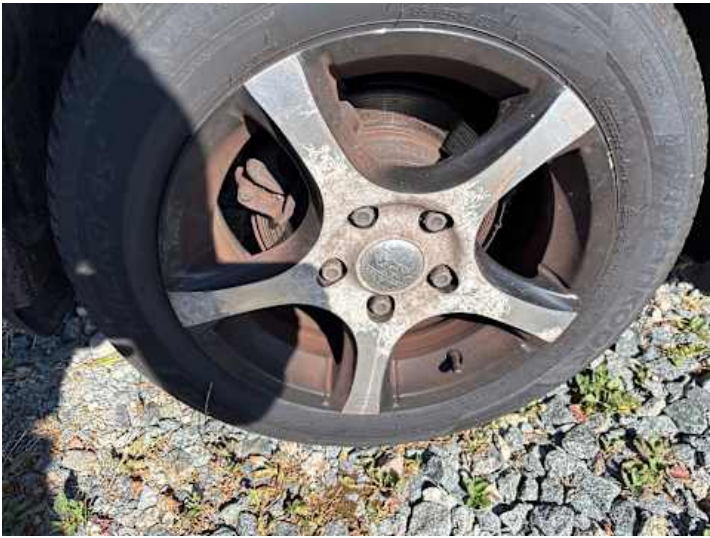
Rad (Rost)

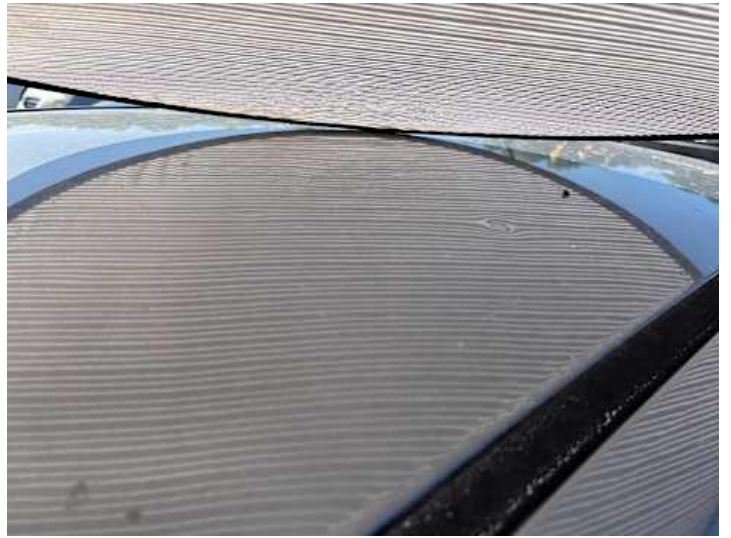
| Fahrzeugteil | Lackschichtdicke (in µm) | Fahrzeugteil | Lackschichtdicke (in µm) |
|---|---|---|---|
| Dach | 215 | | |

Fzg. hat laut Einlieferer einen behobenen Vorschaden am Dach,

Dach (Delle)

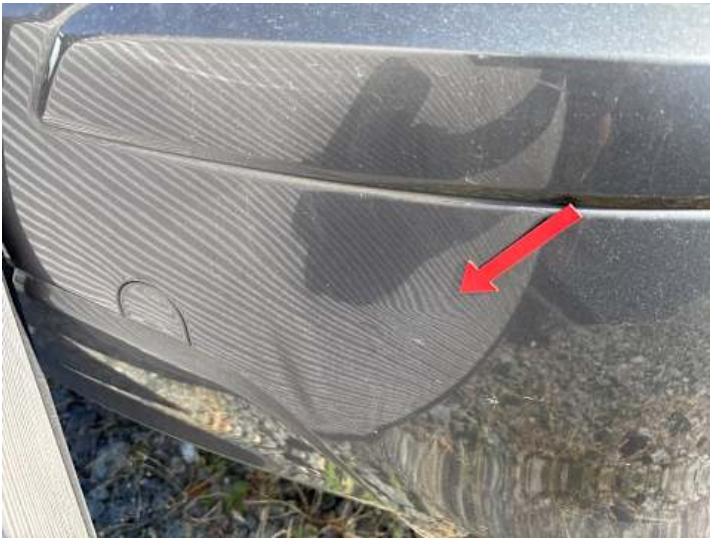
Stoßstange hinten (Verformung, Lackschaden)

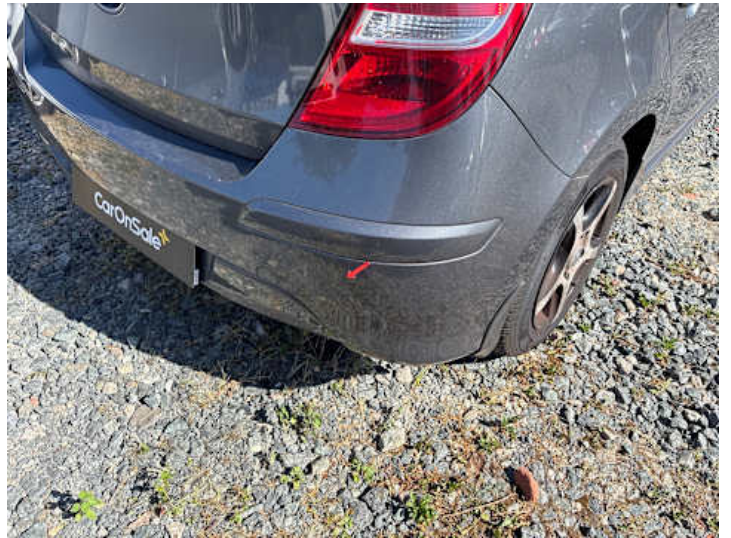
Stoßstange hinten (Verformung, Lackschaden)

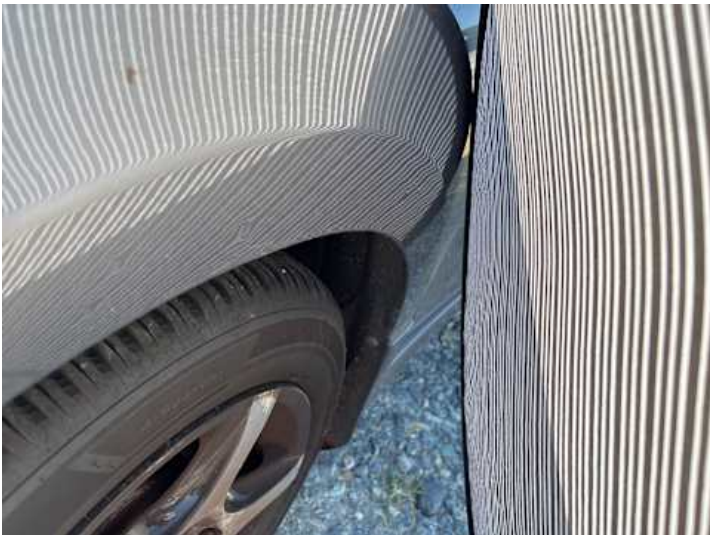
Kotflügel vorne links (Delle)

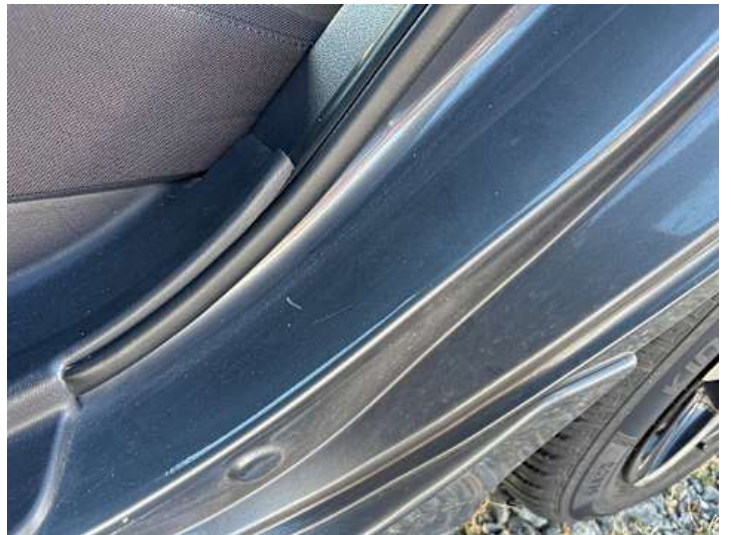
Seitenteil hinten links (Kratzer)
