## Volkswagen Polo Trendline

EZ 09/2015 | Kleinwagen | Benzin | Schaltgetriebe | 140.988km

Fahrzeug aufgenommen am: 05.08.2026

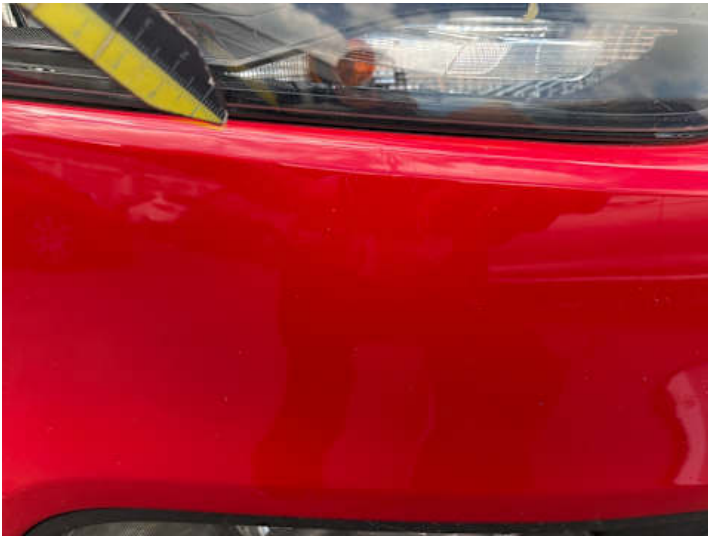
Stoßstange vorne (Lackschaden, Kratzer)

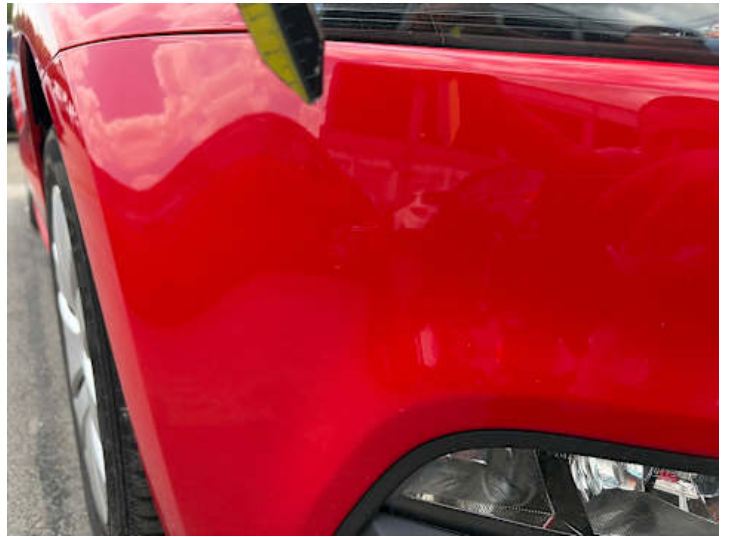
Stoßstange vorne (Lackschaden, Kratzer)

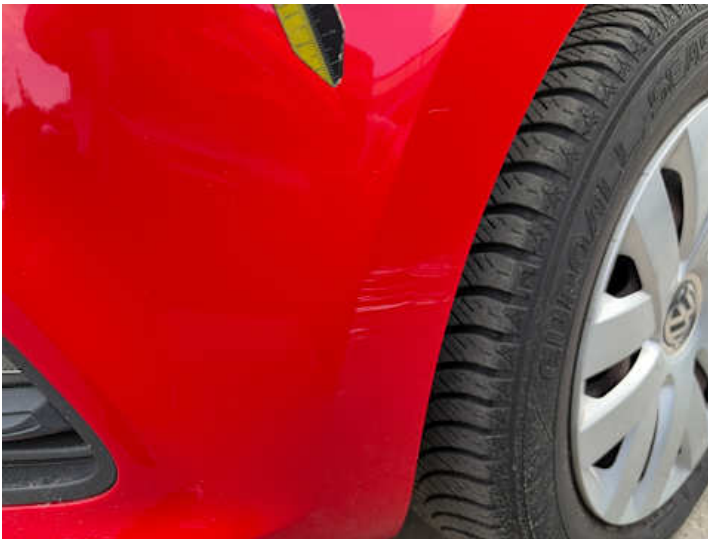
Stoßstange vorne (Lackschaden, Kratzer)

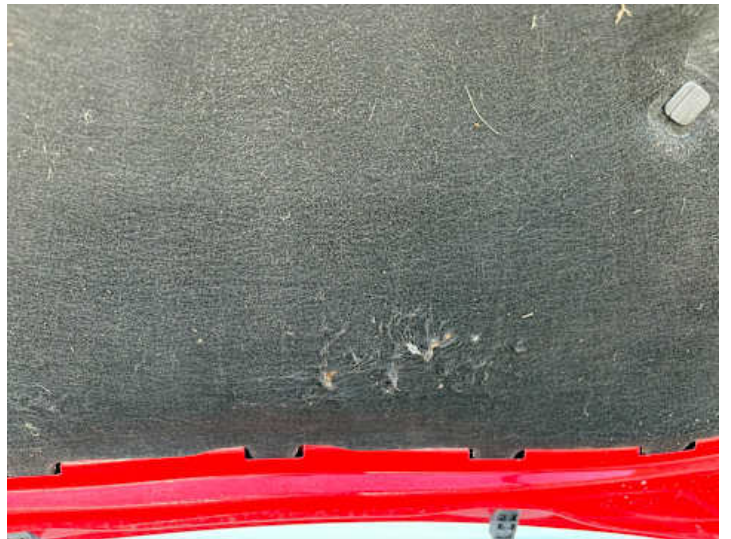
Motorhaube (Riss/Bruch)

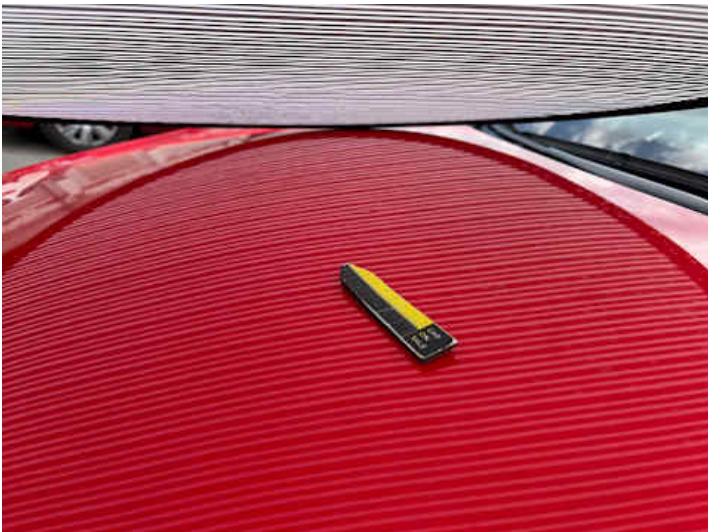
Motorhaube (Delle)

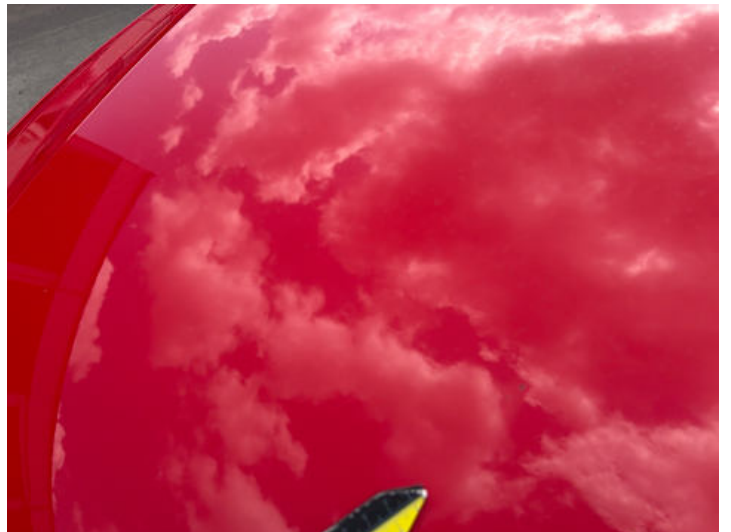
Motorhaube (Lackschaden, Kratzer, Steinschlag)

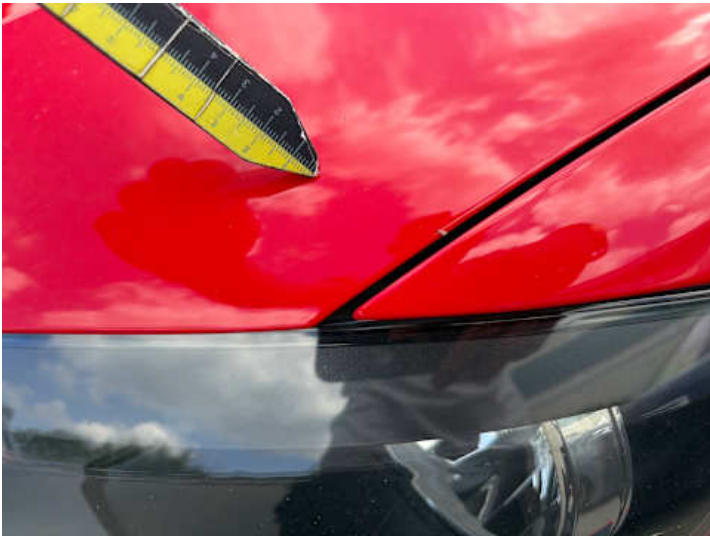
Motorhaube (Lackschaden, Kratzer, Steinschlag)

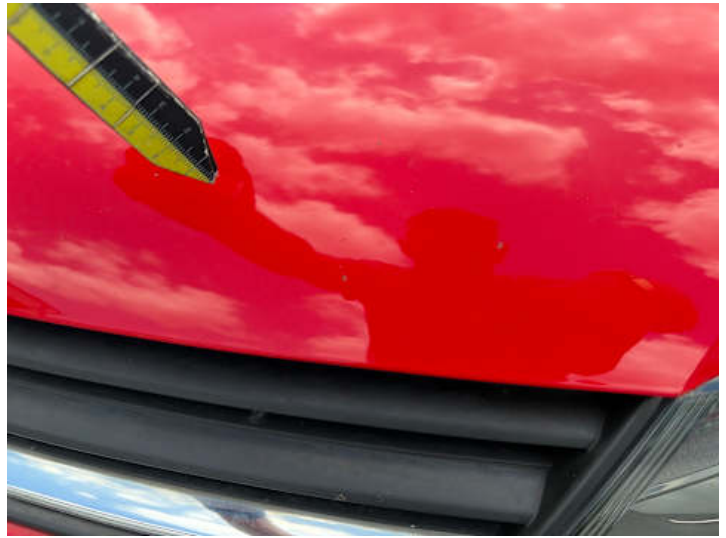
Motorhaube (Lackschaden, Kratzer, Steinschlag)

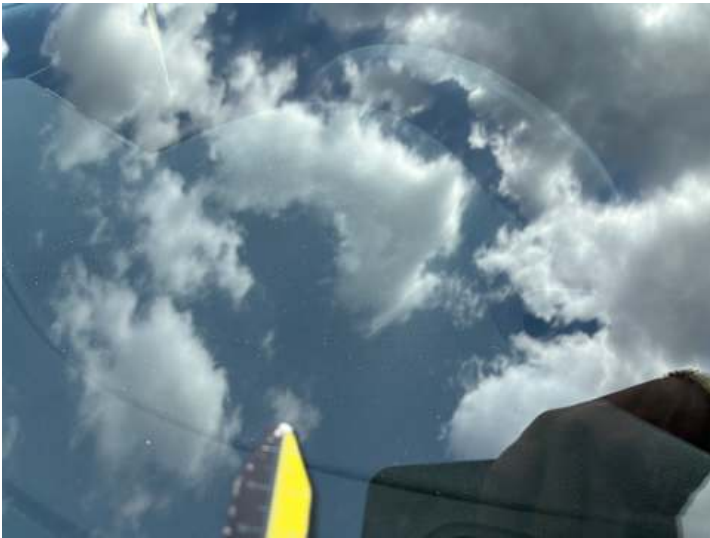
Windschutzscheibe (Steinschlag)

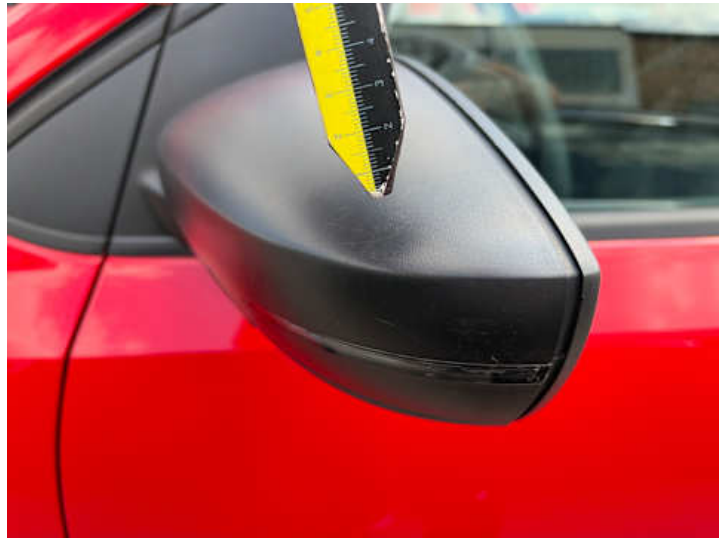
Fahrtür (Lackschaden, Kratzer)

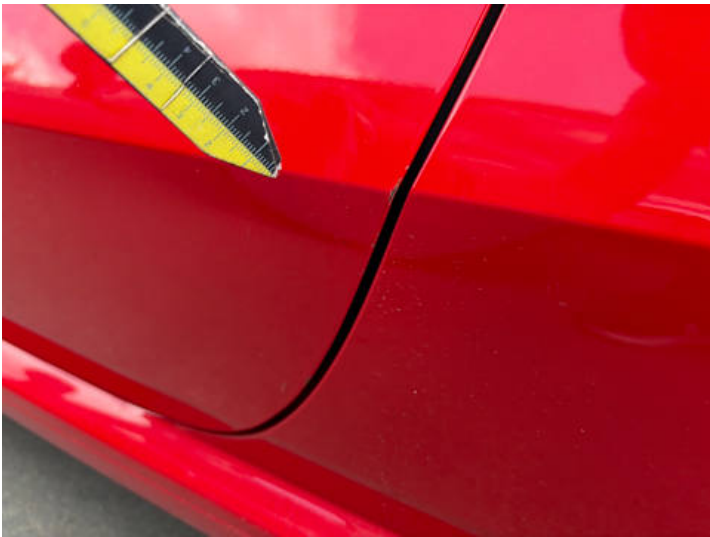
Fahrtür (Lackschaden, Kratzer)

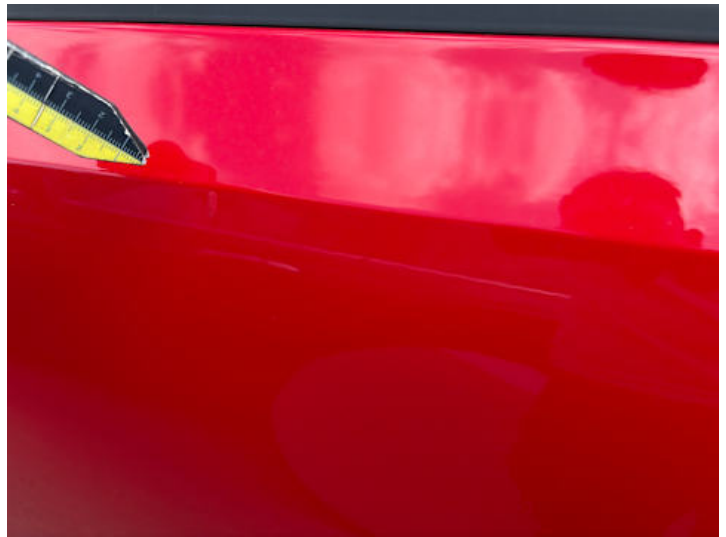
Fahrtür (Lackschaden, Kratzer)

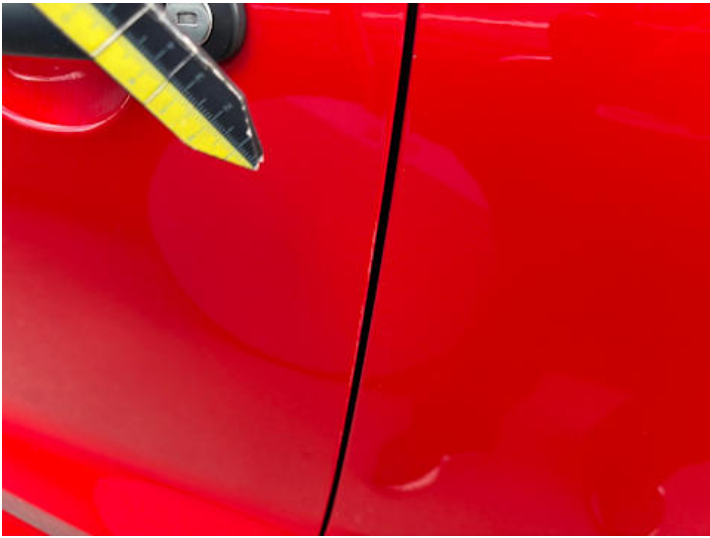
Fahrrertür (Lackschaden, Kratzer)

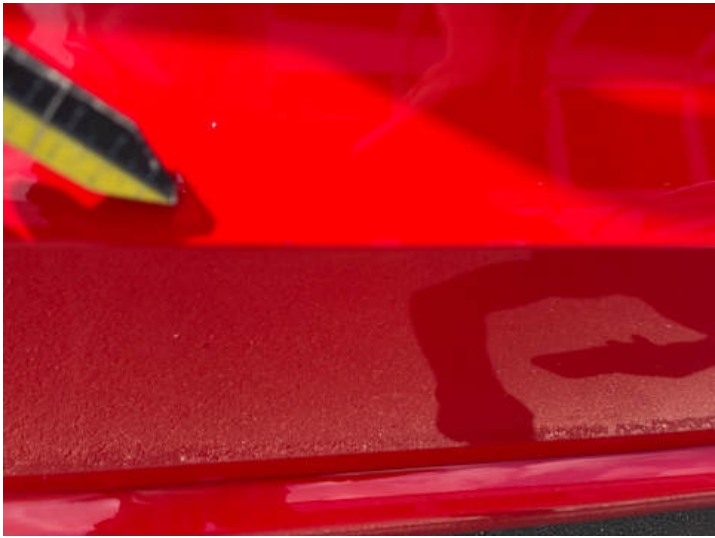
Beifahrertür (Lackschaden, Kratzer)

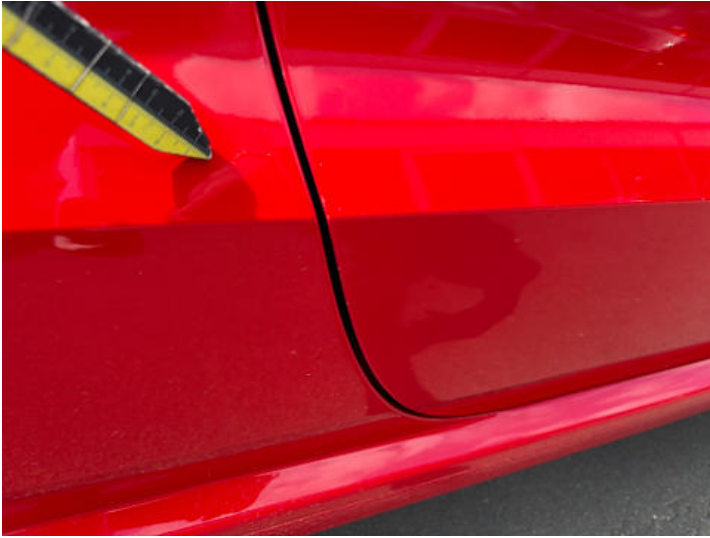
Beifahrertür (Lackschaden, Kratzer)

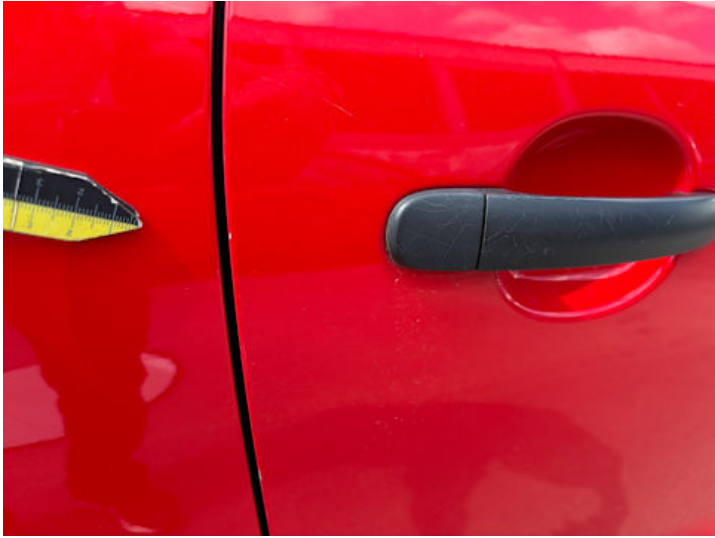
Beifahrertür (Lackschaden, Kratzer)

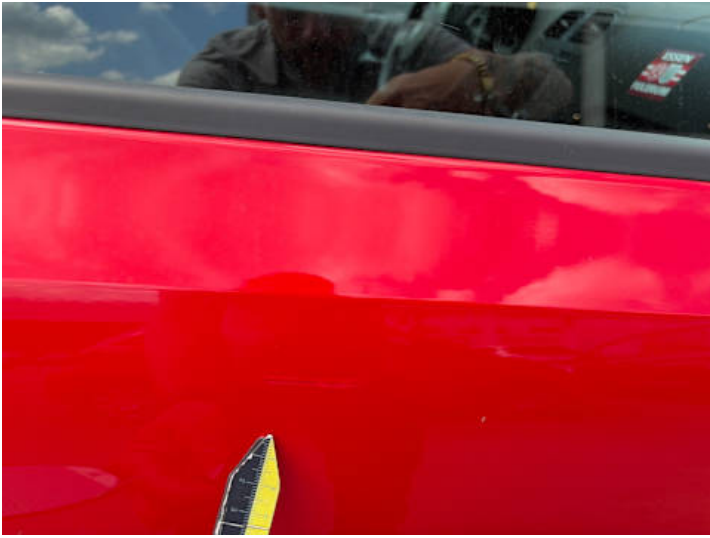
Beifahrertür (Lackschaden, Kratzer)

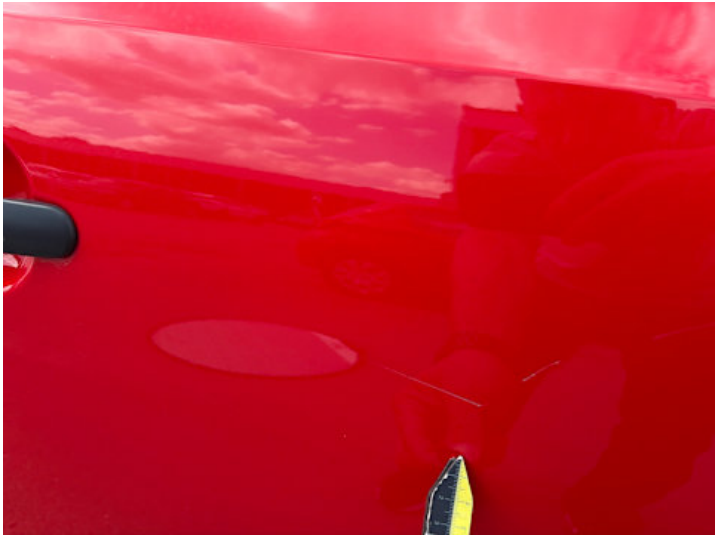
Beifahrertür (Lackschaden, Kratzer)

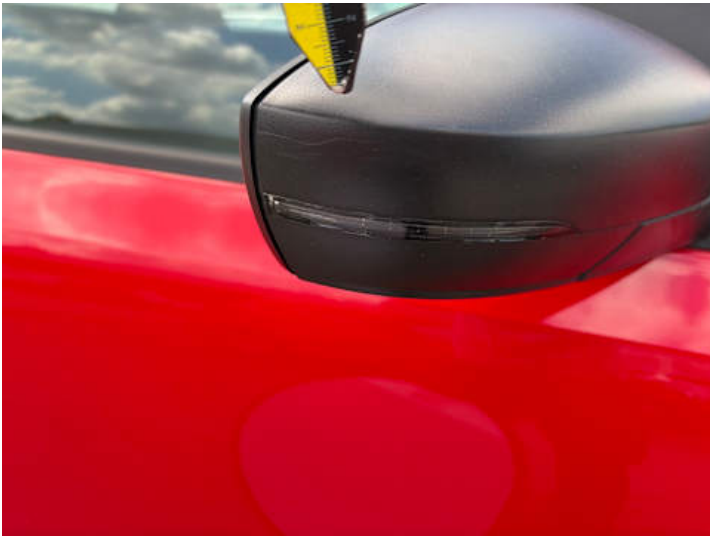
Beifahrertür (Lackschaden, Kratzer)

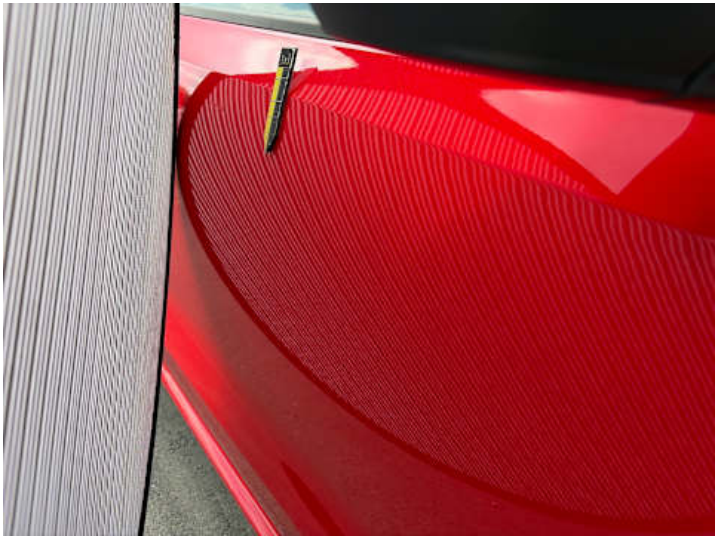
Beifahrertür (Delle)

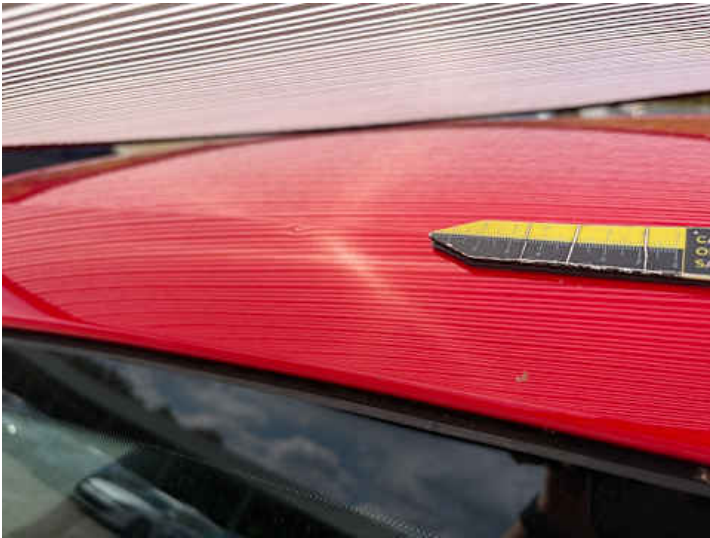
Dach (Delle)

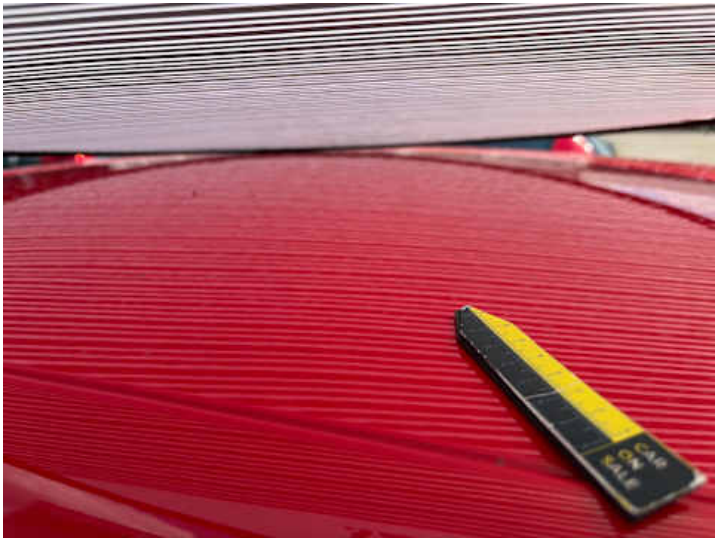
Dach (Delle)

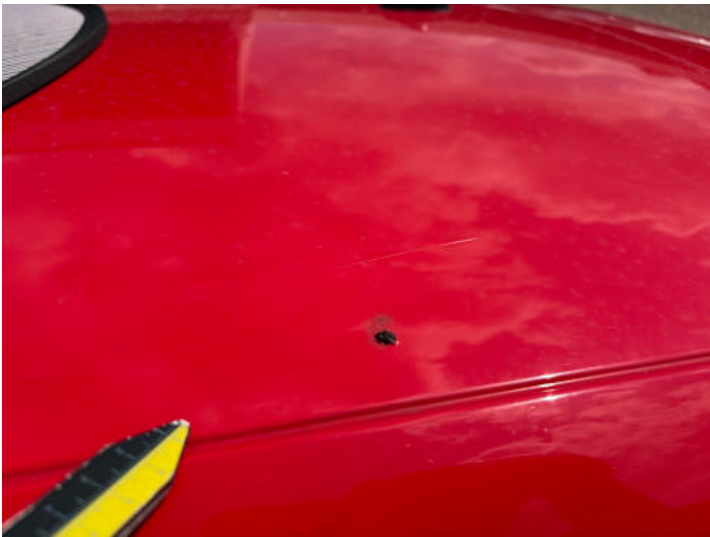
Dach (Kratzer, Lackschaden)

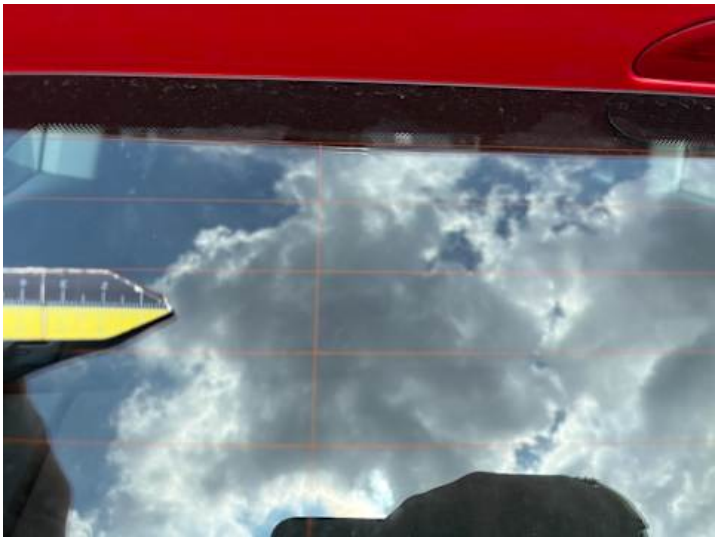
Rückscheibe (Kratzer)

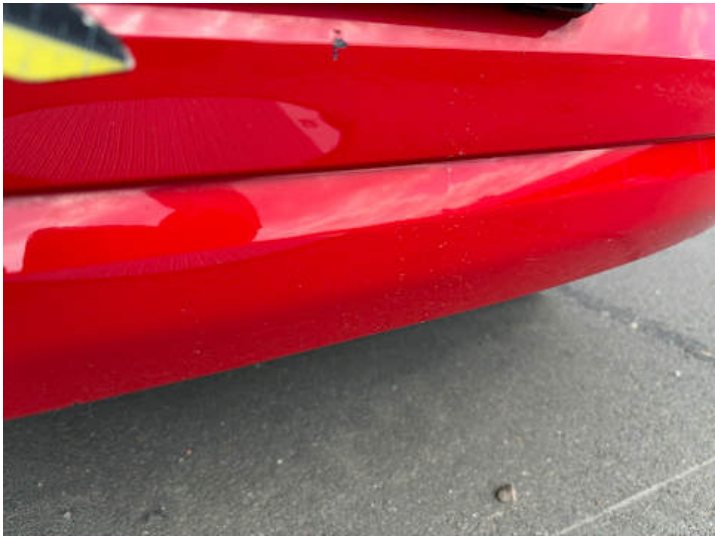
Stoßstange hinten (Lackschaden, Kratzer)

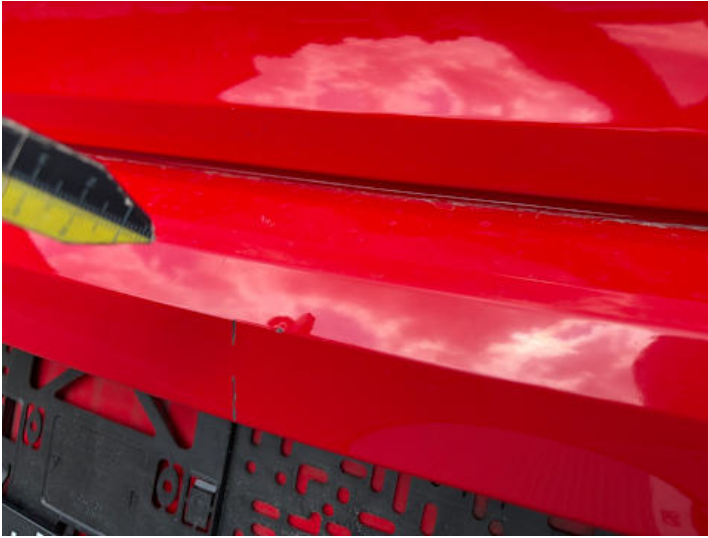
Stoßstange hinten (Lackschaden, Kratzer)

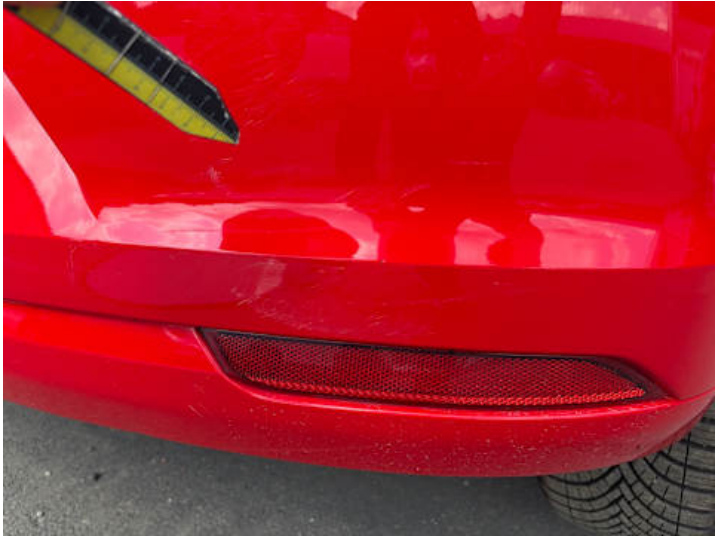
Stoßstange hinten (Lackschaden, Kratzer)

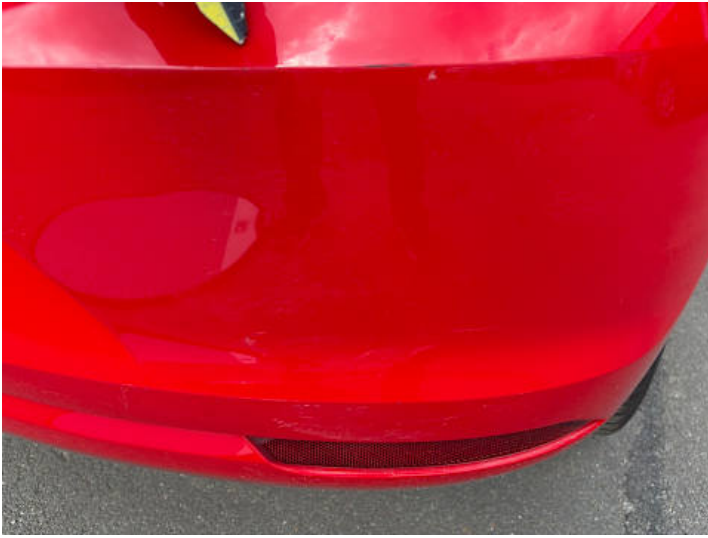
Stoßstange hinten (Lackschaden, Kratzer)

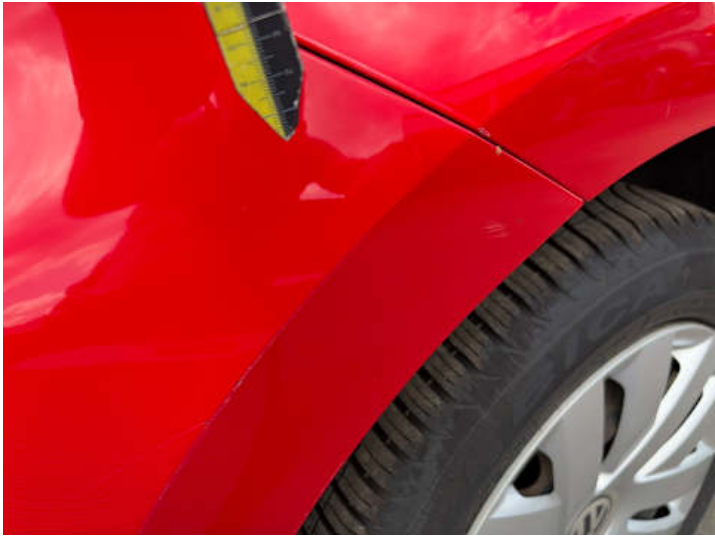
Stoßstange hinten (Lackschaden, Kratzer)

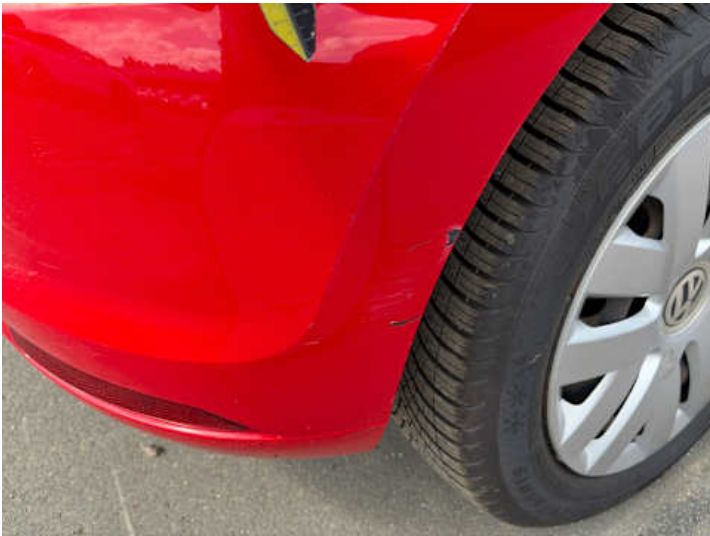
Stoßstange hinten (Lackschaden, Kratzer)

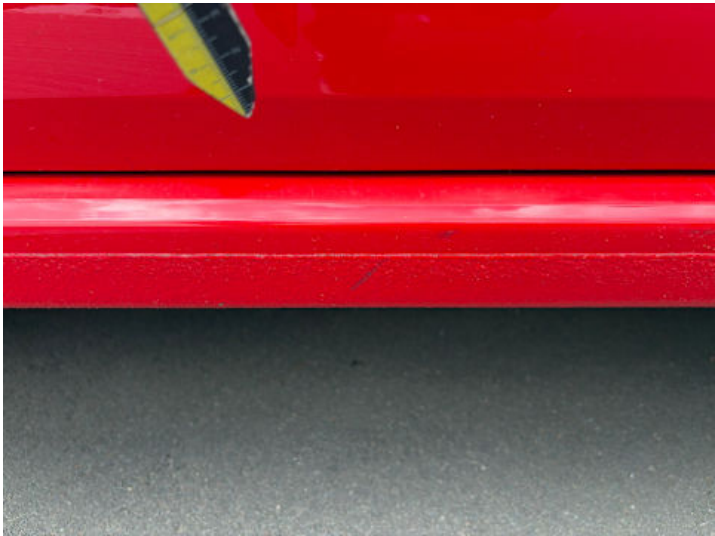
Schweller rechts (Lackschaden, Kratzer)

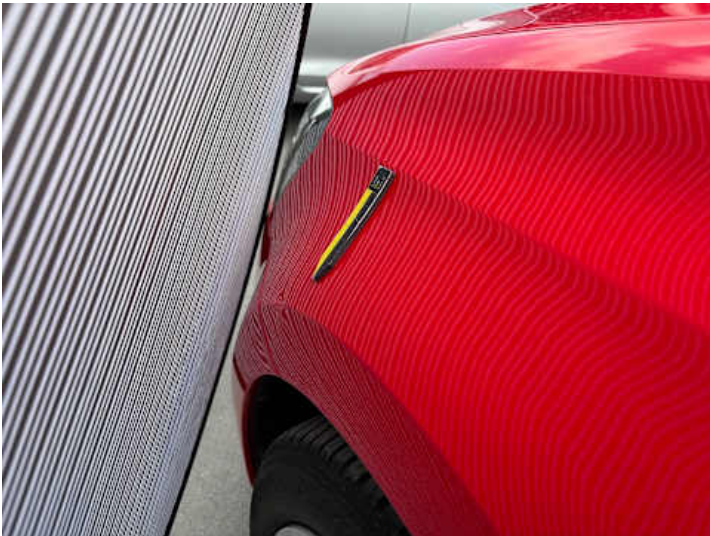
Kotflügel vorne links (Delle)

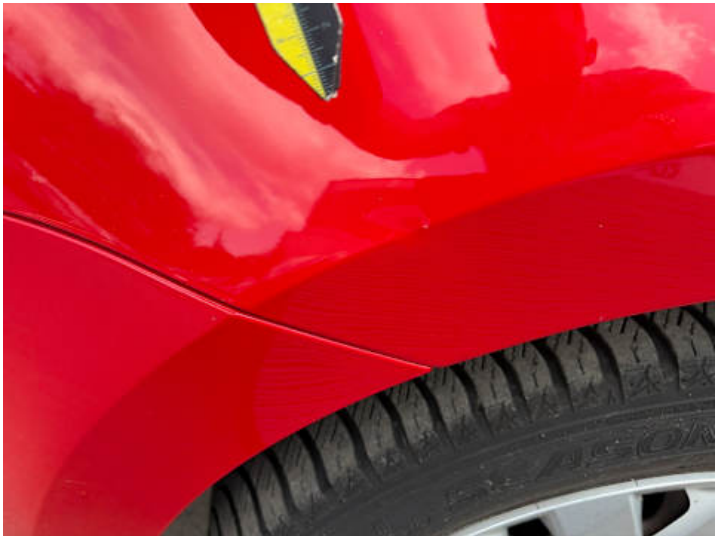
Kotflügel vorne links (Lackschaden, Kratzer)

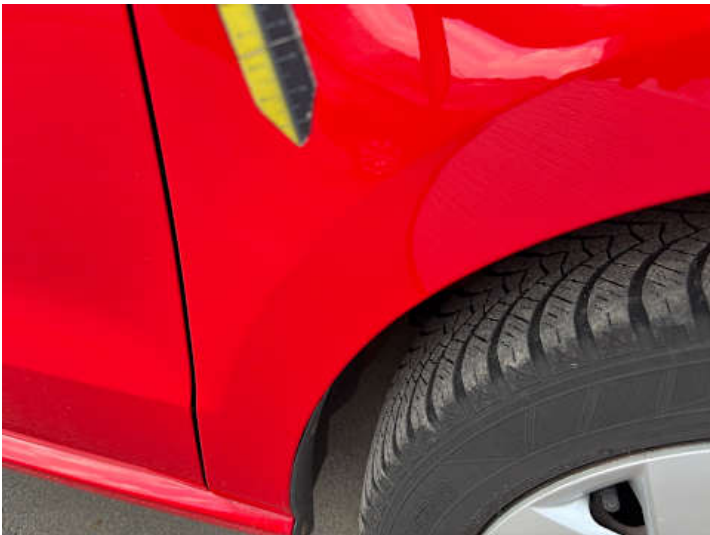
Kotflügel vorne rechts (Lackschaden, Kratzer)

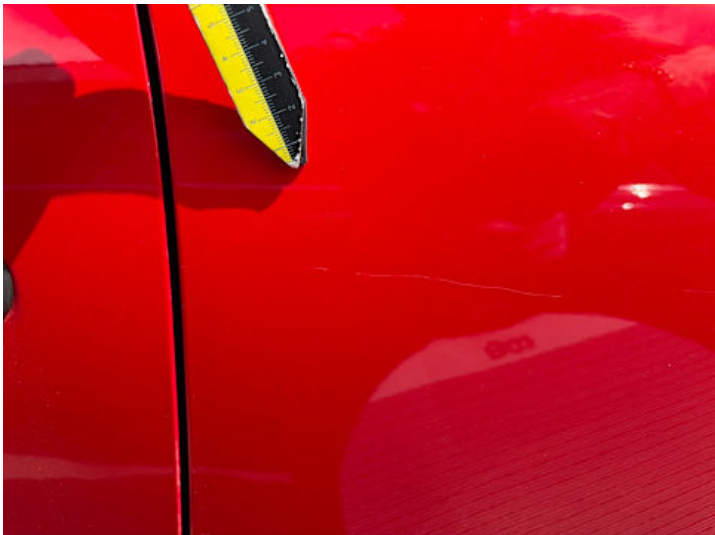
Seitenteil hinten links (Lackschaden, Kratzer)

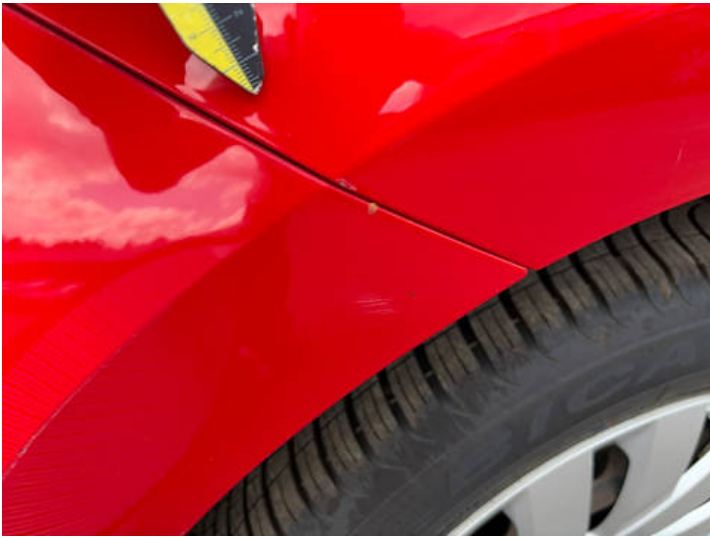
Seitenteil hinten rechts (Lackschaden, Kratzer)

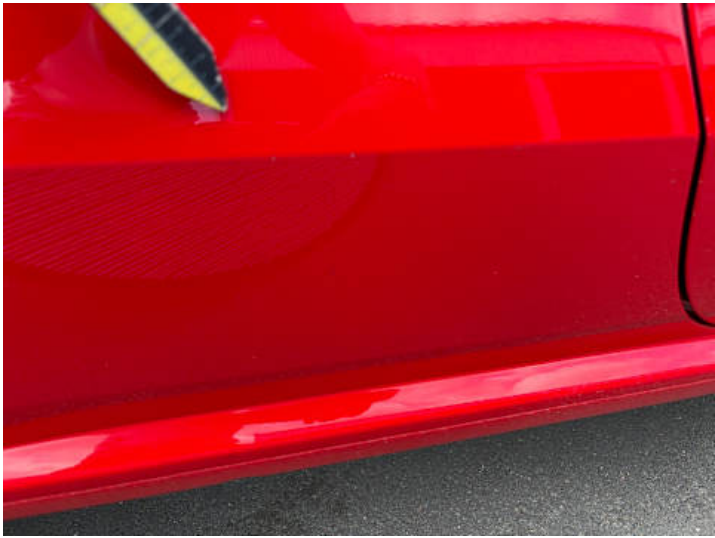
Seitenteil hinten rechts (Lackschaden, Kratzer)

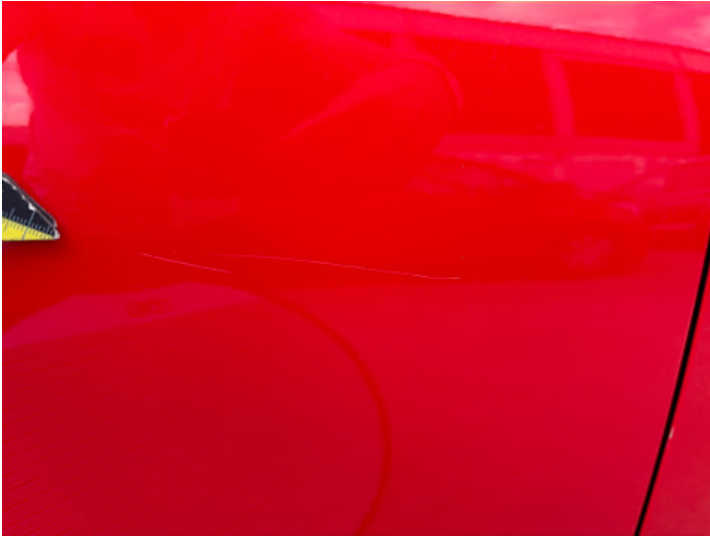
Seitenteil hinten rechts (Lackschaden, Kratzer)

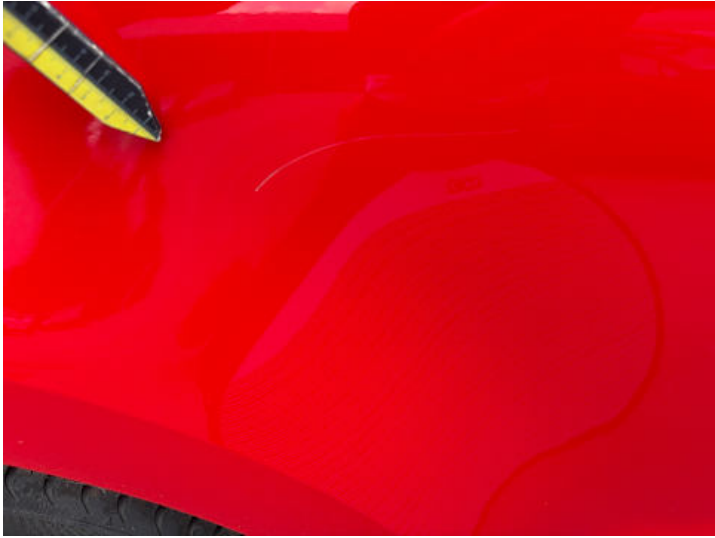
Seitenteil hinten rechts (Lackschaden, Kratzer)

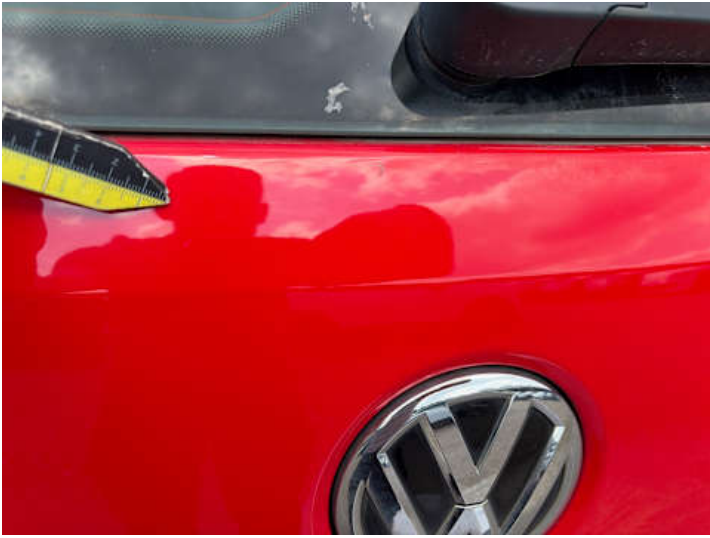
Heckklappe (Lackschaden, Kratzer)

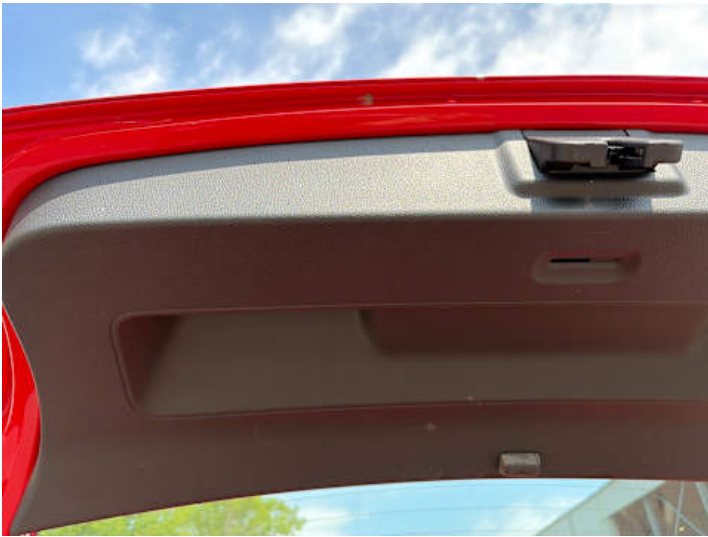
Innenraum (Kratzer)

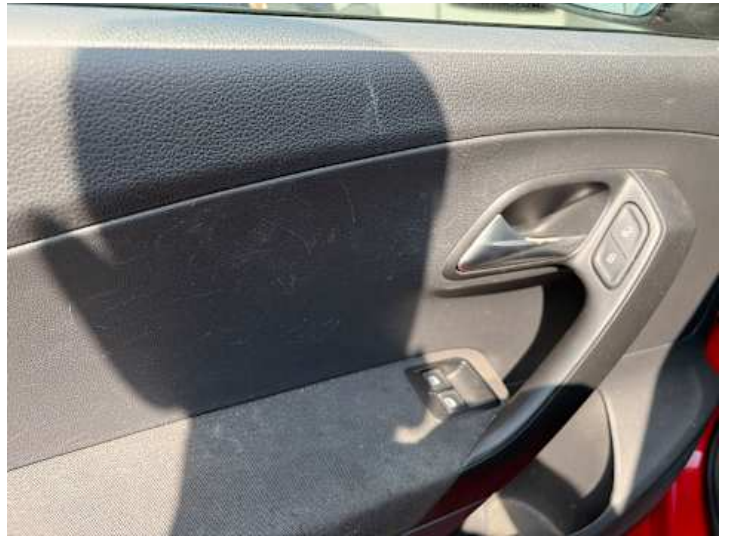
Innenraum (Kratzer)

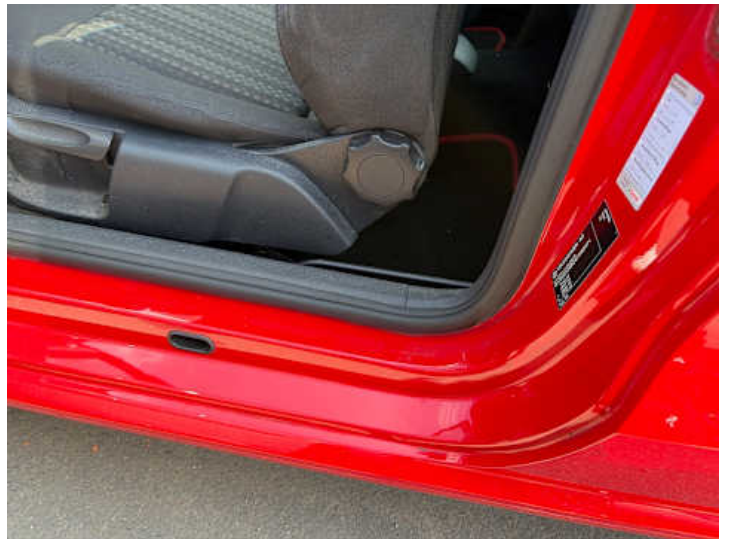
Innenraum (Kratzer)

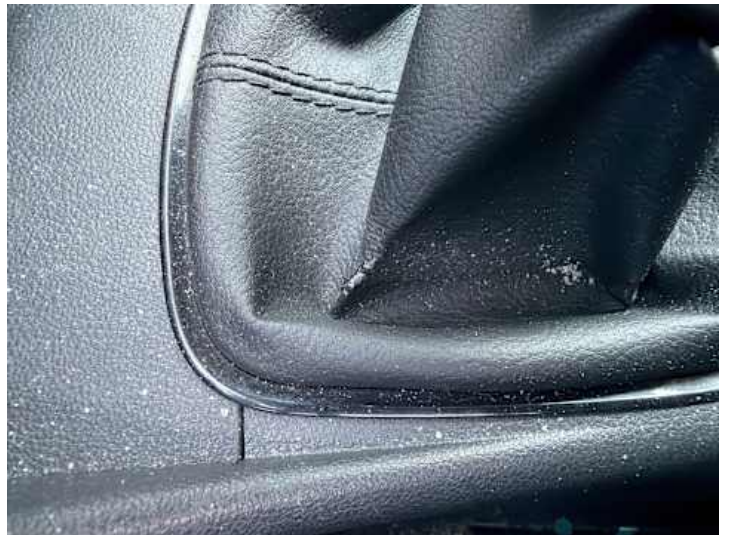
Innenraum (Riss/Bruch)

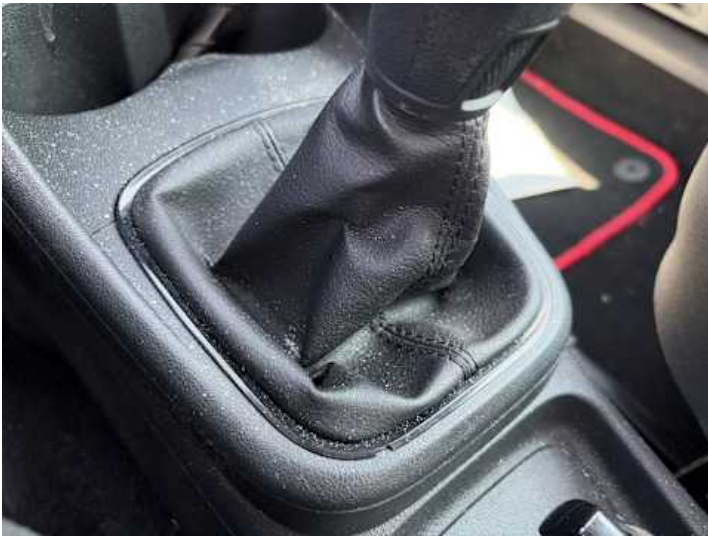
Innenraum (Riss/Bruch)

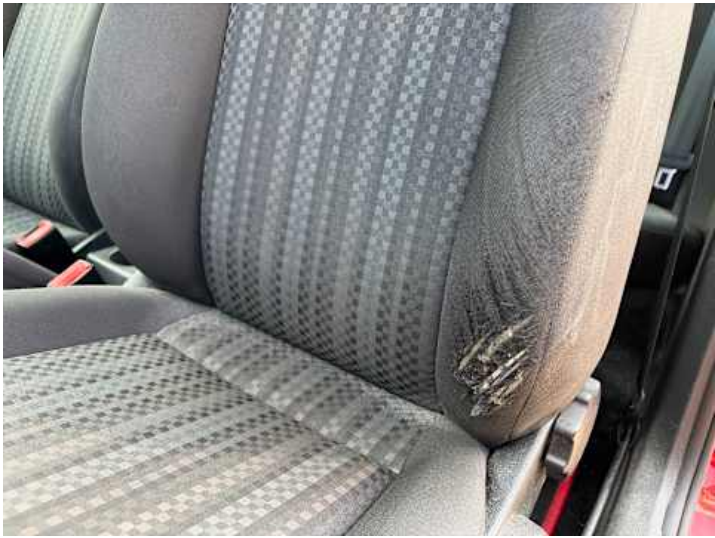
Innenraum (Riss/Bruch)

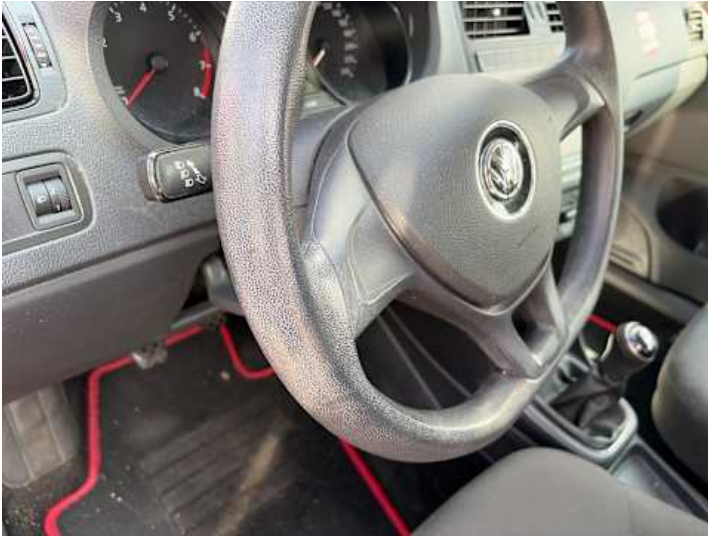
Innenraum (Verschleiß)

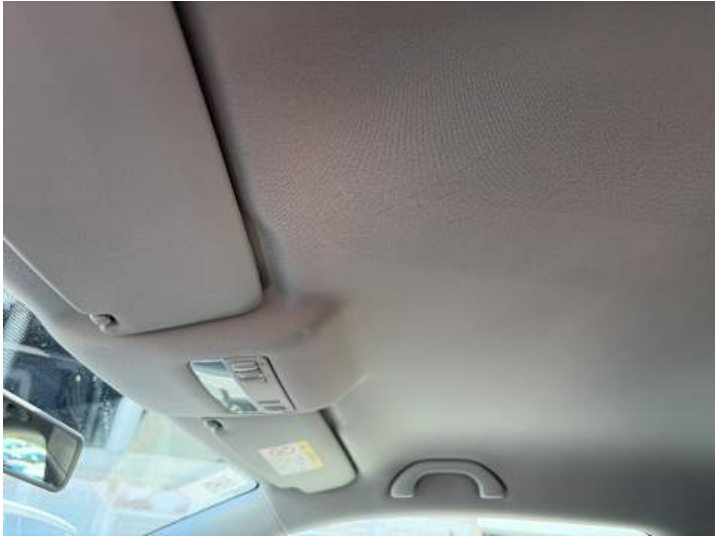
Innenraum (Verschmutzung)

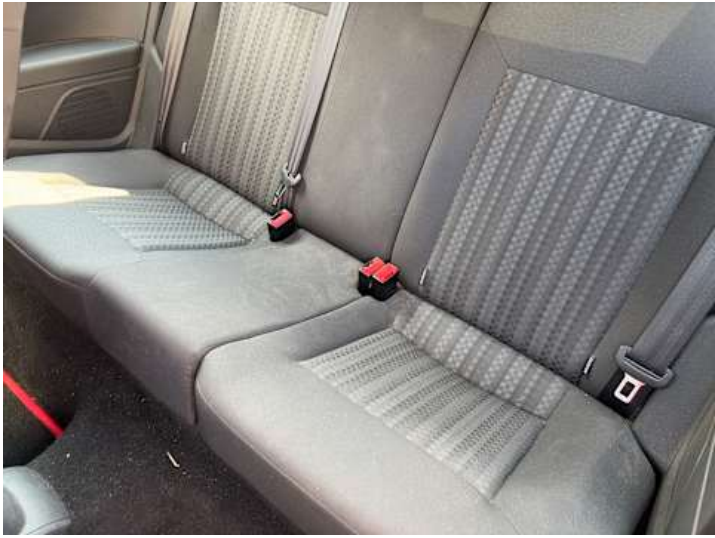
Innenraum (Verschmutzung)

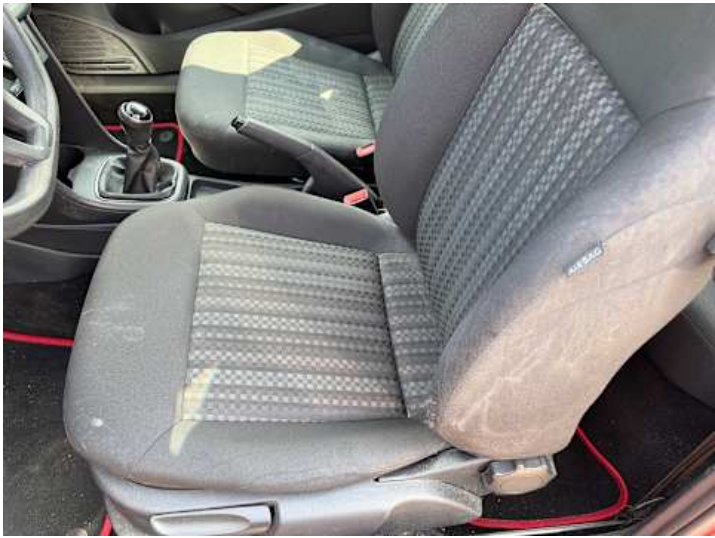
Innenraum (Verschmutzung)
