## Dacia Sandero Stepway Prestige

EZ 07/2019 | Kleinwagen | Diesel | Schaltgetriebe | 111.481km  
Besteuerung: Differenzbesteuert (§25a UStG)  
Fahrzeugstandort: 97\*\*\*  
Fahrzeug aufgenommen am: 04.08.2026

# Hinweise zum Zustandsbericht

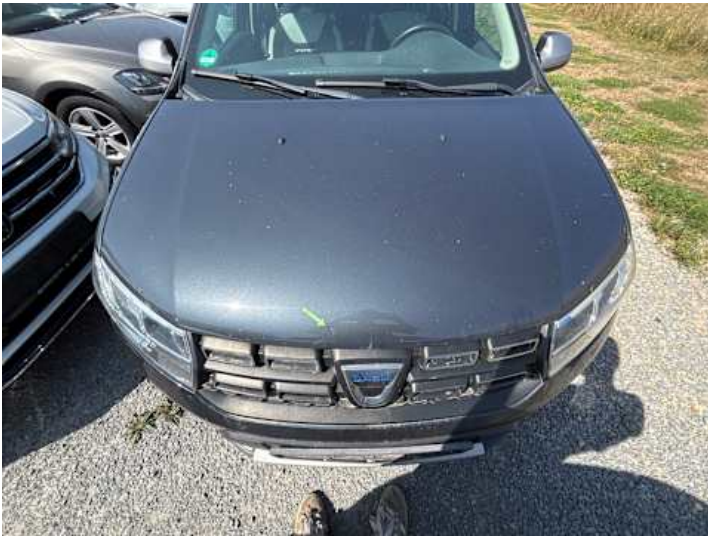
Motorhaube (Steinschlag)

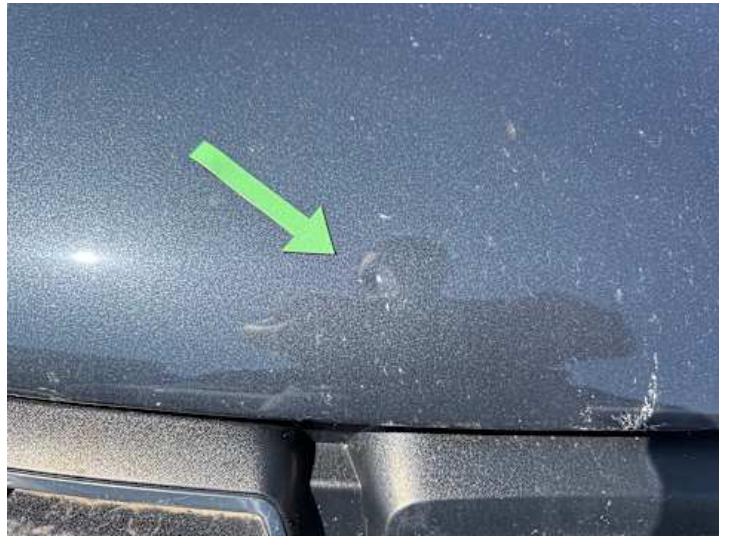
Motorhaube (Steinschlag)

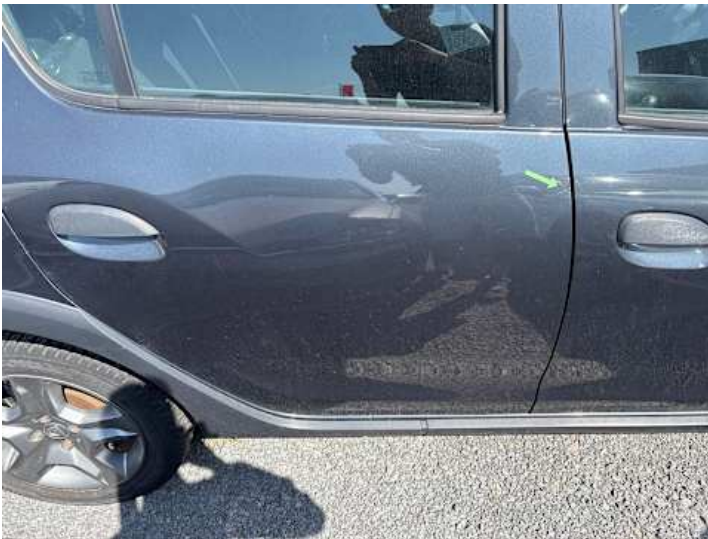
Türe hinten rechts (Kratzer)

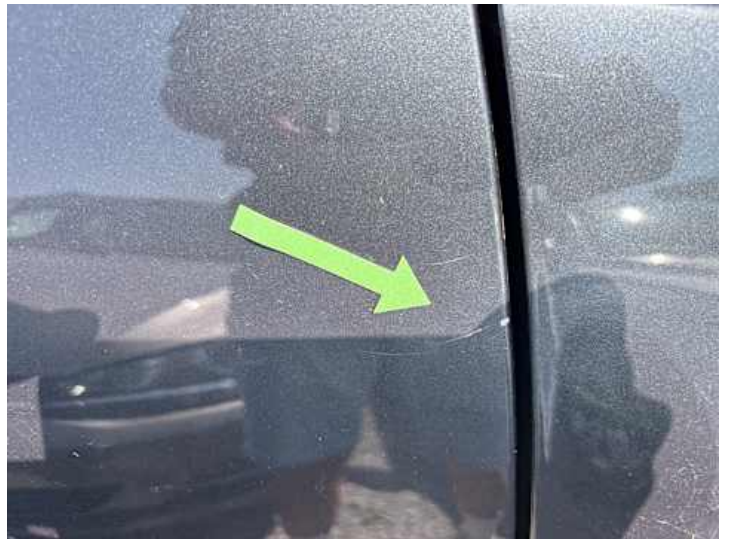
Türe hinten rechts (Kratzer)

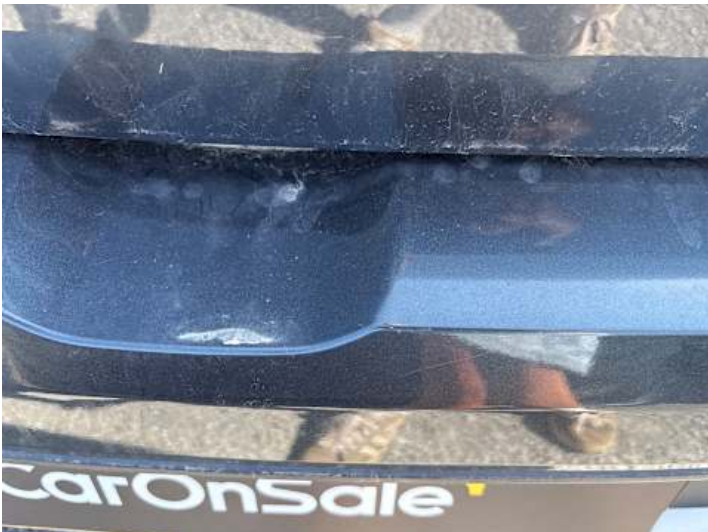
Stoßstange hinten (Kratzer)
